福浦断層の端部 —南端付近の地質調査—

福浦断層南端付近 調査位置図

福浦断層の南端

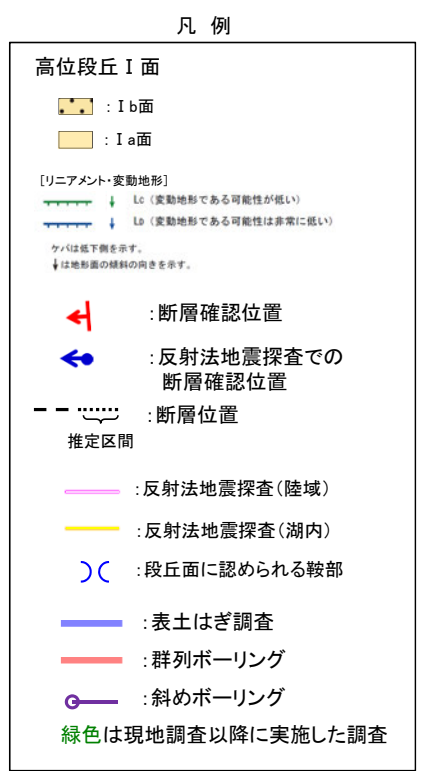
○したがって、断層の南方延長位置において、断層が認められないことを確認したルートマップFの表土はぎ箇所を福浦断層の南端と評価した。

福浦断層(東側)の南端

福浦断層(西側)の南端

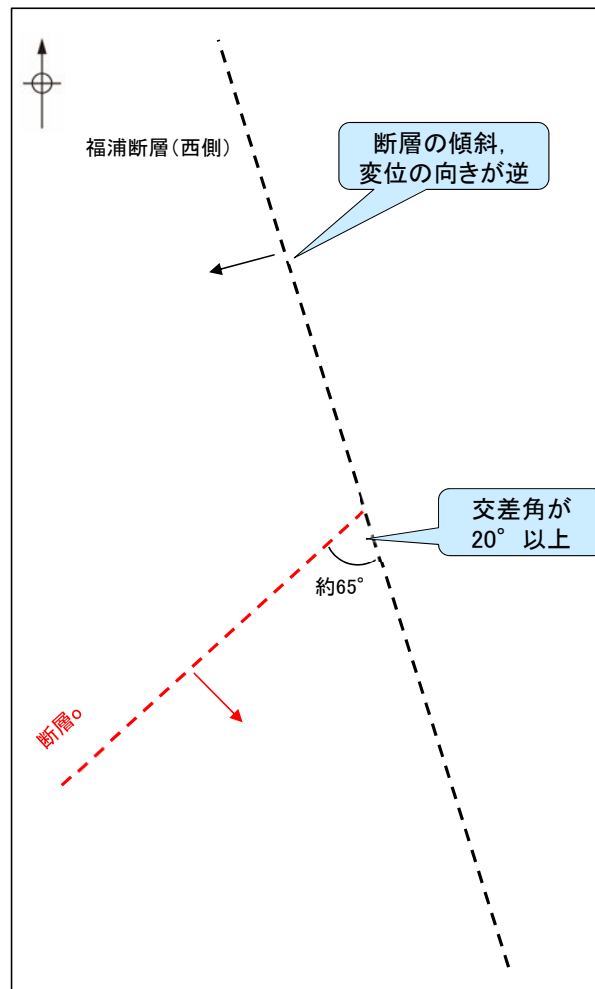
断層oと福浦断層の模式図
(矢印は傾斜方向を示す)

- 断層oが福浦断層の分岐断層である可能性について検討を行った。
- 吉岡ほか(2005)は、「2つの断層間に 20° 以上の急激な走向変化、変位の向きが急変がある場合には、別の活動セグメントとする」としていることから、2つの断層の交差角が 20° 未満で、変位の向きが同じである場合、両断層は同一の活動セグメントで分岐断層の可能性があると考えられる。
- 断層oは、福浦断層と高角で会合する関係にあり、その交差角が 20° 以上である。
- また、断層の傾斜方向が逆であり、断層oは東側隆起、福浦断層は西側隆起の逆断層であるため、変位の向きが逆である。
- 以上のことから、福浦断層の分岐断層ではないと判断した。

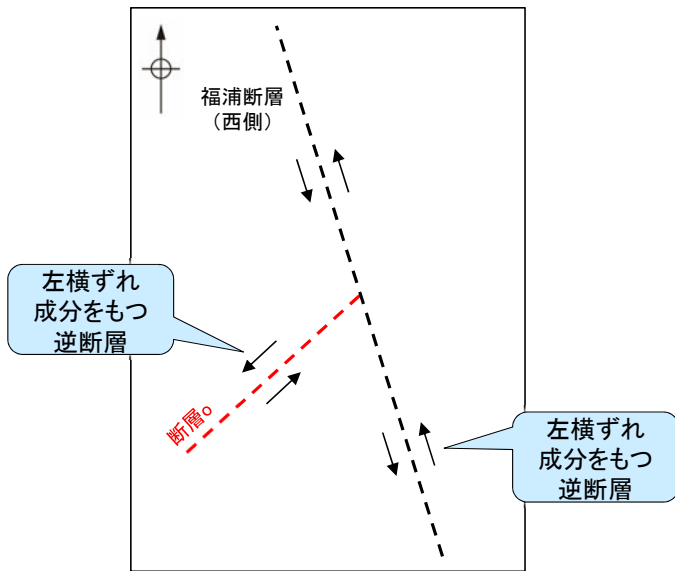
断層oと福浦断層の模式図
(矢印は変位方向を示す)

- 断層oと福浦断層が共役断層である可能性について検討を行った。
- 狩野・村田(1998)は、「2方向の断層の交差する鋭角を挟む方向に短縮する変位成分、鈍角方向に伸張成分をもち、かつ破碎帯の性質が同様なものを共役断層と呼ぶ」としている。
- 断層oと福浦断層の運動方向を確認した結果、断層oは鋭角を挟む方向が短縮する変位成分をもつに対し、福浦断層は鋭角を挟む方向が伸張する変位成分をもつ。
- また、断層oと福浦断層の薄片を比較した結果、断層oにおいて福浦断層のような層状構造は観察されず、断層oで認められる複合面構造は福浦断層と比べて不明瞭であることから、これらは破碎部の性質が異なる。
- 以上のことから、これらは共役断層ではないと判断した。

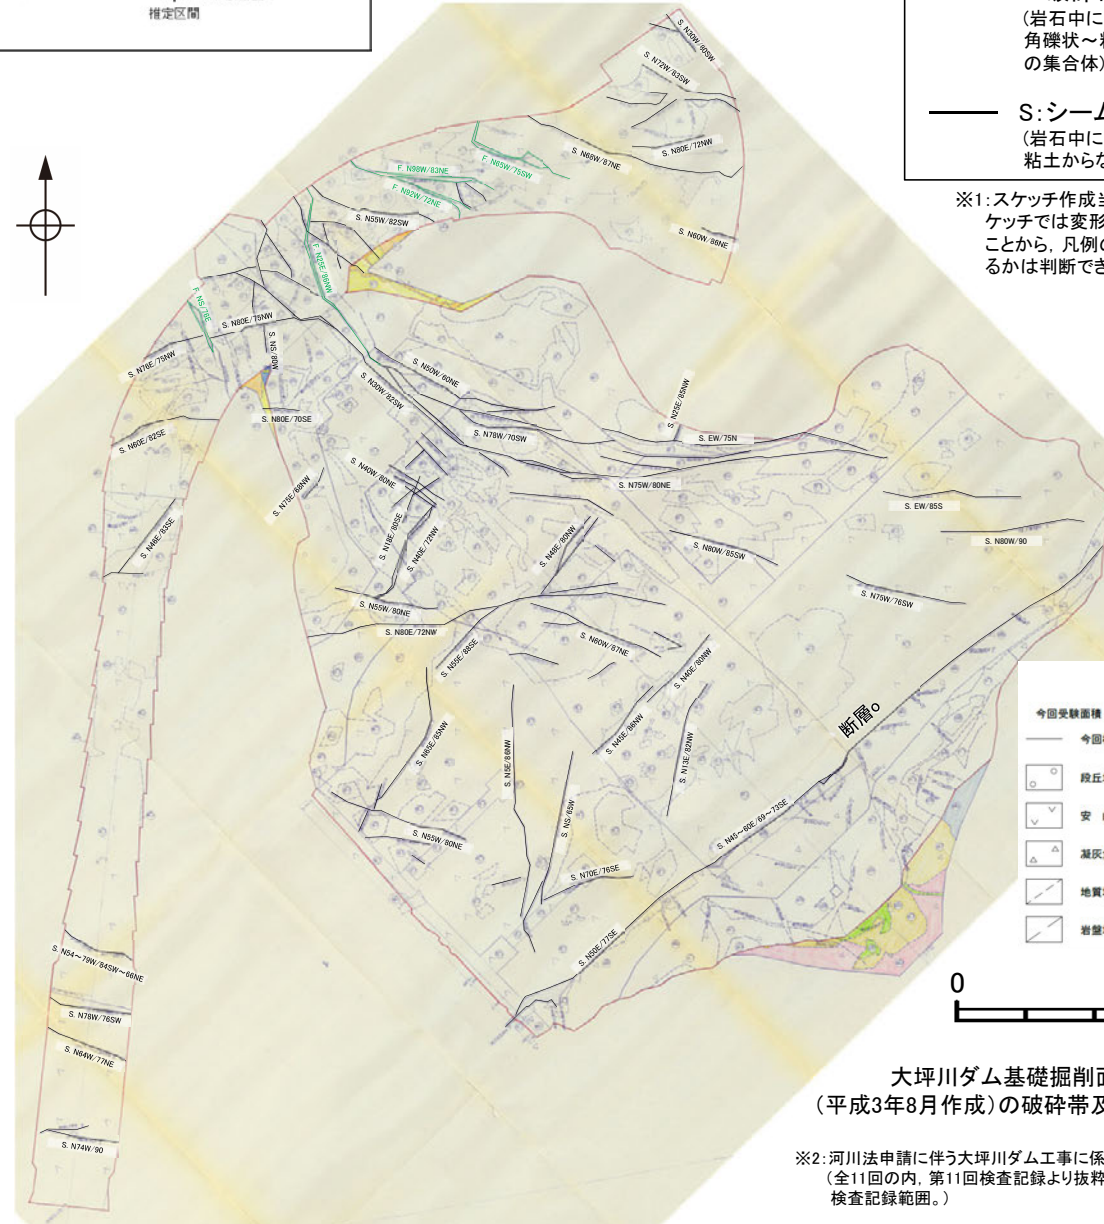
- ・大坪川ダムの建設時の地質観察データを確認した結果、破碎帯及びシームが示されている。
- ・これらの破碎帯及びシームは、概ね連続性に乏しく、福浦断層と走向・傾斜が調和的で連続性のあるものは認められない。
- ・なお、基礎掘削面南東部の安山岩と凝灰角礫岩の岩相境界にNE-SW走向のシームが連続して示されているものの、南東傾斜であり、福浦断層の西傾斜とは整合しない。

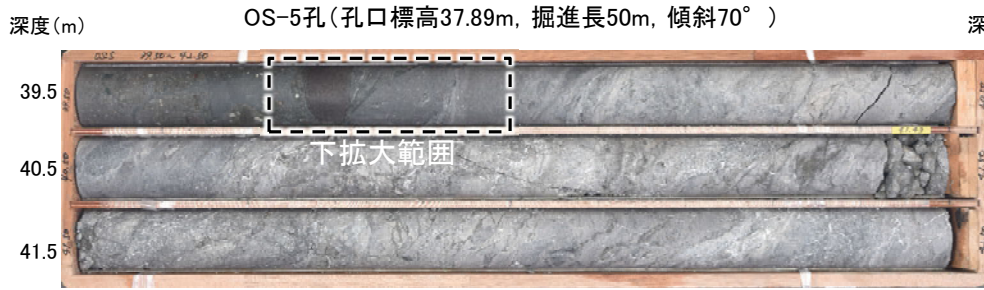
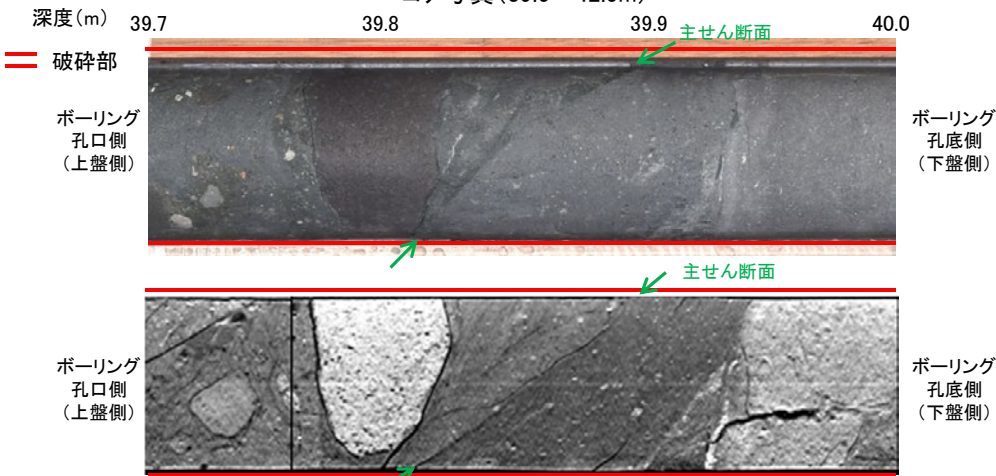
コア写真(39.5~42.5m)

深度39.66~40.34mに、見掛けの傾斜角10~60°の厚さ47~49cmの破碎部が認められる。
厚さ4.4~6.2cmの灰色の粘土状破碎部及び厚さ5.1~5.8cmの灰~明緑灰色の粘土状破碎部及び厚さ37~38cmの固結した破碎部からなる。

- 断層oは凝灰角礫岩(上盤側)と安山岩(下盤側)の岩相境界をなす。
- 下盤側の安山岩は、変質を受けており、やや軟質である。

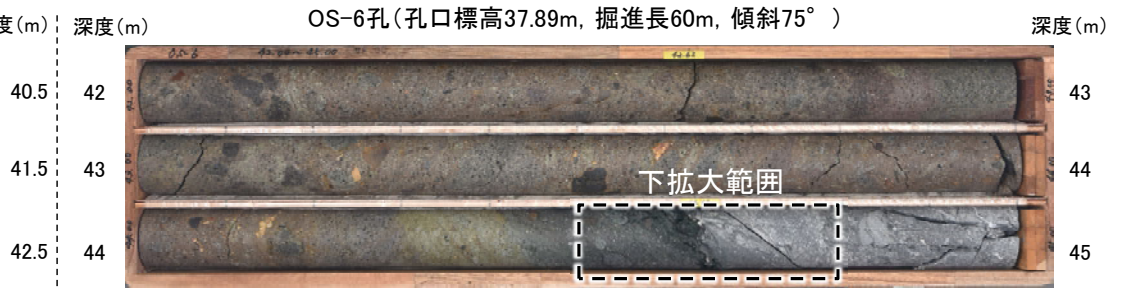
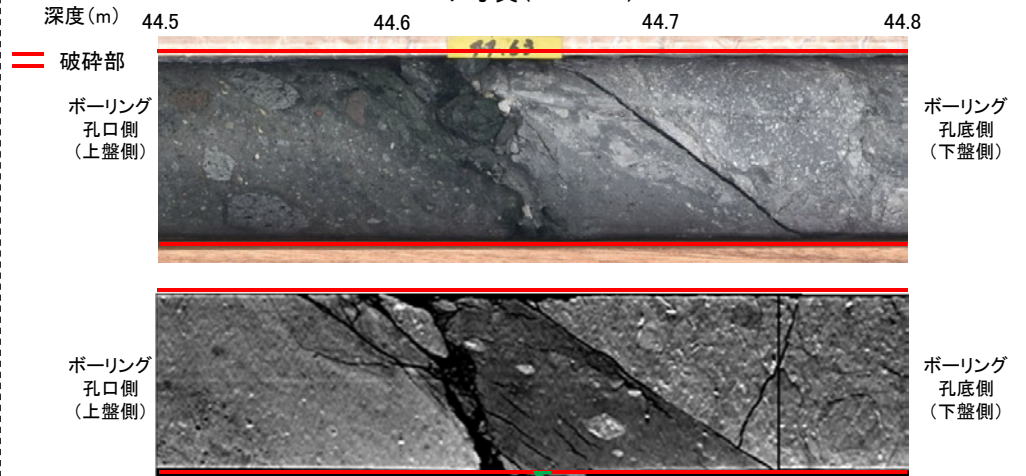
コア写真(42~45m)

深度44.31~44.79mに、見掛けの傾斜角40~60°の厚さ24cmの破碎部が認められる。
厚さ5.5cmの緑黒~灰色の粘土状破碎部及び厚さ18~19cmの固結した破碎部からなる。

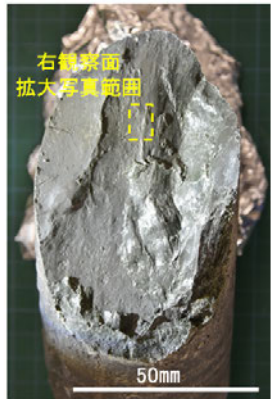
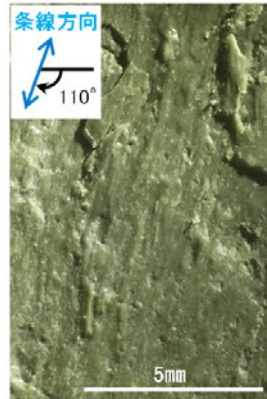
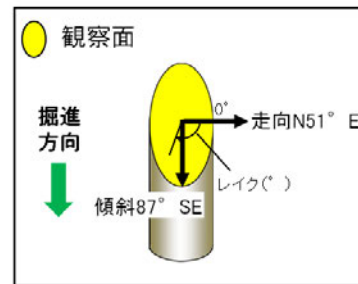
条線観察面写真

- 断層oの主せん断面の下盤側で観察される条線方向は110° Rである。
- 薄片観察を踏まえると、断層oの運動方向は左横ずれ逆断層センスである。

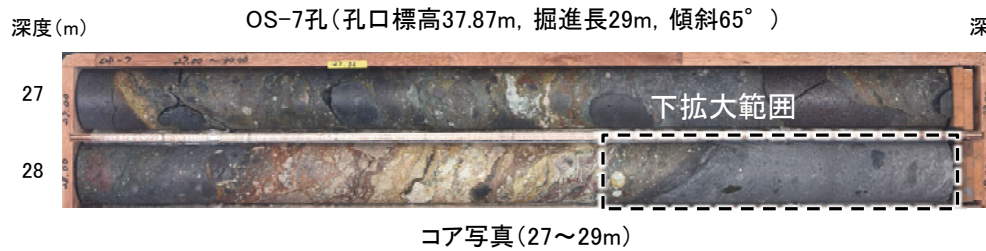
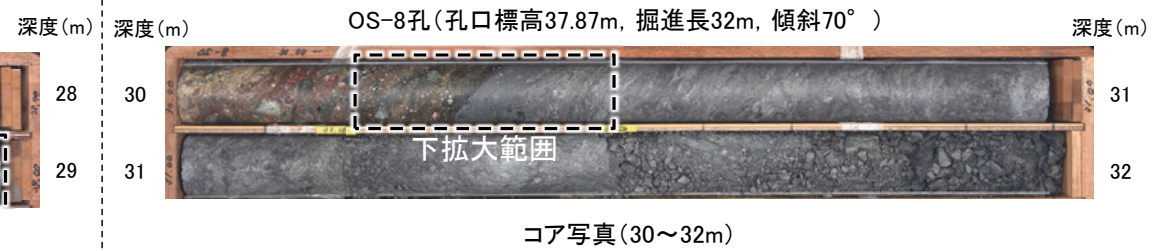
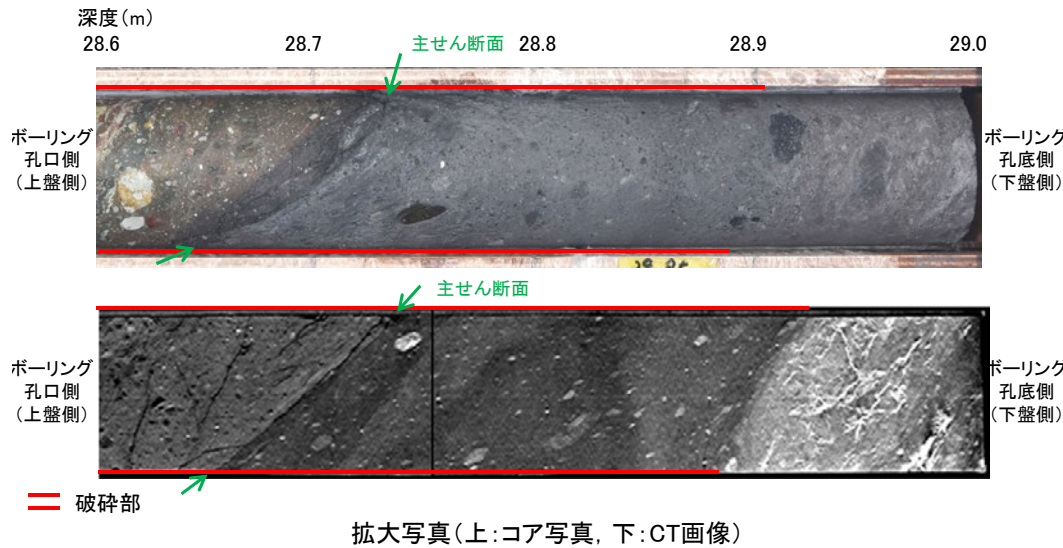
深度28.22~28.90mに、見掛けの傾斜角20~75°の厚さ33~35cmの破砕部が認められる。
厚さ9.0~11cmの青灰色の粘土状破砕部及び厚さ24cmの固結した破砕部からなる。

- ・断層oは凝灰角礫岩(上盤側)と安山岩(下盤側)の岩相境界をなす。
- ・下盤側の安山岩は、変質を受けており、やや軟質である。

深度29.90~30.68mに、見掛けの傾斜角30~60°の厚さ49~51cmの破砕部が認められる。
厚さ3.6~4.0cmの灰色の粘土状破砕部及び厚さ47cmの固結した破砕部からなる。

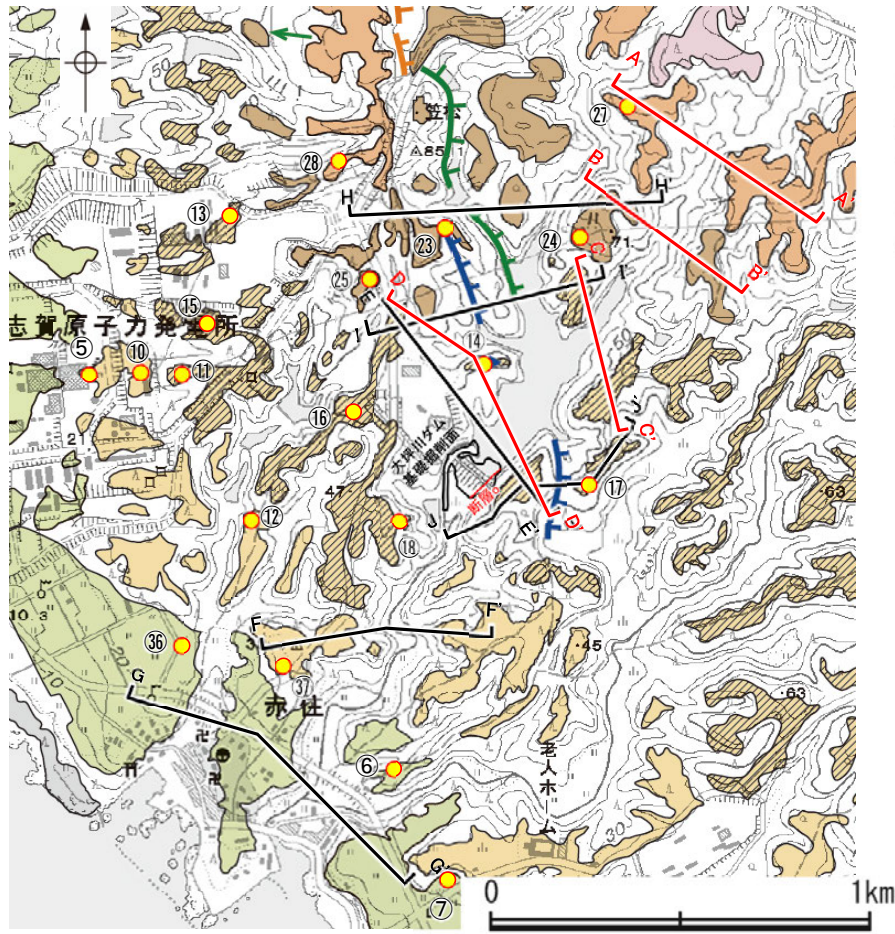
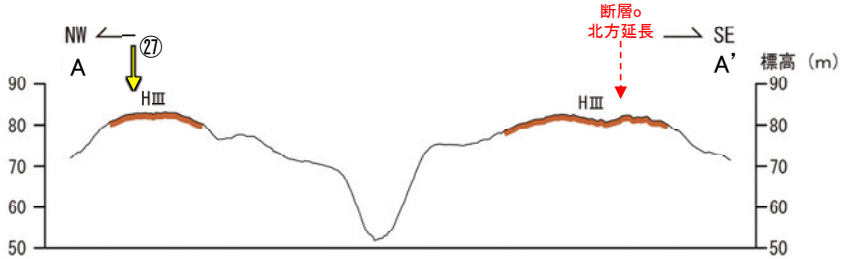
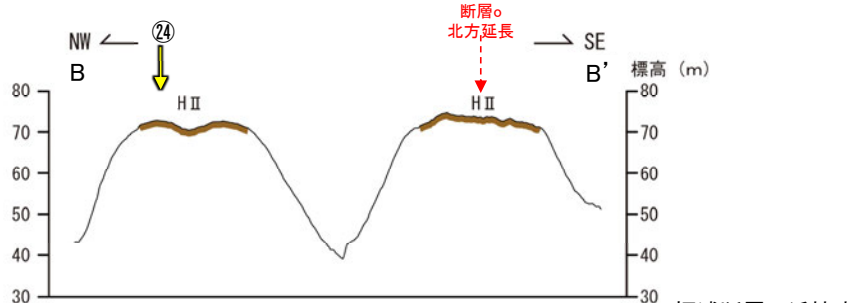
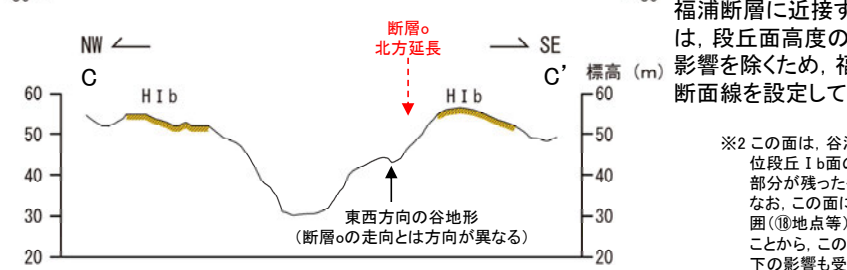
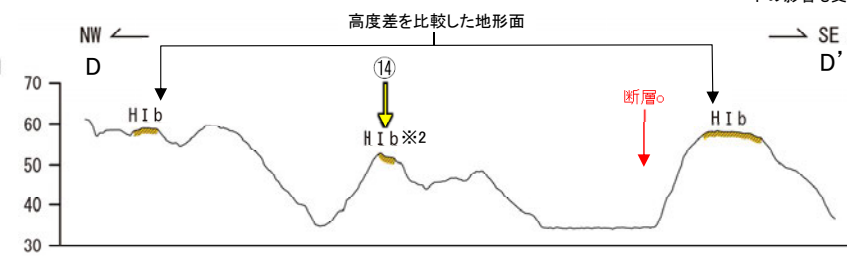
- 断層oを挟んで、大坪川ダム右岸と左岸に分布する高位段丘 I b面に高度差は認められない(D-D', E-E' 断面)。
- 断層oの北方延長位置を挟んで、高位段丘 I b面, II 面, III 面に高度差は認められない(A-A', B-B', C-C' 断面)。
- さらに断層oの南方延長に位置する谷地形を挟んで、中位段丘 I 面, 高位段丘 I a面に高度差は認められない(F-F', G-G' 断面)。
- 一方、大坪川ダム左岸において、福浦断層を挟んで分布する高位段丘 I b面では、福浦断層の上盤側(南西側)の段丘面標高が下盤側(北東側)に比べてやや高くなる(J-J' 断面)。また、大坪川ダム湖の北方の高位段丘 I b面, II 面においても、同様の傾向が認められる(H-H', I-I' 断面)。

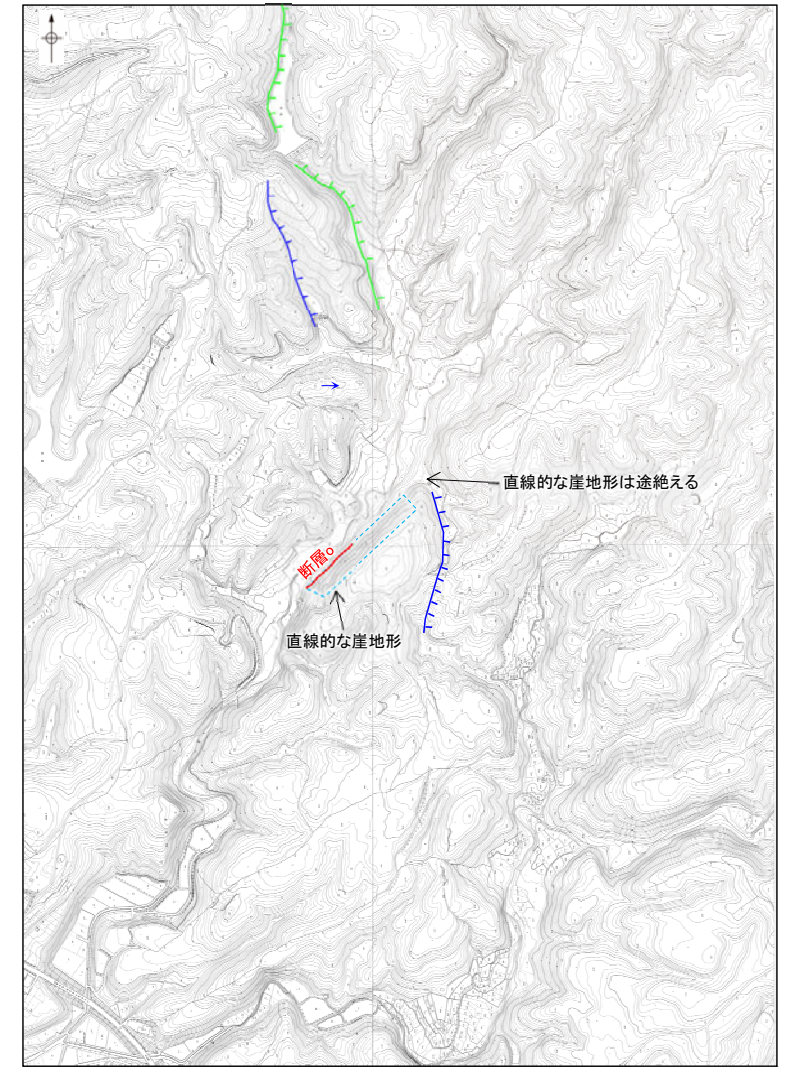
大坪川ダム建設前の地形図
(1985年撮影の空中写真により作成)

- 大坪川ダム建設前の地形図(下図)及び赤色立体地図(次頁)を確認した結果, 断層oに沿って, 北東-南西方向に直線的な崖地形が認められる。
- この崖地形は, 約200m区間で認められるが, 福浦断層のリニアメント・変動地形付近で途絶えている。
- 断層oの南方延長には, 谷地形(3) が分布するが, 谷地形・鞍部の位置で表土はぎ調査を実施した結果, 断層は認められない。

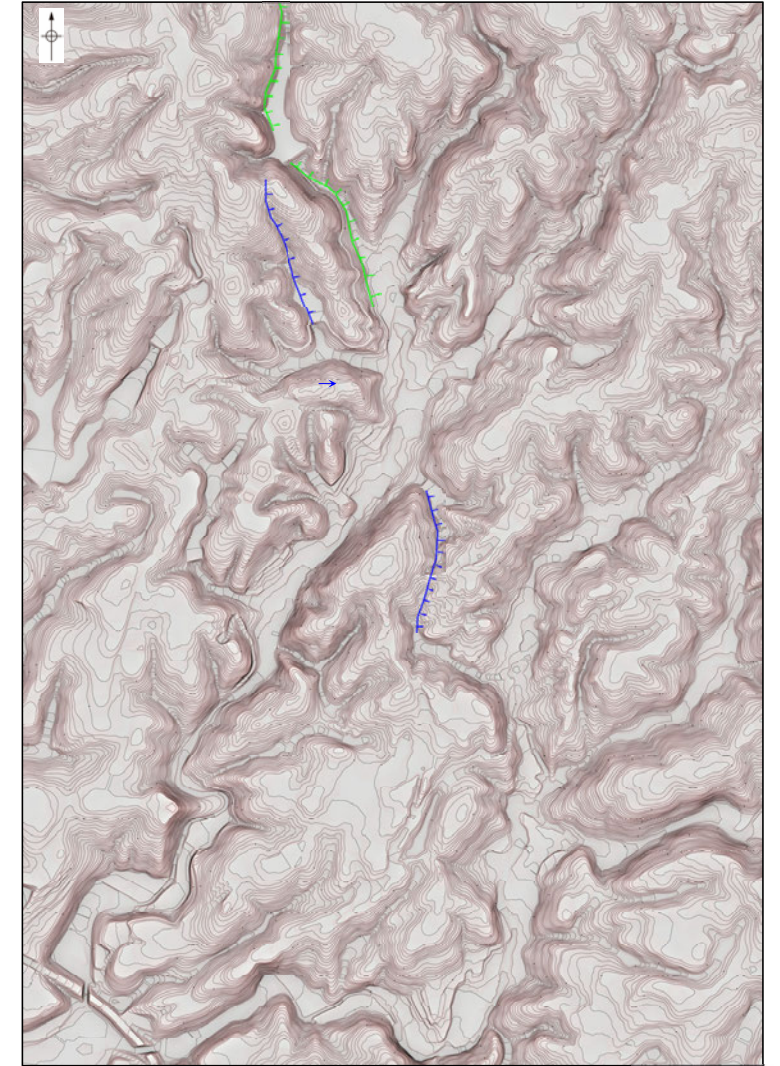
大坪川ダム建設前の赤色立体地図
(1985年撮影の空中写真により作成)

- 大坪川ダム左岸では、断層oに沿って直線的な崖地形が認められるが、その区間は200m程度であり、連続性に乏しい。
- ボーリング調査(OS-5～OS-8孔)の結果、断層oは凝灰角礫岩と安山岩の地層境界をなし、断層oを境に下盤側(北西側)の安山岩は強く変質し、軟質化している。
- よって、断層oに沿って認められる直線的な崖地形は、岩盤の硬軟の差を反映した差別侵食地形であると判断される。
- また、断層oの西側の湖内には、浮島状の地形が認められる。この浮島状の地形の北西側に崩壊地形が認められることから、この地形は北西側の斜面から崩れ落ちた土砂によってできた小丘(流れ山)であり、周辺が侵食によって削られて取り残された地形であると考えられる。
- この浮島状の地形の北東-南西方向に、同様な地形が連続して認められないため、この地形は断層oの活動に起因するものではないと考えられる。

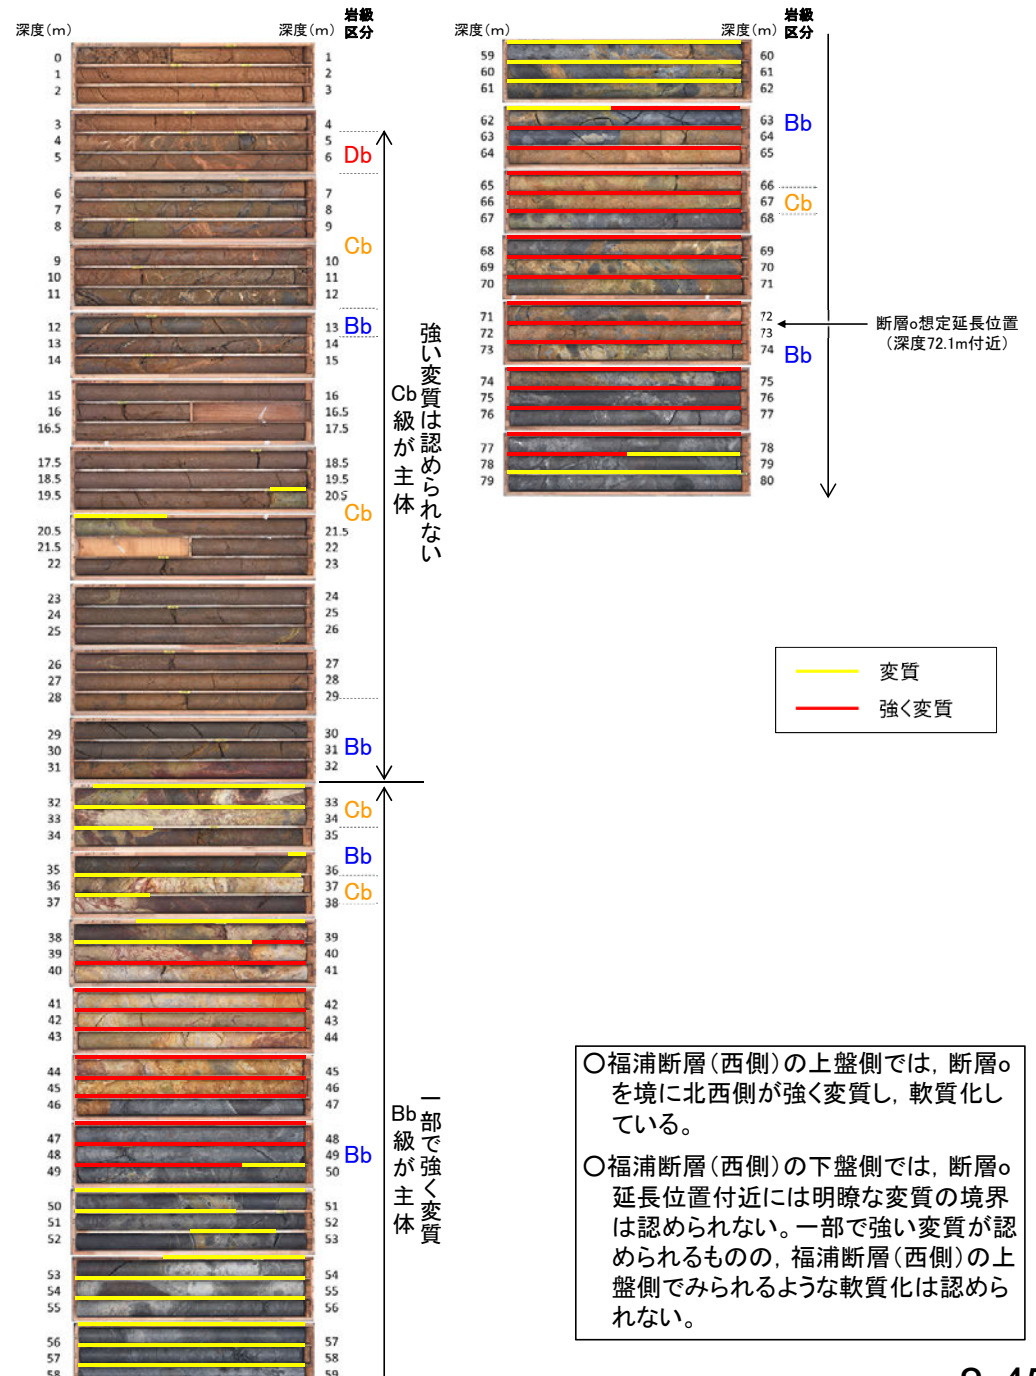
コア写真(OS-9孔)

- 断層oが福浦断層(西側)を越えて北方に連続するかどうかを確認するために, 福浦断層(西側)の下盤側において, ボーリング調査(OS-9孔)を実施した。
- 断層oは, 大坪川ダム左岸の直線的な崖地形に沿った位置に出現すると想定されることから, 断層oの想定延長位置を含んだ範囲において, 断層の有無の確認を行った。
- その結果, OS-9孔において断層oは認められない。

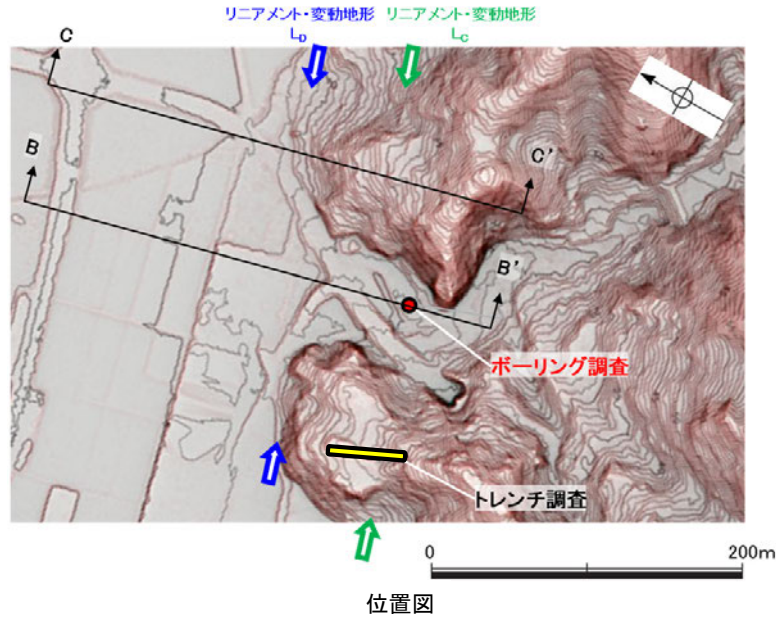
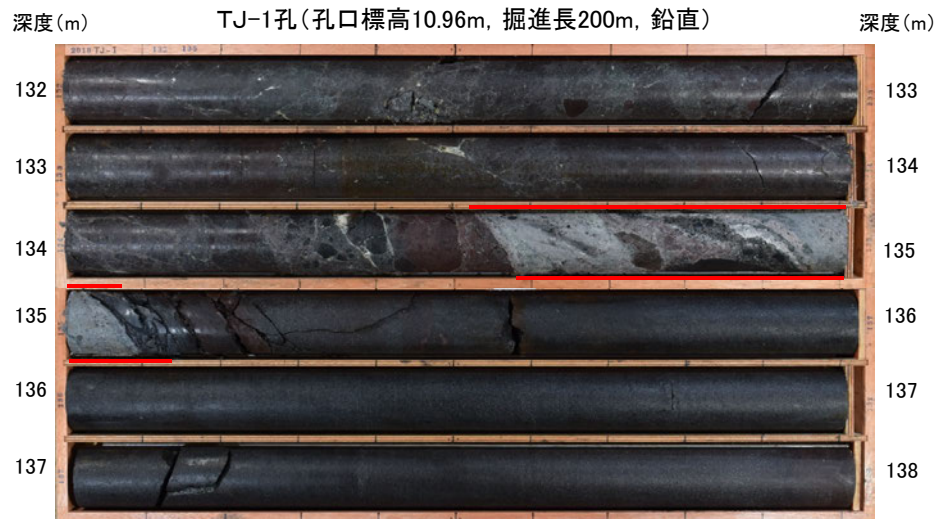
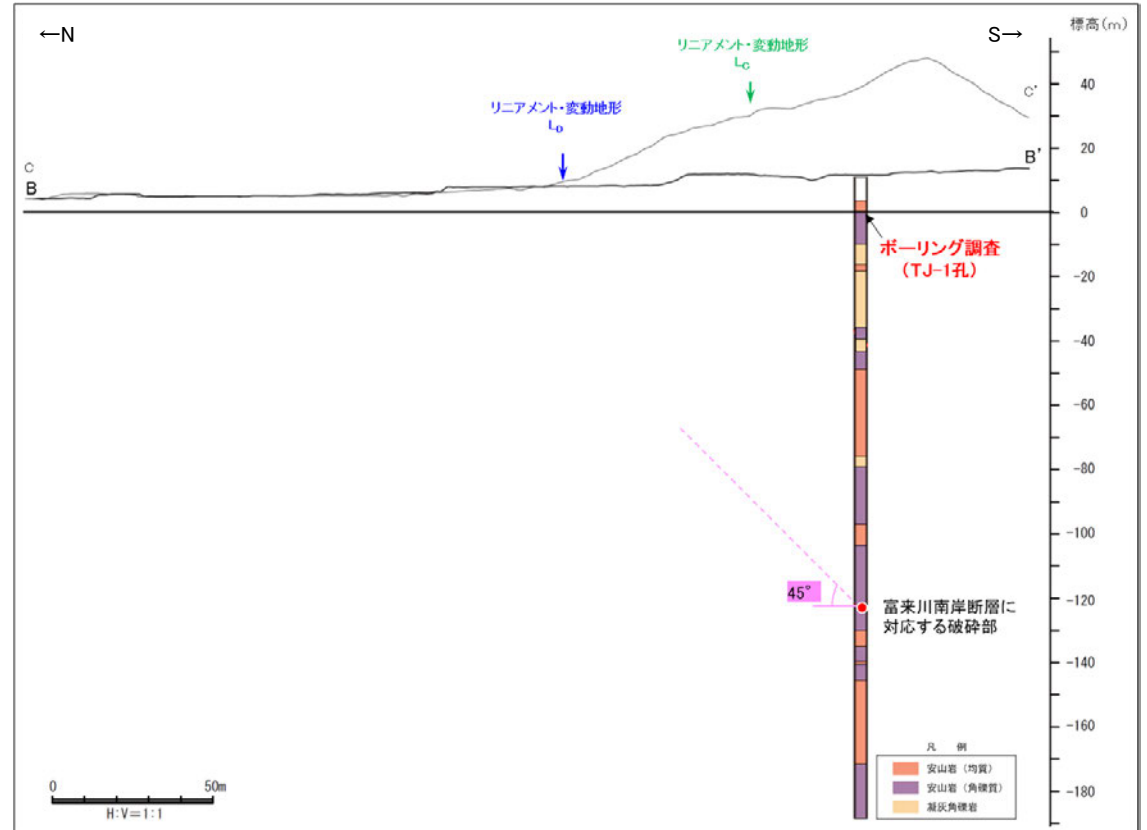
B-B'断面図(C-C'断面図は投影)

○判読したDランクのリニアメント・変動地形について、ボーリング調査を実施した結果、EL-124m付近の穴水累層安山岩中に破碎部が認められた。
 ○破碎部の傾斜角は約45°、厚さは40cmであり、薄片観察等の結果、複合面構造から逆断層センスが認められること(次頁)、Dランクのリニアメント・変動地形に対応する南側隆起の逆断層であると考えられる※1ことから、この破碎部が富来川南岸断層に対応すると判断した。
 ○上記の結果と、隣接するトレンチ調査地点でCランクのリニアメント・変動地形に対応する断層が認められないこと(前頁)を踏まえ、本区間において富来川南岸断層はDランクのリニアメント・変動地形付近を通過すると評価した。

・傾斜角約45°※2、厚さ40cmの破碎部。灰～緑灰色の礫混じり粘土を挟在する。下部は暗緑灰色で一部は半固結である。
 ・破碎部を境界に、浅部に比べて深部の岩盤状況が良好となる。

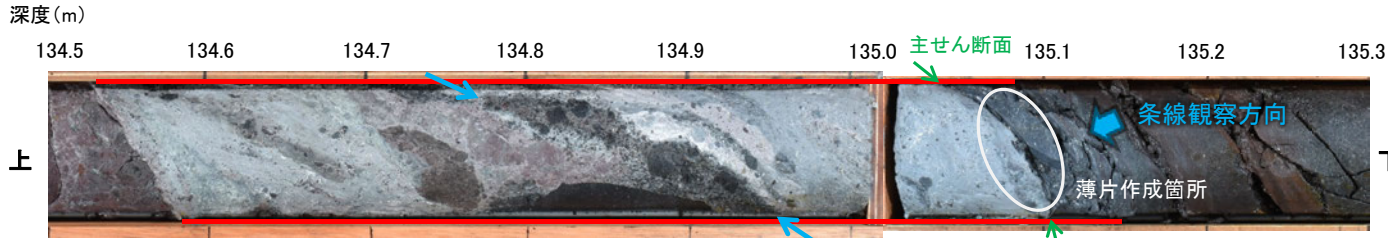
コア写真(TJ-1孔, 断層付近拡大)

OTJ-1孔で確認した断層のコア観察の結果, 複合面構造から逆断層センスを推定した。

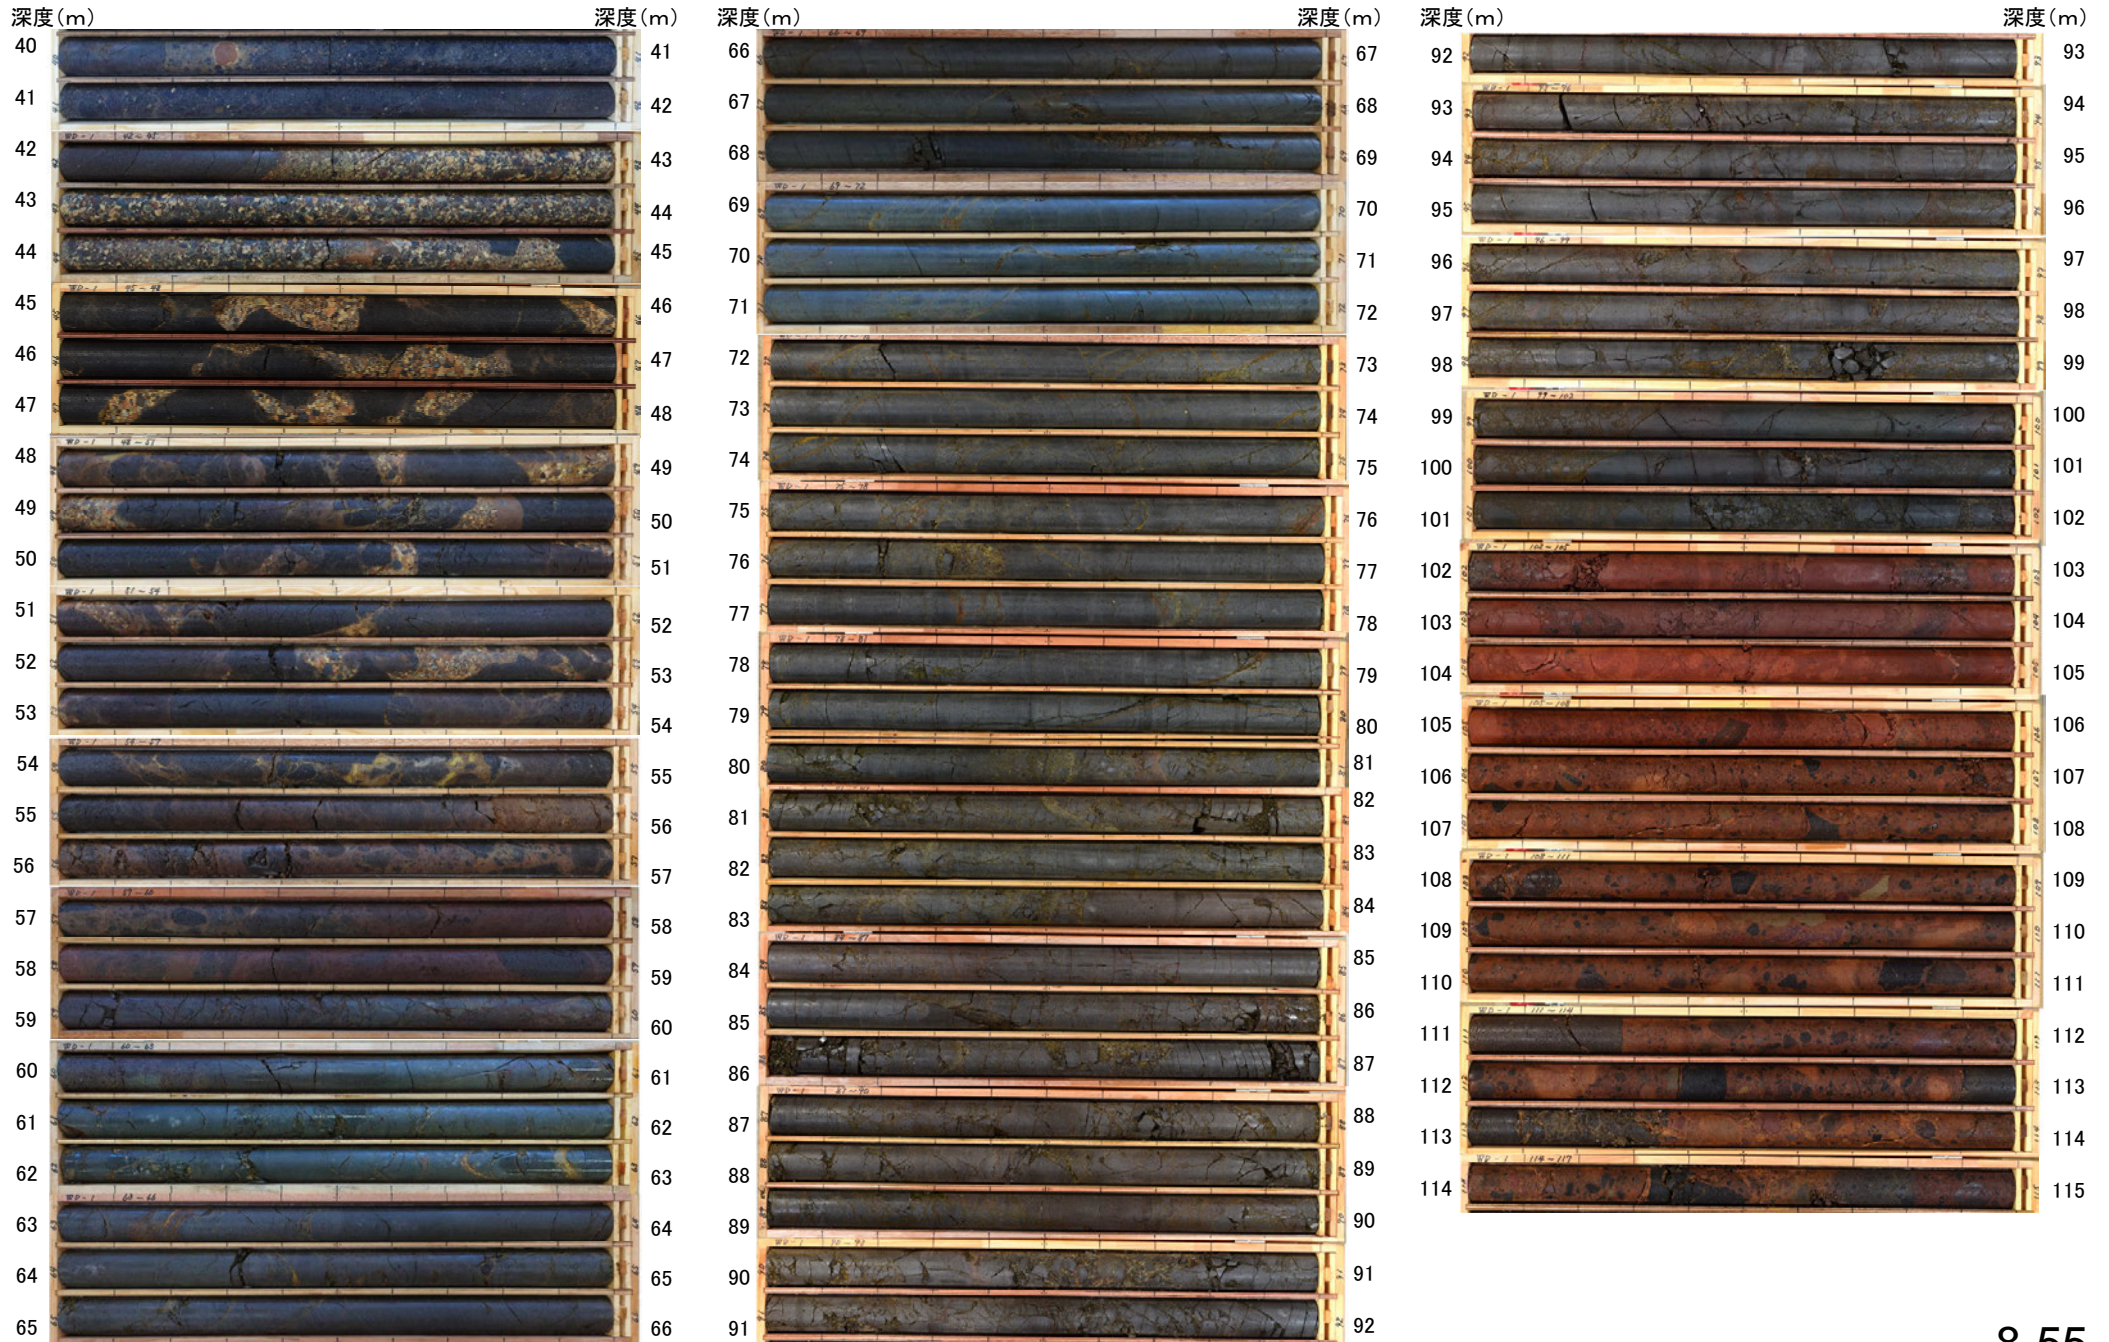
コア写真(深度40~115m)

○今泉ほか(2018)が水系の屈曲を示した沢において、ボーリング調査を行った結果、今泉ほか(2018)の推定断層の地下延長部に断層は認められない。

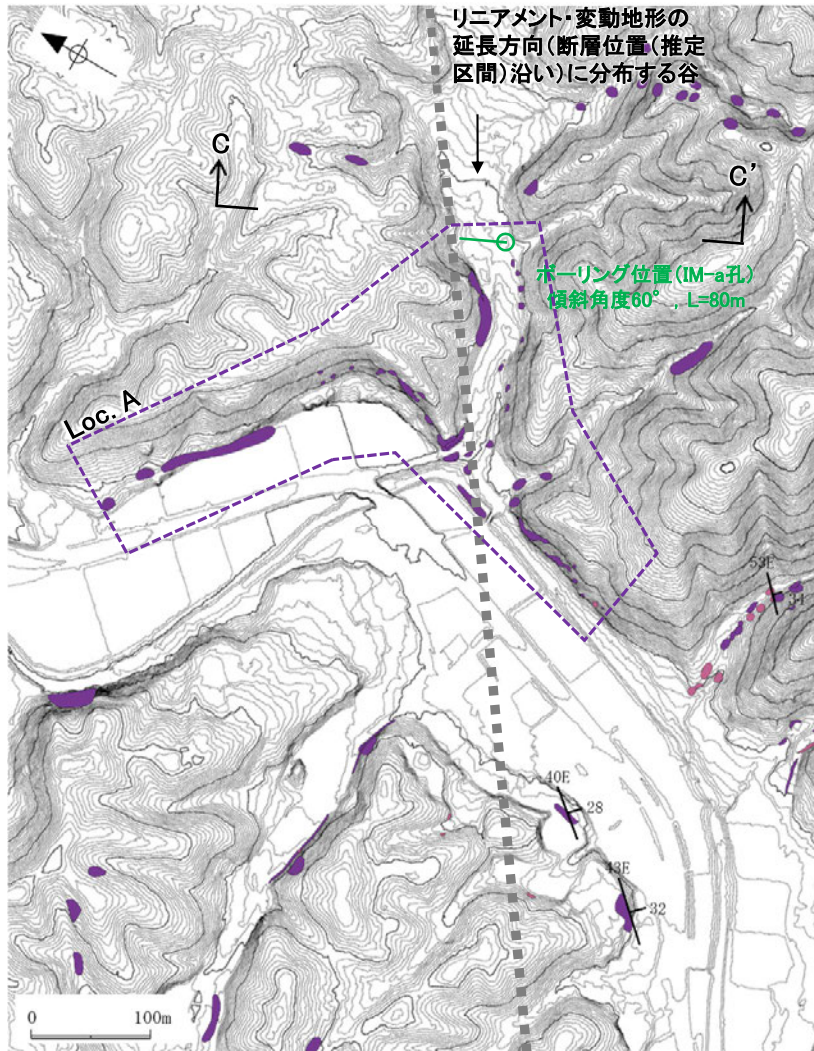
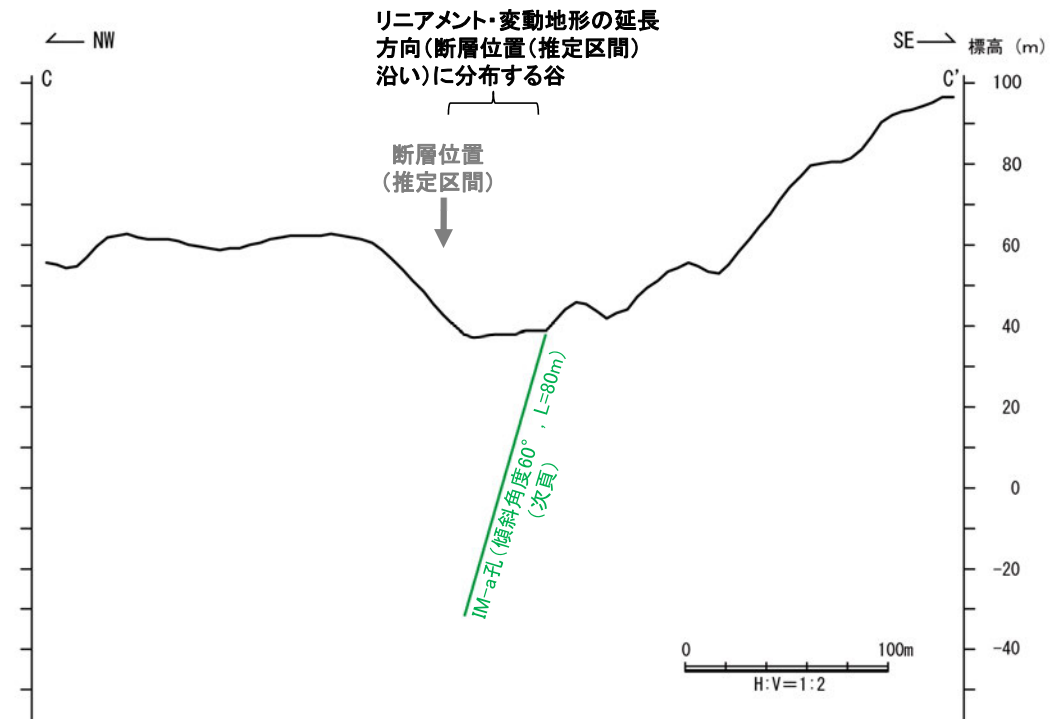
断面図

○リニアメント・変動地形の延長方向(断層位置(推定区間)沿い)に分布する谷において、ボーリング調査を行った結果、富来川南岸断層に対応する破碎部は認められない。

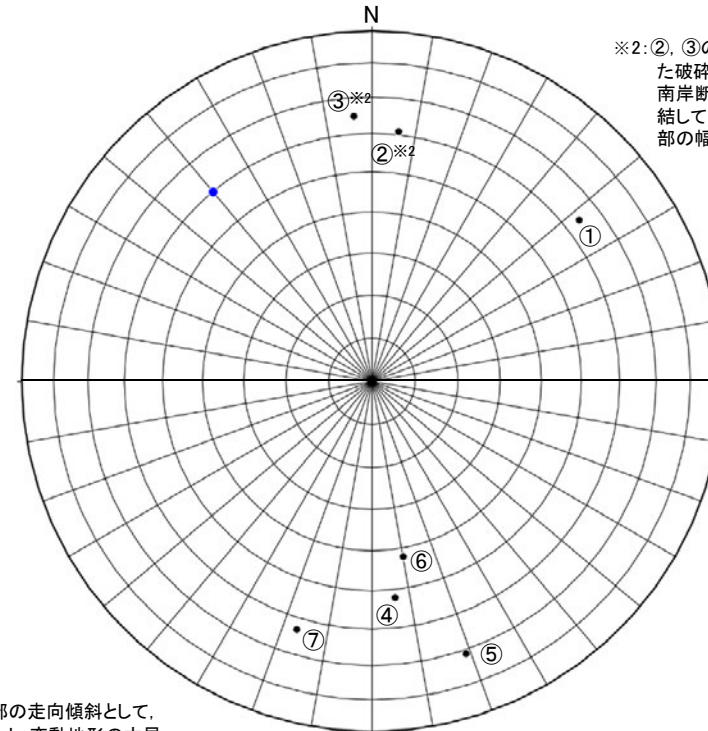
※2: ②, ③の破砕部は、IM-a孔で確認された破砕部の中では走向傾斜が富来川南岸断層と比較的近いが、全体が固結しており性状が異なる。また、破砕部の幅も2cm, 1.2cmと小規模である。

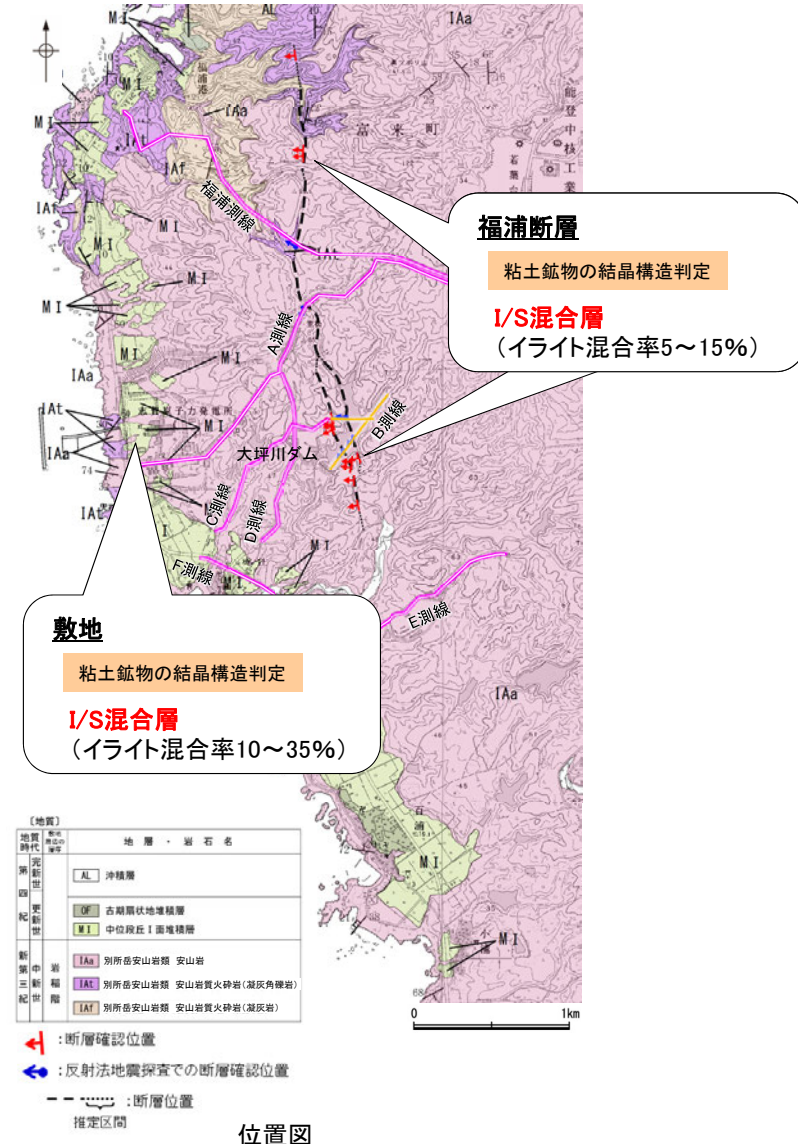
<粘土鉱物の結晶構造判定結果>

- 福浦断層で実施したXRD分析の結果, I/S混合層(FK-1孔: イライト混合率5%)が確認された。ただし, 分析結果はFK-1孔のみであったことから, データの客観性向上を目的に追加(OS-2孔, OS-3' 孔)でXRD分析を行い, 結晶構造判定を実施した。
- その結果, いずれもI/S混合層(OS-2孔: イライト混合率15%, OS-3' 孔: イライト混合率5%)であると判定された。FK-1孔, OS-3' 孔は敷地のI/S混合層(イライト混合率10~35%)と比べてイライト混合率が小さいが, OS-2孔は敷地と同程度の混合率であり, 福浦断層におけるイライト混合率の違いは, 敷地周辺のイライト混合率のばらつき範囲内と考えられ, 局所的な変質の程度の違いであると判断した。

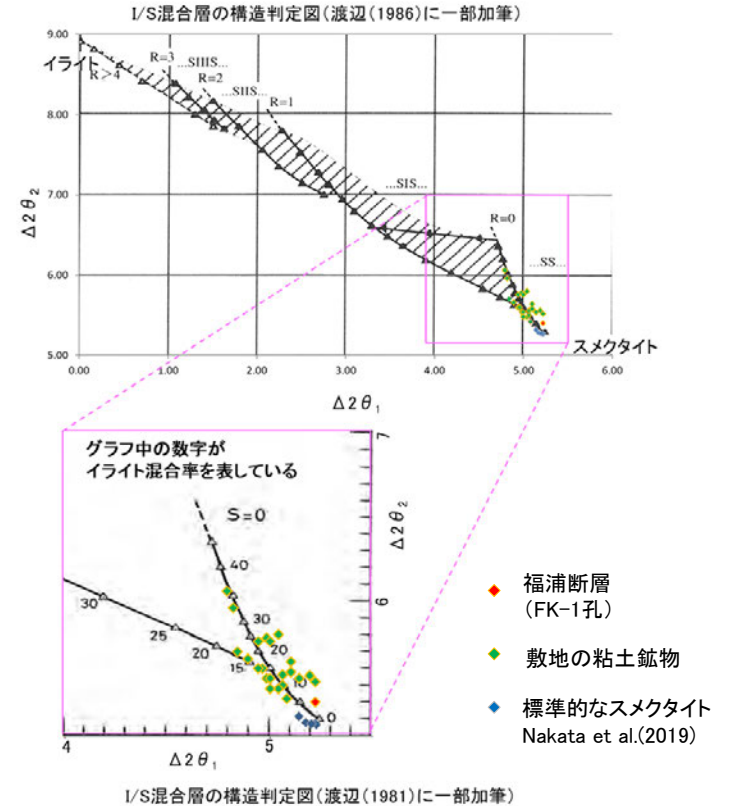
・FK-1孔の粘土鉱物でXRD分析による結晶構造判定を実施した結果、粘土鉱物(スメクタイト)はI/S混合層であると判定した。

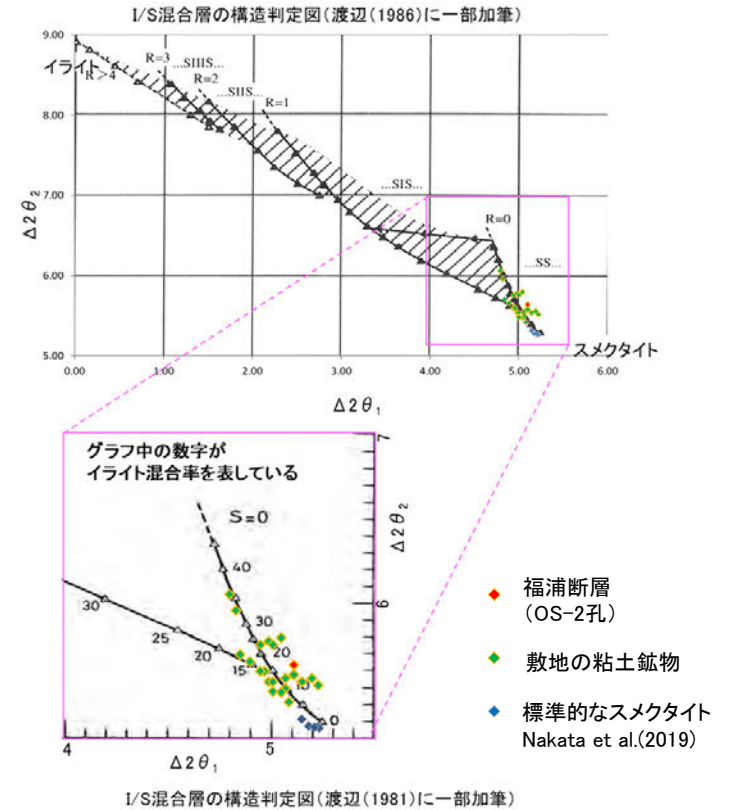
・OS-2孔の粘土鉱物でXRD分析による結晶構造判定を実施した結果、粘土鉱物(スメクタイト)はI/S混合層であると判定した。

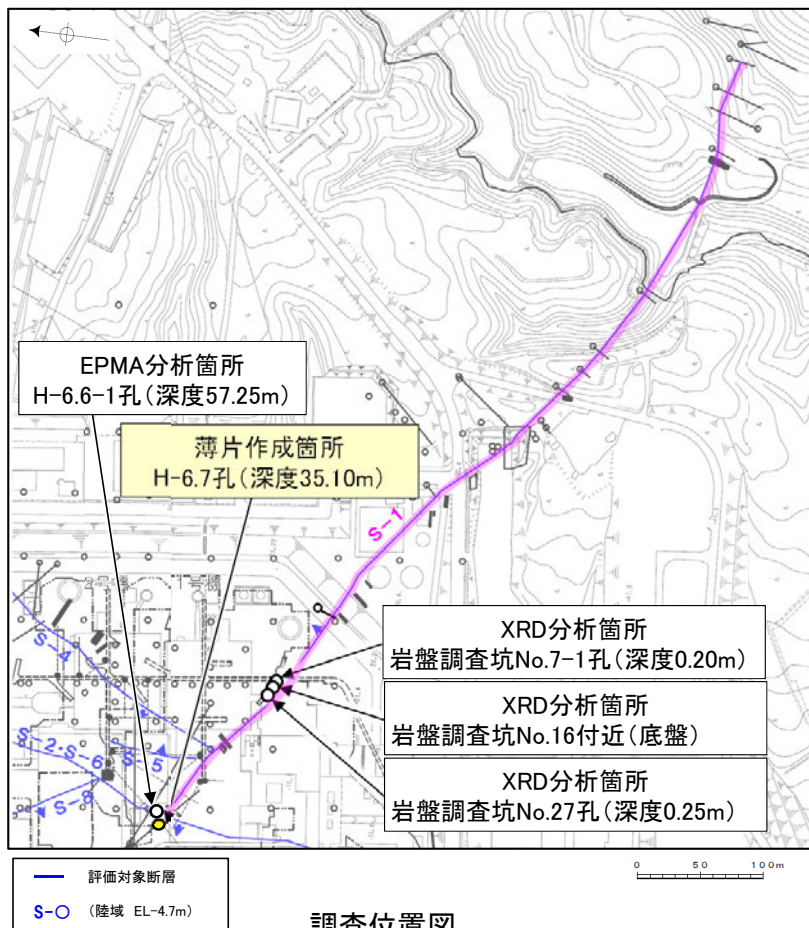
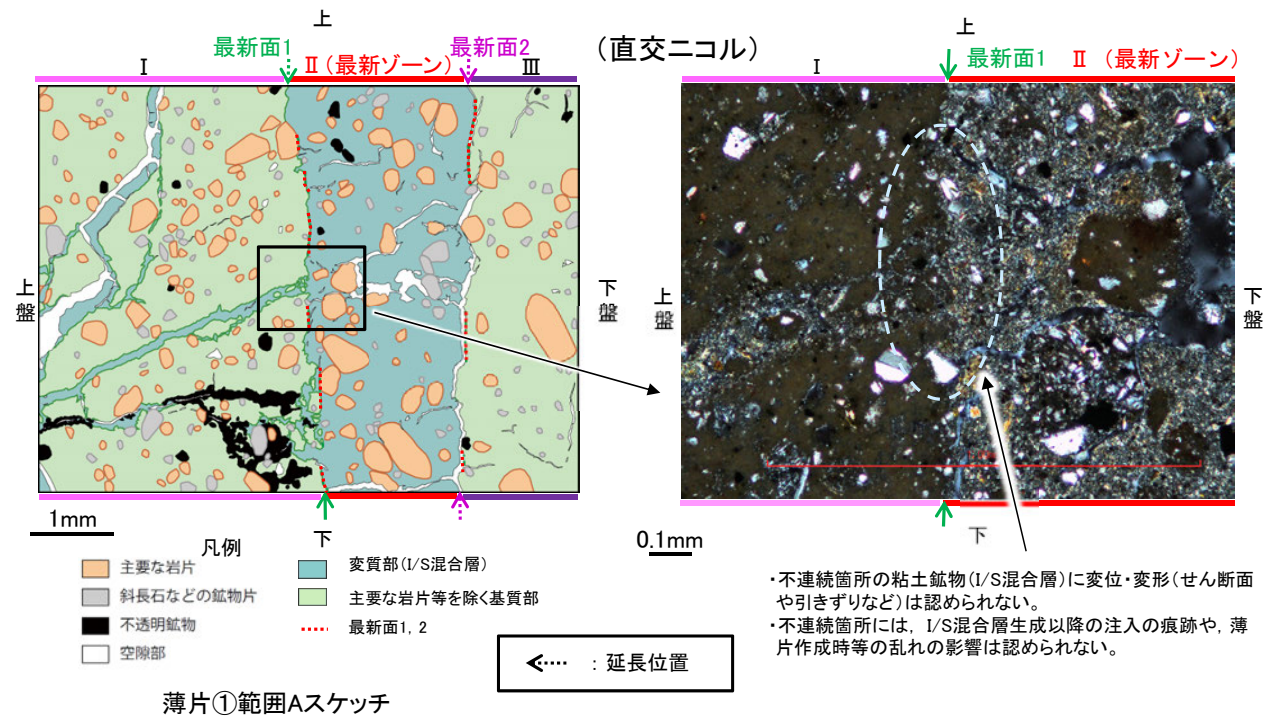
S-1 (2) H-6.7孔 ー最新面の認定(巨視的観察)ー

- H-6.7孔の深度35.10m付近で認められるS-1において、巨視的観察(ボーリングコア観察, CT画像観察)を実施し、最も直線性・連続性がよい断層面を主せん断面として抽出した。
- 隣接孔(H-6.5-2孔)の主せん断面における条線観察の結果、66° Rの条線方向が確認されたことから、H-6.7孔において、66° Rで薄片を2枚作成した(ブロック写真)。

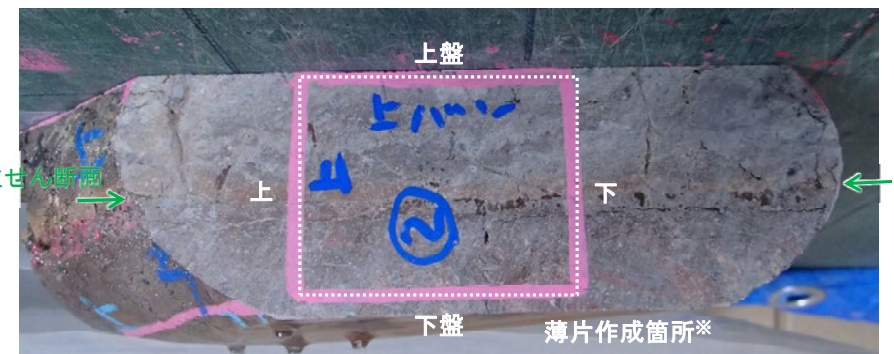
CT画像(H-6.7孔)

※図示した箇所で作成した薄片①を作成し、そこから3mm程度
削り込んだ位置で薄片②を作成した
