福浦断層の端部 —南端付近の地質調査—

福浦断層南端付近 調査位置図

福浦断層の南端

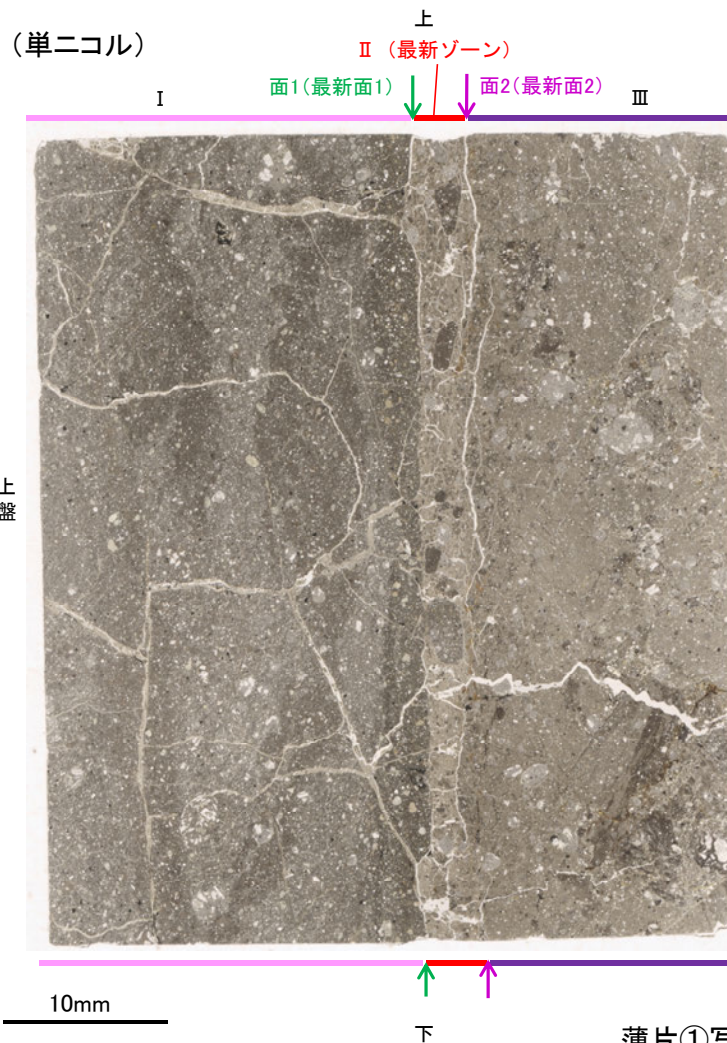
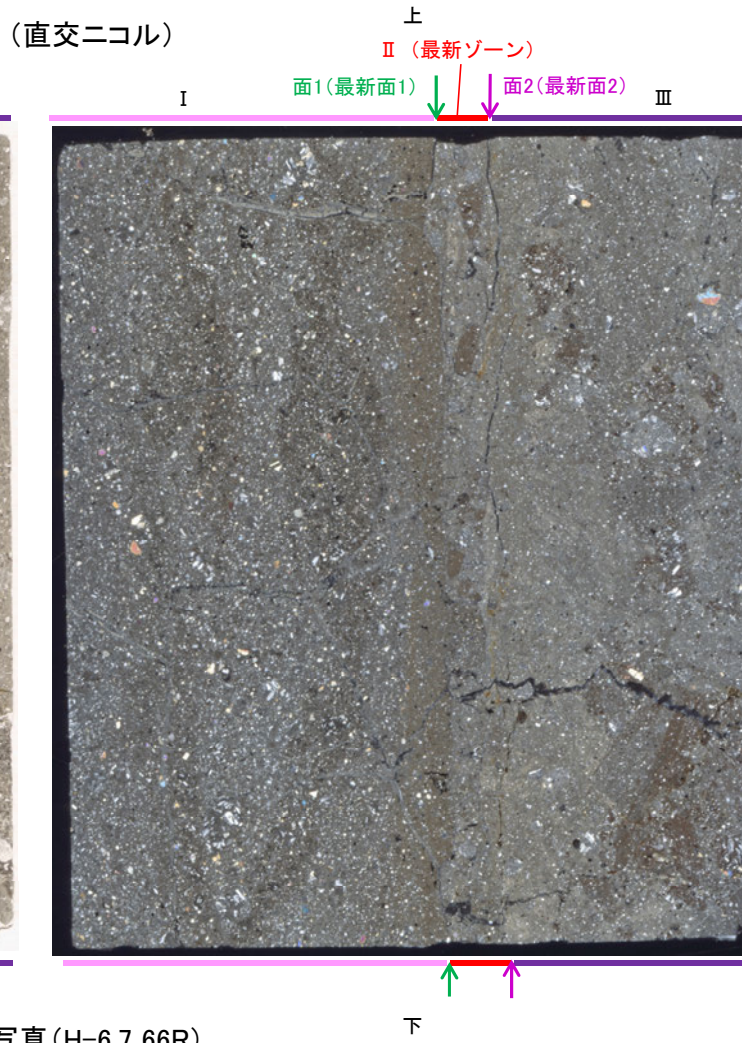
分帯とコア観察における破碎部区分との対応

- ・分帯Ⅱ(最新ゾーン)・・・粘土状破碎部
- ・分帯Ⅰ, 分帯Ⅲ・・・固結した破碎部

- I : 単ニコルで褐灰～暗褐灰色, 直交ニコルで暗灰色の干渉色を呈する凝灰岩からなる。径4mm以下の岩片や鉱物片が細粒な基質に含まれている。岩片, 鉱物片は垂角～垂円形である。割れ目に粘土鉱物が生成している。
- II (最新ゾーン) : 単ニコルで褐灰色, 直交ニコルで黄～灰色の干渉色を呈する, 粘土鉱物を含む細粒物からなる。径4mm以下の岩片や鉱物片が細粒な基質に含まれる。岩片, 鉱物片は角～垂円形である。基質中や岩片の縁辺部に粘土鉱物が生成している。
- III : 単ニコルで褐灰色, 直交ニコルで黄～灰色の干渉色を呈する凝灰岩からなる。径4mm以下の岩片や鉱物片が細粒な基質に含まれており, 径13mmの岩片も含まれる。岩片, 鉱物片は角～垂円形である。基質中や岩片の縁辺部に粘土鉱物が生成している。

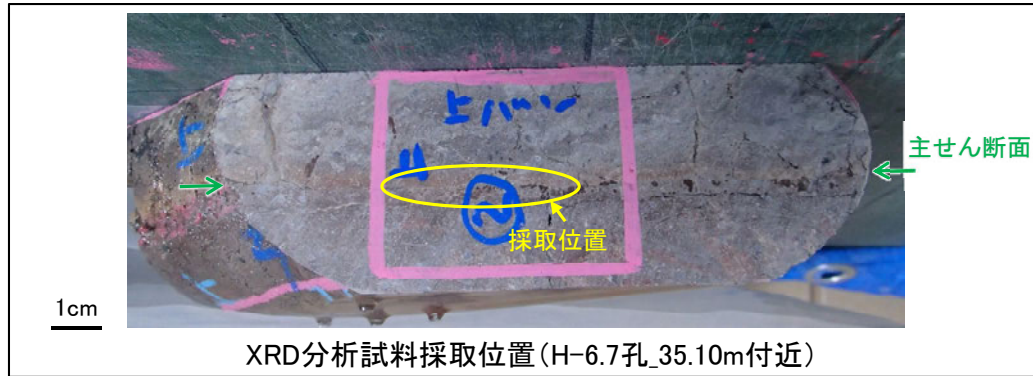
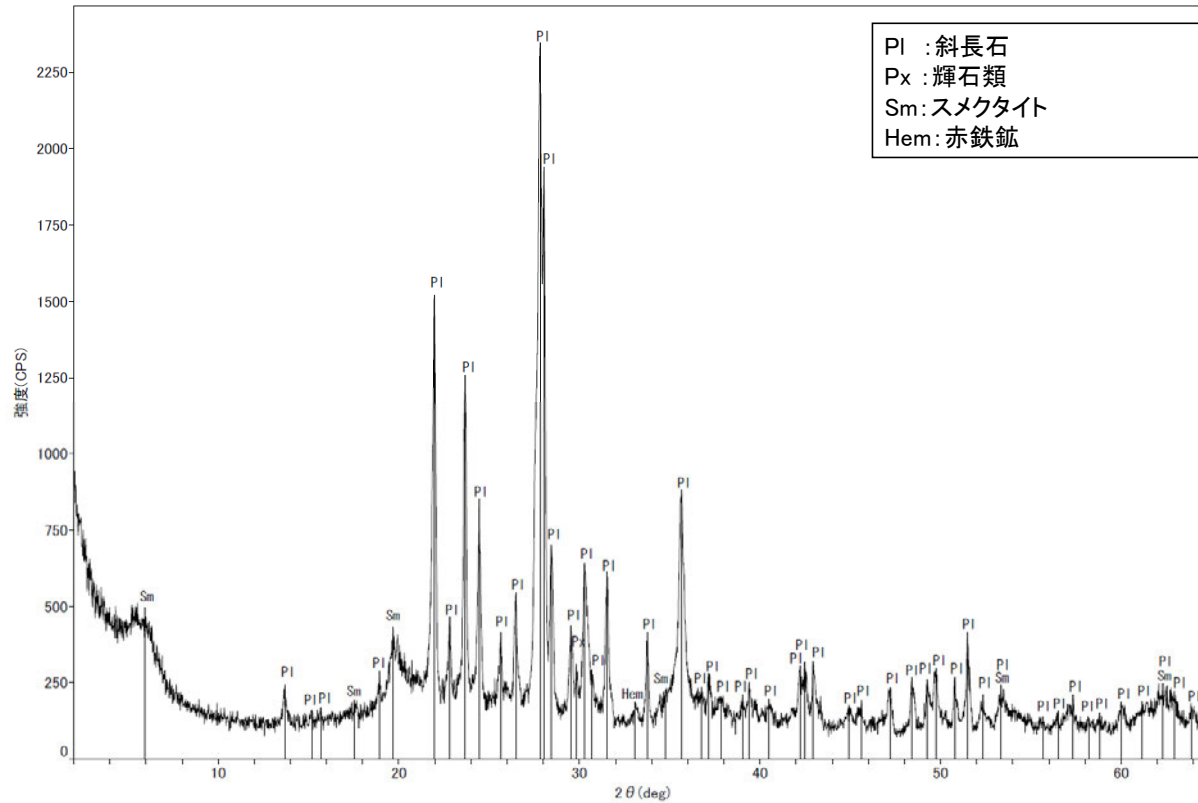
回折チャート(不定方位)_H-6.7孔

- 最新ゾーン付近でXRD分析を実施した結果, 主な粘土鉱物としてスメクタイトが認められる。
- スメクタイトについて詳細な結晶構造判定を行うために, 同一断層の別孔(岩盤調査坑No.27孔, No.7-1孔, No.16付近)の破砕部においてXRD分析(粘土分濃集)を実施した結果, I/S混合層と判定した。
- また, 隣接孔(H-6.6-1孔)で実施したEPMA分析(定量)による化学組成の検討において, 最新ゾーンやその周辺でI/S混合層を確認している。

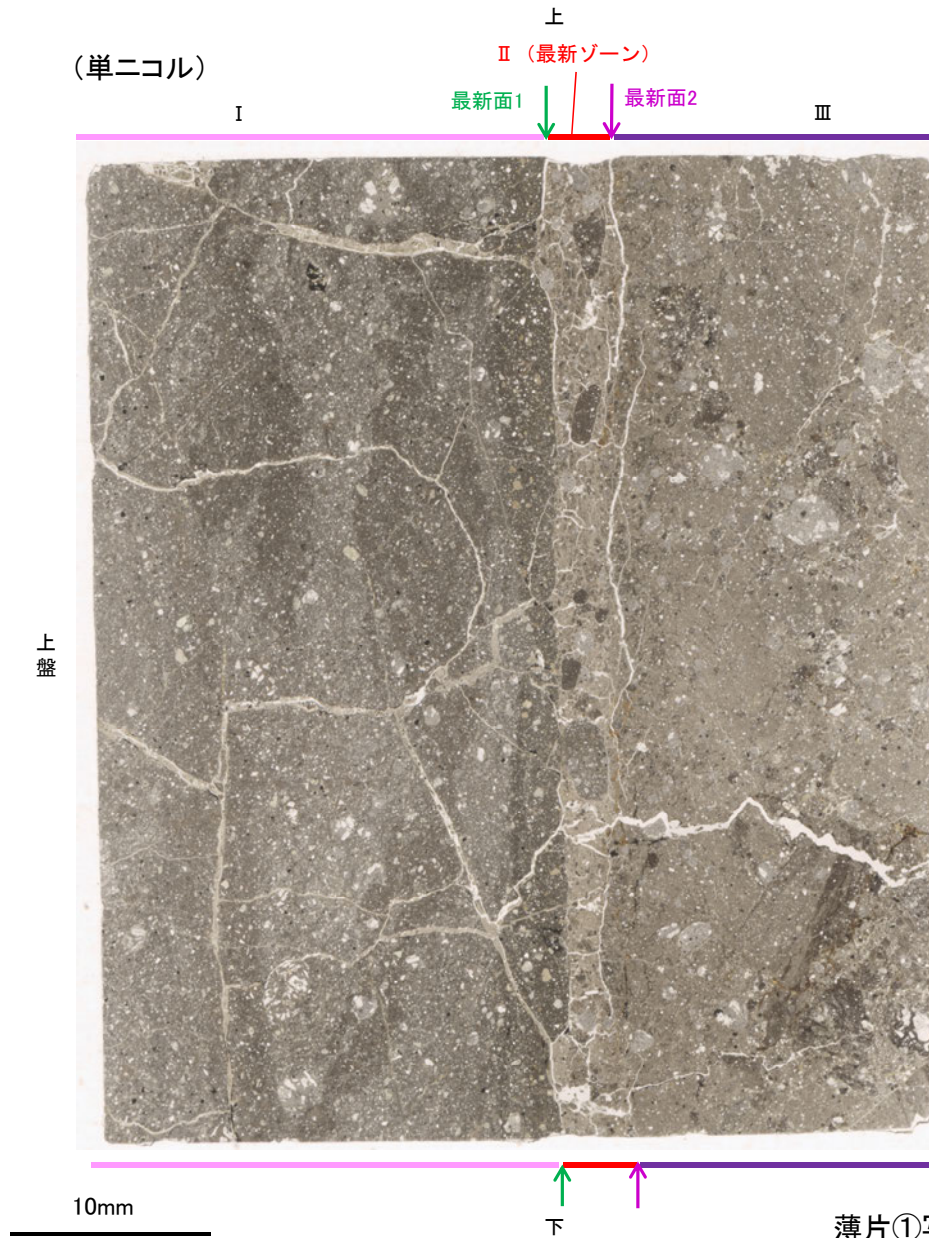
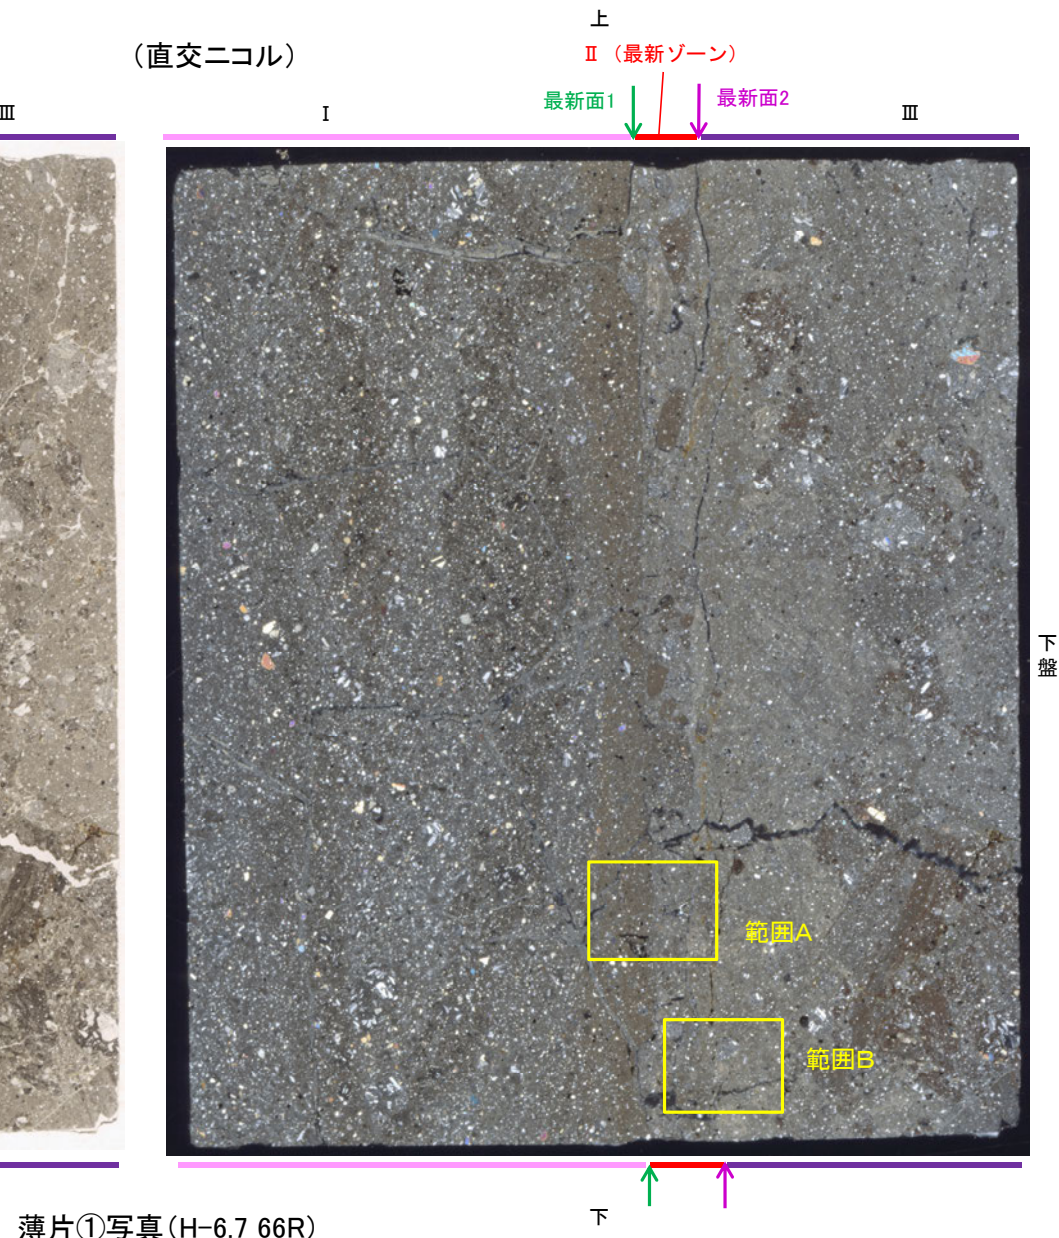
薄片①写真(H-6.7_66R)

○薄片①で実施した薄片観察や、隣接孔(H-6.6-1孔)のEPMA用薄片で実施したEPMA分析(マッピング)における化学組成の観点での観察により、粘土鉱物(I/S混合層)の分布範囲を確認した結果、粘土鉱物(I/S混合層)は最新ゾーンやその周辺に分布している。
○この粘土鉱物(I/S混合層)と最新面との関係を確認する。

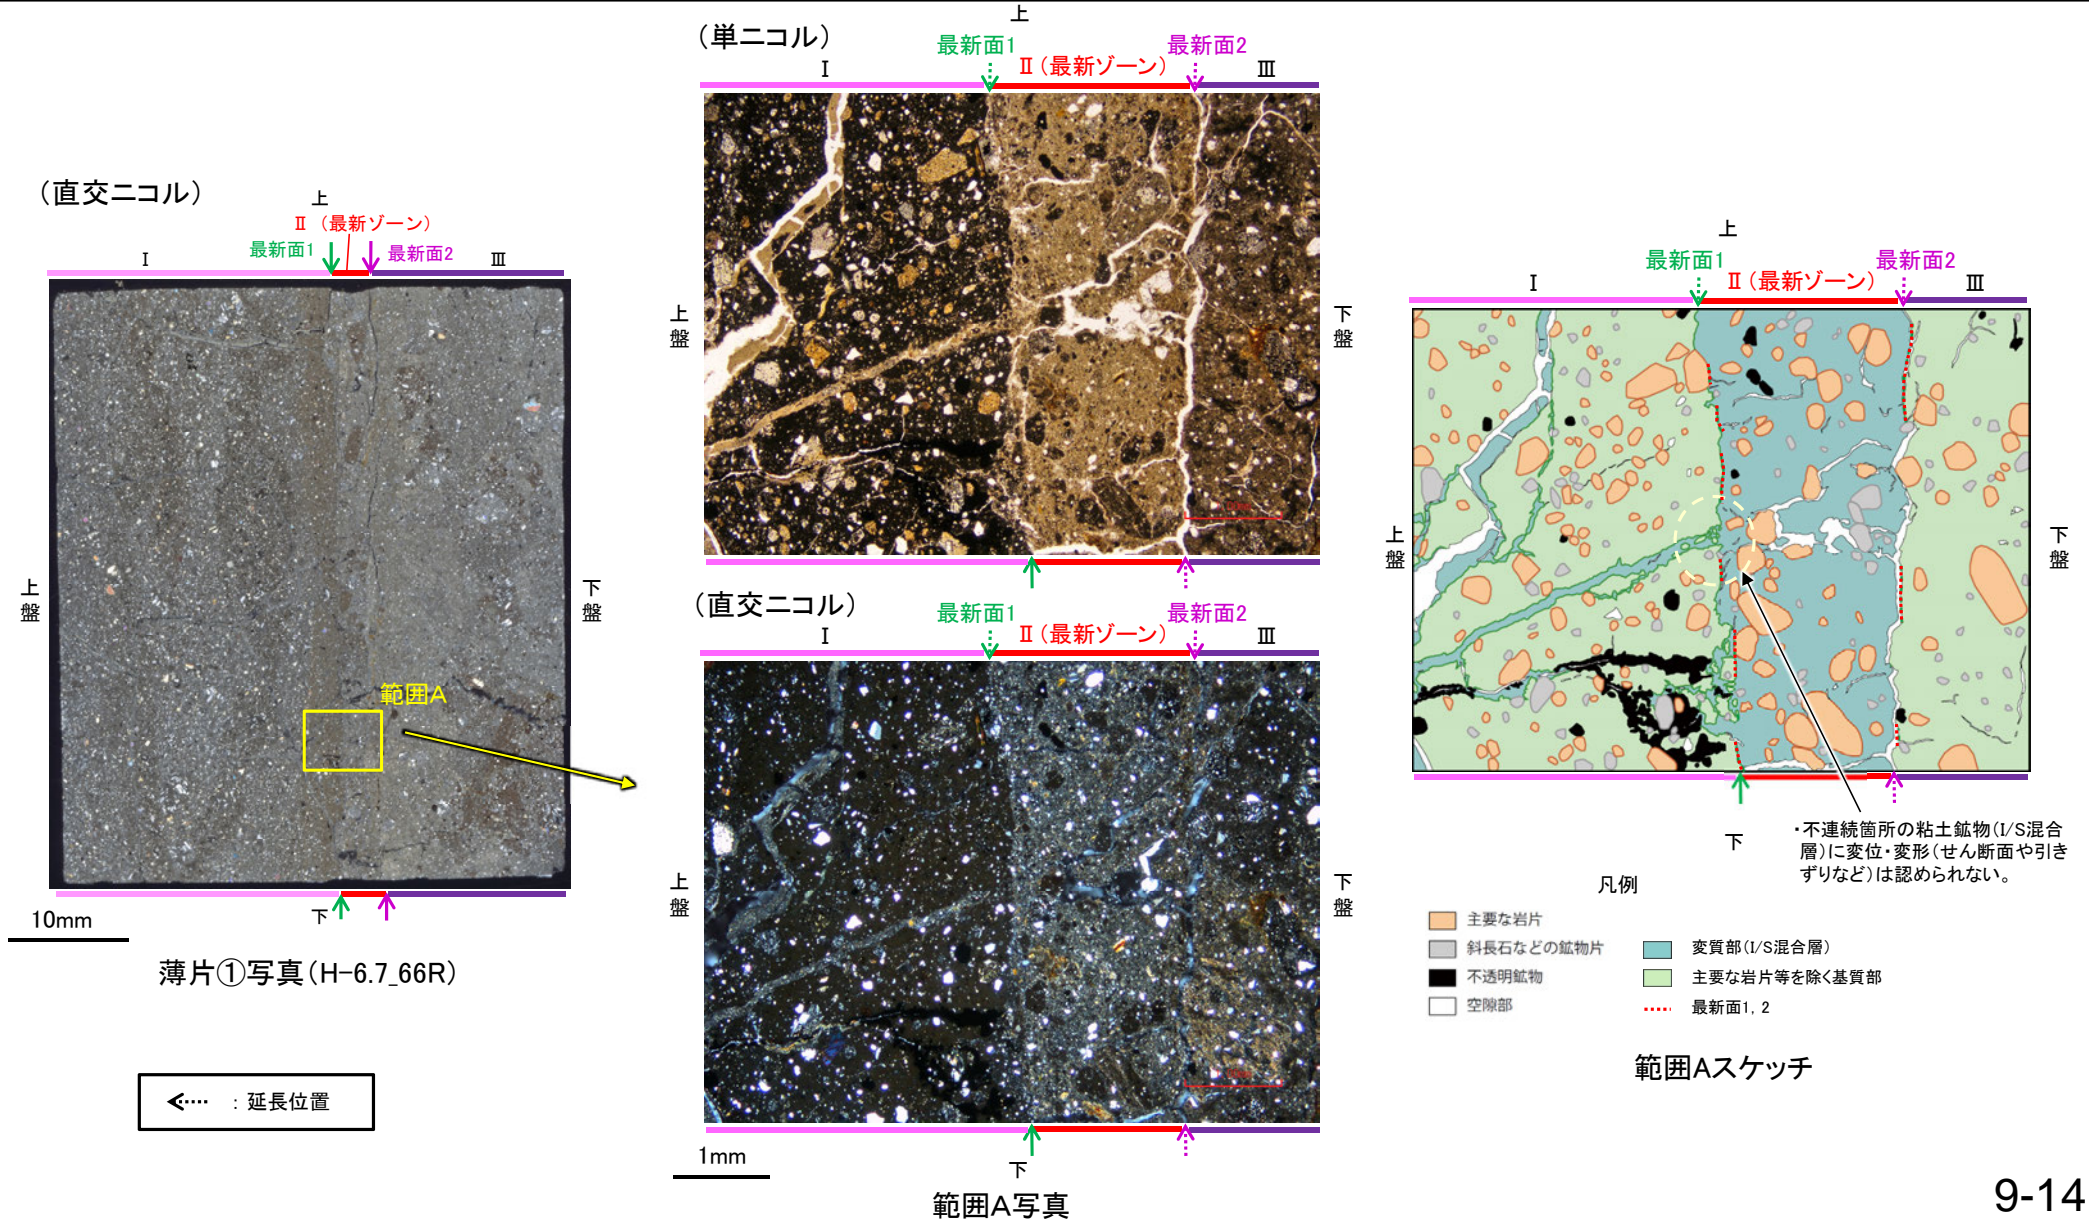
S-1_H-6.7孔①

○なお、不連続箇所においてI/S混合層生成以降の注入現象の有無を確認した結果、弓状構造や粒子の配列などの注入の痕跡は認められない。

○さらに、薄片作成時等に生じた空隙は、明確に認定できる最新面1が不連続になる箇所の粘土鉱物(I/S混合層)の構造に影響を与えていないことから、不連続箇所は薄片作成時等の乱れの影響を受けていないと判断した。

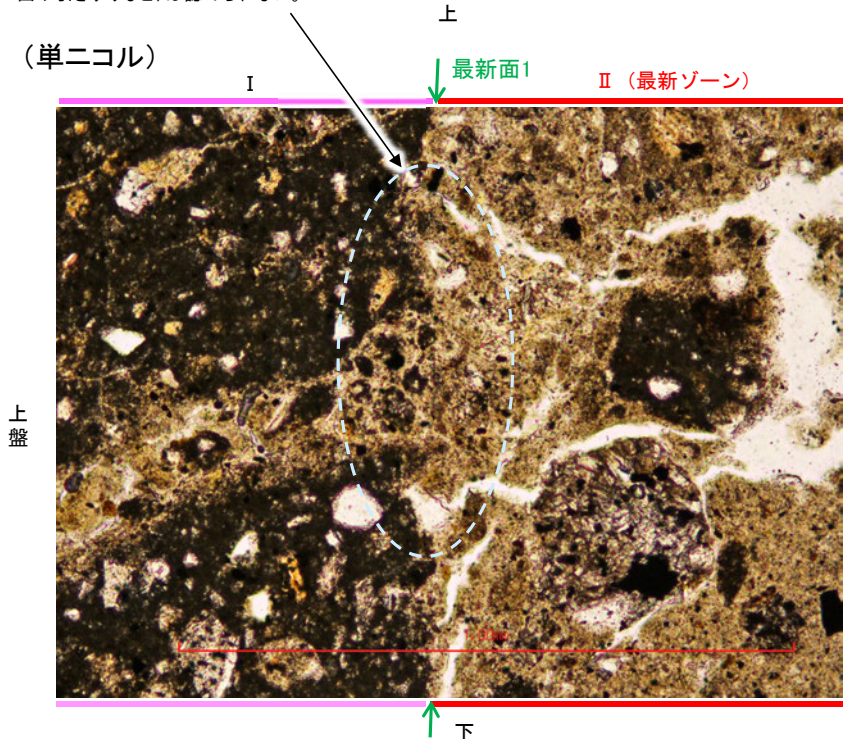
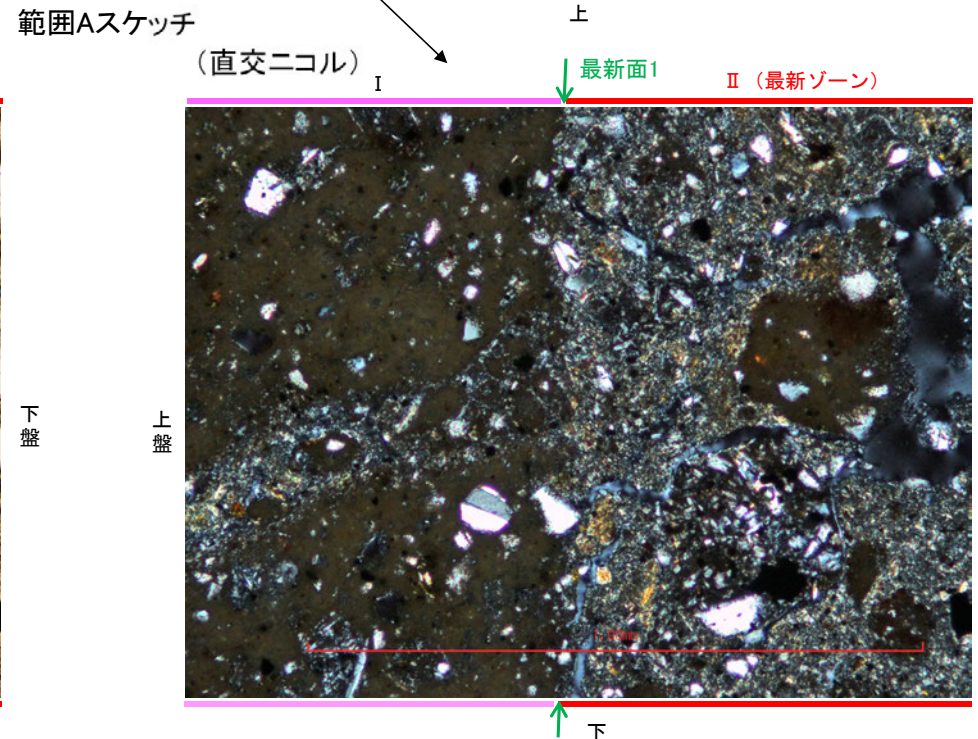
詳細観察範囲写真

・不連続箇所粘土鉱物(I/S混合層)に変位・変形(せん断面や引きずりなど)は認められない。
