## H27-B-2 深度60.26～60.69m (2/3)

68のエビデンス (変位センス) (2/3)

# H27-B-2 深度60.26～60.69m (3/3)

# 68のエビデンス (変位センス) (3/3)

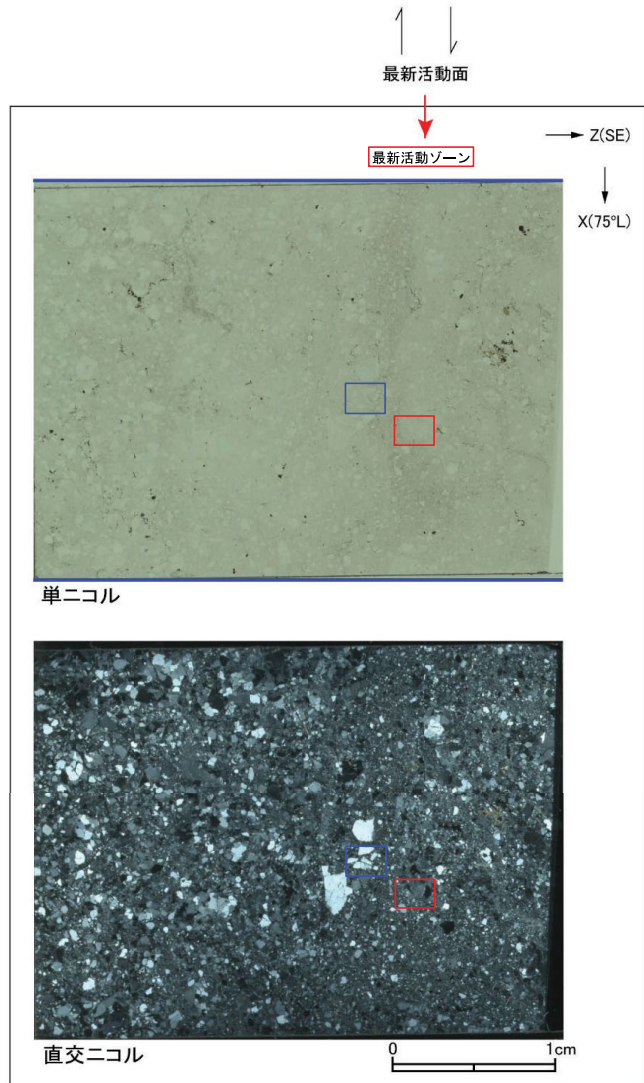
- ・最新活動ゾーンには、以下の特徴が認められる。
- 基質を構成する粘土鉱物は少ない。(図1)
- 最新活動面に沿った帯状の粘土状部は局部的である。(図1)
- 多様な粒径の岩片が多く認められる。(図2)
- 角ばった岩片が多い。(図2)
- ジグソー状の角礫群が認められる。(図2)

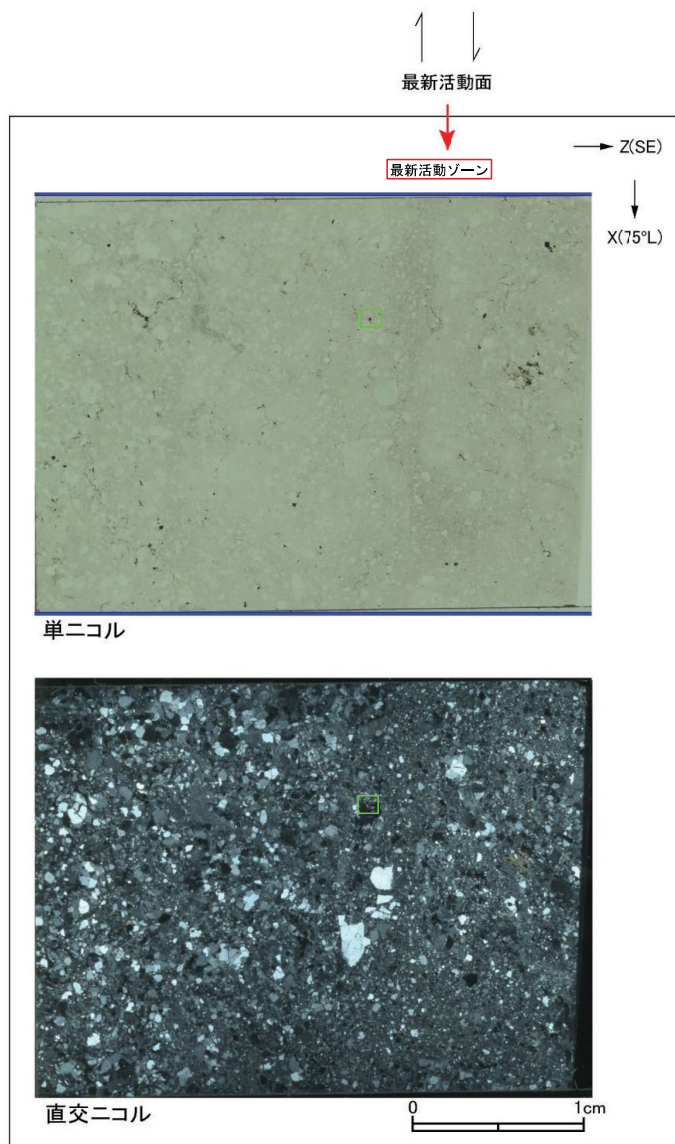
・最新活動ゾーンには、以下の特徴が認められる。  
 > 塑性変形した雲母粘土鉱物が認められる。(図3)

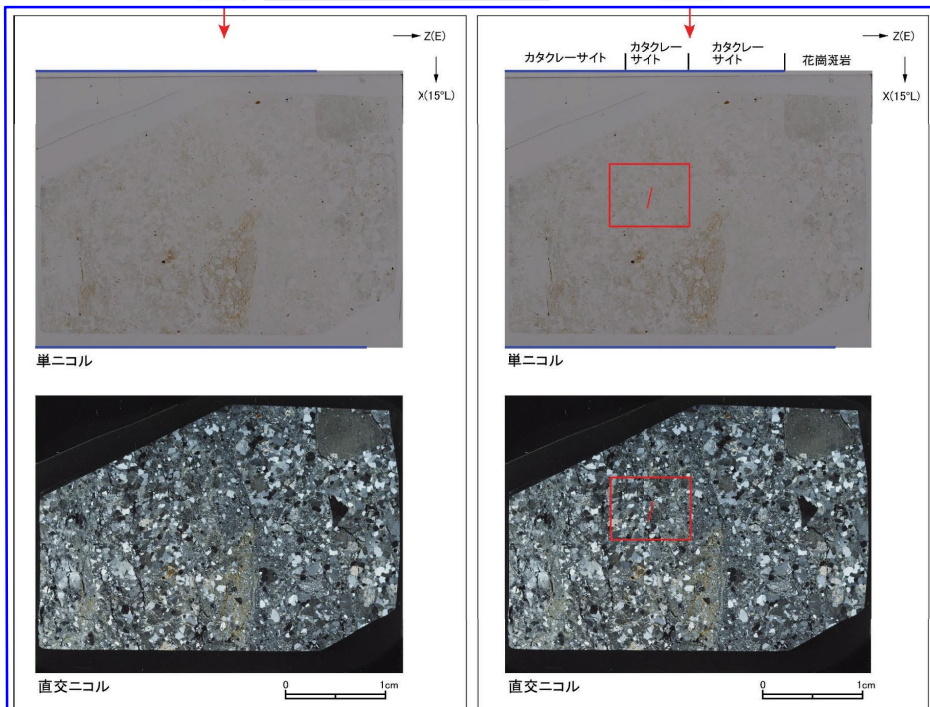
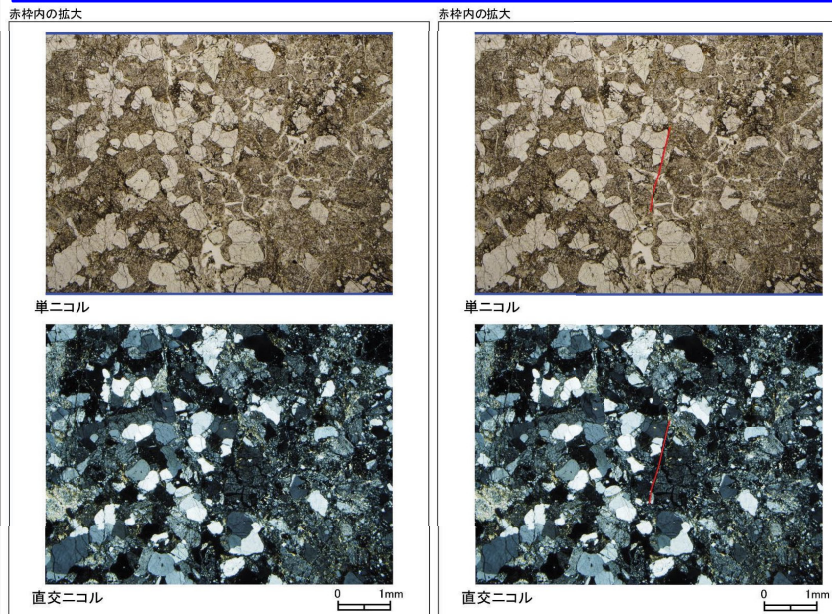
・H27-B-2のボーリングコアから採取した薄片試料の観察結果によれば最新活動面(深度85.63m)の変位センスは、右ずれ成分が卓越する。

・最新活動ゾーンに以下の特徴が認められることから、カタクレーサイトのみからなる破砕部であると判断した。

- (カタクレーサイト) 基質を構成する粘土鉱物は少ない。
- (カタクレーサイト) 最新活動面に沿った帯状の粘土状部は連続しない。
- (カタクレーサイト) 角ばった岩片が多い。
- (カタクレーサイト) 岩片の粒界を横断する破断面が認められる。
- (カタクレーサイト) ジグソー状の角礫群が認められる。

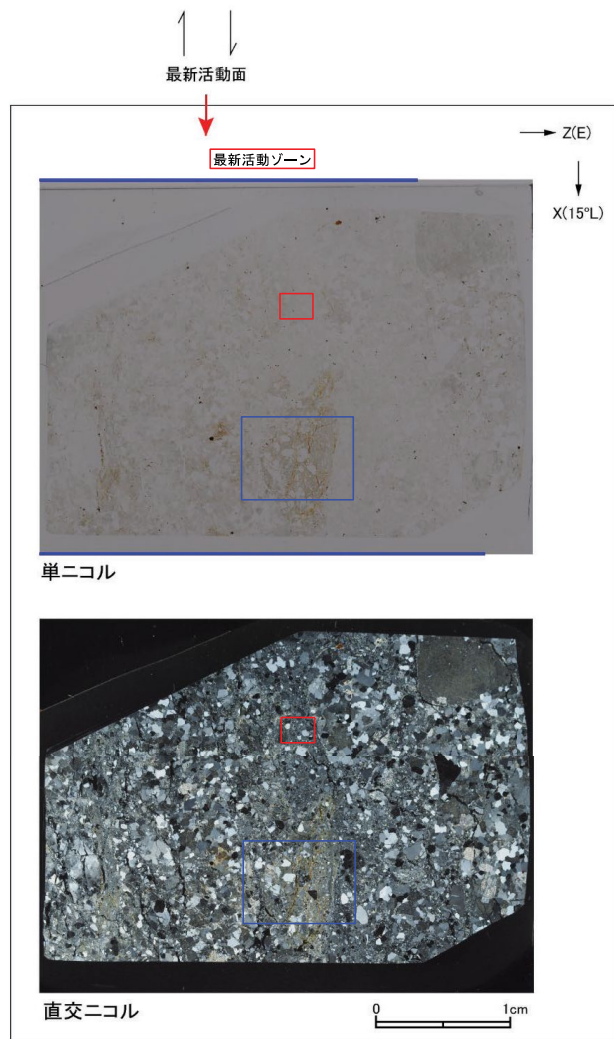
## H27-B-2 深度85.58～85.76m (2/2)

- ・最新活動ゾーンには、以下の特徴が認められる。
  - 基質を構成する粘土鉱物は少ない。(図1)
  - 最新活動面に沿った帯状の粘土状部は連続しない。(図2)
  - 角ばった岩片が多い。(図1)
  - 岩片の粒界を横断する破断面が認められる。(図1)
  - ジグソー状の角礫群が認められる。(図2)

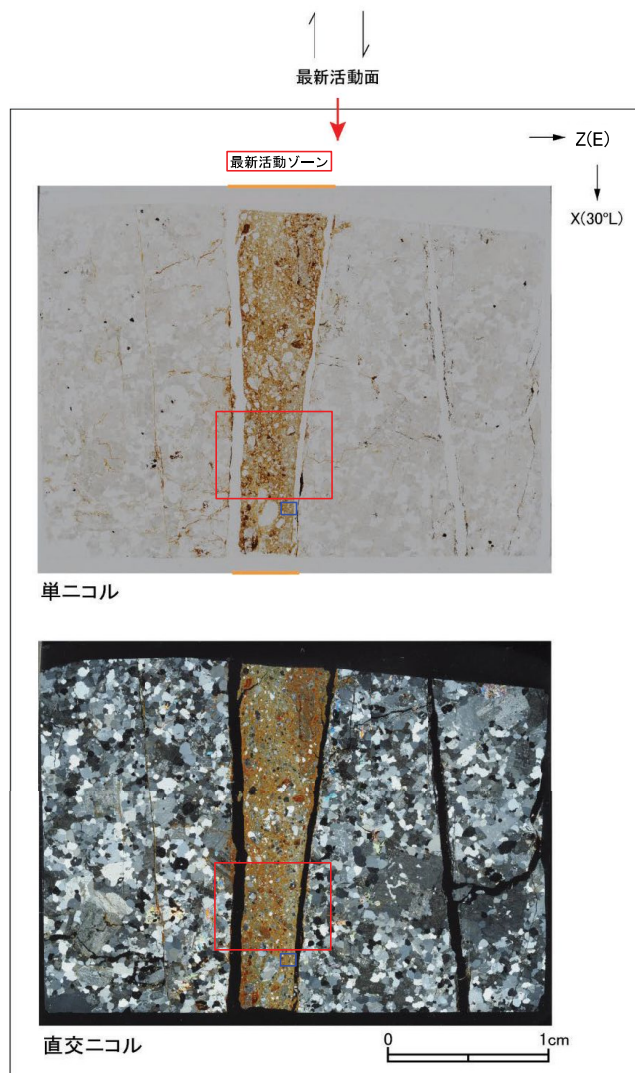
## H27-B-2 深度88.38～88.43m (2/3)

- ・最新活動ゾーンには、以下の特徴が認められる。
- 基質は粘土鉱物を主体とする。(図2)
- 粘土状部の分布は帯状で直線的である。(図1)
- 岩片は少ない。(図2)
- 角ばった岩片が多い。(図2)
- 岩片の粒界を横断する破断面が認められる。(図2)

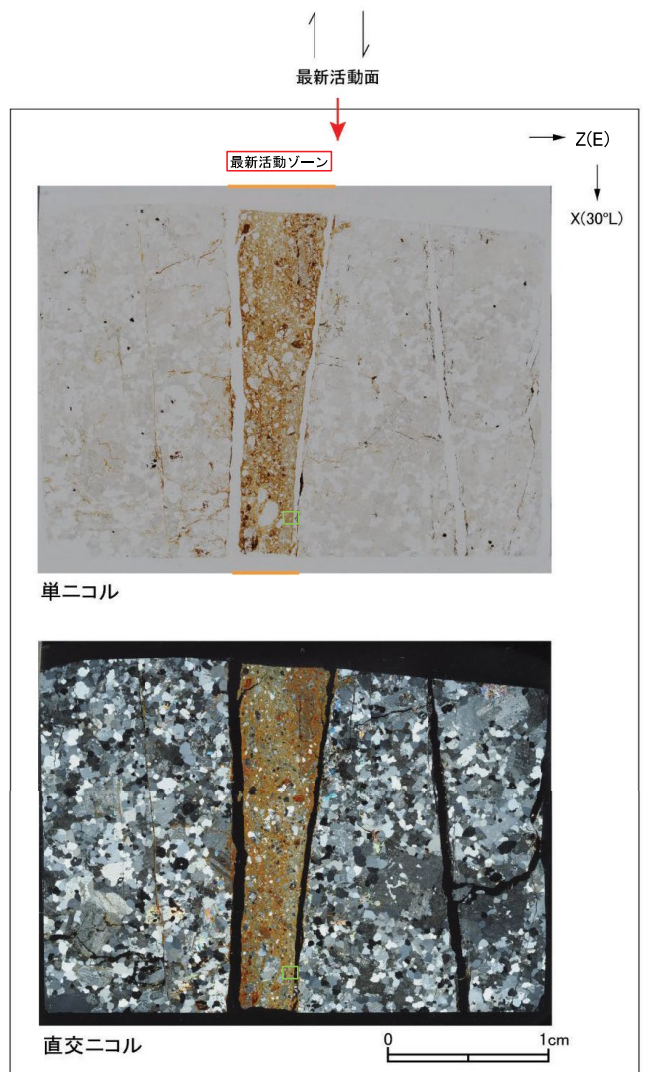
# H27-B-2 深度88.38～88.43m (3/3)

・最新活動ゾーンには, 以下の特徴が認められる。  
 > せん断構造に伴う粘土鉱物の定向配列が認められる。(図3)

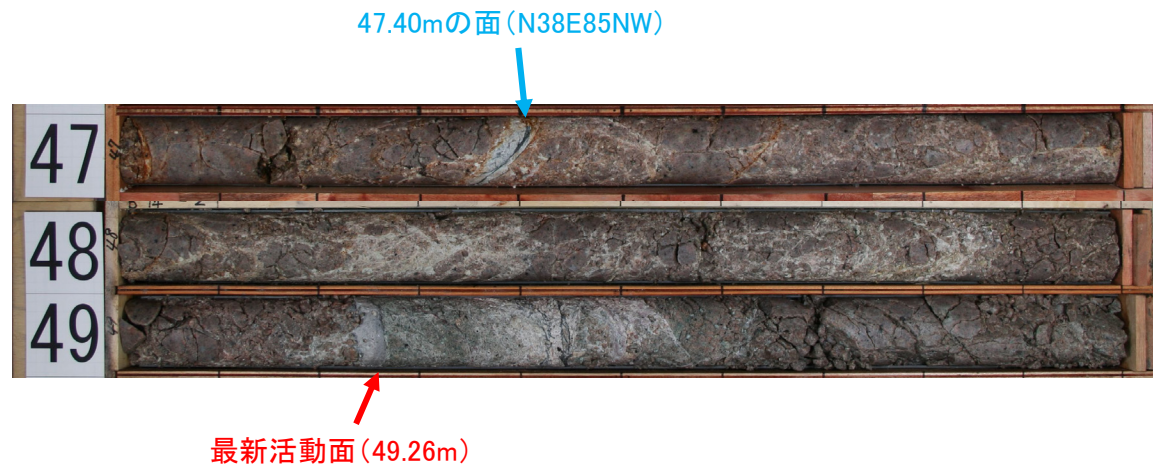
## H24-B14-2孔 49.26mの破砕部(最新活動面)の走向傾斜について

1. 当該破砕部については、BHTV撮影前に孔壁が崩壊しBHTV画像が取得できなかったことから、2. に示す方法によって、当該破砕部の最新活動面における走向・傾斜を取得した。
2. 走向・傾斜の取得方法  
走向・傾斜が既知の破砕部から当該破砕部の姿勢を再現することによって、当該破砕部の最新活動面の走向・傾斜を取得することとした(コアが端部で回転してる場合は、割れ目などの性状から元の姿勢を再現した)。  
なお、走向・傾斜が既知の破砕部は、当該破砕部の約2m上位の破砕部(深度47.40m)とした。

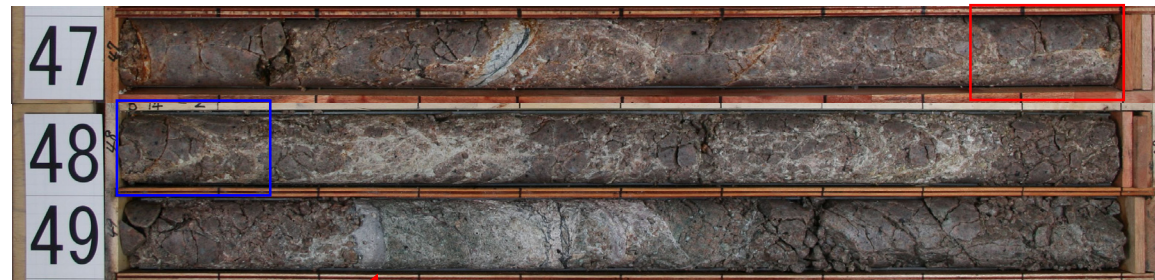
H24-B14-2孔 49.26mの破碎部(最新活動面)の走向傾斜について  
(深度48mのコア端部の繋がり)

・健岩部と変質部の分布や境界面から、黄色破線部が連続すると考えられる。

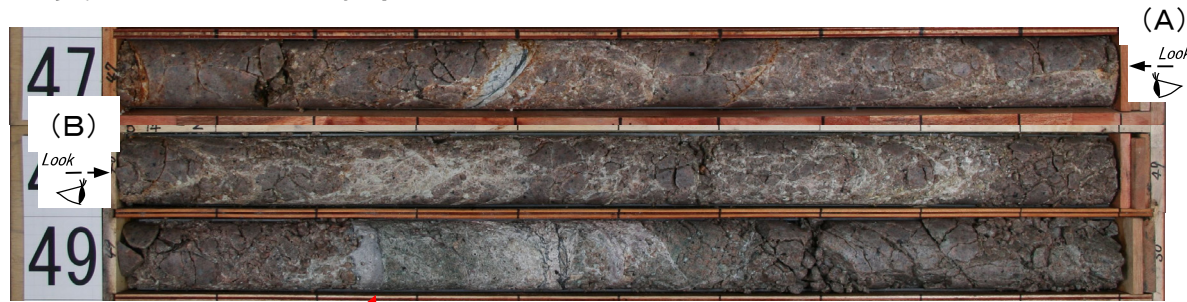
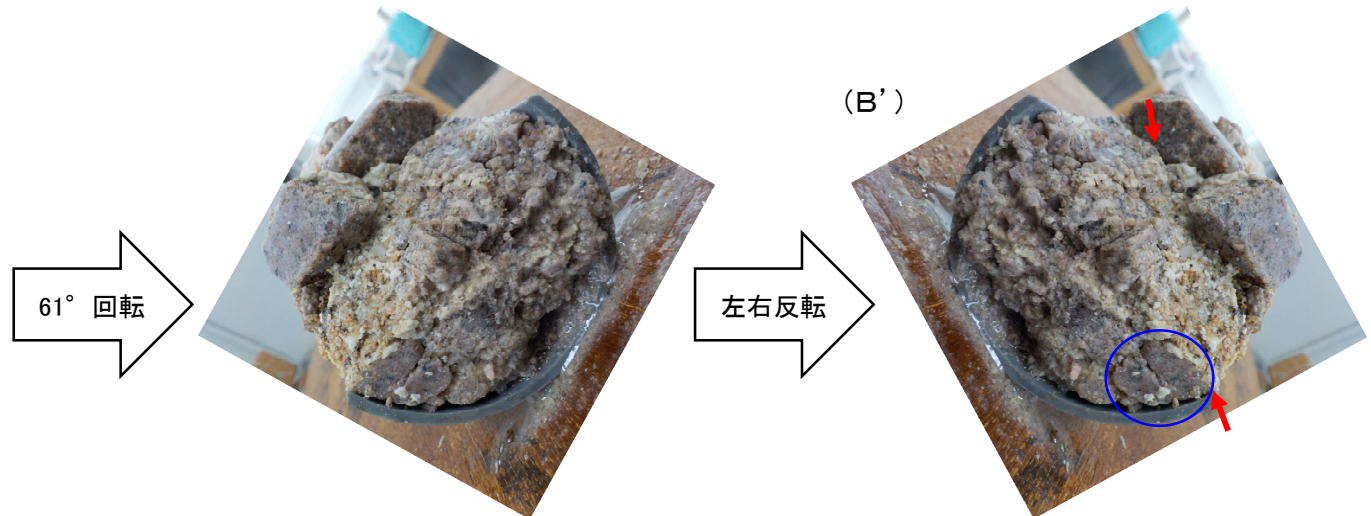
H24-B14-2孔 49.26mの破碎部(最新活動面)の走向傾斜について  
 (深度48mのコア端部の繋がり)

・コアの切り口を対比するため、(B)の画像を61°回転させた後、左右反転させた(B')。  
 ・(A)と(B')は、割れ目位置(赤矢印)や健岩部の分布(青枠)が対応している。
