川内原子力発電所 2 号炉 特別点検  
(原子炉容器)

補足説明資料

2023年1月24日  
九州電力株式会社

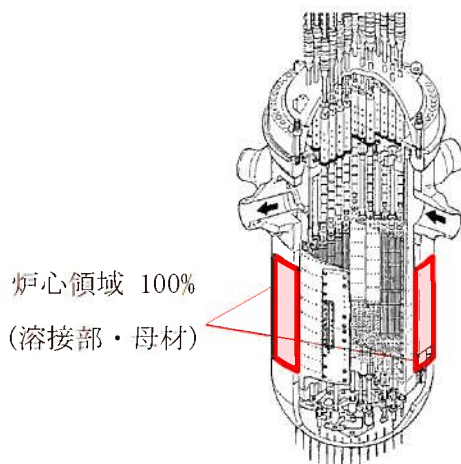
図3.1.2.1 試験対象（炉心領域）

試験対象は図3.1.2.1に示すとおり、維持規格（JSME S NA1-2008）A-5210の定義に従い、炉心の有効高さを直接囲んでいる範囲とした。試験対象範囲における原子炉容器内表面の中性子照射量は、2020年3月末時点で $4.48 \times 10^{19} \text{n/cm}^2 (E > 1 \text{MeV})$ 、運転開始後60年時点で $8.91 \times 10^{19} \text{n/cm}^2 (E > 1 \text{MeV})$ 程度と評価している。また、試験部の材質は、ASME SA533 Gr.B Class1である。なお、実際の探傷は、炉心領域を十分包含できるように、炉心領域外にある出入口ノズルコーナー部や炉心支持金物に干渉しないレベルで拡大して行なっており、中性子照射量として $1 \times 10^{17} \text{n/cm}^2 (E > 1 \text{MeV})$ を超える範囲を概ねカバーできている。

この点検により、斜角法70° でDAC20%を越える反射波は検出されなかったことから、PTS評価の観点から考慮すべき欠陥が原子炉容器内表面近傍に無く、既往のPTS評価で安全側に包含できていることを確認できた。

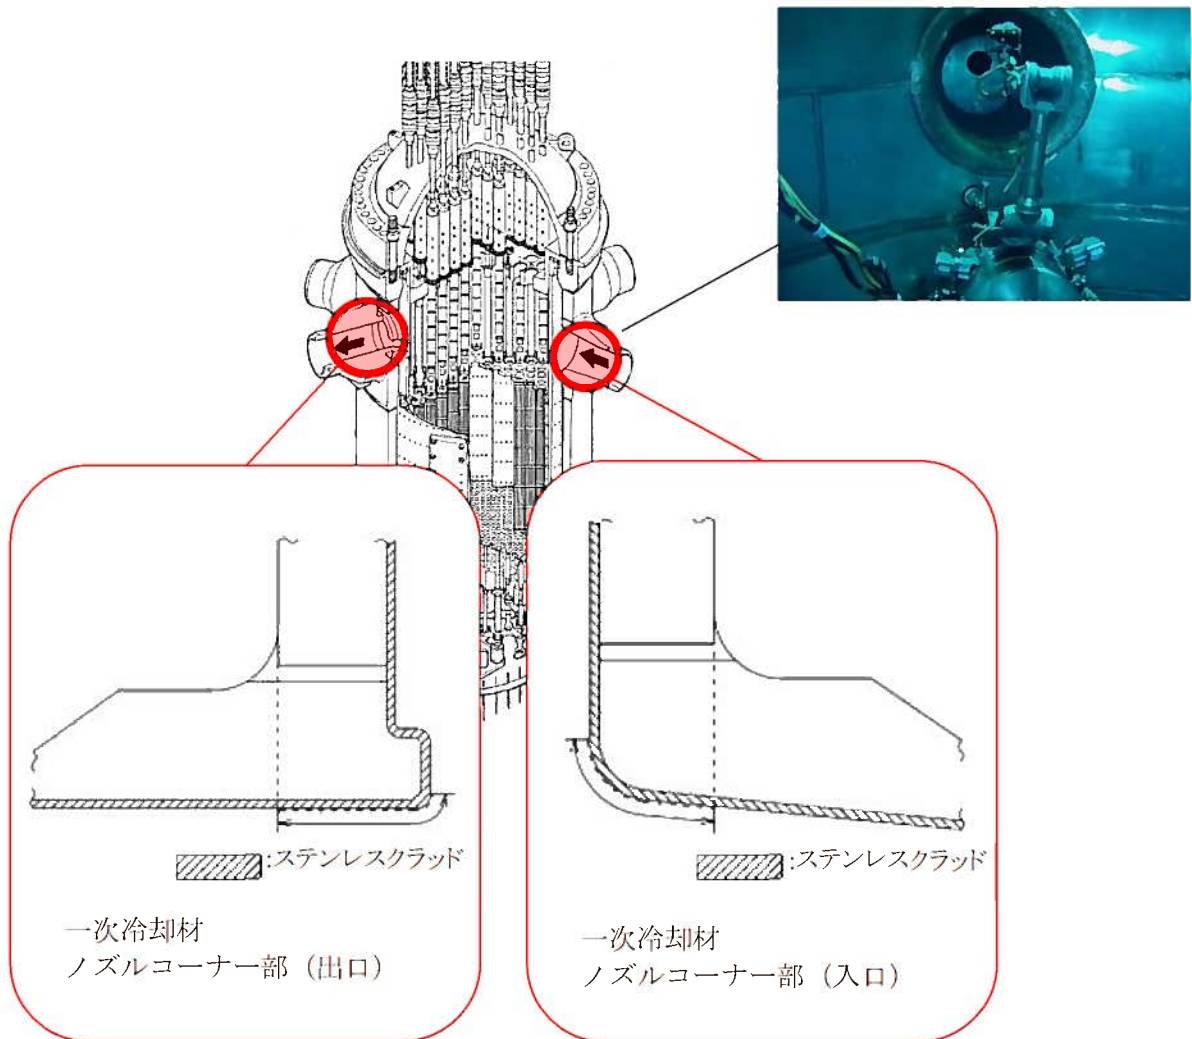
図3.2.2.1 試験対象(一次冷却材ノズルコーナー部)及び探傷画像(イメージ)

入口管台・出口管台の全数（入口管台3箇所、出口管台3箇所）を試験対象として選定している。一次冷却材ノズルコーナー部として、維持規格（JSME S NA1-2008）の表IB-2500-4（項目B3.20 カテゴリB-D）に記載されている原子炉容器管台内面の丸みの部分を対象に、この範囲のクラッド内表面を試験対象範囲とした。（図3.2.2.1）

透磁率変化（溶接金属中のフェライト偏析などによる局所的な材質のばらつき等により生ずる）に起因したノイズ信号及び形状変化によるノイズ信号が検出されたものの、割れに起因した欠陥信号は検出されなかった。

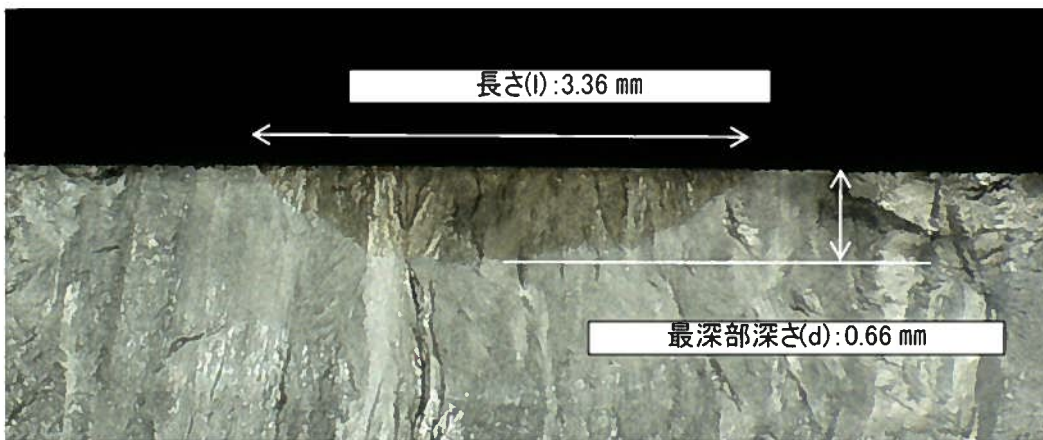
図 3.2.4.1 疲労き裂付与試験片の破壊試験結果

特別点検に際し、疲労き裂を付与した試験片を製作し、クラッド表面に開口する1mm程度の疲労き裂を十分検出できることを確認している（図3.2.4.1～3）。

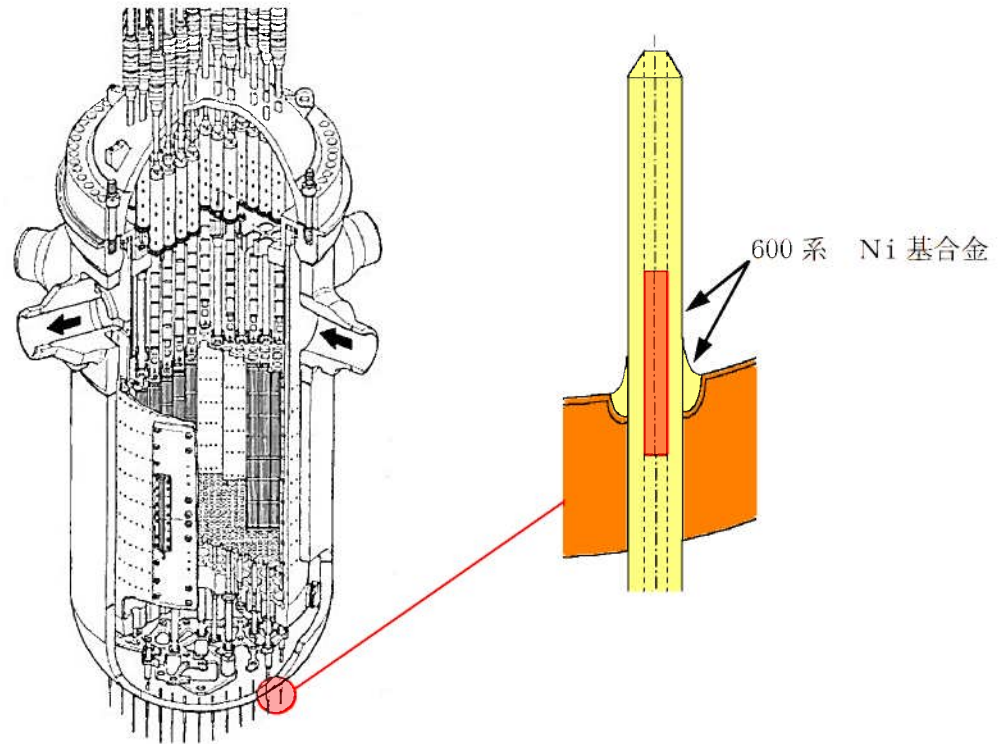
図3.3.1.2 試験対象 (BMI)

今回の特別点検では、SCCの発生が懸念されるBMI内面の熱影響部、及び溶接部を試験範囲（図3.3.1.2）とすることで、WJPによるSCCに対する予防保全対策の有効性を確認している。

炉内計装筒内面に対するECTでは、透磁率変化に起因したノイズ信号はほとんどなく、割れに起因した欠陥信号も検出されなかった。溶接部については、0.025mm幅のワイヤが識別可能な目視試験（MVT-1）により、割れ状の欠陥がないことを確認できた。

今回の特別点検では、BMI内面ECT、溶接部MVT-1により欠陥が認められなかったことから、WJPは600系Ni基合金のSCCに対する予防保全対策として有効に機能していることを確認できた。
