防潮堤基礎掘削法面（防潮堤設置時） スケッチ・写真 [5BL, 6BL]①

破砕部周辺の岩石名についての2017.3.10審査会合前後
における対応関係

破砕部の幅と長さの関係

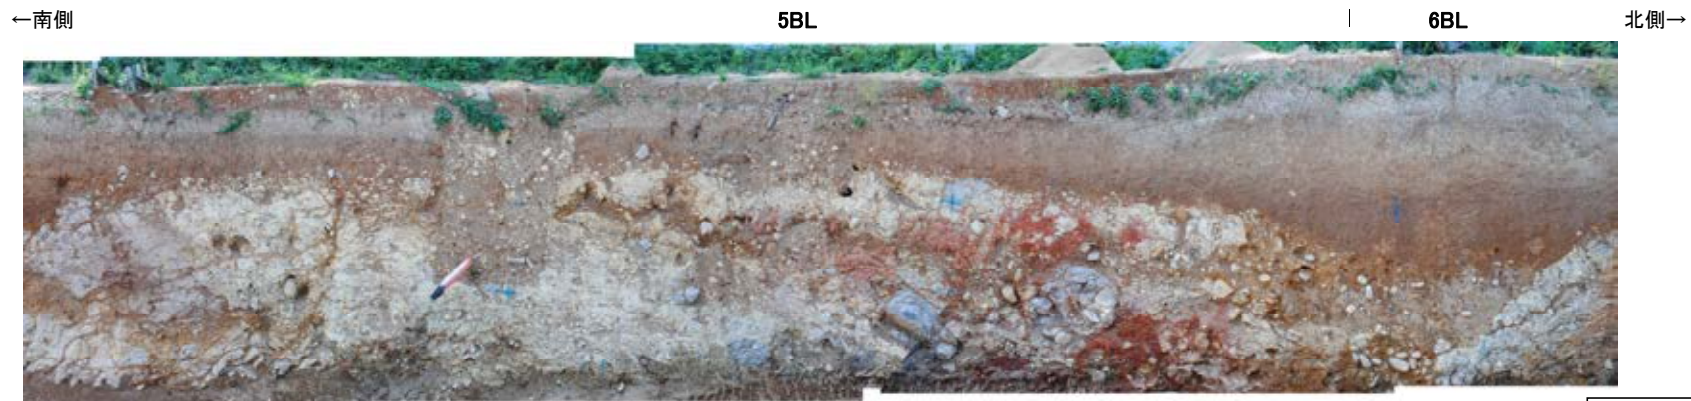
防潮堤設置時写真[5BL, 6BL]①

・防潮堤基礎[5BL]には、断層は認められない。

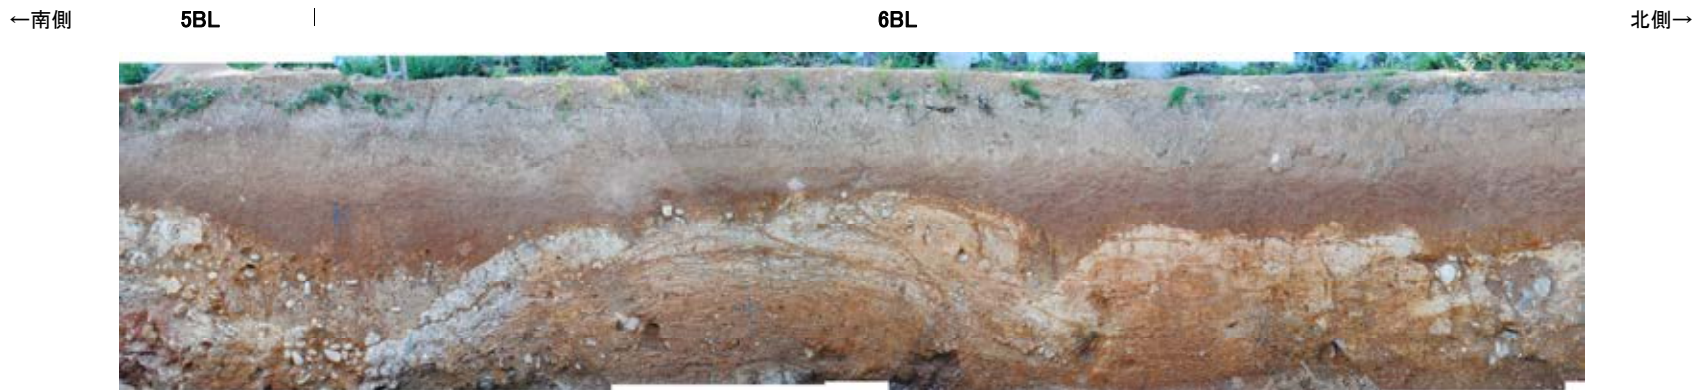
防潮堤設置時写真[5BL, 6BL]②

・防潮堤基礎[6BL]には、断層は認められない。

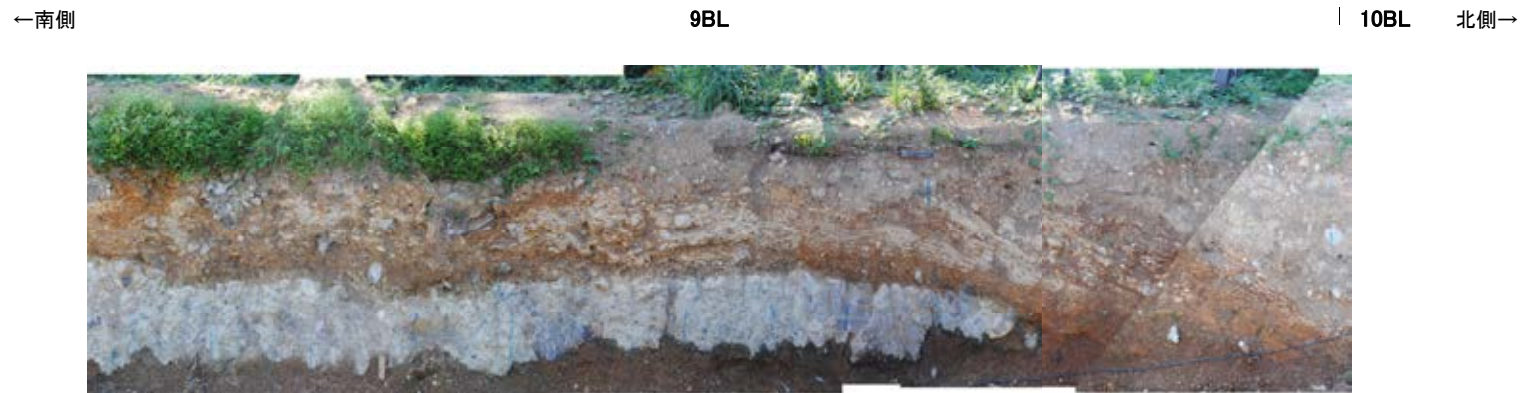
防潮堤設置時写真[9BL, 10BL]①

・防潮堤基礎[9BL]には、
断層は認められない。

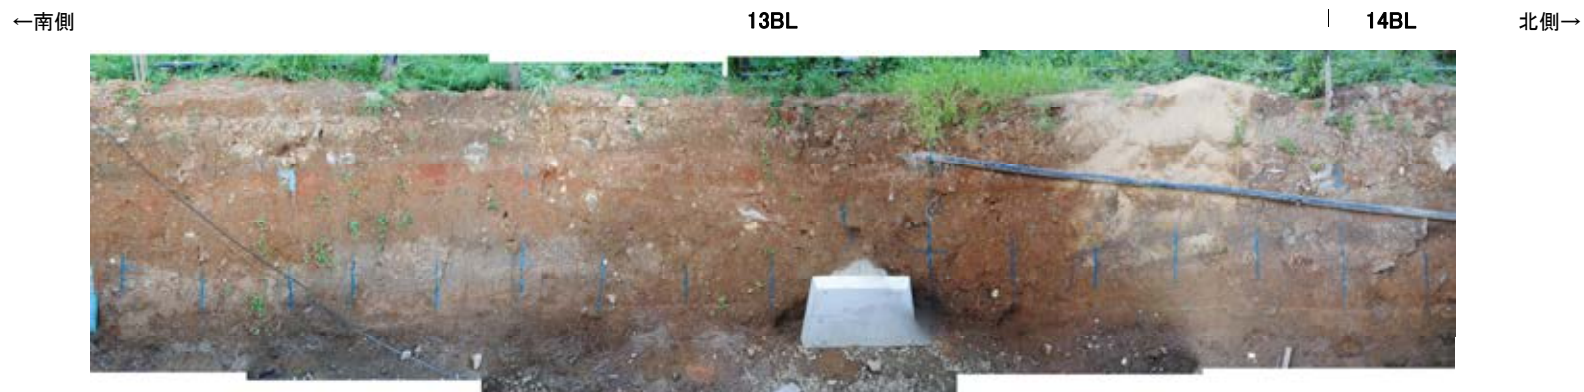
防潮堤設置時写真[13BL, 14BL]①

・防潮堤基礎[13BL]には, 断層は認められない。

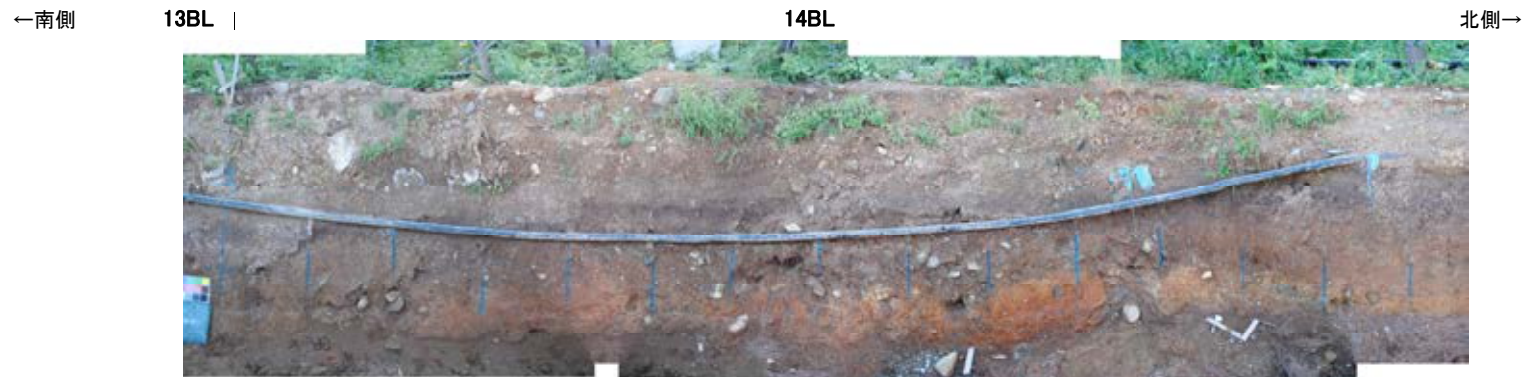
防潮堤設置時写真[13BL, 14BL]②

・防潮堤基礎[14BL]には、断層は認められない。

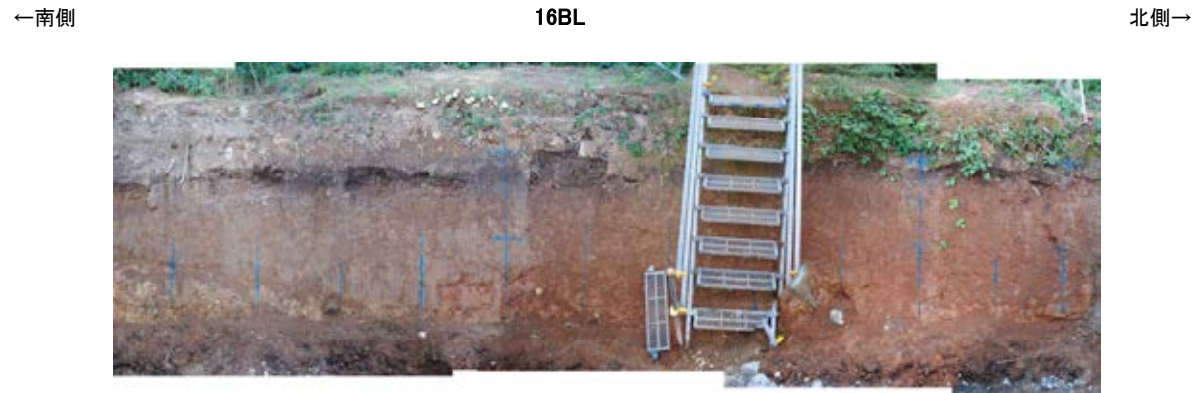
防潮堤設置時写真[16BL]

・防潮堤基礎[16BL]には、断層は認められない。

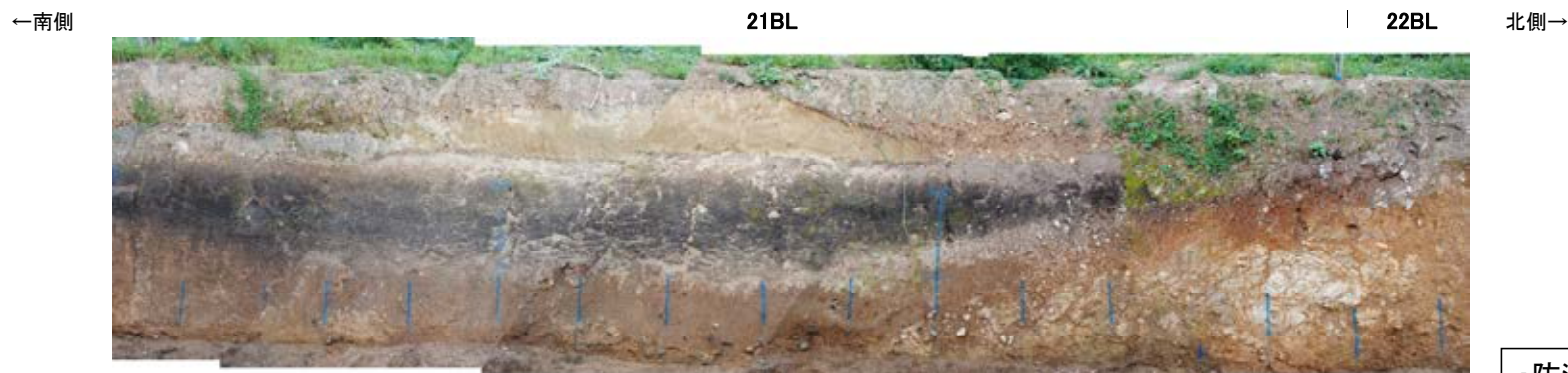
防潮堤設置時写真[21BL, 22BL]①

・防潮堤基礎[21BL]には、断層は認められない。

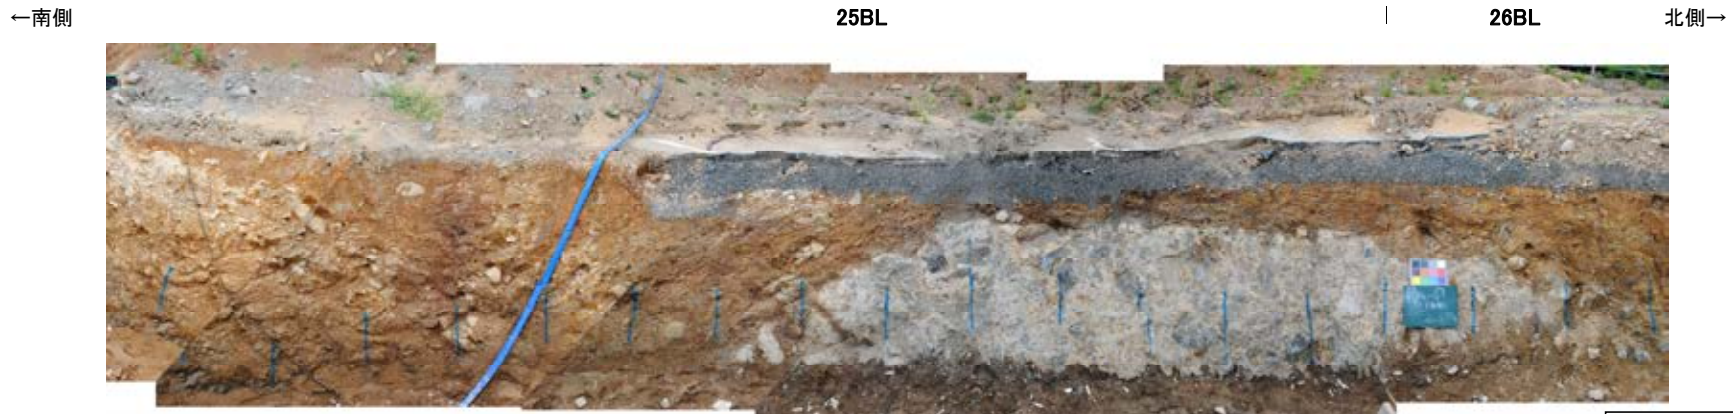
防潮堤設置時写真[25BL, 26BL]①

・防潮堤基礎[25BL]には、断層は認められない。

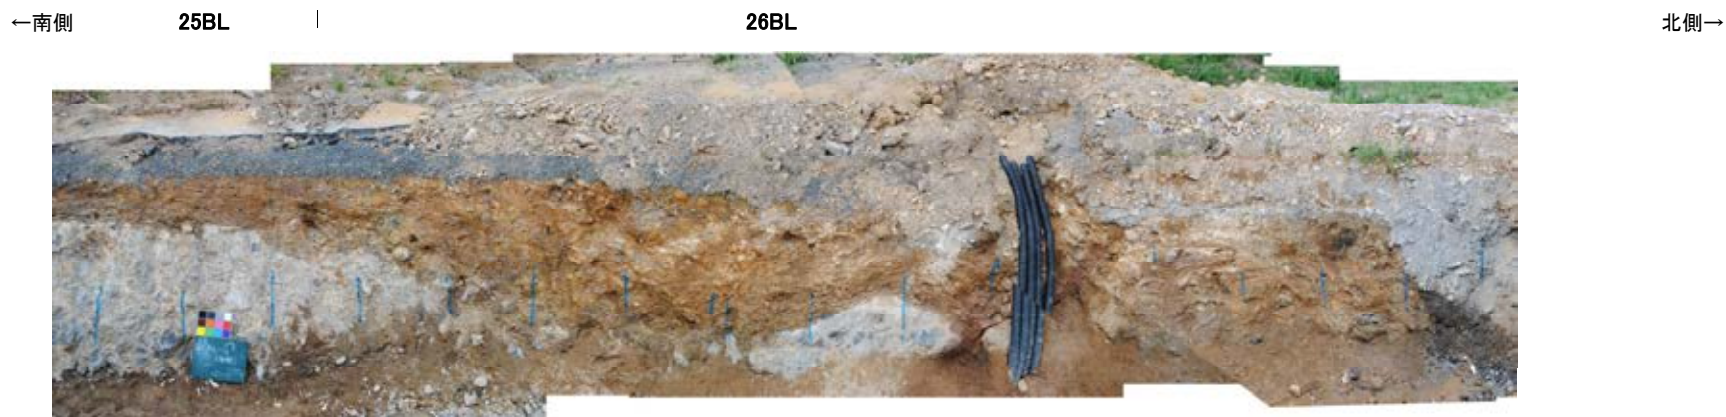
防潮堤設置時写真[25BL, 26BL]②

・防潮堤基礎[26BL]には、断層は認められない。

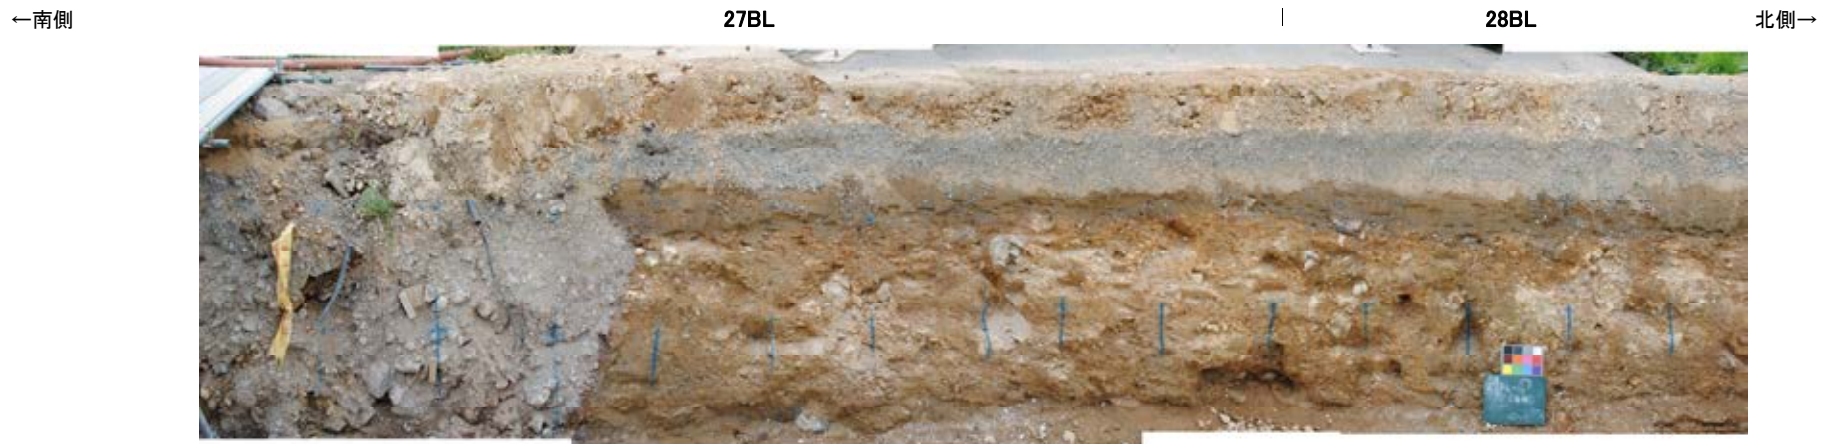
防潮堤設置時写真[27BL, 28BL]①

・防潮堤基礎[27BL]には、断層は認められない。

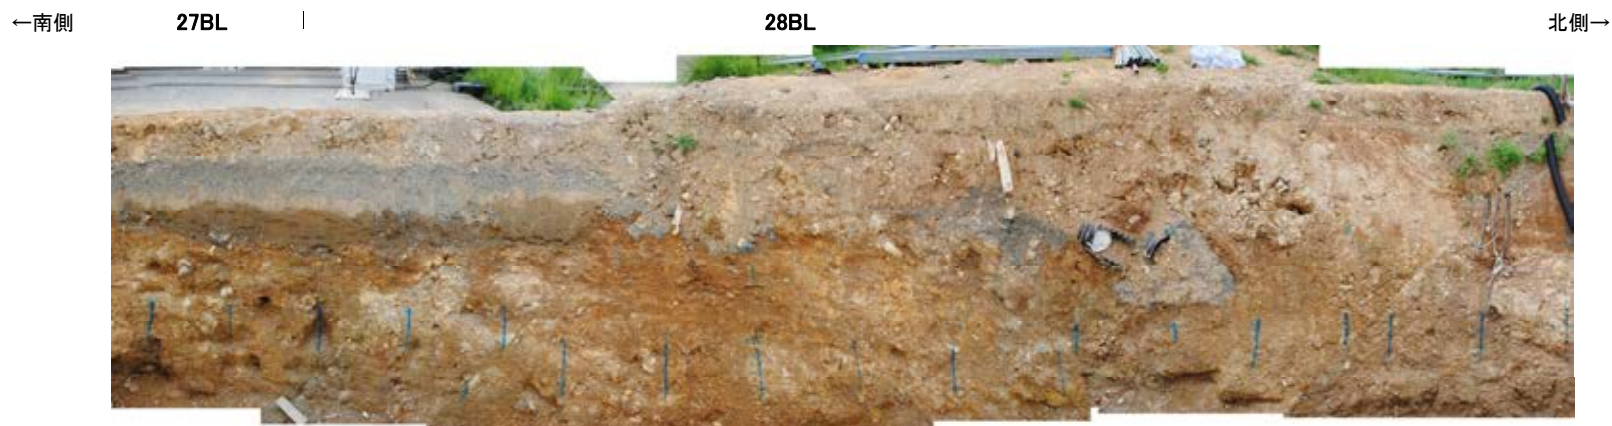
防潮堤設置時写真[27BL, 28BL]②

・防潮堤基礎[28BL]には、
断層は認められない。

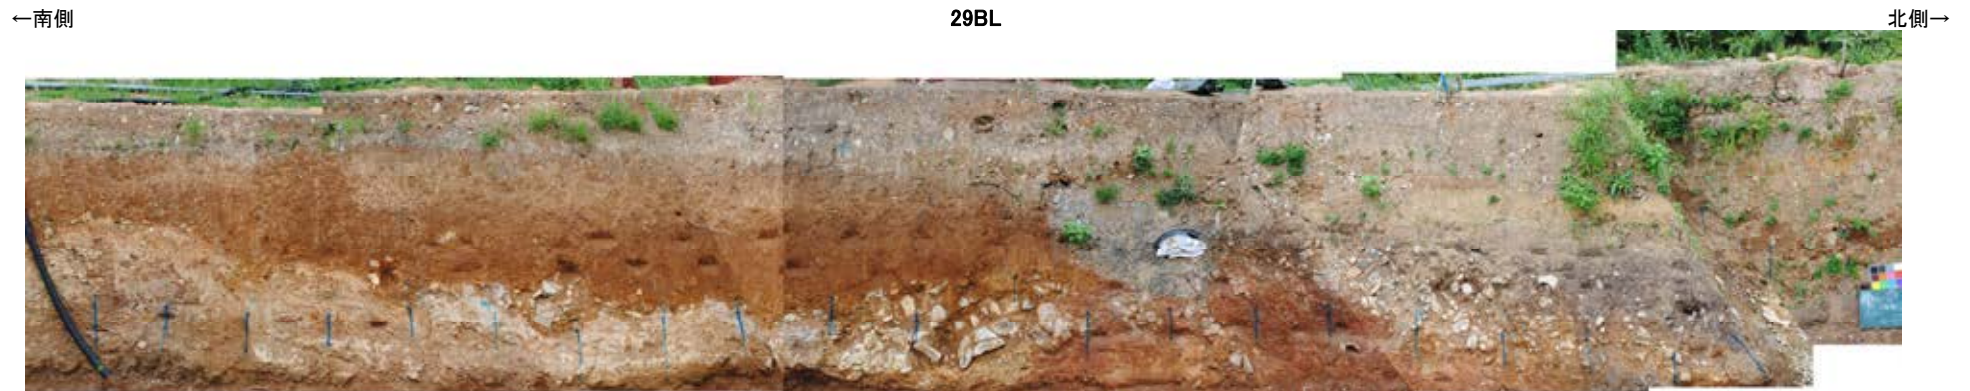
防潮堤設置時写真[29BL]

・防潮堤基礎[29BL]には、断層は認められない。

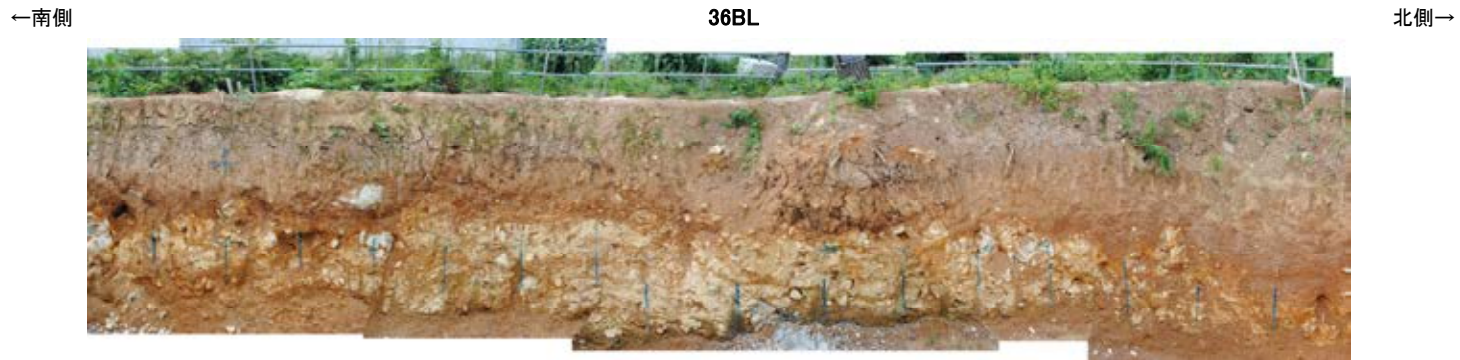
防潮堤設置時写真[36BL]

・防潮堤基礎[36BL]には、断層は認められない。

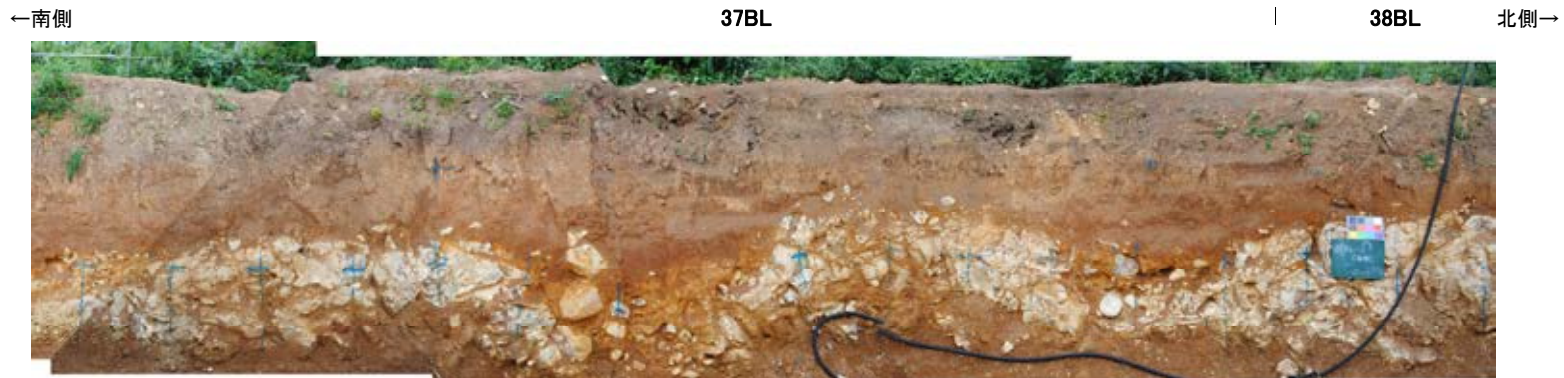
防潮堤設置時写真[37BL, 38BL]①

・防潮堤基礎[37BL]には、断層は認められない。

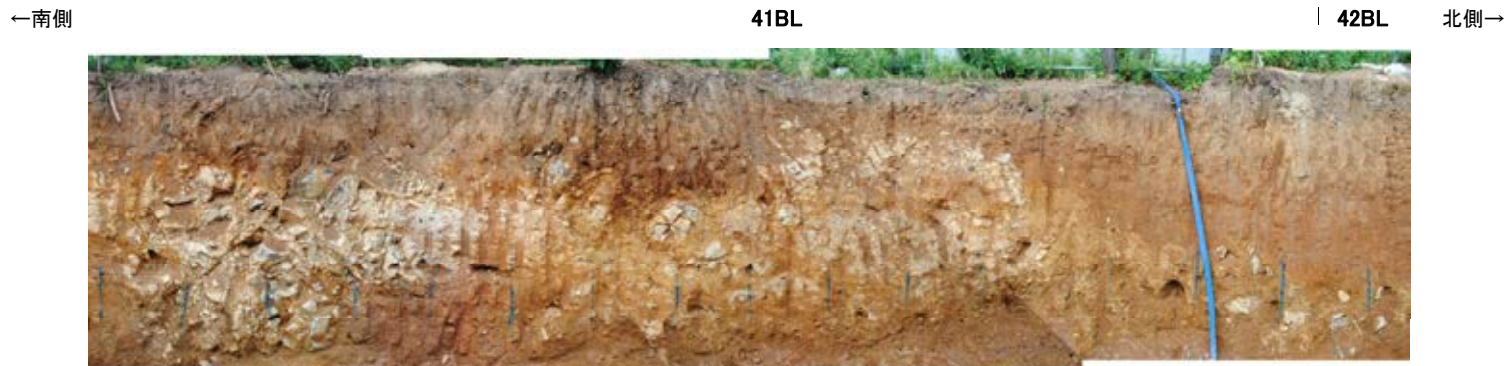
防潮堤設置時写真[41BL, 42BL]①

・防潮堤基礎[41BL]には、断層は認められない。

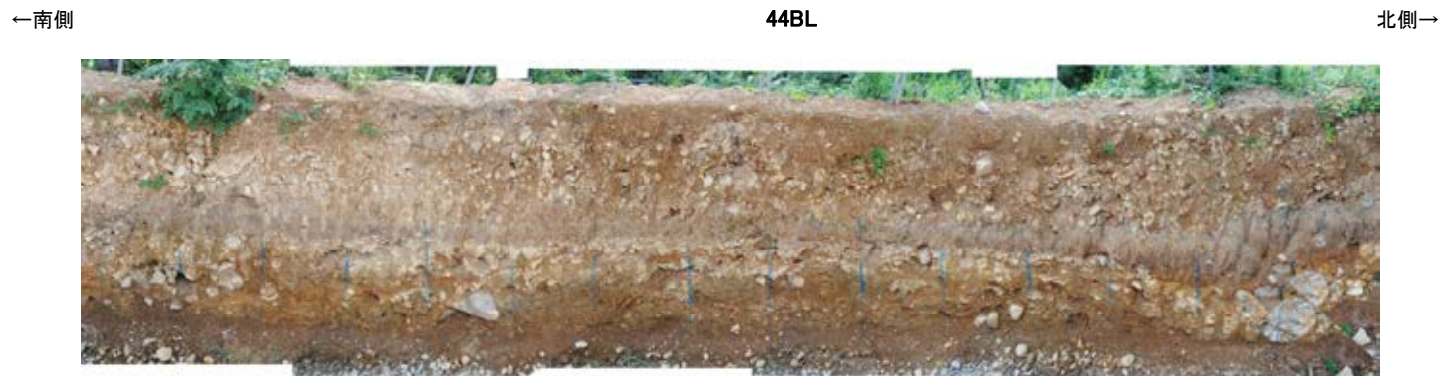
防潮堤設置時写真[44BL]

・防潮堤基礎[44BL]には、断層は認められない。
