(3) S-4端部の調査結果

S-4端部の調査結果 一概要一

S-4端部の調査結果 —北東端:A-14.5SE孔①—

S-4端部の評価 — 南西端: 1号機基礎掘削面 —

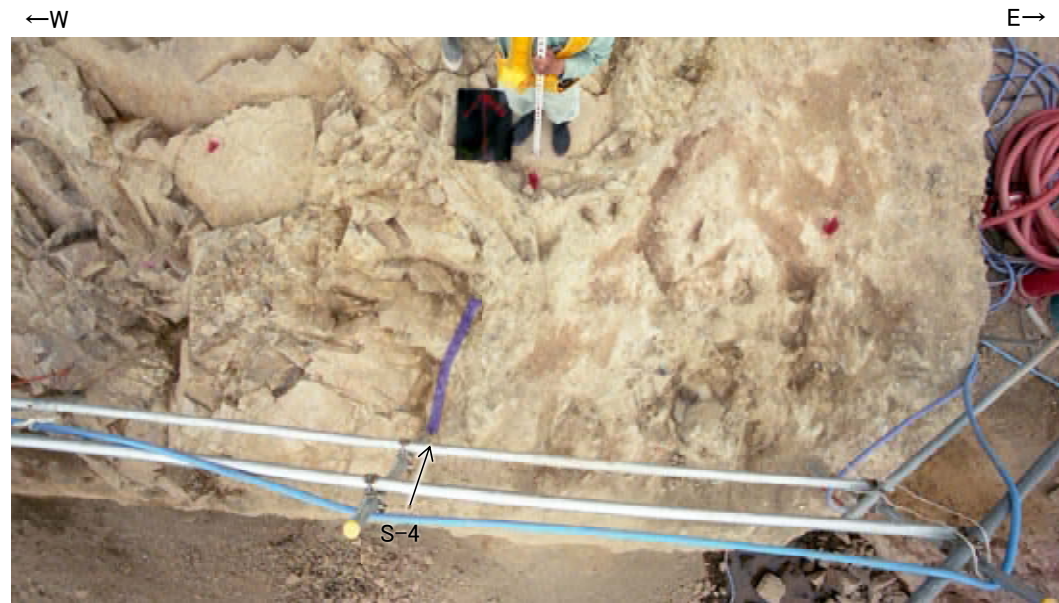
写真② 2号機地下式軽油タンク(DBA)連絡ダクト底盤 S-4端部

・2号機地下式軽油タンク(DBA)連絡ダクトの底盤中(EL15.7m)において、シームは認められなくなる。

(この写真は2号機地下式軽油タンク(DBA)連絡ダクト均しコンクリート打設前に撮影したもの)

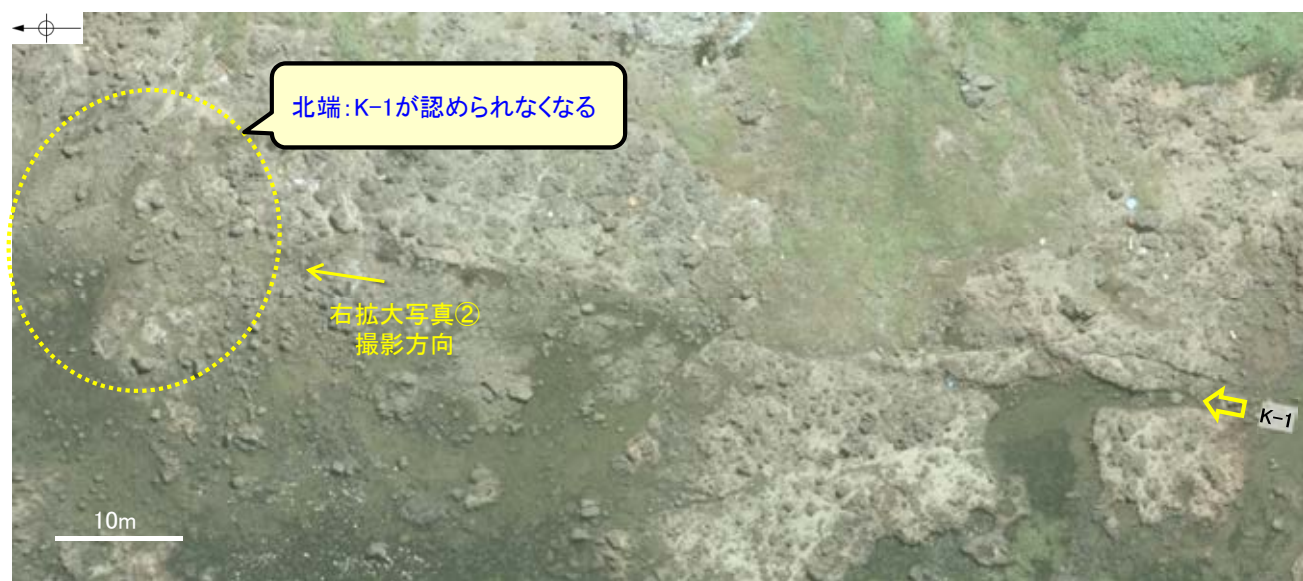
拡大写真①
K-1の北方付近

【K-1北端の調査結果】
露岩域において、K-1が認められなくなることを確認。

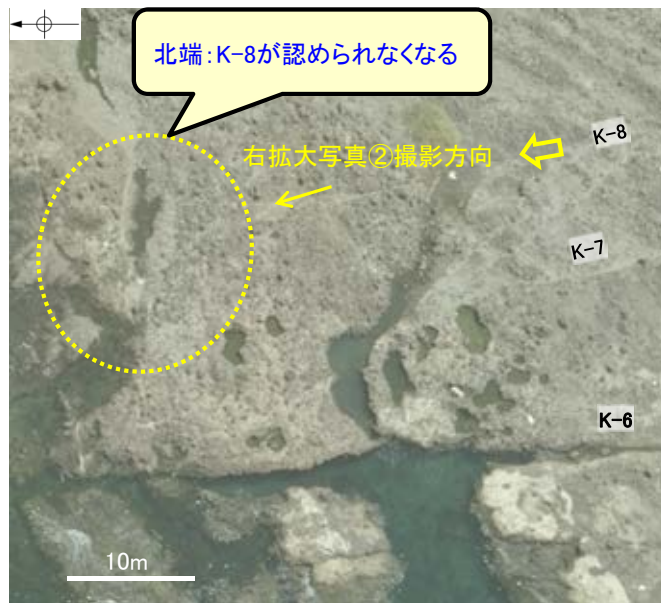
露岩域において、K-8が認められなくなることを確認。

拡大写真①
K-8の北方付近

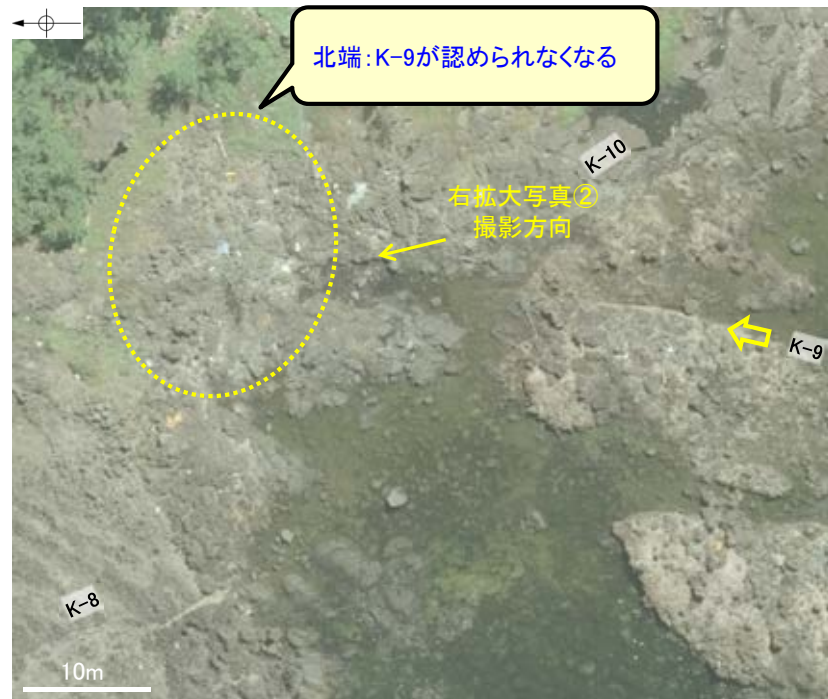
露岩域において、K-9が認められなくなることを確認。

拡大写真①
K-9の北方付近

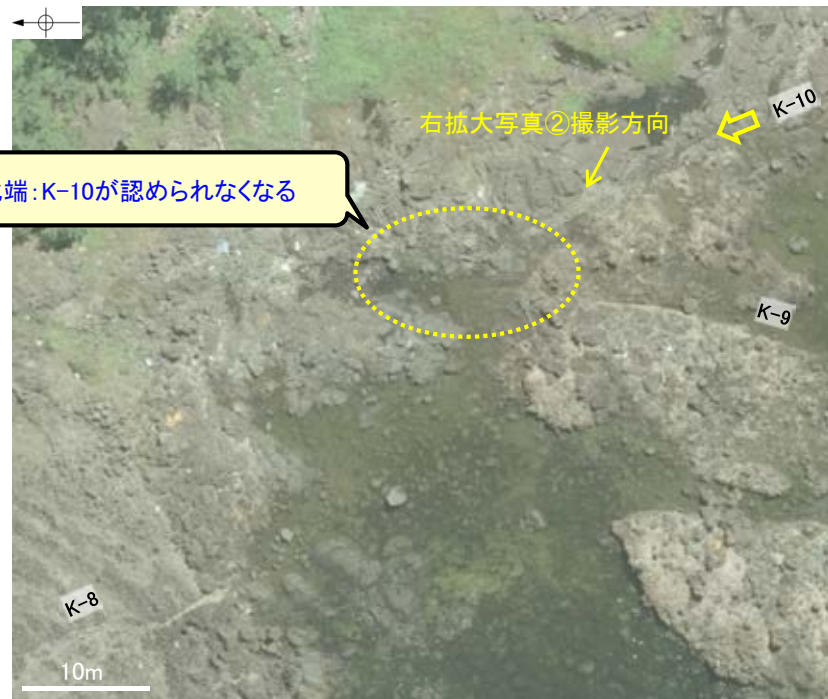
【K-10北端の調査結果】
露岩域において、K-10が認められなくなることを確認。

拡大写真①
K-10の北方付近

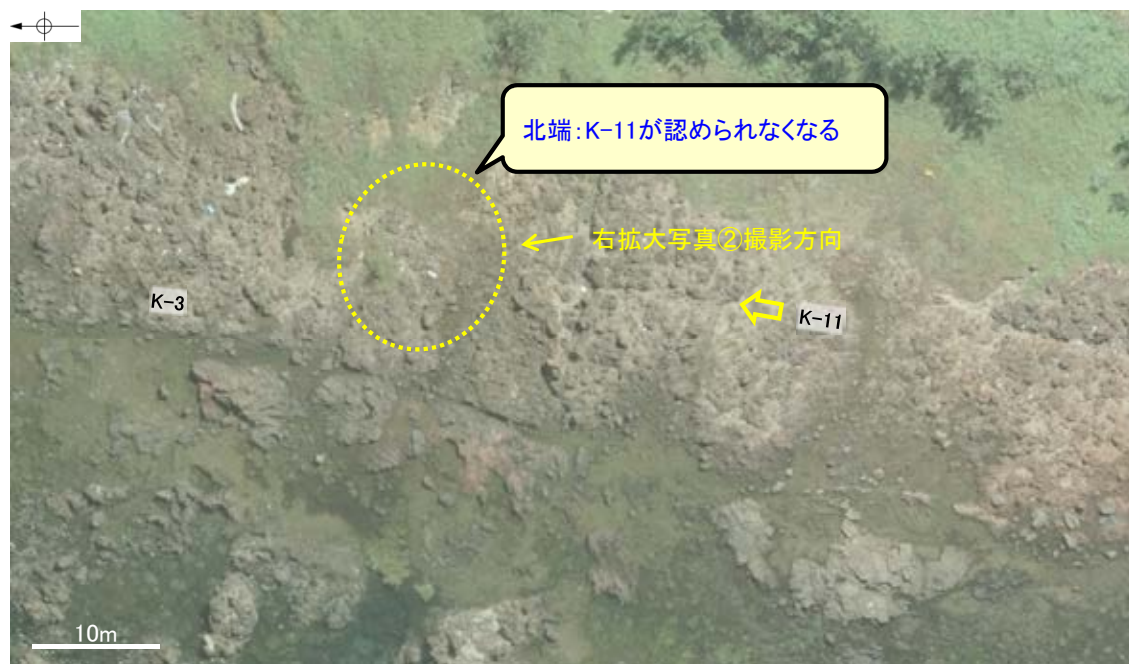
【K-11北端の調査結果】
露岩域において、K-11が認められなくなることを確認。

拡大写真①
K-11の北方付近
