# 審査資料の品質確保について (コメント回答)

2023年2月10日  
東北電力株式会社

# 1. 誤り発見の経緯

# 参考資料 1 審査資料の誤り

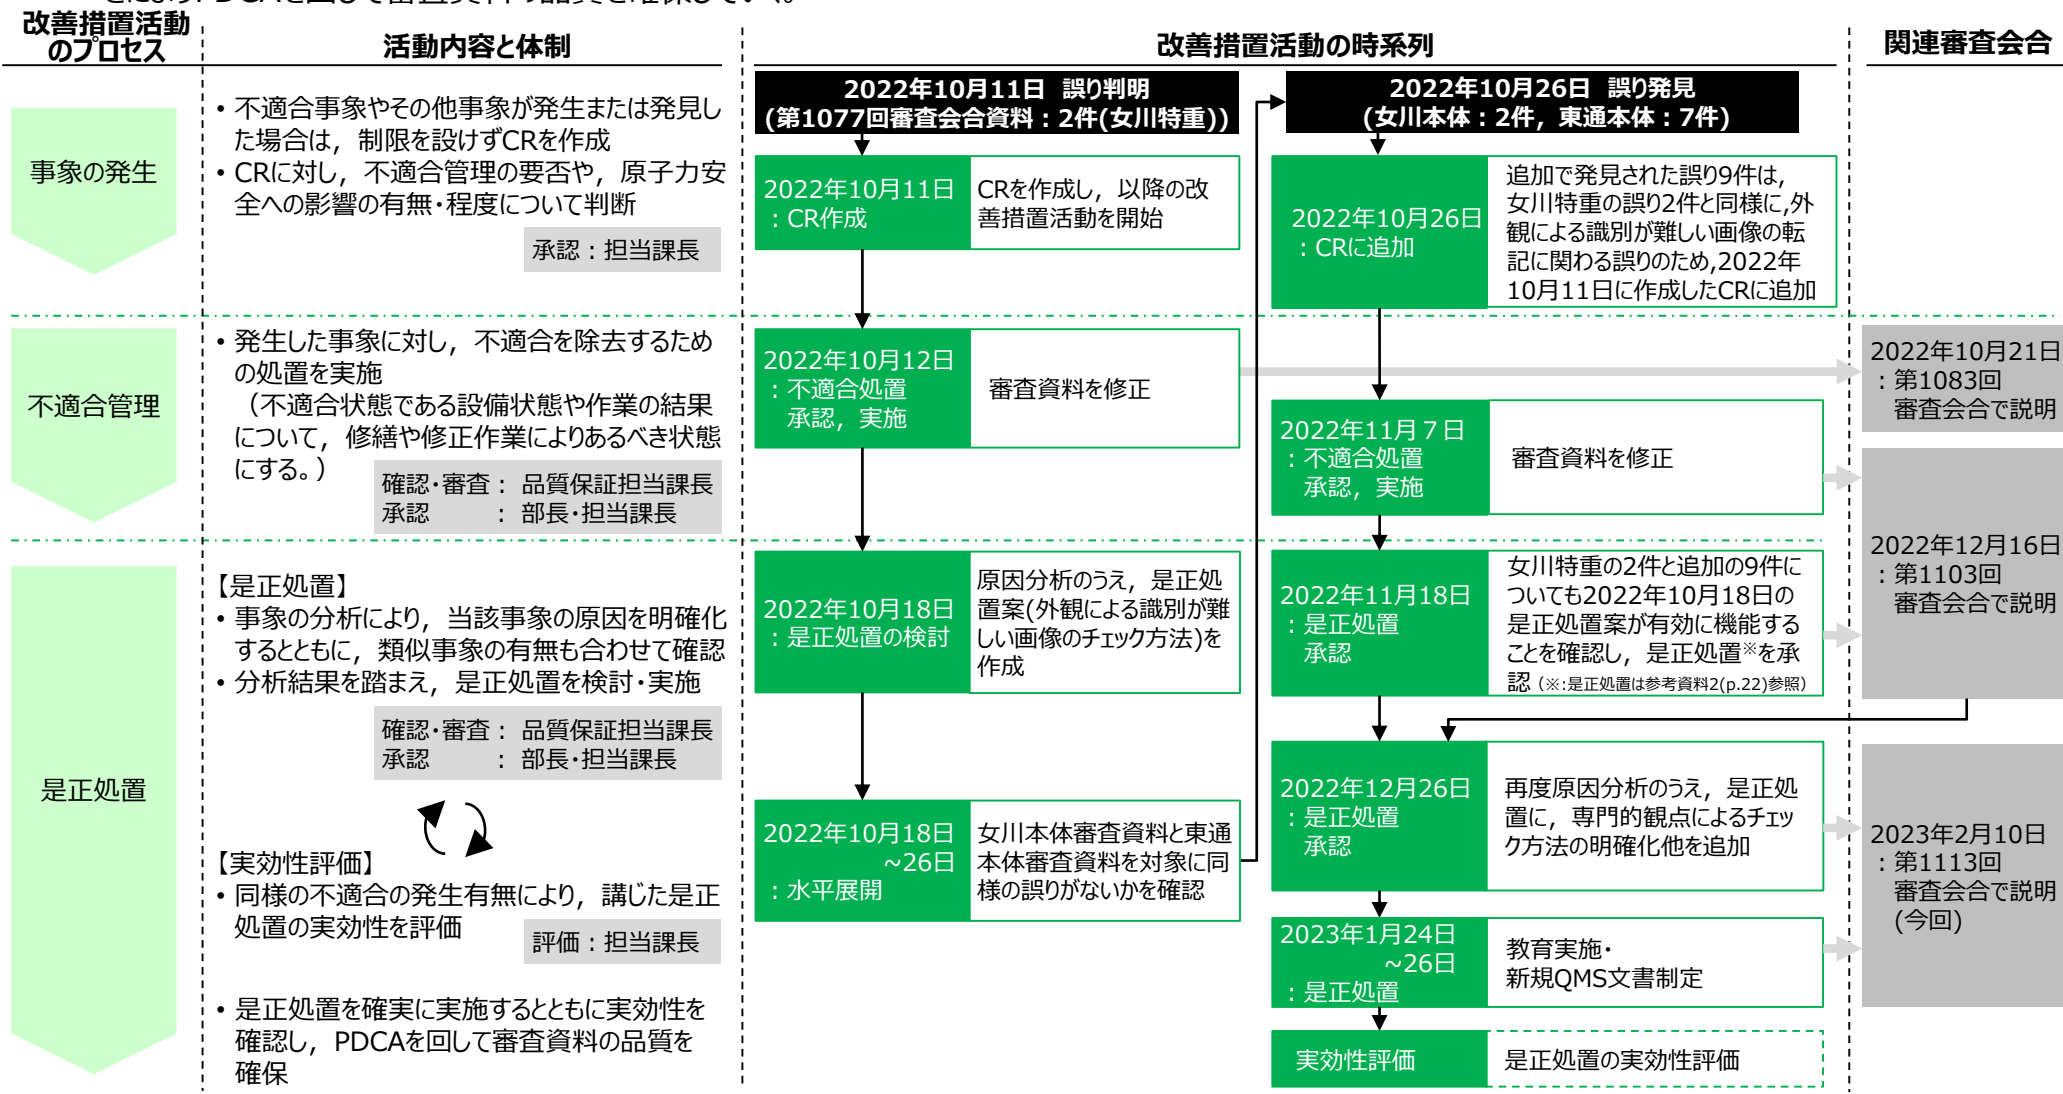
- 第1077回審査会合における石渡委員による指摘を受けて誤りが判明した時点で、原子力業務に係る組織共通の改善措置活動のプロセスに基づき、CRを作成し、不適合管理及び是正処置を実施し、第1103回審査会合で説明した。
- 第1103回審査会合におけるコメントを踏まえて、調査結果（一次データ）に係る専門性を有する者によるチェックの観点欠缺していたことを重く受け止め、是正処置を再検討した。
- 今後、審査資料を提出する毎に是正処置の有効性を確認するとともに、原子力QMSに基づく実効性評価を行い、追加の是正処置の要否を検討することによりPDCAを回して審査資料の品質を確保していく。

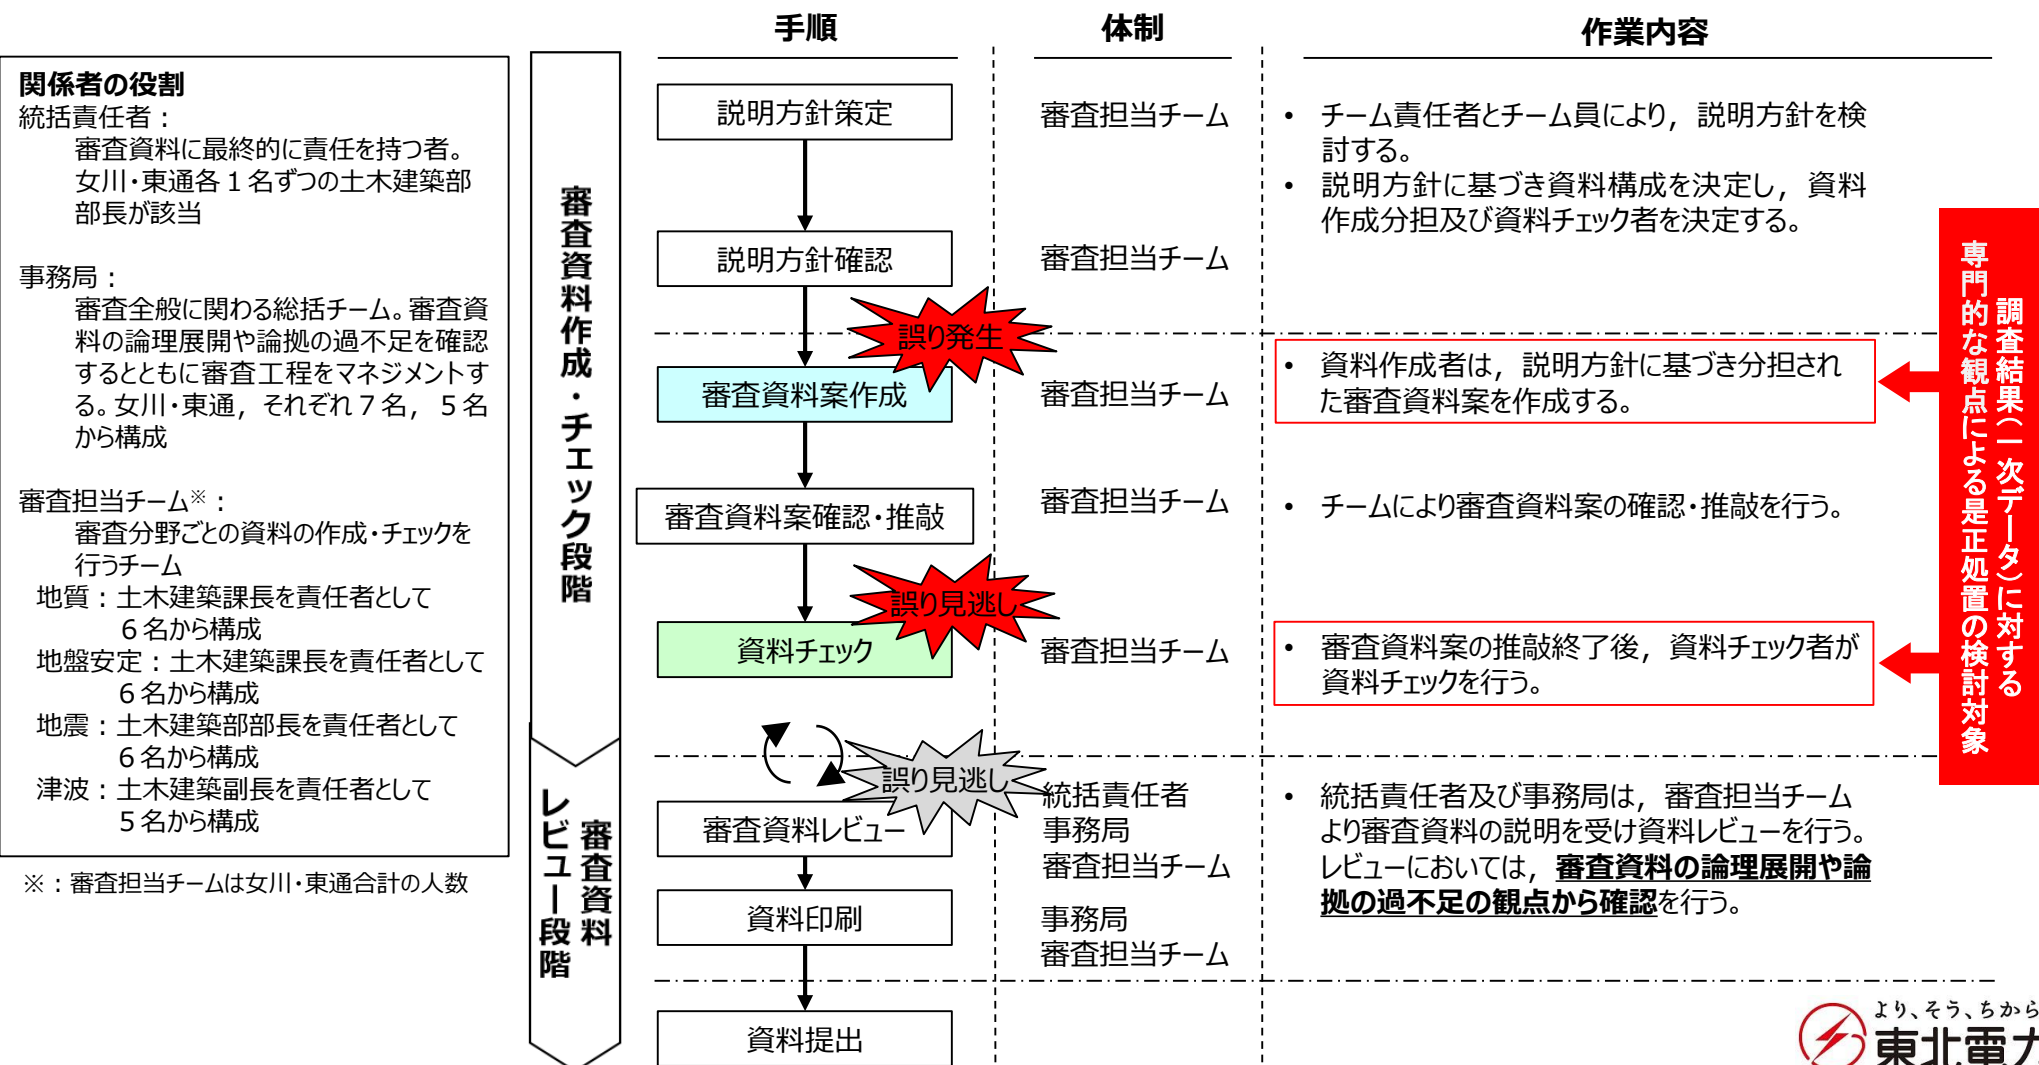
- 第1103回審査会合において、外観による識別が難しい画像の転記に対する是正処置を説明したところ、「審査の基礎データである一次データの重要性に鑑みて、一次データの確認に特化した品質保証プロセスの追加も含めた再発防止策を検討すること。その際、専門性を有する者がチェックする等のプロセスの追加も検討すること。」とのコメントがあり、技術的データの基礎となる調査結果（一次データ）に対しては、専門性を有する者がチェックを行うことでより確実に誤りを防止できると考えたことから、その観点で是正処置を検討した。
- 是正処置の検討は、専門性を有する者が調査結果（一次データ）を直接取り扱う手順である審査資料案作成と資料チェックを対象とした。
