志賀原子力発電所2号炉 敷地の地質・地質構造について

補足資料
(1/2)

2023年2月9日
北陸電力株式会社

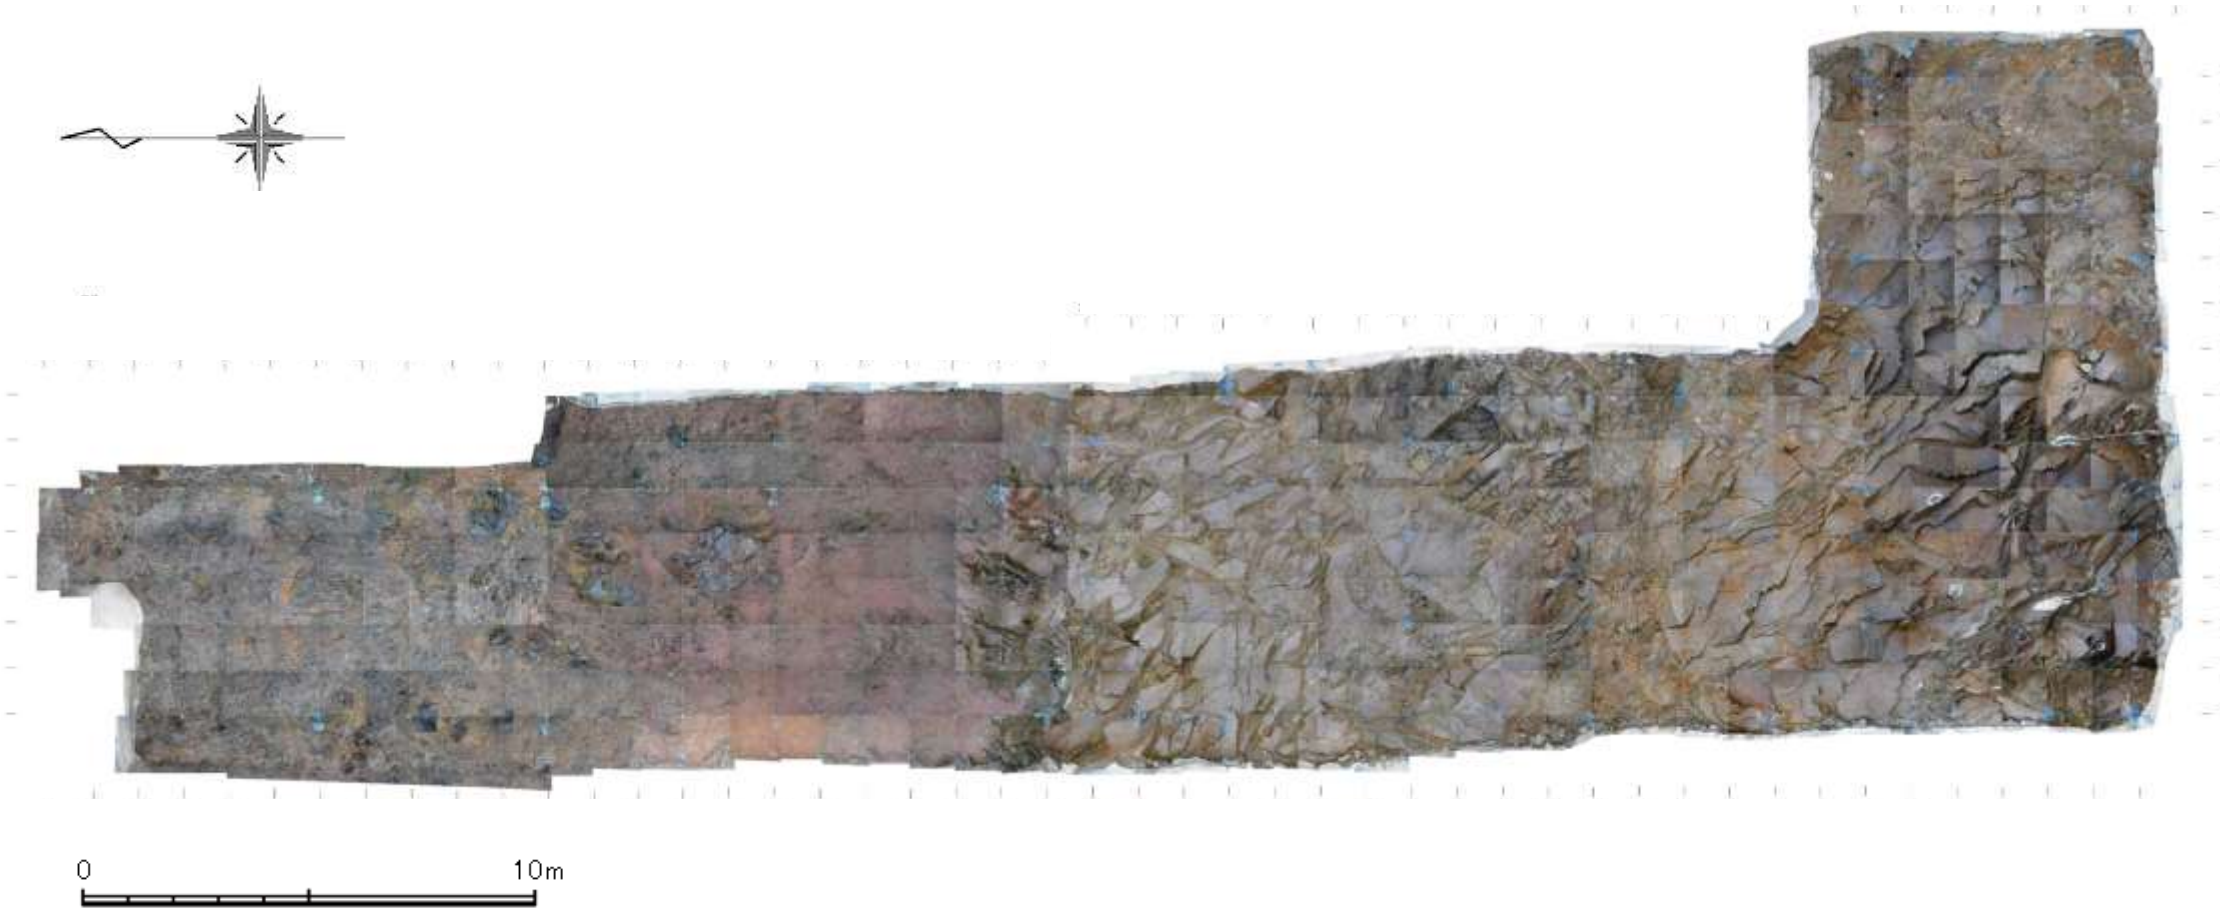
2号機地下式軽油タンク(DBA)連絡ダクト 基礎地盤写真

・2号機地下式軽油タンク(DBA)連絡ダクト基礎地盤には、断層は認められない。

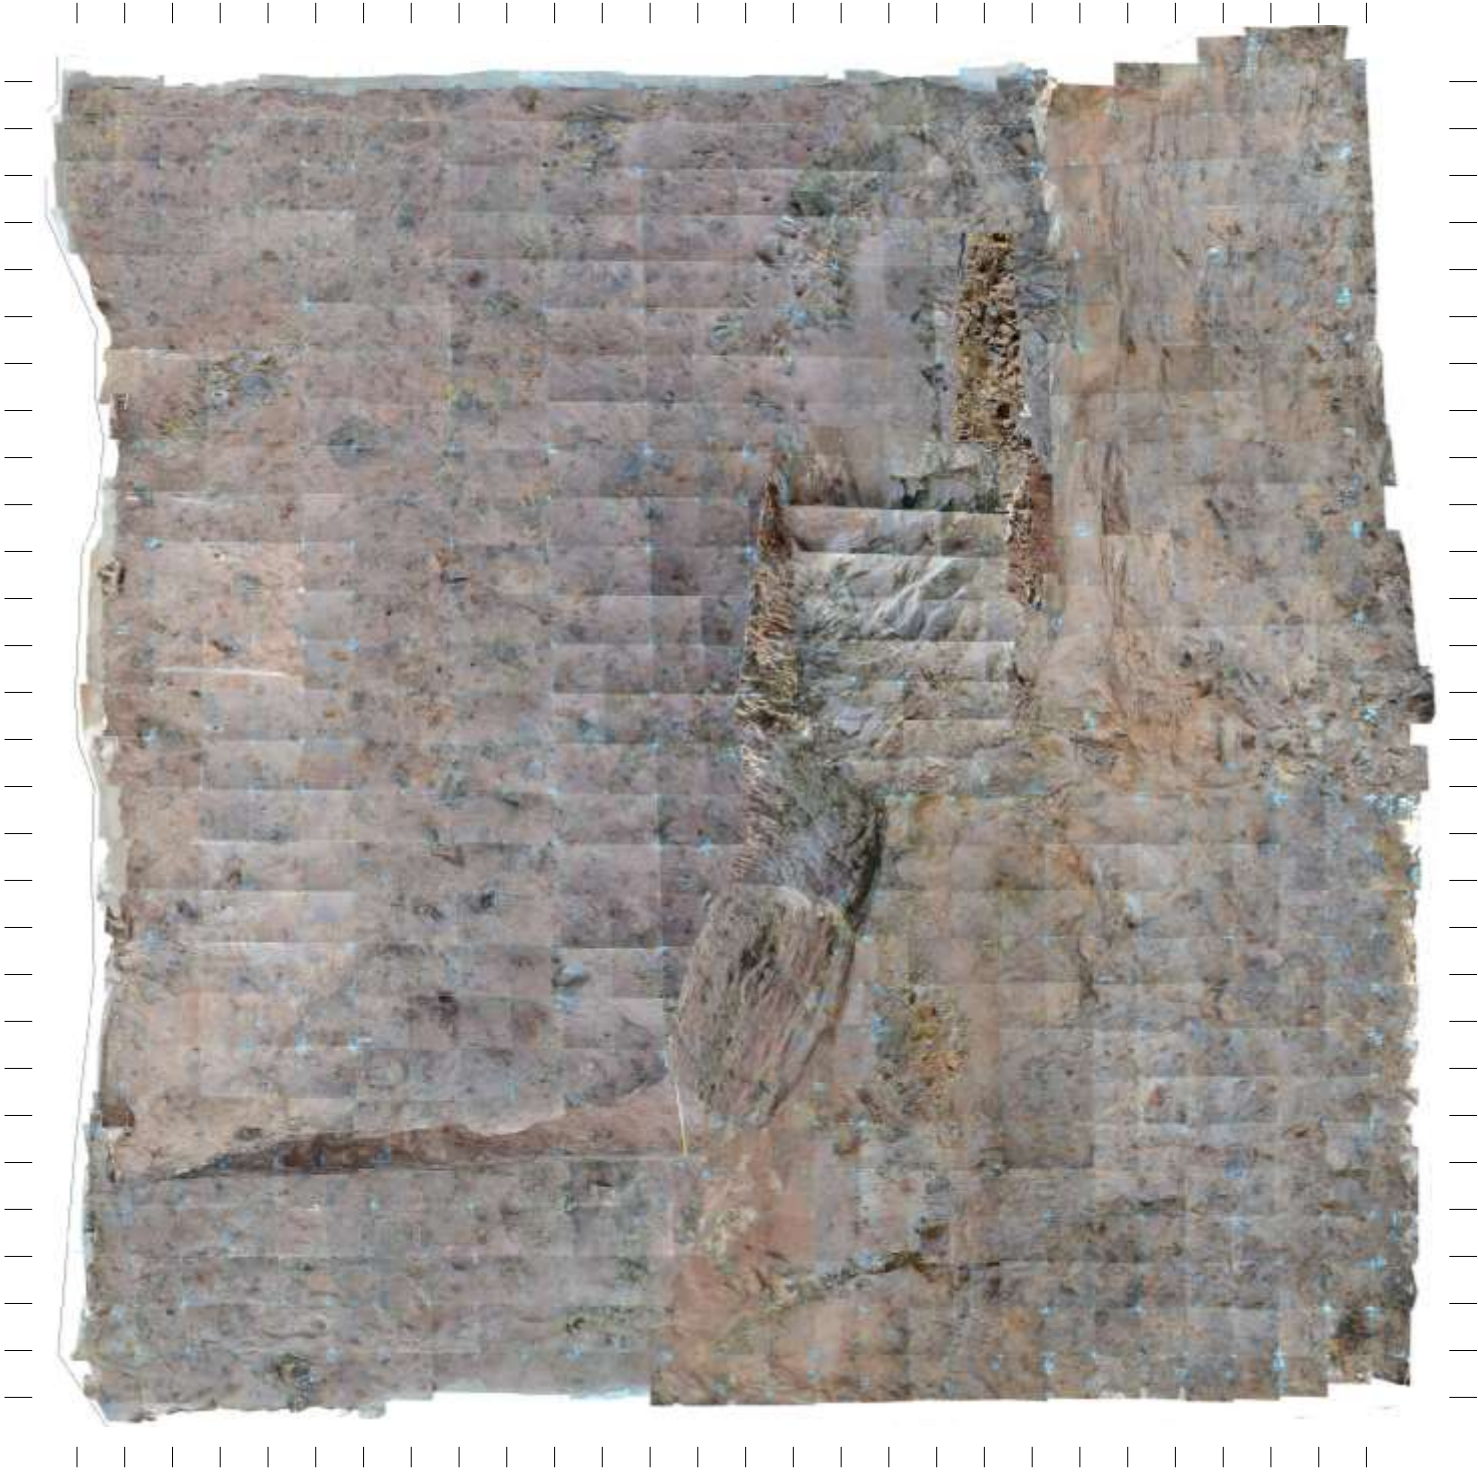
代替所内電気設備建屋 基礎地盤写真

・代替所内電気設備建屋基礎地盤には、断層は認められない。

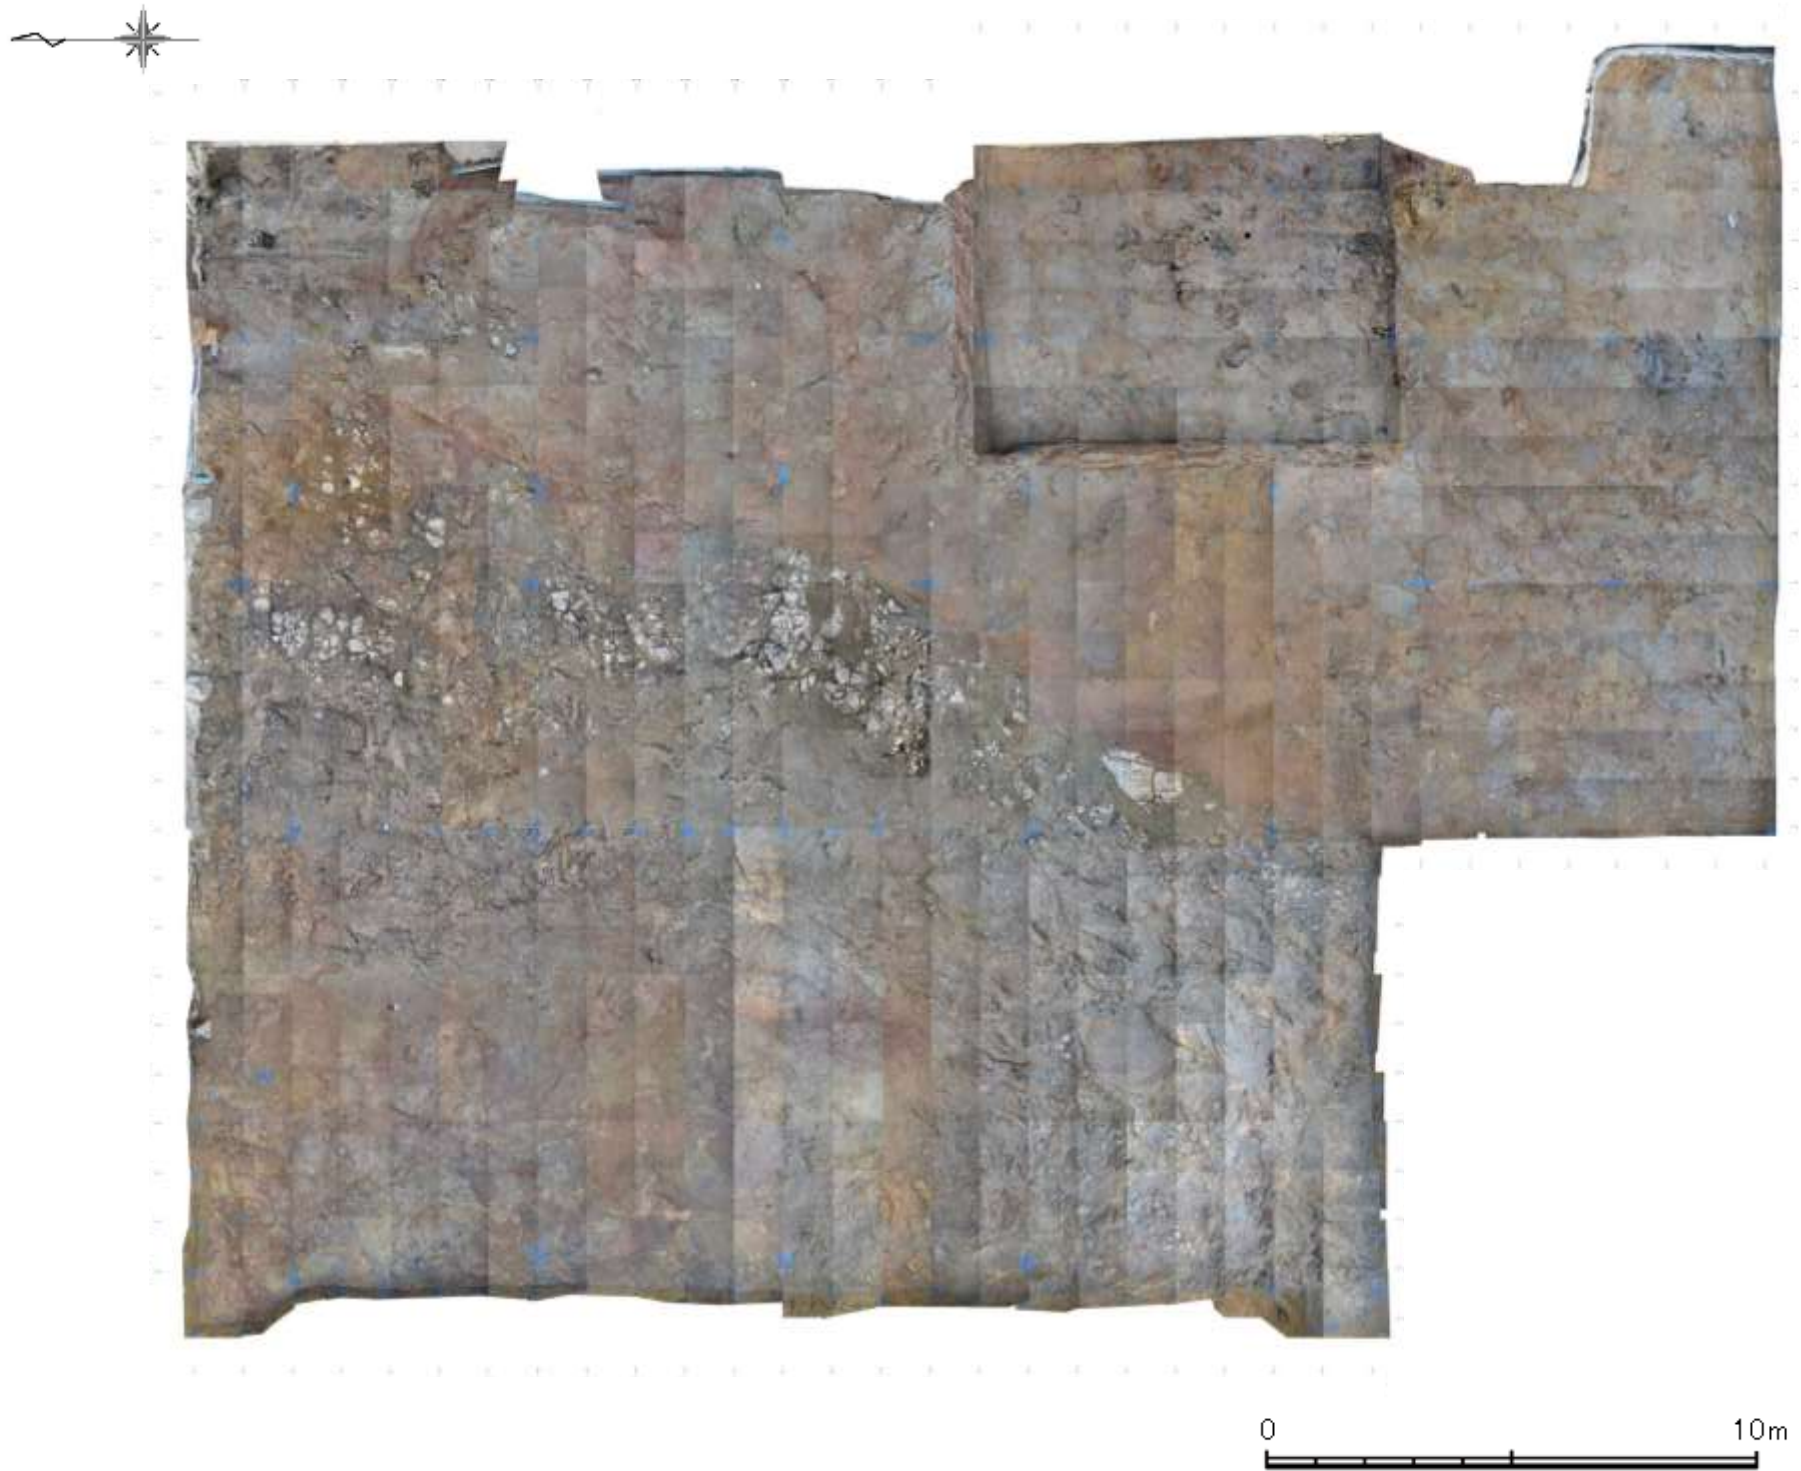
常設代替交流電源設備 基礎地盤写真

・常設代替交流電源設備基礎地盤には、断層は認められない。

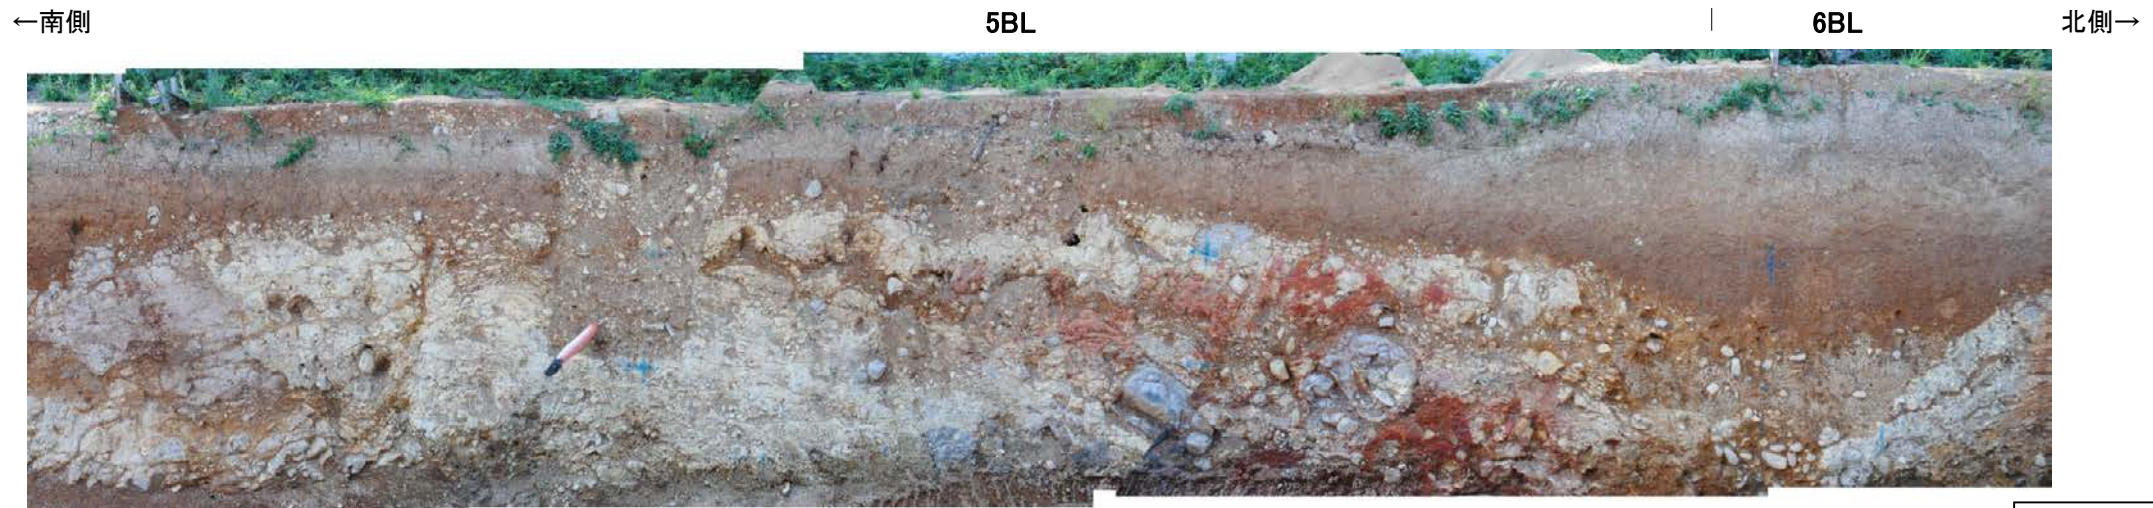
防潮堤設置時写真[5BL, 6BL]①

・防潮堤基礎[5BL]には、断層は認められない。

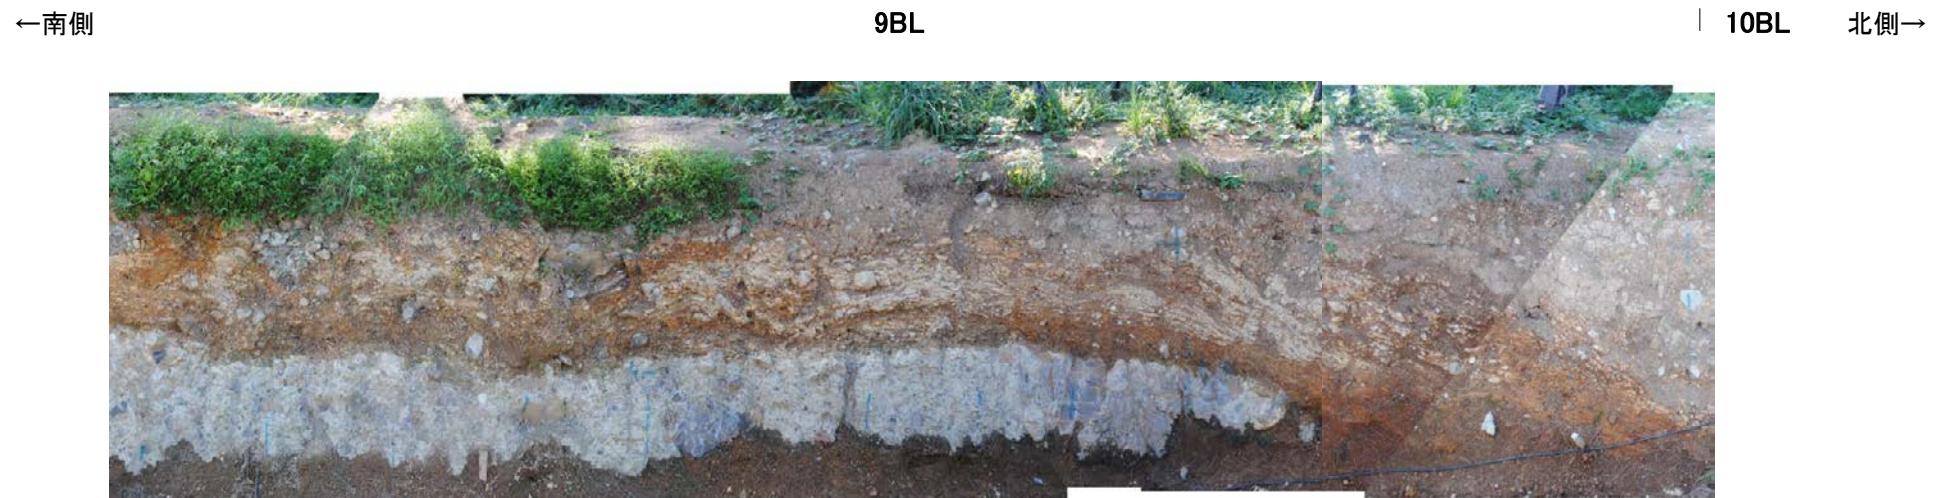
防潮堤設置時写真[9BL, 10BL]①

・防潮堤基礎[9BL]には、断層は認められない。

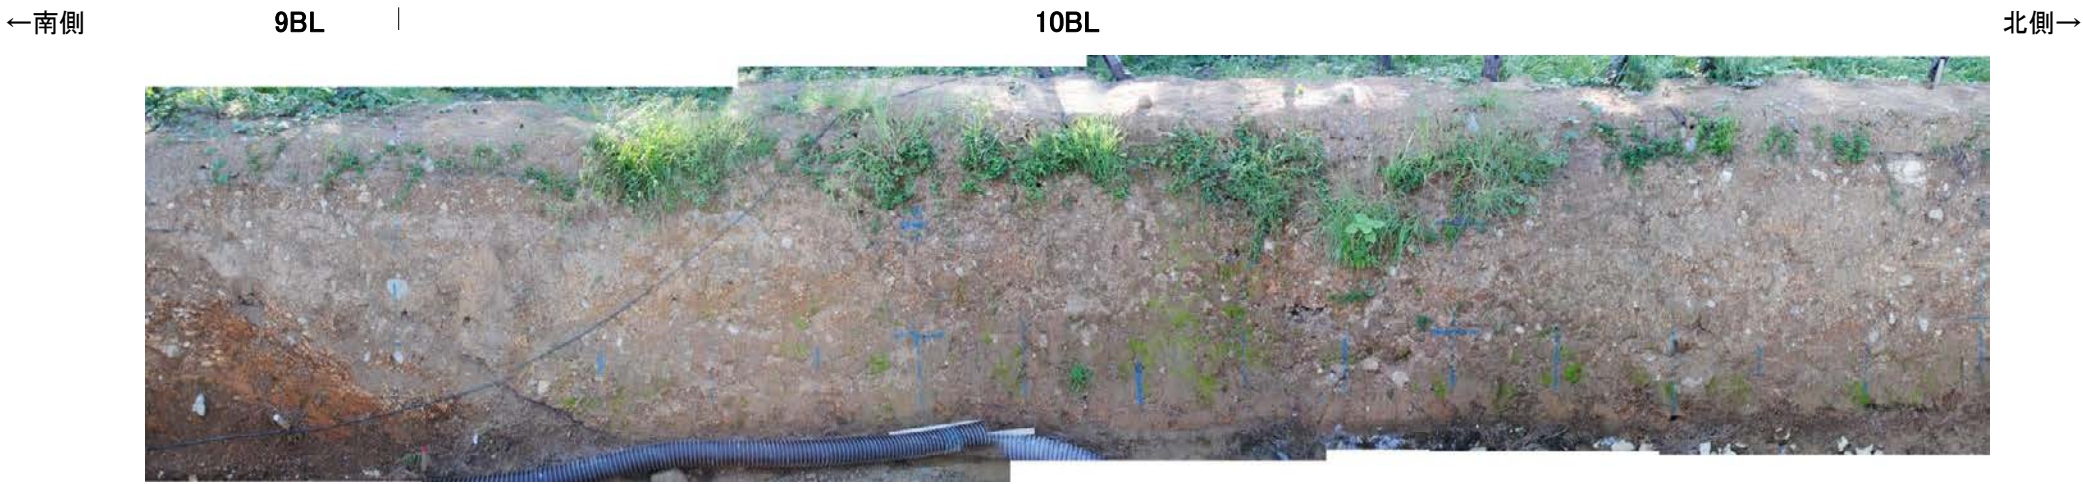
防潮堤設置時写真[9BL, 10BL]②

・防潮堤基礎[10BL]には、断層は認められない。

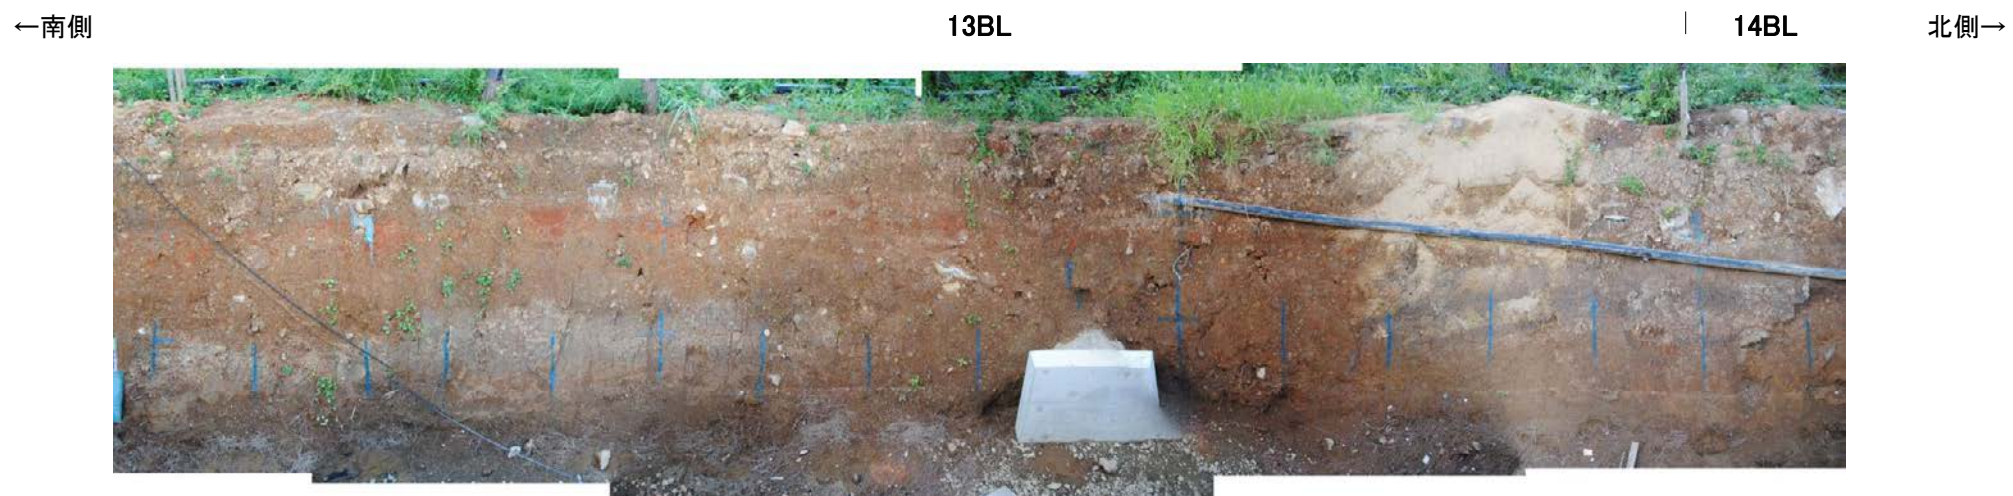
防潮堤設置時写真[13BL, 14BL]①

・防潮堤基礎[13BL]には、断層は認められない。

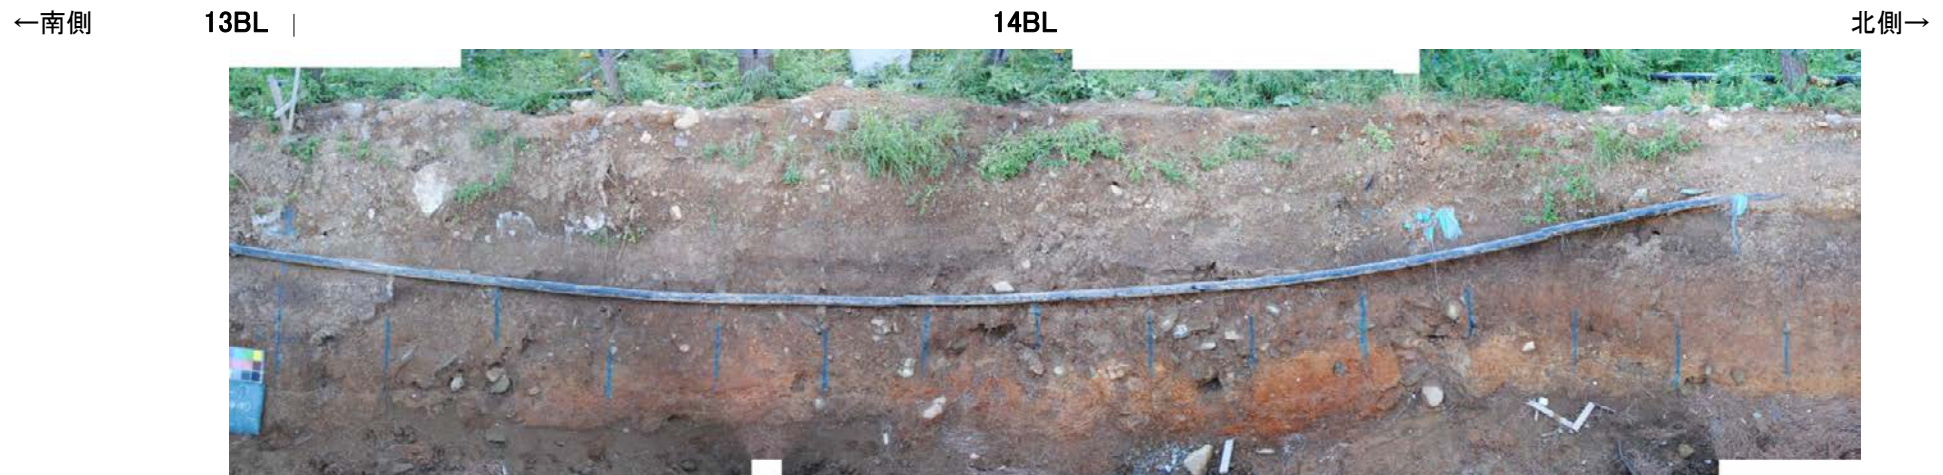
防潮堤設置時写真[13BL, 14BL]②

・防潮堤基礎[14BL]には、断層は認められない。

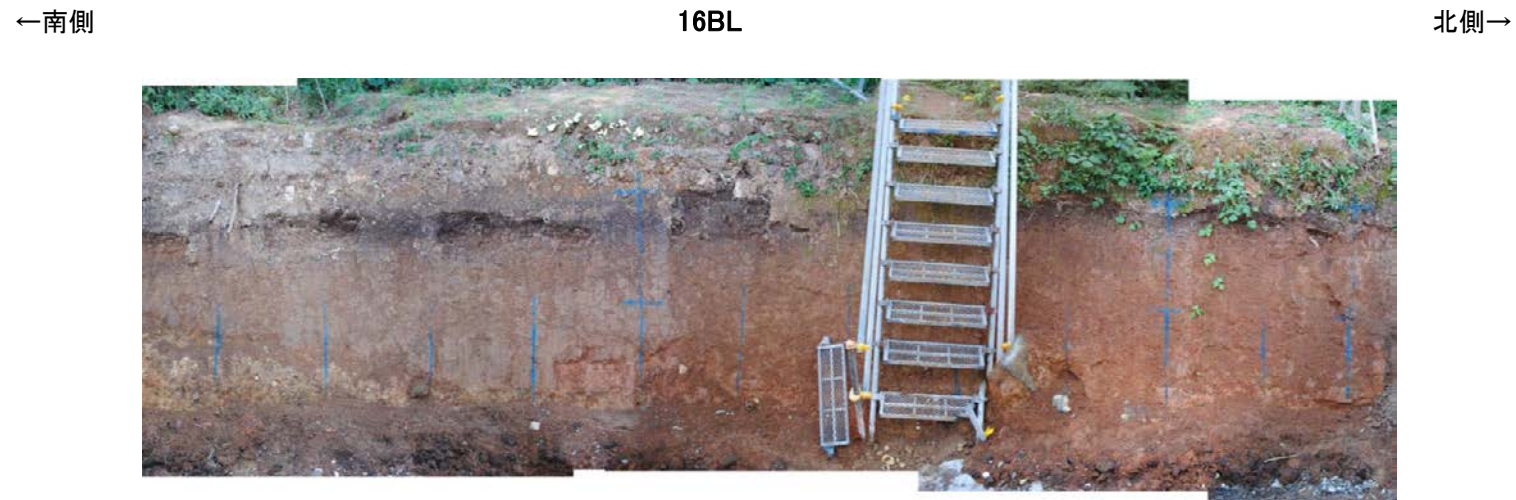
防潮堤設置時写真[16BL]

・防潮堤基礎[16BL]には、断層は認められない。

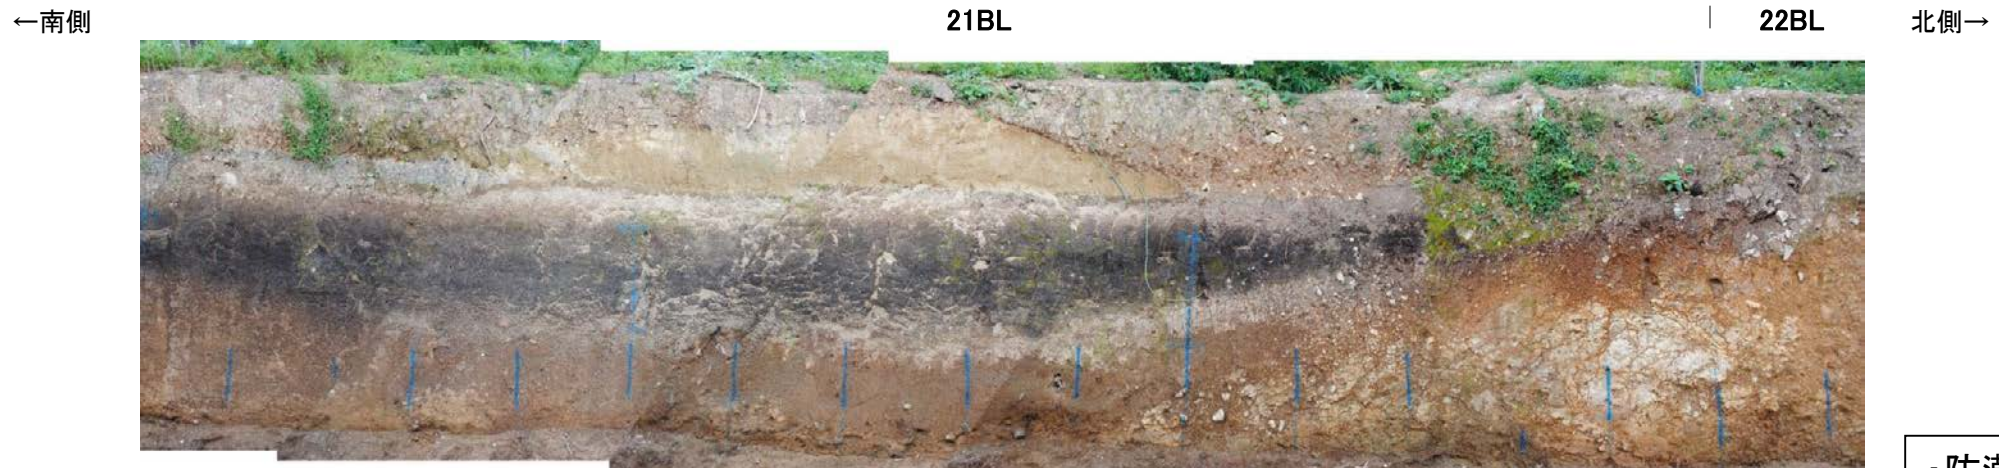
防潮堤設置時写真[21BL, 22BL]①

・防潮堤基礎[21BL]には、断層は認められない。

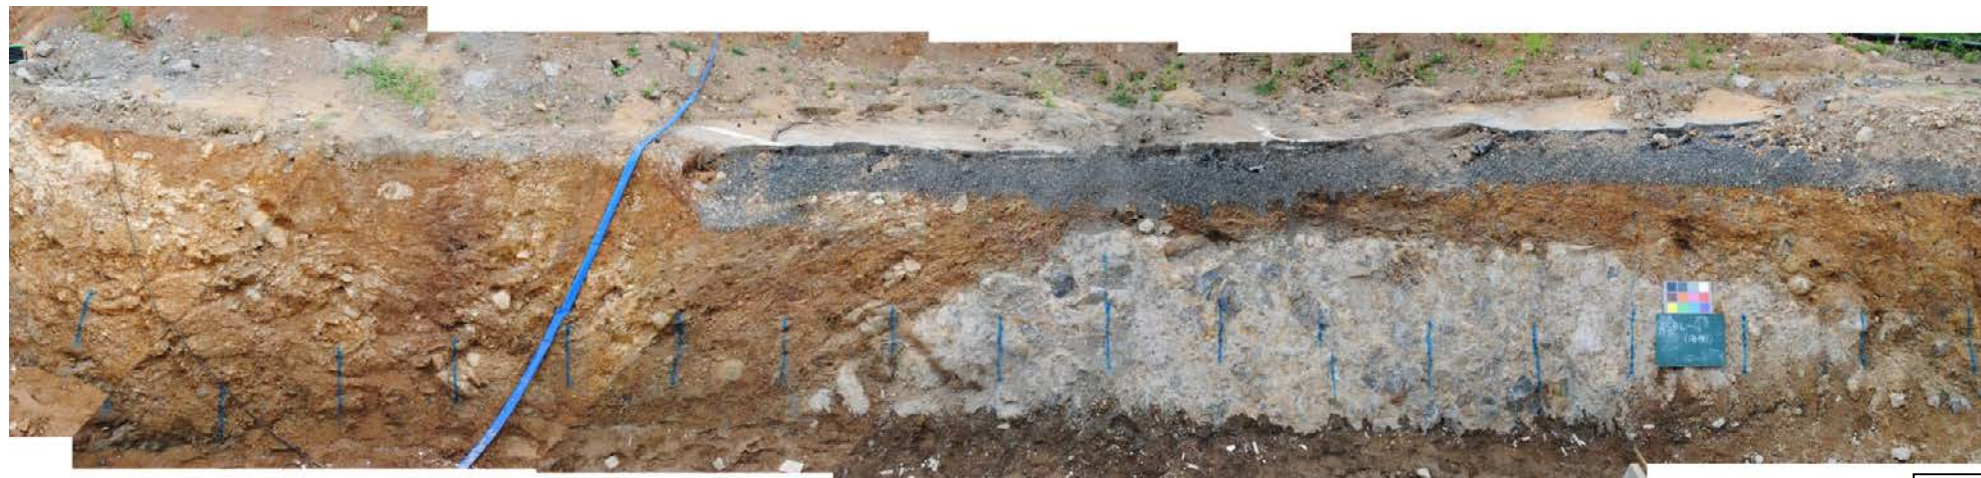
防潮堤設置時写真[25BL, 26BL]①

・防潮堤基礎[25BL]には、断層は認められない。

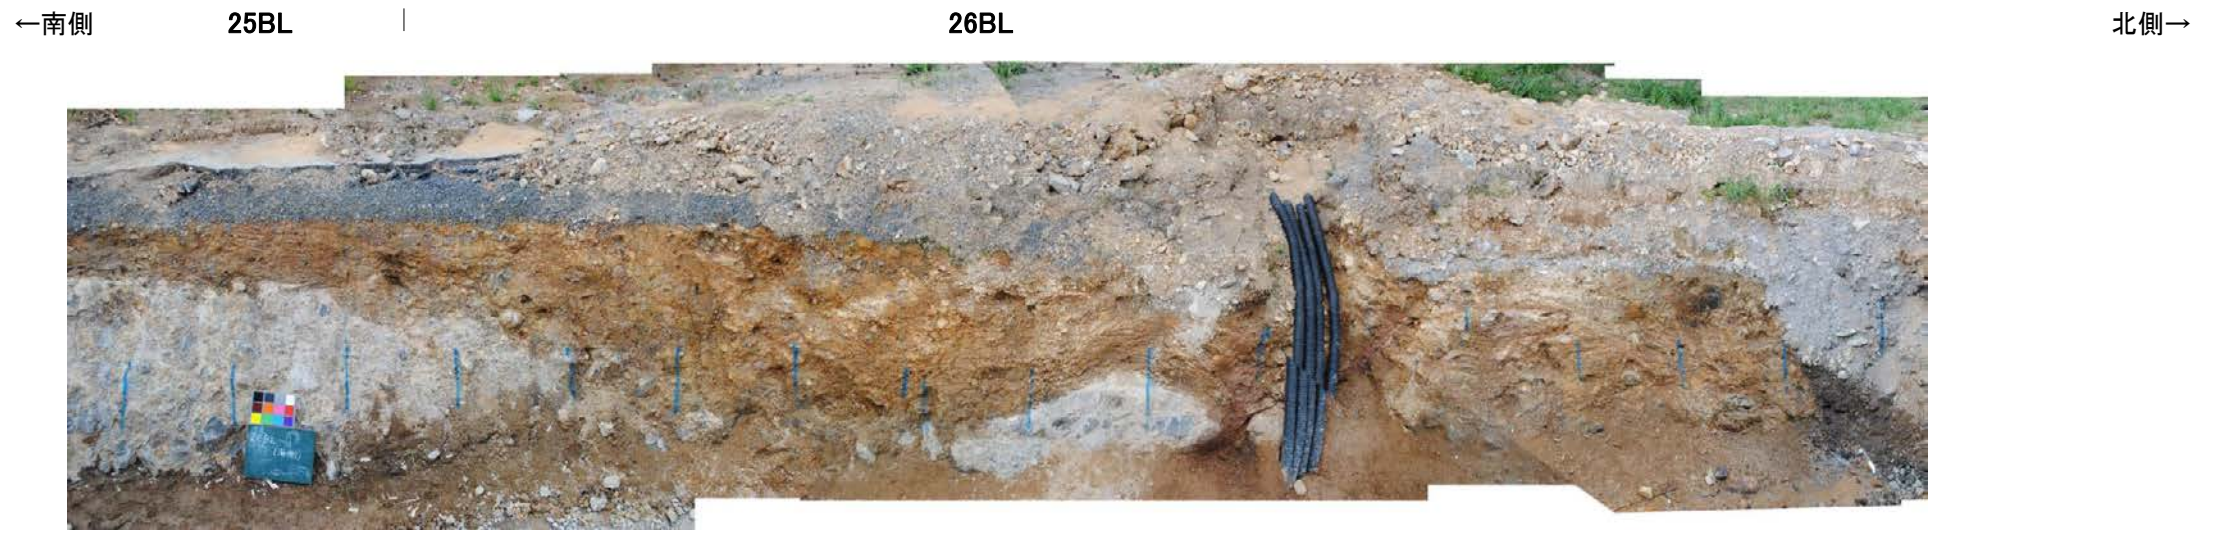
防潮堤設置時写真[25BL, 26BL]②

・防潮堤基礎[26BL]には, 断層は認められない。

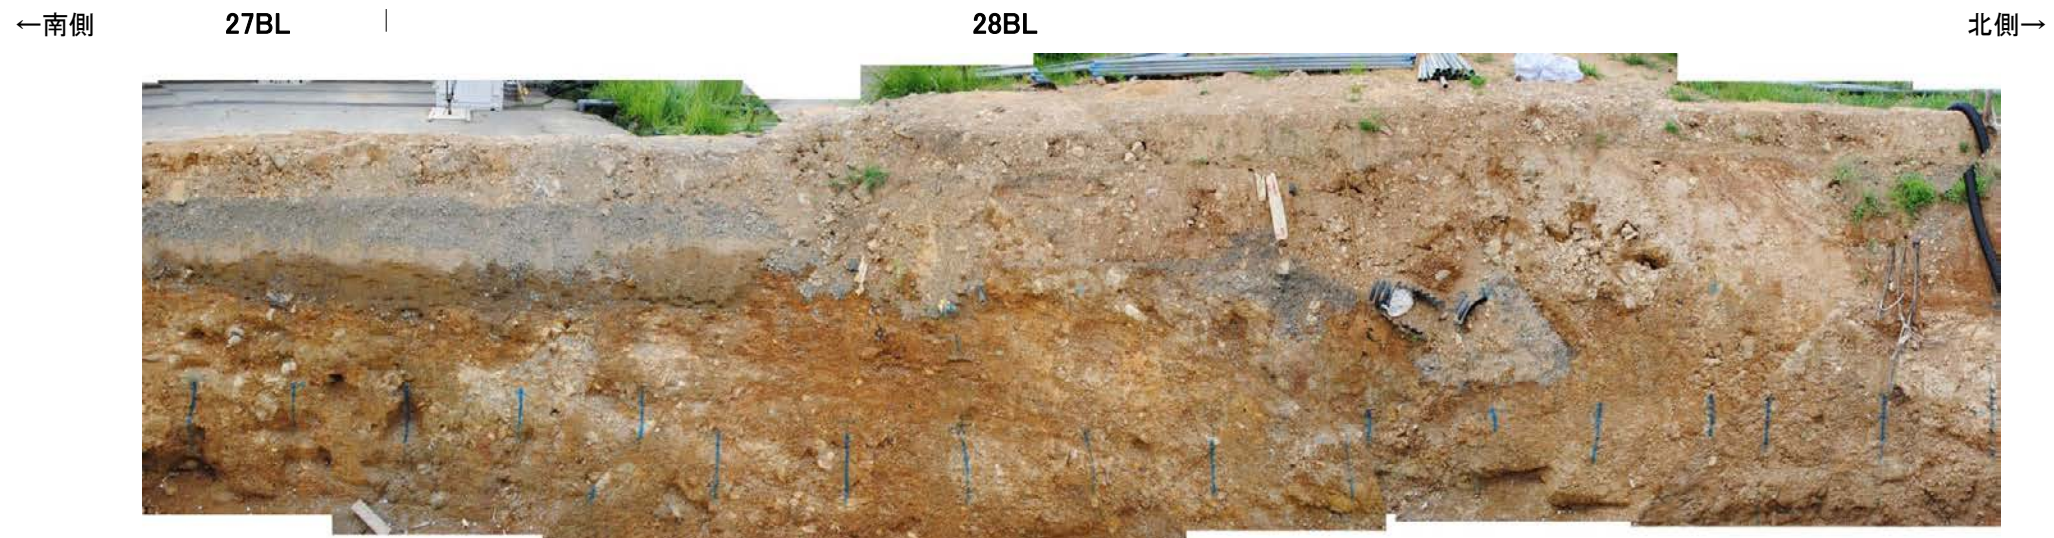
防潮堤設置時写真[27BL, 28BL]②

・防潮堤基礎[28BL]には、断層は認められない。

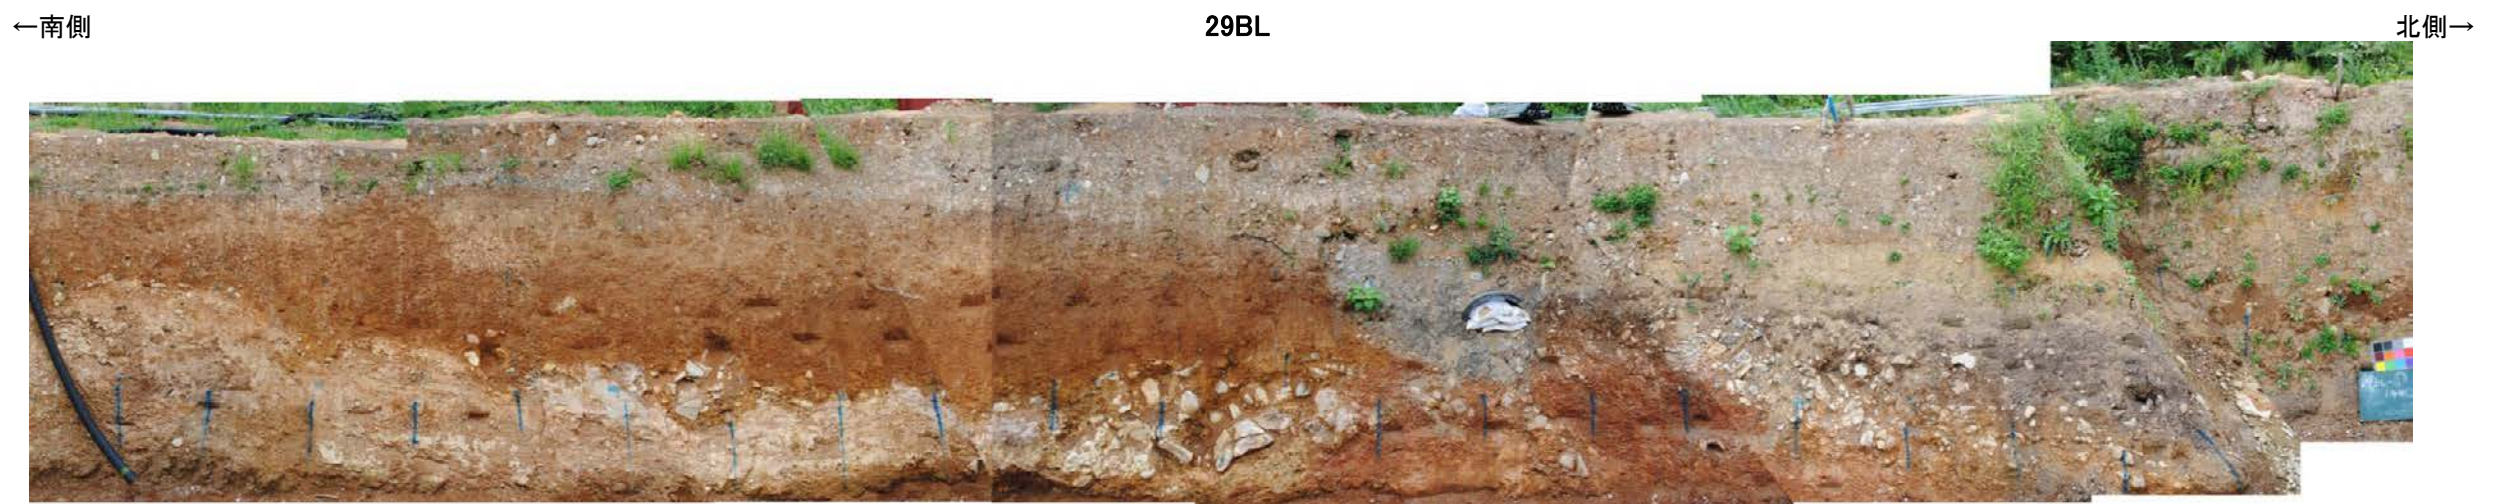
防潮堤設置時写真[29BL]

・防潮堤基礎[29BL]には、断層は認められない。

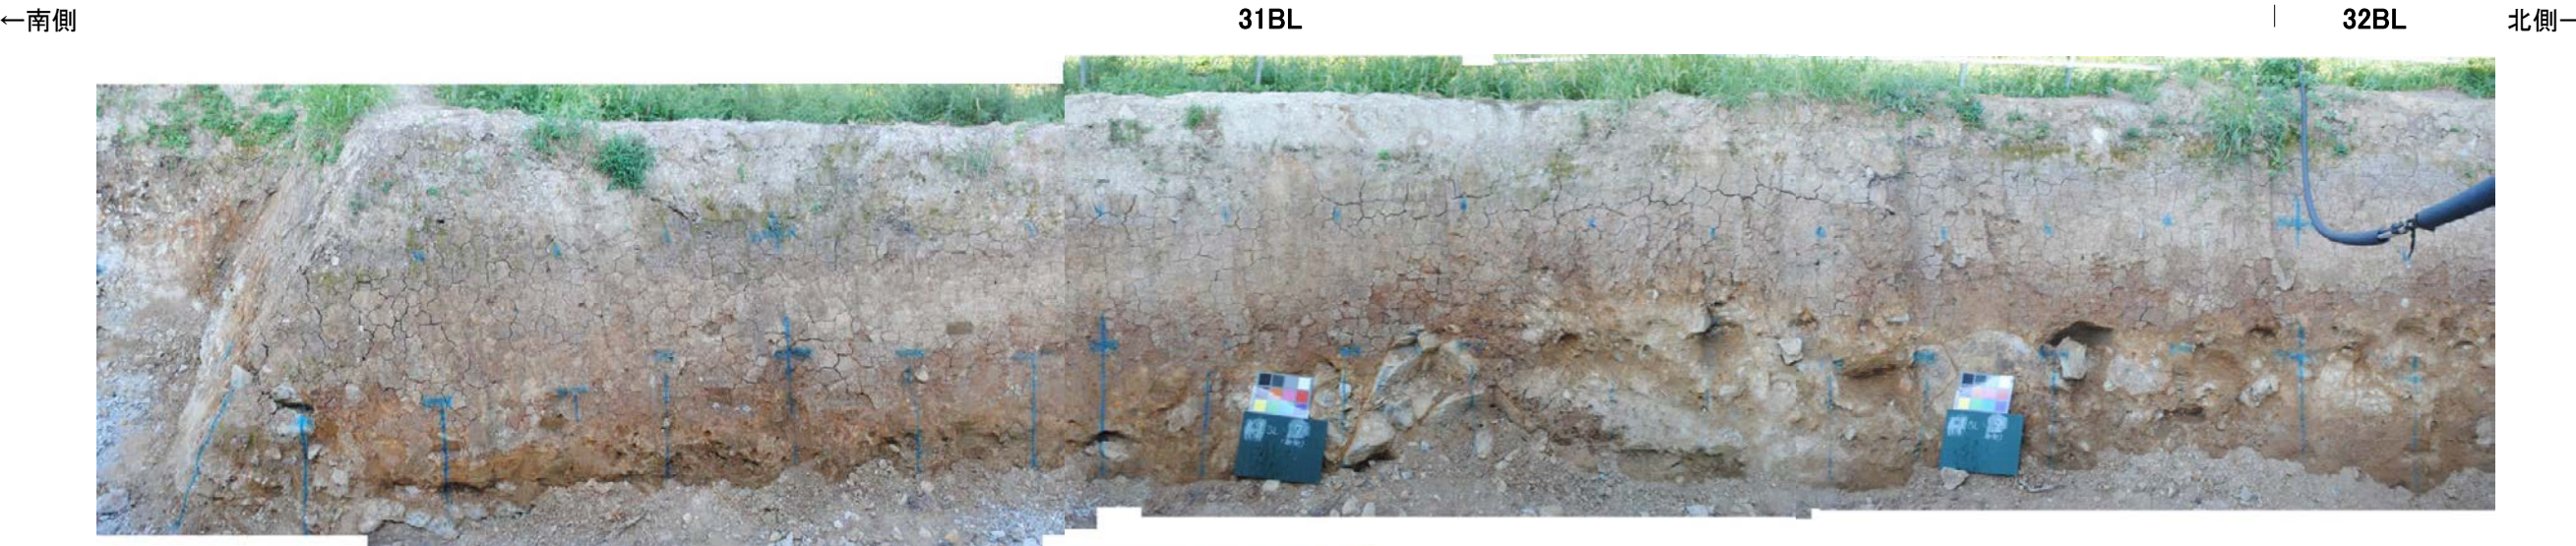
防潮堤設置時写真[31BL, 32BL]①

・防潮堤基礎[31BL]には、断層は認められない。

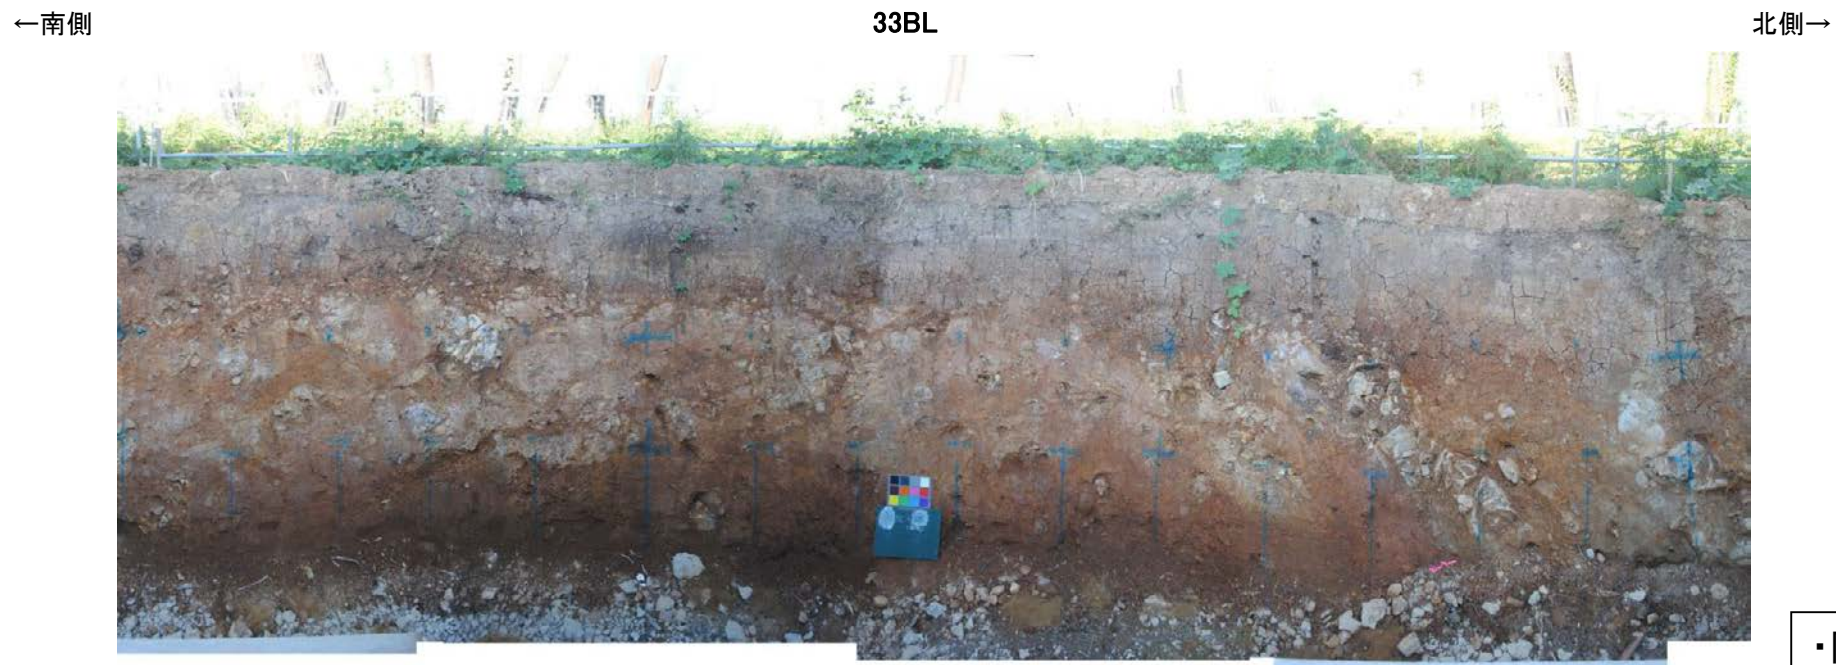
防潮堤設置時写真[33BL]

・防潮堤基礎[33BL]には、断層は認められない。

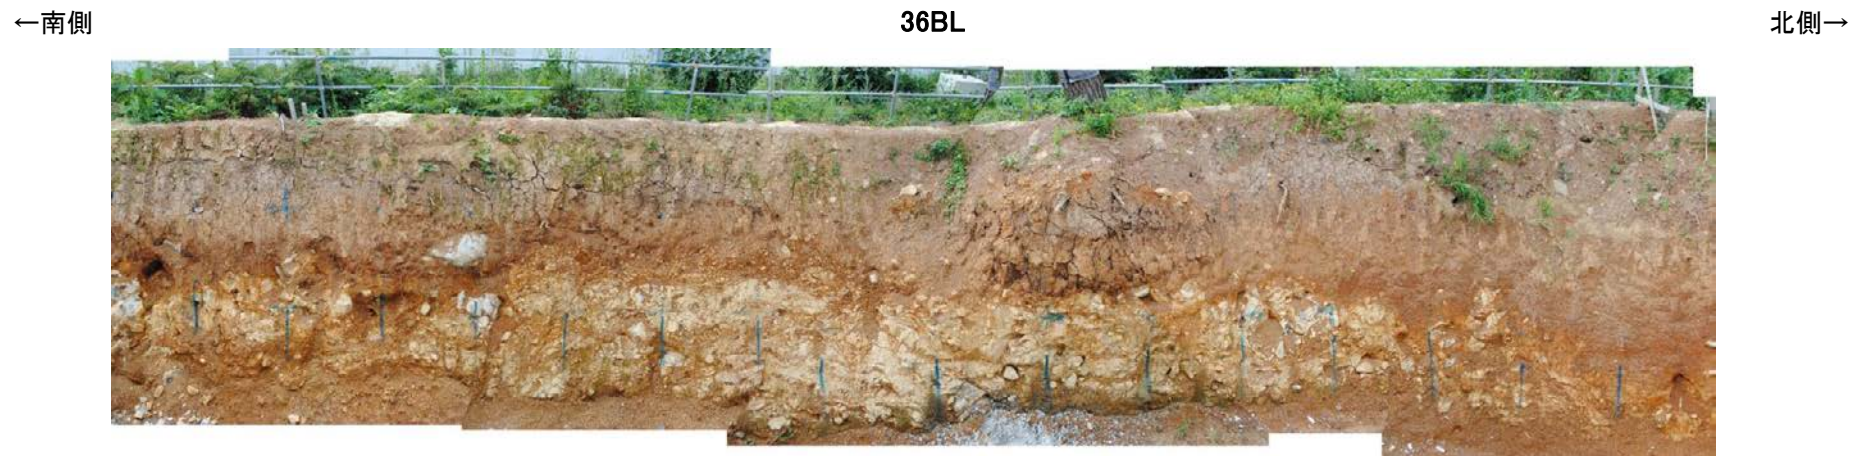
防潮堤設置時写真[36BL]

・防潮堤基礎[36BL]には、断層は認められない。

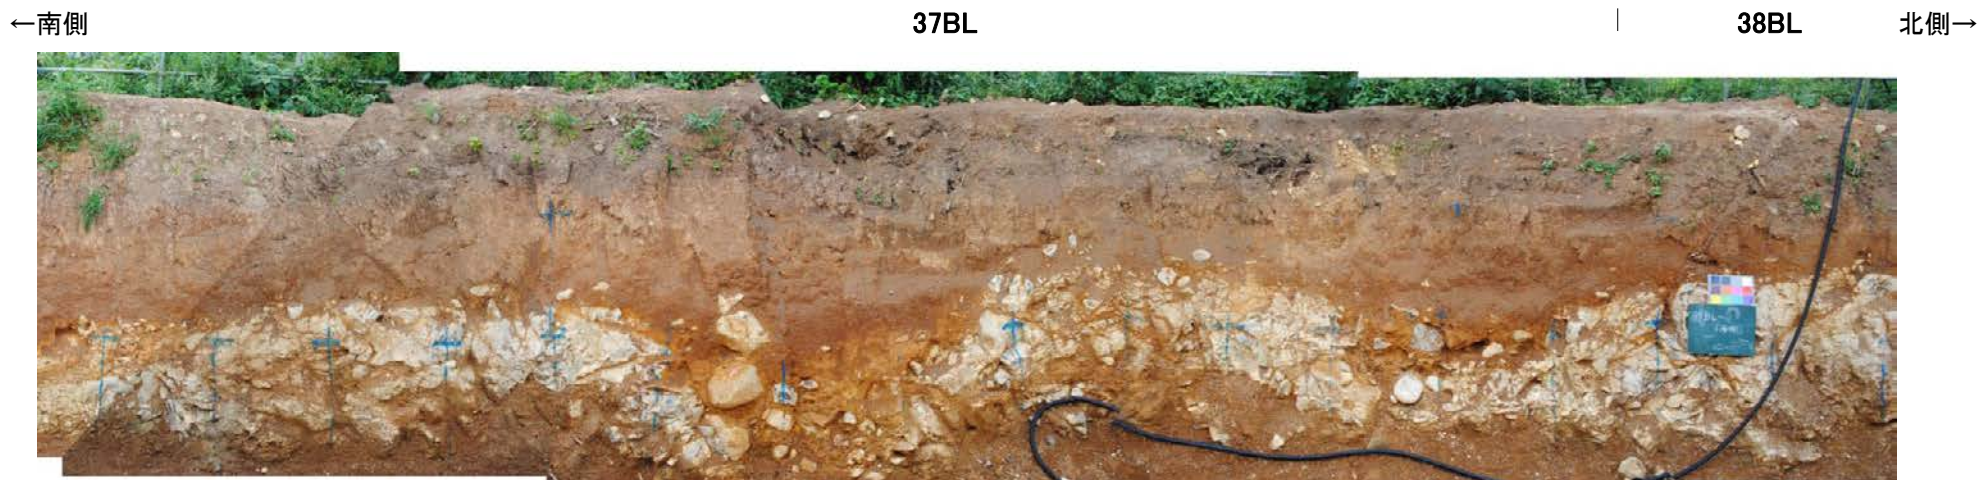
防潮堤設置時写真[37BL, 38BL]①

・防潮堤基礎[37BL]には, 断層は認められない。
