⑤ 取水路沿いの調査（取水路位置での分布の確認）

○取水路沿いの調査で確認されたK-2及びK-12～K-26について、取水路設置面での断層の有無を確認するため、取水路沿いのボーリング調査結果等に基づいて検討した結果、K-2、K-12～K-16及びK-22、K-23、K-26の9本は取水路と交差することから、取水路設置面に分布すると評価した。

⑤ 取水路沿いの調査（断層と取水路スケッチの対応の確認）

⑤取水路沿いの調査(断層とグリッドボーリング調査の対応の確認)

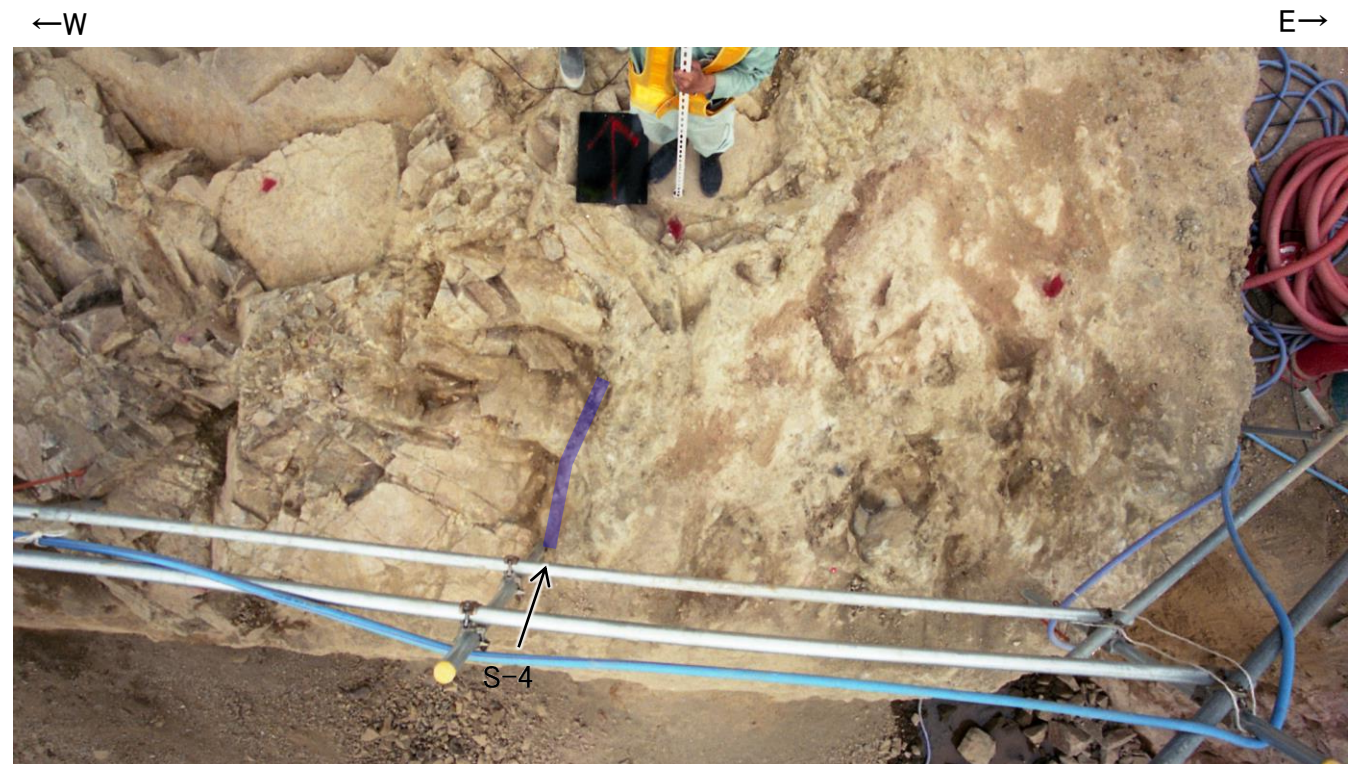
写真② 2号機地下式軽油タンク(DBA)連絡ダクト底盤 S-4端部

・2号機地下式軽油タンク(DBA)連絡ダクトの底盤中(EL15.7m)において、シームは認められなくなる。

(この写真は2号機地下式軽油タンク(DBA)連絡ダクト均しコンクリート打設前に撮影したもの)

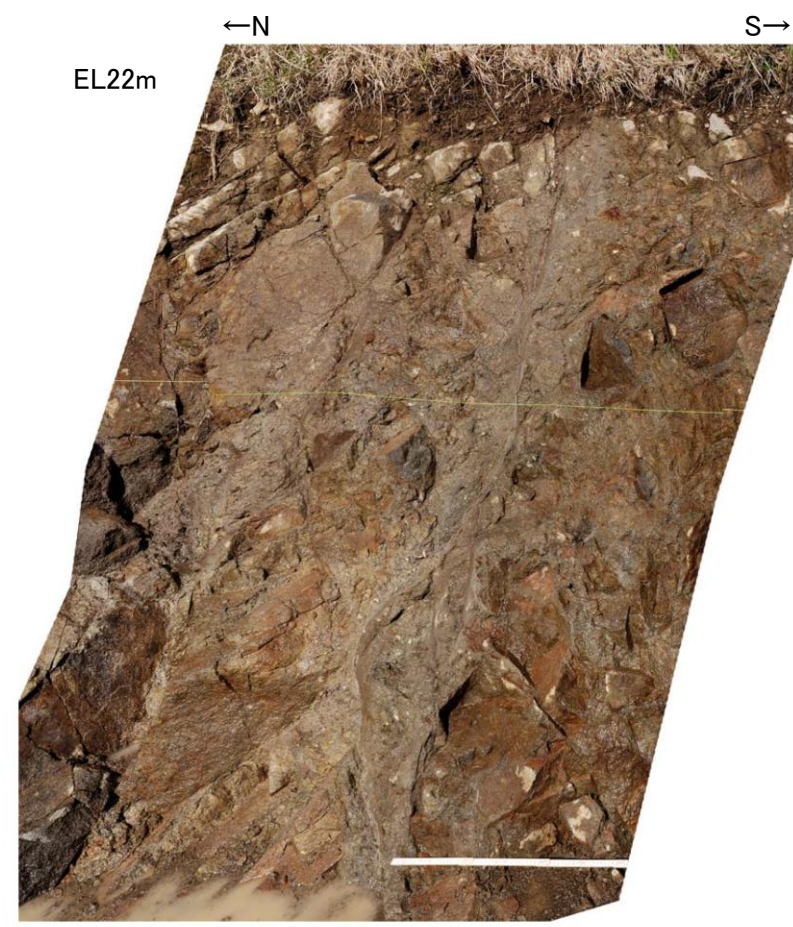
21m盤法面 写真

【S-4】
走向傾斜N42~60° E/68~76° NWを示し、比較的平滑な主せん断面が認められる。主せん断面は法面の中中部で北西側に膨らむように湾曲し、主せん断面と10~30°斜交する副次的な割れ目を伴う。厚さ1~10mmの灰~褐灰色の粘土が主せん断面に沿って分布する。上盤側には固結した破碎部が厚さ5~10cmで分布する。固結した破碎部は砂状であり、径2cm以下の角~垂角礫が混じる。

走向	概ね北東-南西走向(N42° ~60° E)
傾斜	北西傾斜(68° ~76° NW)
破碎部の幅	5~10cm
