K-3端部の調査結果 一概要一

K-3端部の調査結果 — 北東端：露岩域 —

(14) K-4端部の調査結果

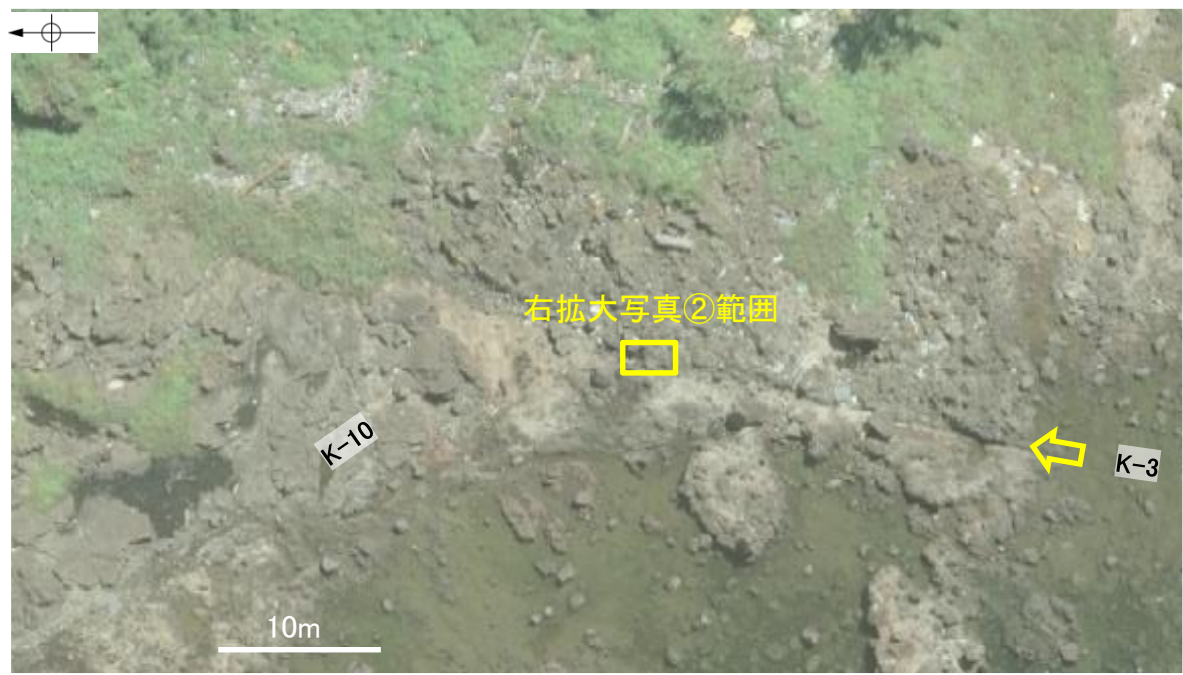
拡大写真①
K-10の南方付近

【K-10南端の調査結果】
露岩域において、K-10はK-3を越えて連続しないことを確認。

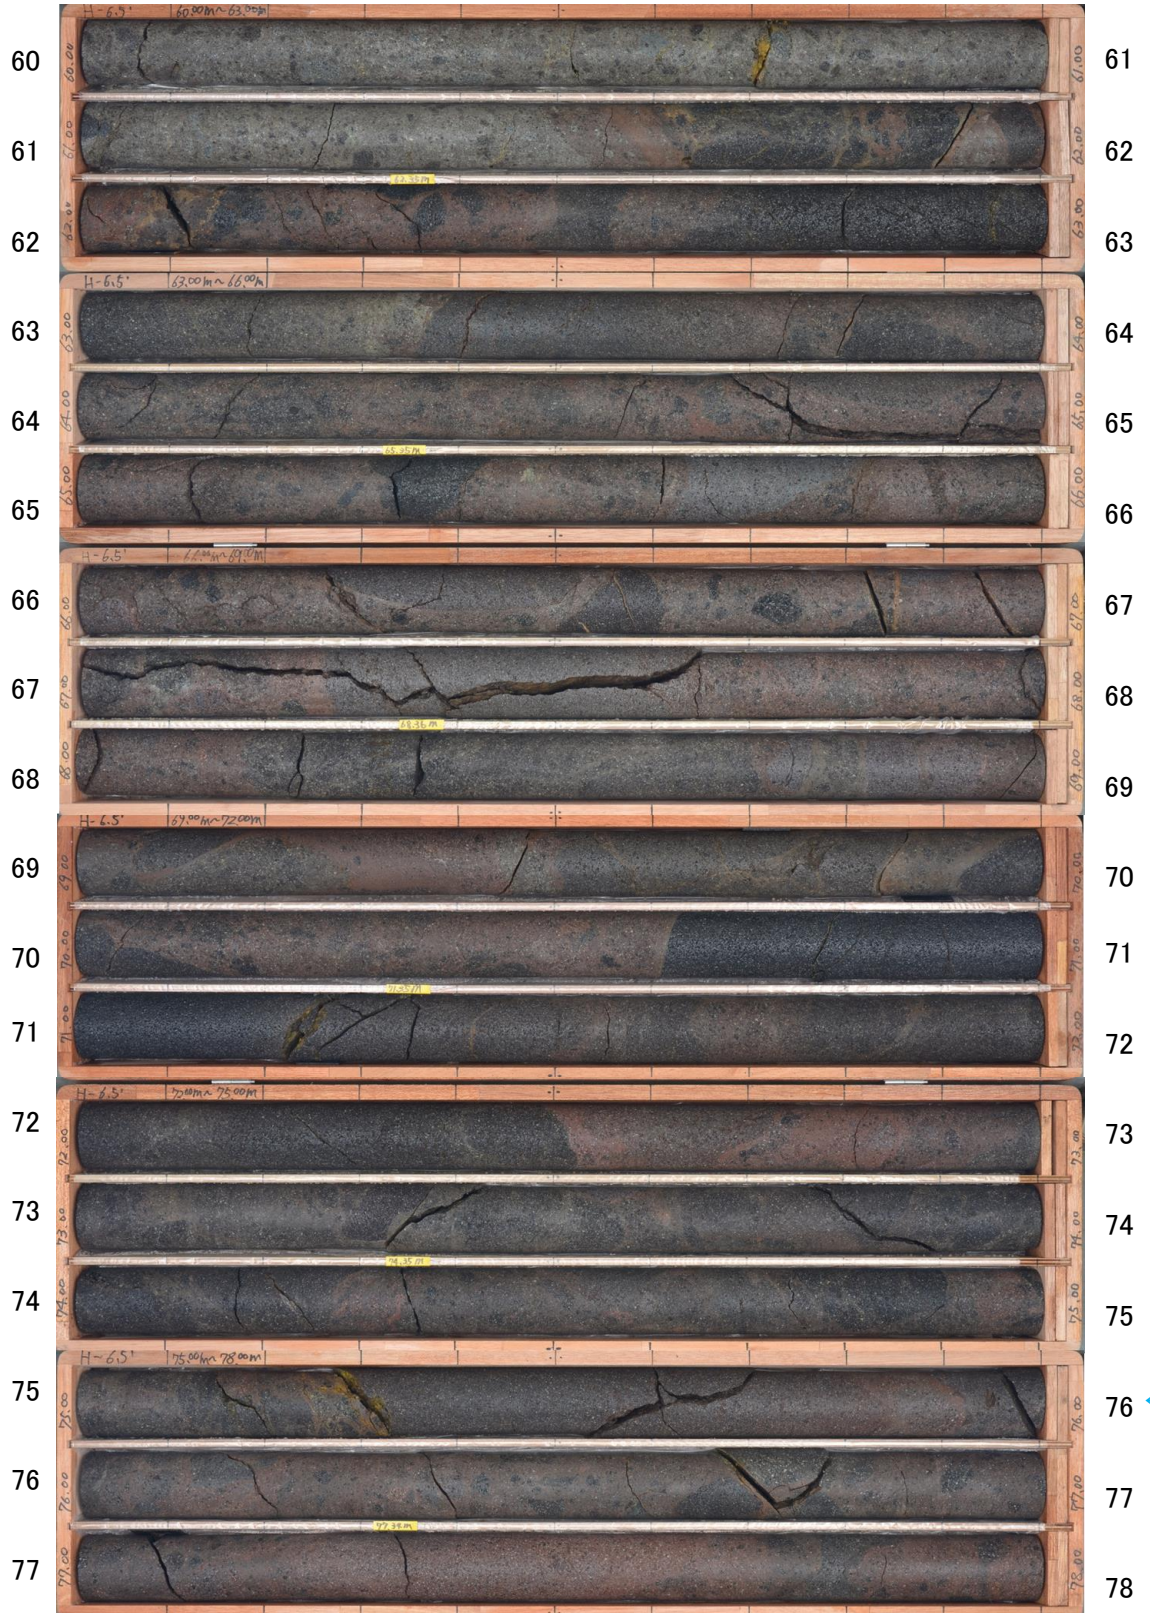
コア写真(深度60~96m)

S-4確認位置→
(88.58m)

←S-9想定延長位置
(76m付近)

H-6.5'孔において, 想定延長位置付近にS-9は認められない。
