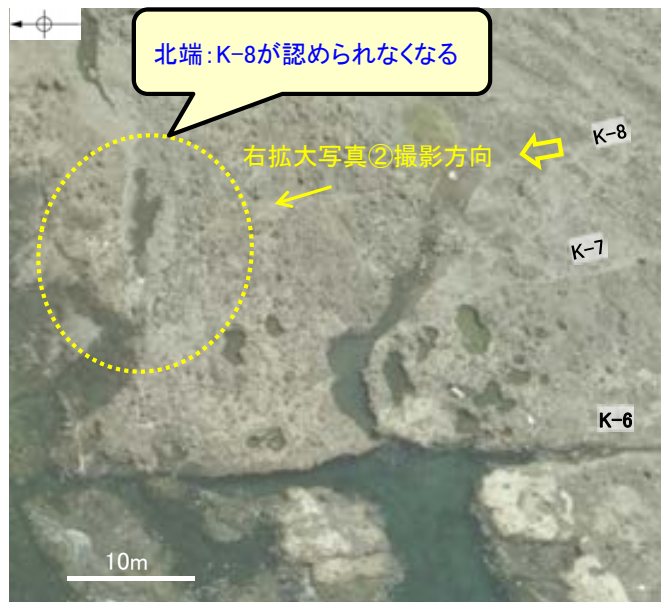
拡大写真①  
K-8の北方付近

露岩域において、K-8が認められなくなることを確認。

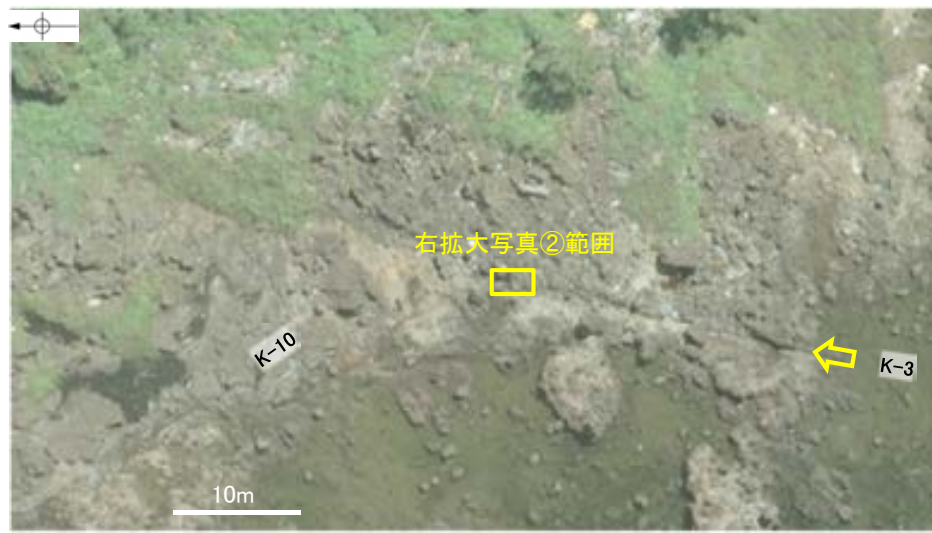
拡大写真①  
K-10の南方付近

**【K-10南端の調査結果】**  
露岩域において、K-10はK-3を越えて連続しないことを確認。

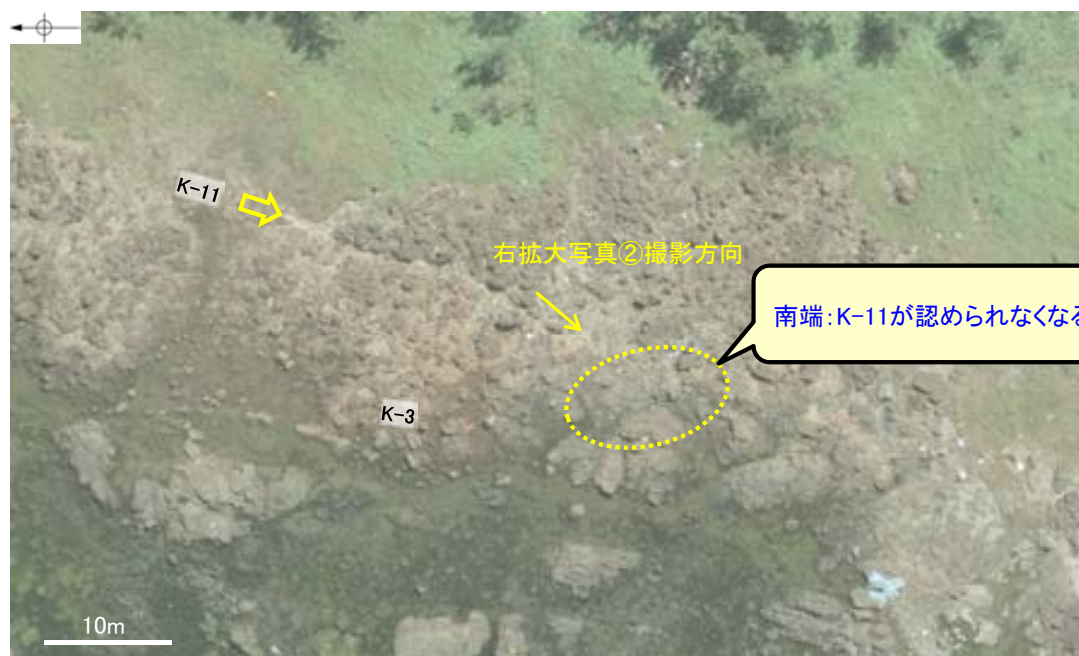
拡大写真①  
K-11の南方付近

**【K-11南端の調査結果】**  
露岩域において、K-11が認められなくなることを確認。
