敦賀発電所2号炉  
調査データのトレーサビリティの確認における薄片試料作製位置の誤りについて  
(現在までの取組み状況)

本資料は、現在までの本件に対する取組み状況について取りまとめたものである。

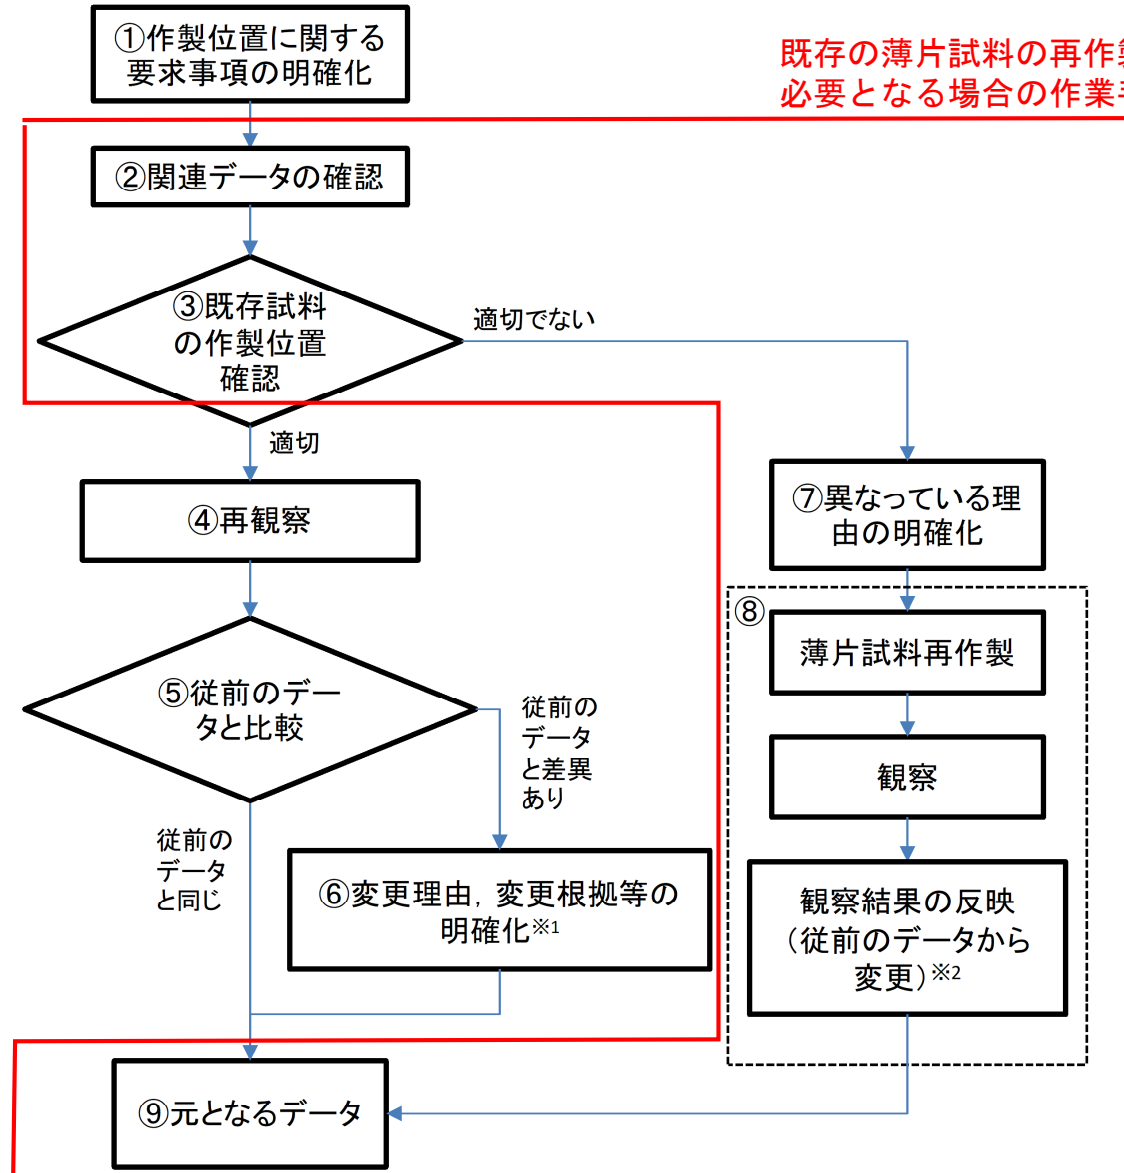
既存の薄片試料の再作製が必要となる場合の作業手順

- ① 薄片試料に関する要求事項(手順, 作製位置の条件, 関連データ等)を明確にする。
- ② 薄片試料作製に用いる関連データ(最新活動面の深度, 走向・傾斜, 条線)を確認する。
- ③ 既存薄片試料が適切に作製されているか以下の項目を確認する。
  - ・最新活動面を含むように, 断層面に直交方向かつ条線方向に平行方向に作製されているか。
  - ・作製した薄片試料に記載しているX方向, Z方向は正しいか。
- ④ 適切に作製されている場合は薄片試料の再観察を行い, 既往の記録の妥当性を確認する。
- ⑤ 再観察で取得したデータ(複合面構造の観察結果, 変位センス)と従前のデータを比較し差異の有無を確認する。
- ⑥ 差異がある場合, 再観察で取得したデータへの変更理由, 変更根拠等を明確にする。※1: 従前のデータから変更, 修正等をする場合は, 変更管理及び不適合管理を行う。
- ⑦ 作製位置が適切でない場合, その理由を明確にする。
- ⑧ 再作製した薄片試料の観察内容を反映し, 従前のデータから変更する。※2: 変更管理及び不適合管理を行う。
- ⑨ 元となるデータとする。

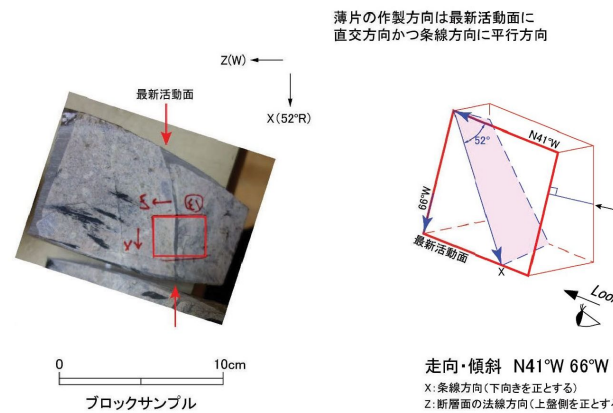
最新活動面の条線観察結果

- 総データ数: 1
  - 最新活動面: 1
- ・ 走向・傾斜: N41° W66° W
  - ・ レイク角: 52° 南傾斜

このゾーンは当初断層ガウジと判断していたが、上記に示す通りカタクレーサイトと判断した。

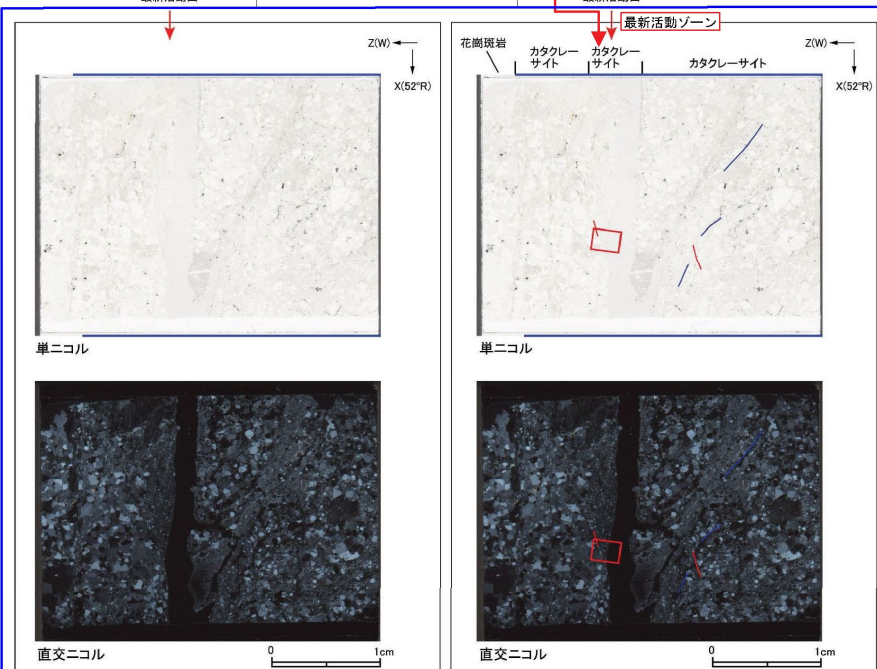
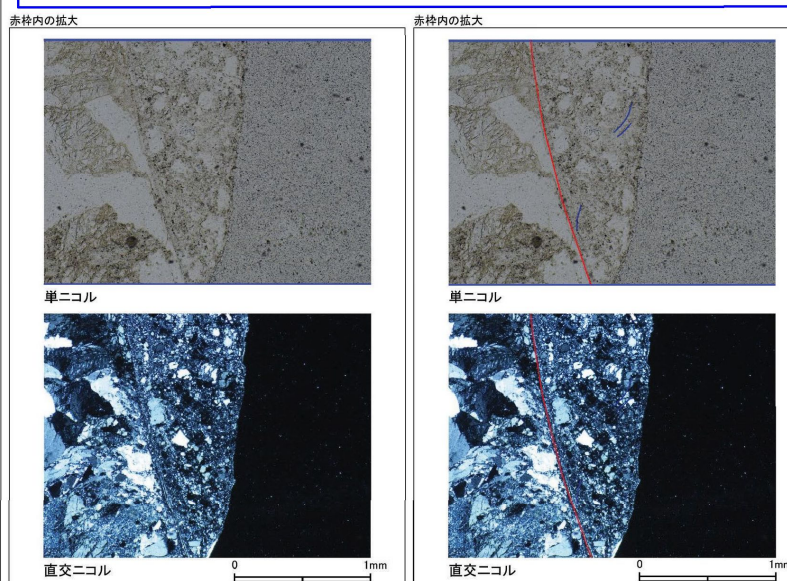
H27-B-1 深度74.36~74.50m (2/2)

- ・H27-B-1のボーリングコアから採取した薄片試料の観察結果によれば最新活動面(深度74.40m)の変位センスは、左ずれを伴う正断層成分が卓越する。
- ・断層岩区分については、最新活動ゾーンは周辺のカタクレーサイトのゾーンより細粒であり、局所的ではあるが幅6mm程度の範囲で粘土鉱物が若干認められることから、断層ガウジと判断していた。
- ・最新活動ゾーンに以下の特徴が認められることから、カタクレーサイトのみからなる破碎部であると判断した。
  - (カタクレーサイト) 基質を構成する粘土鉱物は少ない。
  - (カタクレーサイト) 最新活動面に沿った帯状の粘土状部は局所的である。
  - (カタクレーサイト) 角ばった岩片が多い。
  - (カタクレーサイト) ジグソー状の角礫群が認められる。

※破碎部の走向・傾斜をBHTV画像から取得できなかったことから、同一ボーリングコアの他の不連続面と本破碎部の位置関係から推定した走向・傾斜データを使用している。
