【大坪川ダム右岸トレンチの岩盤中に認められる粘土質の物質(試料写真 1/2)】

2.2.1 (5) 福浦断層の反射法地震探査 ー概要ー

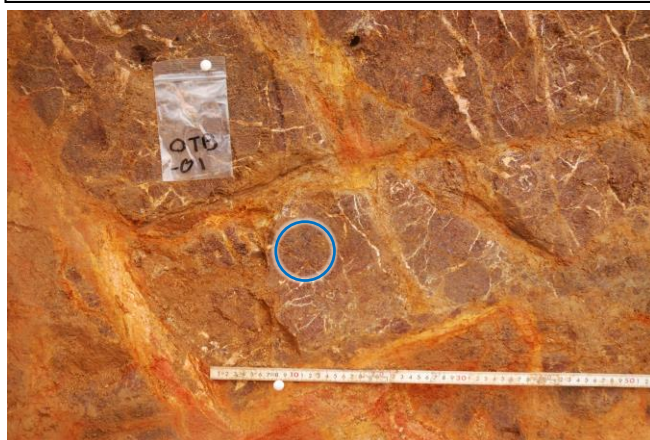
試料採取箇所写真(OTB-01)

○大坪川ダム右岸トレンチの北壁面から採取した試料のうち、西側に位置するOTB-01～03は、安山岩の原岩組織を比較的残した茶色～褐色の物質からなり、それらより東側に位置するOTB-04～12は、白色～褐色の粘土質の物質からなる。

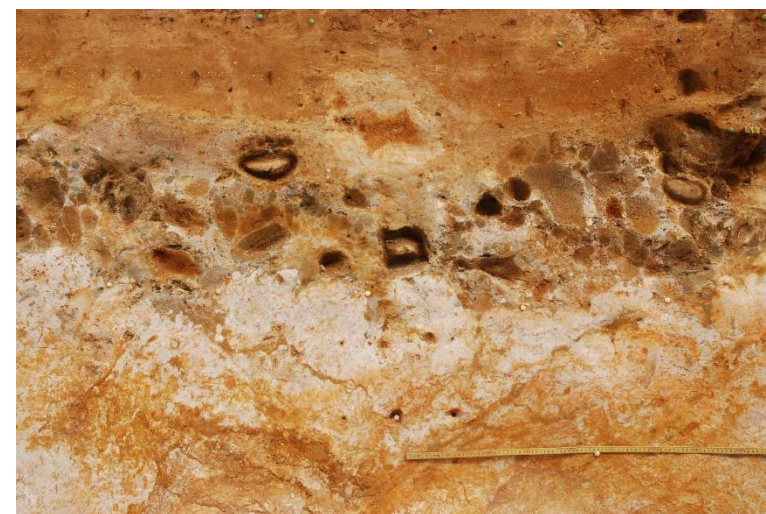
写真②

○白色～褐色の粘土部を含む岩盤と、上位の砂礫層の境界は明瞭であり、岩盤が砂礫層に削剥された状況が認められる。

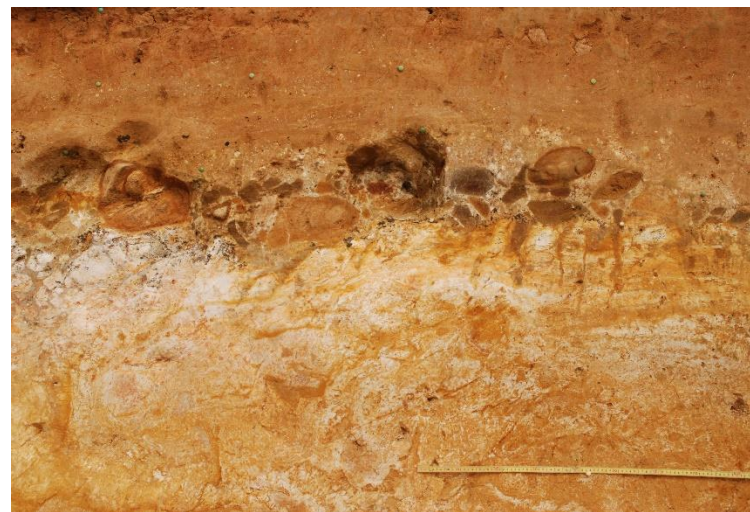
写真④

○白色～褐色の粘土部を含む岩盤と、上位の砂礫層の境界は明瞭であり、岩盤が砂礫層に削剥された状況が認められる。

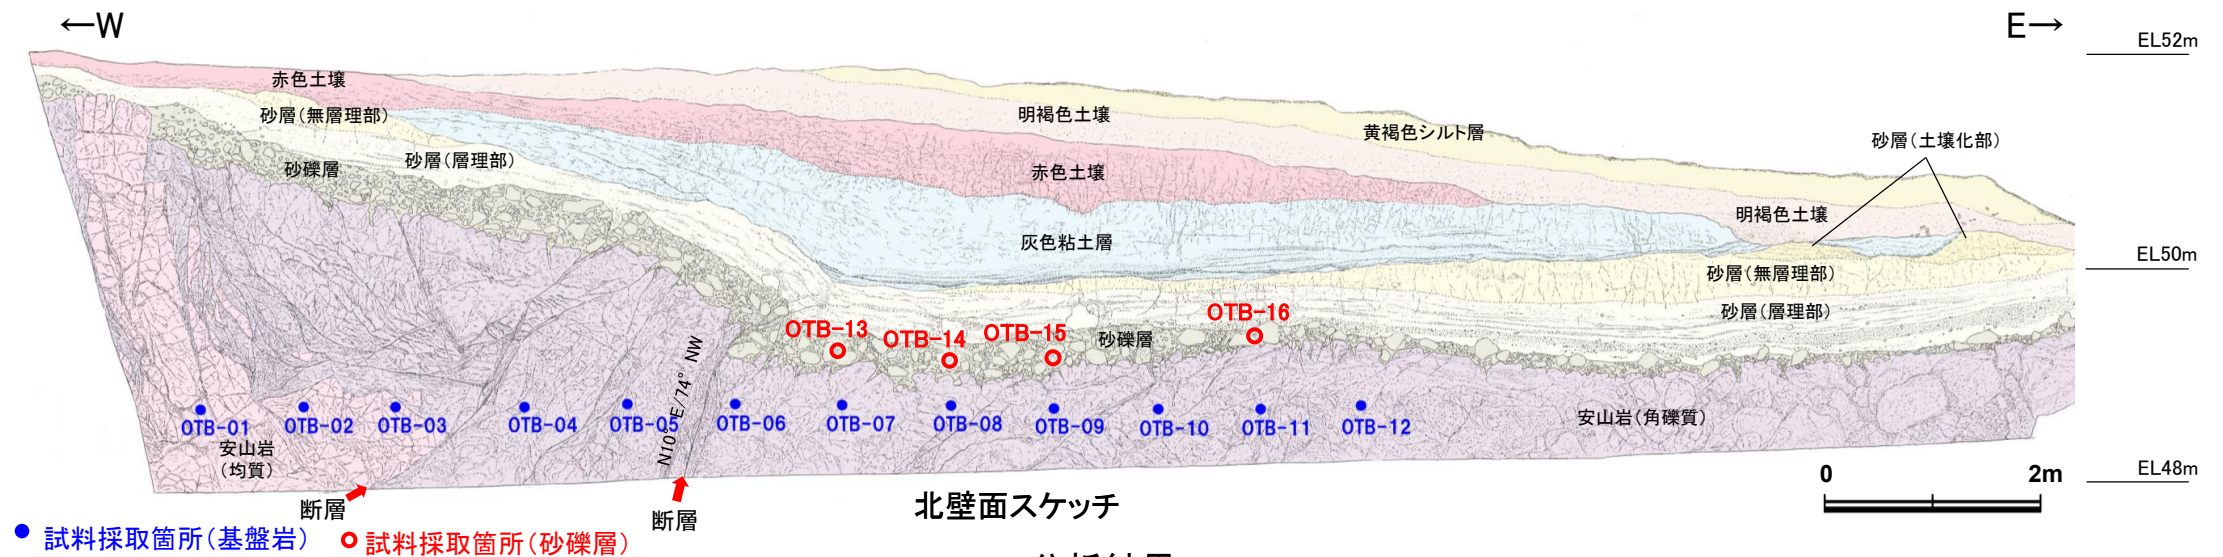
XRD分析結果

○砂礫層について新たに追加したXRD分析(OTB-13~16)の結果, 岩盤中の白色~褐色の粘土部において認められた変質鉱物(カオリナイト, パイロフィライト, ソーダ明礬石)は, 検出されないかきわめて微量にしか認められない。

※砂礫層中にきわめて微量に認められるソーダ明礬石は, 岩盤中に含まれるソーダ明礬石が削剥されて混入したものと考えられる。

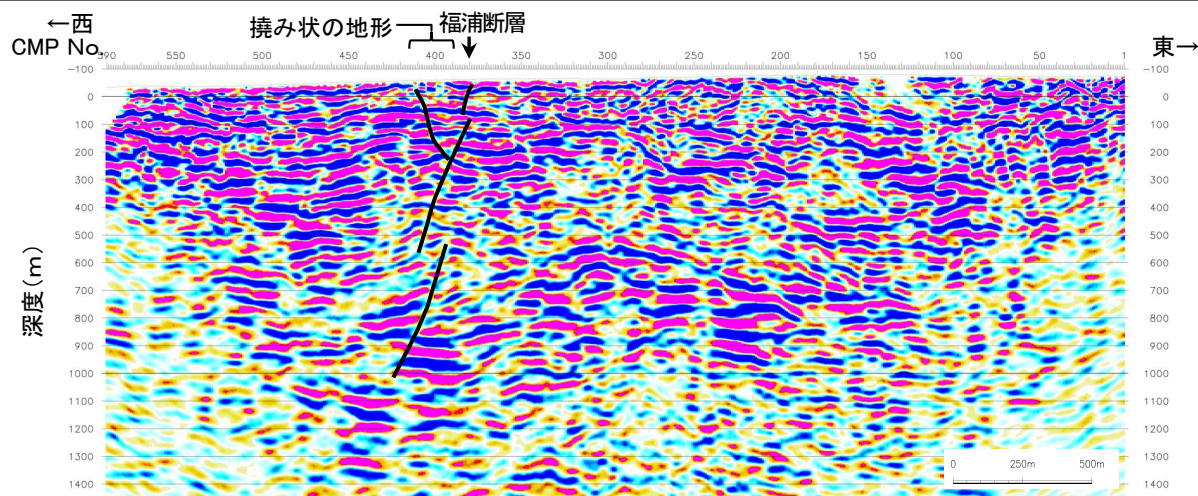
福浦測線※1 ※1スケール表示を適正化

- 反射法地震探査の結果、福浦断層は、不明瞭ながら、主に、反射面の傾斜の変化、ずれ、変形、反射面列のパターンの変化を伴う、高角(傾斜角約60~80°)で西傾斜する反射面の不連続として認められる。
- なお、記録の範囲において、福浦断層及びA測線におけるS-1以外に断層は推定されない。

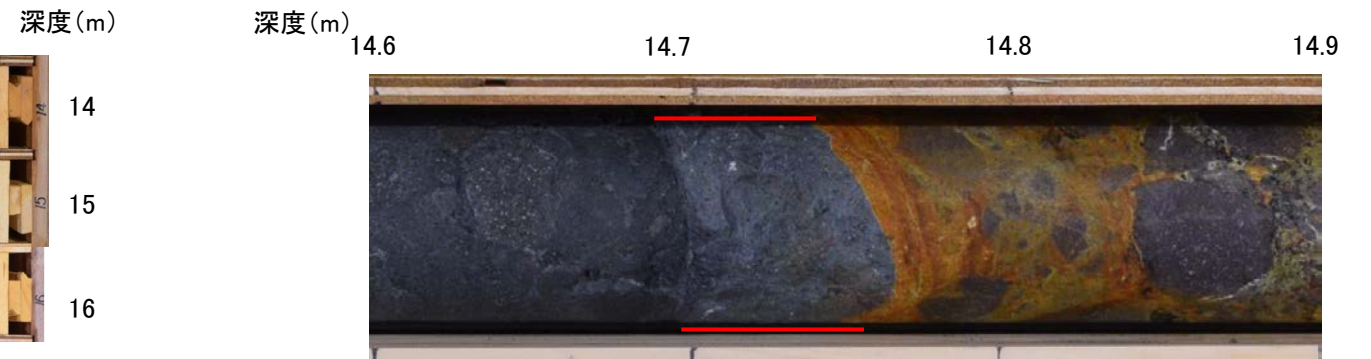
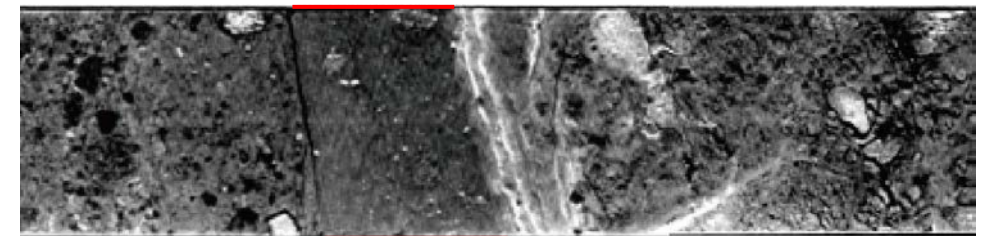
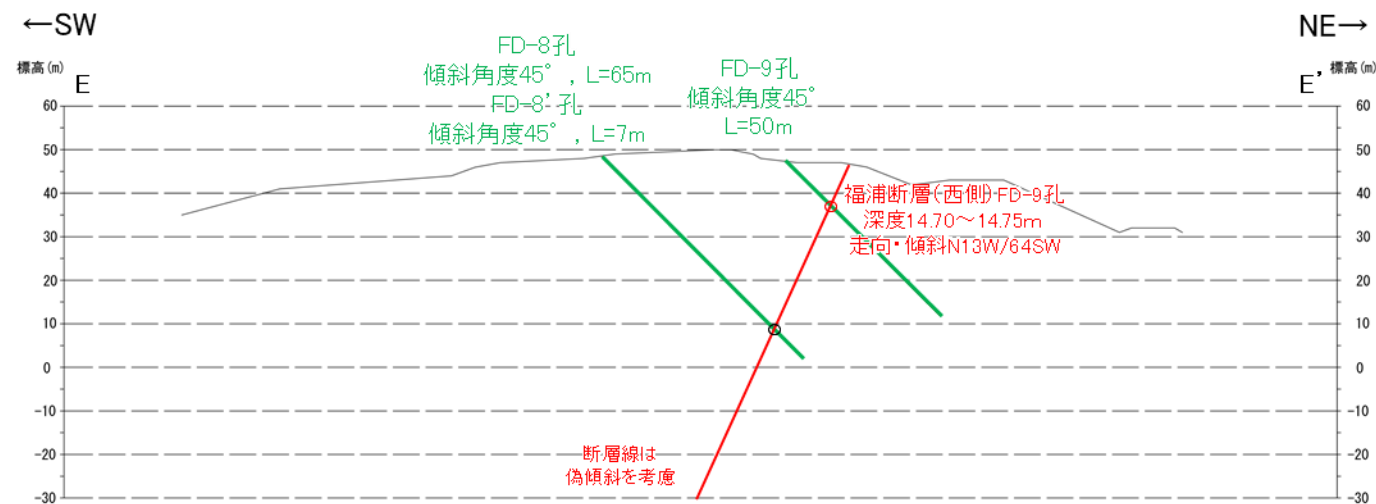
拡大図(上:コア写真, 下:CT画像)

- ・深度14.70~14.76mに、見掛けの傾斜角15°の厚さ6cmの破砕部が認められる。厚さ6cmの砂状破砕部からなる。
- ・この確認位置は、ルートマップIの表土はぎ箇所(P.122~124)の延長位置にあたり、走向・傾斜(N13°W/64°SW)が福浦断層と調和的であること、未固結の破砕部(砂状破砕部)を伴うこと、隣接するルートマップIやFD-8孔に連続することから、福浦断層(西側)に対応する破砕部と判断した。

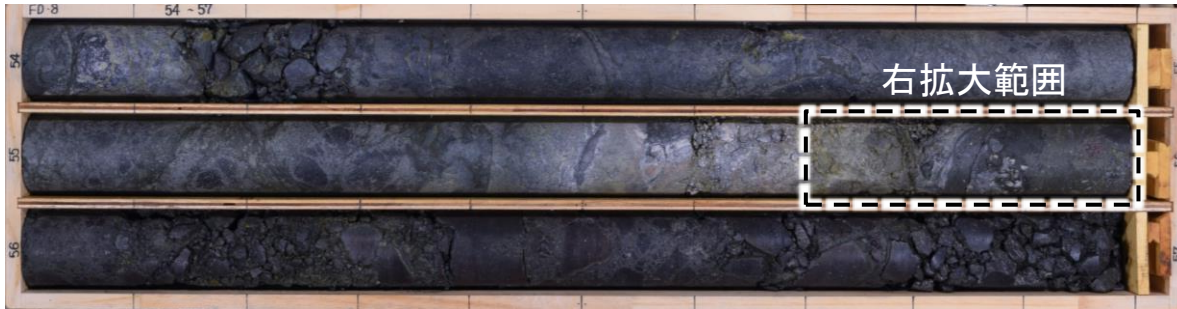
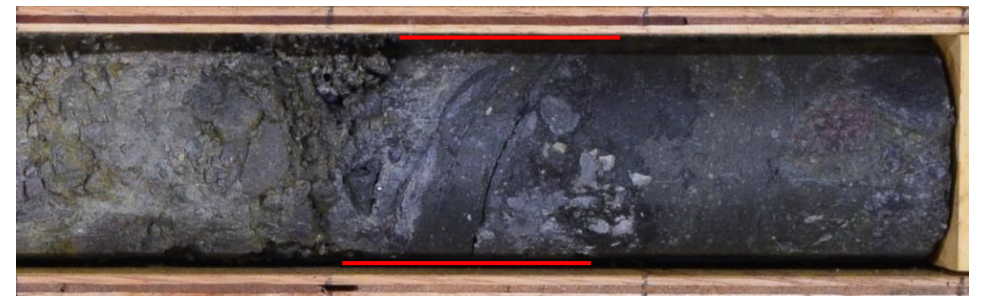
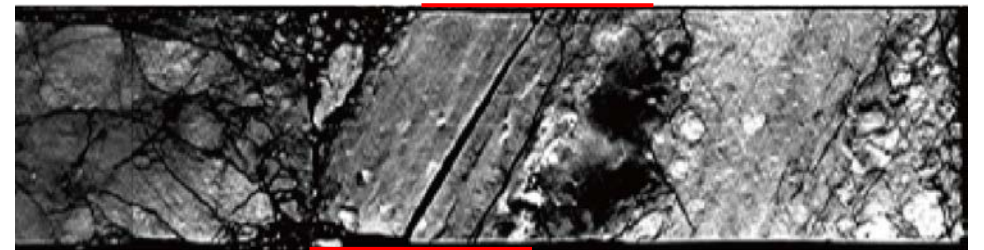
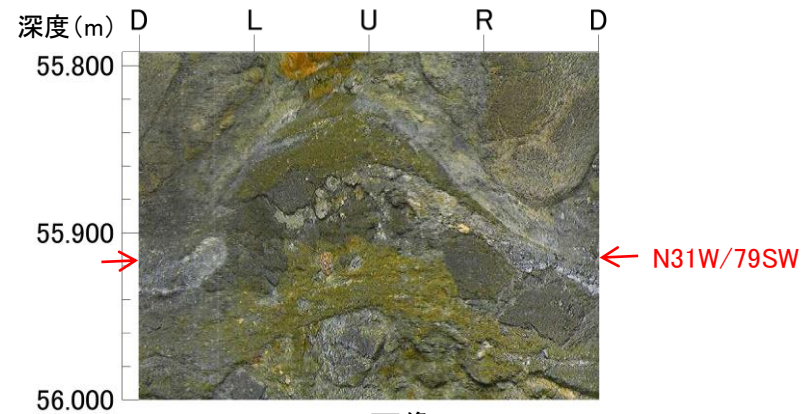
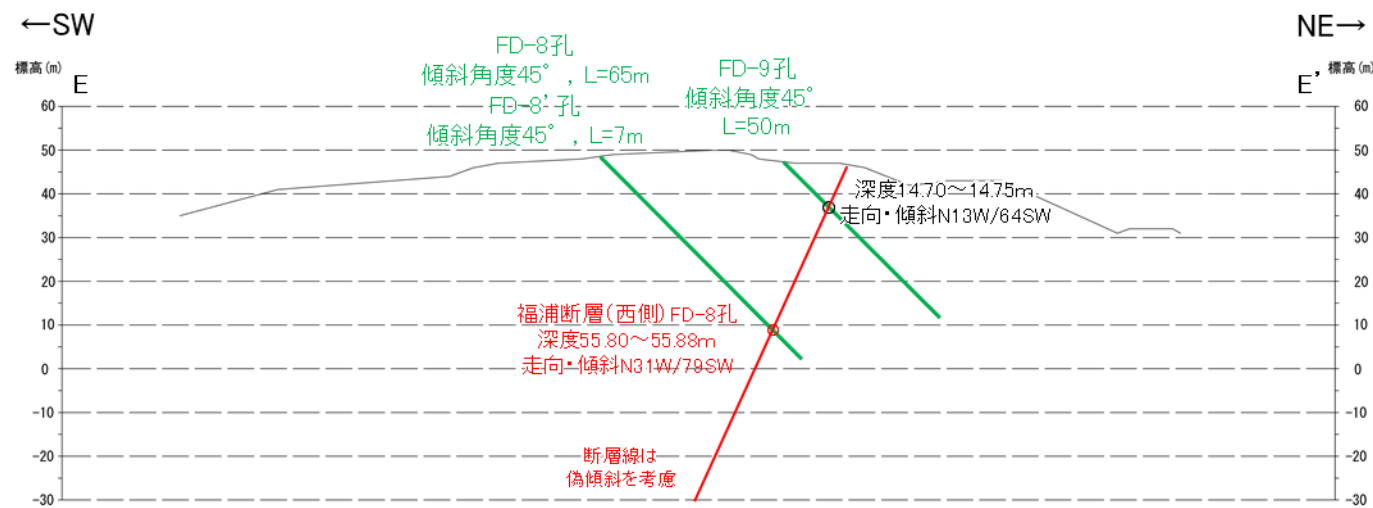
コア写真(54~57m)

- ・深度55.80~55.88mに、見掛けの傾斜角30°の厚さ8cmの破砕部が認められる。厚さ7.5cmの固結した破砕部および厚さ0.5cmの灰色の粘土状破砕部からなる。
- ・この確認位置は、ルートマップ1の表土はぎ箇所(P.95~97)で確認した断層の延長位置にあたり、走向・傾斜(N31° W/79° SW)がFD-9孔での走向・傾斜(N13° W/64° SW)と調和的であること、未固結の破砕部(粘土状破砕部)を伴うこと、隣接するFD-9孔に連続することから、福浦断層(西側)に対応する破砕部と判断した。

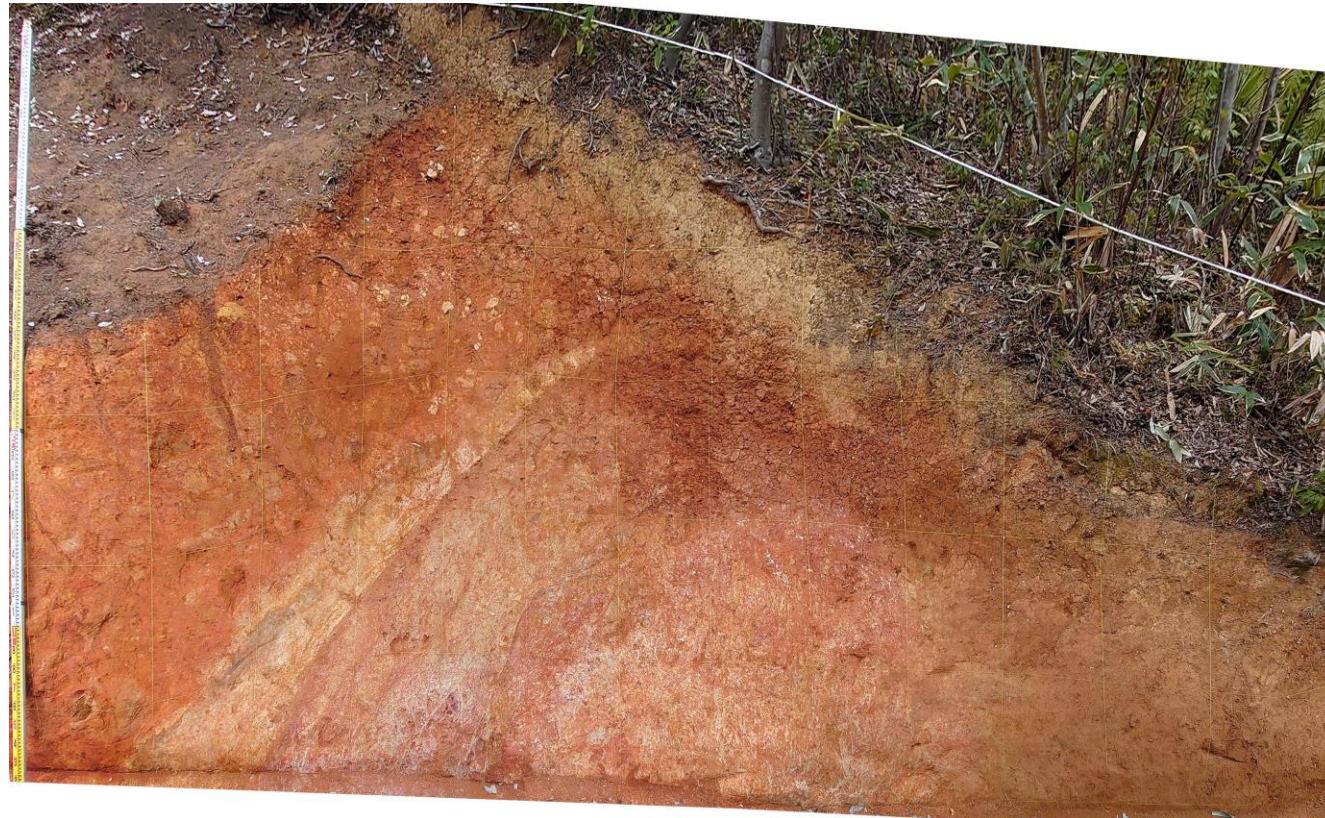
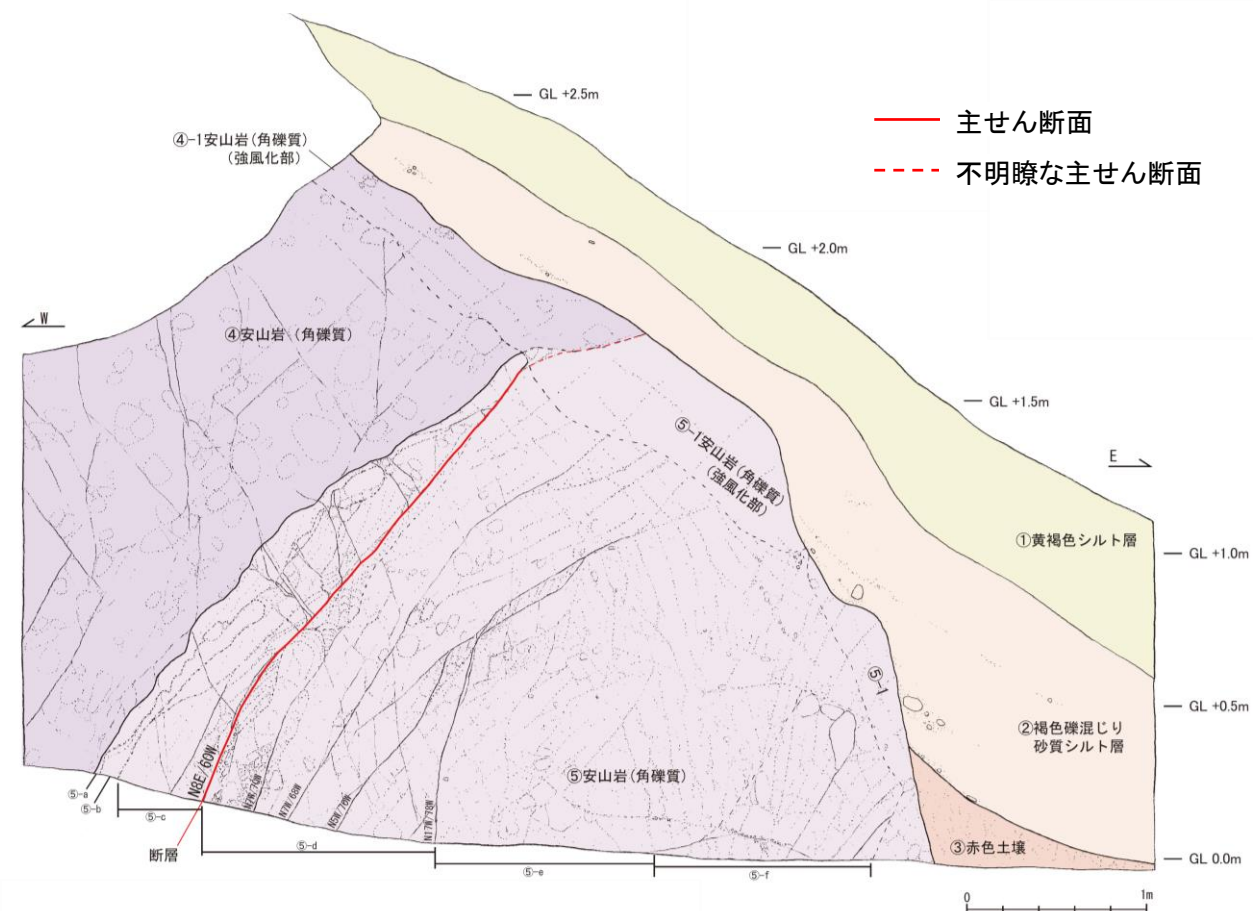
大坪川左岸 表土はぎ写真

・なお、この断層は幅1cm程度の未固結な粘土を挟在しており、ボーリングOS-4孔で確認した破碎部とは性状が異なることから、福浦断層(東側)には対応しないと判断した。

・この断層の西側に分布する断層は固結しており、福浦断層と走向・傾斜が異なる。また、隣接孔(FD-6孔)に対応する破碎部は認められない*。

- 断層
- ・変質した安山岩(角礫質)に分布する断層であり、走向傾斜はN8° E/60° Wを示す。
 - ・断層は上方へ傾斜は緩くなるが、安山岩(角礫質)(⑤層)中の節理も同様に露頭上部に向けて傾斜角が緩くなっているため、露頭上部で岩盤クリープが生じている可能性もあり、傾斜角が変化していると考えられる。
 - ・安山岩(角礫質)(⑤層)中では、断層に沿って幅1cm程度の褐色の粘土が分布し、下部では分岐・会合している。粘土中には鏡肌認められる。
 - ・安山岩(角礫質)の強風化部(④-1層及び⑤-1層)では、断層面は不明瞭ではあるが、上盤側の④-1層と下盤側の⑤-1層の境界として識別できる。
 - ・断層の上盤には安山岩(角礫質)の⑤-a層～⑤-c層中に断層とほぼ直交した方向に数条の亀裂(幅数mm)が見られ、同質の褐色粘土が分布する。
 - ・断層の下盤側では幅5～10cmにわたり破碎しており、安山岩(角礫質)(⑤層)の中部～上部では断層に沿って粘土化しており、下部では礫状に細片化した部分がレンズ状に見られる。

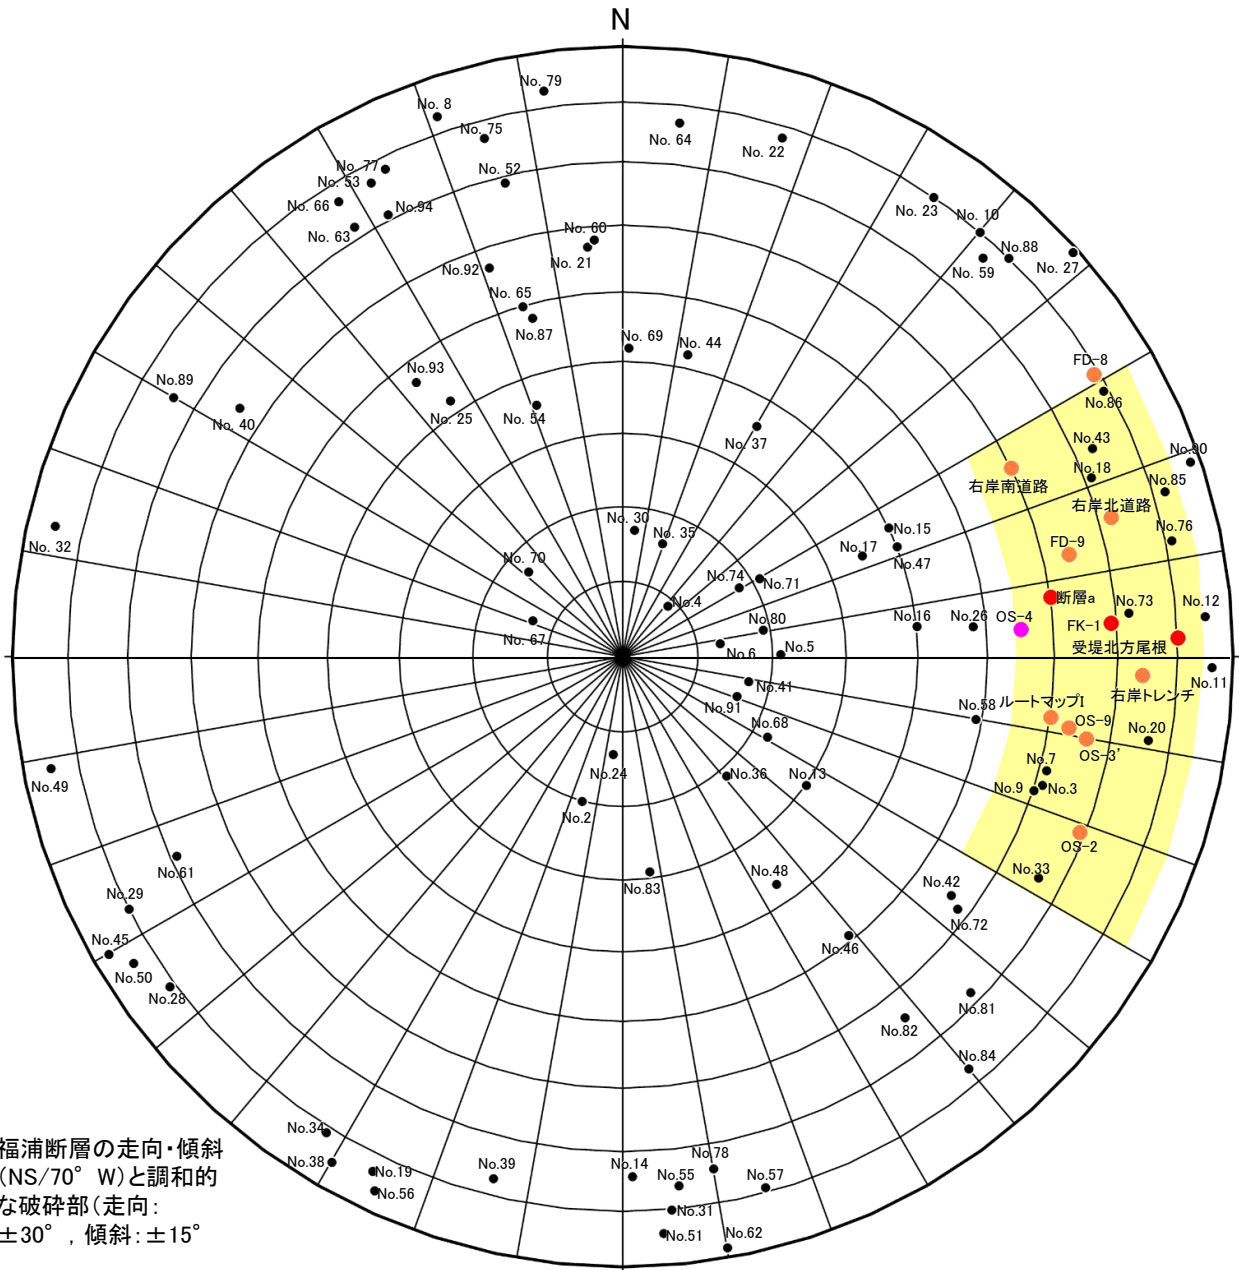
福浦断層南部の調査結果
(シュミットネット下半球投影図)

○福浦断層南部の追加調査で確認した破砕部について、P.107の認定の考え方にに基づき右下表 ■ の破砕部を福浦断層と評価し、それ以外の破砕部については、いずれも福浦断層に対応しないと評価した(次頁～P.128)。

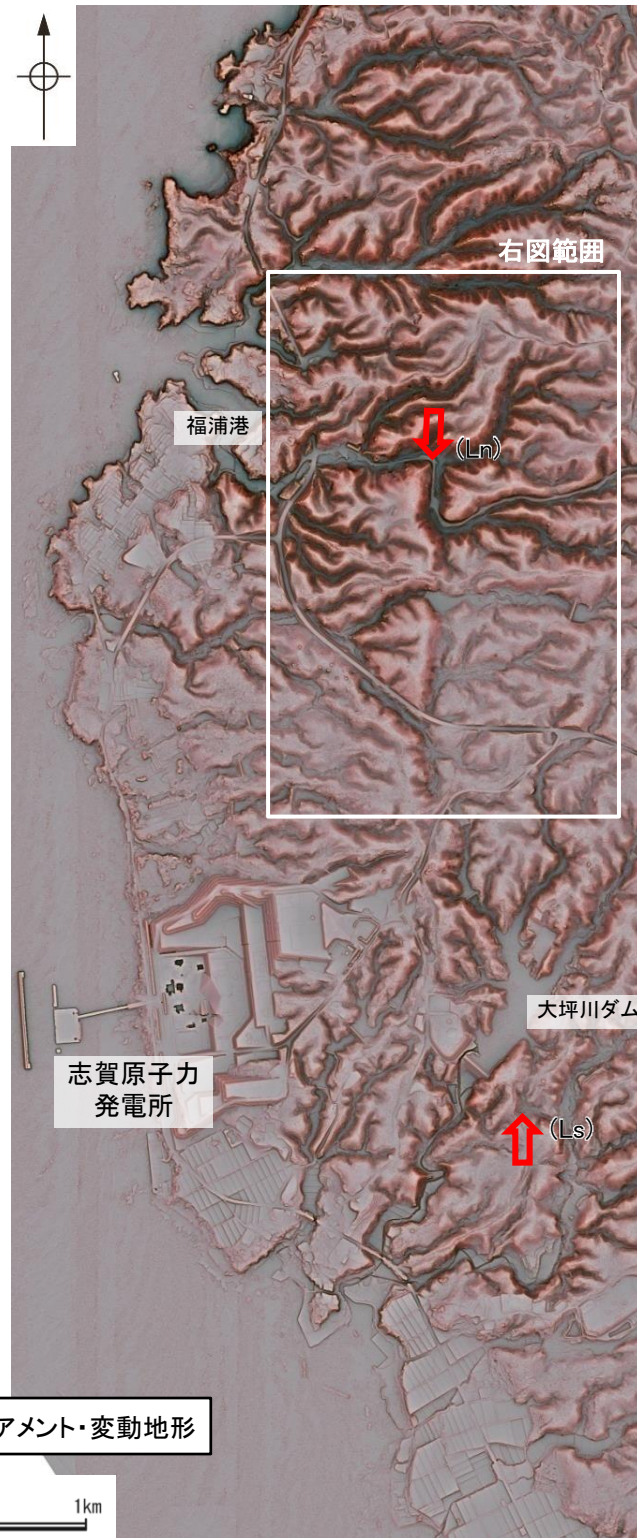
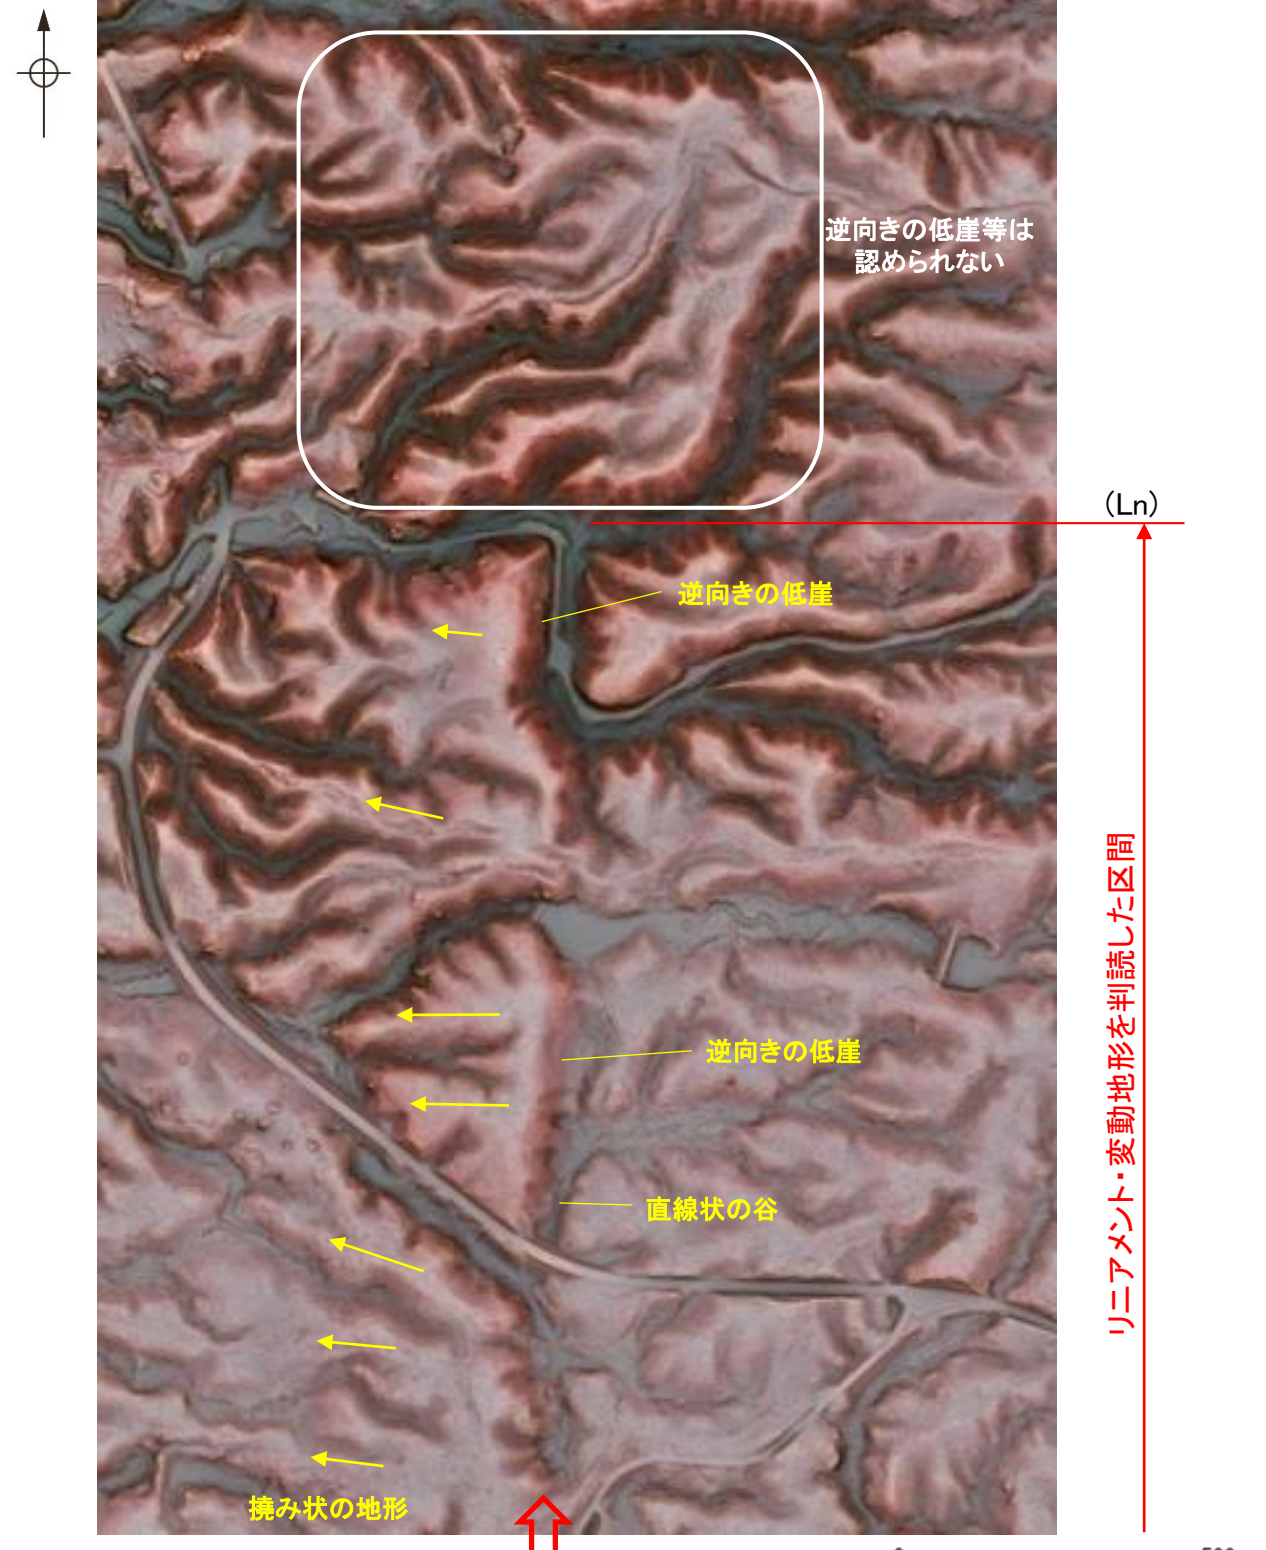
リニアメント・変動地形の北端付近拡大図

○大坪川ダム付近のLs地点～福浦港東部のLn地点までは、逆向きの低崖が直線的に連続して認められるが、福浦港東部のLn地点以北では逆向きの低崖等は認められないことから、リニアメント・変動地形は判読されない。

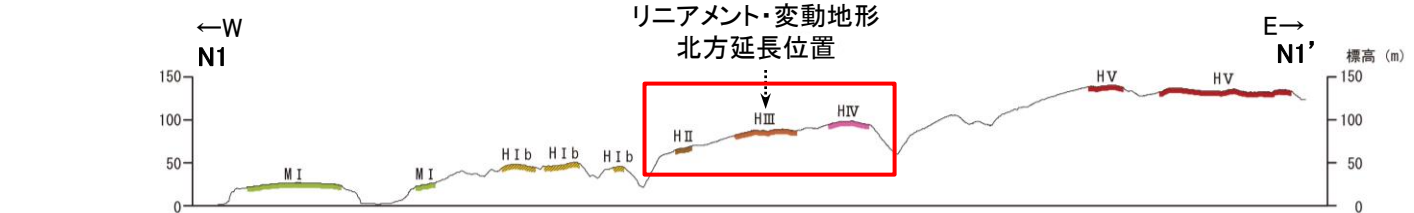
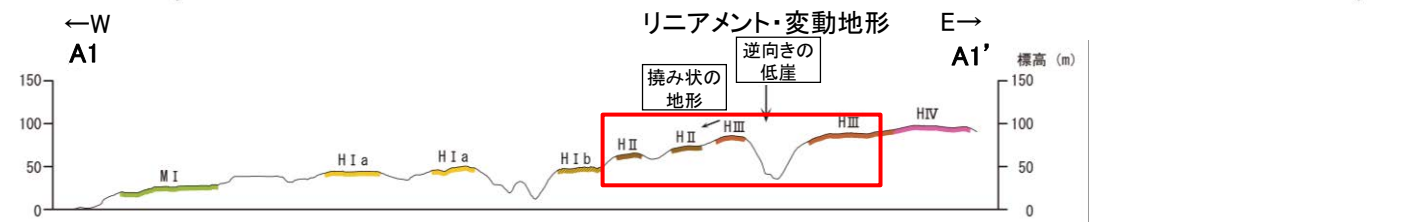
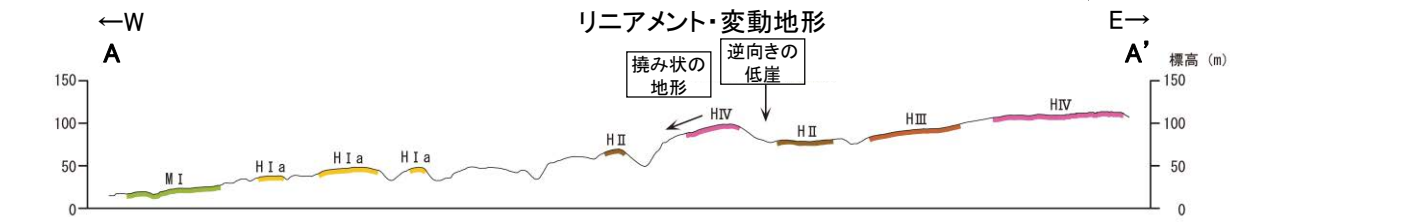
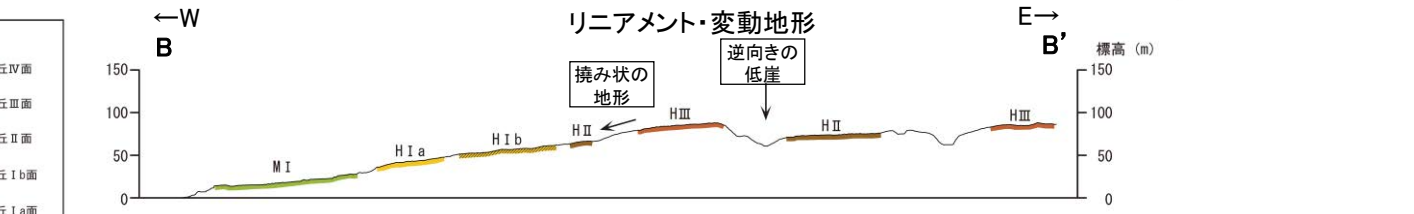
地形断面図(H:V=1:2)
(航空レーザ計測データにより作成)

○大坪川ダム付近のLs地点～福浦港東部のLn地点までは、逆向きの低崖が連続して認められるが、福浦港東部のLn地点以北では逆向きの低崖及び撓み状の地形は認められない(N1-N1'断面～N4-N4'断面)。

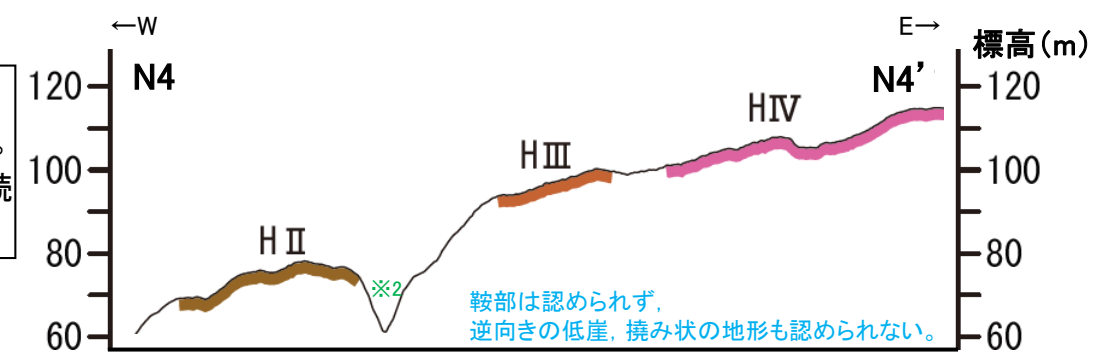
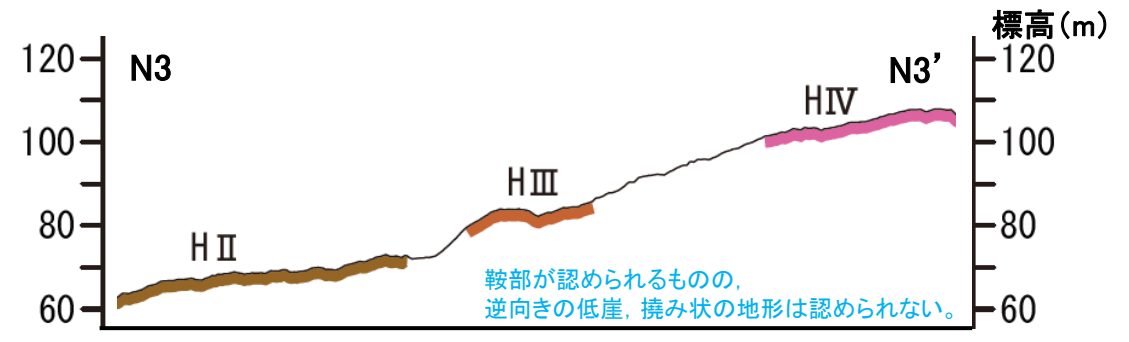
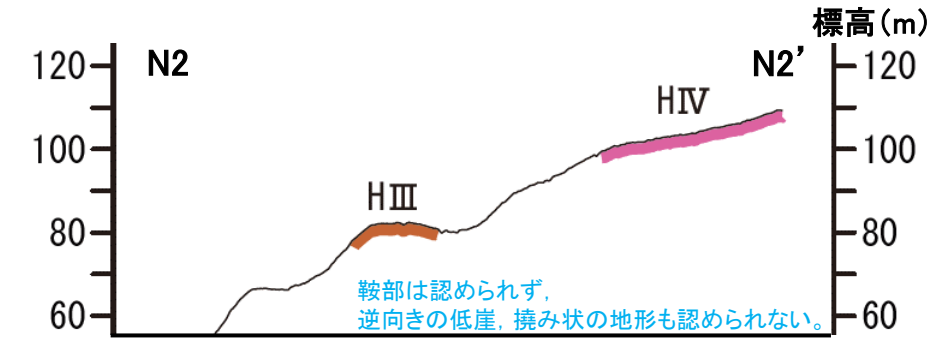
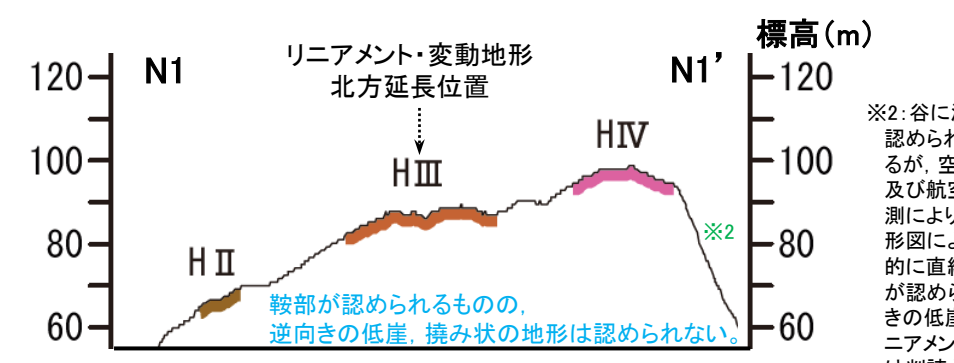
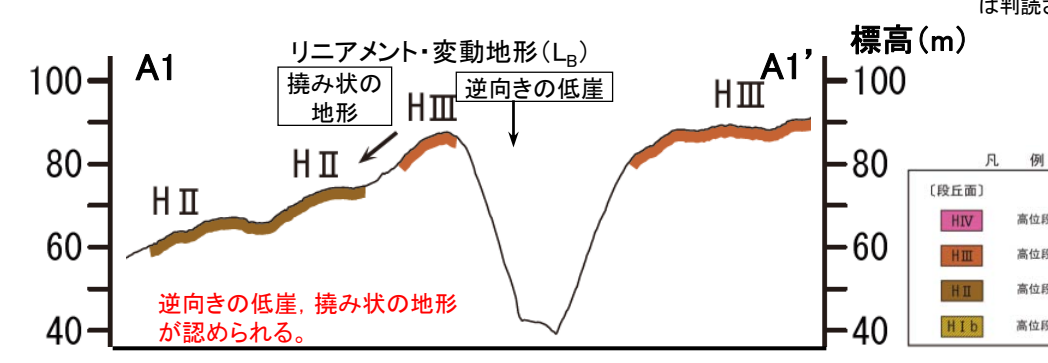
地形断面図(H:V=1:4)
(航空レーザ計測データにより作成)

○リニアメント・変動地形の北方延長には、逆向きの低崖及び撓み状の地形は認められない。
 ○N1-N1' 断面及びN3-N3' 断面には、局部的に鞍部が認められるが、これらは北方・南方には連続しない。
 ○高位段丘面では開析が進んでおり、同様の鞍部は周辺の高位段丘面でも見られる。これらの鞍部は連続しておらず、周辺の谷からの侵食等の影響により形成されたものと考えられる。

※2: 谷に沿って崖が認められる箇所があるが、空中写真判読及び航空レーザ計測により作成した地形図によれば、平面的に直線性・連続性が認められず、逆向きの低崖からなるリニアメント・変動地形は判読されない。

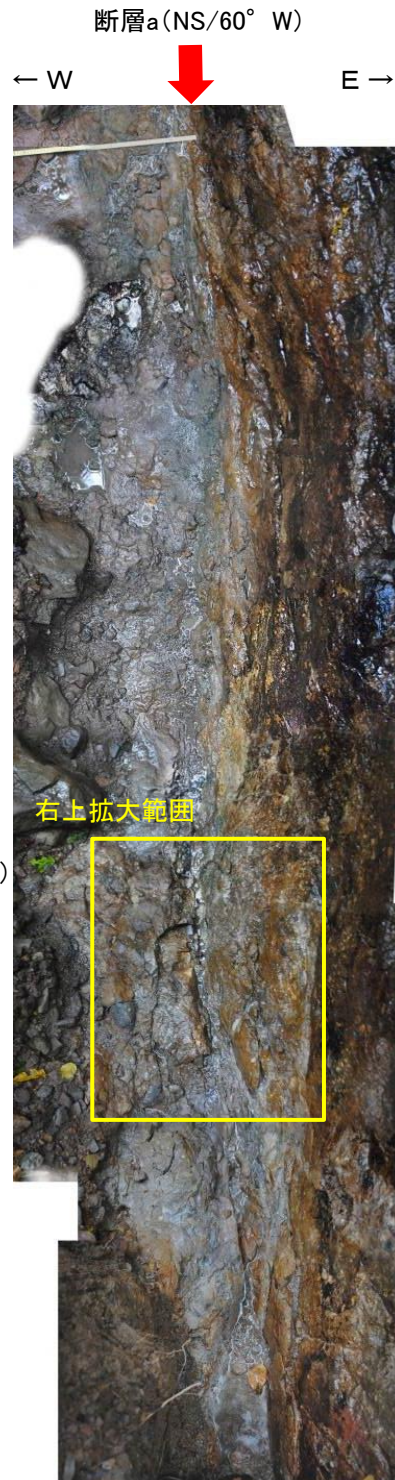
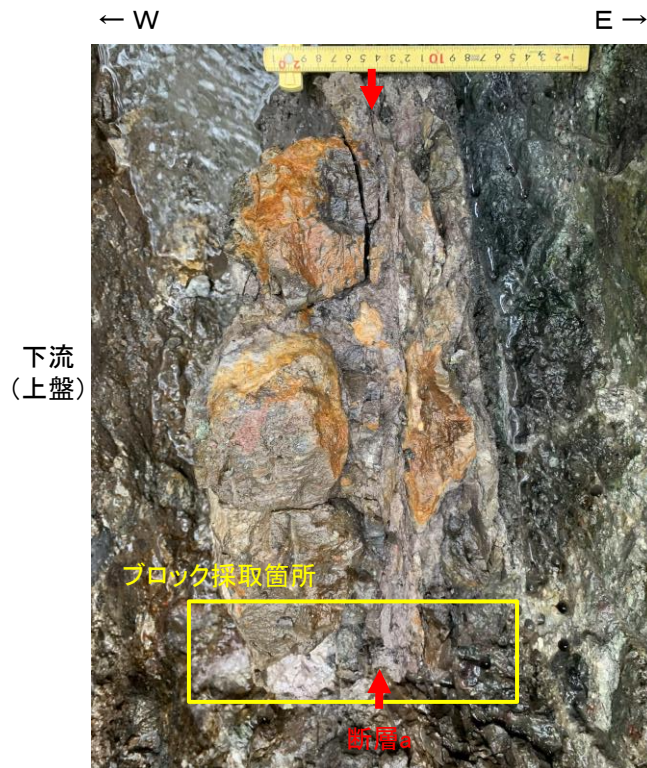
断層a写真

・表土はぎ調査(ルートマップA)の結果,断層が3箇所認められるものの,断層a以外は正断層センスを示し,福浦断層の逆断層センスとは整合しない。
 ・断層aの走向・傾斜はNS/60° W,薄片観察から推定される変位センスは逆断層センスを示し,これらは福浦断層と調和的である(次頁~P.136)。

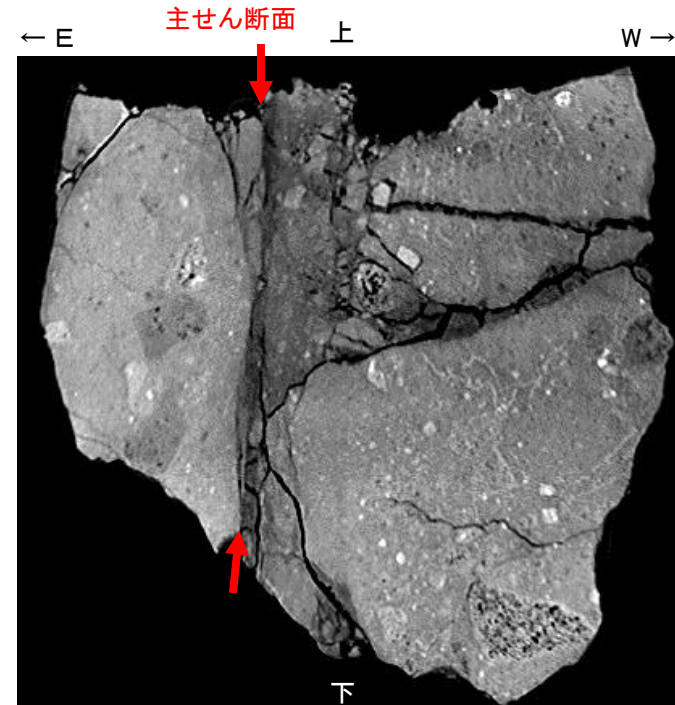
CT画像

- ・ルートマップAで認められる断層aの性状を確認するために, 露頭からブロックを採取し, ブロックでのCT画像観察及びブロックから90° R*の方向で作成した薄片観察(次頁, 次々頁)を実施した。
- ・CT画像解析の結果, 試料中央部のやや下盤側に幅0.5~1cmの低密度部が認められ, 低密度部の下盤側境界の比較的連続性のよい面を主せん断面として抽出した。

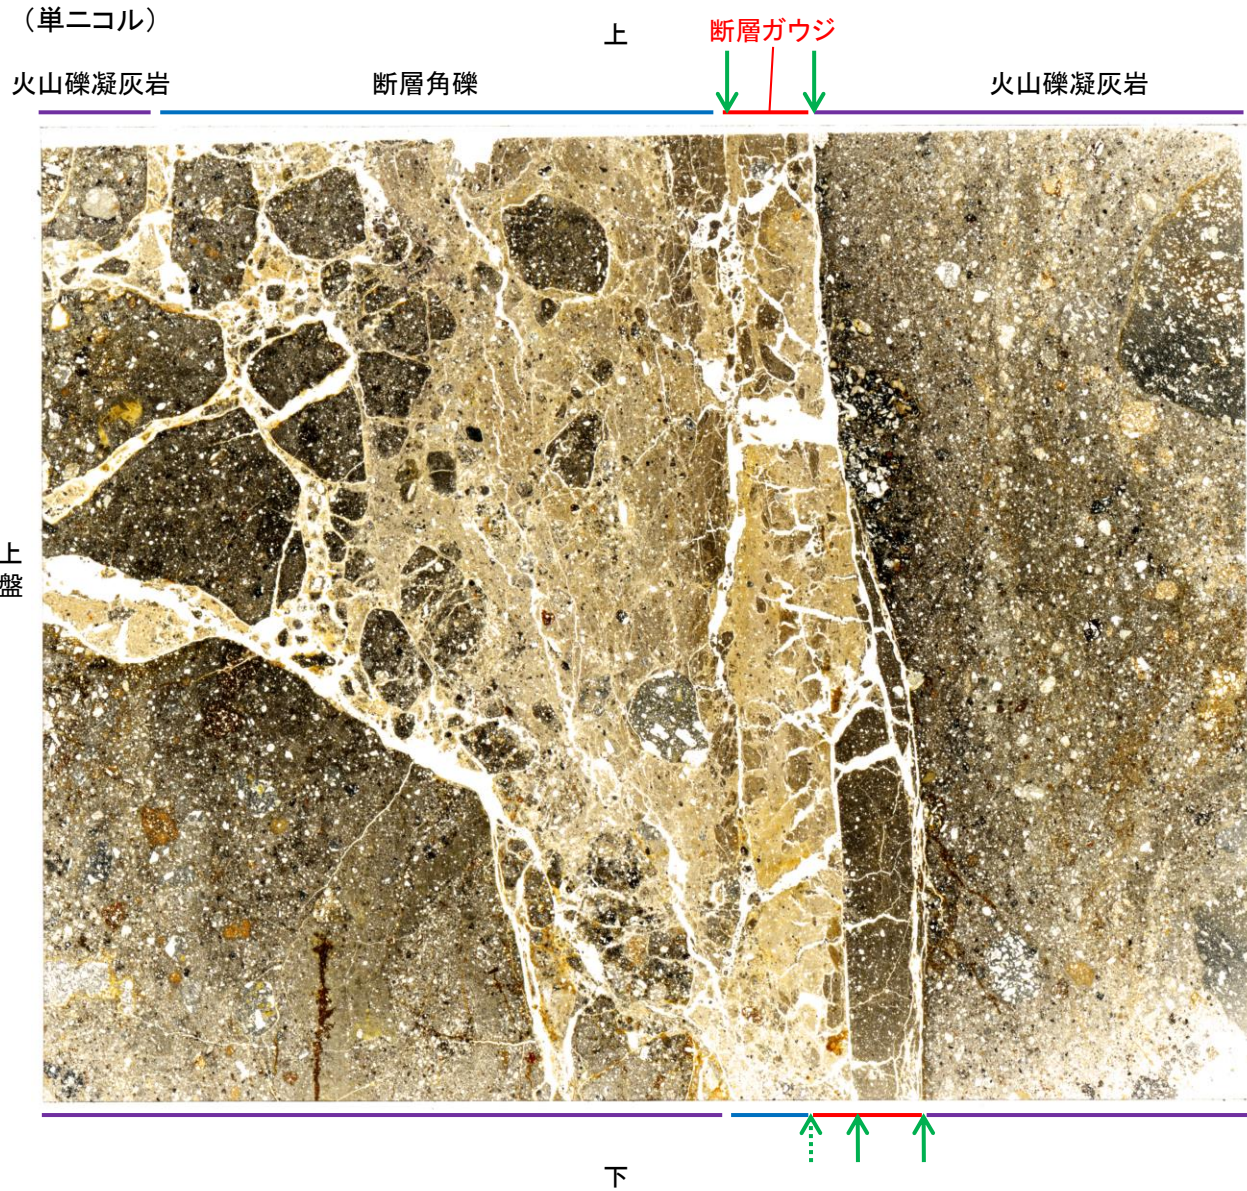
薄片写真(断層a_90R)

- ・断層aの主せん断面において、90° Rの方向で薄片を作成した。
- ・薄片観察の結果、断層ガウジ中に認められる粘土鉱物の定向配列(P面)や、これらの配列を切断する微細な割れ目(R1面)から、逆断層センスが推定される(次頁)。
