# 大坪川ダム右岸南道路底盤表土はぎ 写真位置図

○大坪川ダム右岸南道路底盤表土はぎ調査の結果、福浦断層に対応する断層を確認した。  
○全線の写真を次頁以降に示す。

### (3) 福浦断層 薄片觀察

## (6) 福浦断層以外の破砕部の連続性確認

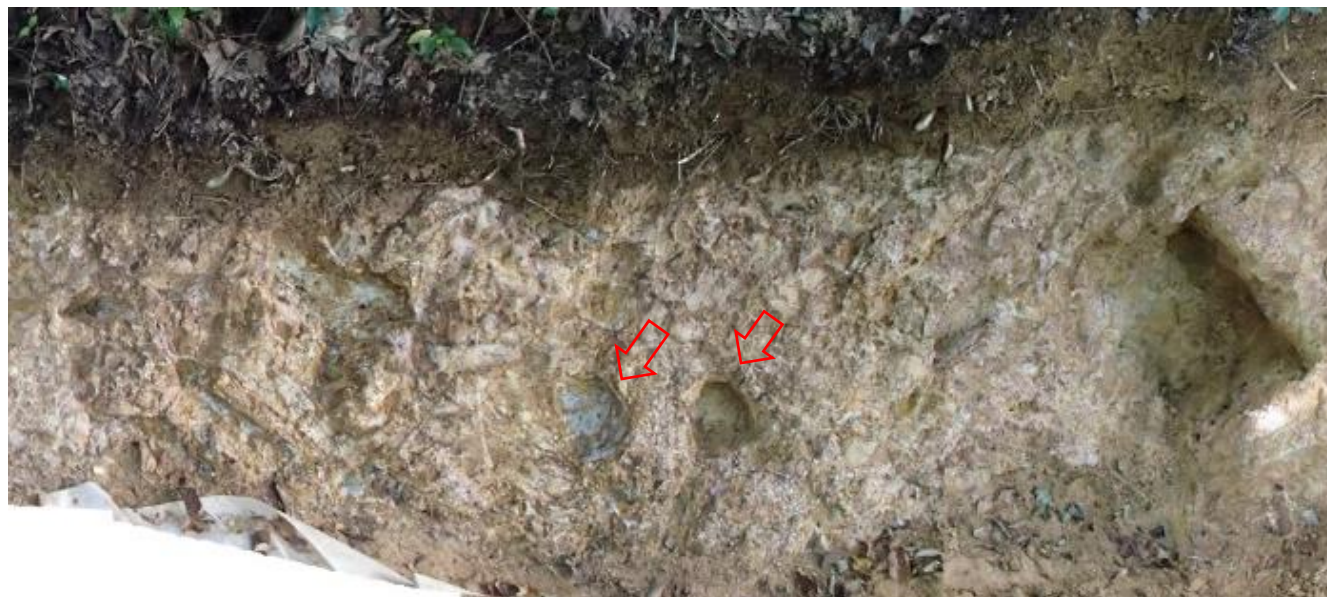
写真⑧ 中央部拡大  
基質と色調が異なる礫を赤矢印で示す。
