## 2.2.1 (8) 福浦断層周辺に認められる谷地形

# 2.2.1 (8) 福浦断層周辺に認められる谷地形 — 北西方の評価結果 —

# 2.2.1 (8) 福浦断層周辺に認められる谷地形 — 南西方の評価結果 —

# 2.2.2 (1) 断層oの評価結果

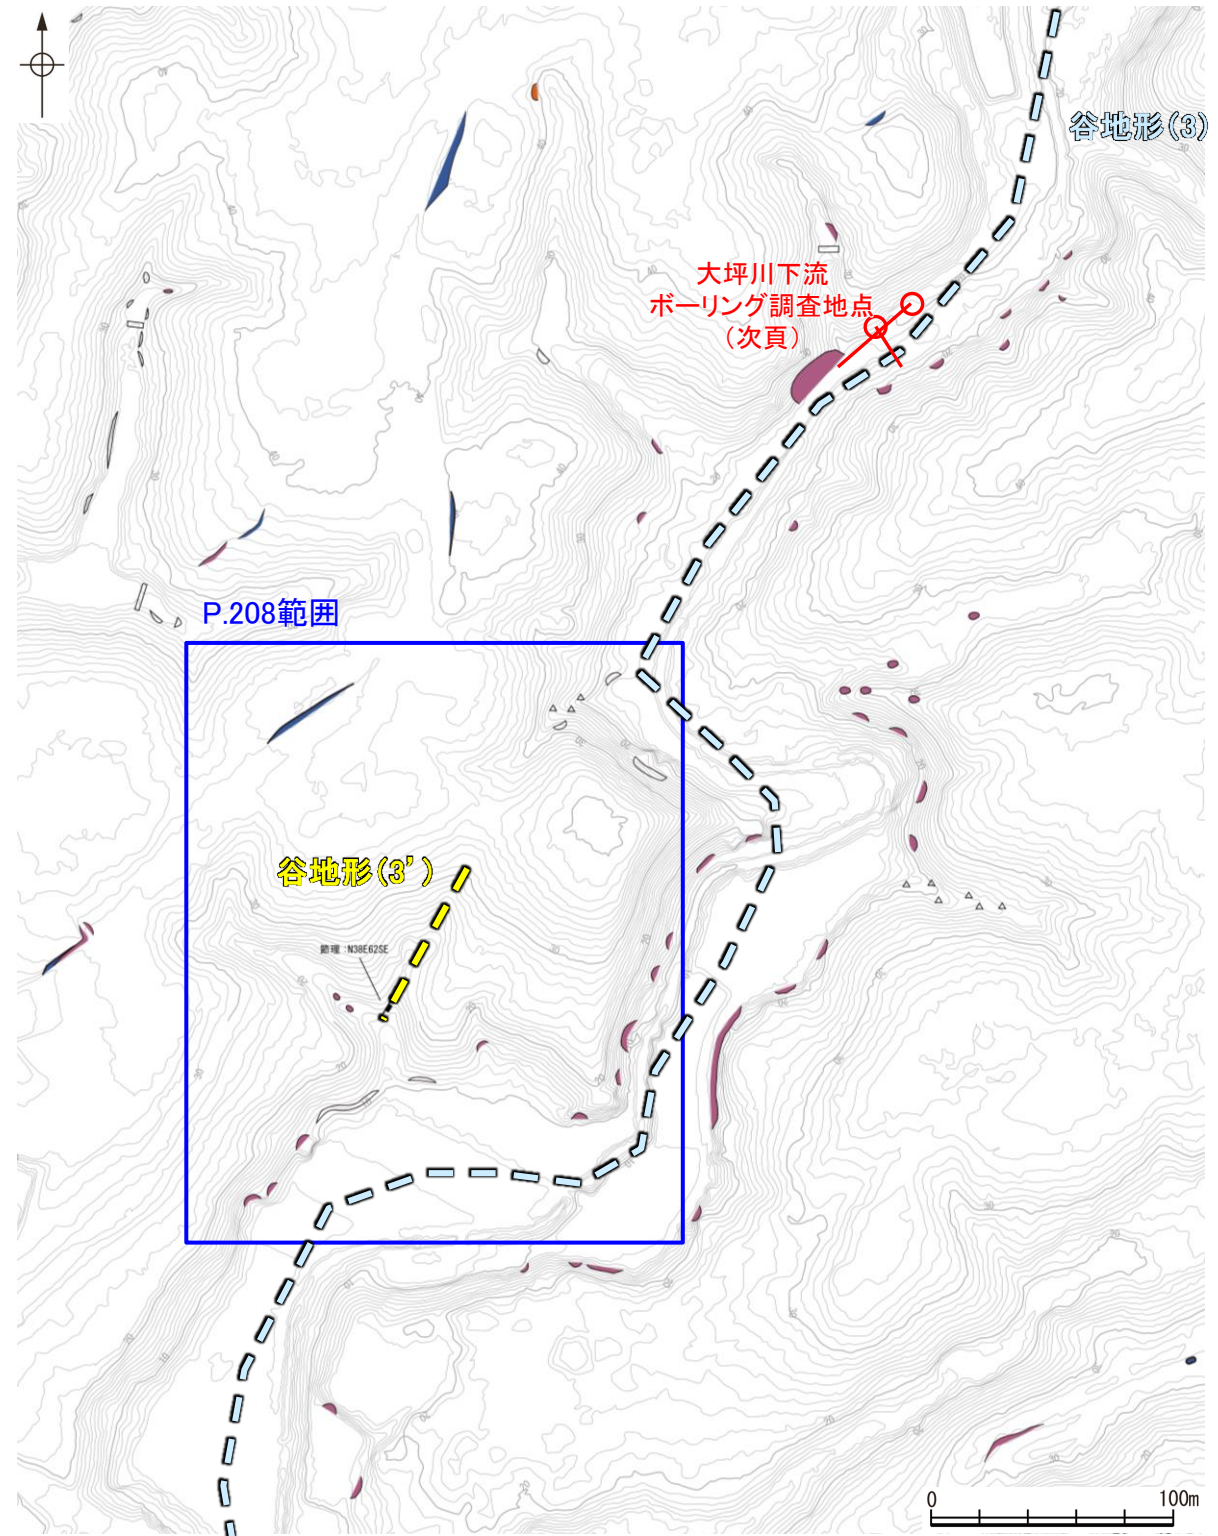
地表踏査結果(ルートマップ)

- 谷地形(3)の沢部等で地表踏査を実施した結果, 堅硬な別所岳安山岩類の安山岩が分布する。
- ボーリング調査の結果, 谷地形(3)の位置に福浦断層から分岐する断層は認められない(次頁)。
- 谷地形(3')の直上で表土はぎ調査を実施した結果, 別所岳安山岩類の安山岩が分布し, それは非破碎であり, 断層は認められない(P.208, 209)。
- 以上より, 谷地形(3)の位置に断層は認められない。
- なお, 谷地形(3)の延長位置付近の海岸部は, 人工改変により露岩域がほとんど分布しておらず, 断層の有無は確認できない(P.210)。

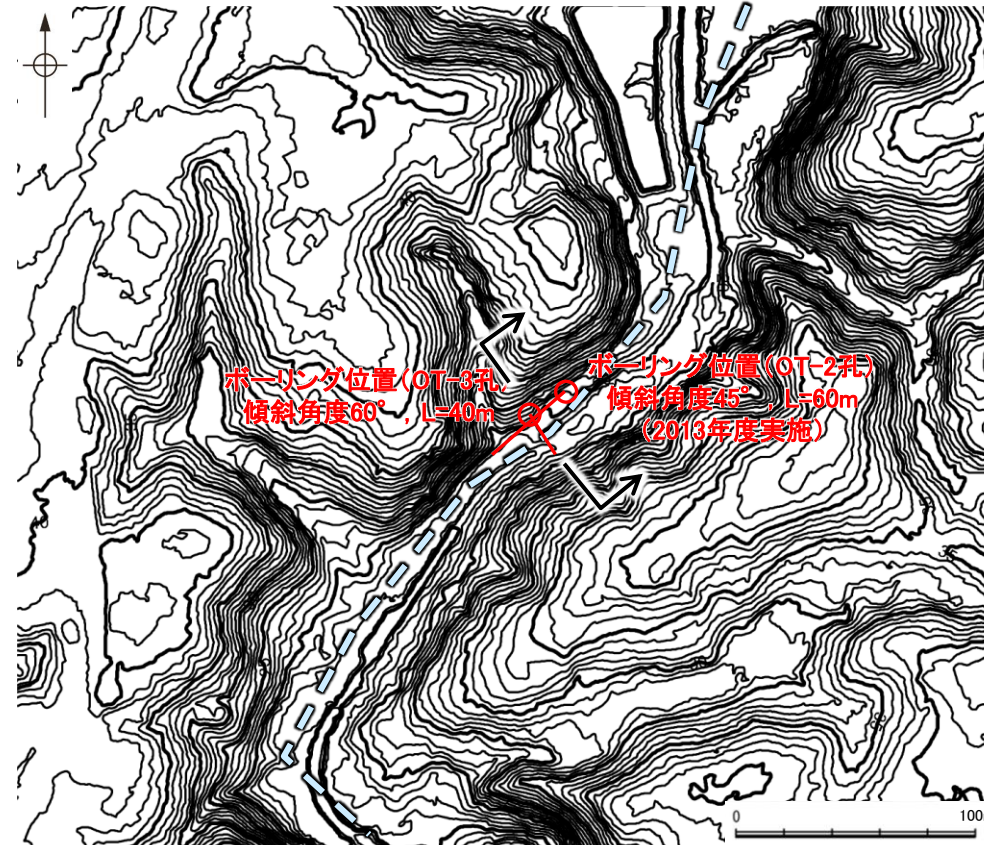
調査位置図

- ・谷地形(3)の位置において福浦断層と同じ傾斜方向である西傾斜の分岐断層の有無を確認するため、谷と直交する方向にOT-3孔、谷と平行な方向にOT-2孔の2本のボーリング調査を実施した。
- ・コア観察の結果、OT-3孔において破碎部が4箇所(①~④)、OT-2孔において破碎部が2箇所(⑤,⑥)確認された。
- ・これらの破碎部①~⑥は、主として固結した破碎部からなり、福浦断層の性状としてみられる厚い未固結な粘土、角礫状破碎部は認められない。
- ・OT-3孔で認められた破碎部①,②は、隣接孔(OT-2孔)の想定延長位置に連続しないことから、連続性に乏しい破碎部である。
- ・OT-3孔で認められた破碎部②,③,④及びOT-2孔で認められた破碎部⑤,⑥は、走向が谷地形(3)の方向(N25° E)とは異なる。
- ・以上より、ボーリング調査の結果、谷地形(3)の位置に福浦断層から分岐する断層は認められないと評価した。

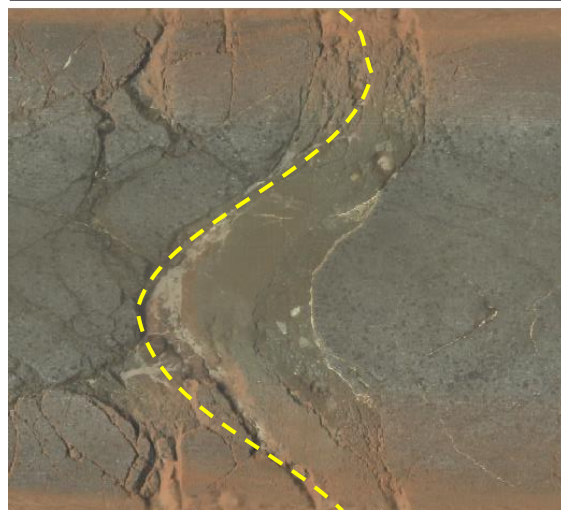
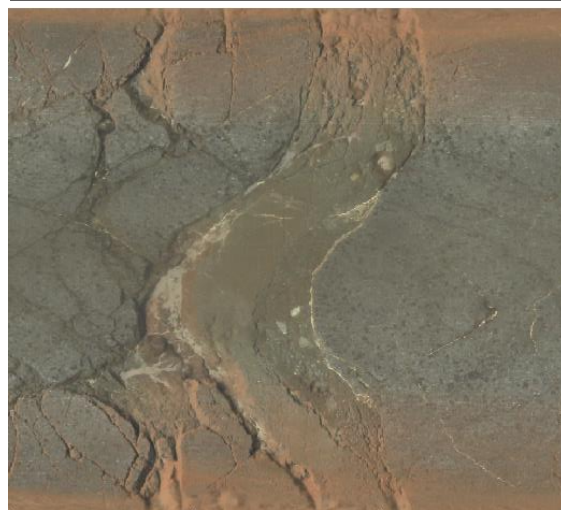
- ① 深度9.72～9.80mに厚さ5.2～5.9cmの破碎部(N27° E/79° NW)  
…隣接孔(OT-2孔)の想定延長位置(深度34m付近)に連続しない。
- ② 深度24.29～24.42mに厚さ9.5～12cmの破碎部(N59° E/69° NW)  
…走向は谷地形(3)の方向(N25° E)と異なる。また、隣接孔(OT-2孔)の想定延長位置(深度50m付近)に連続しない。
- ③ 深度33.85～33.93mに厚さ5.4～6.1cmの破碎部(N71° E/78° NW)  
…走向は谷地形(3)の方向(N25° E)と異なる。
- ④ 深度35.37～35.48mに厚さ5.7～6.3cm及び深度35.54～35.55mに厚さ0.4～1.0cmの一連の破碎部(N77° E/87° SE)  
…走向は谷地形(3)の方向(N25° E)と異なる。

N27° E/79° NW

N59° E/69° NW

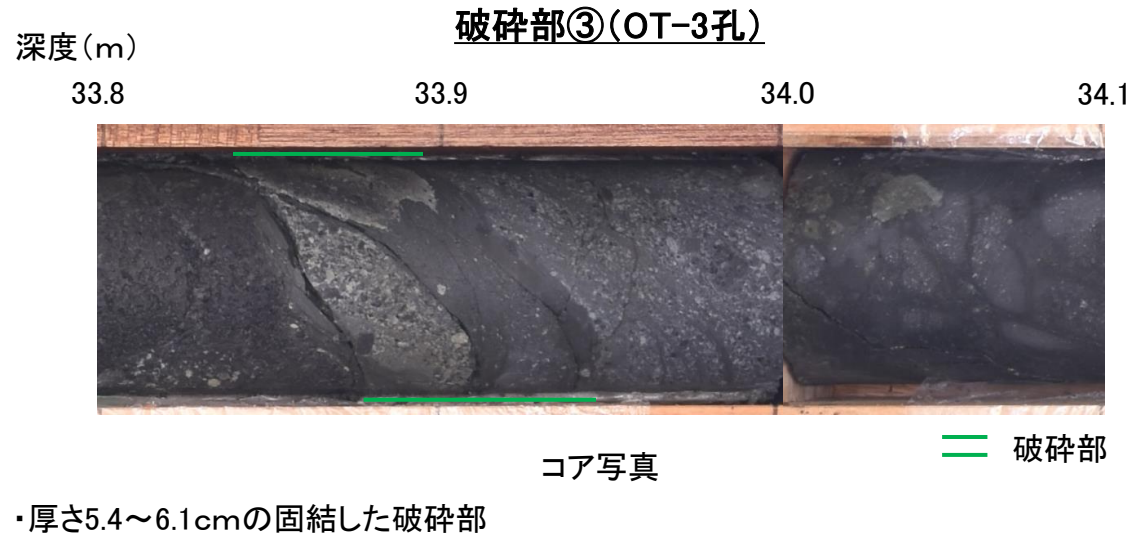
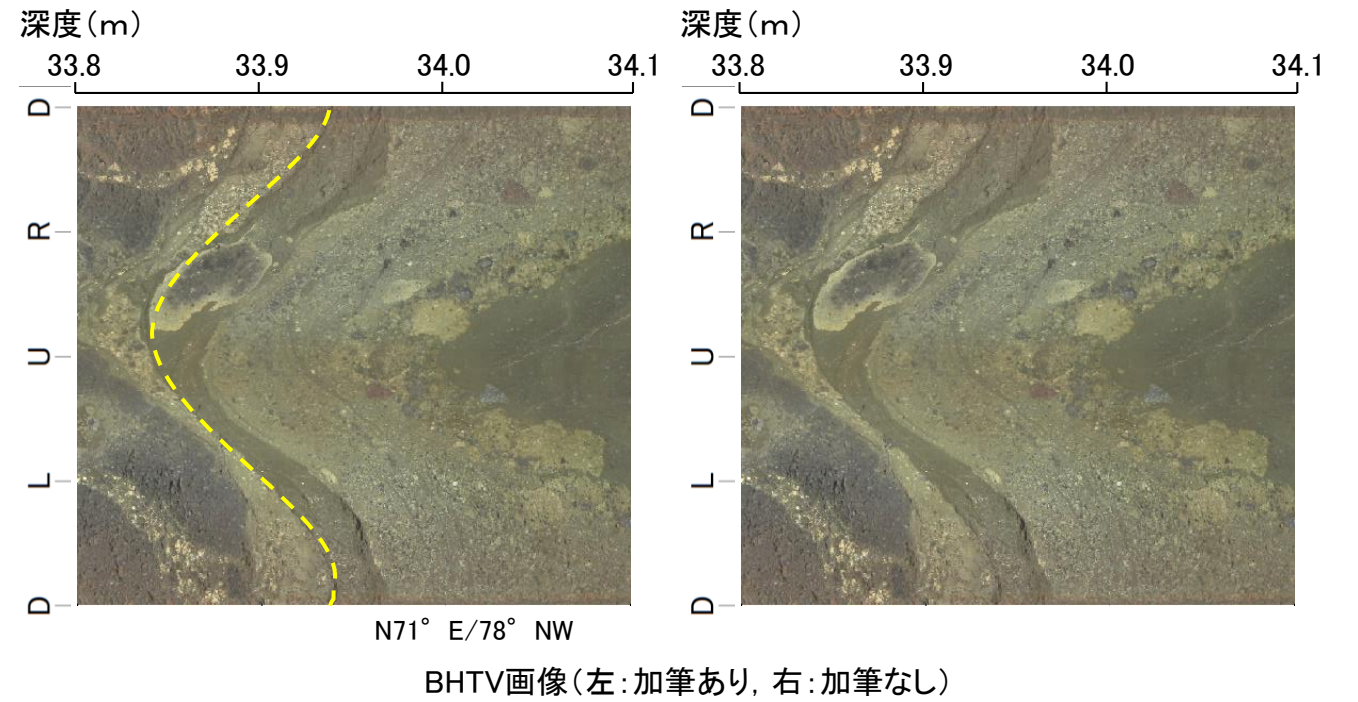
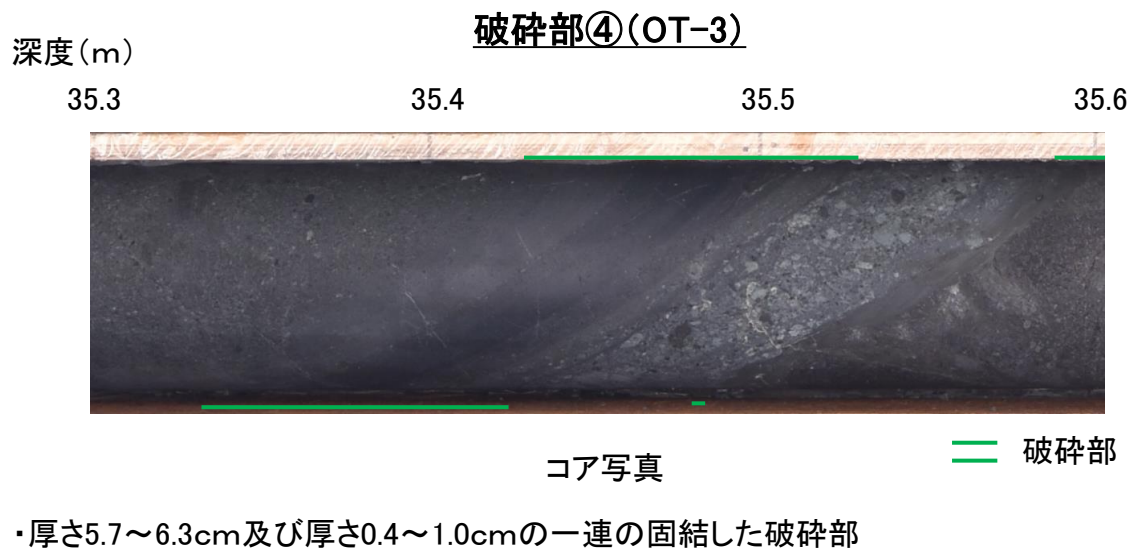
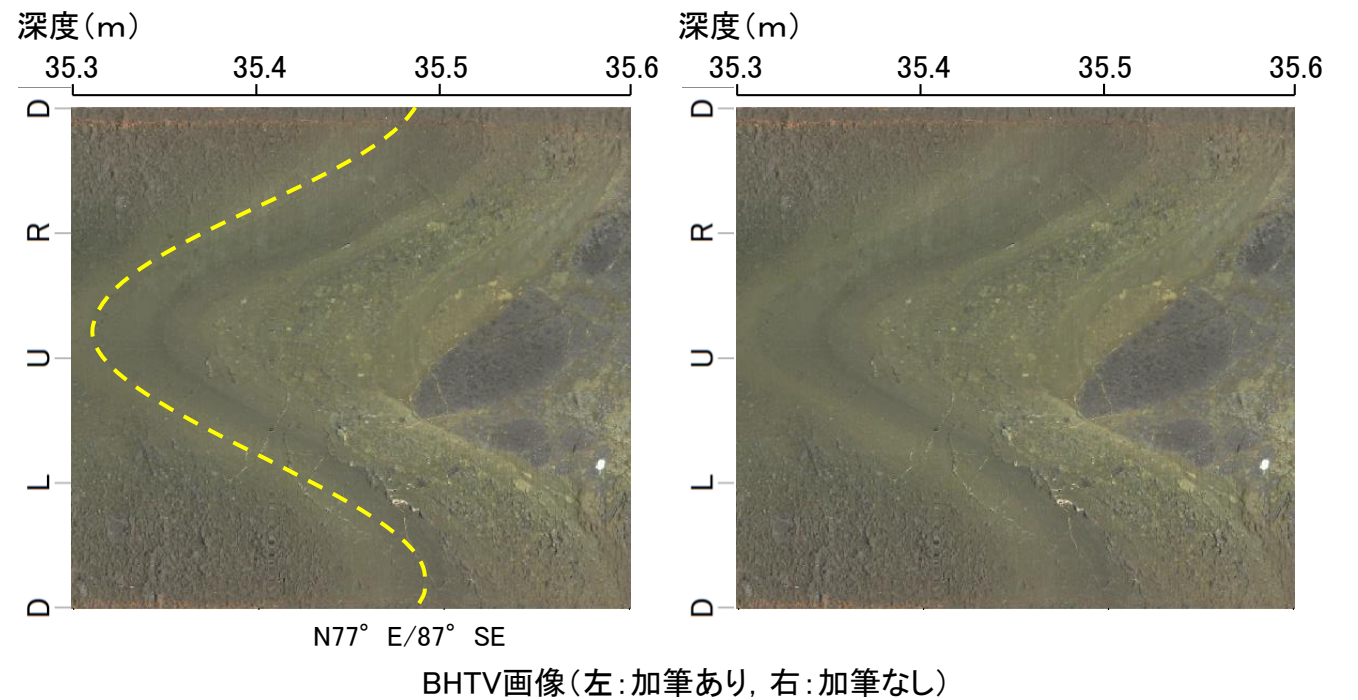
【詳細観察(2/3)】

破砕部①の想定延長  
位置付近に破砕部は  
認められない。

破砕部②の想定延長  
位置付近に破砕部⑥  
が認められるが、い  
ずれも谷地形の方向  
(N25° E)と異なる。  
また、両破砕部の傾  
斜角が異なること  
から、これらは連  
続する破砕部では  
ないと評価。

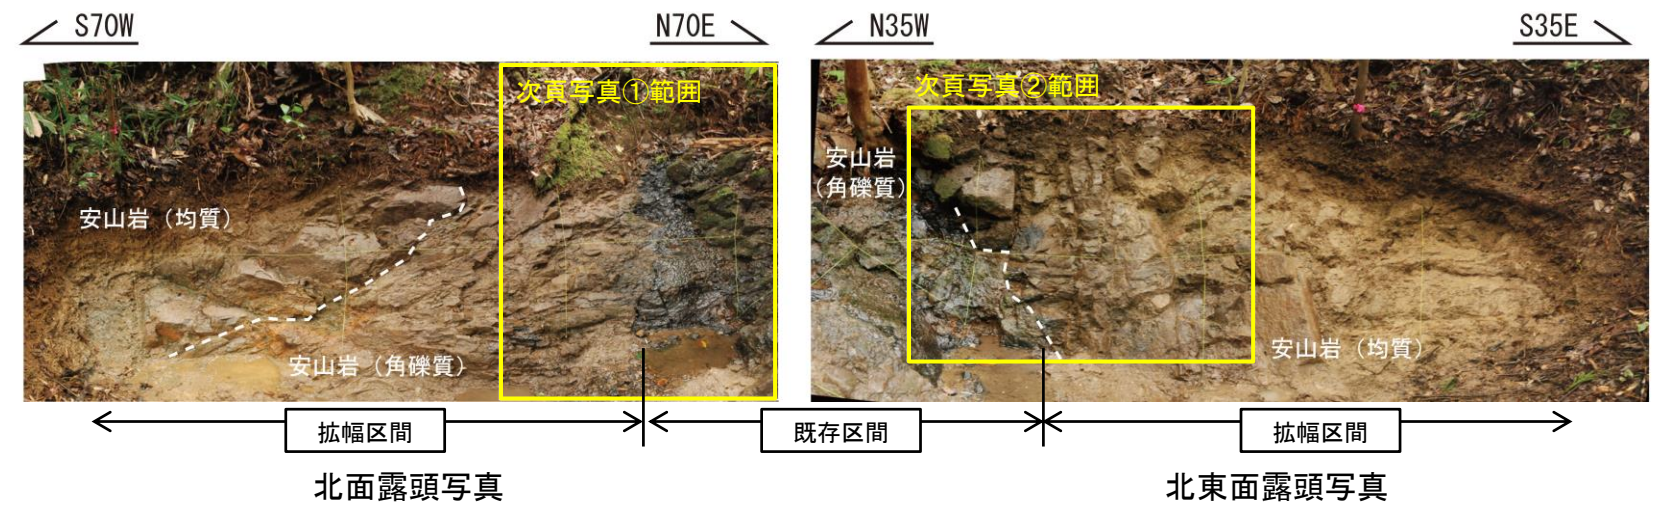
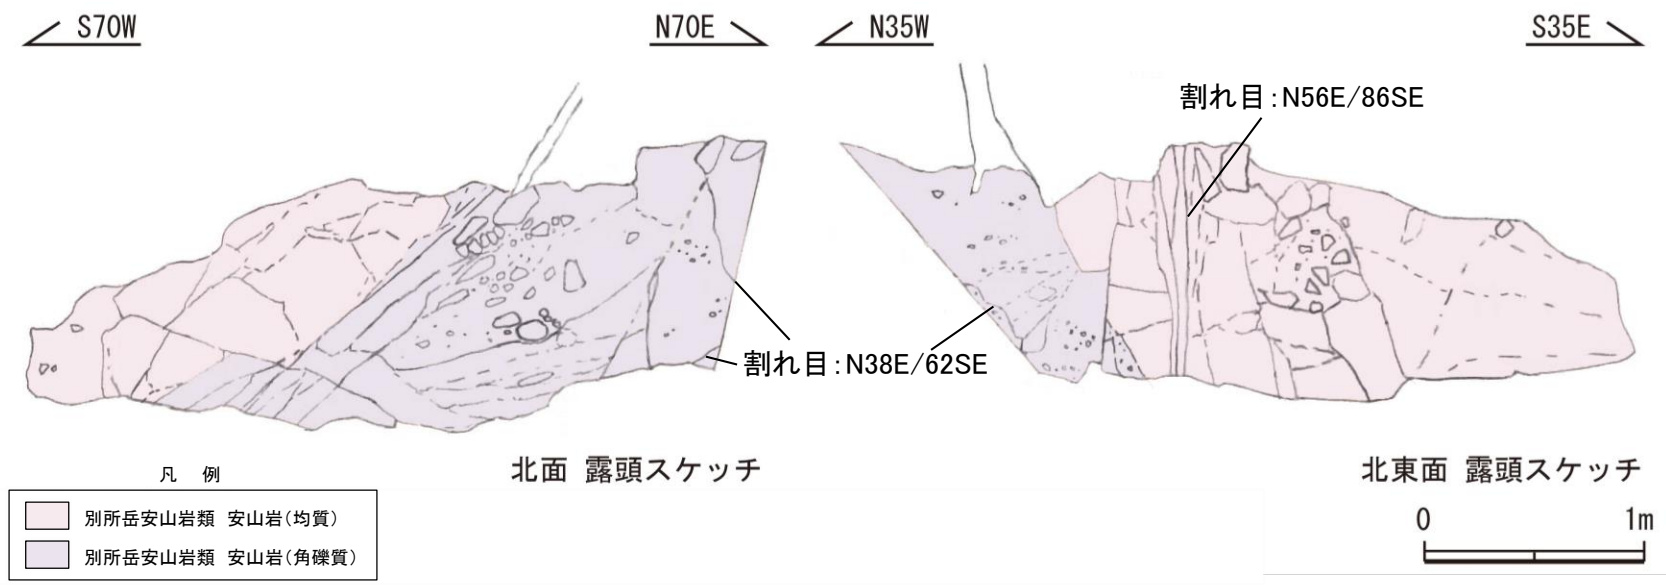
露頭全景写真

**安山岩(均質)**  
全体的に風化を受け、褐～黄褐色を呈する。全体的に堅硬であり、ハンマーの軽打で半金属音を発する。北面では塊状であるが、北東面ではNE-SW 走向 / 高角度南傾斜の板状割れ目が 5～20cm 間隔で発達する。本相と下位の安山岩(角礫質)は凹凸に富み南南西に傾斜する岩相境界で境される。北面では露頭の西端に幅 1.5m 程度分布し、北東面では南東端に幅 2.5m 程度分布する。北面露頭の西側幅 0.2m 程度の範囲は風化が進んでおり、より強く黄褐色を呈し、指圧で崩れる部分も認められる。北東面露頭の南側幅 1m 程度の範囲は風化が進んでおり、より強く黄褐色を呈し、指圧で崩れる部分も認められる。

**安山岩(角礫質)**  
やや風化を受け、黄褐～暗褐色を呈する。径 1～15cm の角～亜角礫を多く含み、一部黒褐色を呈する基質が認められる。全体的に堅硬である。北面では露頭下方に ENE-WSW 走向 / 低～中角度北傾斜の割れ目が 5～10cm 間隔で発達する。本相は安山岩(均質)の下位に分布する。北面では露頭の東側に幅 1.7m 程度分布し、北東面では南東側に幅 0.7m 程度分布する。北面では露頭の東側に幅 1.7m 程度分布し、北東面では南東側に幅 0.7m 程度分布する。露頭中央部(北面の東端、北東面の北西端)に露頭上部から下部にかけて分布する割れ目が認められる。割れ目沿いに鏡肌・条線は認められない。走向傾斜は N38E/62SE。

・谷地形(3')の直上で表土はぎ調査を実施し、既存の露頭をさらに拡げて確認を行った結果、別所岳安山岩類の安山岩が分布し、それは非破碎であり、断層は認められない。

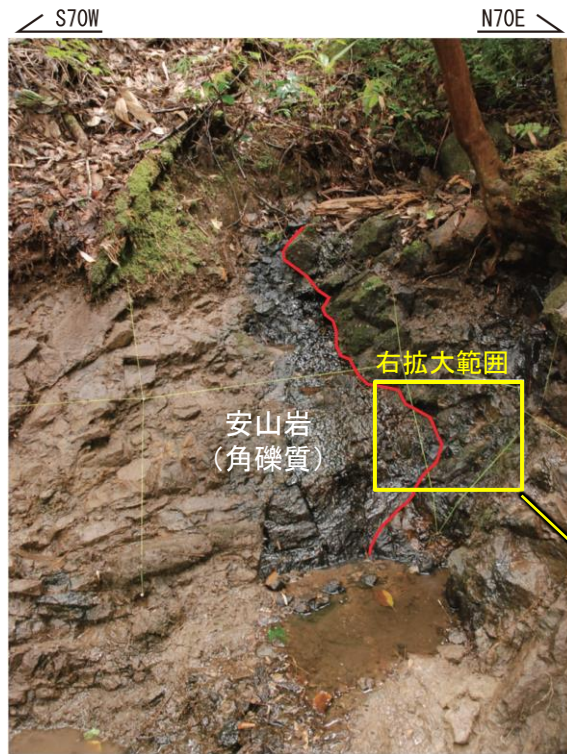
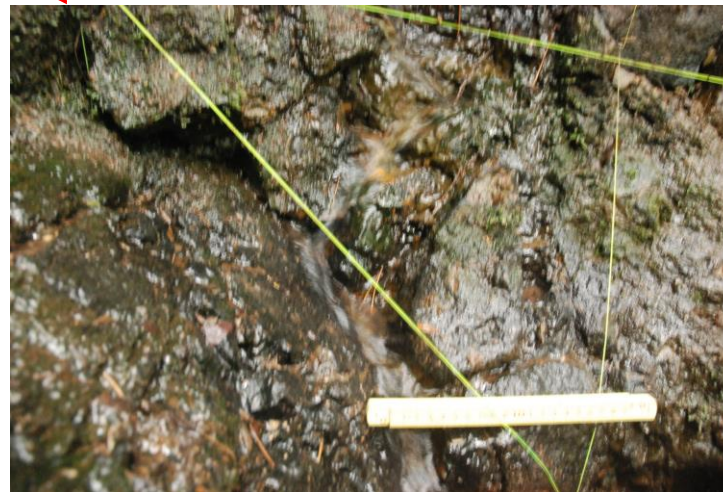
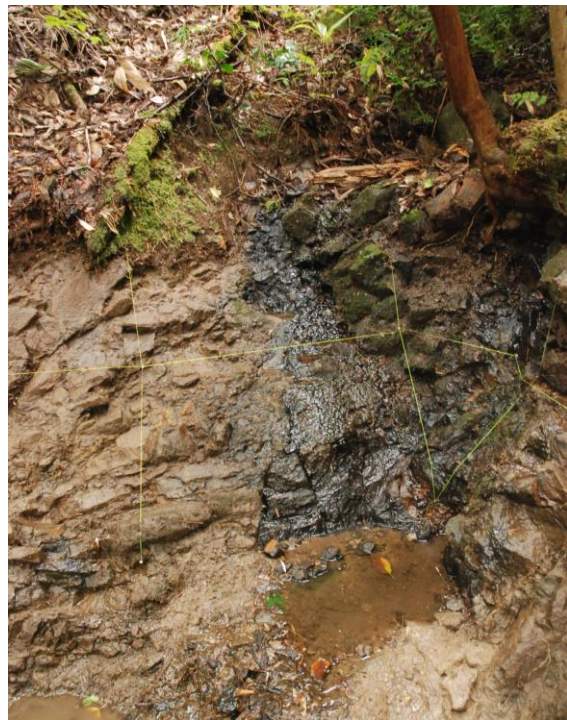
写真① 露頭中央の安山岩(角礫質)に分布する割れ目  
(上: 割れ目を加筆, 下: 加筆なし)

割れ目 : N38E/62SE

- ・割れ目は露頭上部から下部にかけて連続して認められる。
- ・割れ目に沿って条線・鏡肌は認められず、不規則に凹凸する。
- ・走向・傾斜はN38E/62SE

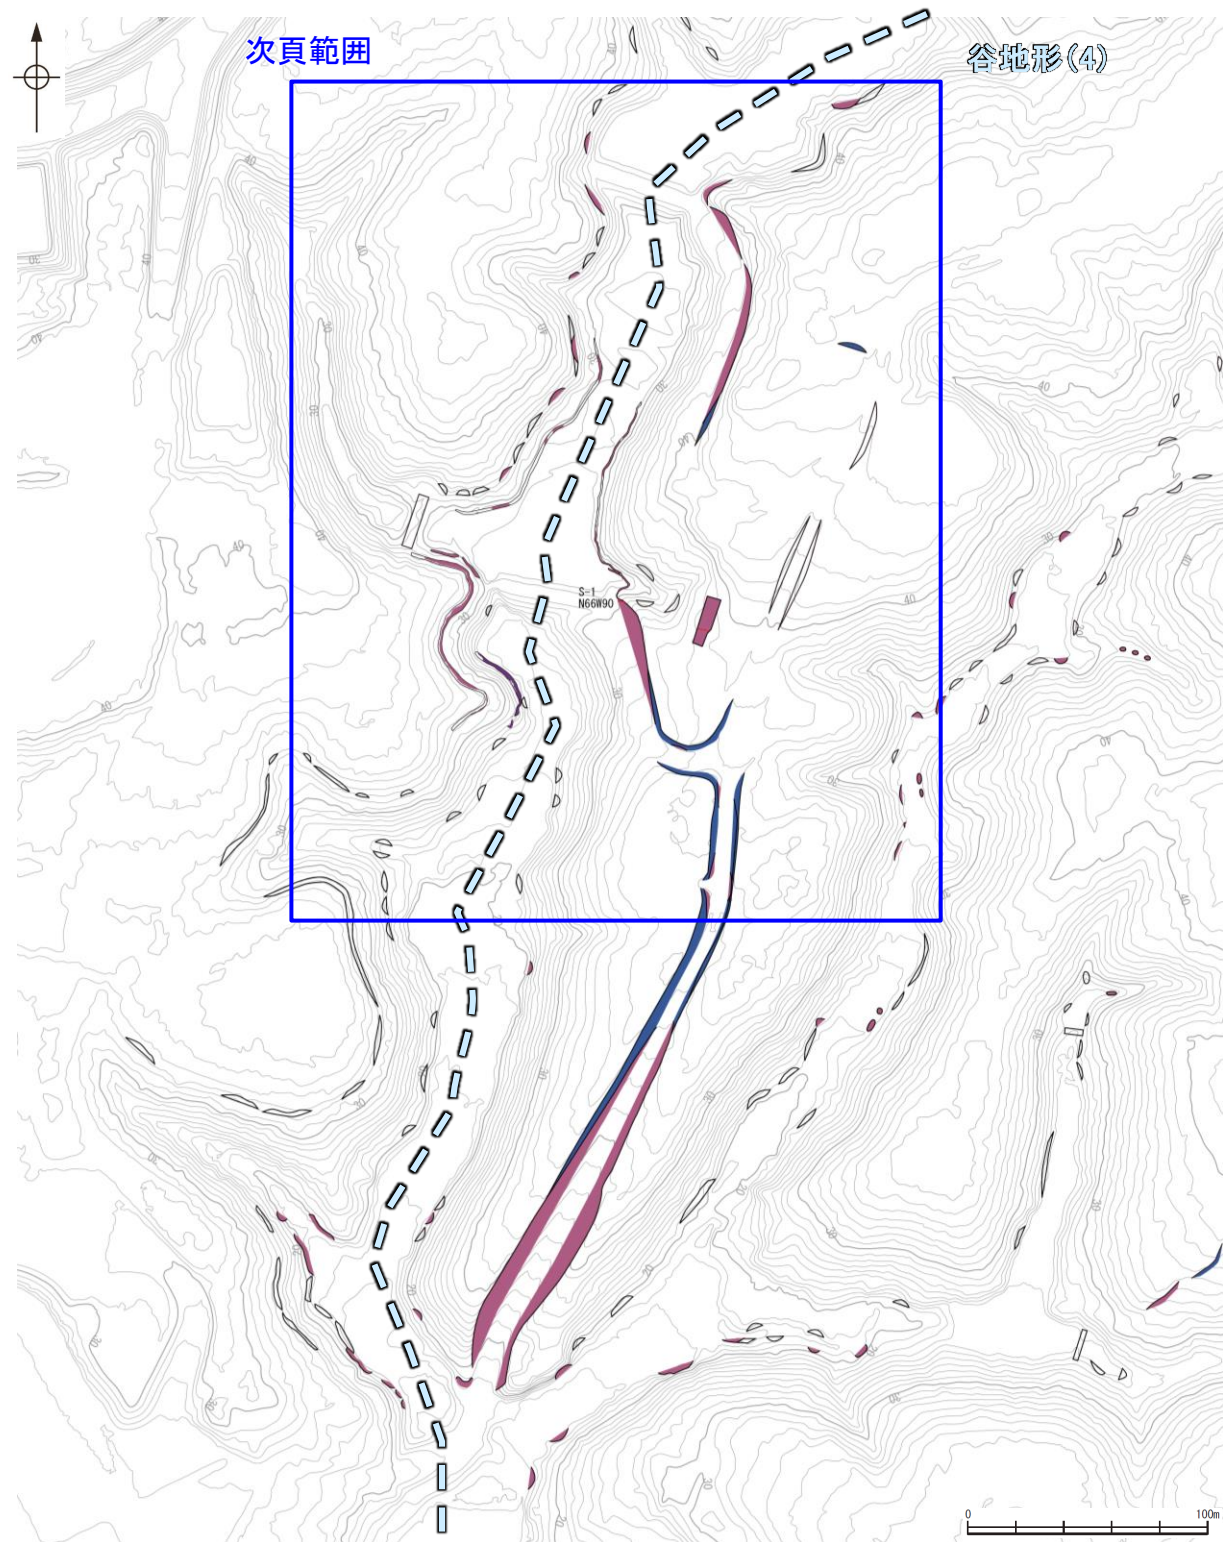
地表踏査結果(ルートマップ)

○谷地形(4)の沢部等で広く地表踏査を実施した結果, 堅硬な別所岳安山岩類の安山岩及び凝灰角礫岩が分布する。  
 ○谷の延長位置を横断して表土はぎ調査を実施した結果, 別所岳安山岩類の安山岩及び凝灰角礫岩が連続して分布し, それらは非破碎であり, 断層は認められない(次頁, 次々頁)。  
 ○以上より, 谷地形(4)の位置に断層は認められない。  
 ○なお, 谷地形(4)の延長位置付近の海岸部は, 人工改変により露岩域がほとんど分布しておらず, 断層の有無は確認できない(P.214)。

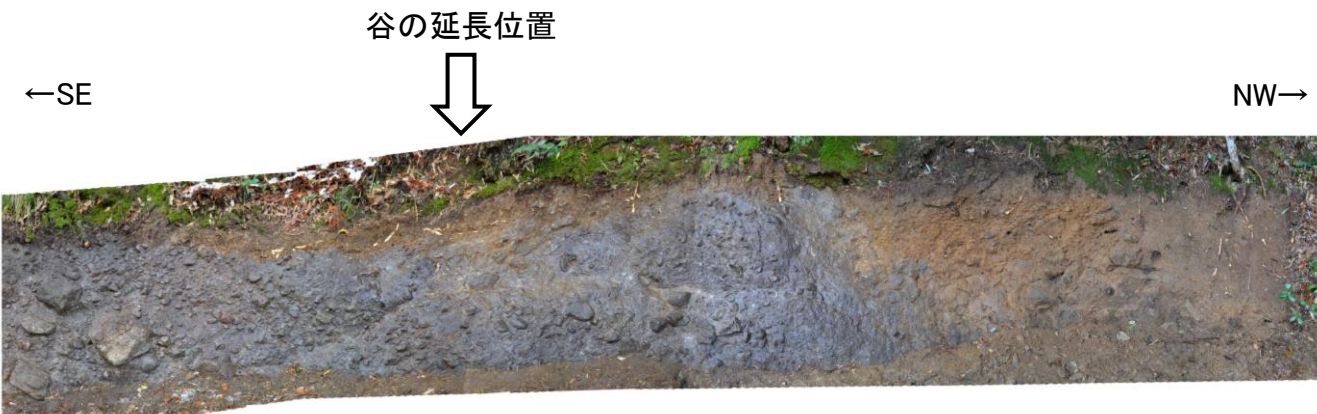
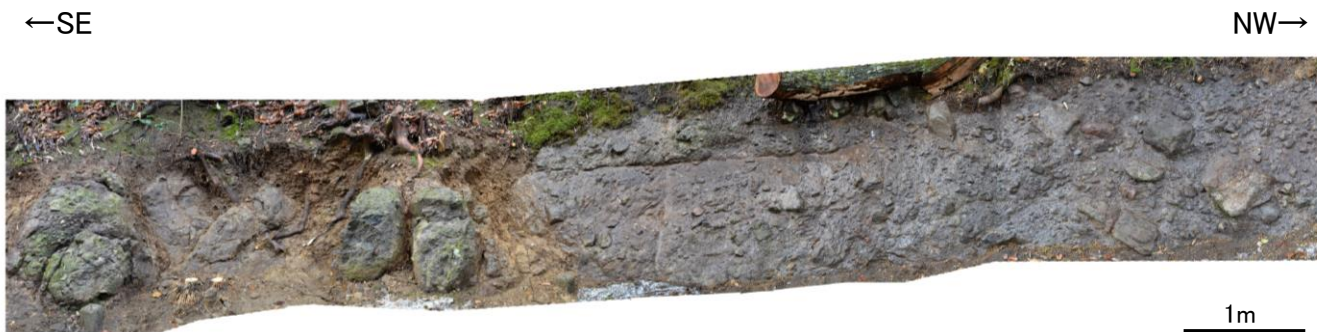
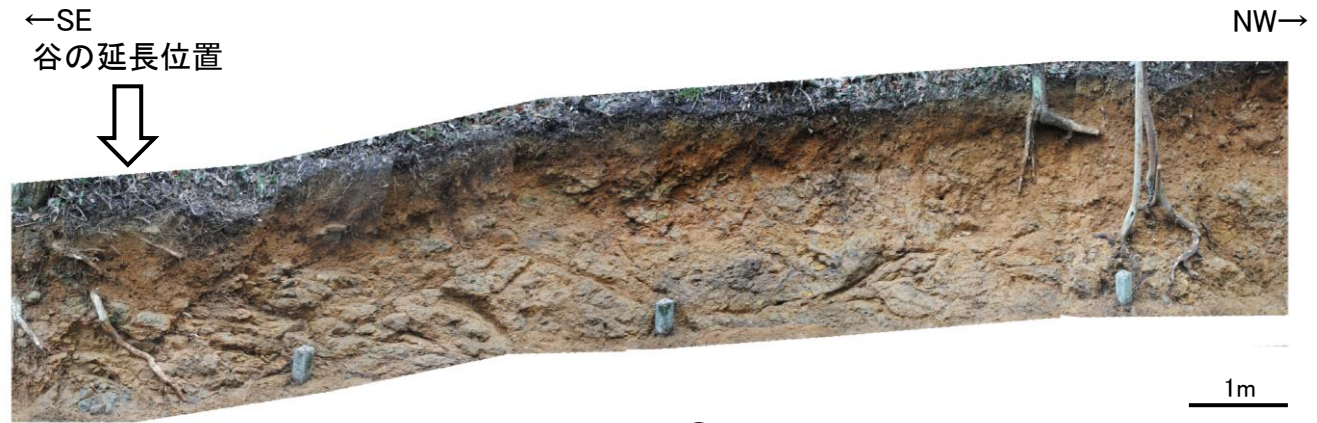
・谷の延長位置を横断して表土はぎ調査を実施した結果、別所岳安山岩類の安山岩及び凝灰角礫岩が連続して分布し、それらは非破碎であり、断層は認められない。

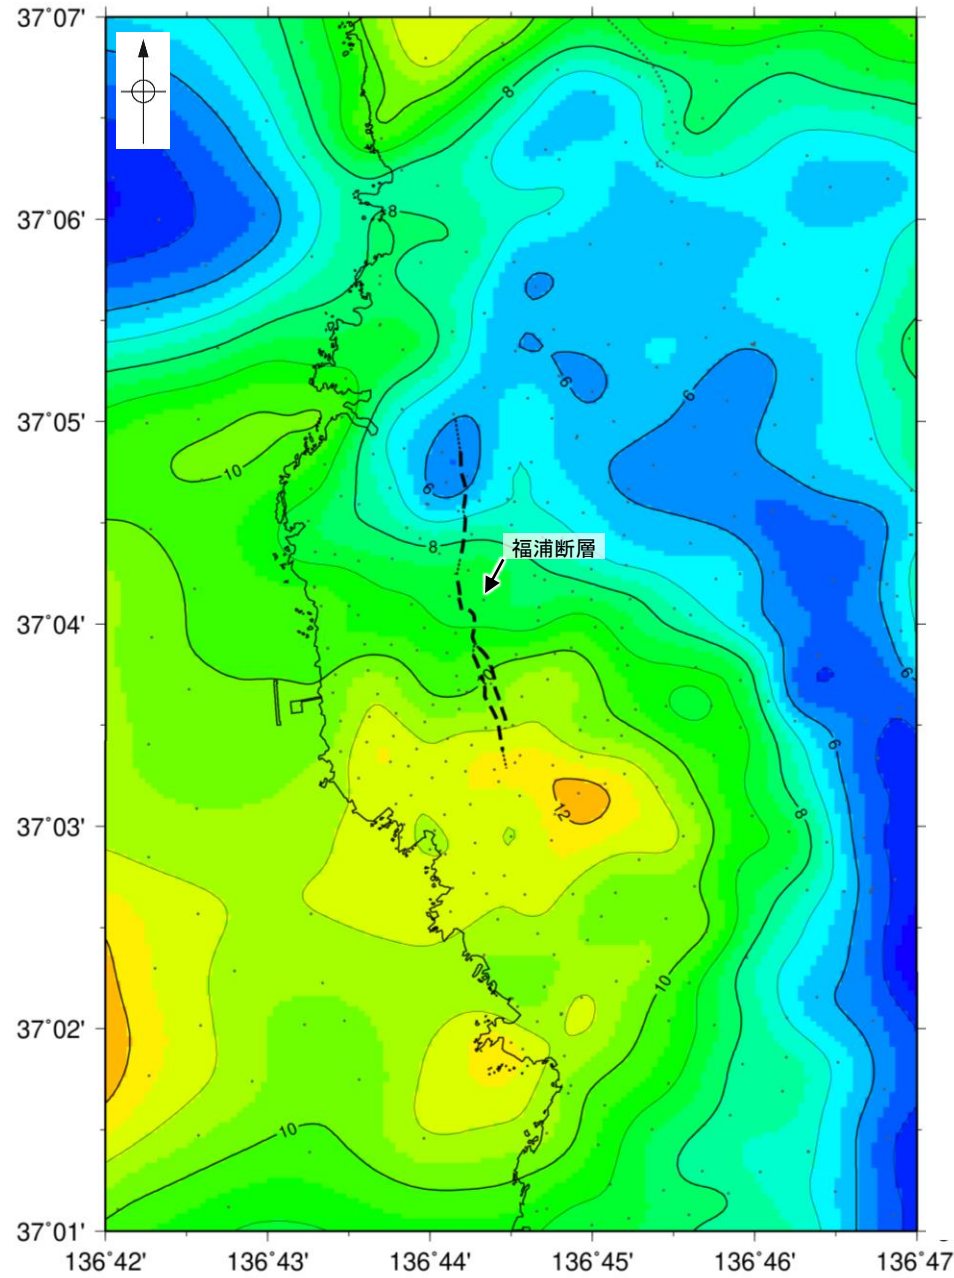
ブーゲー異常図

- 福浦断層の深部構造を確認するため、ブーゲー異常図, 水平一次微分図を作成した。
- ブーゲー異常図及び水平一次微分図によれば, 福浦断層に対応するN-S走向の重力異常急変部は認められない。

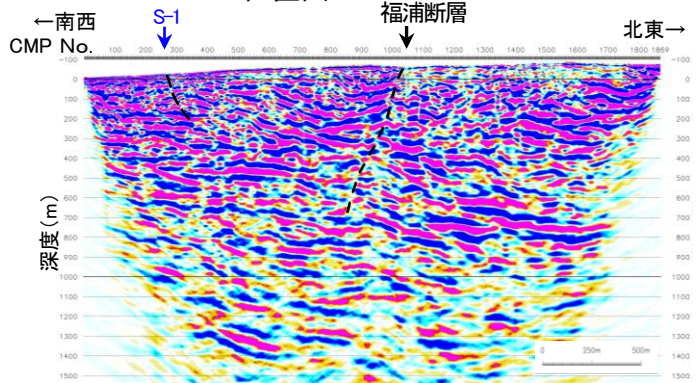
反射法地震探査結果(A測線)

・福浦断層の反射法地震探査の結果に基づく傾斜角は約70°である。

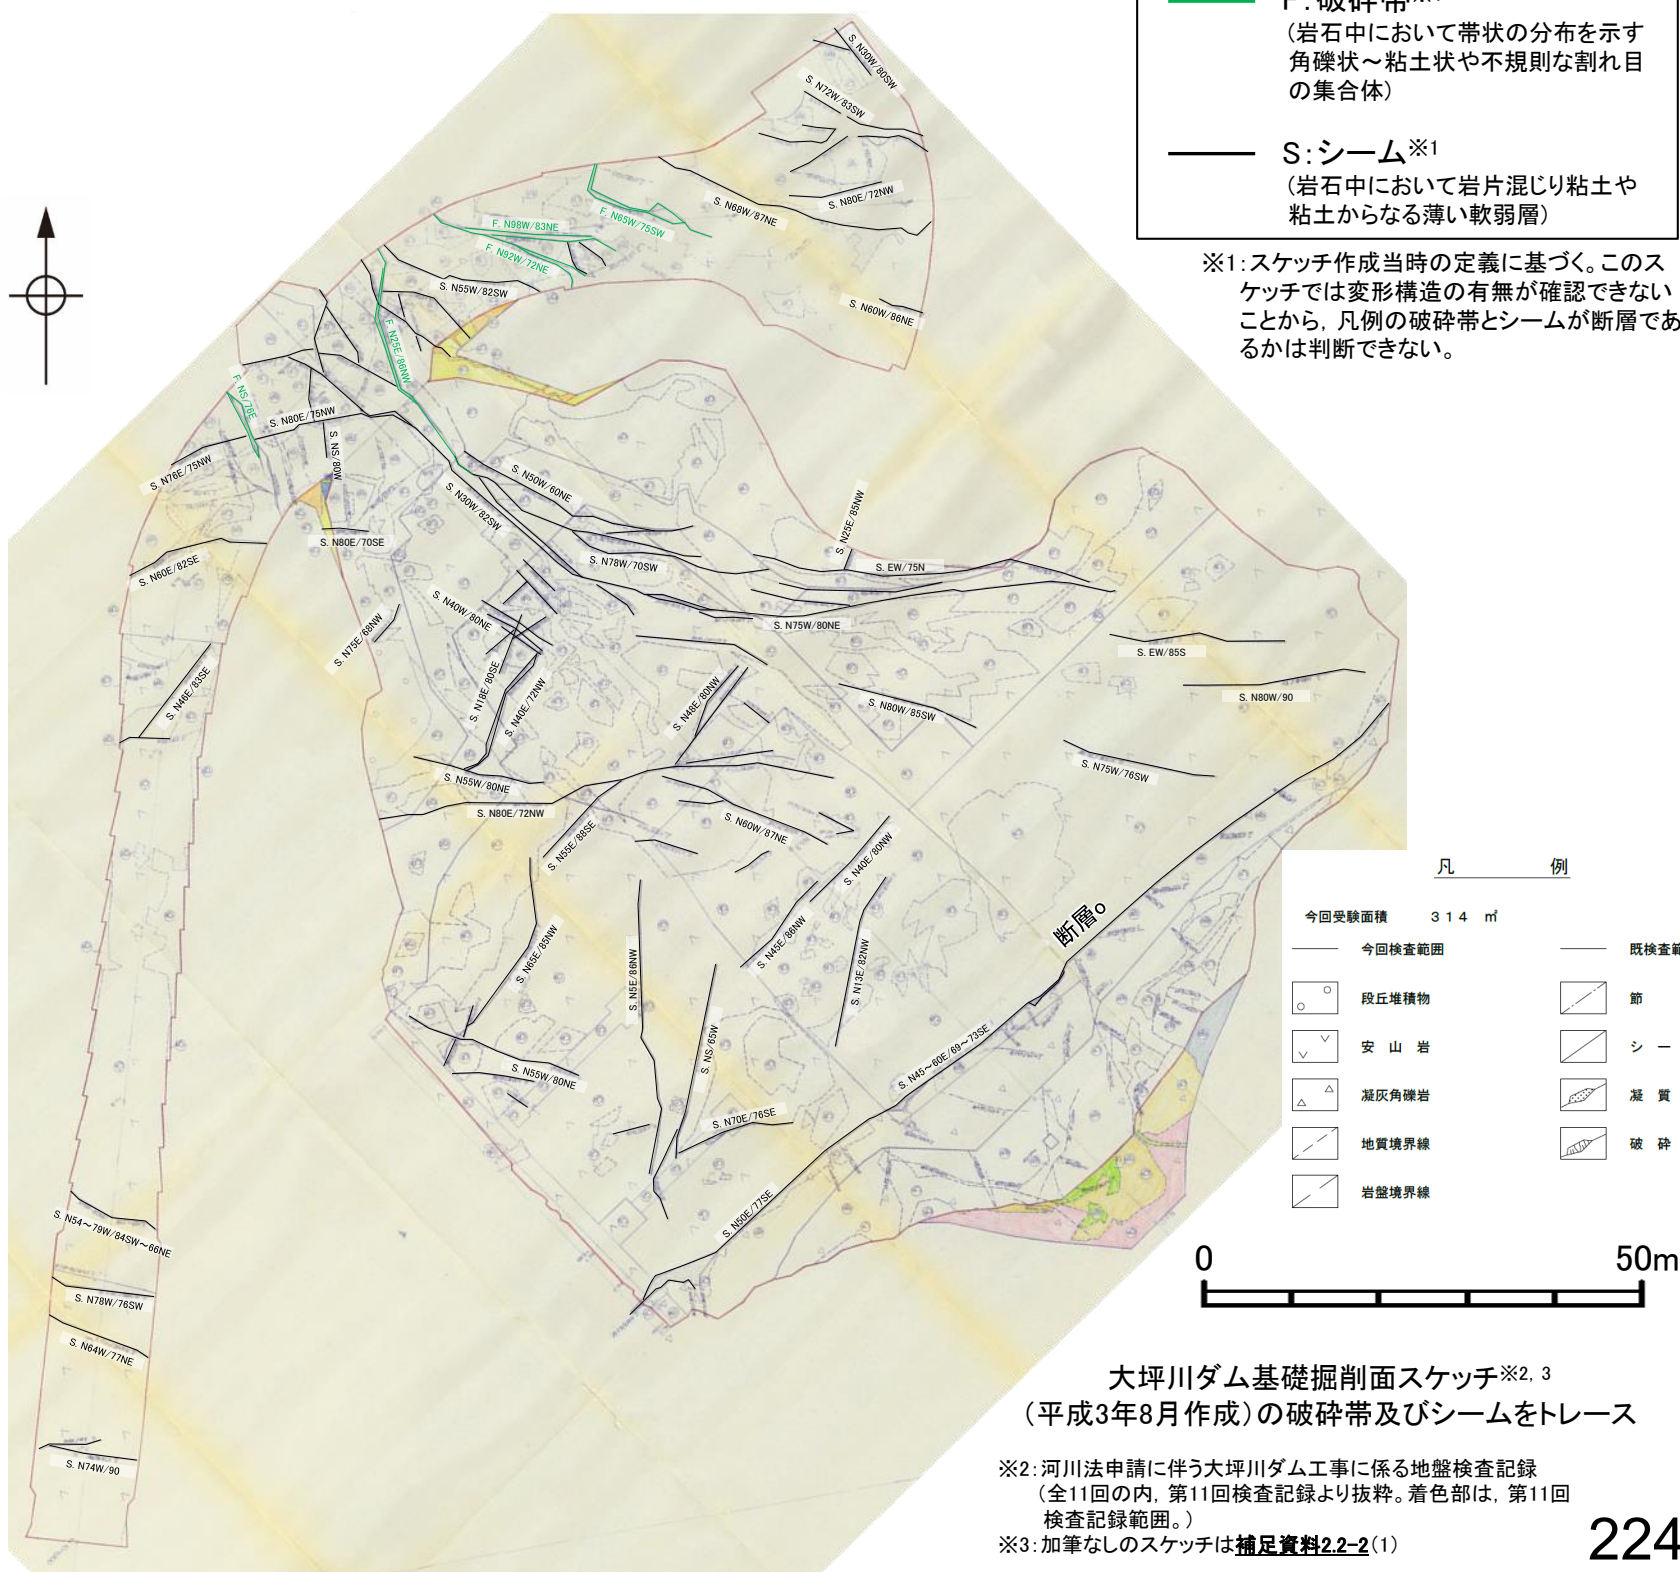
大坪川ダム基礎掘削面スケッチ※2, 3 (平成3年8月作成)の破碎帯及びシームをトレース

○福浦断層南部の断層分布を確認するにあたって、大坪川ダムの建設時の地質観察データを確認した結果、破碎帯及びシームが示されている。  
 ○これらの破碎帯及びシームは、概ね連続性に乏しく、福浦断層と走向・傾斜が調和的で連続性のあるものは認められない。  
 ○なお、基礎掘削面南東部の安山岩と凝灰角礫岩の岩相境界にNE-SW走向のシームが連続して示されているものの、南東傾斜であり、福浦断層の西傾斜とは整合しない。

断層o

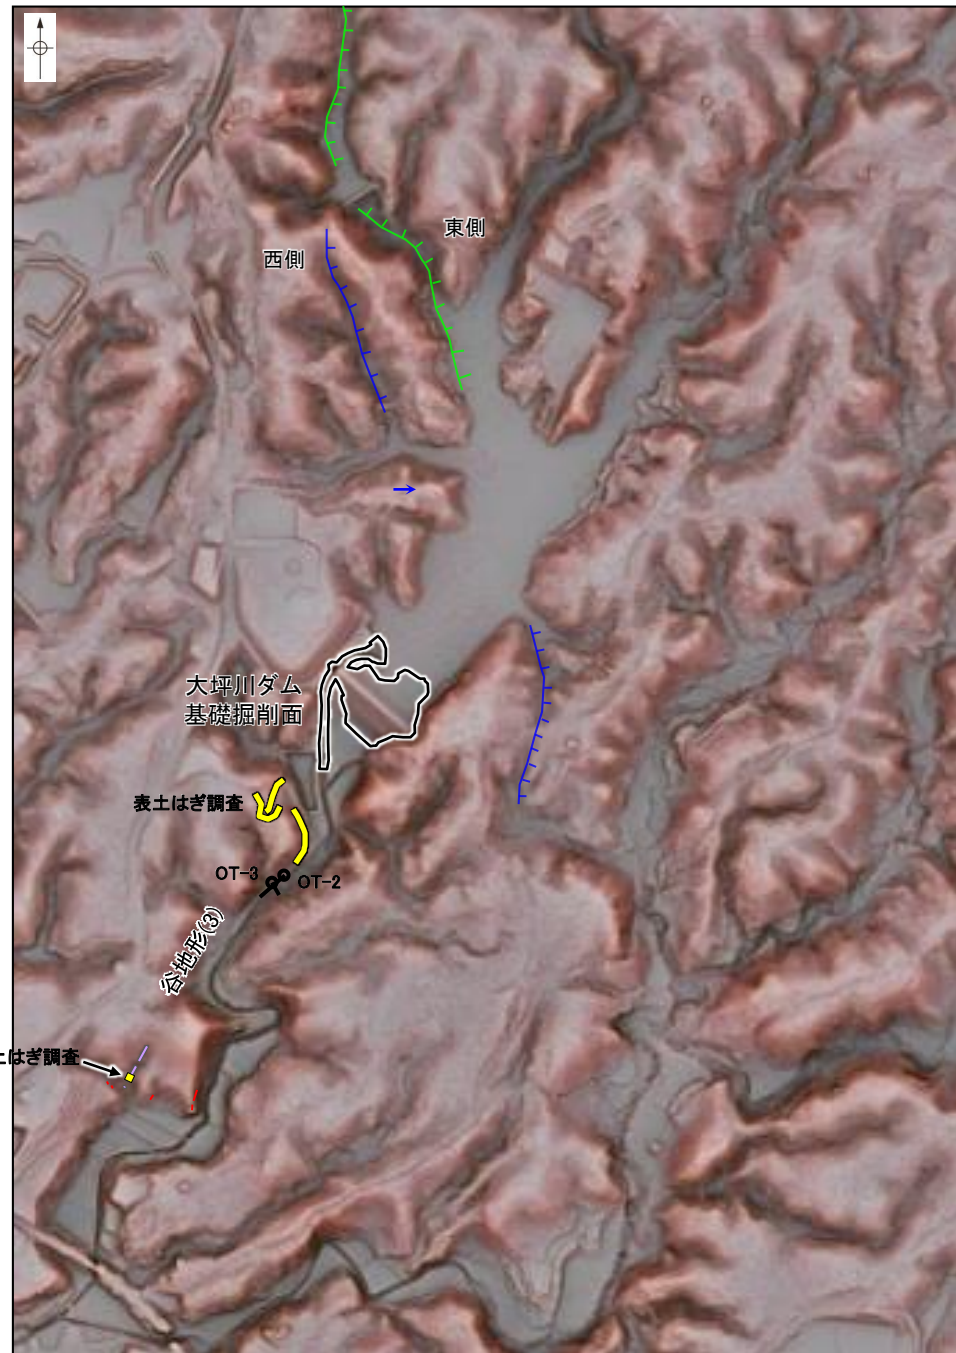
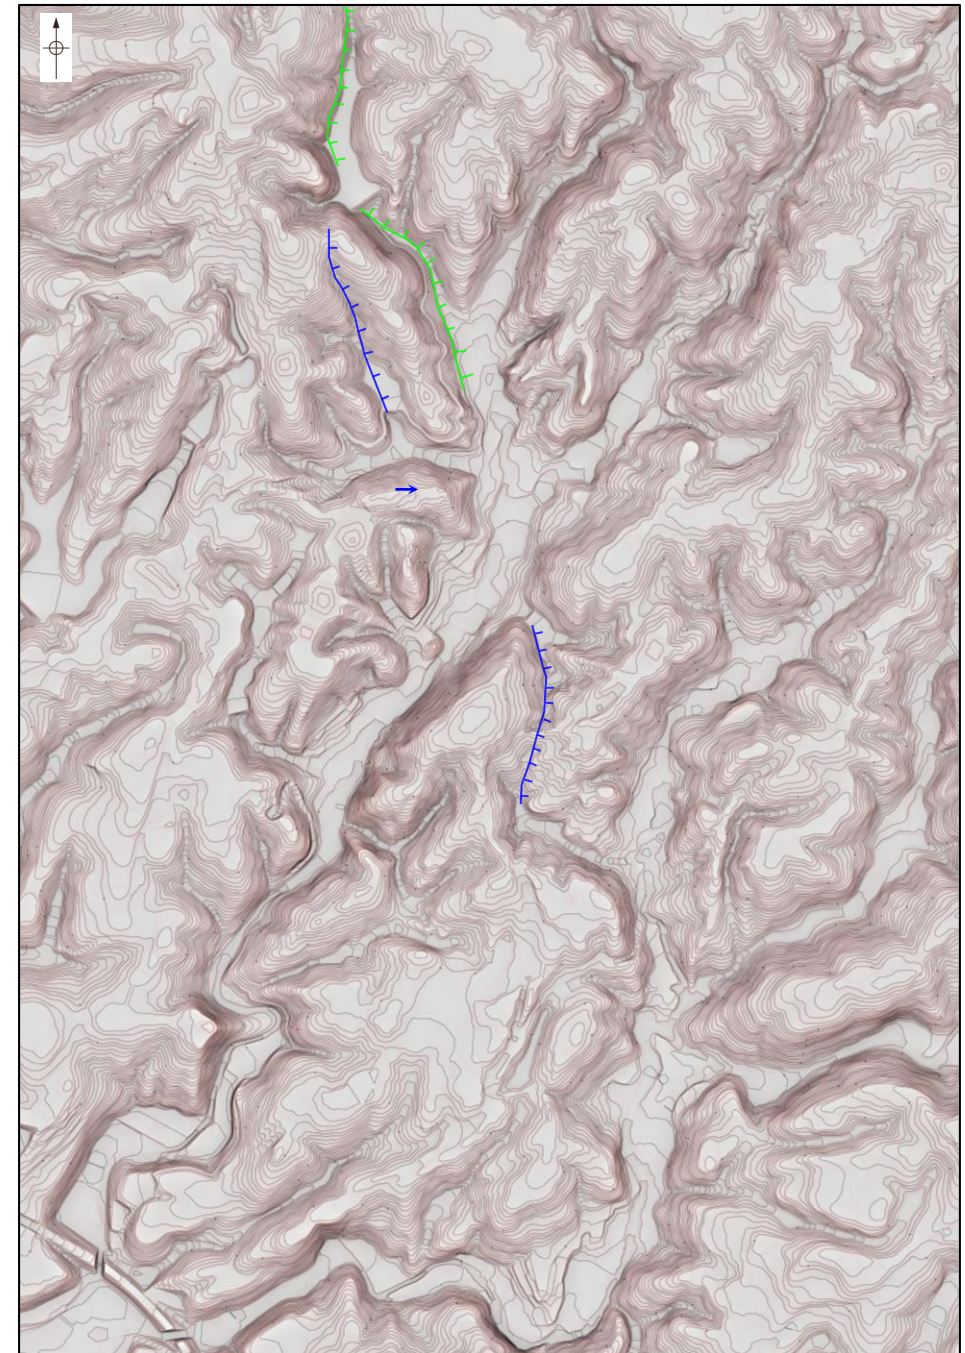
赤色立体地図  
航空レーザ計測(2007年実施)により作成

○大坪川ダム建設前の地形図(下図)及び赤色立体地図(次頁)を確認した結果、断層oに沿って、北東-南西方向に直線的な崖地形が認められる。  
 ○この崖地形は、約200m区間で認められるが、福浦断層のリニアメント・変動地形付近で途絶えている。  
 ○断層oの南方延長には、谷地形(3)(2.2.1(8))が分布するが、谷地形・鞍部の位置で表土はぎ調査を実施した結果、断層は認められない(P.318, 319)。

断層o

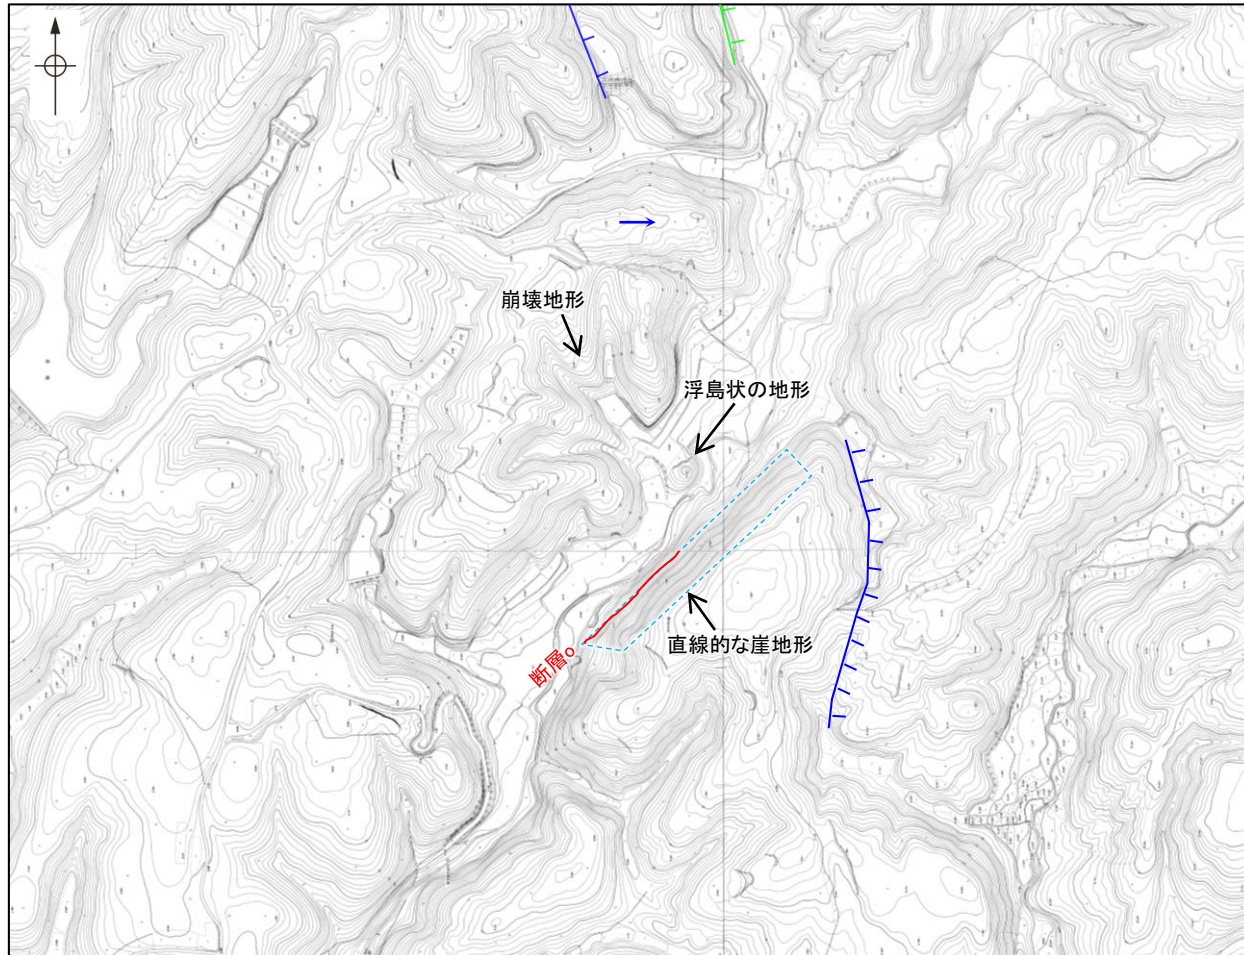
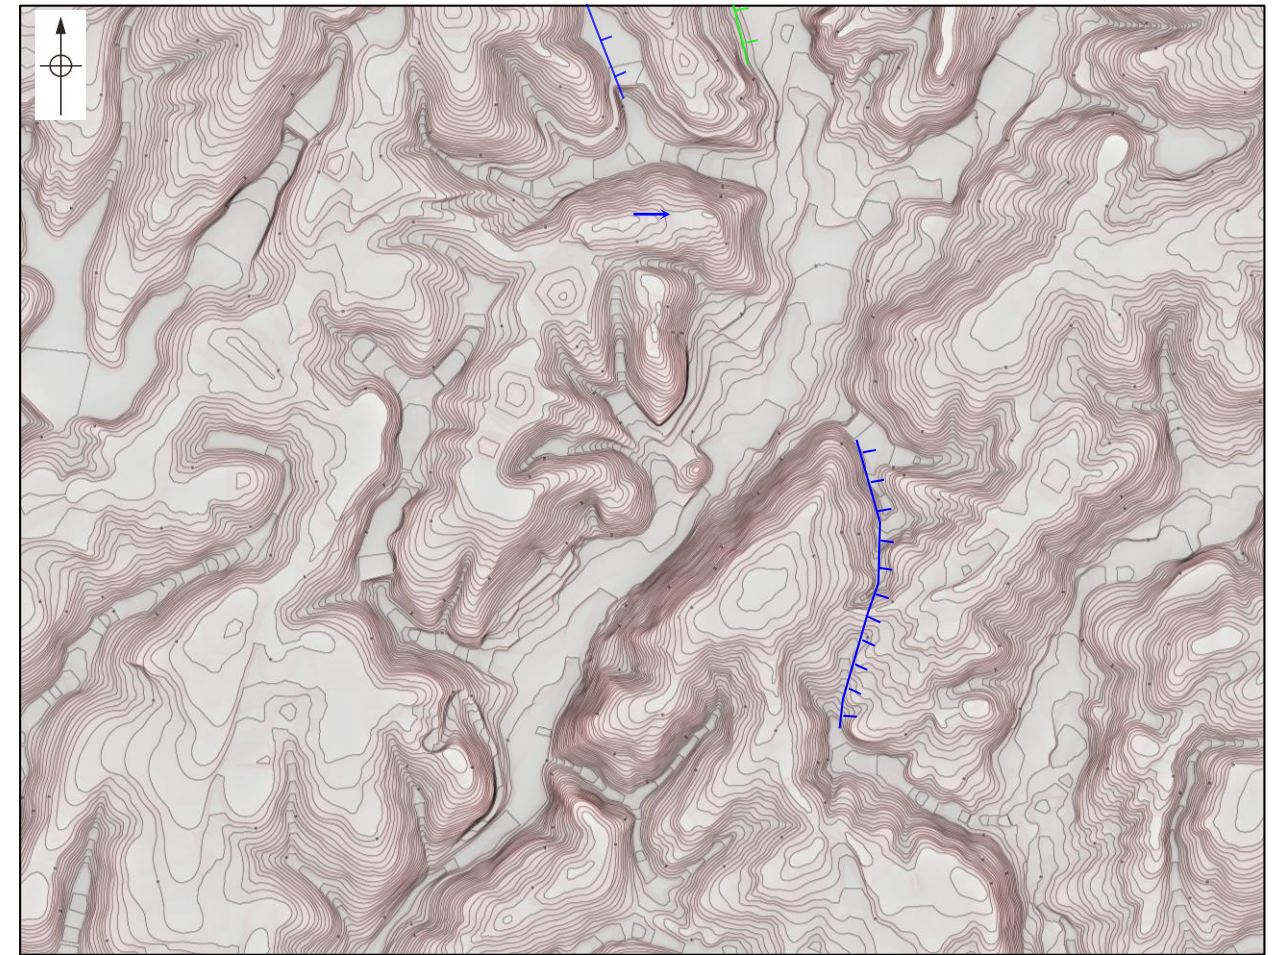
大坪川ダム建設前の地形図  
(1985年撮影の空中写真により作成)

- 大坪川ダム左岸では、断層oに沿って直線的な崖地形が認められるが、その区間は200m程度であり、連続性に乏しい。
- ボーリング調査(OS-5孔, OS-6孔, OS-6.5孔, OS-7孔, OS-8孔)の結果、断層oは凝灰角礫岩と安山岩の地層境界をなし、断層oを境に下盤側(北西側)の安山岩は強く変質し、軟質化している(P.235~237)。
- よって、断層oに沿って認められる直線的な崖地形は、岩盤の硬軟の差を反映した差別侵食地形であると判断される。
- また、断層oの西側の湖内には、浮島状の地形が認められる。この浮島状の地形の北西側に崩壊地形が認められることから、この地形は北西側の斜面から崩れ落ちた土砂によってできた小丘(流れ山)であり、周辺が侵食によって削られて取り残された地形であると考えられる。
- この浮島状の地形の北東-南西方向に、同様な地形が連続して認められないため、この地形は断層oの活動に起因するものではないと考えられる。
