## 2.2.1 (8) 福浦断層周辺に認められる谷地形

# 2.2.1 (8) 福浦断層周辺に認められる谷地形 — 北西方の評価結果 —

# 2.2.1 (8) 福浦断層周辺に認められる谷地形 — 南西方の評価結果 —

# 2.2.2 (1) 断層oの評価結果

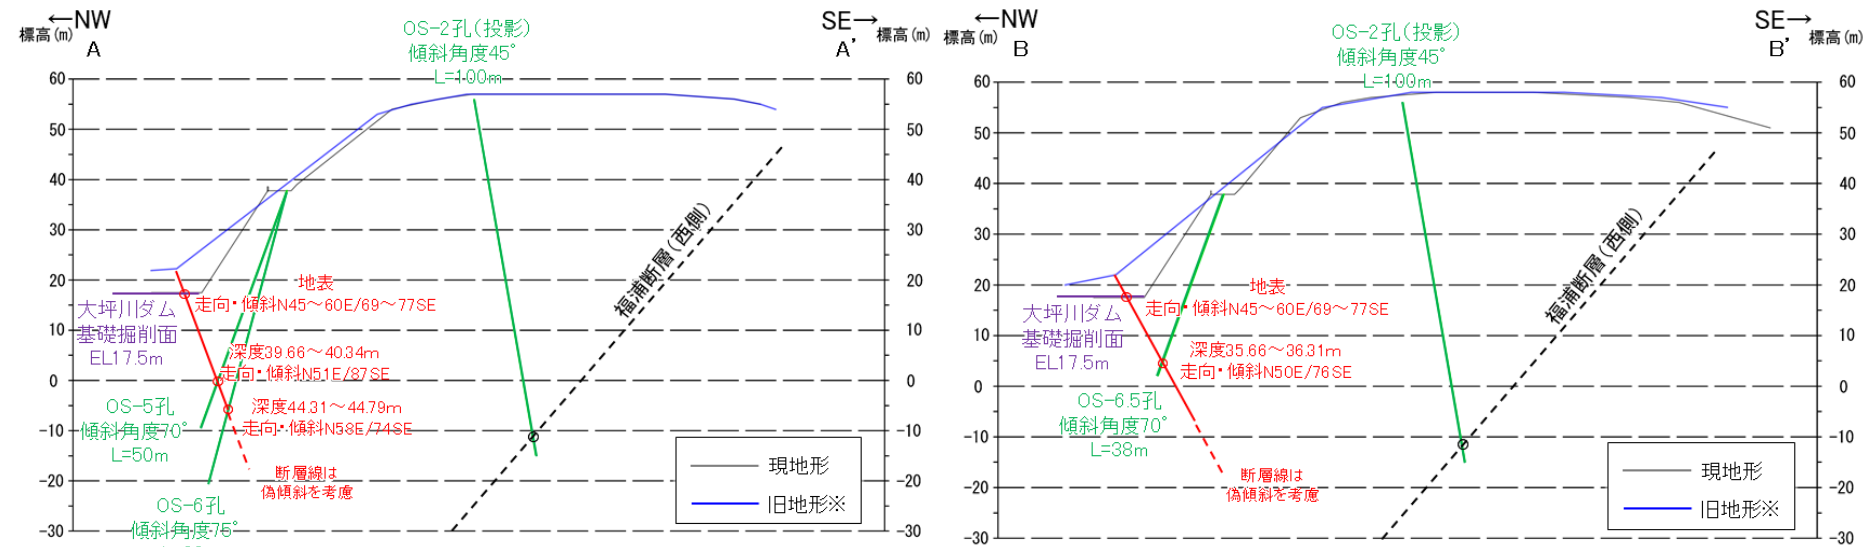
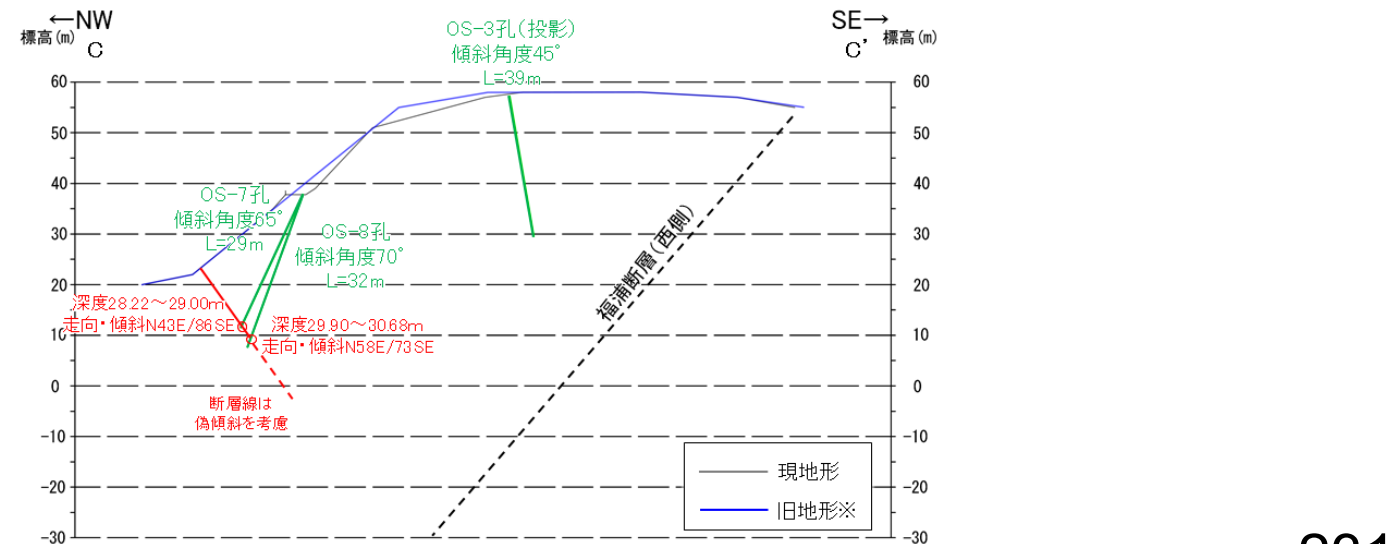
断面図(H:V=1:1)

- 大坪川ダム左岸におけるボーリング調査(OS-5孔, OS-6孔, OS-6.5孔, OS-7孔, OS-8孔)の結果, 安山岩と凝灰角礫岩の岩相境界に, NE-SW走向, 南東傾斜, 破碎部幅24~51cmの断層oが認められる。
- 大坪川ダム建設時の地質観察データ及び大坪川ダム左岸におけるボーリング調査の結果, 断層oの下盤側の安山岩は強く変質を受けており, 軟質化していることから, 断層oに沿って認められる直線的な崖地形は, 変質部の境界である断層oを境に下盤側が差別侵食を受けたことにより形成されたものと考えられる。

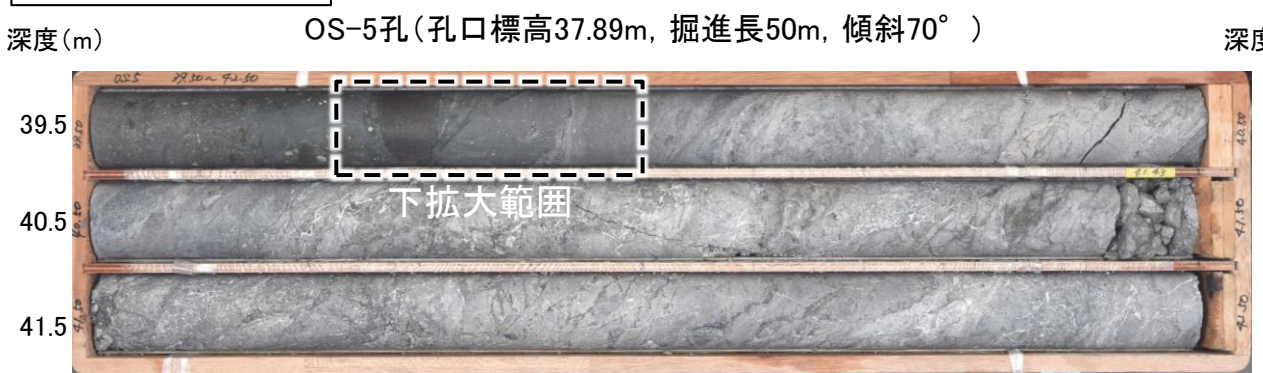
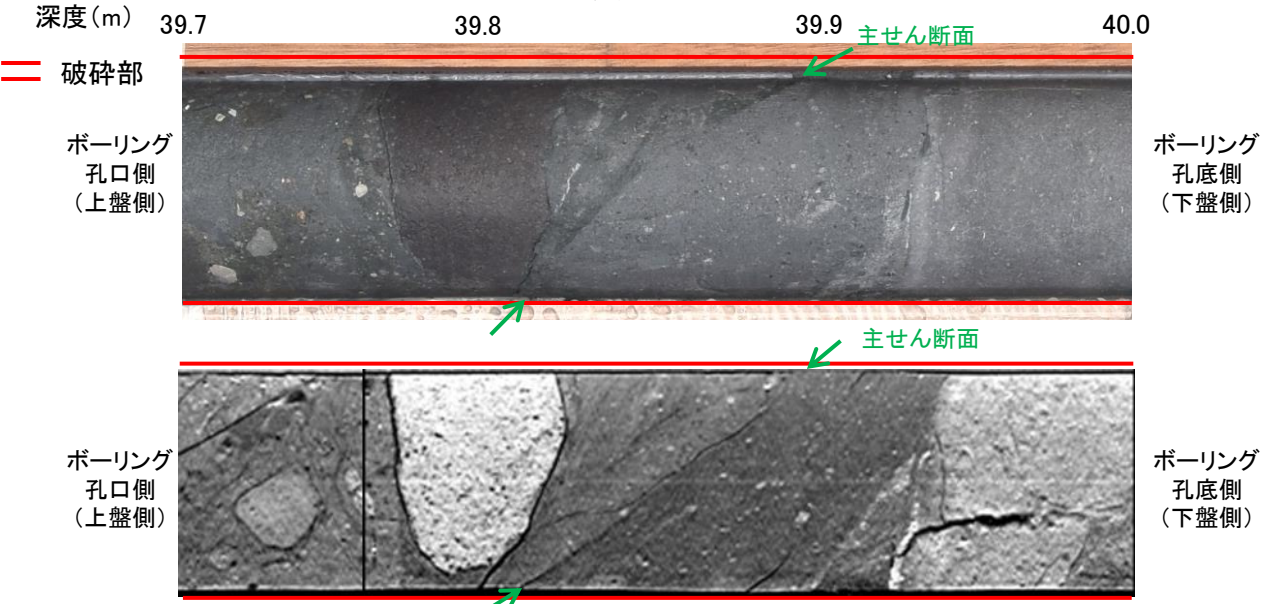
コア写真(39.5~42.5m)

深度39.66~40.34mに、見掛けの傾斜角10~60°の厚さ47~49cmの破砕部が認められる。  
厚さ4.4~6.2cmの灰色の粘土状破砕部及び厚さ5.1~5.8cmの灰~明緑灰色の粘土状破砕部及び厚さ37~38cmの固結した破砕部からなる。

- 断層olは凝灰角礫岩(上盤側)と安山岩(下盤側)の岩相境界をなす。
- 下盤側の安山岩は、変質を受けており、やや軟質である。

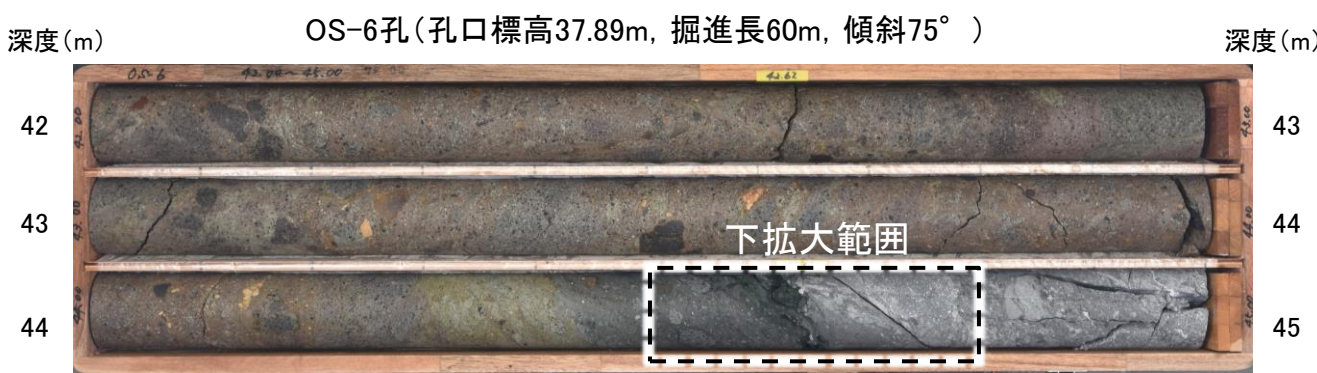
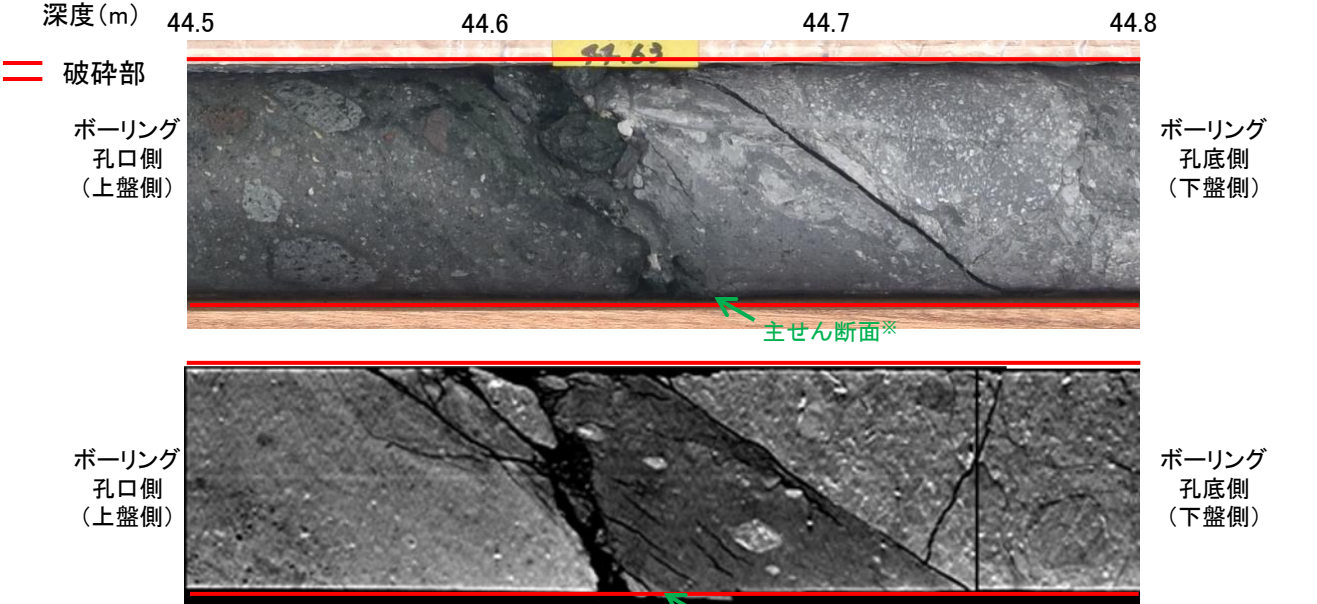
コア写真(42~45m)

深度44.31~44.79mに、見掛けの傾斜角40~60°の厚さ24cmの破砕部が認められる。  
厚さ5.5cmの緑黒~灰色の粘土状破砕部及び厚さ18~19cmの固結した破砕部からなる。

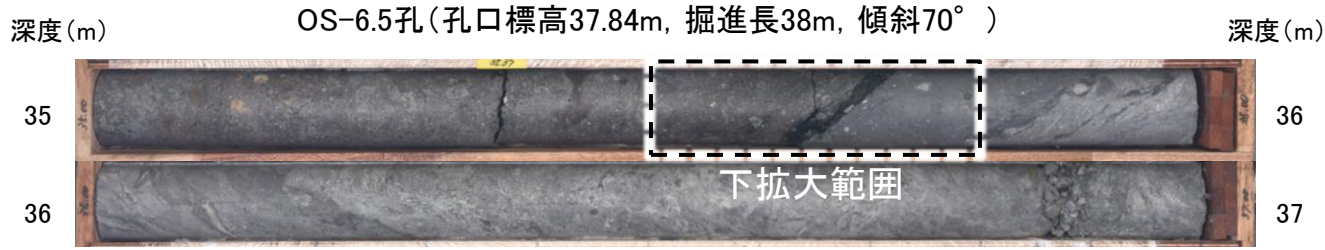
コア写真(35~37m)

深度35.66~36.31mに, 見掛けの傾斜角50~70°の厚さ40~43cmの破砕部が認められる。厚さ9.6~12cmの緑灰色の粘土状破砕部及び厚さ11cmの灰~灰白色の粘土状破砕部及び厚さ13~15cmの固結した破砕部からなる。

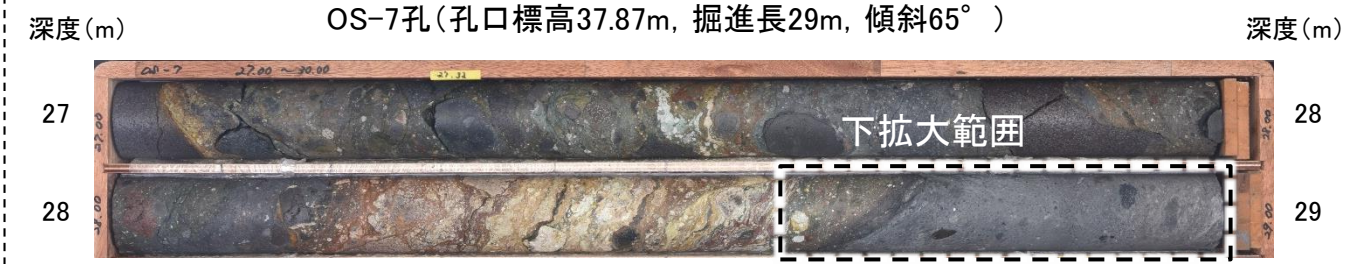
コア写真(27~29m)

深度28.22~28.90mに, 見掛けの傾斜角20~75°の厚さ33~35cmの破砕部が認められる。厚さ9.0~11cmの青灰色の粘土状破砕部及び厚さ24cmの固結した破砕部からなる。

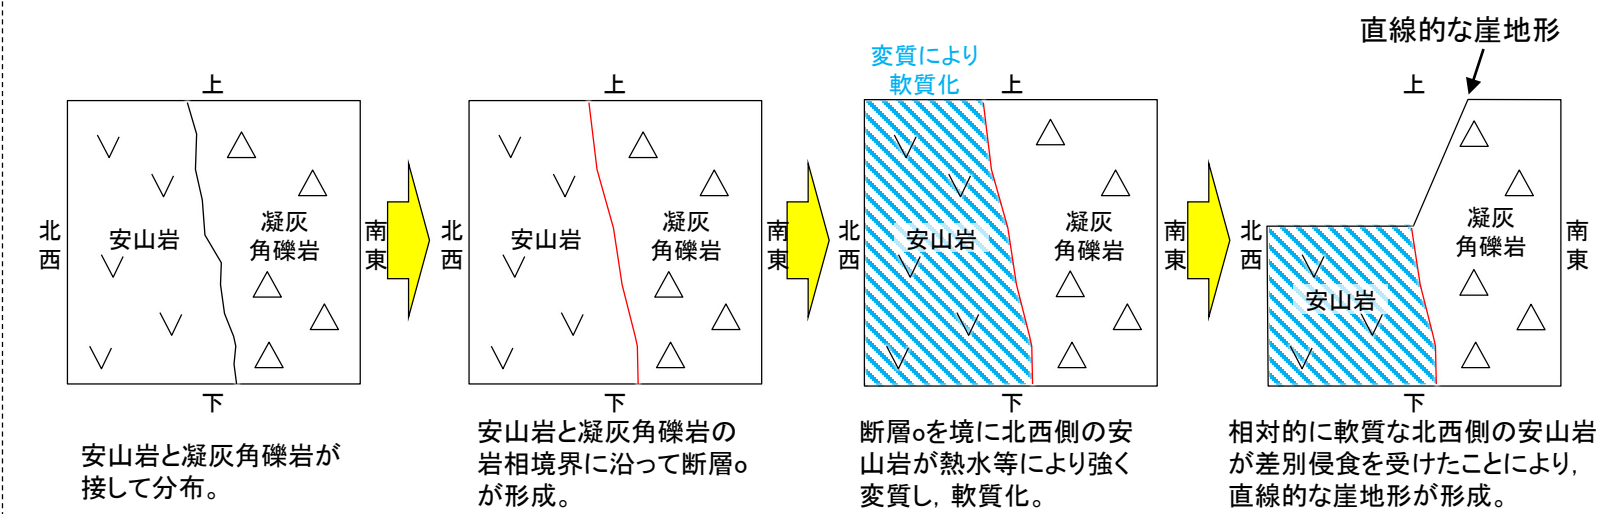
【福浦断層(西側)の上盤側の地形の形成過程】

- 断層oに沿って認められる直線的な崖地形は、福浦断層(西側)を越えて、福浦断層(東側)付近まで連続して認められる。
- 福浦断層(西側)の上盤側では、断層oを境に北西側が強く変質し、軟質化している(次頁左、次々頁)ことから、直線的な崖地形は、変質部の境界である断層oを境に北西側が差別侵食を受けたことにより形成されたものと考えられる。
- 一方、福浦断層(西側)の下盤側では、上盤側で見られるような明瞭な変質の境界は認められず、軟質化も認められない(次頁右)ものの、直線的な崖地形が福浦断層(西側)の上盤側から連続して認められる。この地形については、断層oの北西側が差別侵食を受けたことにより、直線的な崖地形が形成し、その上流側が攻撃斜面にあたることから侵食が進行し、下流側の崖地形にすりつくように連続して崖地形が形成されたものと考えられる。
