2.2.1 (7) 福浦断層の端部 —北端付近の地形調査—

2.2.1 (7) 福浦断層の端部 — 北端付近の地質調査 —

2.2.1 (7) 福浦断層の端部 —南端付近の地形調査—

2.2.1 (7) 福浦断層の端部 — 南端付近の地質調査 —

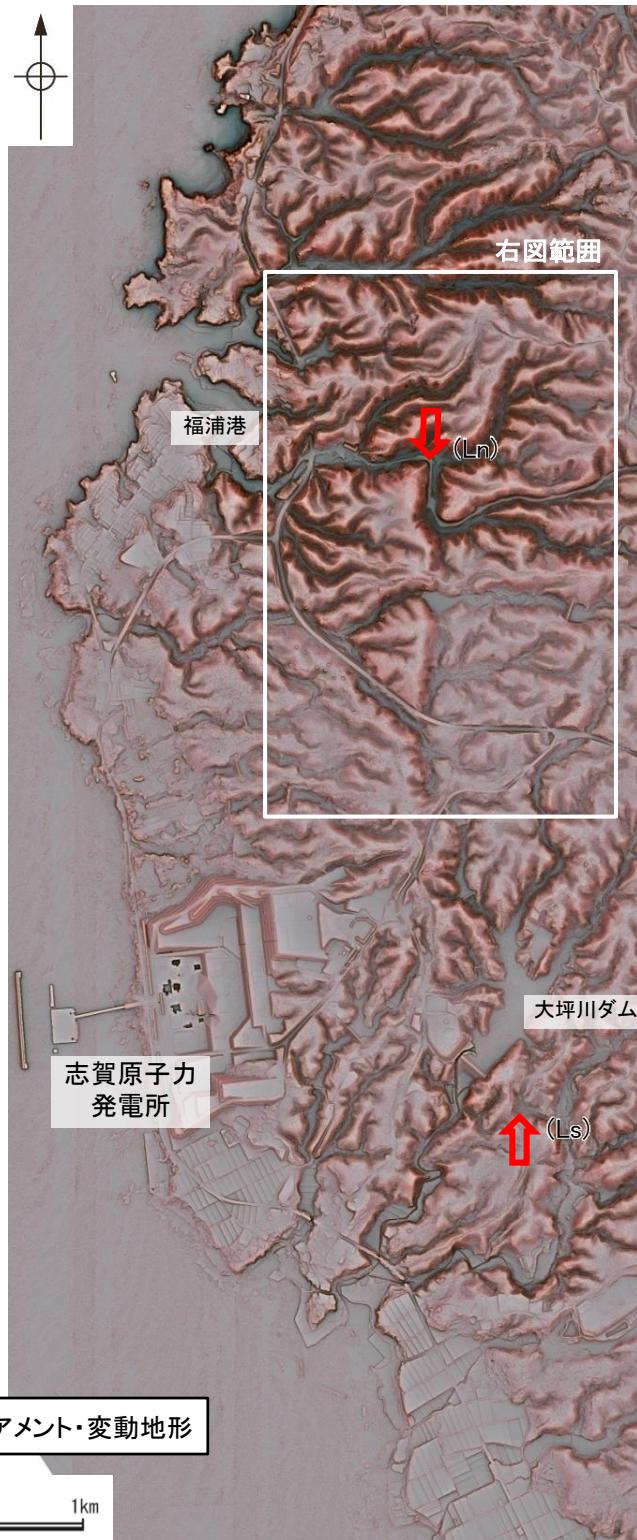
赤色立体地図

○大坪川ダム付近のLs地点～福浦港東部のLn地点までは、逆向きの低崖が直線的に連続して認められるが、福浦港東部のLn地点以北では逆向きの低崖等は認められないことから、リニアメント・変動地形は判読されない。

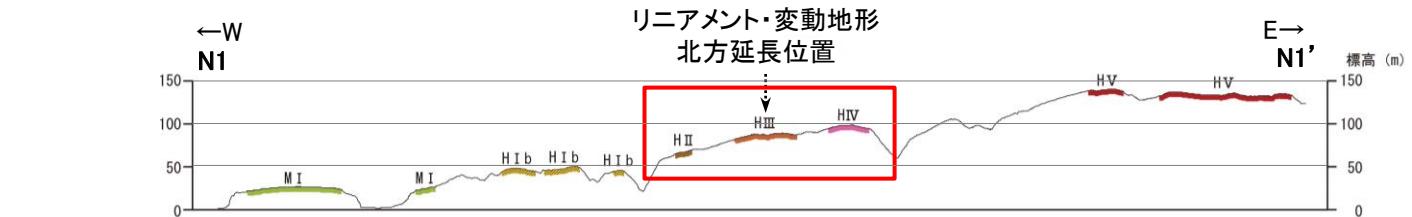
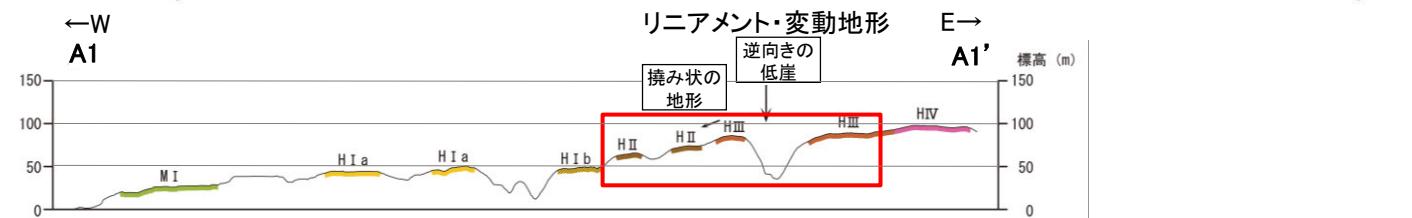
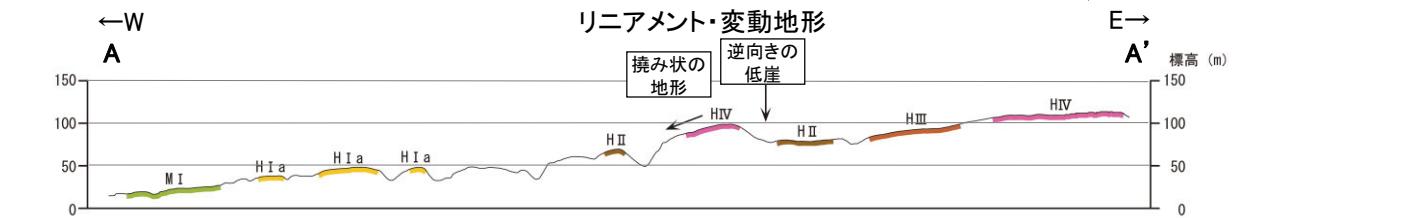
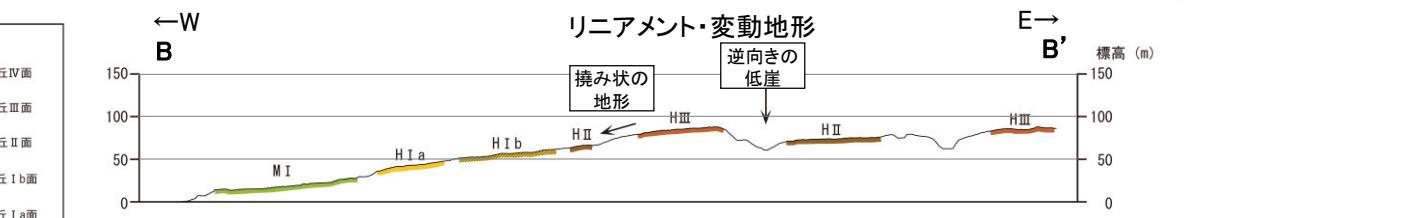
地形断面図(H:V=1:2)
(航空レーザ計測データにより作成)

○大坪川ダム付近のLs地点～福浦港東部のLn地点までは、逆向きの低崖が連続して認められるが、福浦港東部のLn地点以北では逆向きの低崖及び撓み状の地形は認められない(N1-N1'断面～N4-N4'断面)。

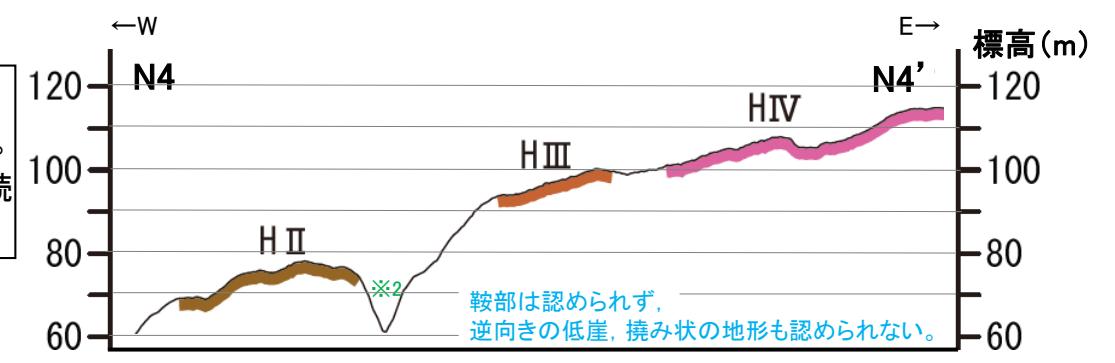
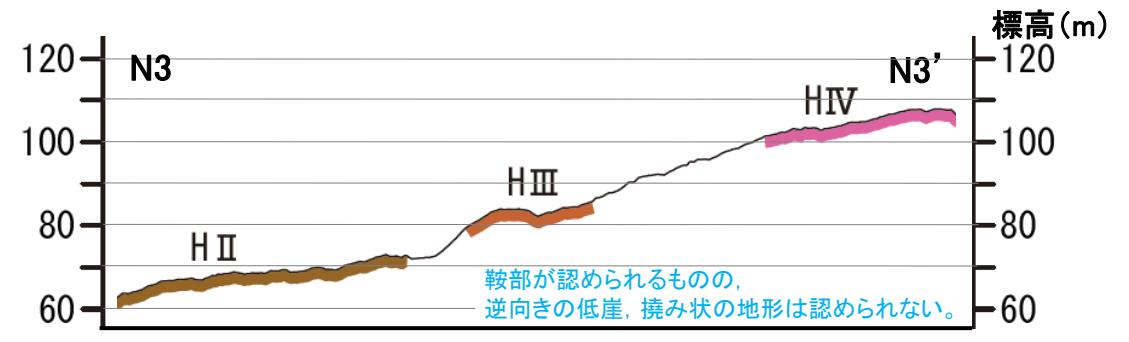
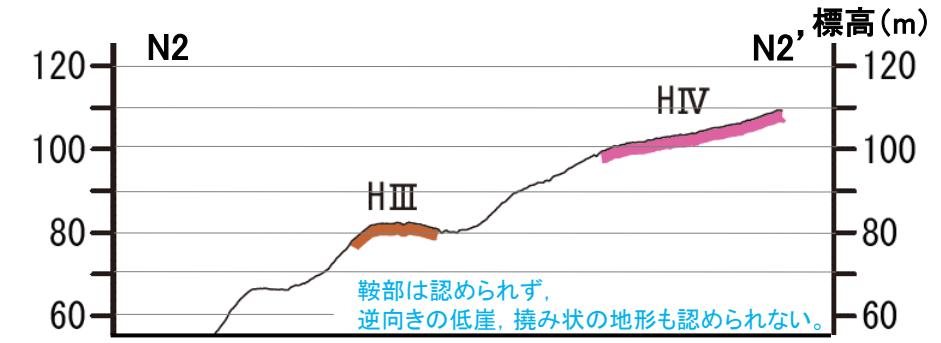
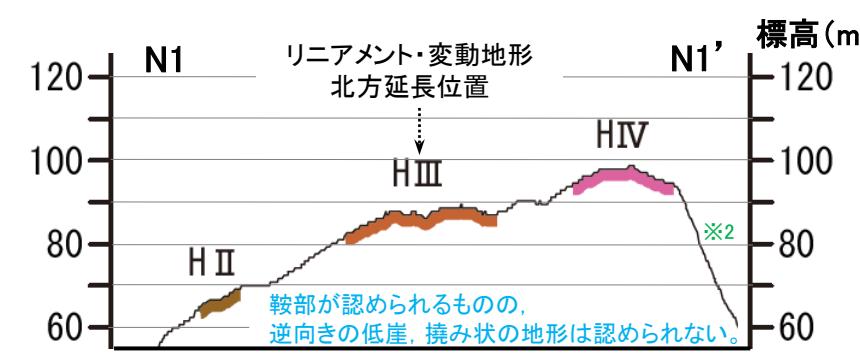
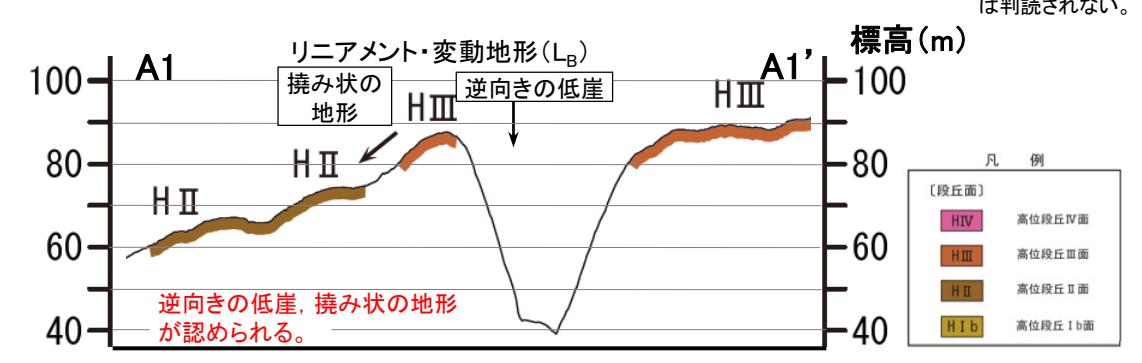
地形断面図(H:V=1:4)
(航空レーザ計測データにより作成)

※2: 谷に沿って崖が認められる箇所があるが、空中写真判読及び航空レーザ計測により作成した地形図によれば、平面的に直線性・連続性が認められず、逆向きの低崖からなるリニアメント・変動地形は判読されない。

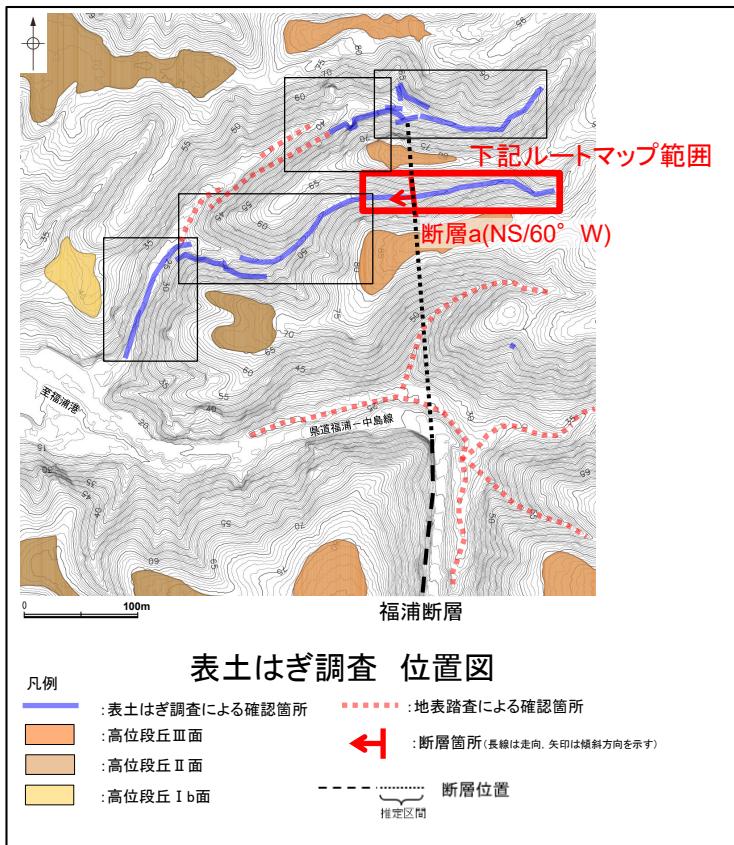
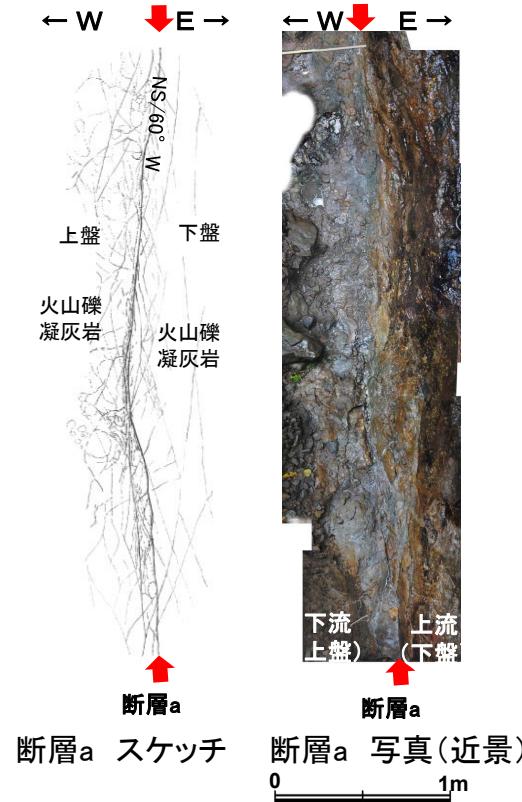
- ・表土はぎ調査(ルートマップA)の結果, 断層が3箇所認められるものの, 断層a以外は正断層センスを示し, 福浦断層の逆断層センスとは整合しない。
- ・断層aの走向・傾斜はNS/60° W, 薄片観察から推定される変位センスは逆断層センスを示し, これらは福浦断層と調和的である(次頁~P.139)。

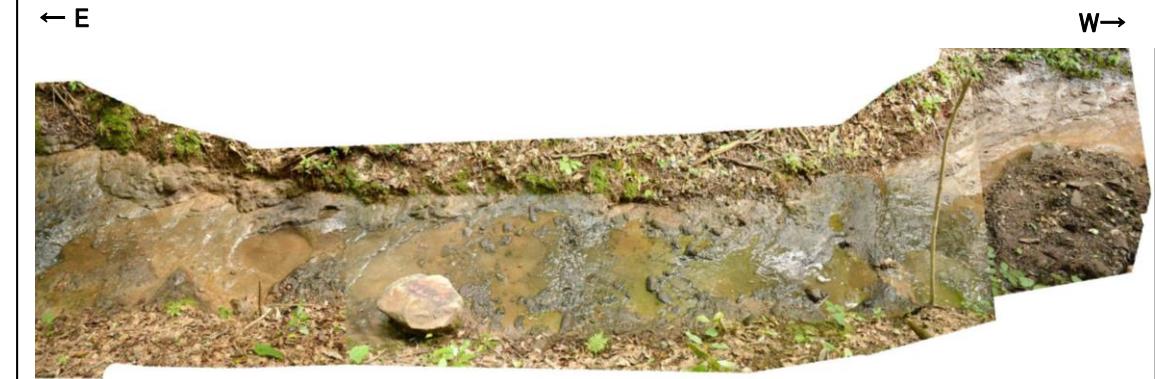
写真①(リニアメント・変動地形北方延長付近)

■リニアメント・変動地形延長の北方延長付近の岩盤状況
岩盤は主に凝灰岩~凝灰角礫岩からなり, いずれも新鮮で堅硬である。

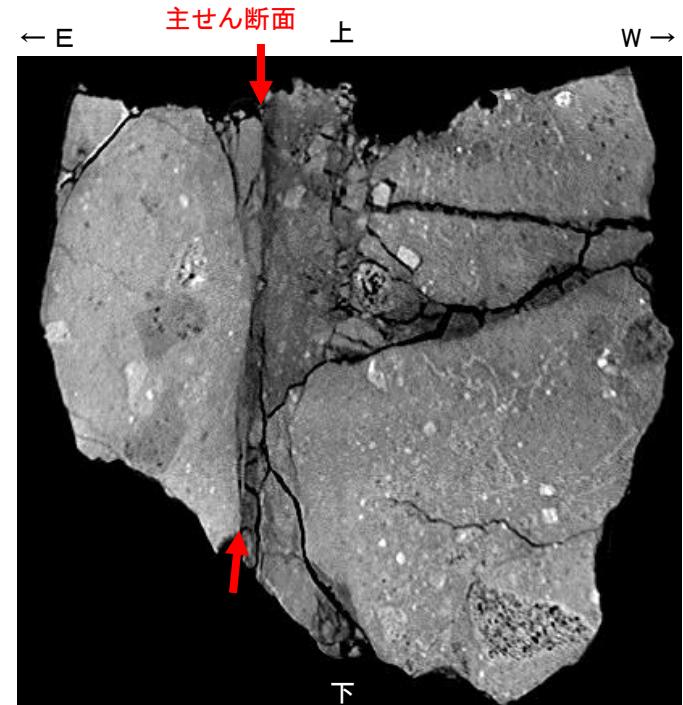
CT画像

- ・ルートマップAで認められる断層aの性状を確認するために, 露頭からブロックを採取し, ブロックでのCT画像観察及びブロックから90° R*の方向で作成した薄片観察(次頁, 次々頁)を実施した。
- ・CT画像解析の結果, 試料中央部のやや下盤側に幅0.5~1cmの低密度部が認められ, 低密度部の下盤側境界の比較的連続性のよい面を主せん断面として抽出した。

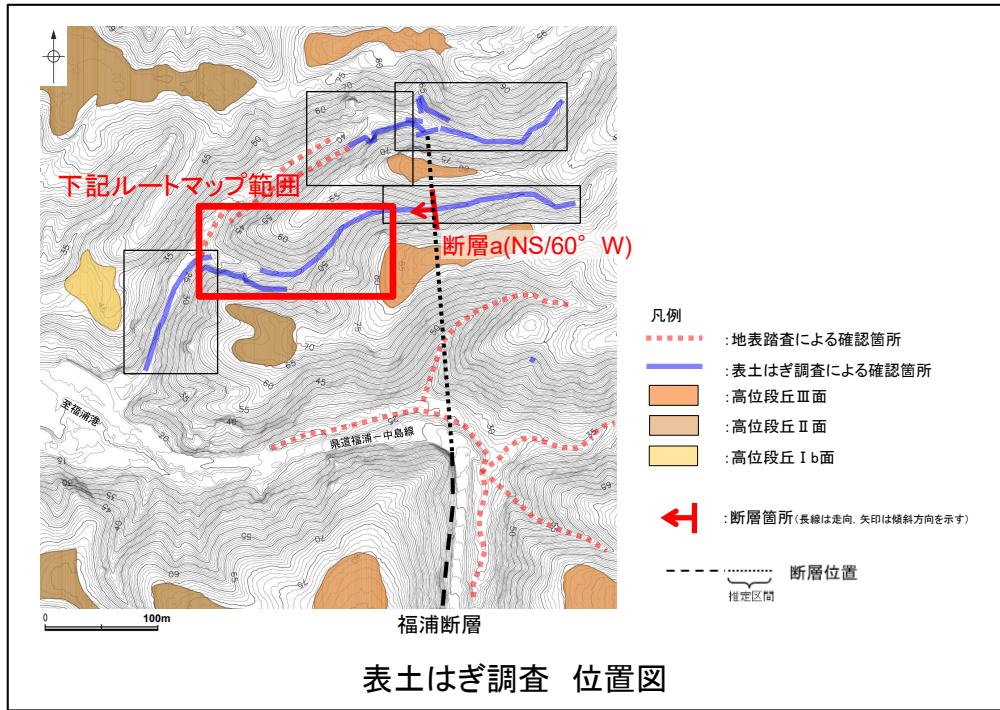
・表土はぎ調査(ルートマップB)の結果, 断層が1箇所認められるものの, 正断層センスを示し, 福浦断層の逆断層センスとは整合しない。

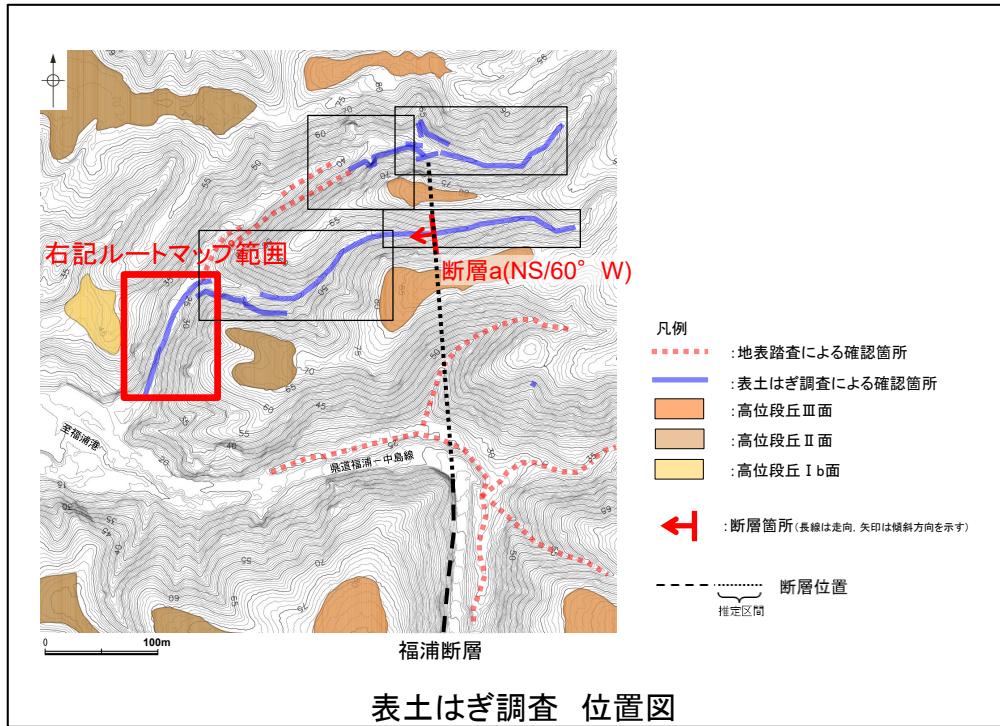
・表土はぎ調査(ルートマップC)の結果, 本調査範囲内には断層は認められない。

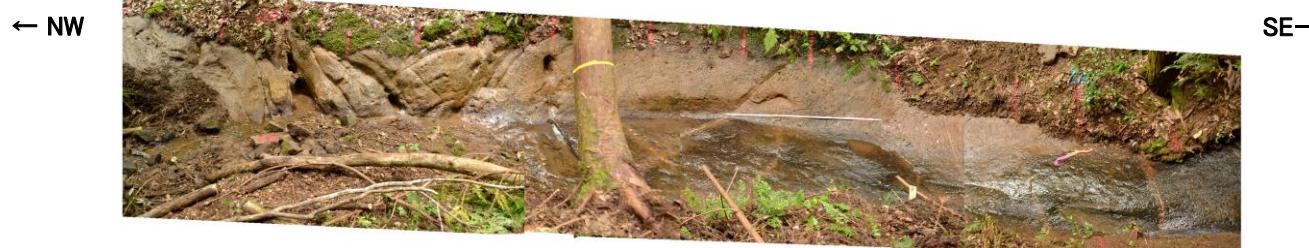
写真①(リニアメント・変動地形北方延長付近)

・表土はぎ調査(ルートマップD)の結果, 断層aの北方延長位置に断層は認められず, 本調査範囲内には断層は認められない。

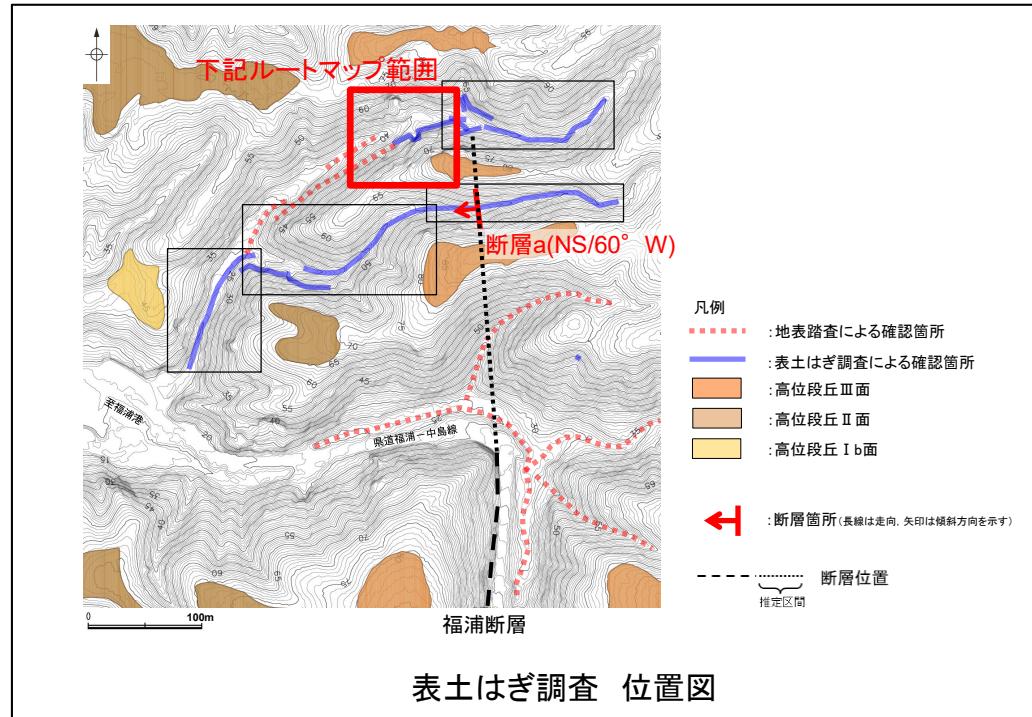
表土はぎ調査結果(ルートマップE)

・ルートマップA(P.136)で認められた断層aの北方延長について、前頁のルートマップDからさらに西側に範囲を拡げて実施した表土はぎ調査・地表踏査(ルートマップE)の結果、本調査範囲内には断層は認められない。

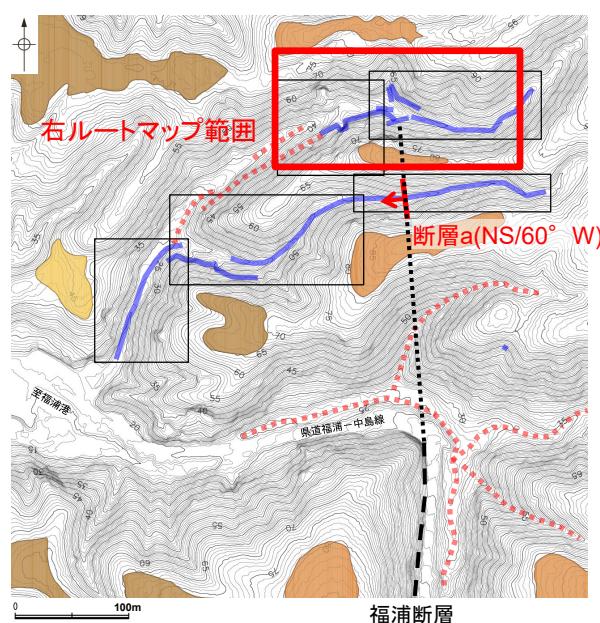
表土はぎ調査 位置図

○ルートマップD, Eにおいて, 断層aの北方延長位置を挟んでI層とII層の境界はほぼ同じ高度で連続しており, 地層境界のずれ等は認められない。このことは, ルートマップDの表土はぎ箇所を福浦断層の北端と評価したものと整合する。

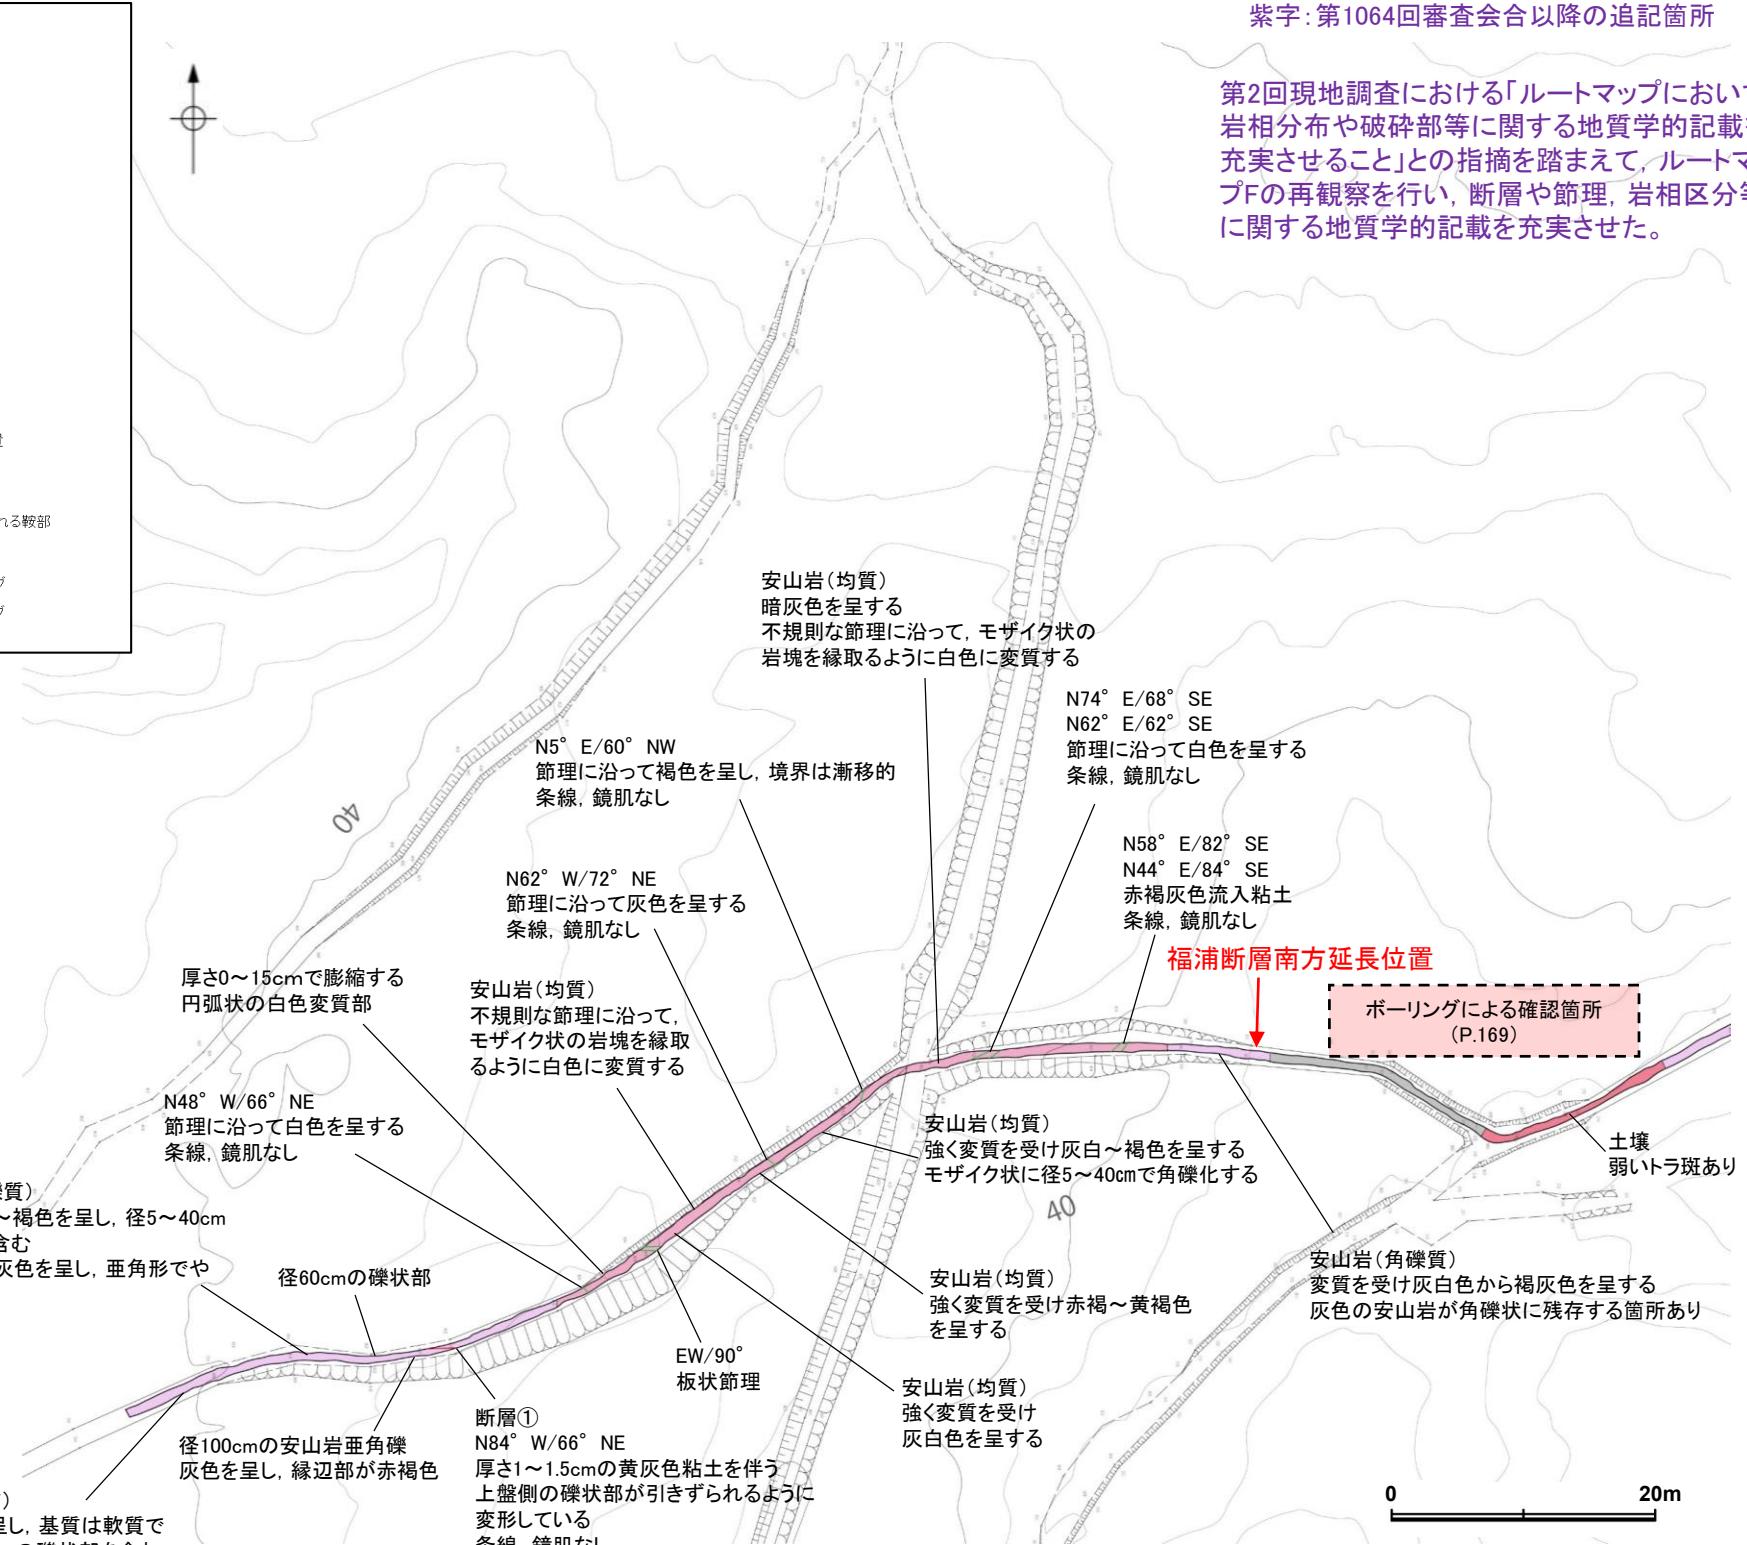
○ルートマップFにおいて表土はぎ調査を実施した結果、別所岳安山岩類の安山岩(均質)、安山岩(角礫質)、火山礫凝灰岩が分布し、断層が4箇所(本頁、次頁)で認められる。
○これらの断層は、いずれも走向・傾斜が福浦断層(NS/70° W)と異なることから、福浦断層に対応する断層ではないと判断した。

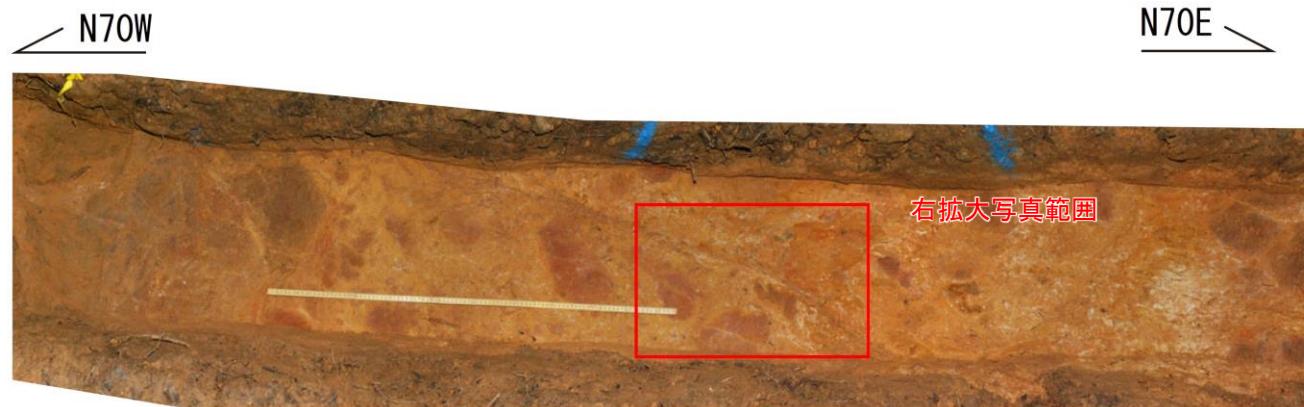
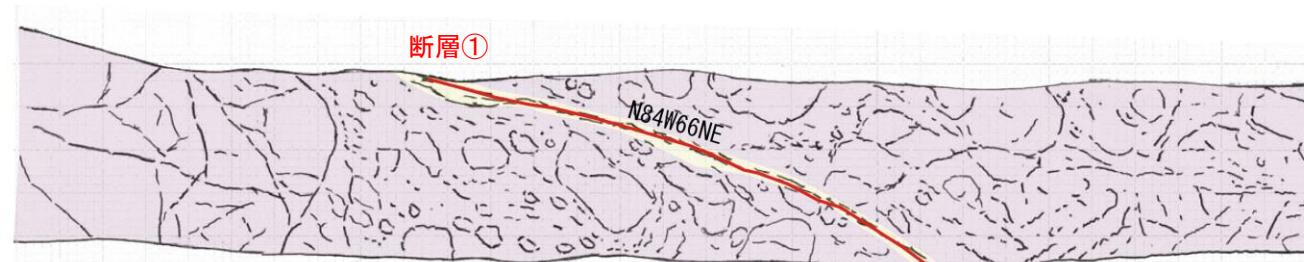
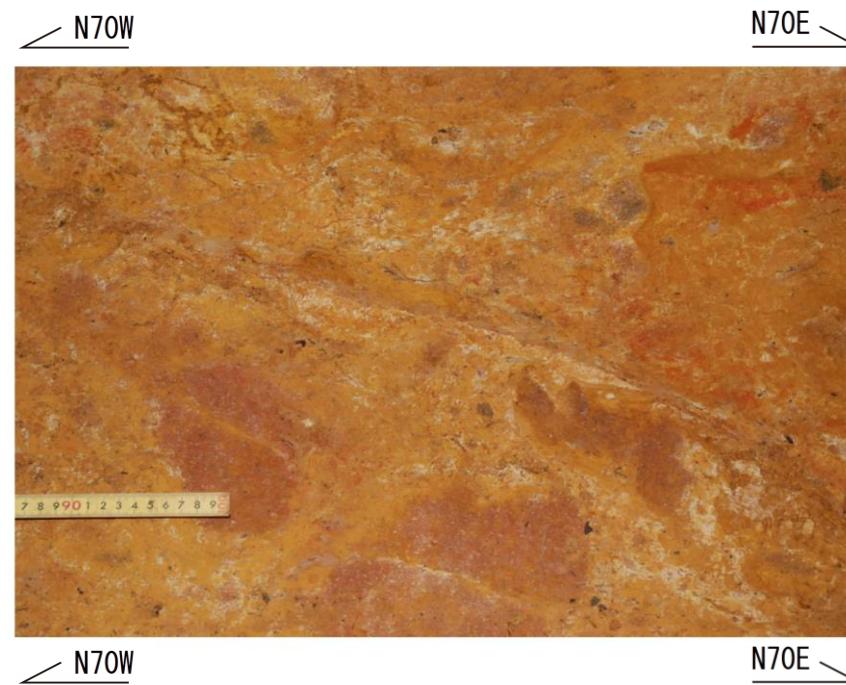
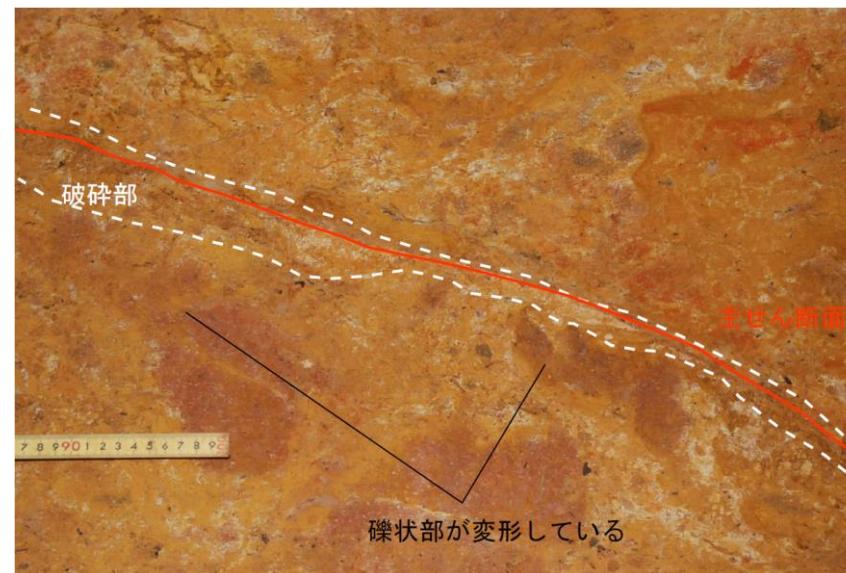
【ルートマップFで認められた断層①の詳細観察結果】

- ルートマップFにおいて、走向・傾斜がN84° W/66° NEの断層①が認められる。
- 断層①は、走向・傾斜が福浦断層(NS/70° W)と異なることから、福浦断層に対応する断層ではないと判断した。

断層①
 走向傾斜はN84W66NEであり、緩やかに湾曲する。幅1～1.5cmの黄灰色粘土を伴う。粘土に沿って幅2～3cmで白色部や褐色部からなる流動状構造が認められる。上盤側の幅20cm程度では、周辺の礫状部が引き摺られるように変形している。平滑面、鏡肌、条線は認められない。

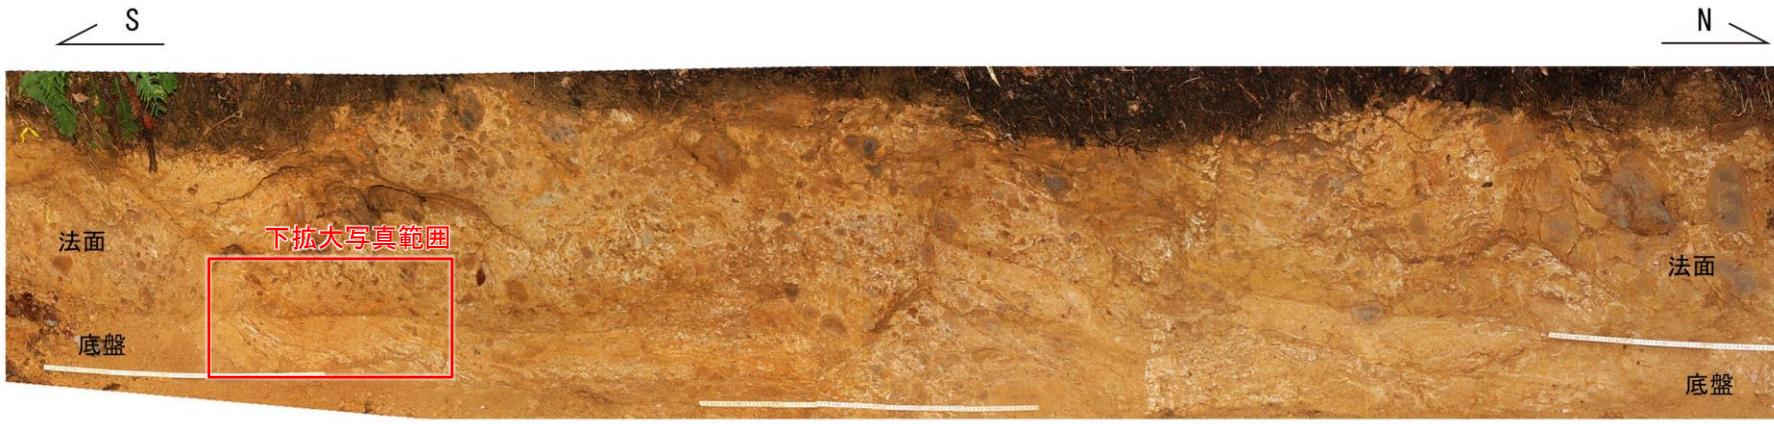
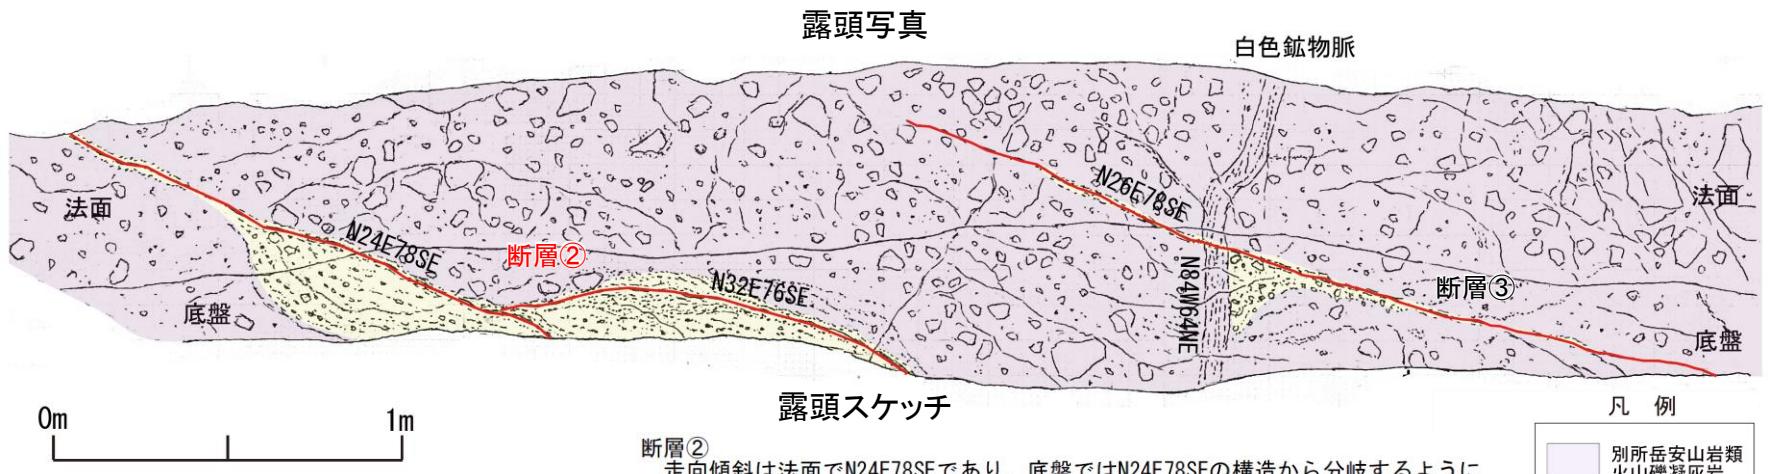
【ルートマップFで認められた断層②の詳細観察結果】

○ルートマップFにおいて、走向・傾斜がN24° E/78° SEの断層②が認められる。
 ○断層②は、走向・傾斜が福浦断層(NS/70° W)と異なることから、福浦断層に対応する断層ではないと判断した。

断層②
 走向傾斜は法面でN24E78SEであり、底盘ではN24E78SEの構造から分岐するようにN32E76SEの構造が認められる。両者とも、灰色の粘土を幅0～1cmで断続的に挟在し、その周辺が褐色を帯びる。幅0～20cmで膨縮する砂～角礫状の破碎部を伴う。その内部には破碎部延長方向に沿った粒子の配列や流動状の構造が認められる。破碎部の幅は南方へ薄くなり、特に底盘と法面の境界付近で急激に幅を減ずる。破碎部の内部に連続する平滑面や鏡肌、条線は認められない。

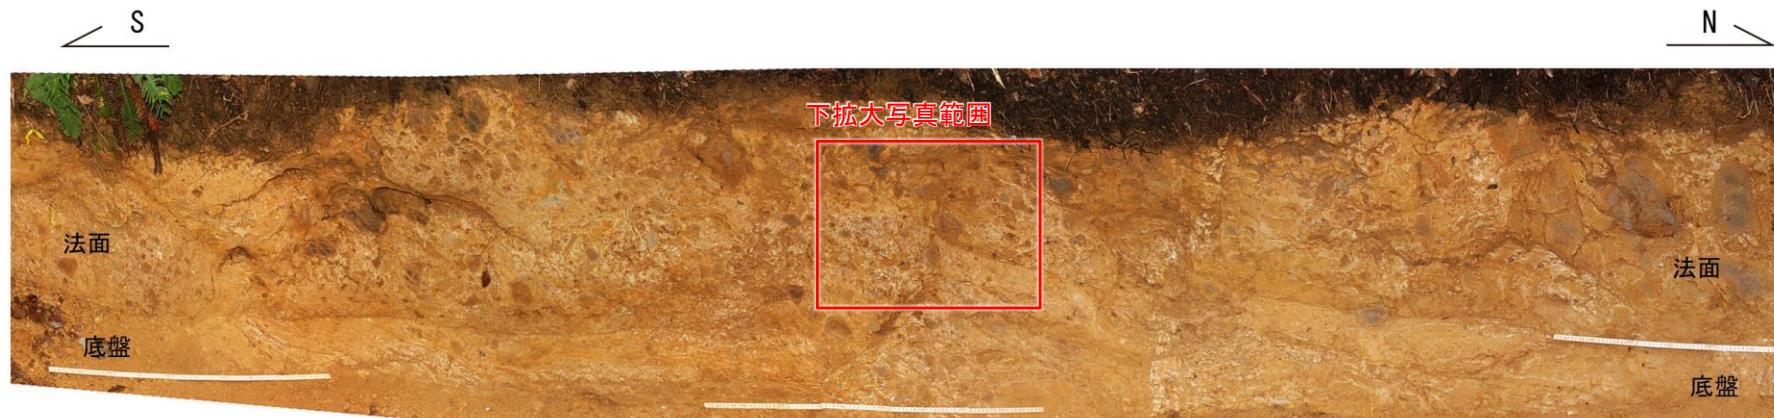
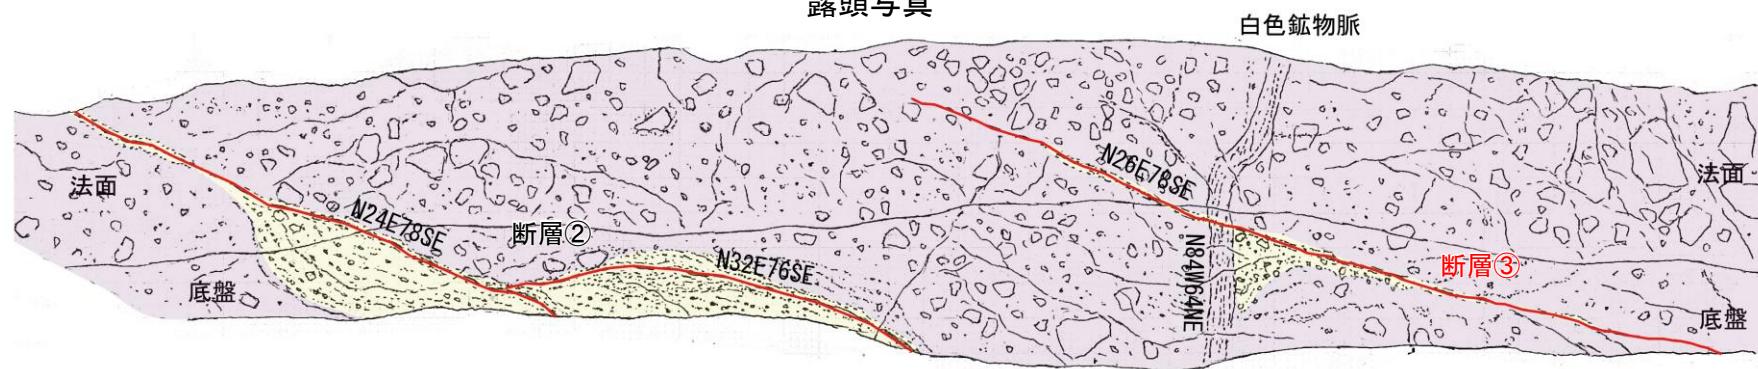
【ルートマップFで認められた断層③の詳細観察結果】

- ルートマップFにおいて、走向・傾斜がN26° E/78° SEの断層③が認められる。
- 断層③は、走向・傾斜が福浦断層(NS/70° W)と異なることから、福浦断層に対応する断層ではないと判断した。

断層③
 走向傾斜は法面でN26E78SEであり、黄褐色の粘土を幅0～1.5cmで挟在する。白色の鉬物脈と交差し、交差部に変位は認められない。幅0～25cmの角礫状の破碎部を伴う。幅は中央で厚く、南北両端へ薄くなり尖滅する。特に白色鉬物脈との交差部の北側では最大幅に達する。しかし、交差部の南側では、白色脈に切られるように急激に薄くなる。内部の角礫は縁に沿って白色に変質する破碎部の内部に認められる不規則に波曲する節理に沿って、白色鉬物脈と同様の鉬物が幅1cmのレンズ状に認められることがある。
 本破碎部は、露頭の南側へ不明瞭となり、露頭内部で消失する。破碎部の内部に連続する平滑面や鏡肌、条線は認められない。

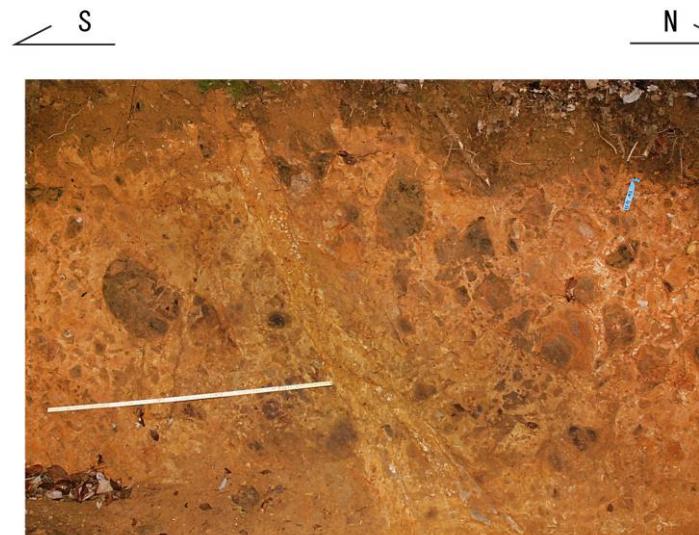
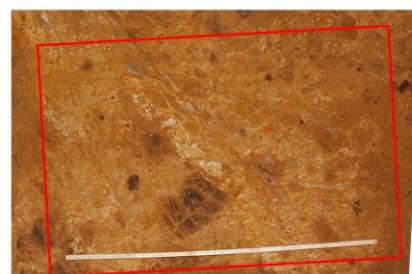
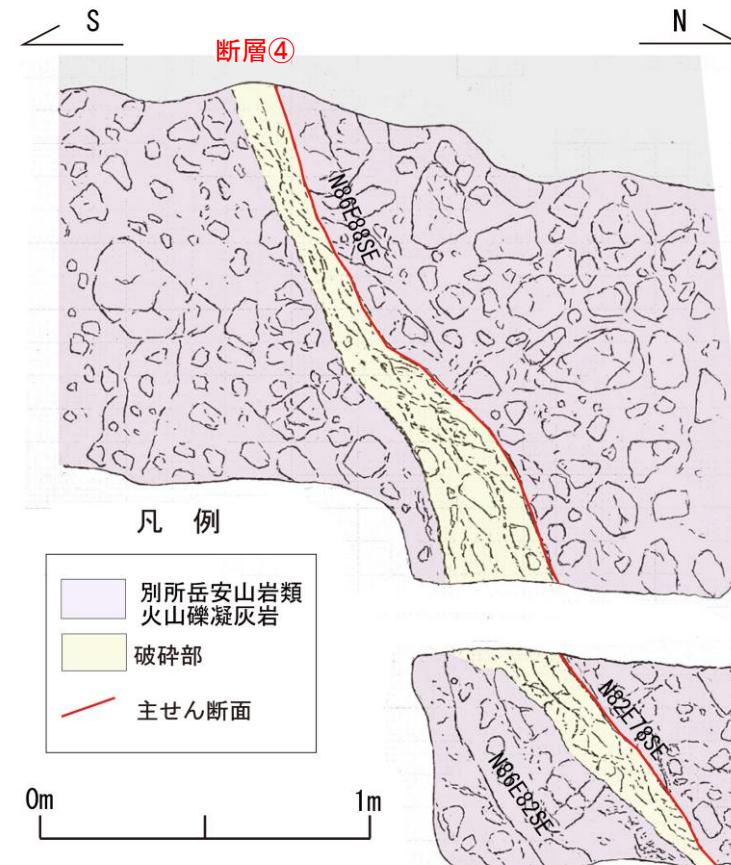
【ルートマップFで認められた断層④の詳細観察結果】

- ルートマップFにおいて、走向・傾斜がN86° E/88° SEの断層④が認められる。
- 断層④は、走向・傾斜が福浦断層(NS/70° W)と異なることから、福浦断層に対応する断層ではないと判断した。

断層④
 走向傾斜は法面でN86E88SEで、底盤でN82E78SEの走向傾斜を示す。
 法面の下部から底盤で副次的なせん断面が分岐し、N86E82SEの走向傾
 斜を示す。破碎部は断片化した白色鉱物を含み、それらの断片は破碎
 部の延長方向に配列する傾向がある。破碎部の幅は法面の上部で10
 cm、下部で30cmである。底盤では北側にのみ破碎部を伴い、西方に向
 かって幅5cmへ収縮する。破碎部の上盤側には、断続的に平滑面や灰色
 の粘土を幅1cm程度で伴う。粘土を縁取るように褐色を帯びる。
 破碎部の内部に連続する平滑面や鏡肌、条線は認められない。

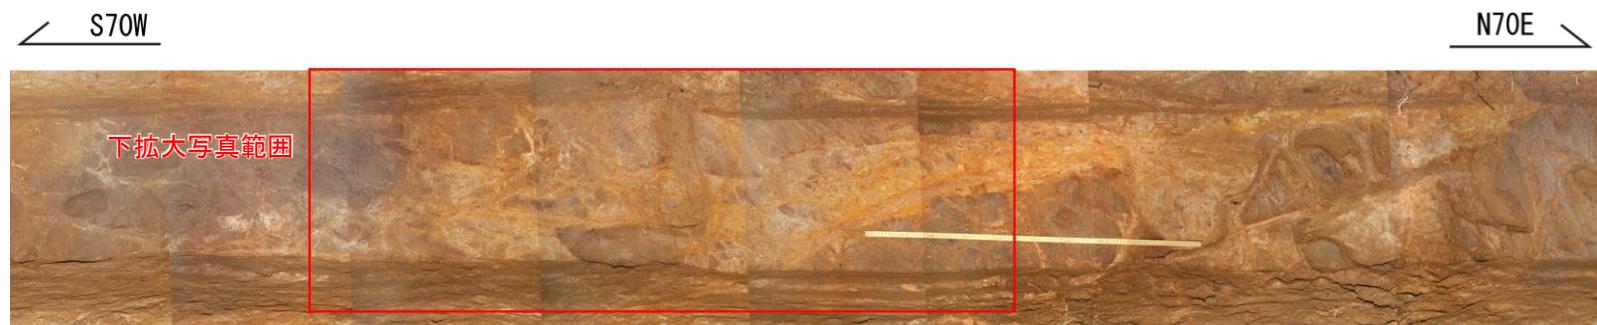
【ルートマップGで認められた断層①の詳細観察結果】

- ルートマップGにおいて、走向・傾斜がN53° E/72° SEの断層①が認められる。
- 断層①は、走向・傾斜が福浦断層(NS/70° W)と異なることから、福浦断層に対応する断層ではないと判断した。

破碎部
 走向傾斜がN53E72SEからN65E61SEに湾曲する節理の北西側に幅10～25cmの破碎部が認められる。破碎部の南東側の縁は湾曲する節理と一致するが、破碎部は西側へ不規則に広がっている。
 破碎部は、灰～褐灰色シルトの基質と灰色を呈する安山岩角礫からなる。安山岩角礫は径1～10cmで、その縁が白色に変質していることがある。破碎部は礫も含めてナイフで削ることができる程度に軟質である。内部には褐鉄鉱の沈着が認められ、南東側では湾曲する節理に沿って帯状に沈着する。
 破碎部の内部に鏡肌や条線を伴うせん断面を示唆するような面構造は認められない。

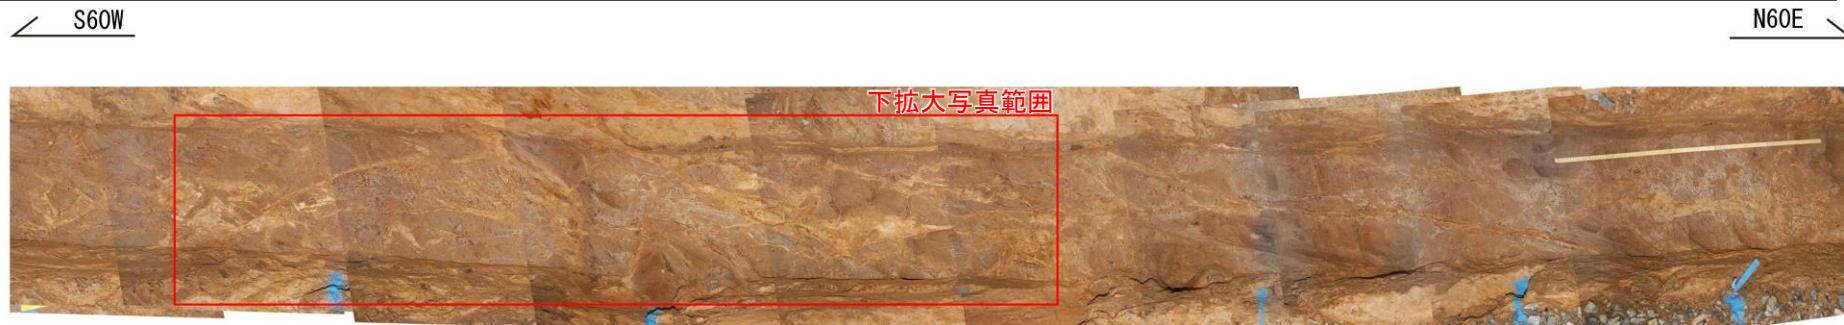
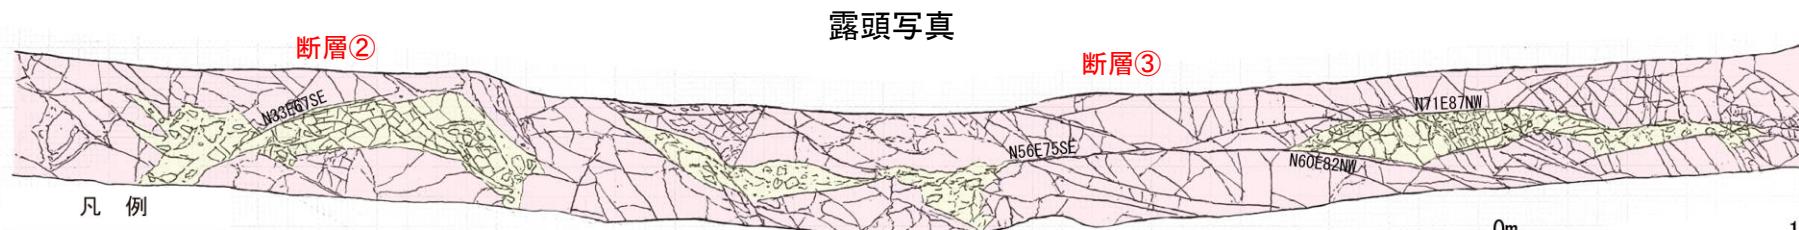
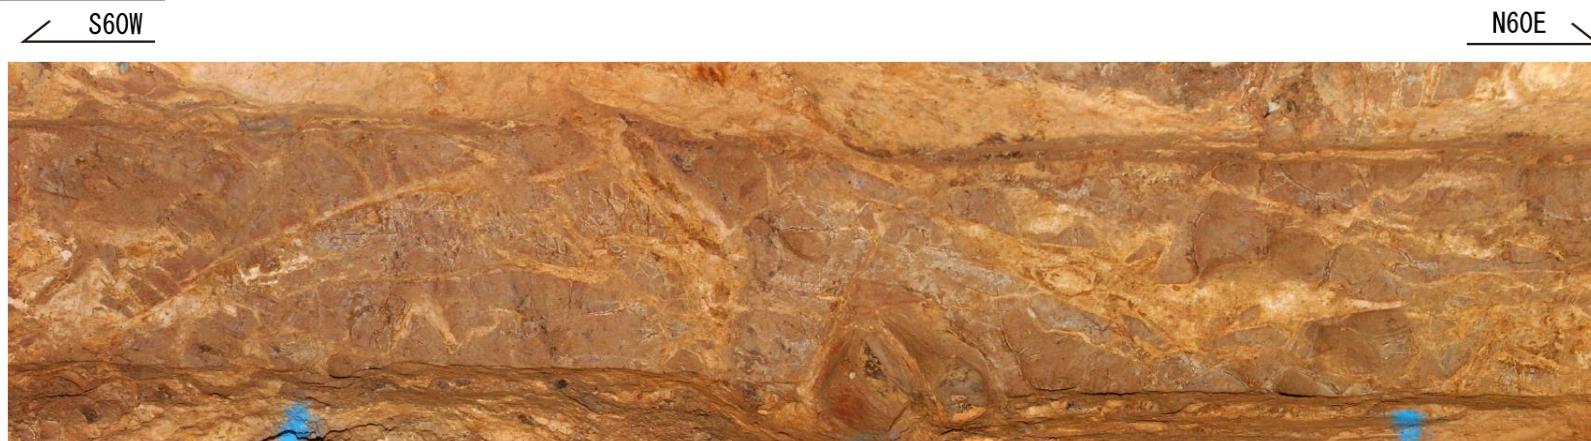
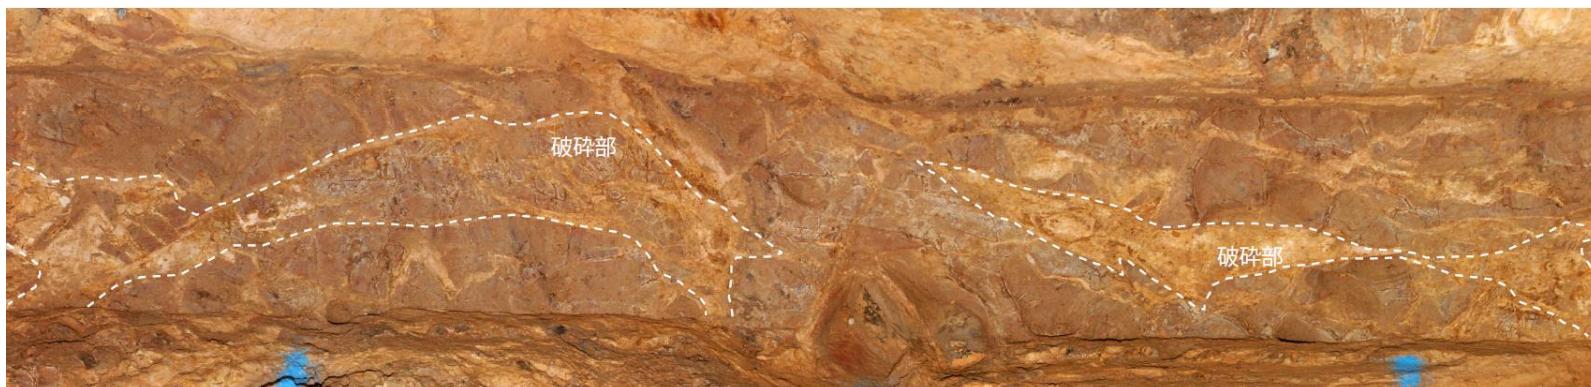
○ルートマップGにおいて, 走向・傾斜がN33° E/67° SEの断層②とN56° E/75° SEの断層③が認められる。

○断層②, ③は, 走向・傾斜が福浦断層(NS/70° W)と異なることから, 福浦断層に対応する断層ではないと判断した。

断層②, ③
 走向がN30～60Eの複数の節理に沿って, 断続的に破碎部が認められる。破碎部の形状は幅0～20cmのレンズ状～不定形である。
 破碎部は, 灰～黄灰色シルトの基質と灰～褐色を呈する安山岩角礫からなる。安山岩角礫は径1～10cmで, 破碎部は礫も含めてナイフで削ることができる程度に軟質である。安山岩角礫の割合が高い部分では, 角礫はモザイク状に組み合わせたり, 角礫の縁に沿って白色に変質する。
 破碎部の内部に鏡肌や条線を伴うせん断面を示唆するような面構造は認められない。

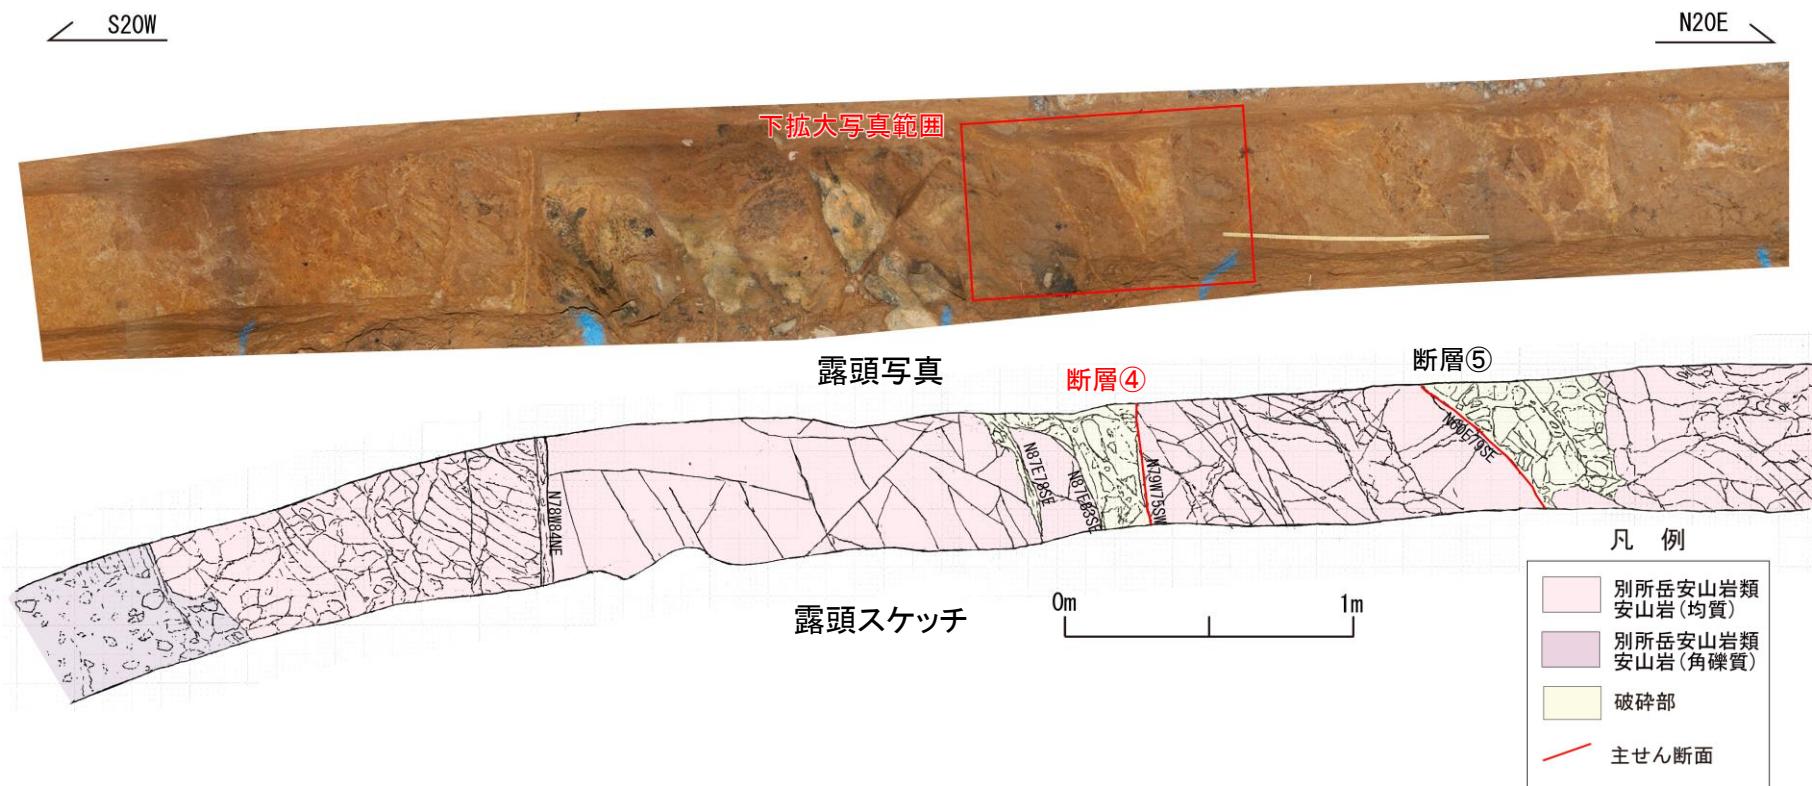
【ルートマップGで認められた断層④の詳細観察結果】

- ルートマップGにおいて、走向・傾斜がN79° W/75° SWの断層④が認められる。
- 断層④は、走向・傾斜が福浦断層(NS/70° W)と異なることから、福浦断層に対応する断層ではないと判断した。

断層④
 走向傾斜はN79W75SWであり、上盤側に幅20～30cmの破碎部が認められる。破碎部は、灰～褐灰色シルトの基質と灰色を呈する安山岩角礫からなる。安山岩角礫は径5～20cmである。破碎部は礫も含めてナイフで削ることができる程度に軟質である。破碎部の両端の節理に平滑面や鏡肌、条線は認められない。
