2.2.1 (7) 福浦断層の端部 —北端付近の地形調査—

2.2.1 (7) 福浦断層の端部 — 北端付近の地質調査 —

2.2.1 (7) 福浦断層の端部 —南端付近の地形調査—

2.2.1 (7) 福浦断層の端部 — 南端付近の地質調査 —

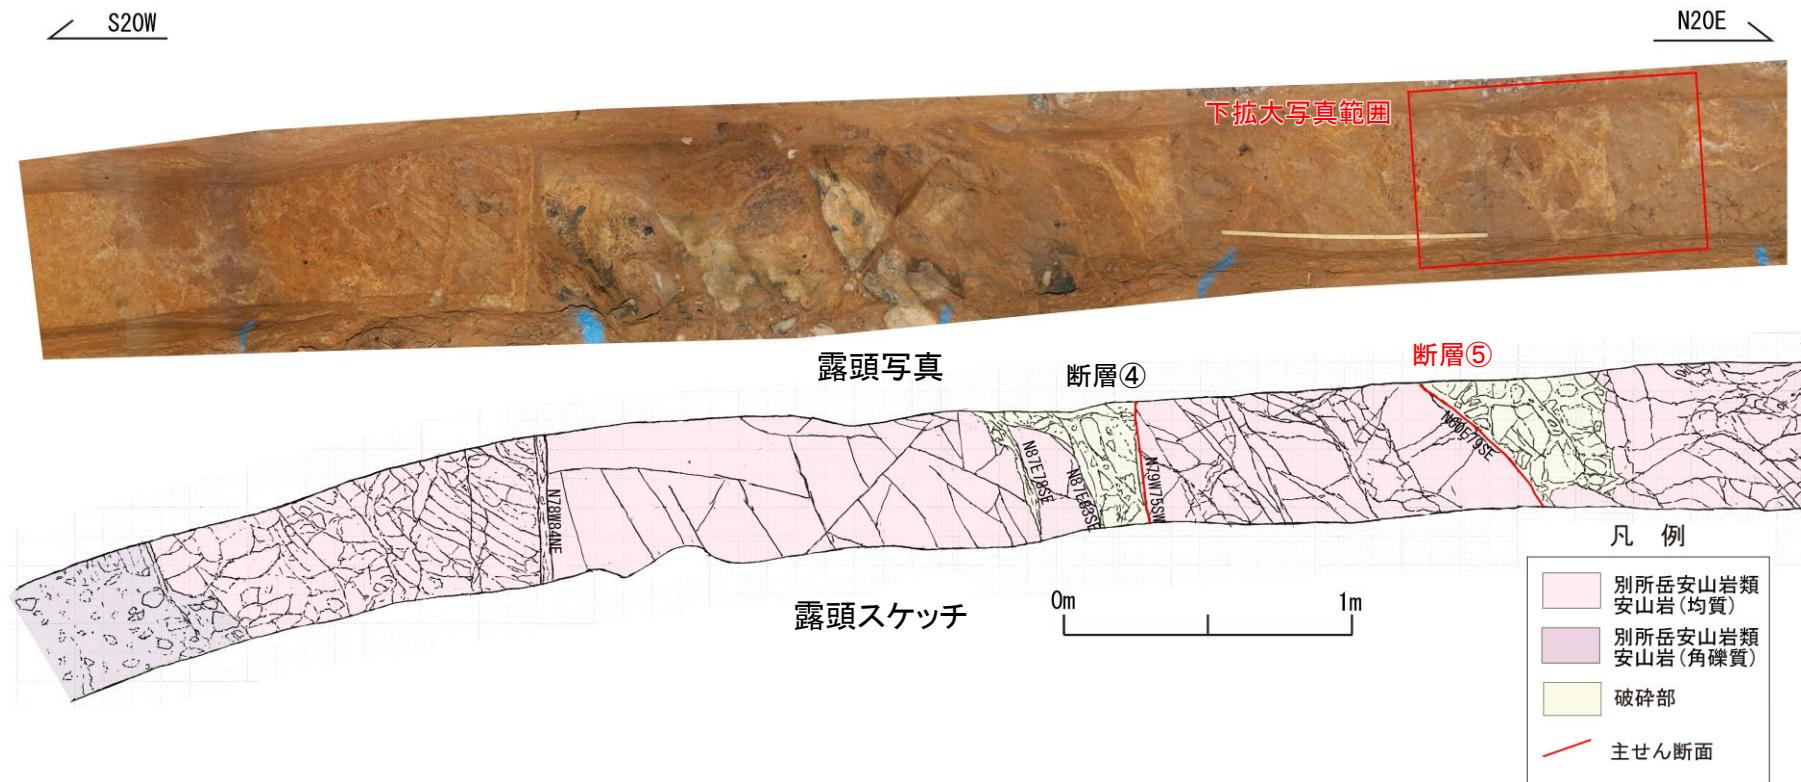
○ルートマップGにおいて、走向・傾斜がN60° E/79° SEの断層⑤が認められる。

○断層⑤は、走向・傾斜が福浦断層(NS/70° W)と異なることから、福浦断層に対応する断層ではないと判断した。

断層⑤
 走向傾斜はN60E79SEであり、下盤側に幅30～40cmの破碎部が認められる。破碎部は、灰～褐灰色シルトの基質と灰色を呈する安山岩角礫からなる。安山岩角礫は径5～20cmである。破碎部は礫も含めてナイフで削ることができる程度に軟質である。破碎部の両端の節理に平滑面や鏡肌、条線は認められない。

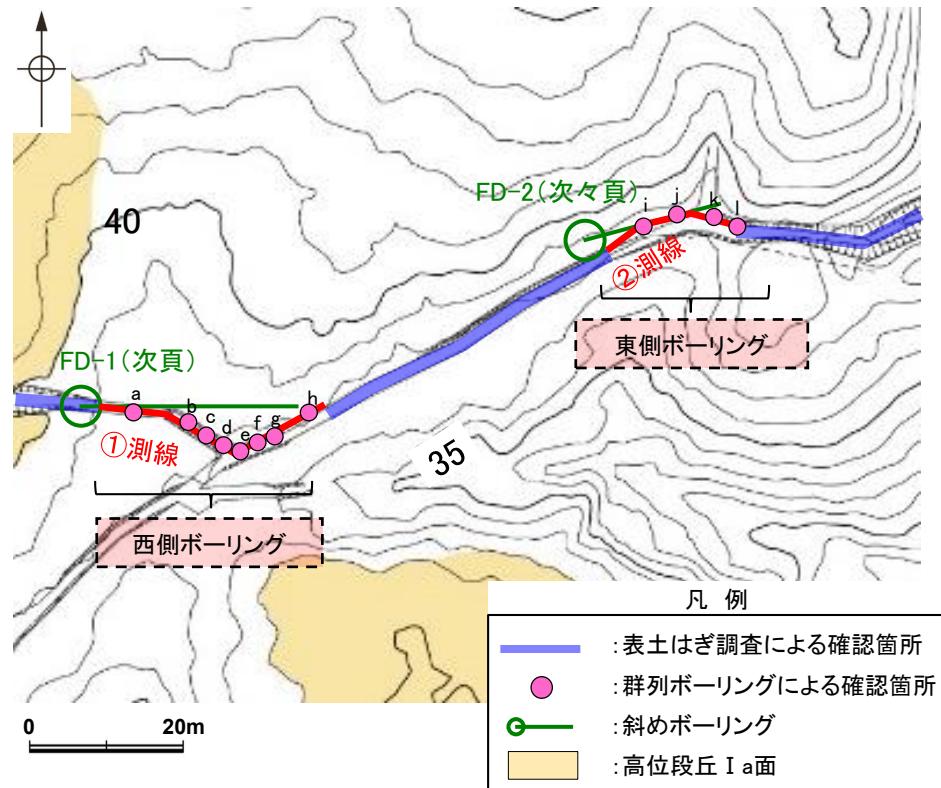
東側ボーリング断面図(②測線)

・群列ボーリング(①測線・②測線)の結果, 岩盤上面はEL36~37m付近で, ほぼ水平である。

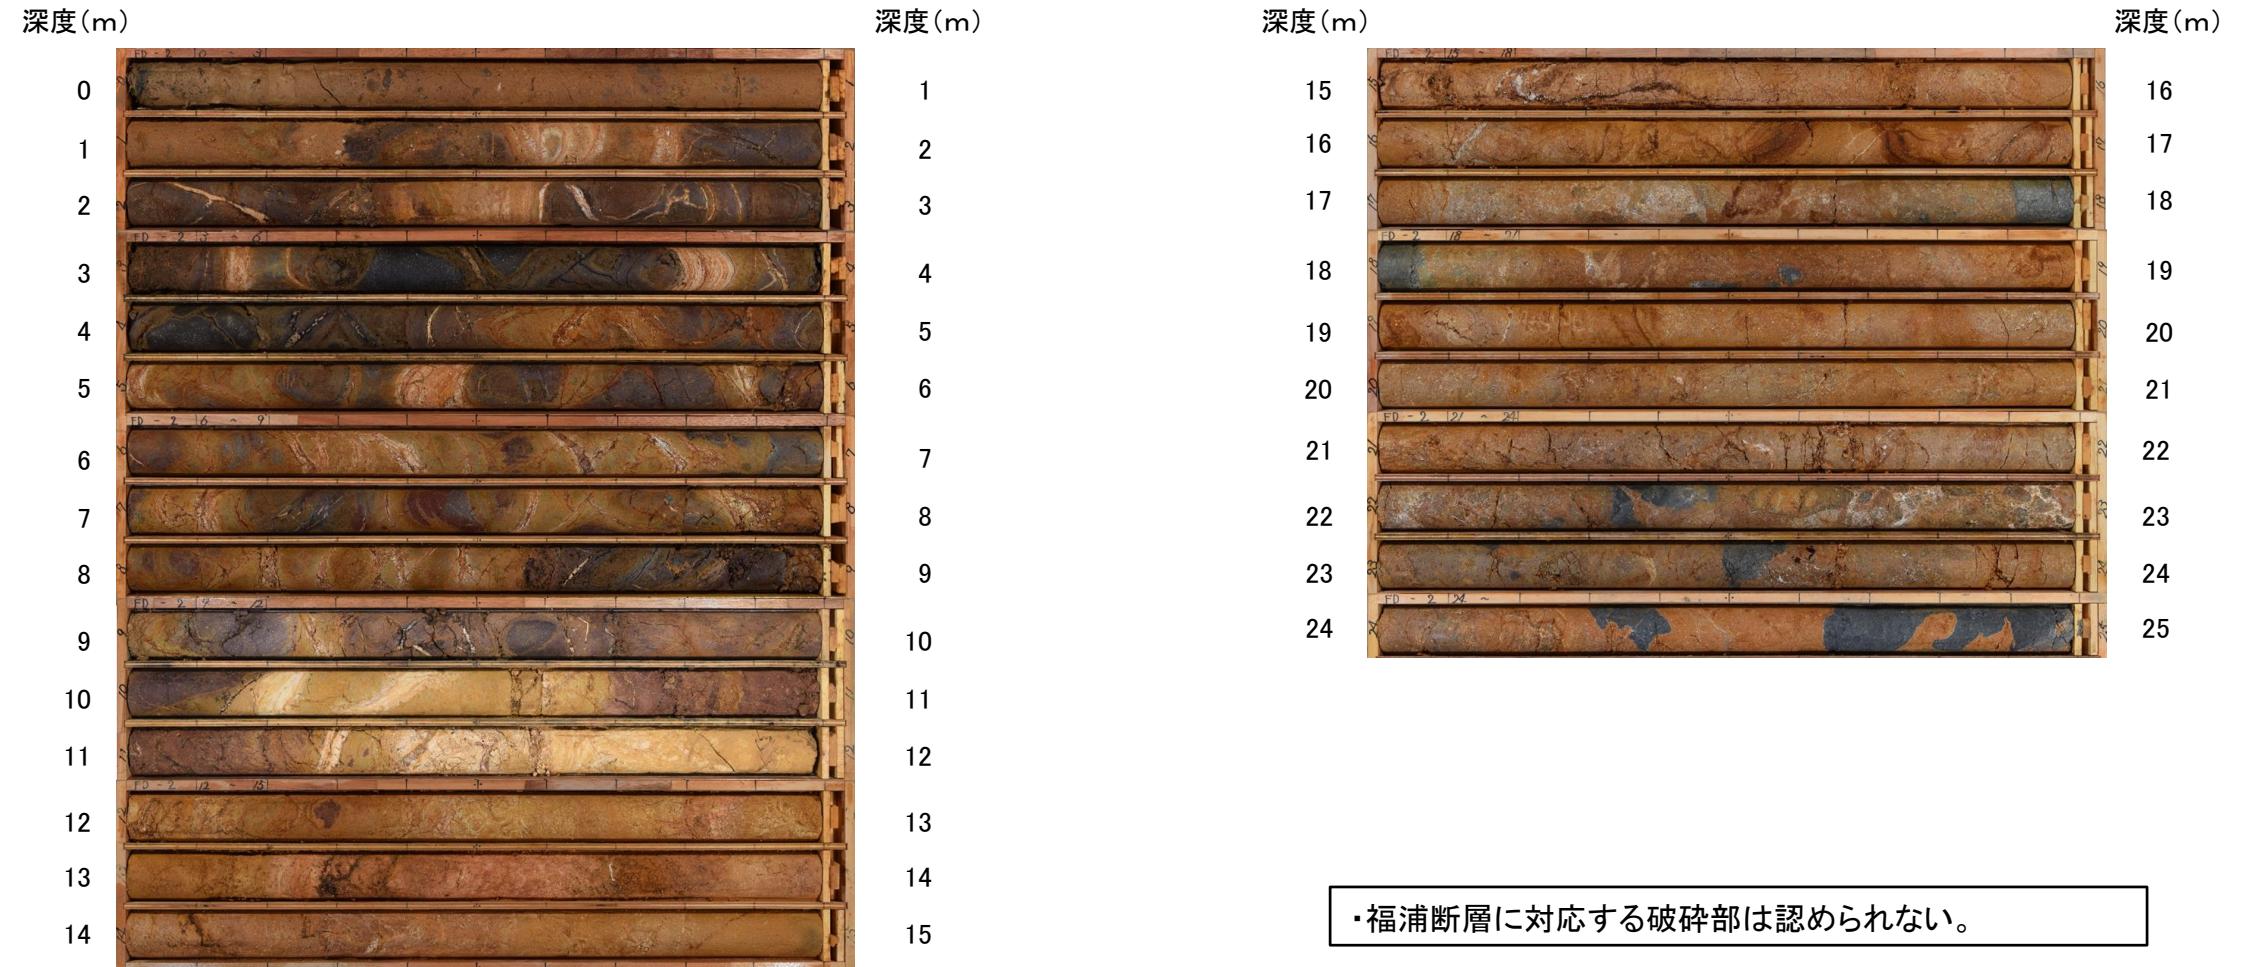
【福浦断層が認められないボーリング孔(FD-2孔)】

・福浦断層に対応する破碎部は認められない。

FD-2孔(孔口標高38.41m, 掘進長25m, 傾斜45°)
