ナトリウム技術読本
Sodium Technology Handbook

核燃料サイクル開発機構

9.5.2 「常陽」メンテナンス建家火災事故^{5),6)}

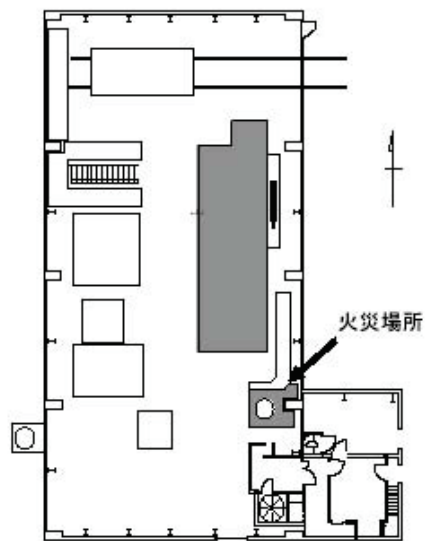
図 9.5-11 メンテナンス建屋1階平面図⁶⁾

平成13年10月31日午後8時42分頃、「常陽」の付属施設であるメンテナンス建家1階（管理区域内）に設置されている機器洗浄槽上部作業場において火災が発生した（図9.5-10、図9.5-11、図9.5-12）⁶⁾。午後8時55分に地元市町村を始めとする関係機関に通報連絡票（第1報）をFAXで発信し、午後9時10分に事故対策本部を設置して事故対応にあたった。

火災の範囲は、機器洗浄槽の上部作業場の部分であった。燃えたとみられるものは、グリーンハウスとその内部にあったカートンボックス（紙製容器）、タイベックススーツ（作業着）、ゴム手袋、キムタオル（紙製タオル）等であった（図9.5-12、図9.5-13）⁶⁾。
