【反射断面における福浦断層の特徴】

2.2.1 (5) 福浦断層の反射法地震探査 —①福浦断層北部—

2.2.1 (5) 福浦断層の反射法地震探査 —福浦測線—

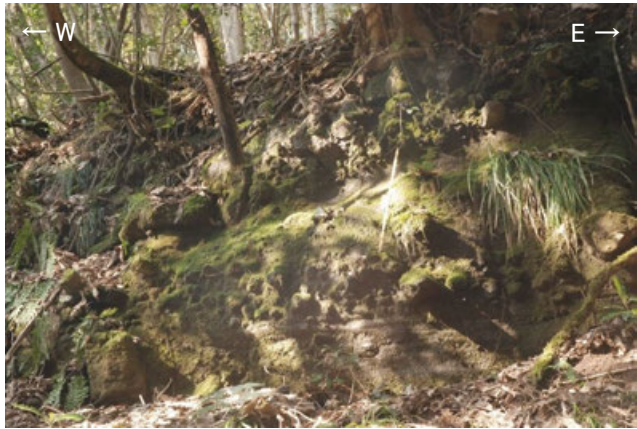
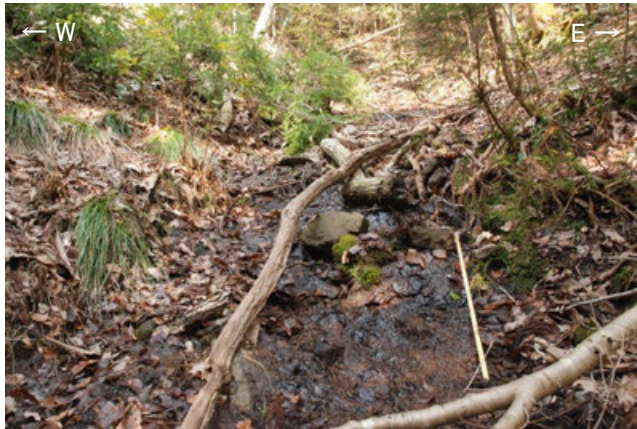
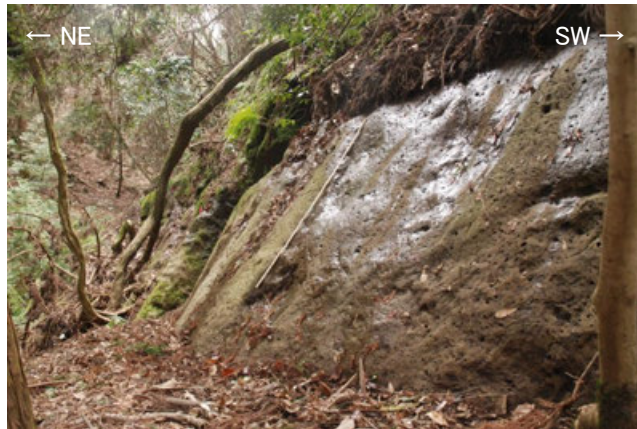
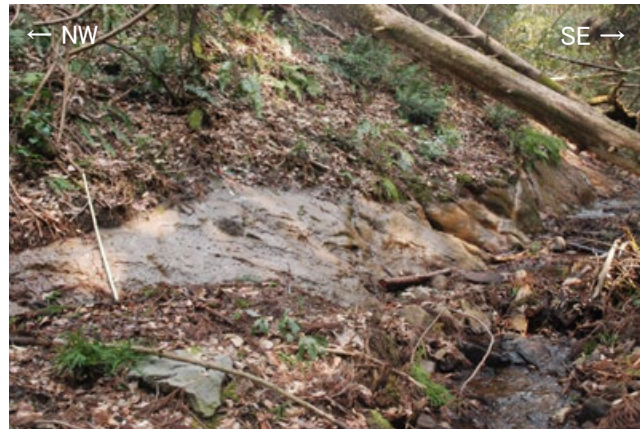
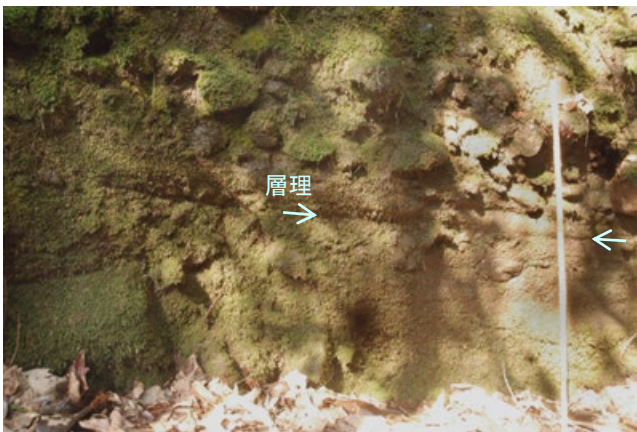
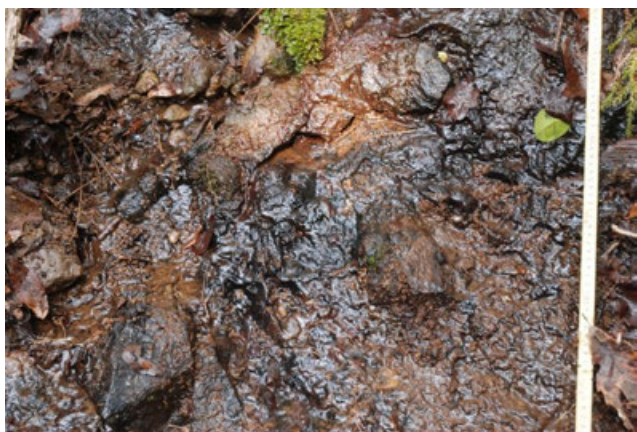
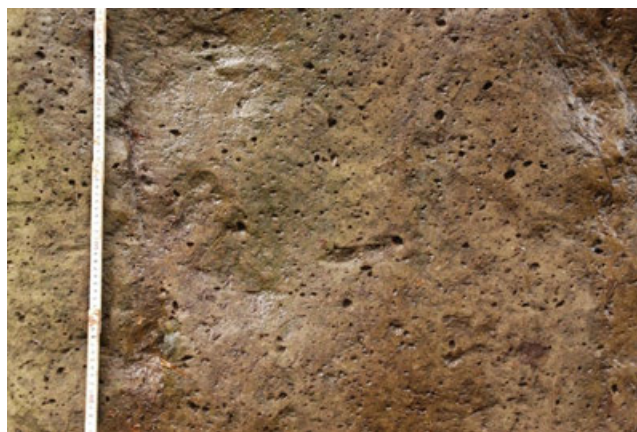
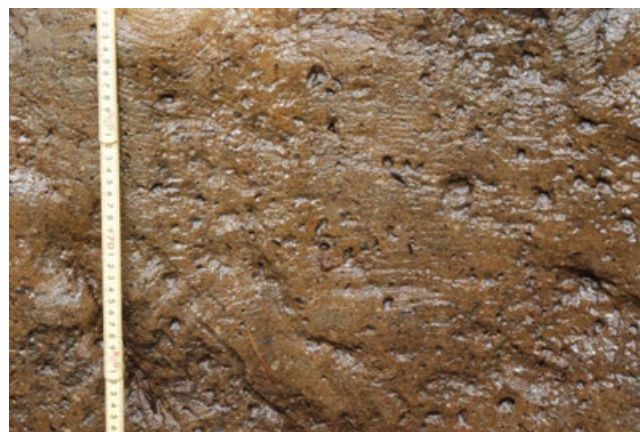
【I層の例】

【II層の例】

写真①
(凝灰角礫岩と凝灰岩の互層)

写真②
(凝灰角礫岩と凝灰岩の互層)

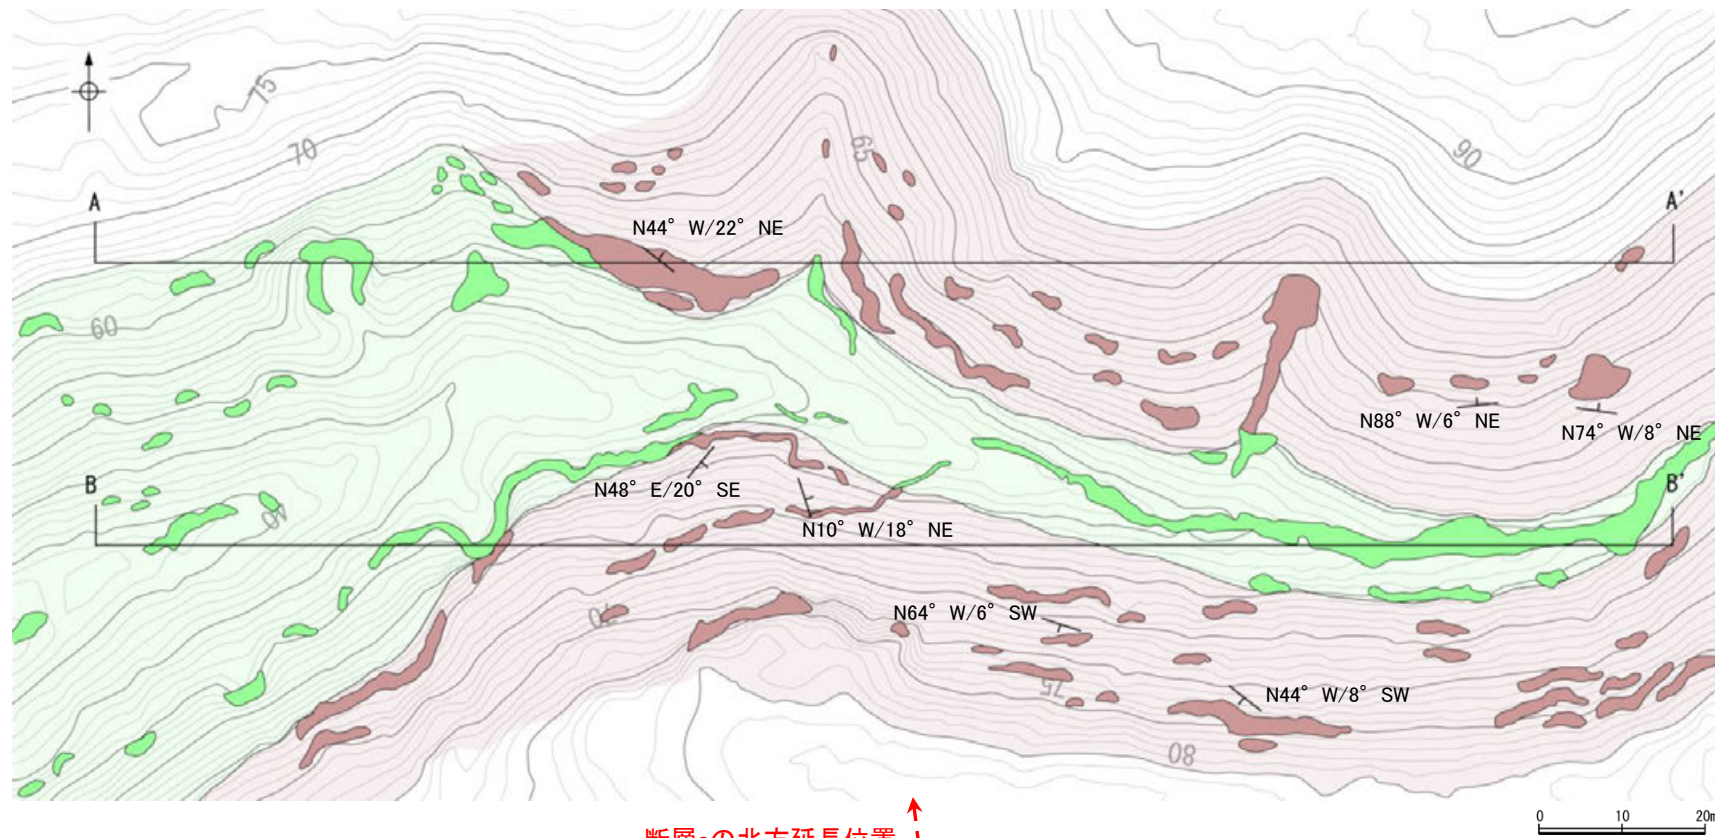
地質図(ルートマップD, E及びその周辺)

- ・追加で実施した地表踏査の結果, II層は断層aの北方延長位置を挟んで谷底に連続して分布し, 断層は認められない。
- ・また, I層とII層の地層境界は, 断層aの北方延長位置を挟んでほぼ同じ高度で連続している。

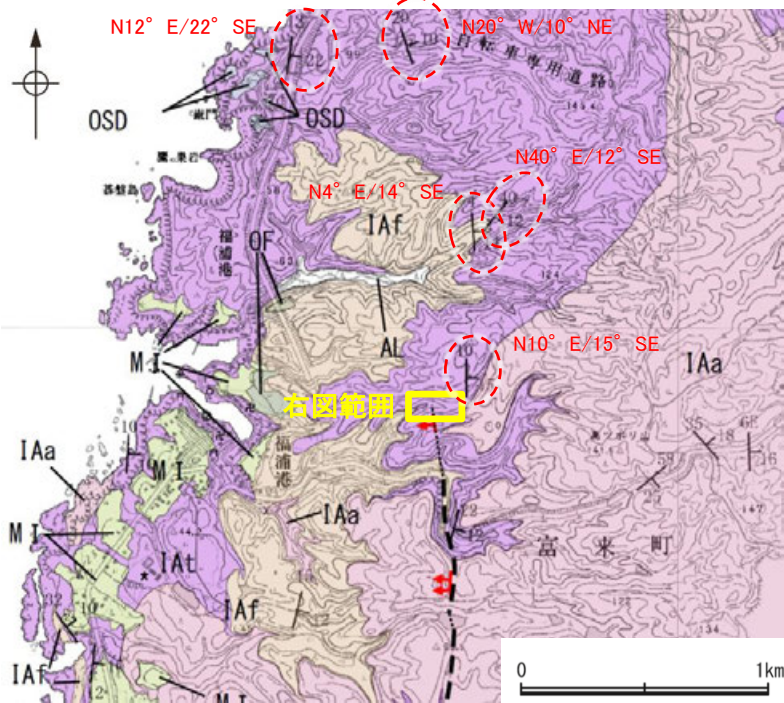
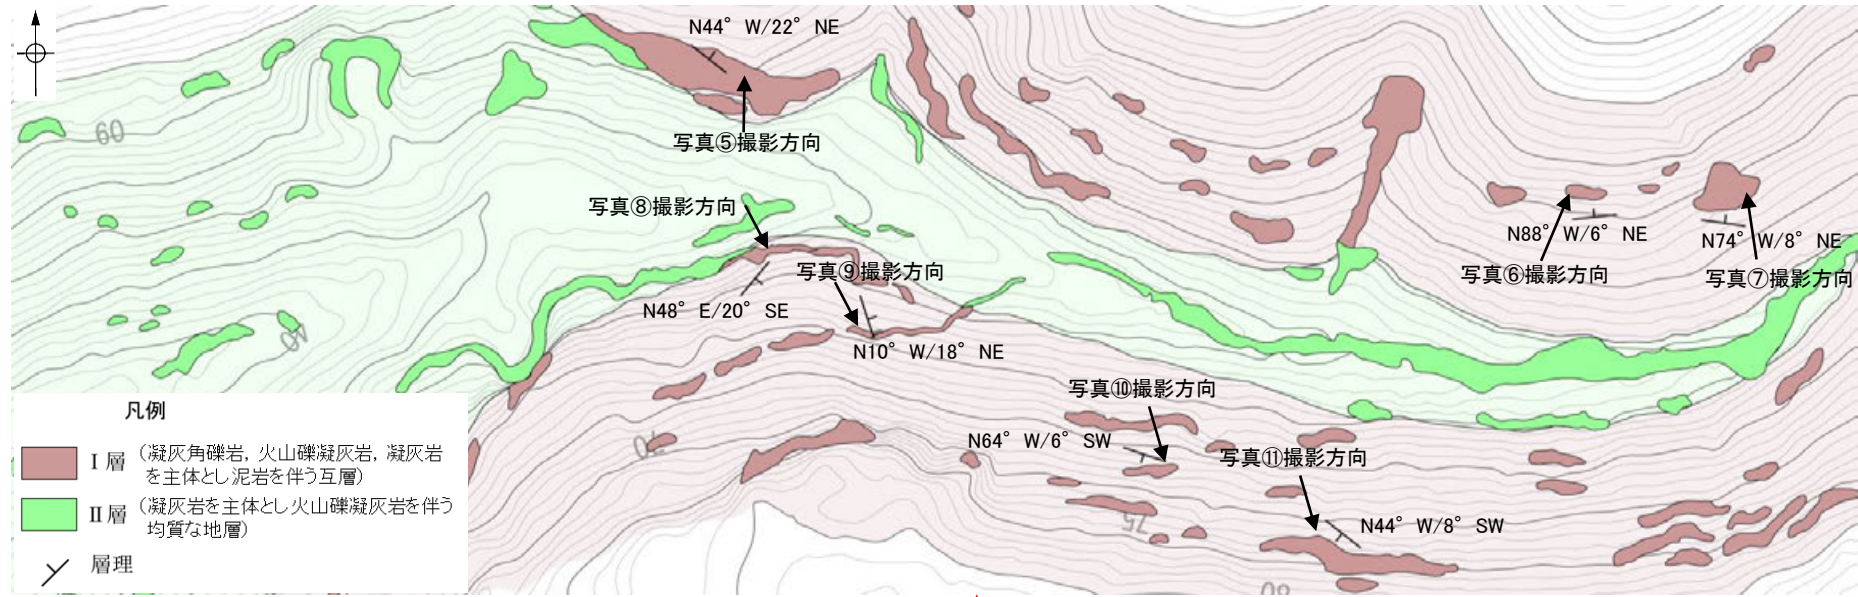
断層aの北方延長 ↑
 地表踏査結果(ルートマップD, E)

- 追加で実施した地表踏査の結果, 7地点で層理が認められ, これらの東西方向の傾斜はほぼ水平~22° 東傾斜であり, 福浦断層北方付近の広域的な地層の傾斜(10° ~22° 東傾斜)と概ね一致する。
- また, 断層aの北方延長位置に近づくにつれて層理が急傾斜となる傾向は認められない。

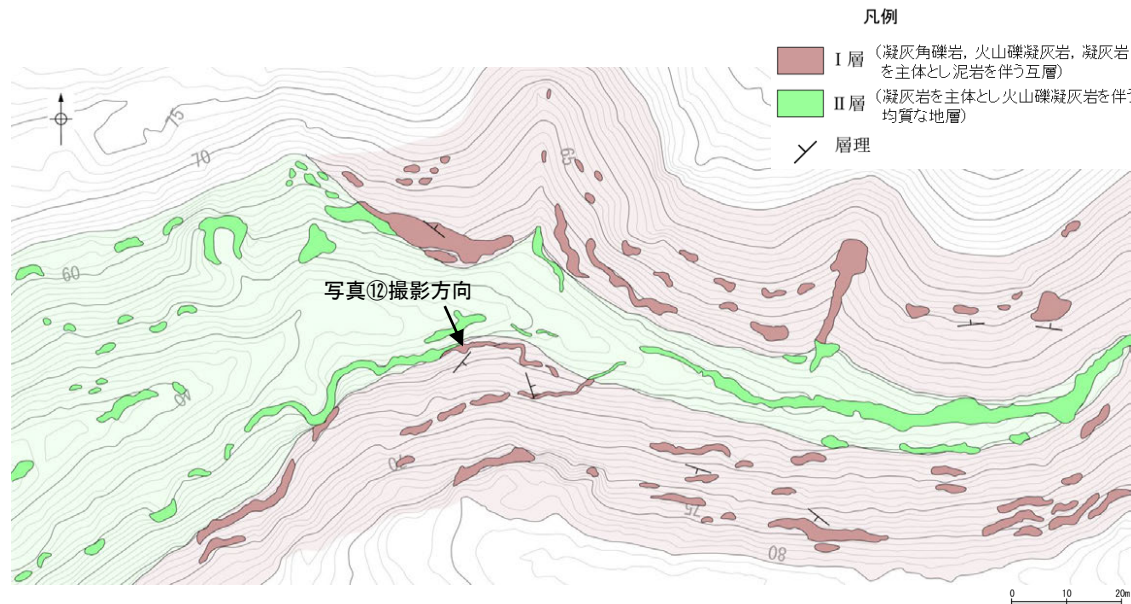
地表踏査結果(ルートマップD, E及びその周辺)
(2021年11月現地調査以降のデータ)

- ・ルートマップDの凝灰岩中に認められる脈状部及びその周辺の母岩でXRD分析を行った結果、脈状部では周辺の母岩とほぼ同じ種類の鉱物が検出された。
- ・脈状部は周辺の母岩と比べて、相対的に斜長石が少なくスメクタイトが多いことから、母岩中で比較的強く変質を被った箇所であると推定した。

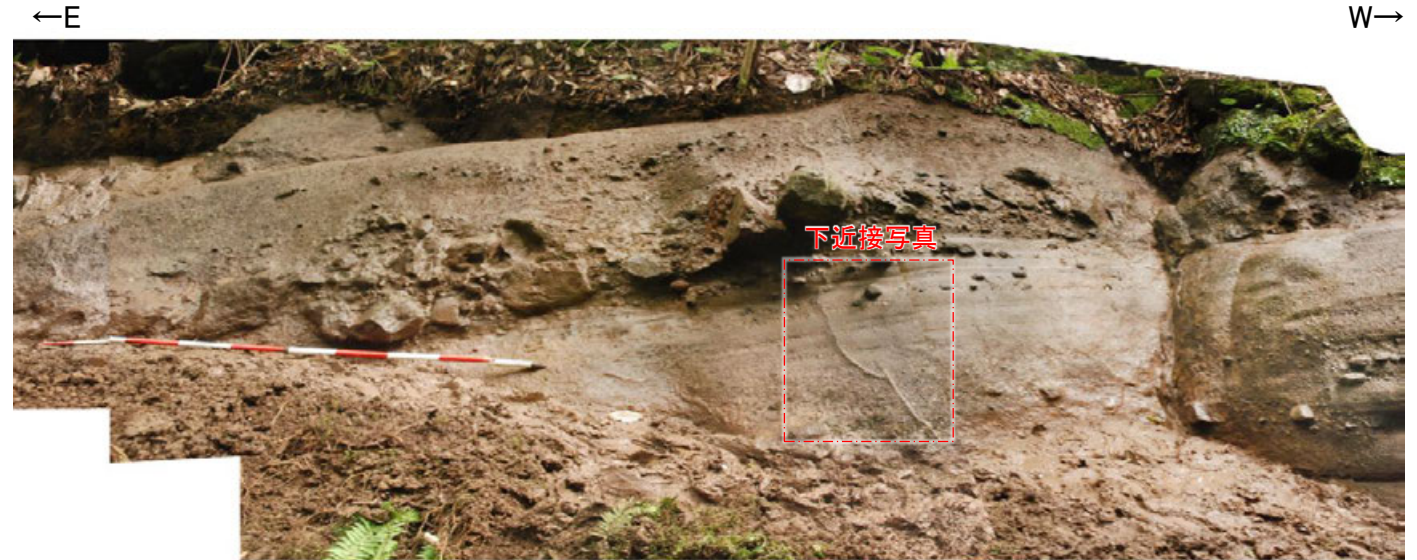
写真⑫*

※写真⑫の範囲はI層に該当する。

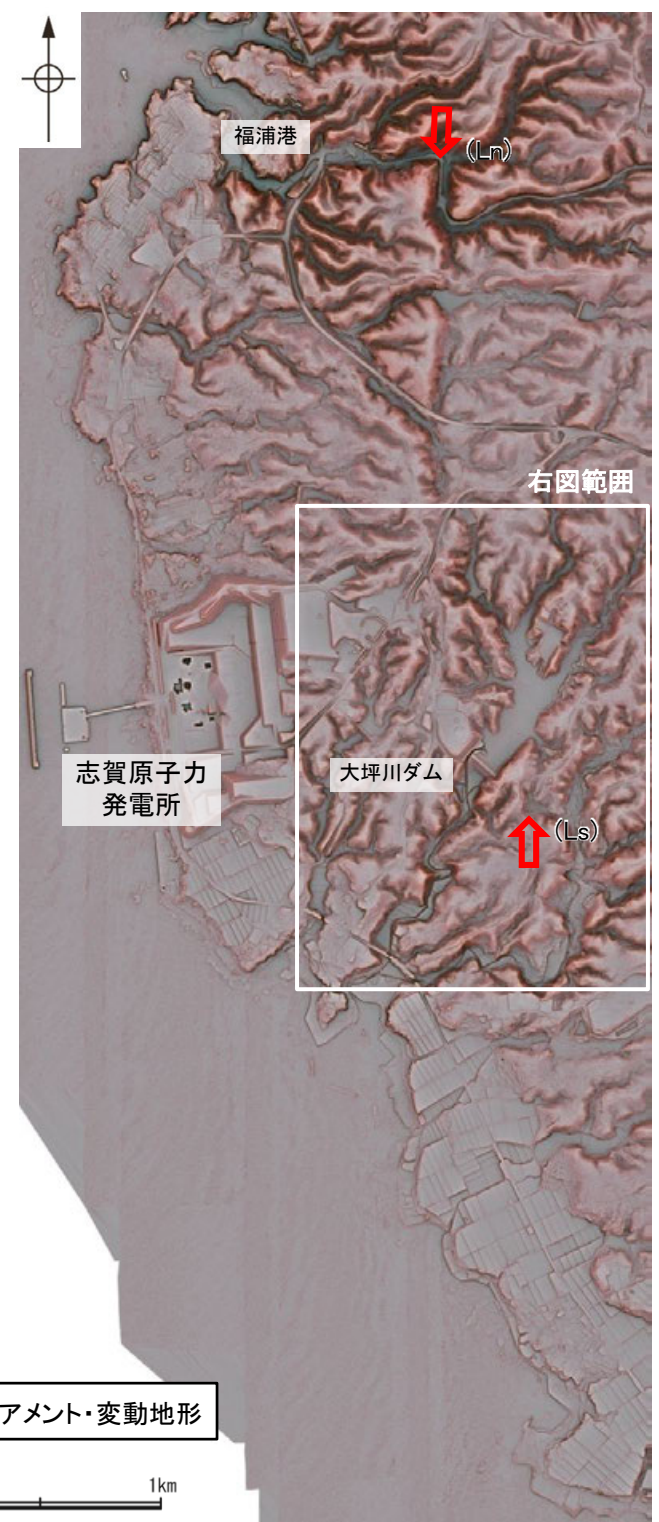
赤色立体地図(航空レーザ計測データにより作成)

○大坪川ダム右岸及び左岸では、逆向きの低崖等が直線的に連続して認められるが、大坪川ダム付近のLs地点以南では逆向きの低崖等は認められないことから、リニアメント・変動地形は判読されない。

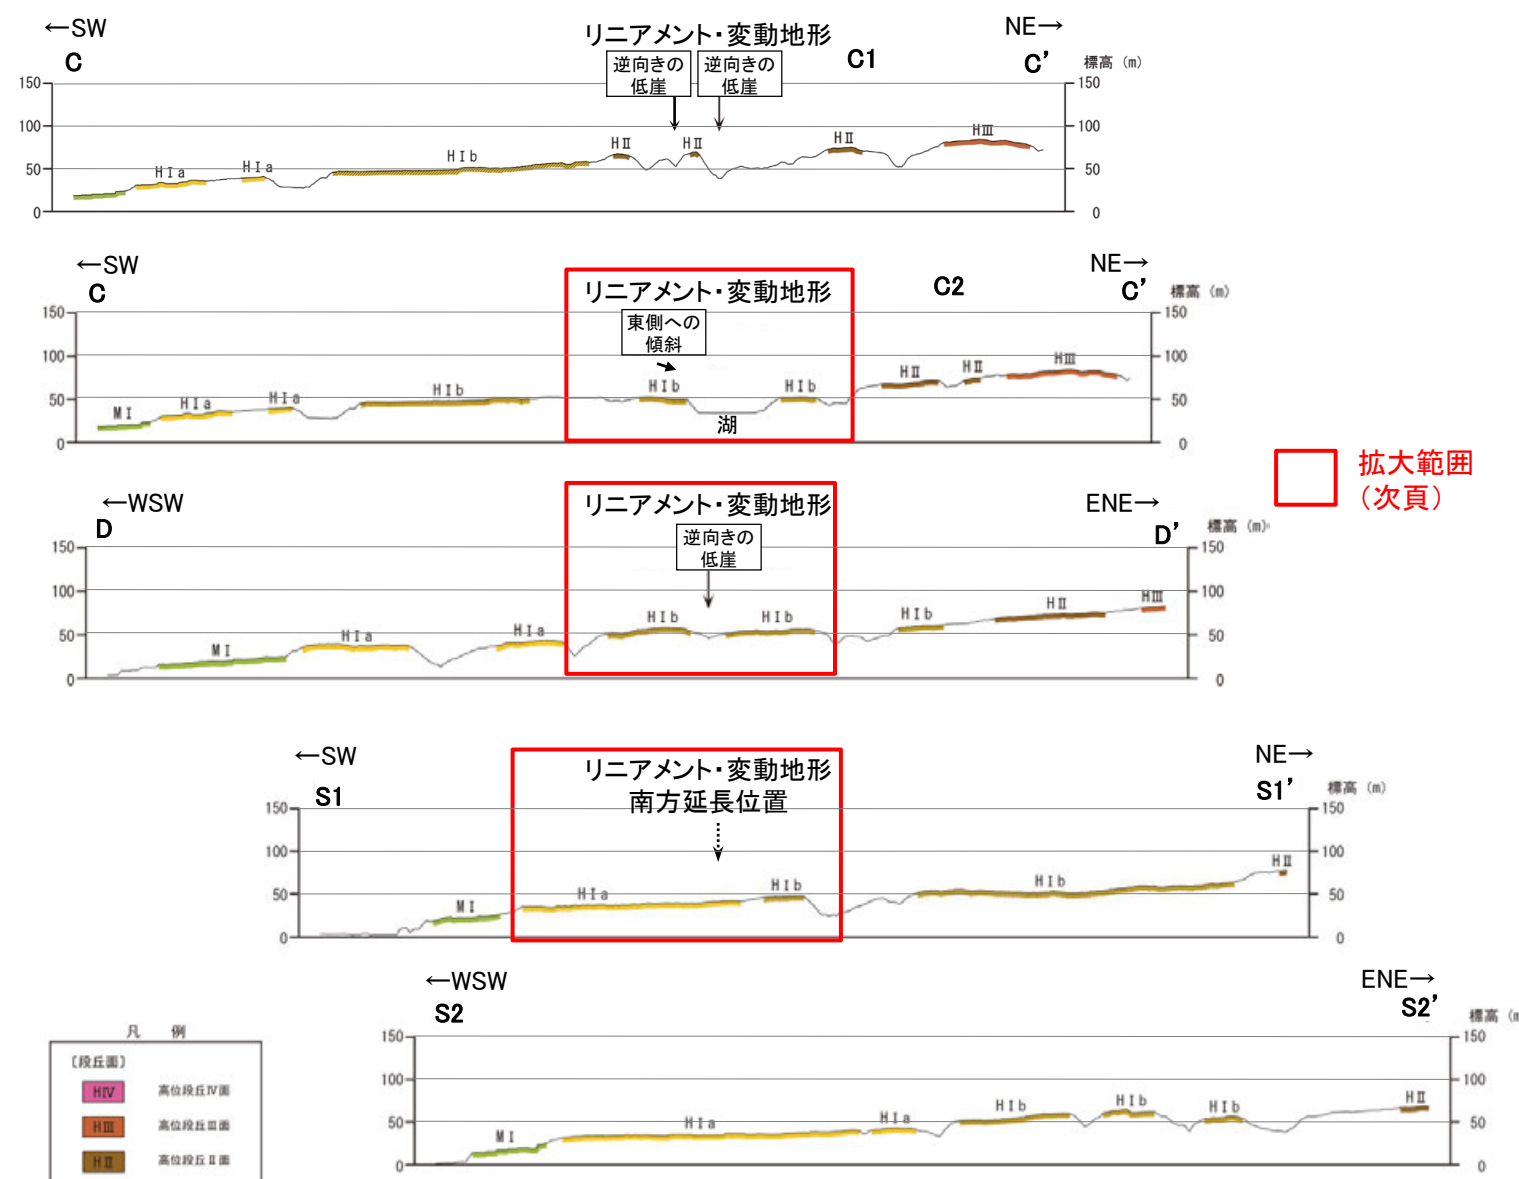
地形断面図(H:V=1:2)
(航空レーザ計測データにより作成)

○大坪川ダム右岸及び左岸のリニアメント・変動地形を判読した区間では、逆向きの低崖が連続して認められるが、大坪川ダム付近のLs地点以南では逆向きの低崖等は認められない(S1-S1'断面, S2-S2'断面)。

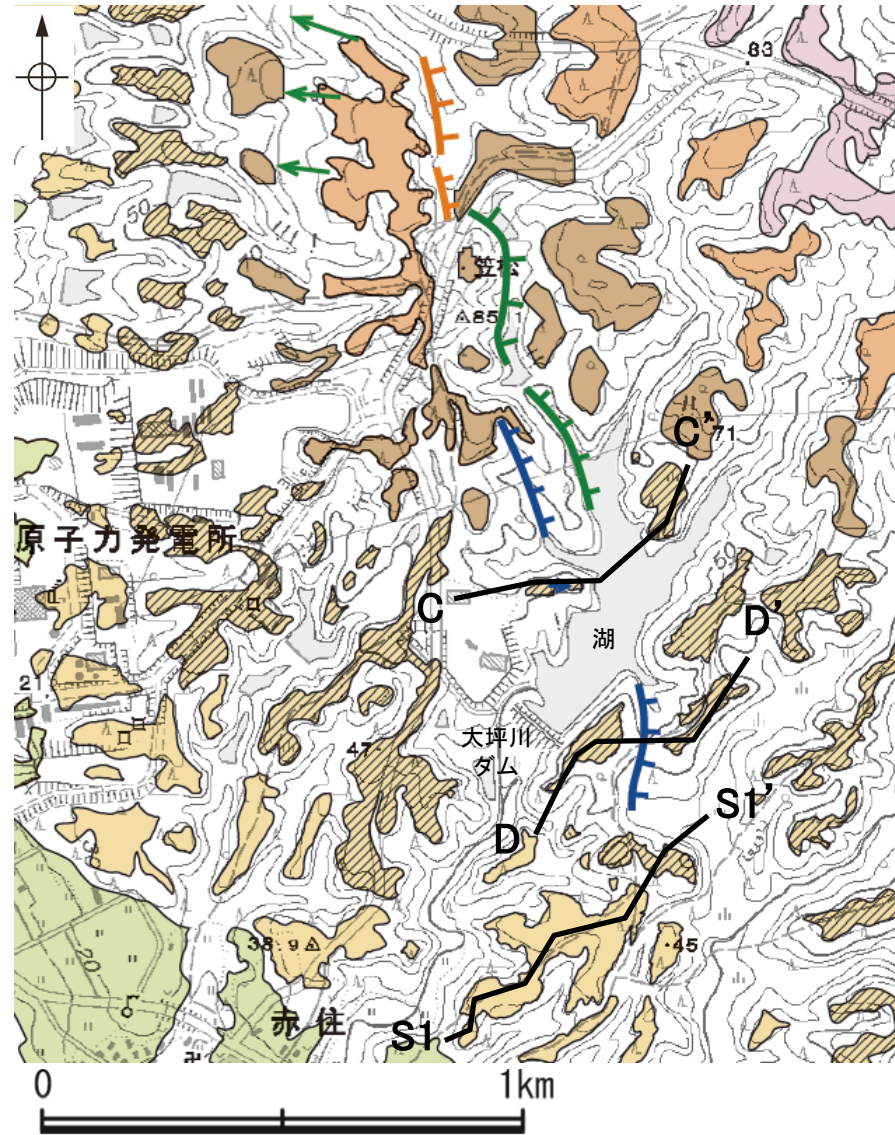
- 大坪川ダム右岸において、Dランクのリニアメント・変動地形を判読した逆向きの低崖の南方延長において、高位段丘 I b面に東側への傾斜が認められる(C-C' 断面)。
- 大坪川ダム左岸において、緩く湾曲する谷及び逆向きの低崖が認められ、谷の西側の高位段丘 I b面には東側への傾斜は認められないが、福浦断層の上盤側(南西側)の段丘面標高が下盤側(北東側)に比べてやや高くなる(D-D' 断面)。
- さらに南方延長に分布する高位段丘 I a面は、海側に向かって緩やかに傾斜しており、リニアメント・変動地形の南方延長に逆向きの低崖等は認められない(S1-S1' 断面)。

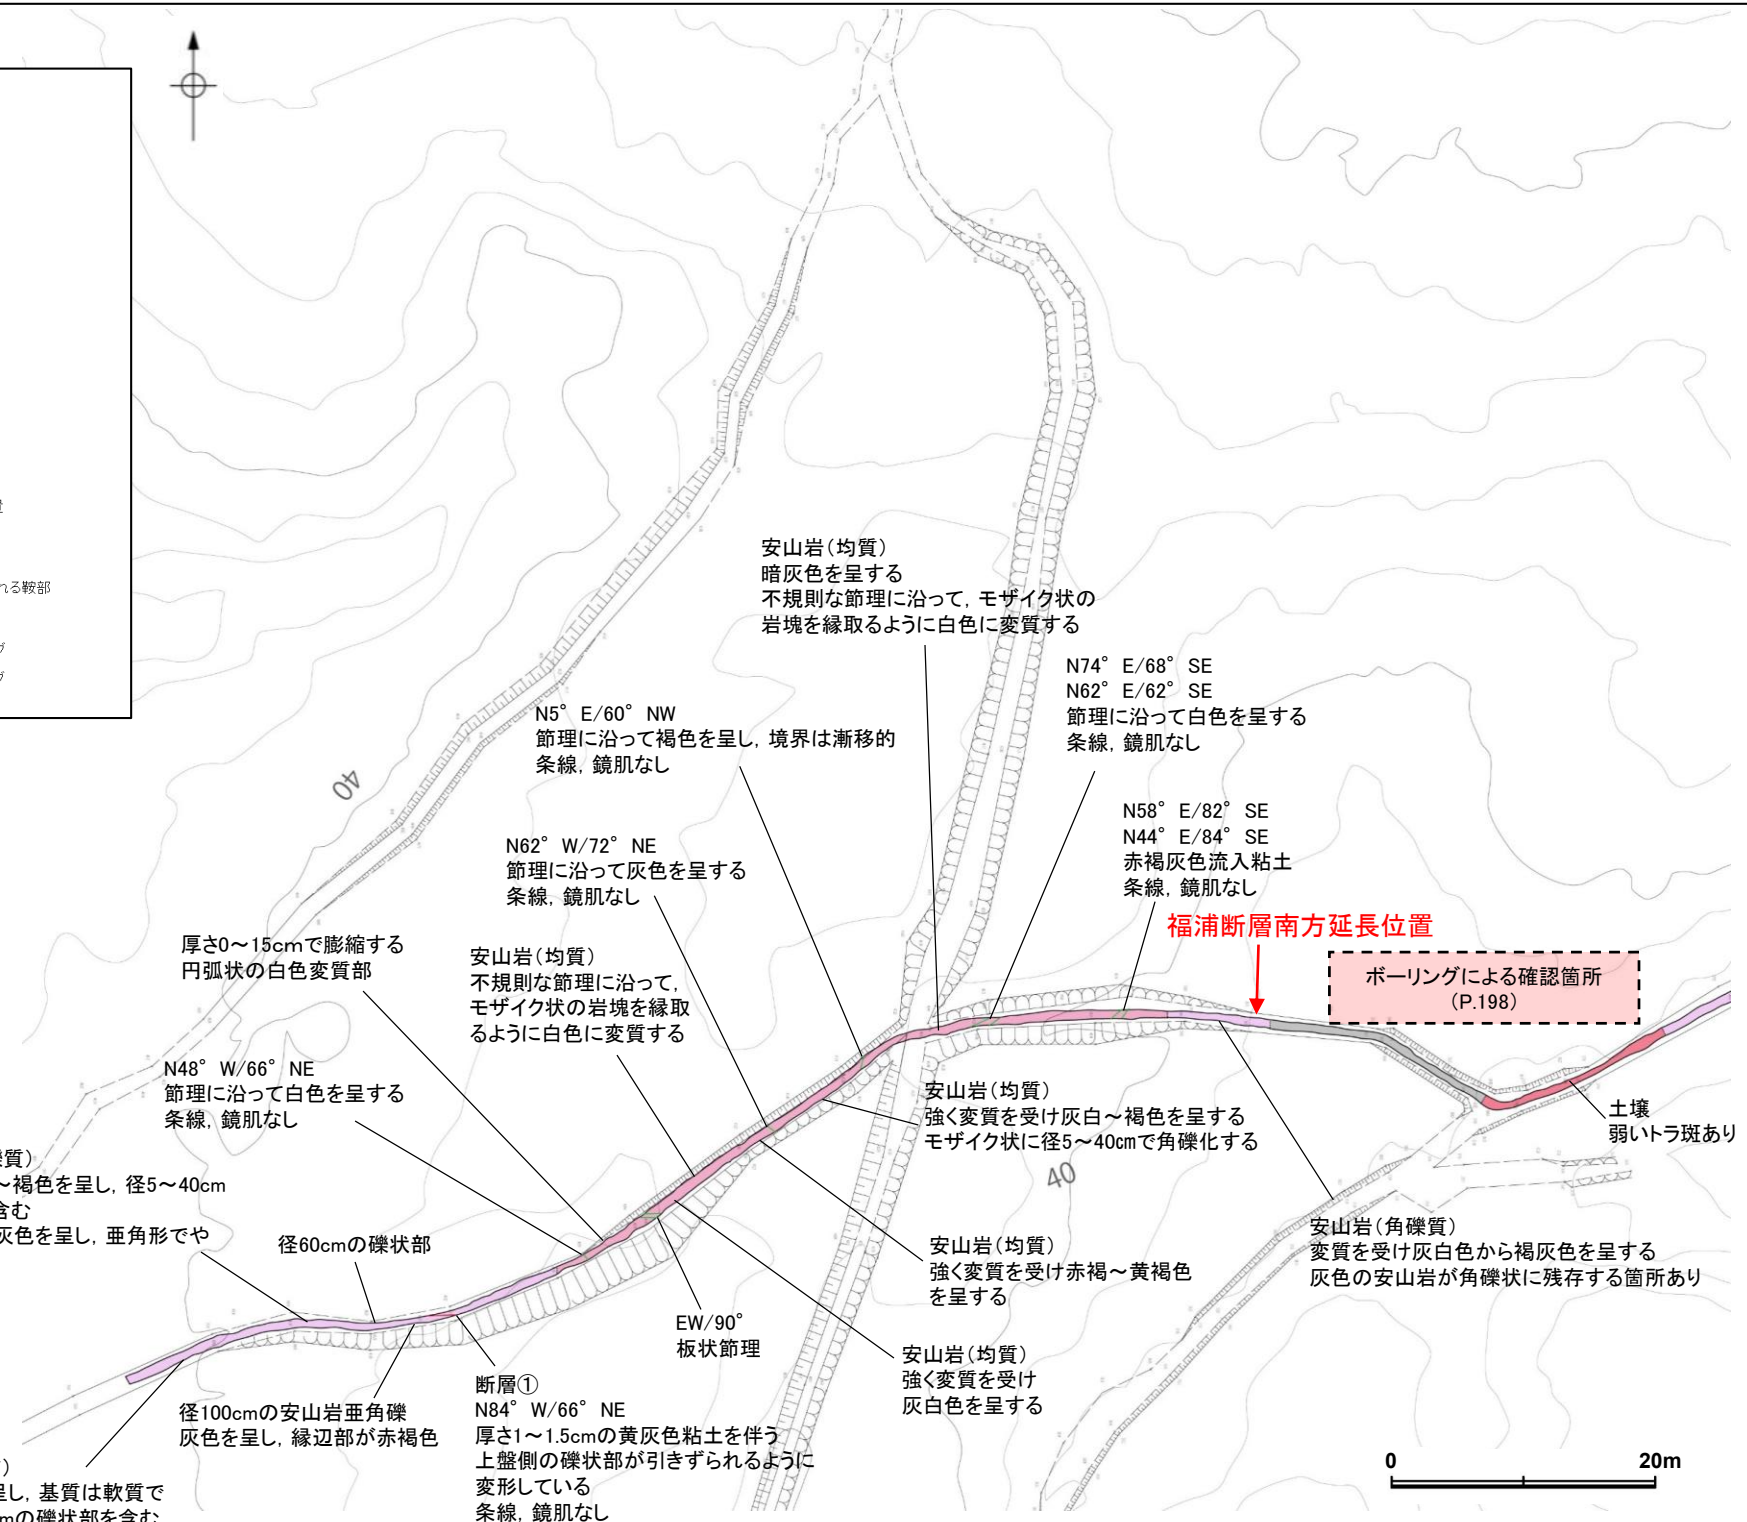
表土はぎ調査結果(ルートマップF(西部))

- ルートマップFにおいて表土はぎ調査を実施した結果、別所岳安山岩類の安山岩(均質)、安山岩(角礫質)、火山礫凝灰岩が分布し、断層が4箇所(本頁、次頁)で認められる。
- これらの断層は、いずれも走向・傾斜が福浦断層(NS/70° W)と異なることから、福浦断層に対応する断層ではないと判断した。
- また、これらの断層は周囲の地形やルートマップ、反射法地震探査の結果を踏まえると、水平方向や深部方向への連続性に乏しく、震源として考慮する活断層ではないと判断した。

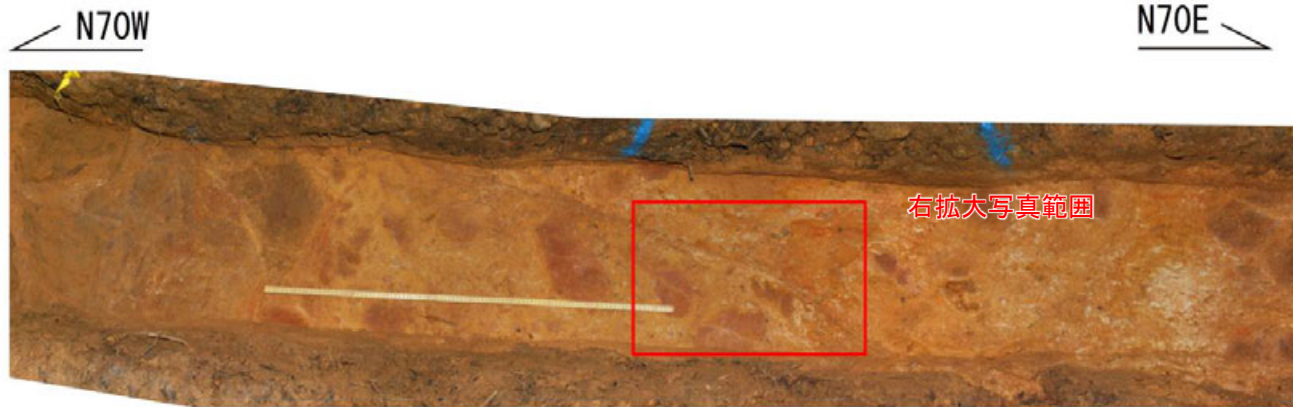
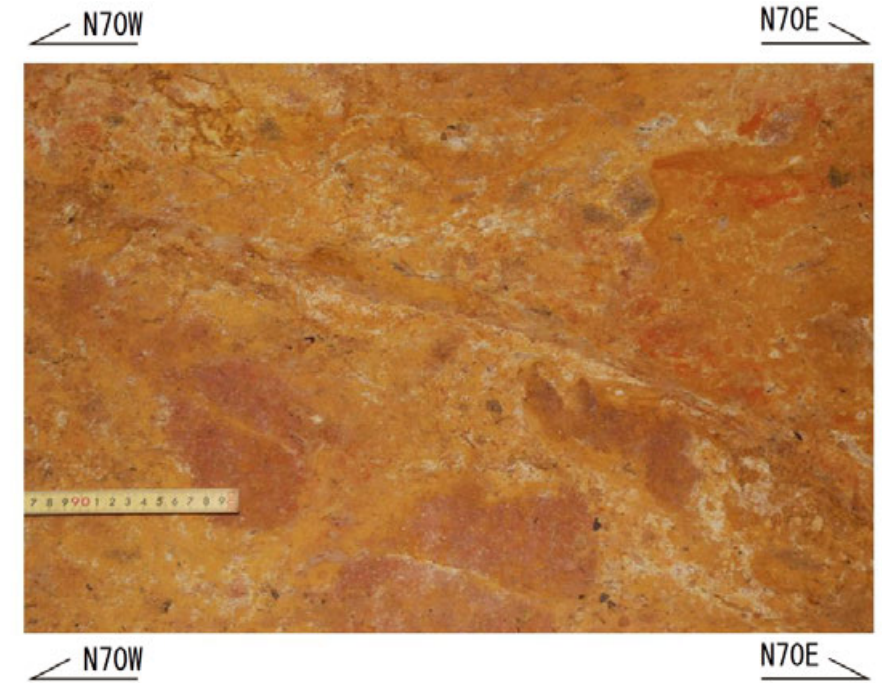
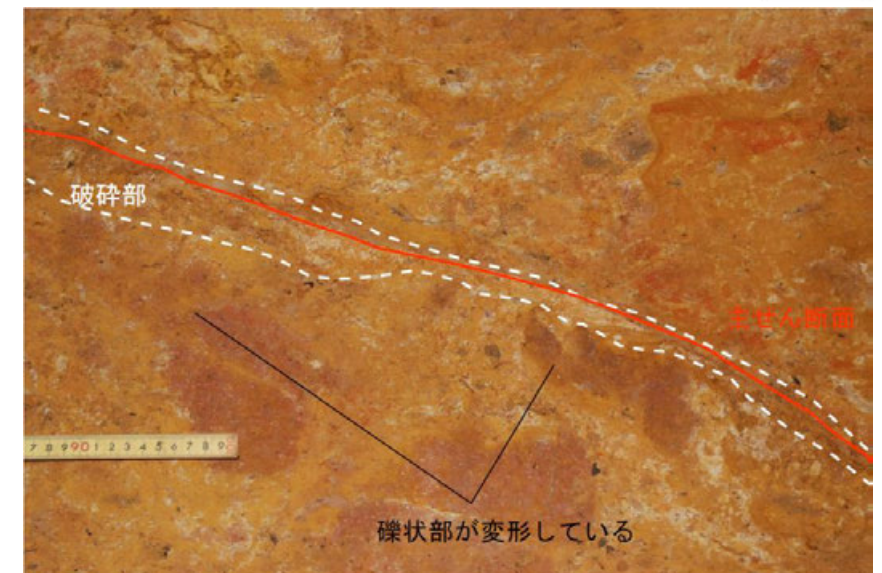
露頭写真

- ルートマップFにおいて、走向・傾斜がN84° W/66° NEの断層①が認められる。
- 断層①は、走向・傾斜が福浦断層(NS/70° W)と異なることから、福浦断層に対応する断層ではないと判断した。
- また、断層①の周囲の地形面に変位・変形は認められず、さらに本断層の西方延長の反射法地震探査(D測線)において深部へ連続する断層は認められないことから、断層①は連続性に乏しく、震源として考慮する活断層ではないと判断した。

断層①
走向傾斜はN84W66NEであり、緩やかに湾曲する。幅1～1.5cmの黄灰色粘土を伴う。粘土に沿って幅2～3cmで白色部や褐色部からなる流動状構造が認められる。上盤側の幅20cm程度では、周辺の礫状部が引き摺られるように変形している。平滑面、鏡肌、条線は認められない。

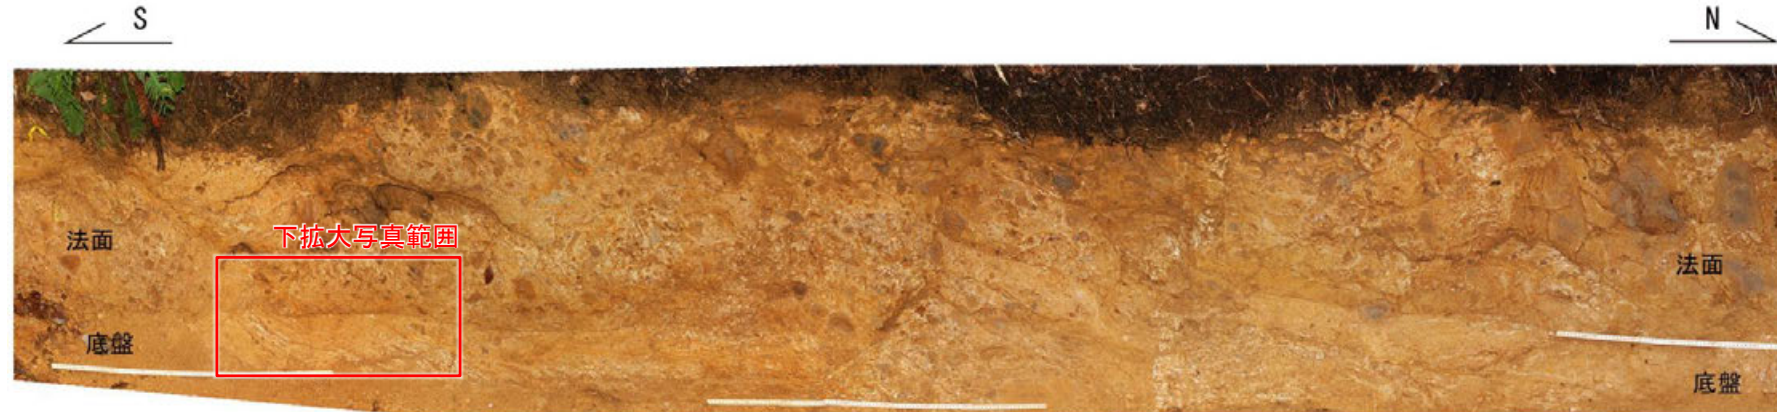
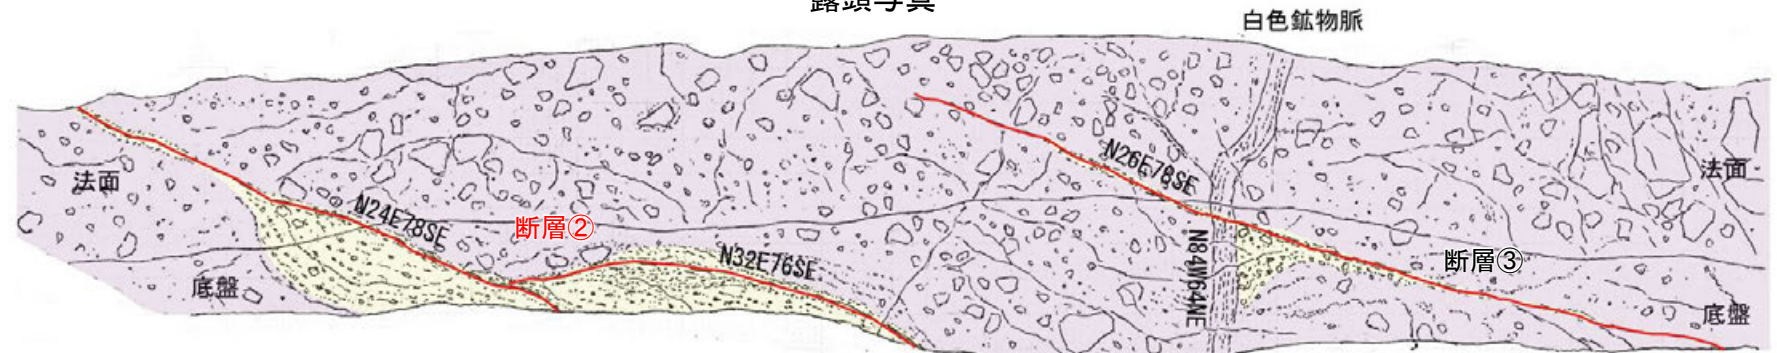
露頭写真

- ルートマップFにおいて、走向・傾斜がN24° E/78° SEの断層②が認められる。
- 断層②は、走向・傾斜が福浦断層(NS/70° W)と異なることから、福浦断層に対応する断層ではないと判断した。
- また、断層②の周囲の地形面に変位・変形は認められず、さらに本断層の南西方延長のルートマップF区間において対応する断層は認められないこと、反射法地震探査(E測線)において深部へ連続する断層は認められないことから、断層②は連続性に乏しく、震源として考慮する活断層ではないと判断した。

断層②
走向傾斜は法面でN24E78SEであり、底盘ではN24E78SEの構造から分岐するようにN32E76SEの構造が認められる。両者とも、灰色の粘土を幅0~1cmで断続的に挟み、その周辺が褐色を帯びる。幅0~20cmで膨縮する砂~角礫状の破碎部を伴う。その内部には破碎部延長方向に沿った粒子の配列や流動状の構造が認められる。破碎部の幅は南方へ薄くなり、特に底盘と法面の境界付近で急激に幅を減ずる。破碎部の内部に連続する平滑面や鏡肌、条線は認められない。

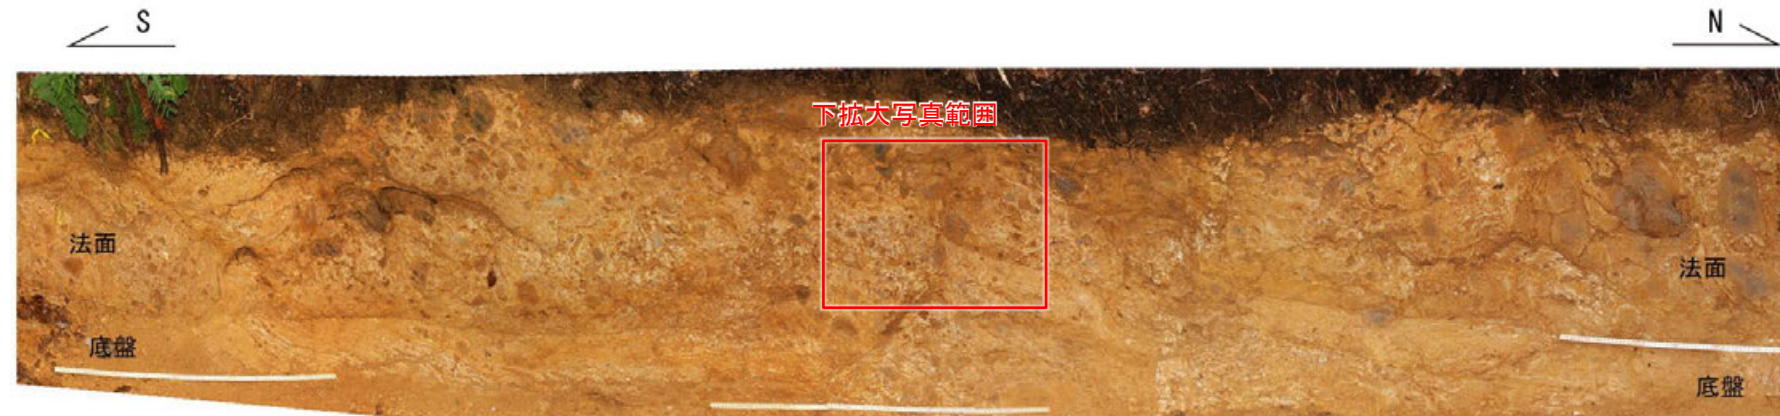
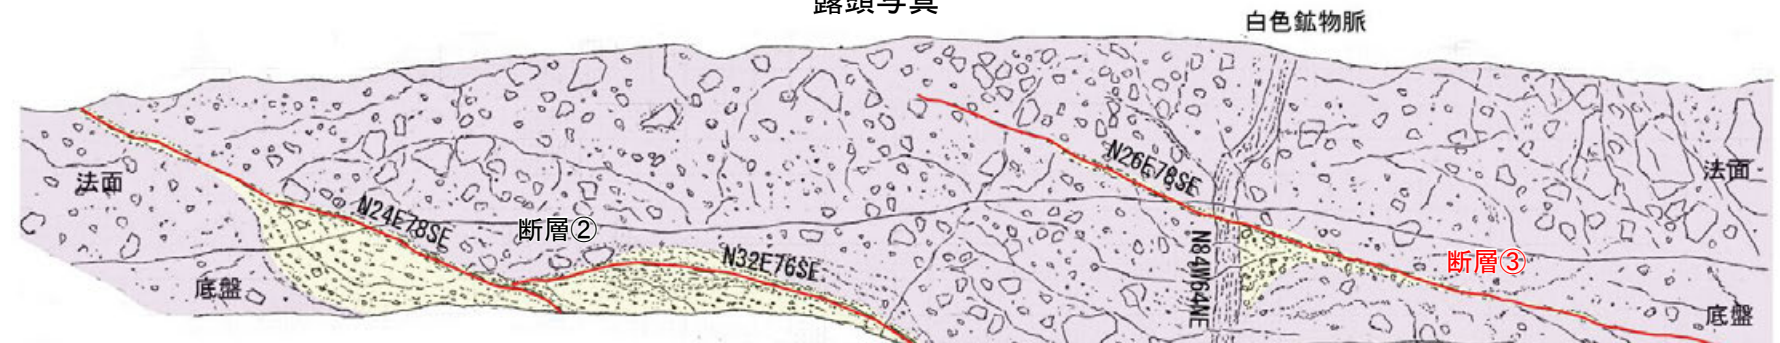
露頭写真

- ルートマップFにおいて、走向・傾斜がN26° E/78° SEの断層③が認められる。
- 断層③は、走向・傾斜が福浦断層(NS/70° W)と異なることから、福浦断層に対応する断層ではないと判断した。
- また、断層③の周囲の地形面に変位・変形は認められず、さらに本断層の南西方延長のルートマップF区間において対応する断層は認められないこと、反射法地震探査(E測線)において深部へ連続する断層は認められないことから、断層③は連続性に乏しく、震源として考慮する活断層ではないと判断した。

断層③
走向傾斜は法面でN26E78SEであり、黄褐色の粘土を幅0～1.5cmで挟在する。白色の鉱物脈と交差し、交差部に変位は認められない。幅0～25cmの角礫状の破碎部を伴う。幅は中央で厚く、南北両端へ薄くなり尖滅する。特に白色鉱物脈との交差部の北側では最大幅に達する。しかし、交差部の南側では、白色脈に切られるように急激に薄くなる。内部の角礫は縁に沿って白色に変質する破碎部の内部に認められる不規則に波曲する節理に沿って、白色鉱物脈と同様の鉱物が幅1cmのレンズ状に認められることがある。
本破碎部は、露頭の南側へ不明瞭となり、露頭内部で消失する。破碎部の内部に連続する平滑面や鏡肌、条線は認められない。

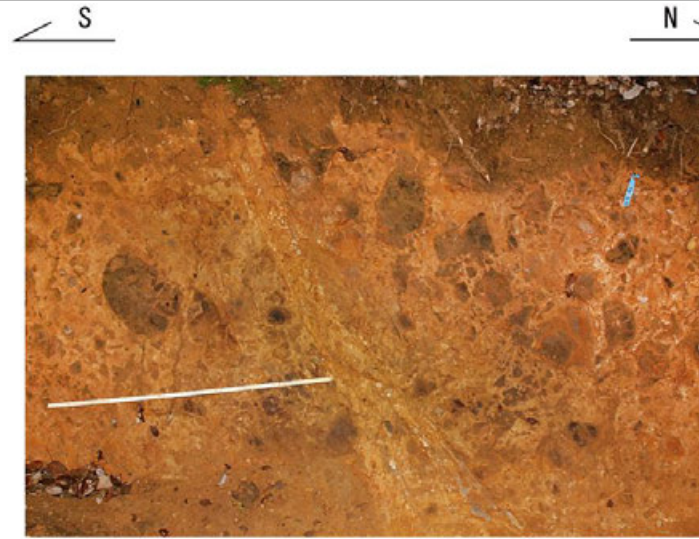
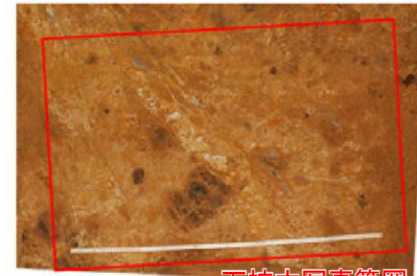
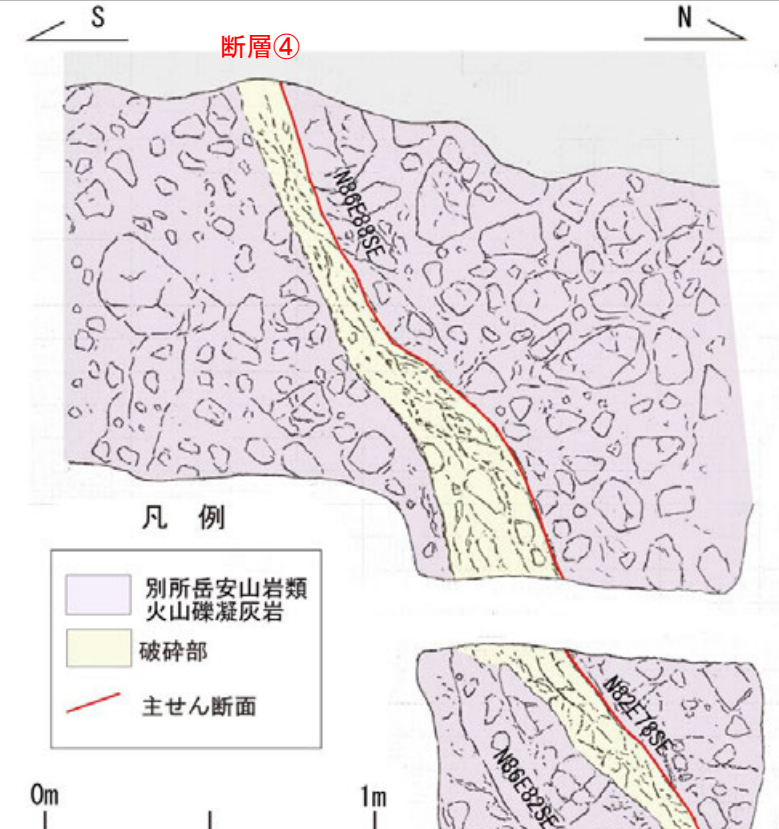
露頭写真

- ルートマップFにおいて、走向・傾斜がN86° E/88° SEの断層④が認められる。
- 断層④は、走向・傾斜が福浦断層(NS/70° W)と異なることから、福浦断層に対応する断層ではないと判断した。
- また、断層④の周囲の地形面に変位・変形は認められず、さらに本断層の西方延長の反射法地震探査(D測線)において深部へ連続する断層は認められないことから、断層④は連続性に乏しく、震源として考慮する活断層ではないと判断した。

断層④
 走向傾斜は法面でN86E88SEで、底盤でN82E78SEの走向傾斜を示す。
 法面の下部から底盤で副次的なせん断面が分岐し、N86E82SEの走向傾
 斜を示す。破碎部は断片化した白色鉱物を含み、それらの断片は破碎
 部の延長方向に配列する傾向がある。破碎部の幅は法面の上部で10
 cm、下部で30cmである。底盤では北側にのみ破碎部を伴い、西方に向
 かって幅5cmへ収縮する。破碎部の上盤側には、断続的に平滑面や灰色
 の粘土を幅1cm程度で伴う。粘土を縁取るように褐色を帯びる。
 破碎部の内部に連続する平滑面や鏡肌、条線は認められない。

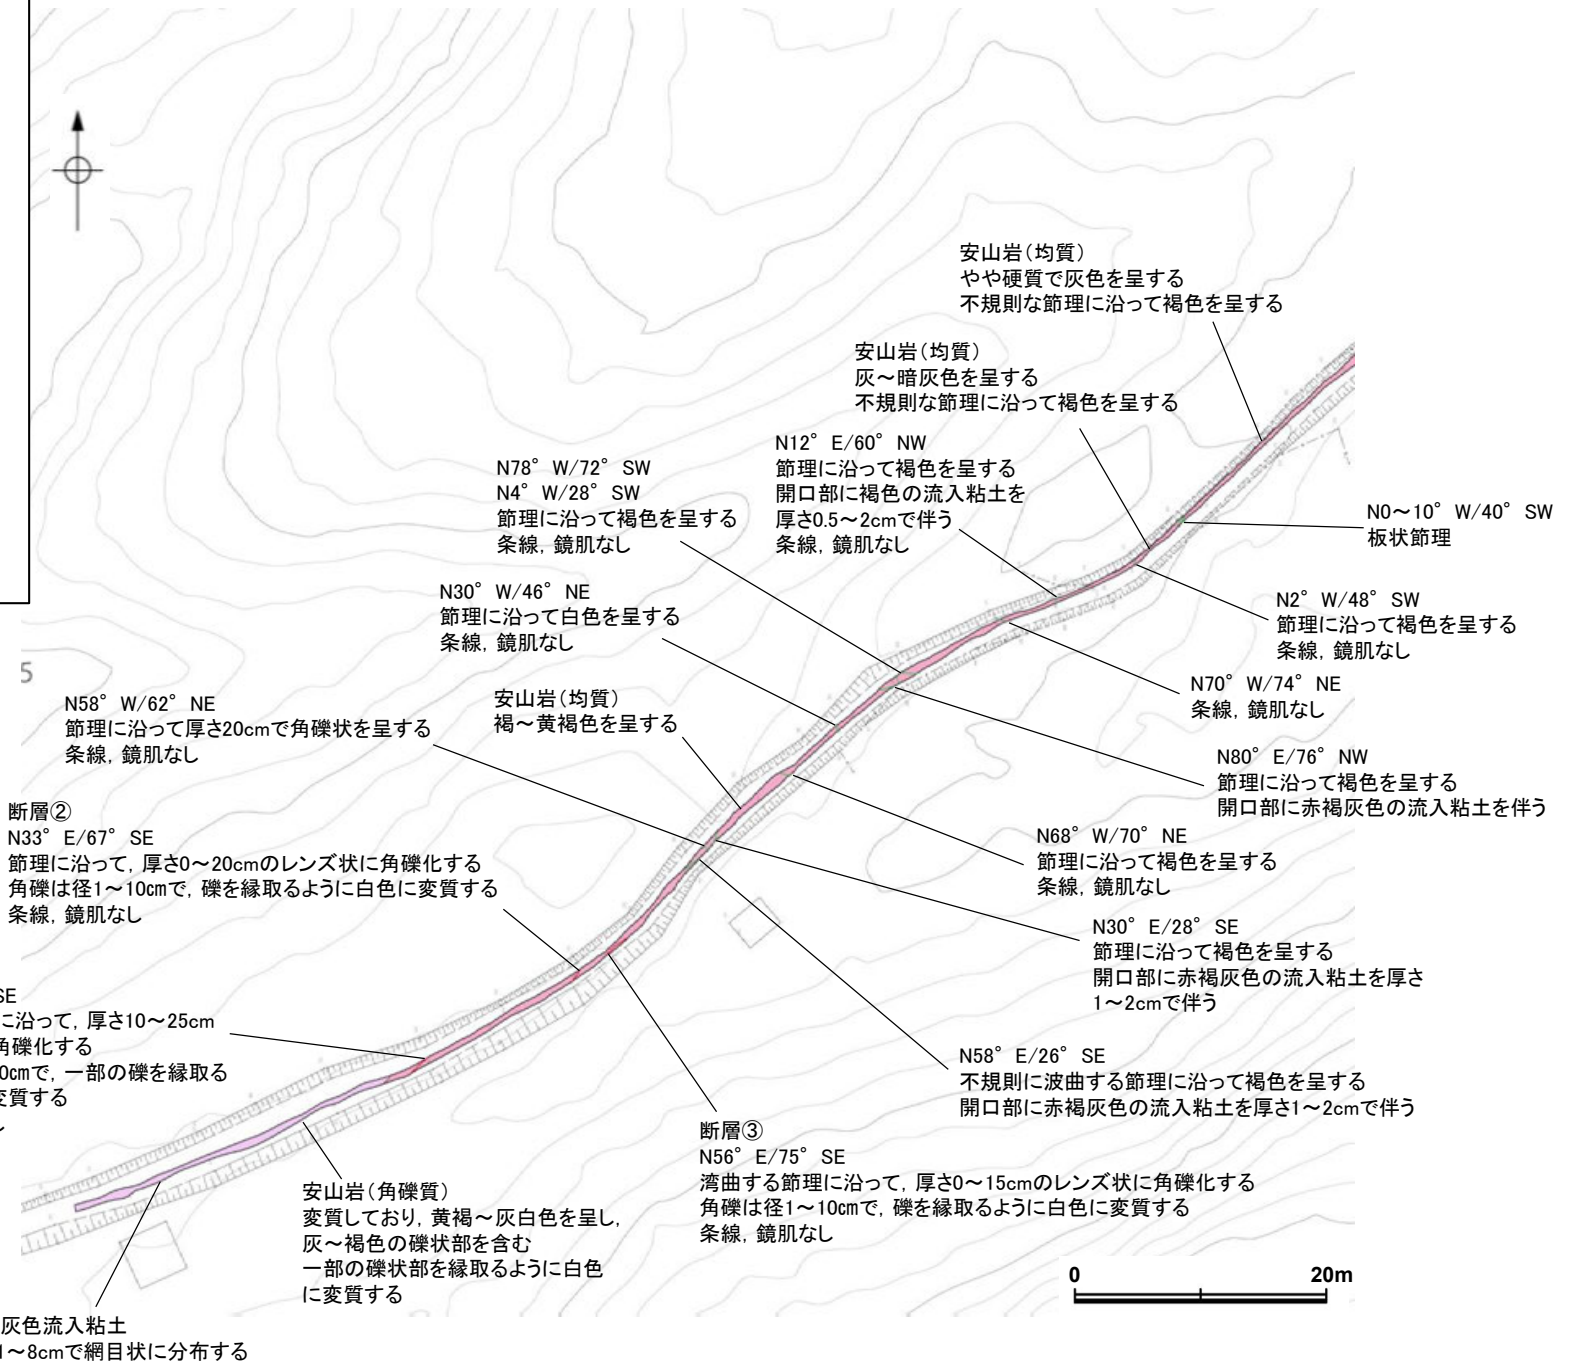
表土はぎ調査結果(ルートマップG(南西部))

- ルートマップGにおいて表土はぎ調査を実施した結果、別所岳安山岩類の安山岩(均質)、安山岩(角礫質)、火山礫凝灰岩が分布し、断層が5箇所(本頁、次頁)で認められる。
- これらの断層は、いずれも走向・傾斜が福浦断層(NS/70° W)と異なることから、福浦断層に対応する断層ではないと判断した。
- また、これらの断層は周囲の地形やルートマップ、反射法地震探査の結果を踏まえると、水平方向や深部方向への連続性に乏しく、震源として考慮する活断層ではないと判断した。
