【反射断面における福浦断層の特徴】

2.2.1 (5) 福浦断層の反射法地震探査 —①福浦断層北部—

2.2.1 (5) 福浦断層の反射法地震探査 —福浦測線—

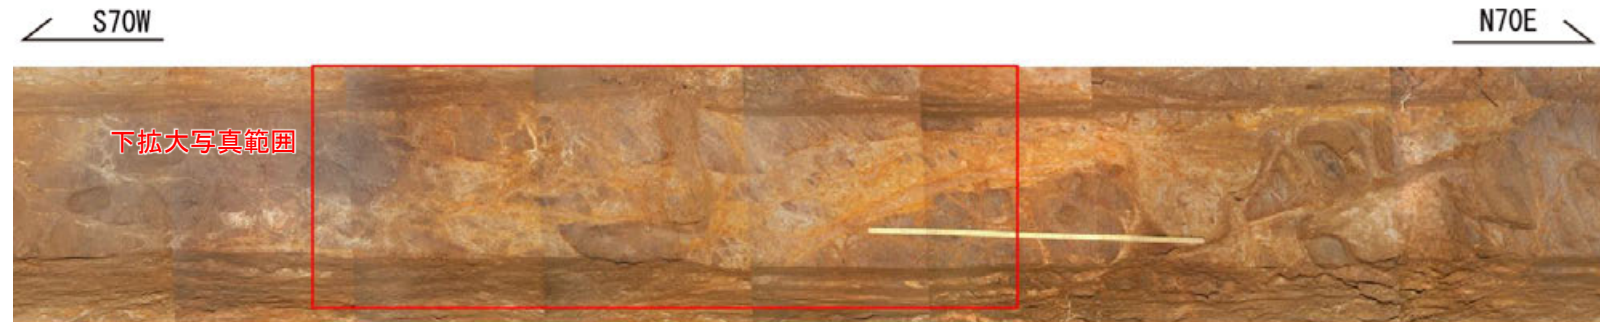
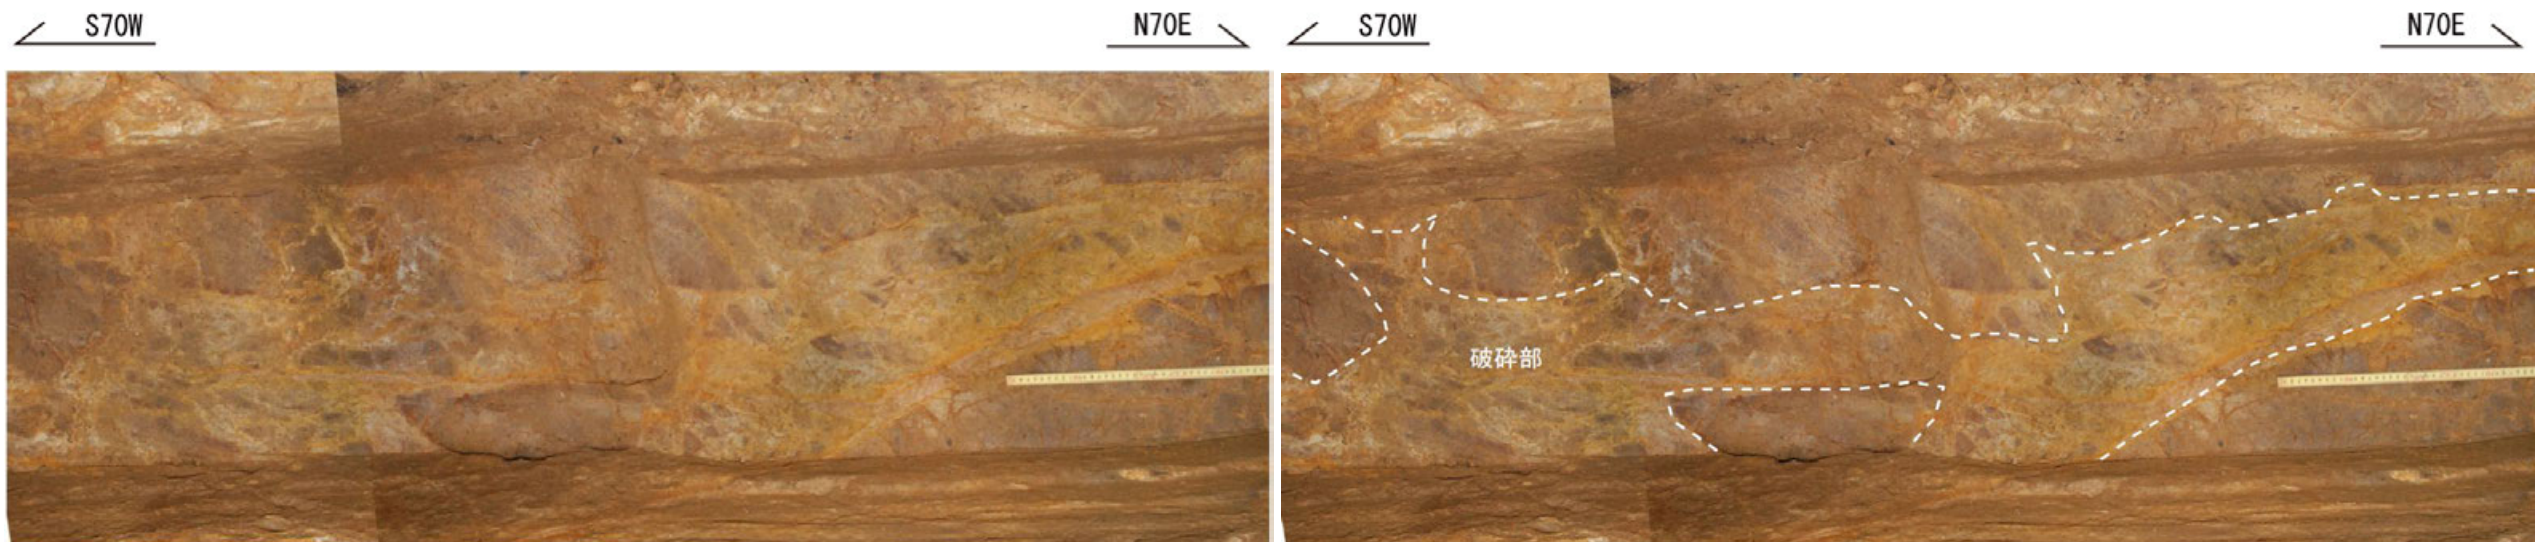
露頭写真

- ルートマップGにおいて、走向・傾斜がN53° E/72° SEの断層①が認められる。
- 断層①は、走向・傾斜が福浦断層(NS/70° W)と異なることから、福浦断層に対応する断層ではないと判断した。
- また、断層①の周囲の地形面に変位・変形は認められず、さらに本断層の南西方延長の反射法地震探査(F測線)において深部へ連続する断層は認められないことから、断層①は連続性に乏しく、震源として考慮する活断層ではないと判断した。

破碎部
走向傾斜がN53E72SEからN65E61SEに湾曲する節理の北西側に幅10～25cmの破碎部が認められる。破碎部の南東側の縁は湾曲する節理と一致するが、破碎部は西側へ不規則に広がっている。

破碎部は、灰～褐灰色シルトの基質と灰色を呈する安山岩角礫からなる。安山岩角礫は径1～10cmで、その縁が白色に変質していることがある。破碎部は礫も含めてナイフで削ることができる程度に軟質である。内部には褐鉄鉱の沈着が認められ、南東側では湾曲する節理に沿って帯状に沈着する。破碎部の内部に鏡肌や糸線を伴うせん断面を示唆するような面構造は認められない。

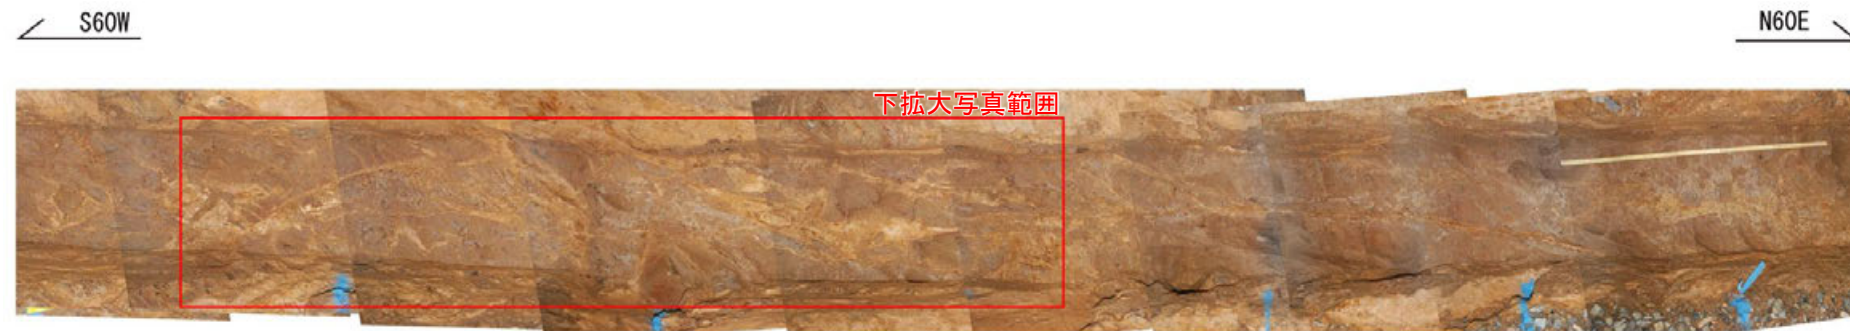
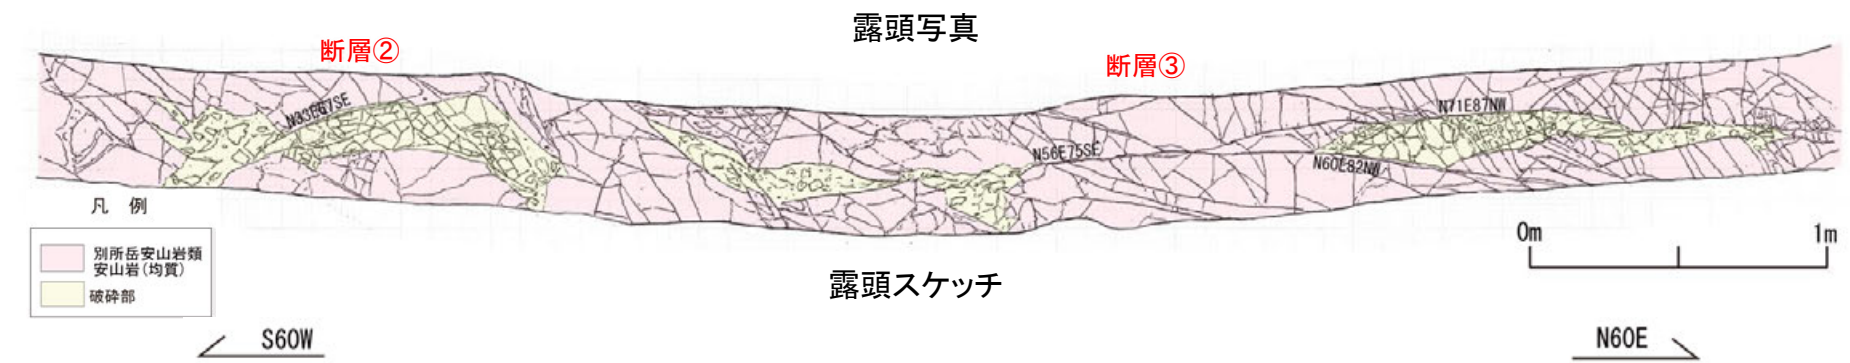
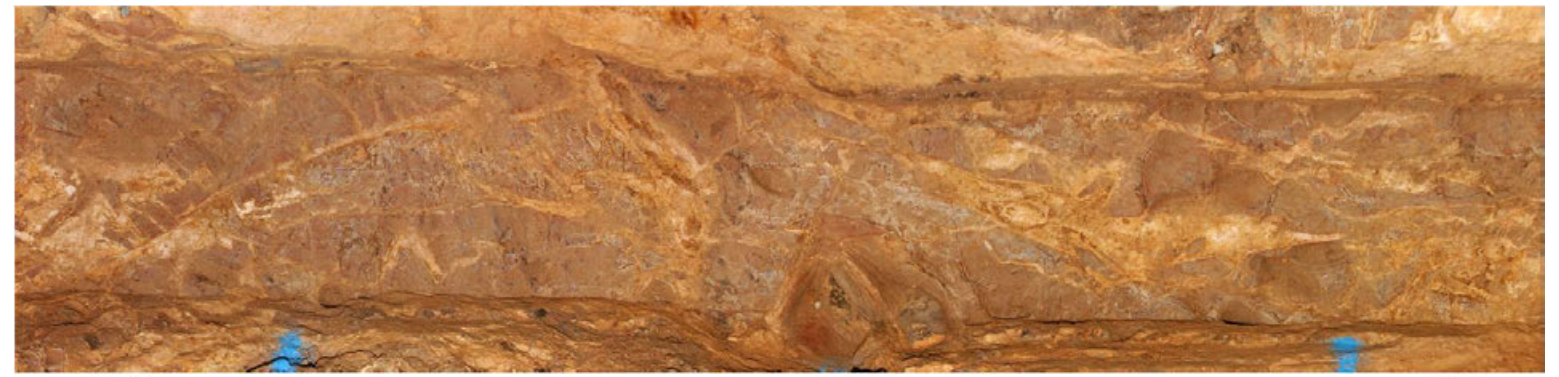
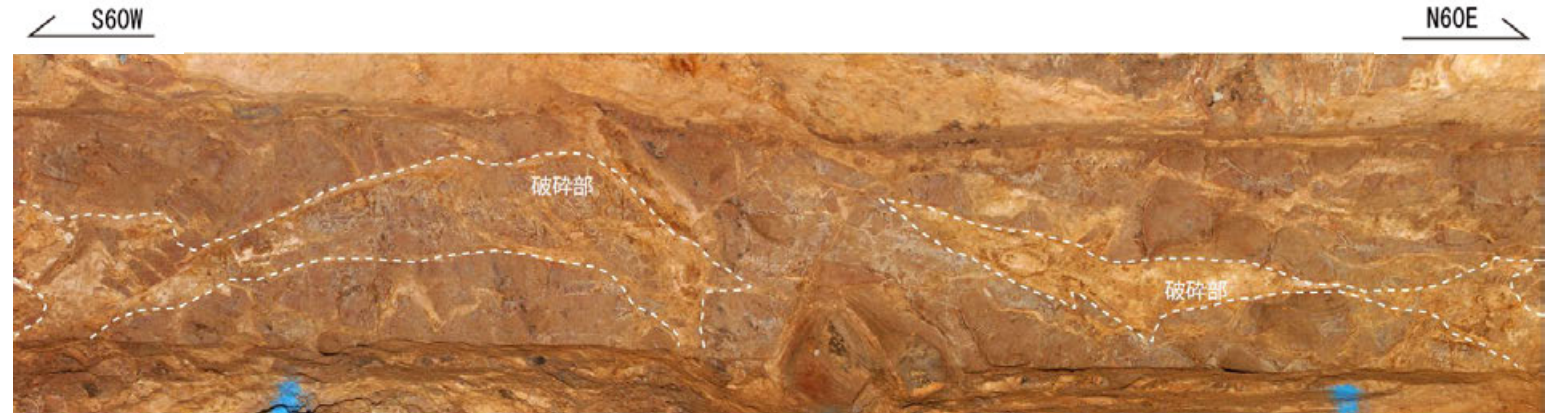
拡大写真(上:加筆なし, 下:解釈線加筆)

- ルートマップGにおいて, 走向・傾斜がN33° E/67° SEの断層②とN56° E/75° SEの断層③が認められる。
- 断層②, ③は, 走向・傾斜が福浦断層(NS/70° W)と異なることから, 福浦断層に対応する断層ではないと判断した。
- また, 断層②, ③の周囲の地形面に変位・変形は認められず, 本断層の南西方延長の反射法地震探査(F測線)において深部へ連続する断層は認められないこと, さらに断層②は北東方延長のルートマップF区間, 断層③は北東方延長のルートマップG区間において対応する断層は認められないことから, これらは連続性に乏しく, 震源として考慮する活断層ではないと判断した。

断層②, ③
 走向がN30～60Eの複数の節理に沿って, 断続的に破碎部が認められる。破碎部の形状は幅0～20cmのレンズ状～不定形である。
 破碎部は, 灰～黄灰色シルトの基質と灰～褐色を呈する安山岩角礫からなる。安山岩角礫は径1～10cmで, 破碎部は礫も含めてナイフで削ることができる程度に軟質である。安山岩角礫の割合が高い部分では, 角礫はモザイク状に組み合わせり, 角礫の縁に沿って白色に変質する。
 破碎部の内部に鏡肌や条線を伴うせん断面を示唆するような面構造は認められない。

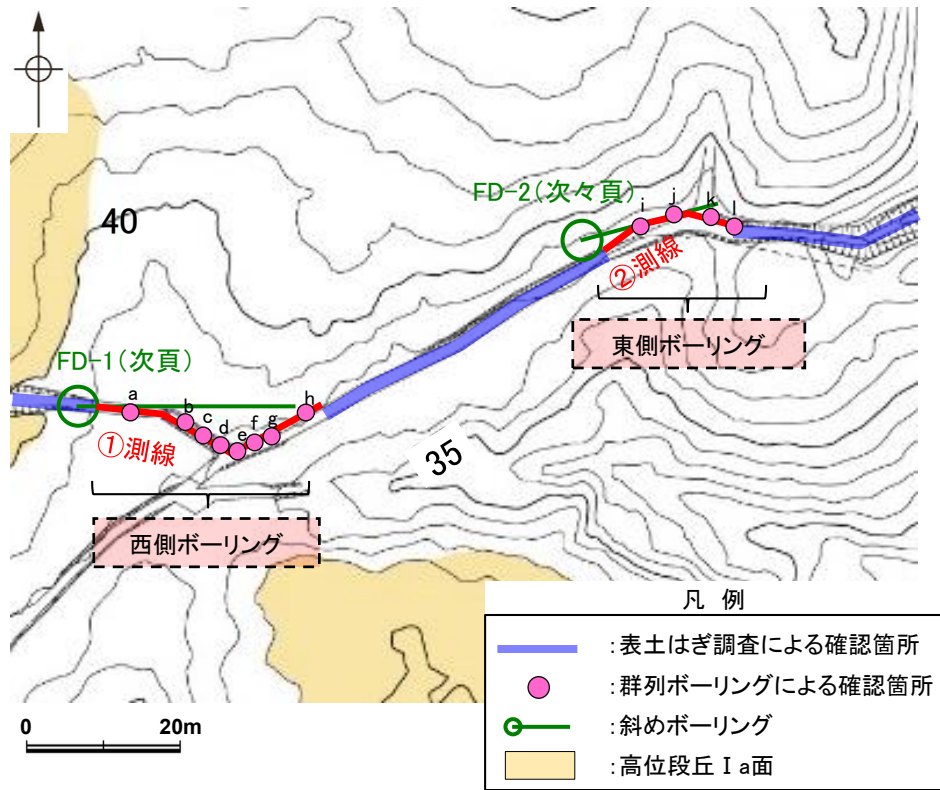
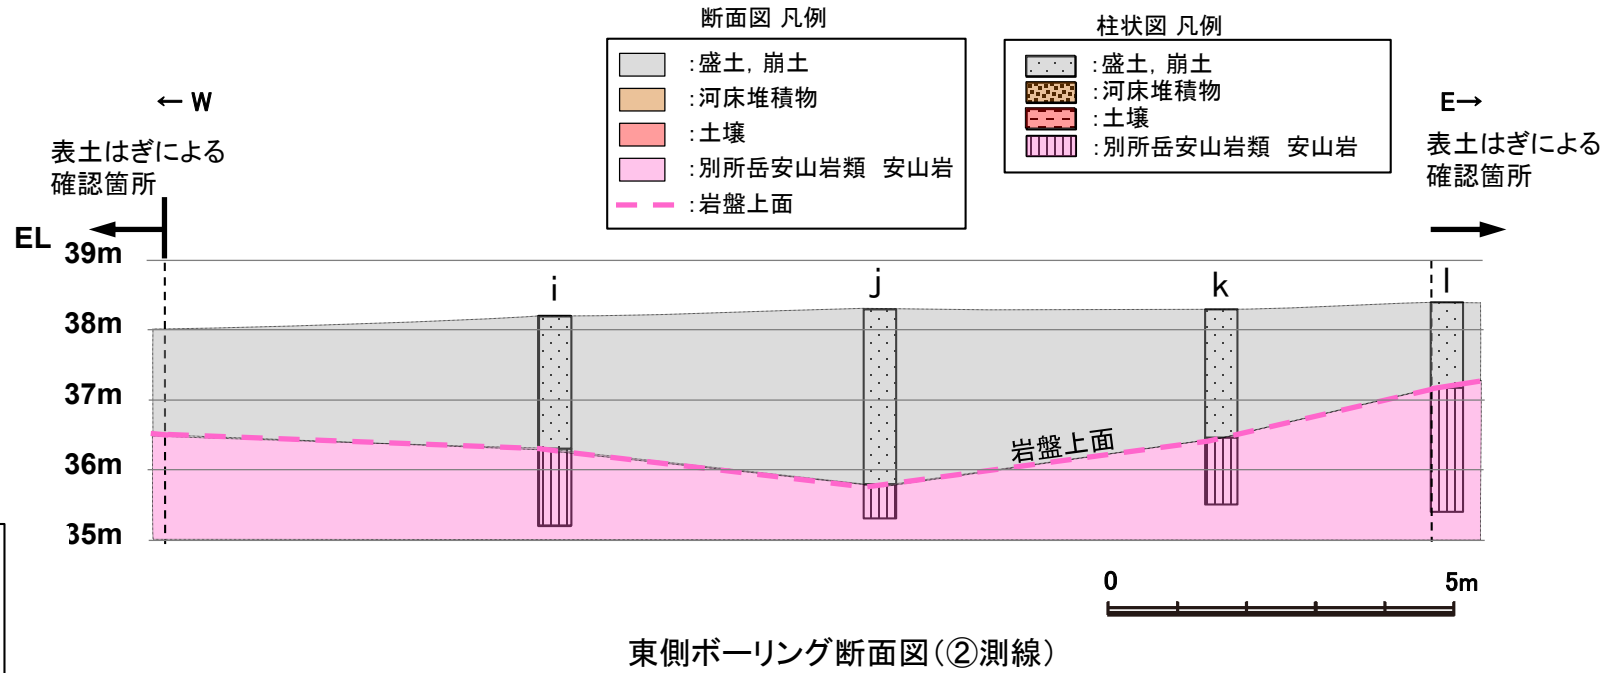
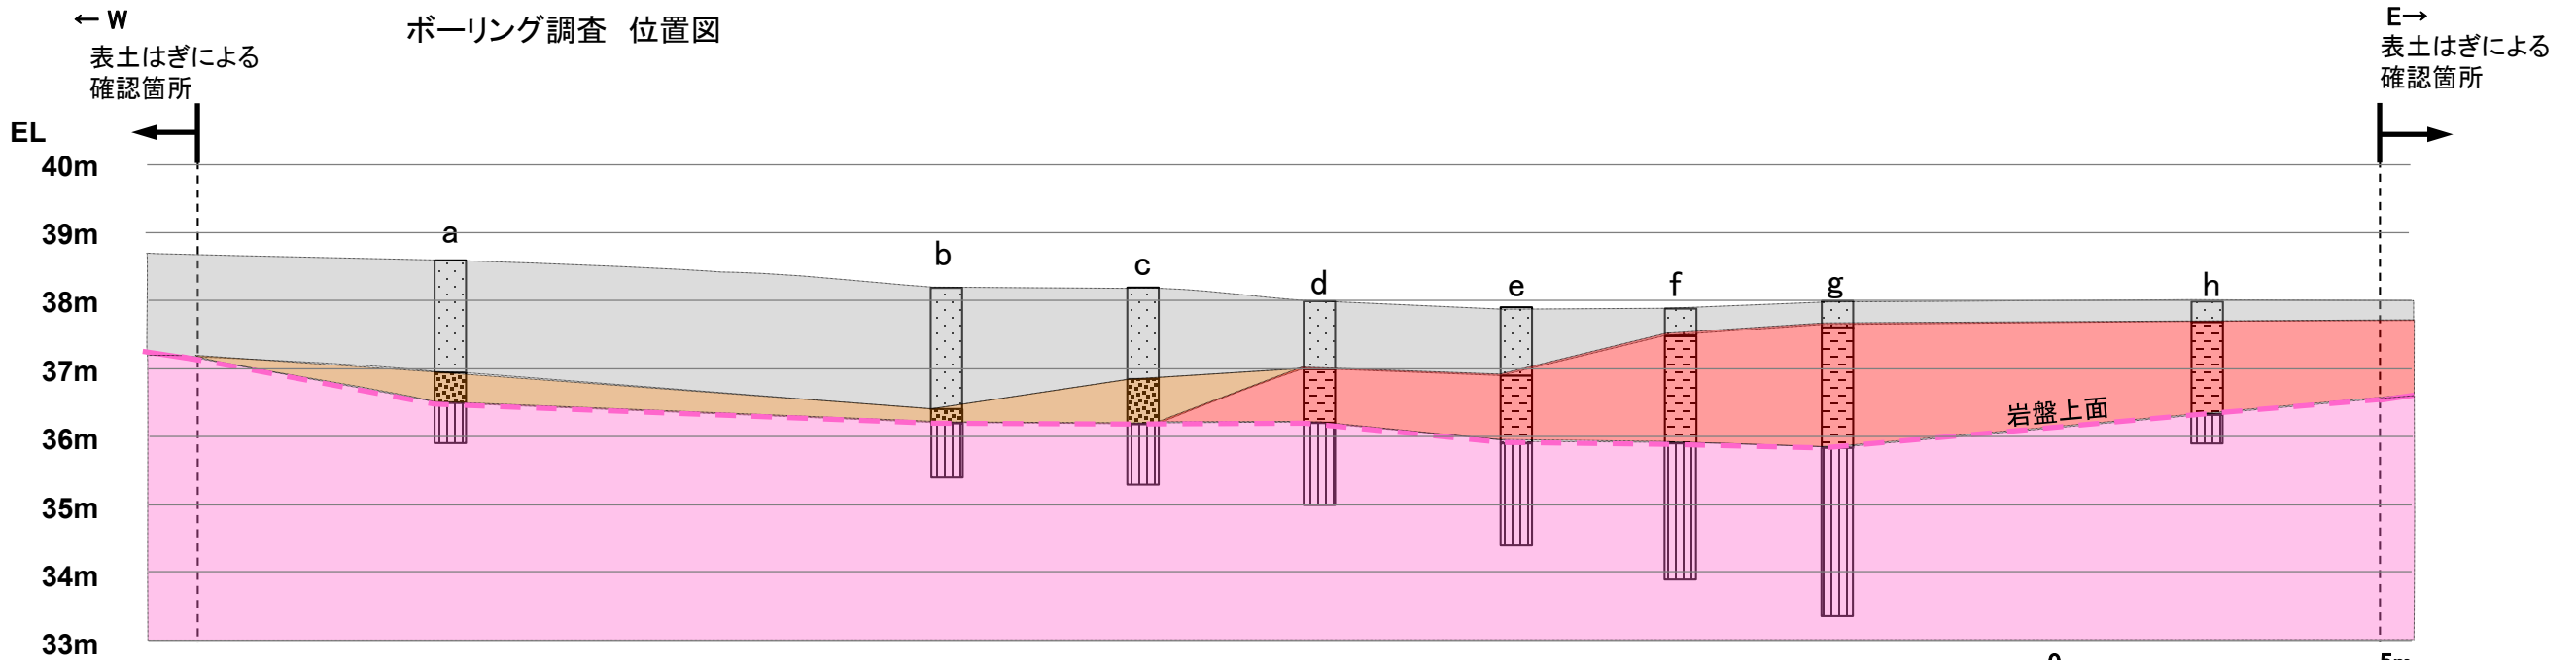
東側ボーリング断面図(②測線)

・群列ボーリング(①測線・②測線)の結果, 岩盤上面はEL36~37m付近で, ほぼ水平である。

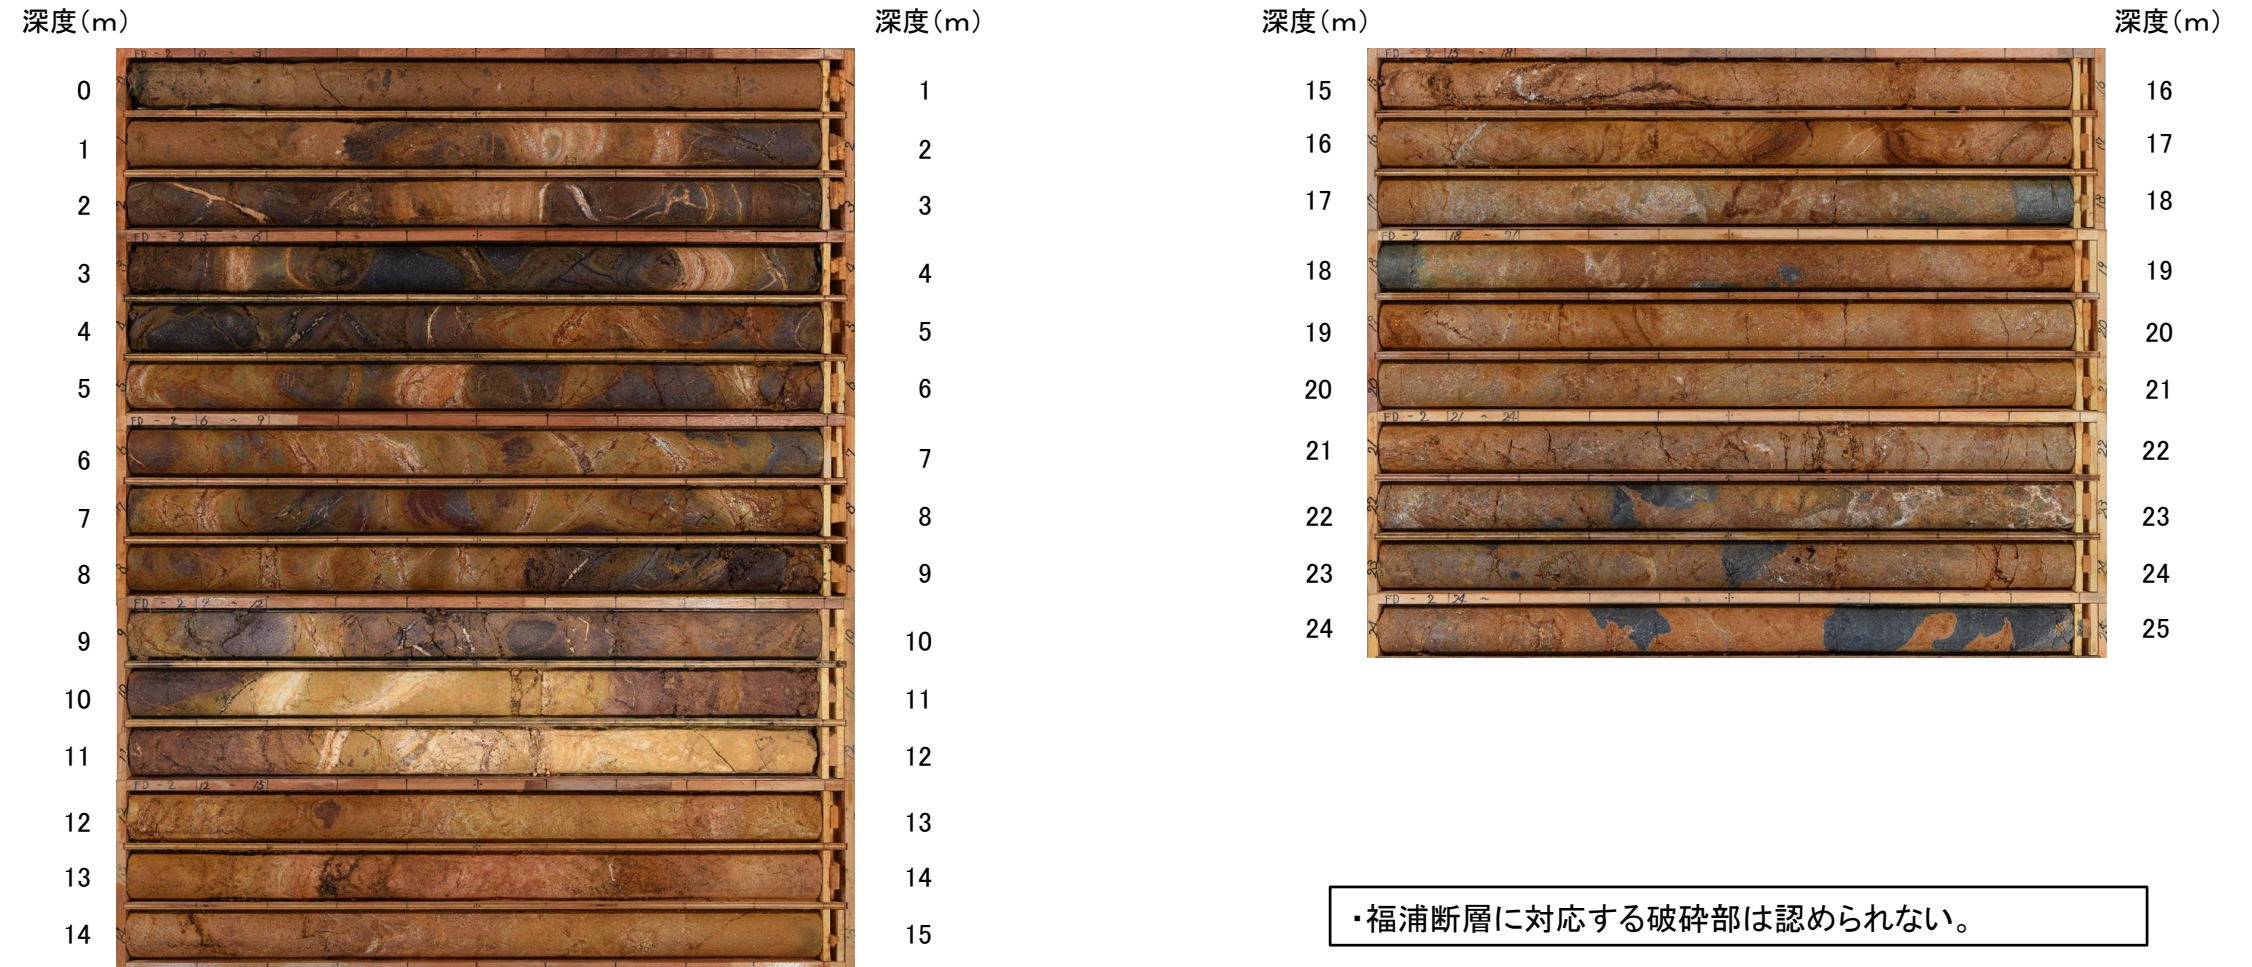
コア写真(深度0~25m)

【福浦断層が認められないボーリング孔(FD-2孔)】
