# 高浜発電所3,4号炉 特別点検(原子炉容器)

2023年9月5日  
関西電力株式会社

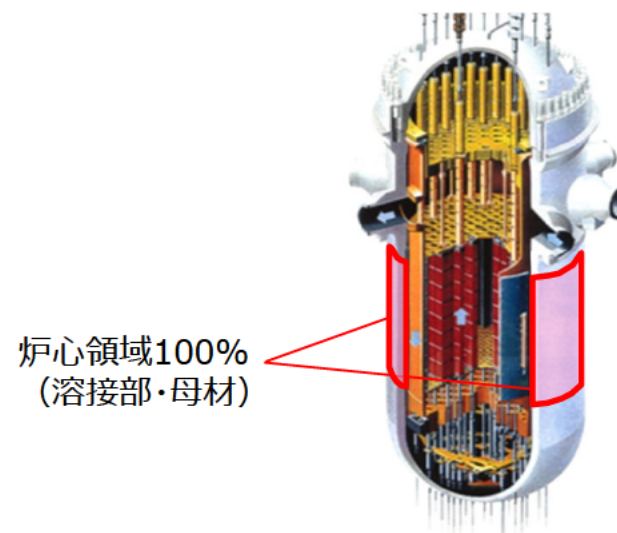
- 炉心領域に対するUTは、JEAC4207-2008（4号炉はJEAC4207-2016）「軽水型原子力発電所用機器の供用期間中検査における超音波探傷試験規程」を準用して実施した。
- 斜角法70°のUTは、国の原子力発電施設検査技術実証事業「超音波探傷試験における欠陥検出性及びサイジング精度の確認に関するもの」(以下「UTS」という。)により、表面近傍の深さ5mm程度の欠陥が十分検出可能であることが確認されている。したがって、今回適用した点検方法は、既往のPTS評価の想定（深さ10mmの表面欠陥）に対して十分な欠陥検出性能を有している。

屈折角	検出可能な最小欠陥寸法(mm) *1	特徴的傾向
60° (横波)	3.8~11.4 [2.5]	(1) 欠陥深さ11mmを超える欠陥の検出率は100%であった。 (2) 欠陥深さ3.8mmから11.4mmの間に検出率0%と100%が混在することから、検出限界はこの間に存在すると考える。
70-50° (縦波)	<u>&lt;3.8</u> [2.5]	全ての欠陥がDAC100%以上のエコー高さで検出されており、検出レベルをDAC20%にした場合の検出限界はこの寸法以下にあると考えられる。
70° (縦波)	<3.8 [2.5] <sup>1</sup>	同上
まとめ		(1) 屈折角 70-50° (縦波) 及び70° (縦波) では、欠陥上端がクラッド境界近傍の欠陥(母材側深さ0.1mm)でも十分検出できた。クラッド直下のUCC模擬の内部欠陥では、欠陥高さ2.4mm (2a: 4.8mm) の欠陥が検出できることを確認した。 <u>70° (クラッド表面近傍内部欠陥)</u> (2) 屈折角60° (横波) では、欠陥深さ11mm(母材側深さ7mm)を超える深い欠陥は検出できた。また、UCC模擬の内部欠陥では、欠陥高さ3.8mm (2a: 7.6mm) の欠陥が検出できることを確認した。
備考		*1: 鉤括弧内数値は検出可能な最小欠陥深さの欠陥と同じアスペクト比における評価不要欠陥深さ(クラッド厚さ含む) また、<は最小欠陥の検出率が100%であり、検出限界がそれ以下であることを示す。

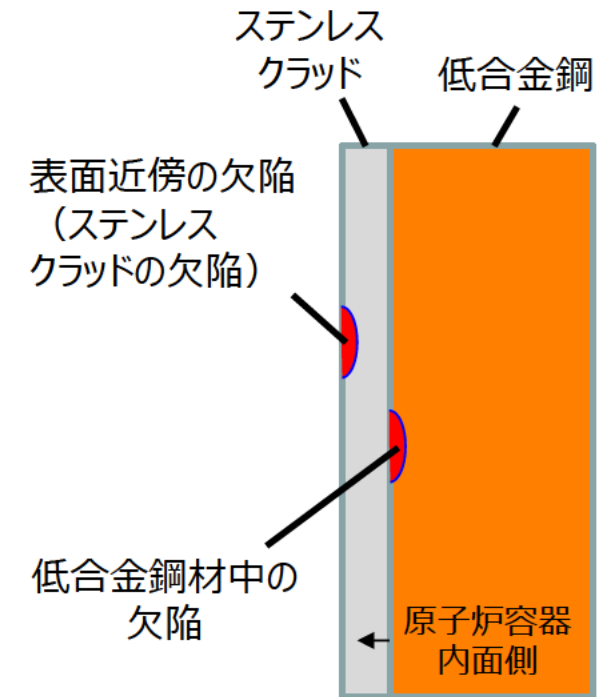
- ステンスクラッドについては、建設時にPTを実施し表面に欠陥が無いことを確認しており、疲労等の観点から供用期間中のステンスクラッド（非強度部材）の経年劣化の可能性は小さい。
- 溶接部に対する供用期間中検査においてもクラッド部に有意な欠陥は認められていない。
- 今回の特別点検では、比較的疲労累積係数の高いノズルコーナー部に対してECT、炉心領域100%に対して斜角法70°UTを実施した結果、ステンスクラッドで疲労やSCCのような有意な経年劣化は発生しておらず、低合金鋼はクラッドにより適切に保護されていることが確認できた。

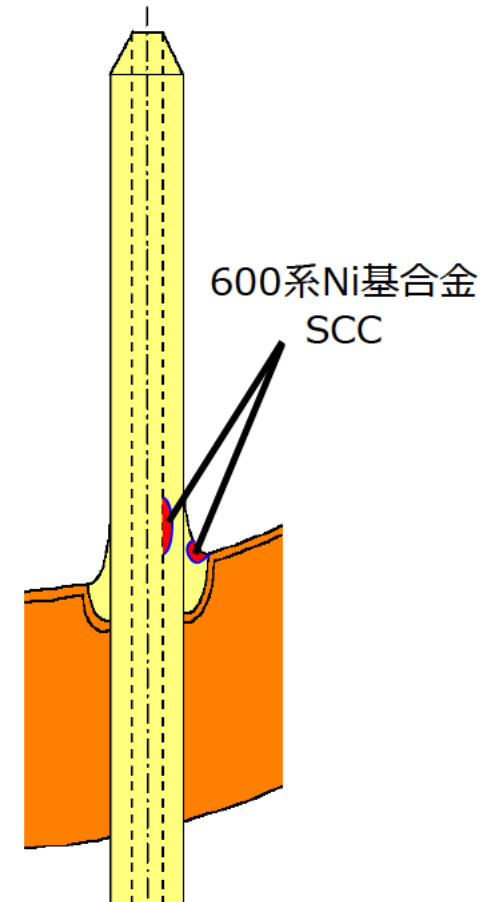
- 従来の知見としては、WJPの施工により、表面の応力状態を圧縮とすることで、SCCの発生を防止しており、ピーニング効果の持続性についても問題ないと考えられている。
- 今回の特別点検では、BMI内面ECT、溶接部MVT-1により欠陥が認められなかったことから、WJPは600系Ni基合金のSCCに対する予防保全対策として有効に機能していることを確認できた。
