高浜発電所 3 号炉 審査資料	
資料番号	KTN3-PLM40-特別点検 (RV)
提出年月日	令和 5 年 4 月 25 日

高浜発電所 3 号炉 特別点検
(原子炉容器)

補足説明資料

関西電力株式会社

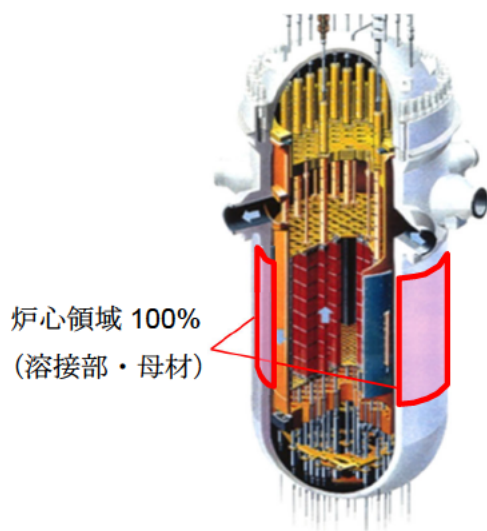
図 3.1.2.1 試験対象（炉心領域）

試験対象は図 3.1.2.1 に示すとおり、維持規格（JSME S NA1-2012/2013/2014）A-5210 の定義に従い、炉心の有効高さを直接囲んでいる範囲とした。試験対象範囲における原子炉容器内表面の中性子照射量は、2021 年 3 月末時点で $4.74 \times 10^{19} \text{n/cm}^2 (E > 1 \text{MeV})$ 、運転開始後 60 年時点で $9.54 \times 10^{19} \text{n/cm}^2 (E > 1 \text{MeV})$ 程度と評価している。また、試験部の材質は、ASME SA-533 Gr.B Cl.1 である。なお、実際の探傷は、炉心領域を十分包含できるよう、炉心領域外にある出入口ノズルコーナー部や炉心支持金物に干渉しないレベルで拡大して行なっており、中性子照射量として $1 \times 10^{17} \text{n/cm}^2 (E > 1 \text{MeV})$ を超える範囲を概ねカバーできている。

この点検により、斜角法 70° で DAC20% を越える反射波は検出されなかったことから、PTS 評価の観点から考慮すべき欠陥が原子炉容器内表面近傍に無く、既往の PTS 評価で安全側に包含できていることを確認できた。

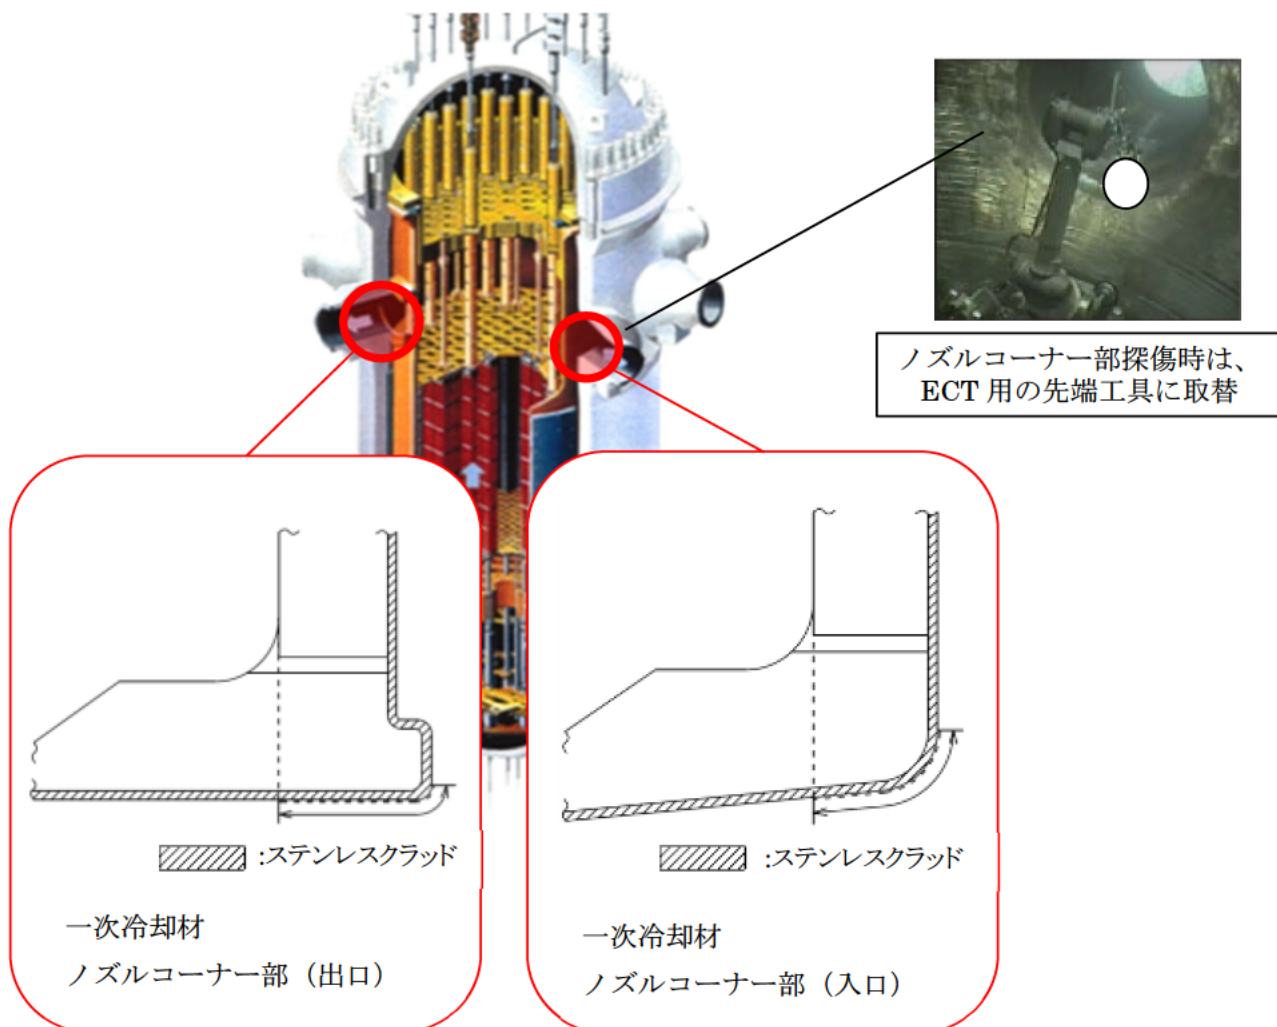
図 3.2.2.1 試験対象（一次冷却材ノズルコーナー部）

入口管台・出口管台の全数（入口管台 3 箇所、出口管台 3 箇所）を試験対象として選定している。一次冷却材ノズルコーナー部として、維持規格（JSME S NA1-2012/2013/2014）の表 IB-2500-4（項目 B3.20 カテゴリ B-D）に記載されている原子炉容器管台内面の丸みの部分を対象に、この範囲のクラッド内表面を試験対象範囲とした。（図 3.2.2.1）

透磁率変化（溶接金属中のフェライト偏析などによる局所的な材質のばらつき等により生ずる）に起因したノイズ信号及び形状変化によるノイズ信号が検出されたものの、割れに起因した欠陥信号は検出されなかった。

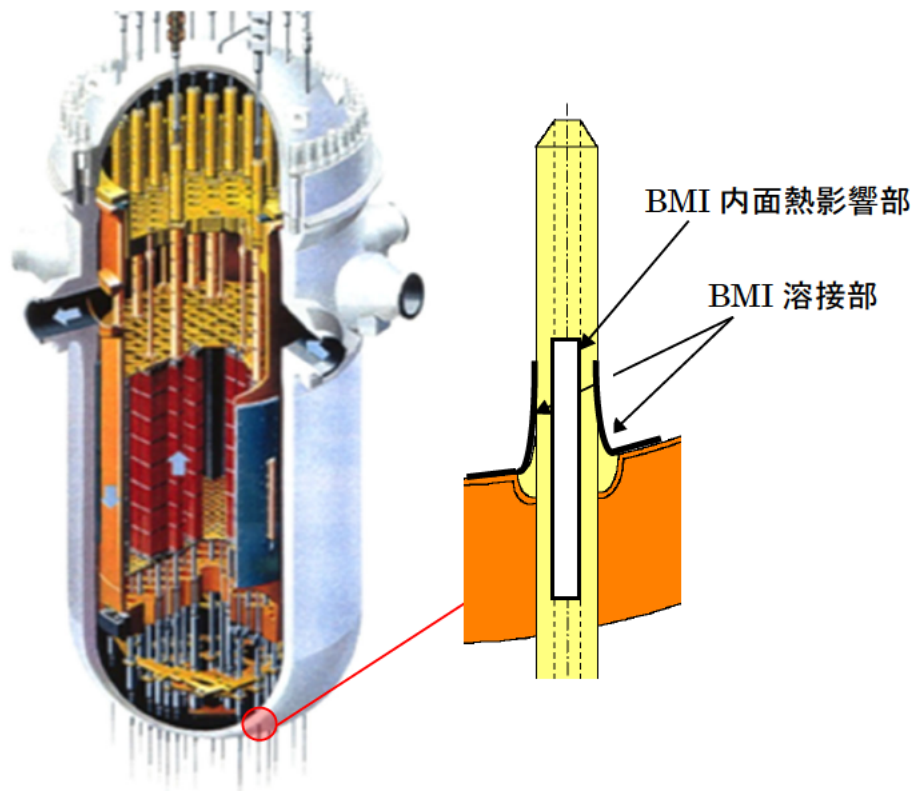
図 3.3.1.2 試験対象 (BMI)

今回の特別点検では、SCCの発生が懸念されるBMI内面の熱影響部、および溶接部を試験範囲（図3.3.1.2）とすることで、WJPによるSCCに対する予防保全対策の有効性を確認している。

炉内計装筒内面に対する ECT では、透磁率変化に起因したノイズ信号はほとんどなく、割れに起因した欠陥信号も検出されなかった。溶接部については、0.025mm 幅のワイヤが識別可能な目視試験（MVT-1）により、割れ状の欠陥がないことを確認できた。

今回の特別点検では、BMI 内面 ECT、溶接部 MVT-1 により欠陥が認められなかったことから、WJP は 600 系 Ni 基合金の SCC に対する予防保全対策として有効に機能していることを確認できた。
