2.2.1 (6) 福浦断層南部の分布 — 追加調査の考え方と評価の流れ —

○福浦断層南部の断層の分布を詳細に確認するために追加調査を行った。追加調査の考え方と評価の流れを以下に示す。

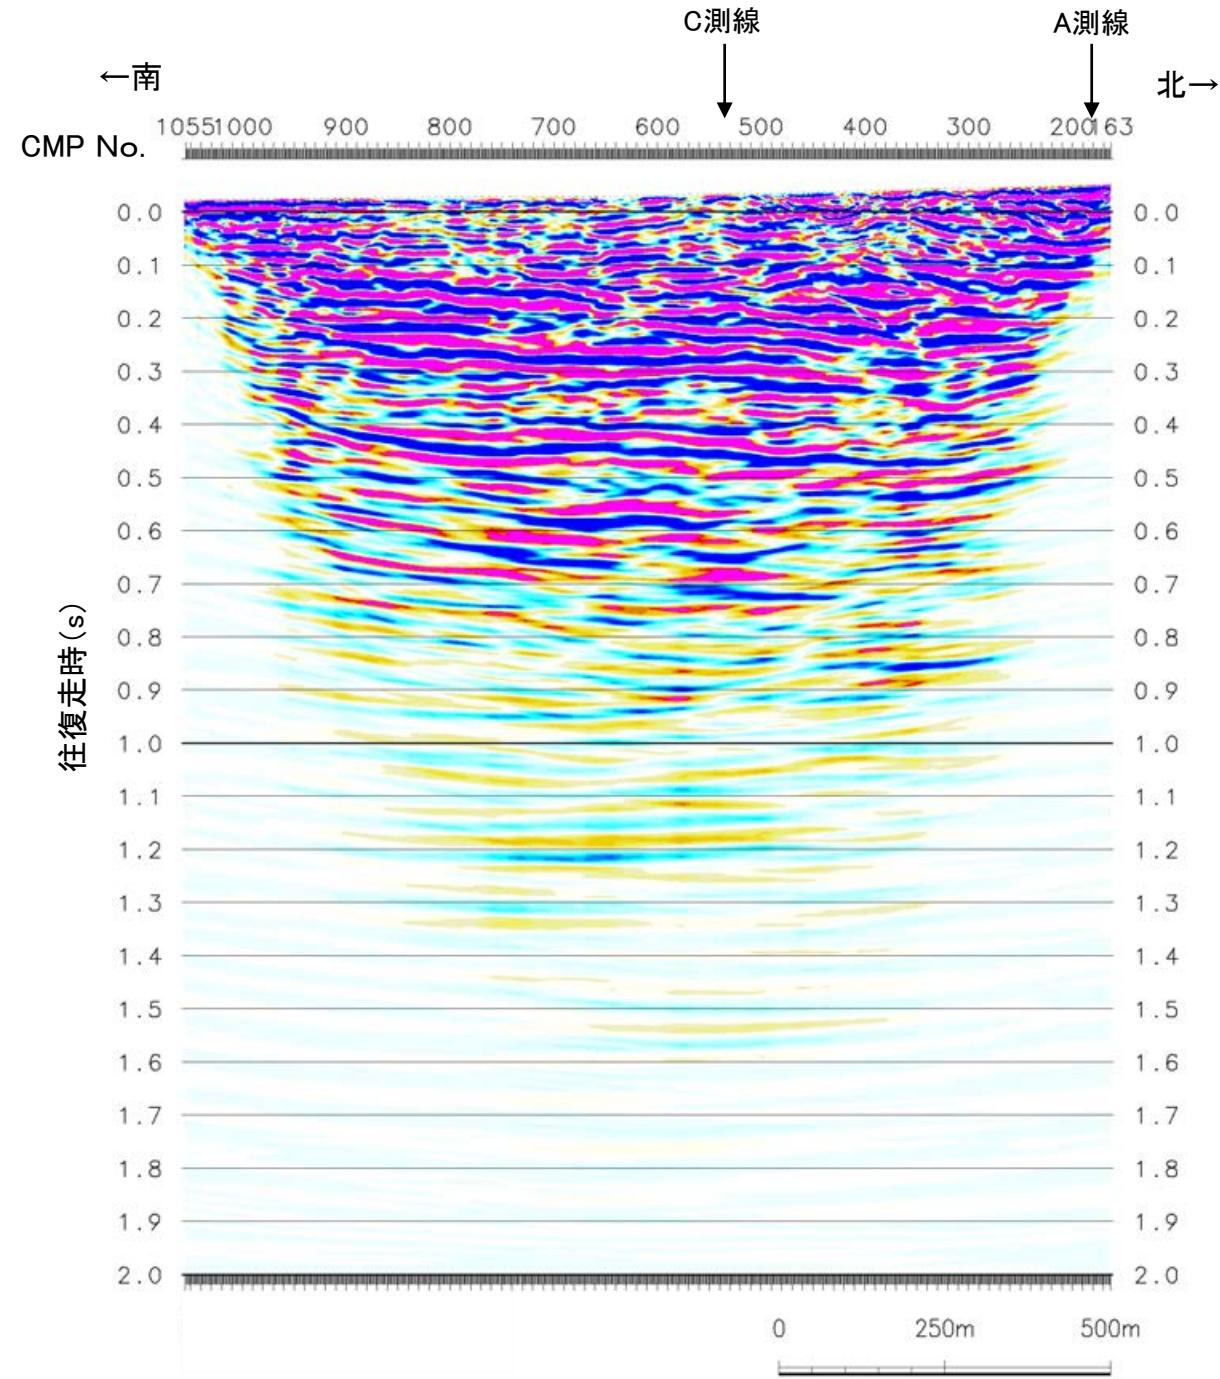
D測線(時間断面 マイグレーション後)

○福浦断層と敷地との間のD測線において、福浦断層から分岐、派生する断層を示すような反射面の系統的な乱れや不連続は認められない。

※ 大坪川ダム右岸北道路法面で認められた
破碎部 (N84° W / 86° NE) (P.79) の延
長位置において、地表付近から深部まで
連続するような断層は認められない。

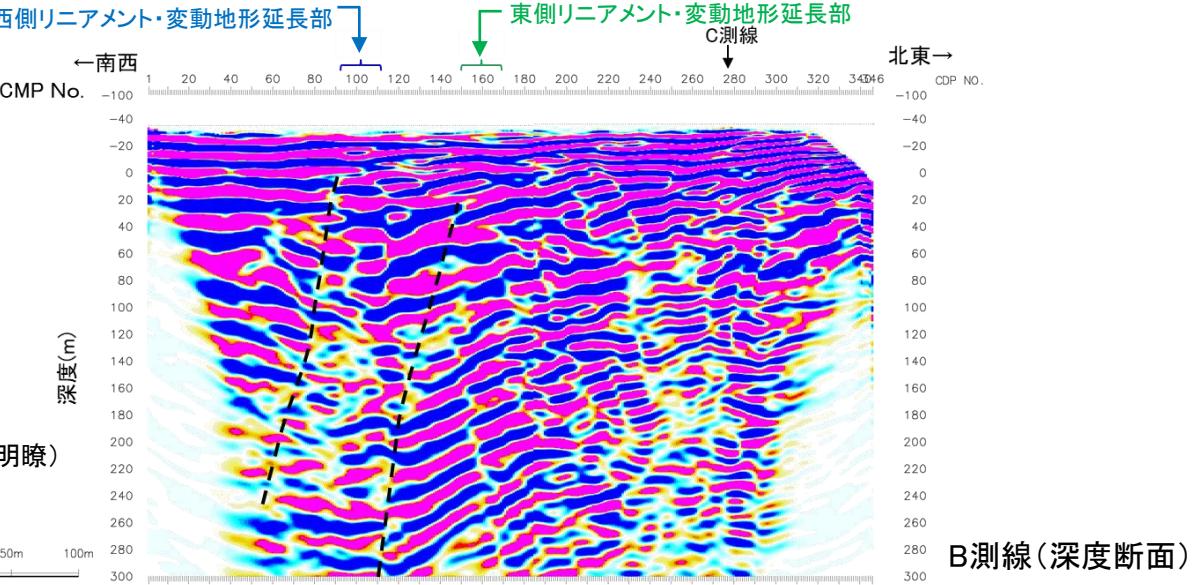
B測線(深度断面)

- ・大坪川ダム右岸で判読した2本のリニアメント・変動地形に対応する断層(福浦断層(西側)・福浦断層(東側))の連続性を確認するために、大坪川ダム湖内において反射法地震探査(B測線), 湖内・陸域を横断して反射法地震探査(C測線)を実施。
 - ・断層が大坪川下流方向に連続するかどうかを確認するために、大坪川ダム基礎掘削面のデータを確認。
- ⇒大坪川ダム湖内に、高角(約65～80°)で西傾斜する2本の断層が推定される。大坪川ダム基礎掘削面には福浦断層に対応する断層は認められない※1。

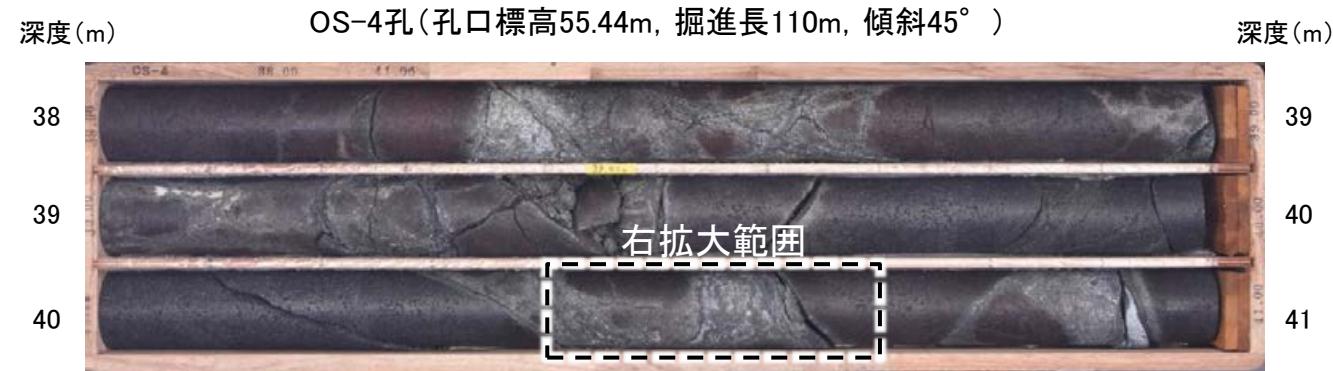
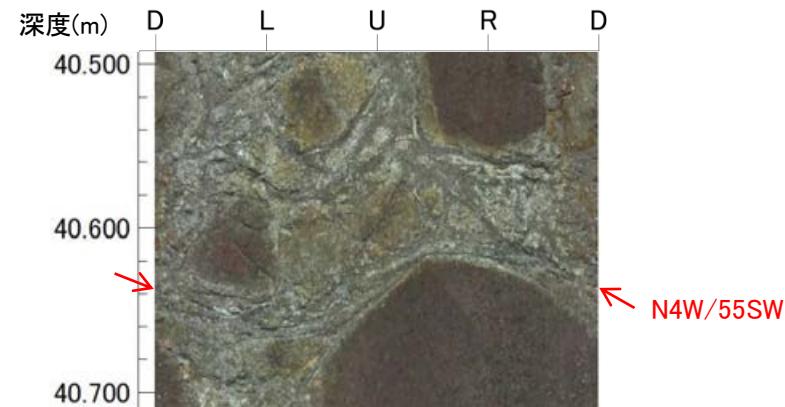
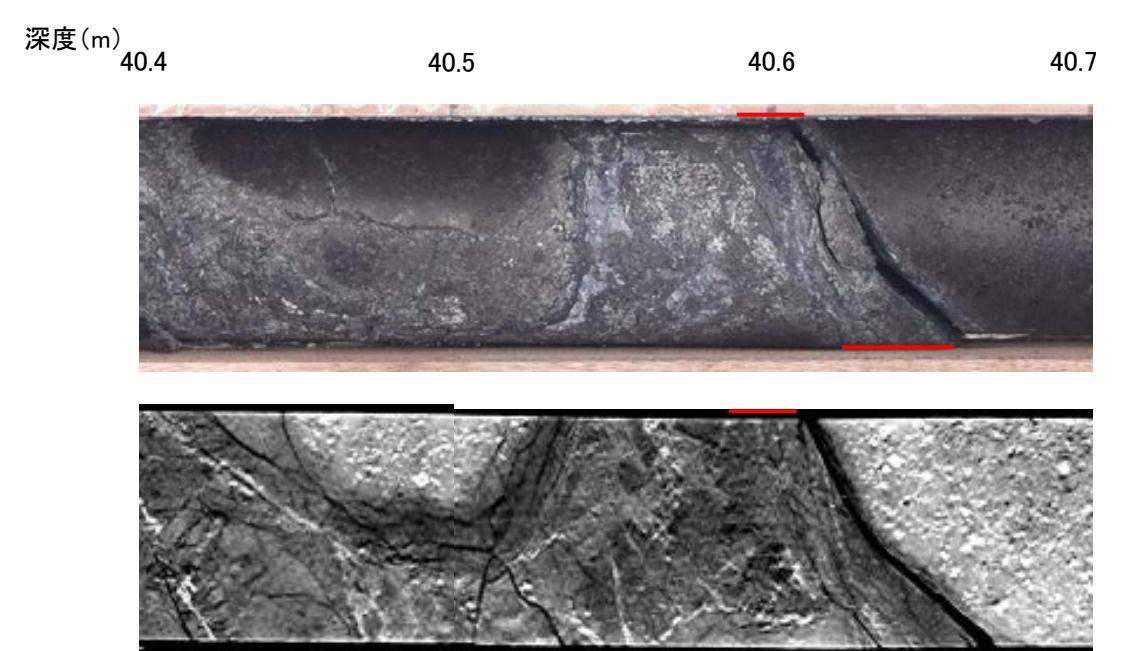
コア写真(38~41m)

- ・深度40.60~40.63mに、見掛けの傾斜角25~40°の厚さ2.0~2.2cmの破碎部が認められる。厚さ2.0~2.2cmの固結した破碎部からなる。
- ・未固結な破碎部を伴わないことから福浦断層とは性状が異なるものの、この破碎部の確認位置は福浦断層(東側)の端部付近に位置し、東側のリニアメント・変動地形に対応すること、走向・傾斜(N4° W/55° SW)が福浦断層と調和的であることから、安全側の判断として、福浦断層(東側)に対応する破碎部とした。

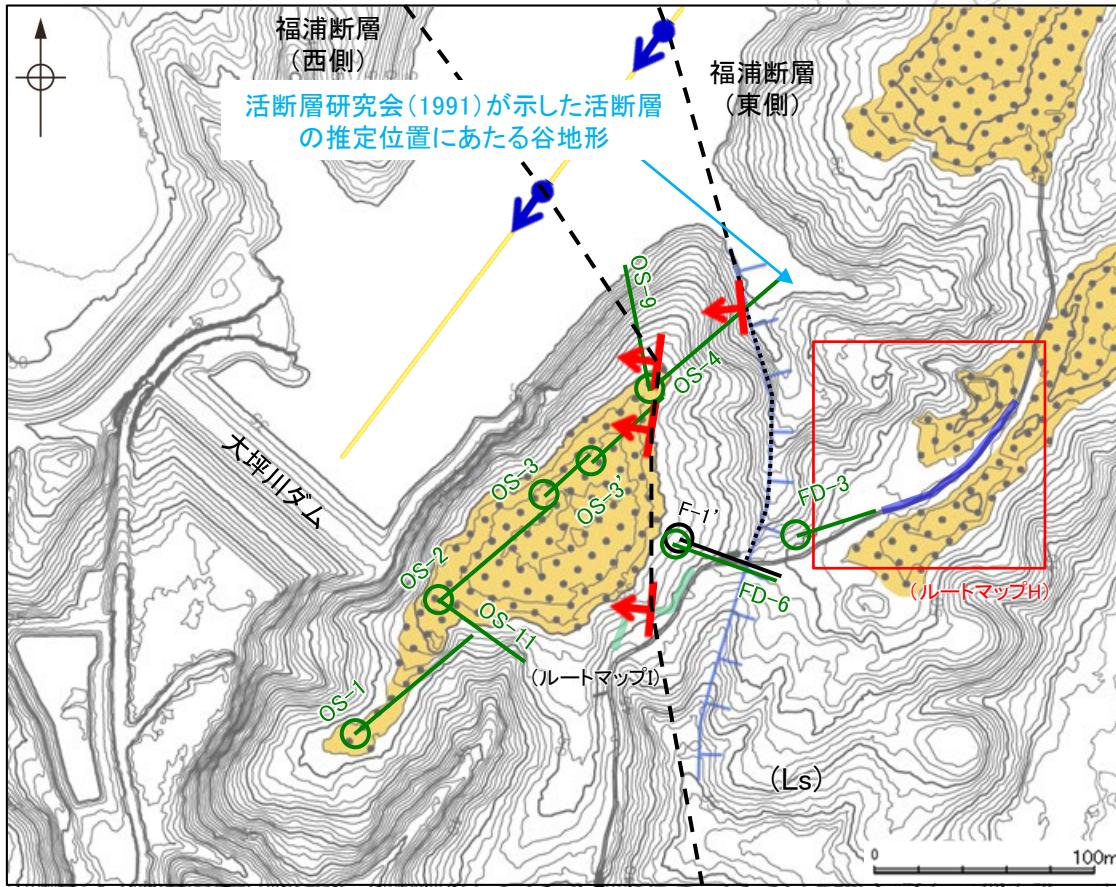
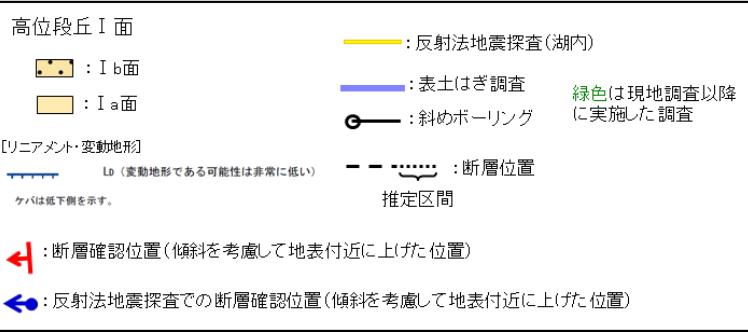
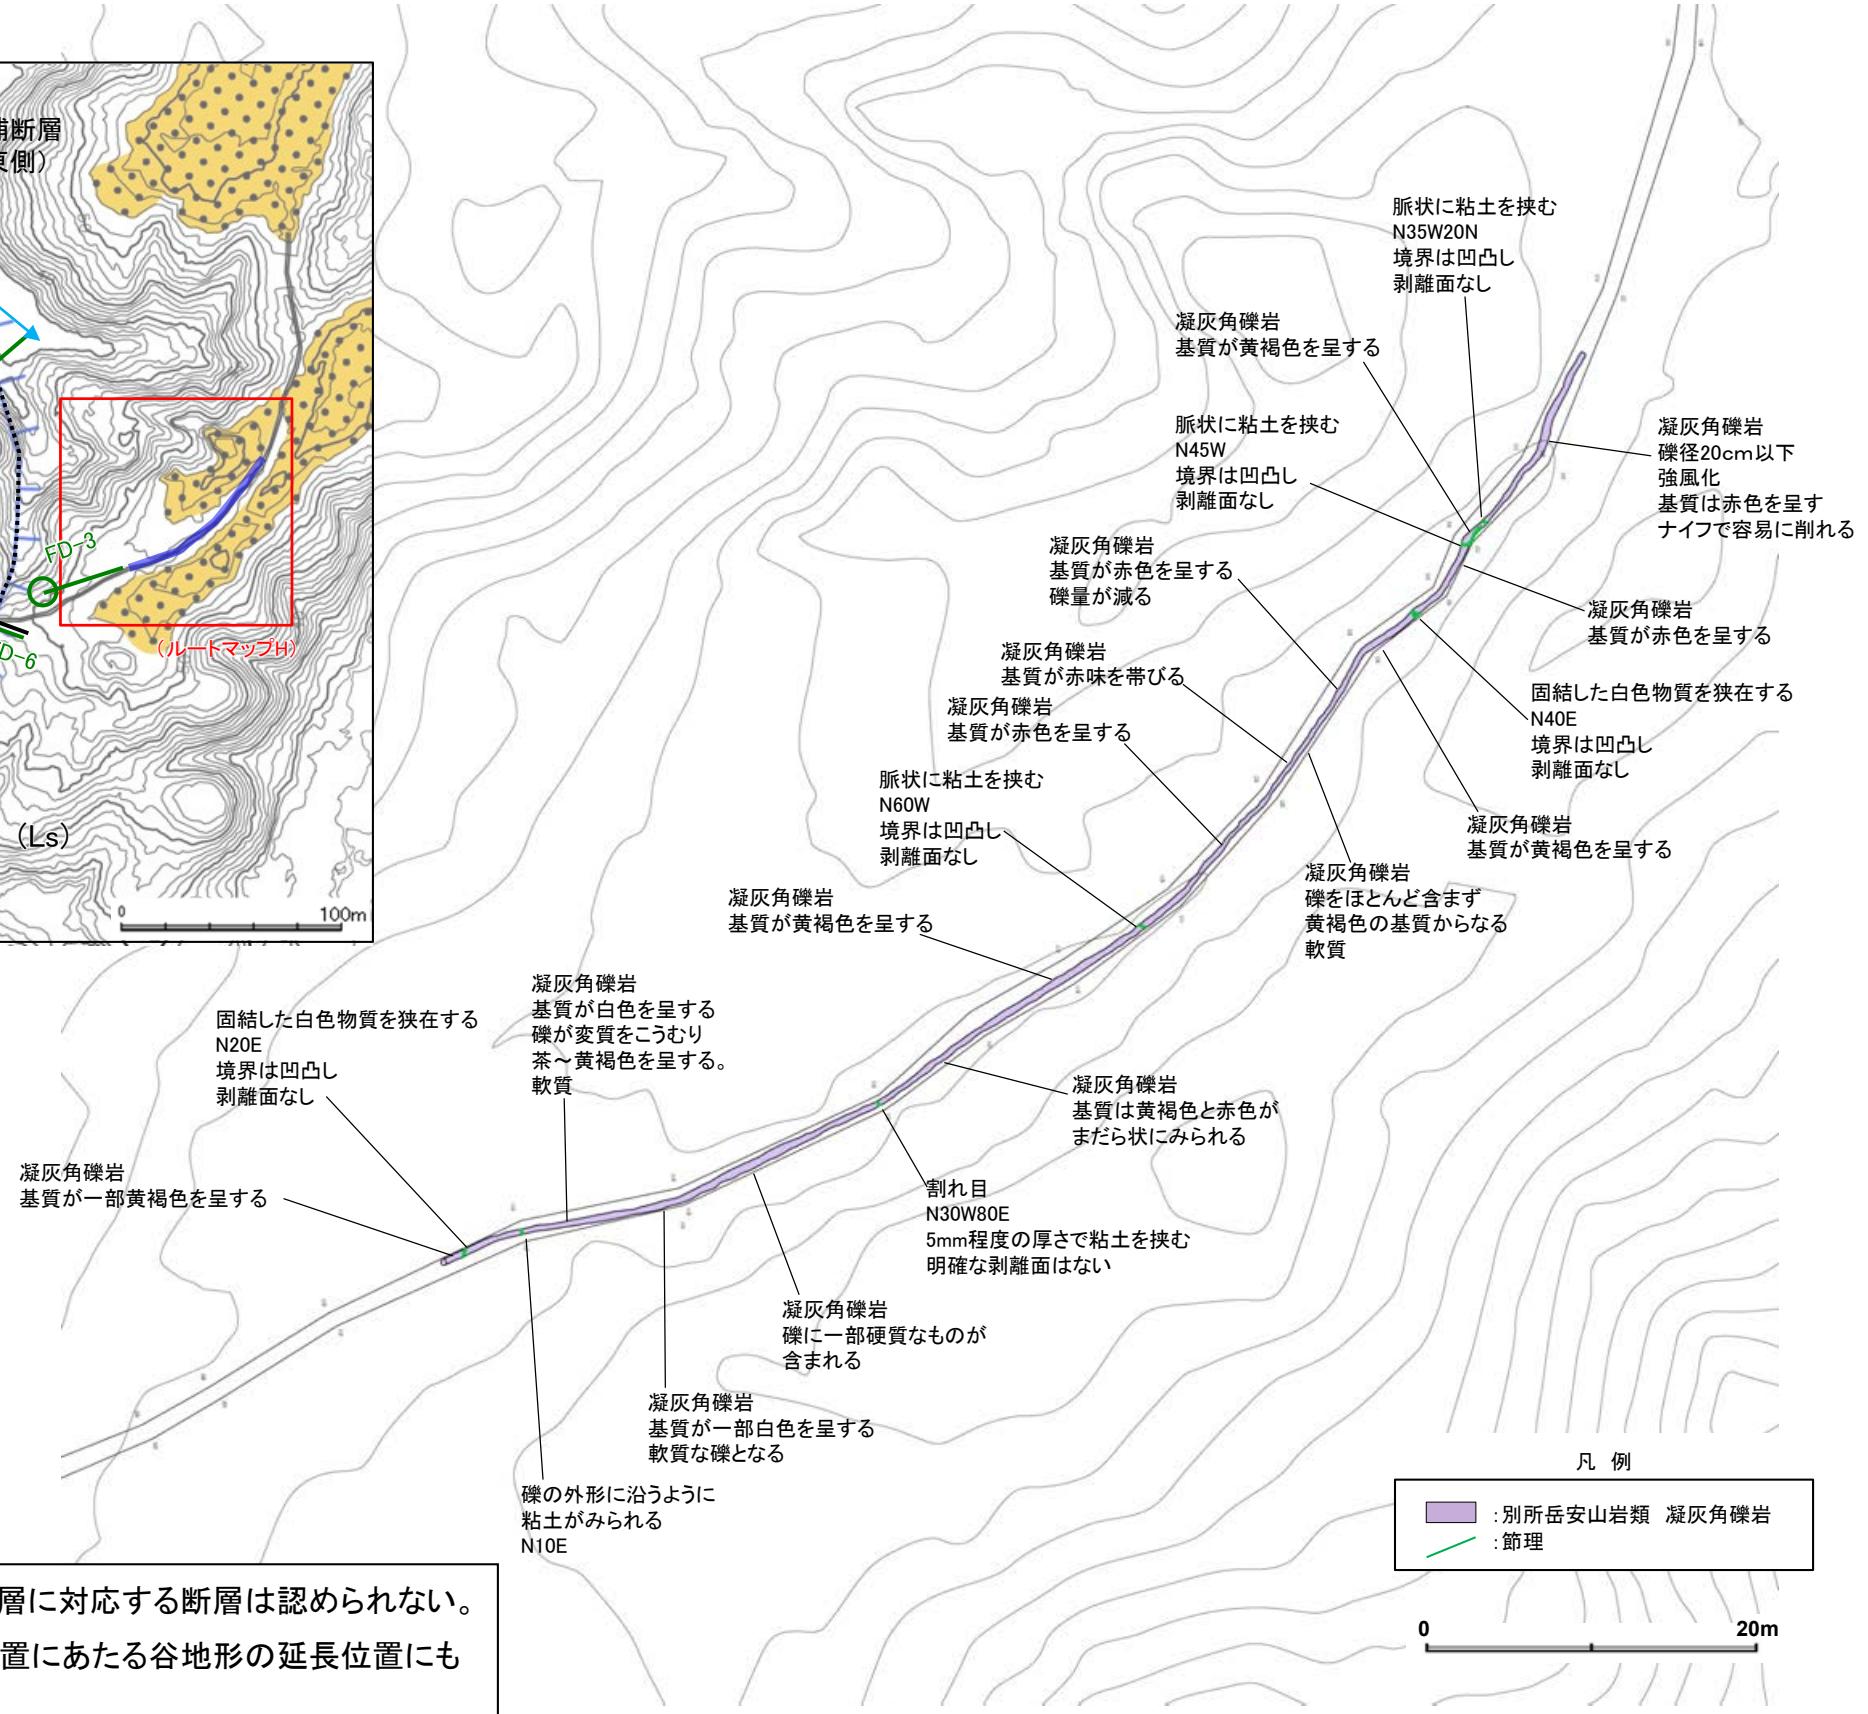
【大坪川ダム左岸 表土はぎ調査(ルートマップH)】

・ルートマップHにおける表土はぎ調査の結果、福浦断層に対応する断層は認められない。
 ・また、活断層研究会(1991)が示した活断層の推定位置にあたる谷地形の延長位置にも断層は認められない。

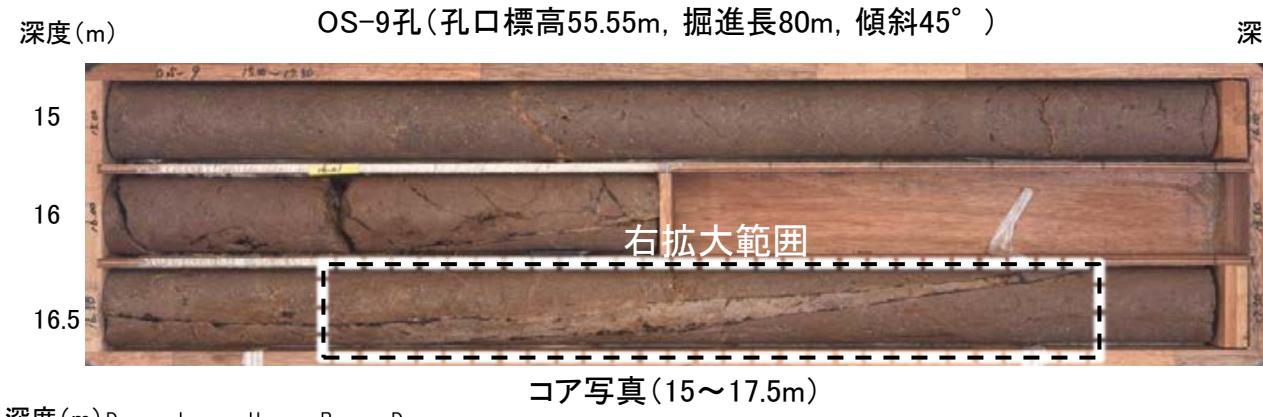
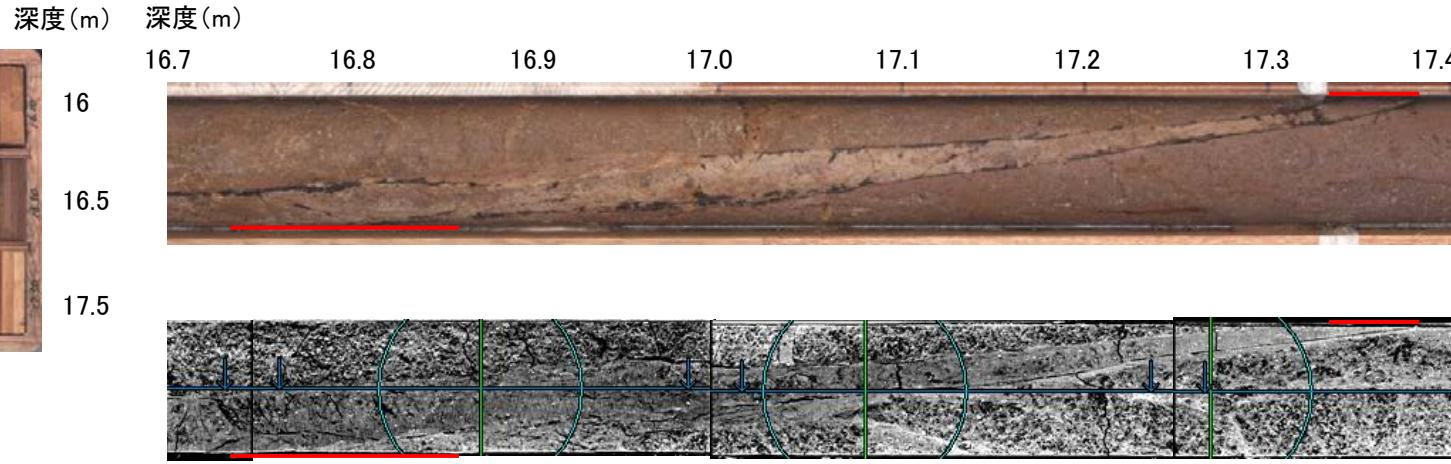
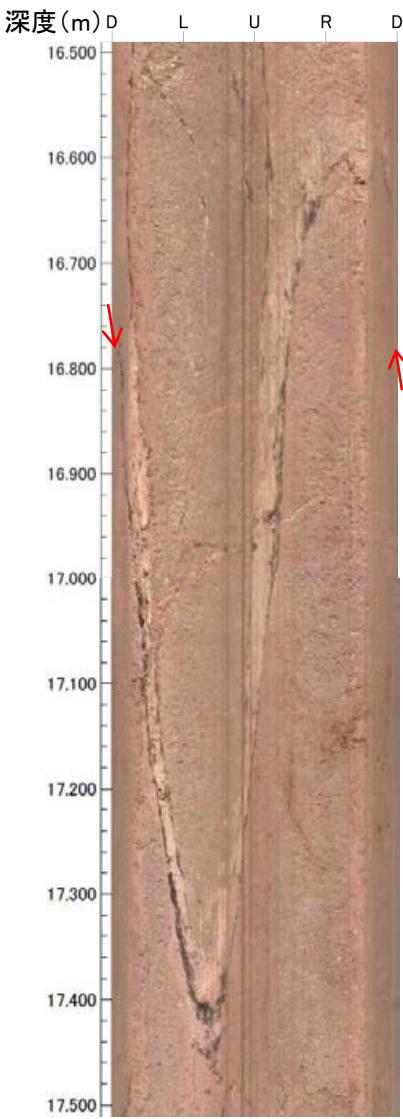
拡大図(上:コア写真, 下:CT画像)

・深度17.08~17.18mに、見掛けの傾斜角80~85°の厚さ1.4~4.0cmの破砕部が認められる。厚さ0.9~2.8cmの灰褐色の砂状破砕部及び厚さ0.4~3.0cmの固結した破砕部からなる。

・この確認位置は、西側のリニアメント・変動地形の延長位置にあたり、走向・傾斜(N9°E/63°NW)が福浦断層と調和的であること、未固結な破砕部(砂状破砕部)を伴うこと、隣接するOS-3'孔等に連続することから、福浦断層(西側)に対応する破砕部と判断した。

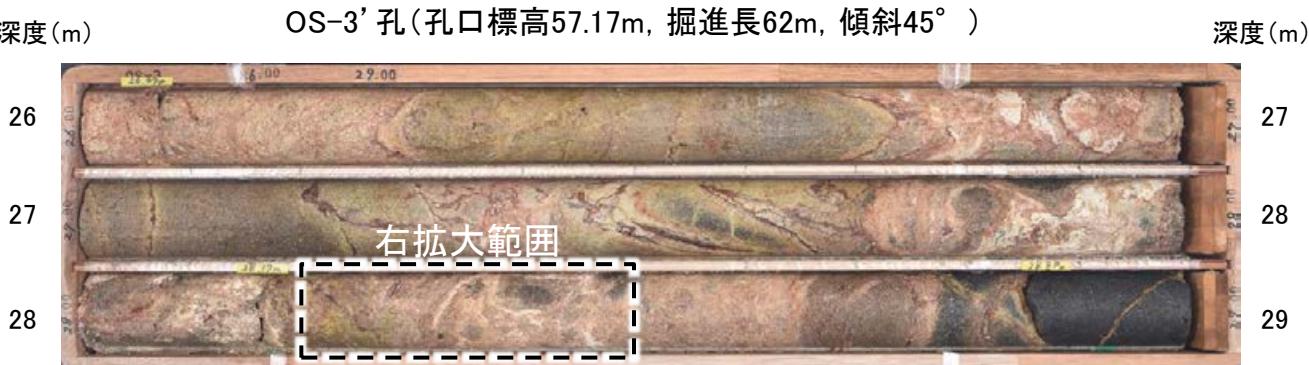
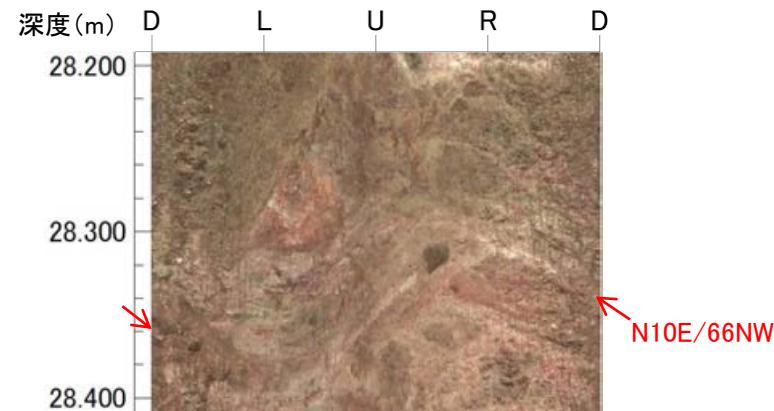
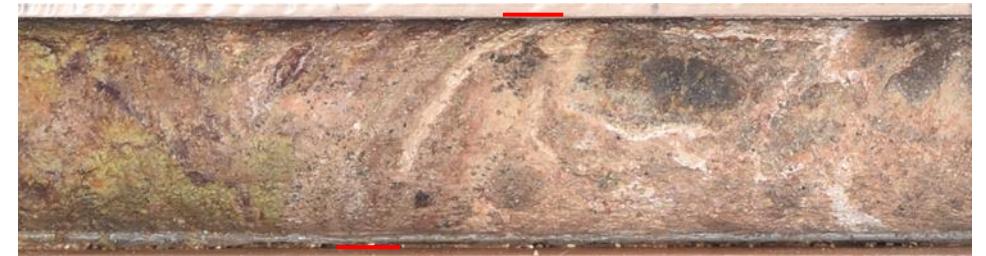
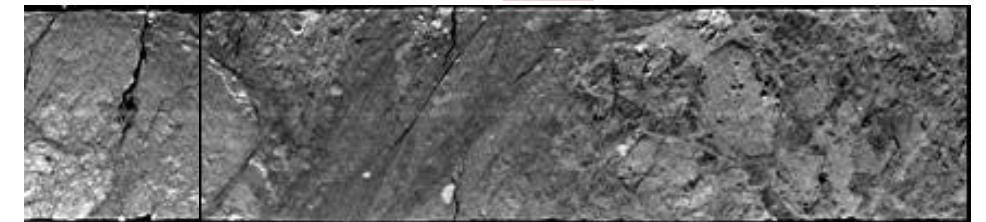
コア写真(26~29m)

・深度28.32~28.35mに、見掛けの傾斜角30~40°の厚さ1.2~2.1cmの破砕部が認められる。厚さ1.2~2.1cmの灰白~浅黄色の粘土状破砕部からなる。
 ・この確認位置は、西側のリニアメント・変動地形の延長位置にあたり、走向・傾斜(N10° E/66° NW)が福浦断層と調和的であること、未固結な破砕部(粘土状破砕部)を伴うこと、隣接するOS-2孔等に連続することから、福浦断層(西側)に対応する破砕部と判断した。

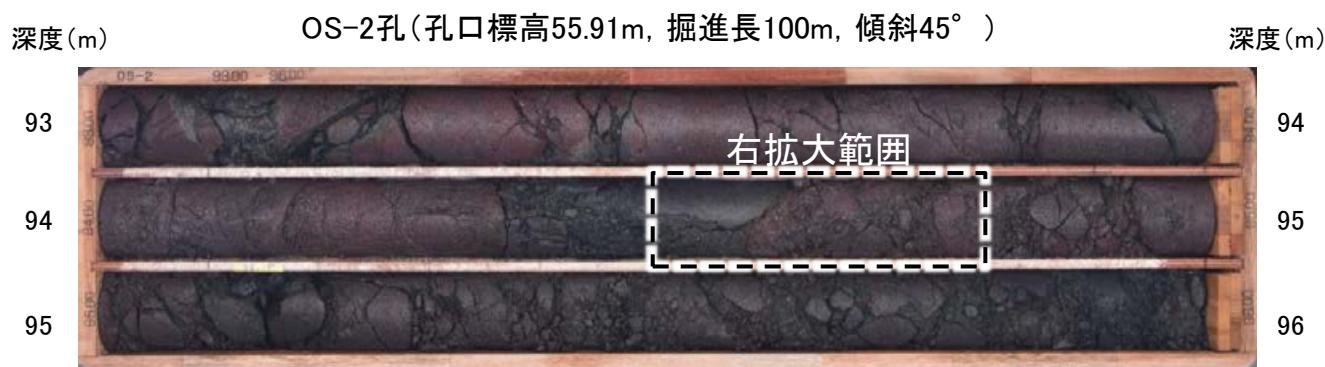
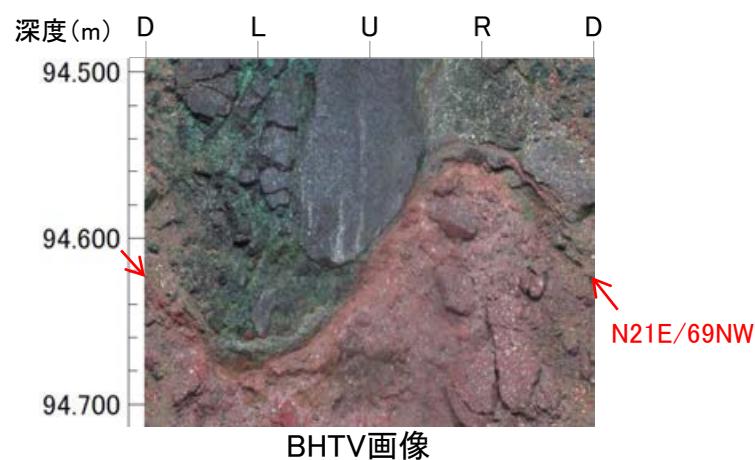
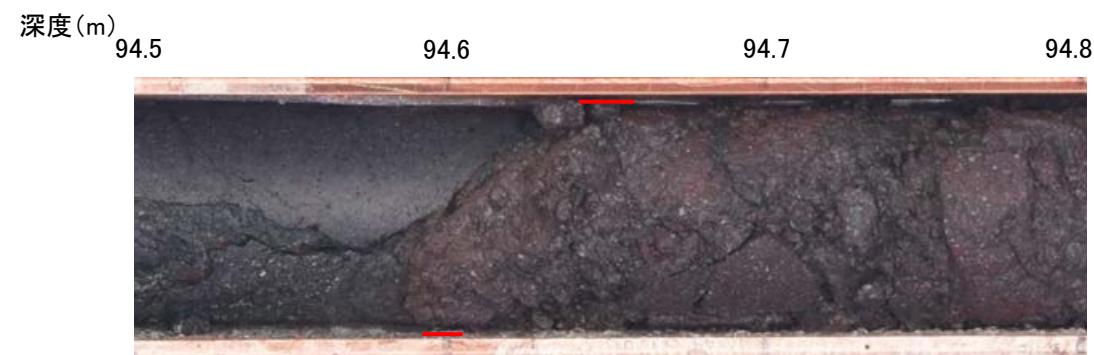
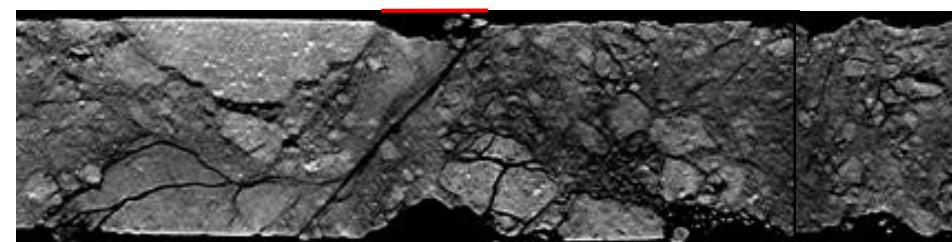
拡大図(上:コア写真, 下:CT画像)

- ・深度94.61~94.62mに、見掛けの傾斜角50~55°の厚さ0.5~1.6cmの破砕部が認められる。厚さ0.1~0.2cmの暗赤褐色の粘土状破砕部及び厚さ0.4~1.4cmの固結した破砕部からなる。
- ・この確認位置は、西側のリニアメント・変動地形の延長位置にあたり、走向・傾斜(N21°E/69°NW)が福浦断層と調和的であること、未固結な破砕部(粘土状破砕部)を伴うこと、隣接するOS-3'孔等に連続することから、福浦断層(西側)に対応する破砕部と判断した。

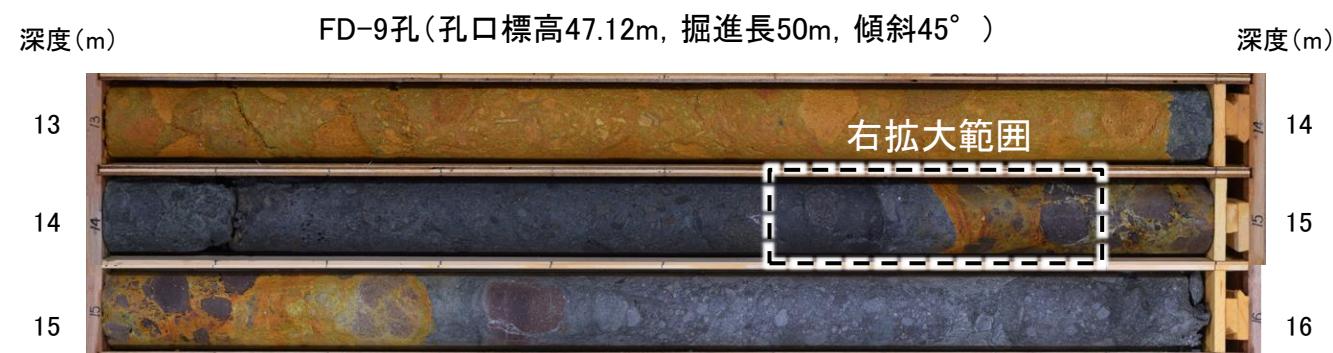
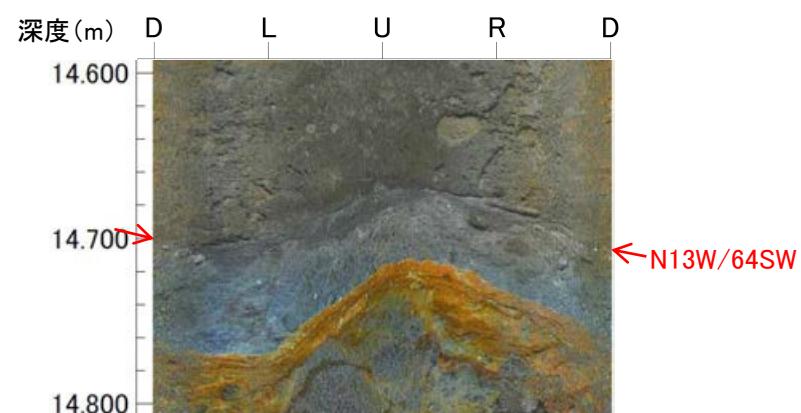
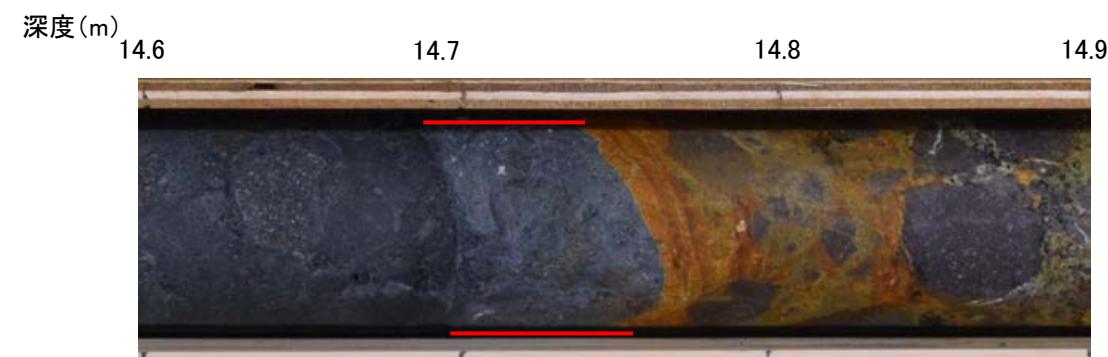
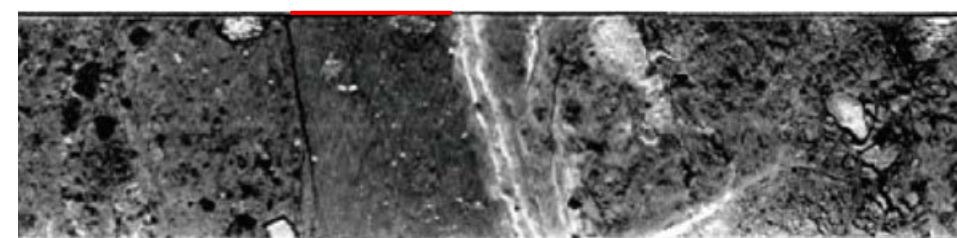
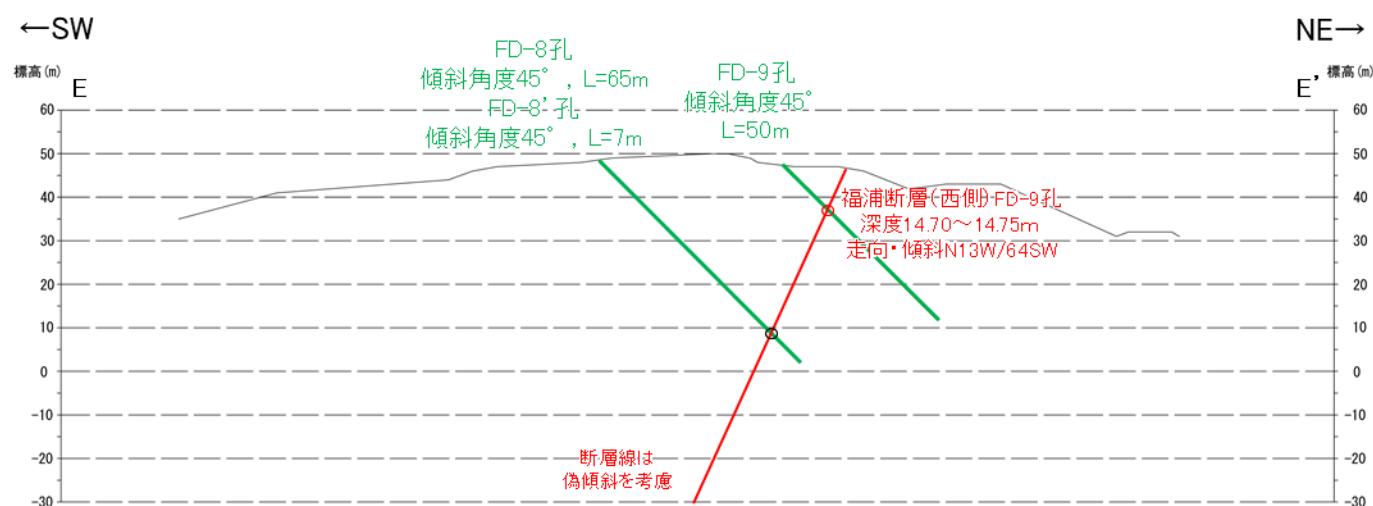
コア写真(13~16m)

- ・深度14.70~14.76mに、見掛けの傾斜角15°の厚さ6cmの破砕部が認められる。厚さ6cmの砂状破砕部からなる。
- ・この確認位置は、ルートマップIの表土はぎ箇所(P.154~156)の延長位置にあたり、走向・傾斜(N13°W/64°SW)が福浦断層と調和的であること、未固結な破砕部(砂状破砕部)を伴うこと、隣接するルートマップIやFD-8孔に連続することから、福浦断層(西側)に対応する破砕部と判断した。

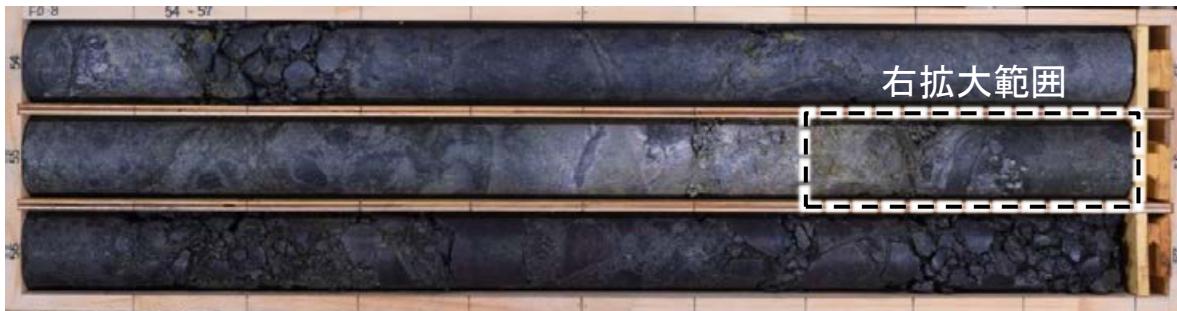
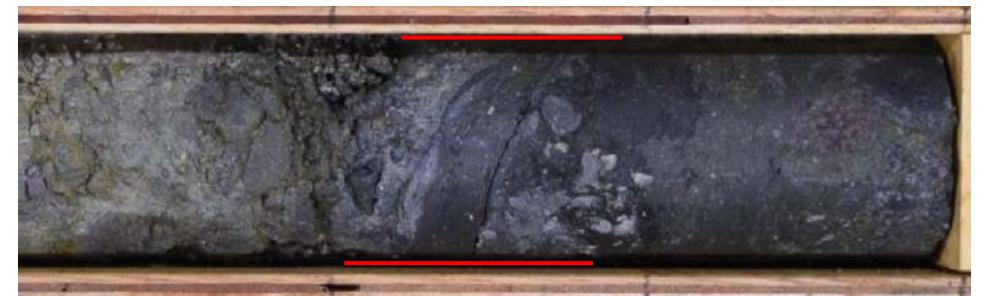
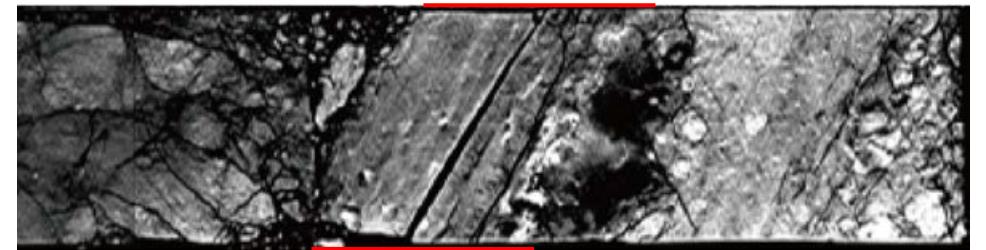
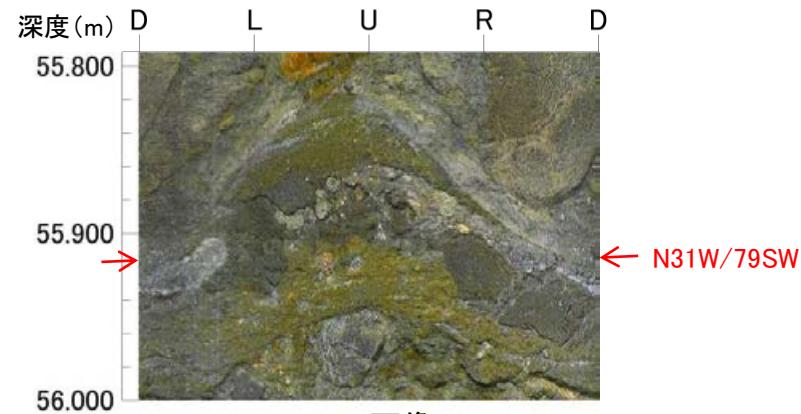
コア写真(54~57m)

- ・深度55.80~55.88mに、見掛けの傾斜角30°の厚さ8cmの破砕部が認められる。厚さ7.5cmの固結した破砕部および厚さ0.5cmの灰色の粘土状破砕部からなる。
- ・この確認位置は、ルートマップ1の表土はぎ箇所(P.154~156)で確認した断層の延長位置にあたり、走向・傾斜(N31°W/79°SW)がFD-9孔での走向・傾斜(N13°W/64°SW)と調和的であること、未固結な破砕部(粘土状破砕部)を伴うこと、隣接するFD-9孔に連続することから、福浦断層(西側)に対応する破砕部と判断した。

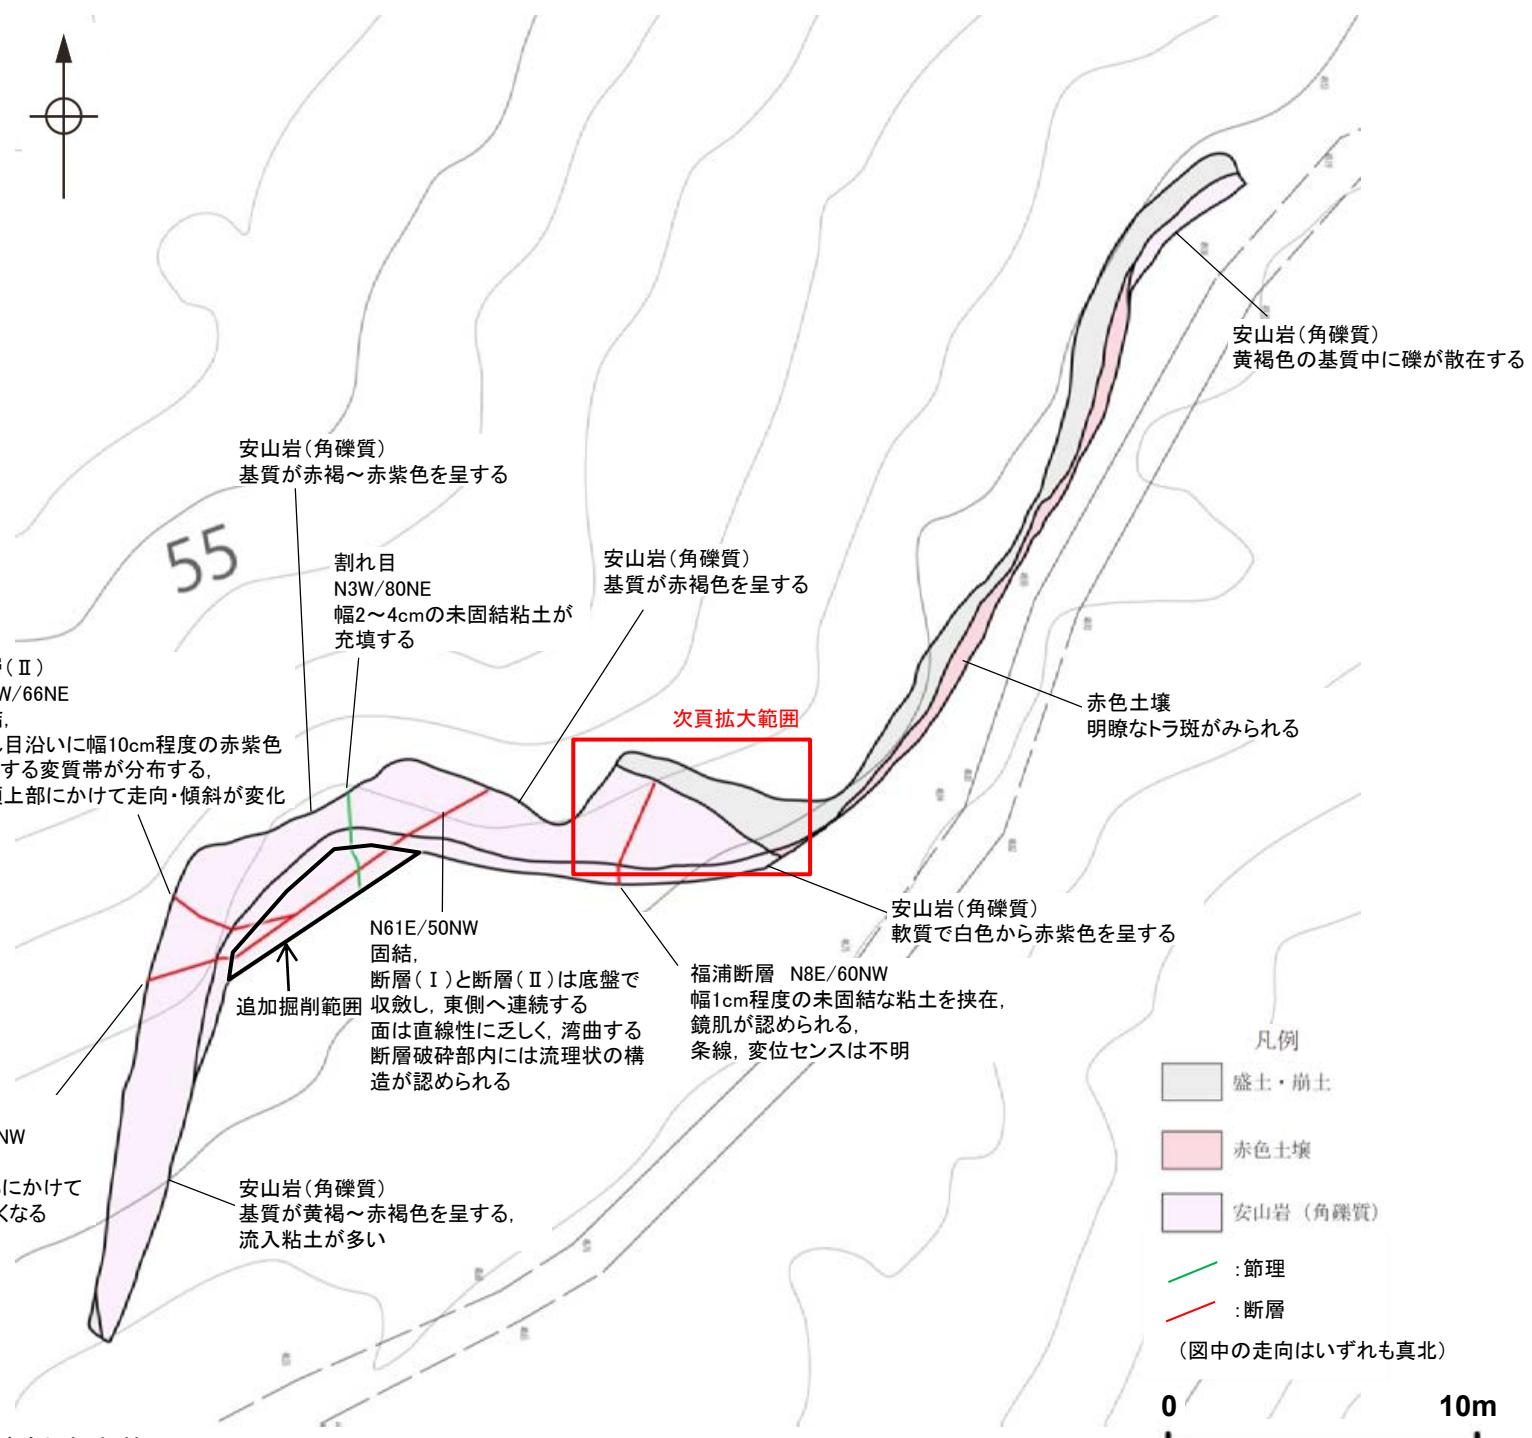
大坪川左岸 表土はぎ調査結果(ルートマップI)

- ・大坪川ダム左岸のボーリング調査(OS-3' 孔)で確認した福浦断層(西側)の連続性を確認するために、表土はぎ調査を実施した。
- ・ルートマップIにおける表土はぎ調査の結果、大坪川ダム左岸のボーリング調査(OS-3' 孔)で確認した断層のほぼ延長位置において、断層が認められた。この断層は、福浦断層と走向・傾斜が調和的であること、未固結な粘土を挟在すること、隣接するOS-3' 孔等に連続することから、福浦断層(西側)に対応する断層と判断した。
- ・なお、この断層は幅1cm程度の未固結な粘土を挟在しており、ボーリングOS-4孔で確認した破碎部とは性状が異なることから、福浦断層(東側)には対応しないと判断した。
- ・この断層の西側に分布する断層(I)、(II)は固結しており、福浦断層と走向・傾斜が異なる。また、隣接孔(FD-6孔)に対応する破碎部は認められない※。

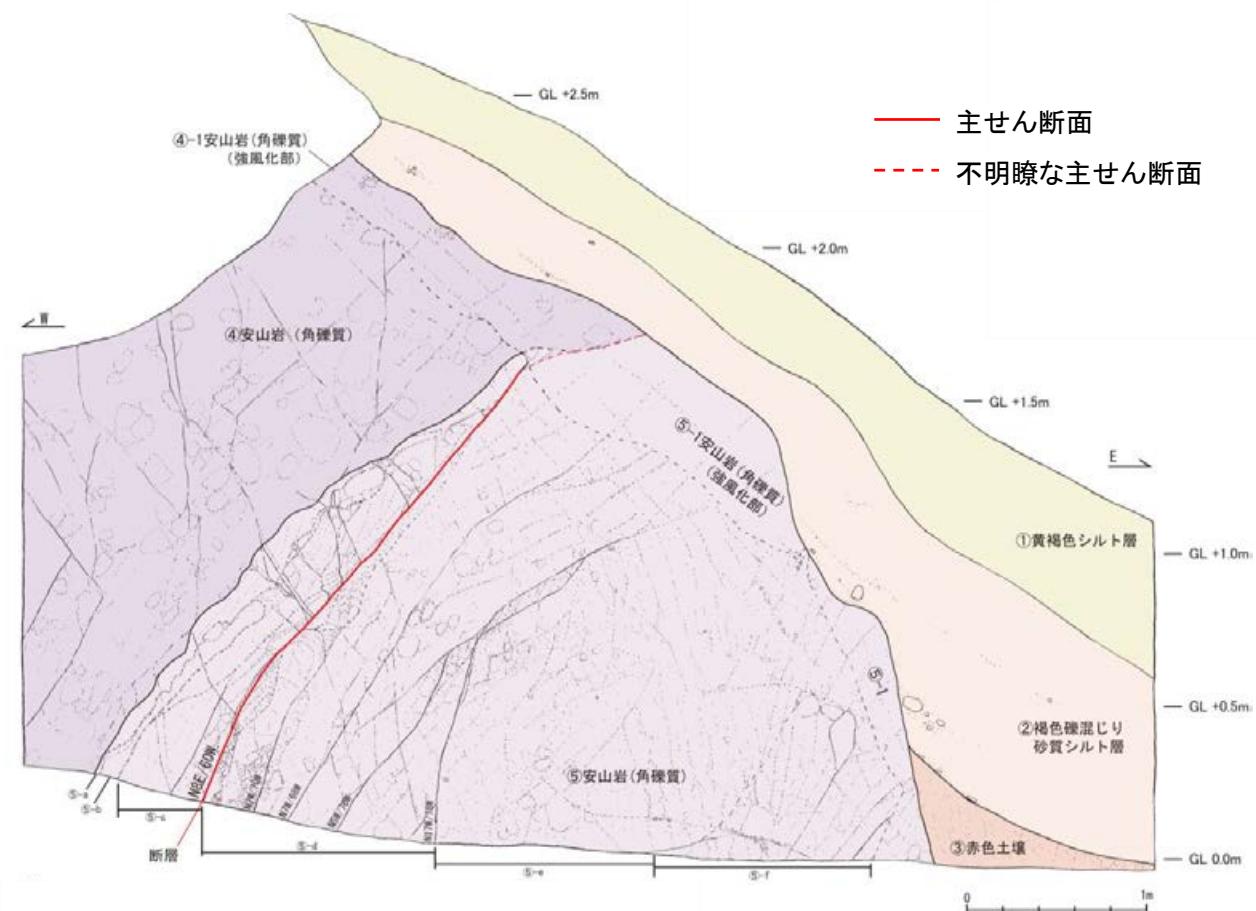
スケッチ

- 断層
- ・変質した安山岩(角礫質)に分布する断層であり、走向傾斜はN8° E/60° Wを示す。
 - ・断層は上方へ傾斜は緩くなるが、安山岩(角礫質)(⑤層)中の節理も同様に露頭上部に向けて傾斜角が緩くなっているため、露頭上部で岩盤クリープが生じている可能性もあり、傾斜角が変化していると考えられる。
 - ・安山岩(角礫質)(⑤層)中では、断層に沿って幅1cm程度の褐色の粘土が分布し、下部では分岐・合合している。粘土中には鏡肌が認められる。
 - ・安山岩(角礫質)の強風化部(④-1層及び⑤-1層)では、断層面は不明瞭ではあるが、上盤側の④-1層と下盤側の⑤-1層の境界として識別できる。
 - ・断層の上盤には安山岩(角礫質)の⑤-a層～⑤-c層中に断層とほぼ直交した方向に数条の亀裂(幅数mm)が見られ、同質の褐色粘土が分布する。
 - ・断層の下盤側では幅5～10cmにわたり破碎しており、安山岩(角礫質)(⑤層)の中部～上部では断層に沿って粘土化しており、下部では礫状に細片化した部分がレンズ状に見られる。

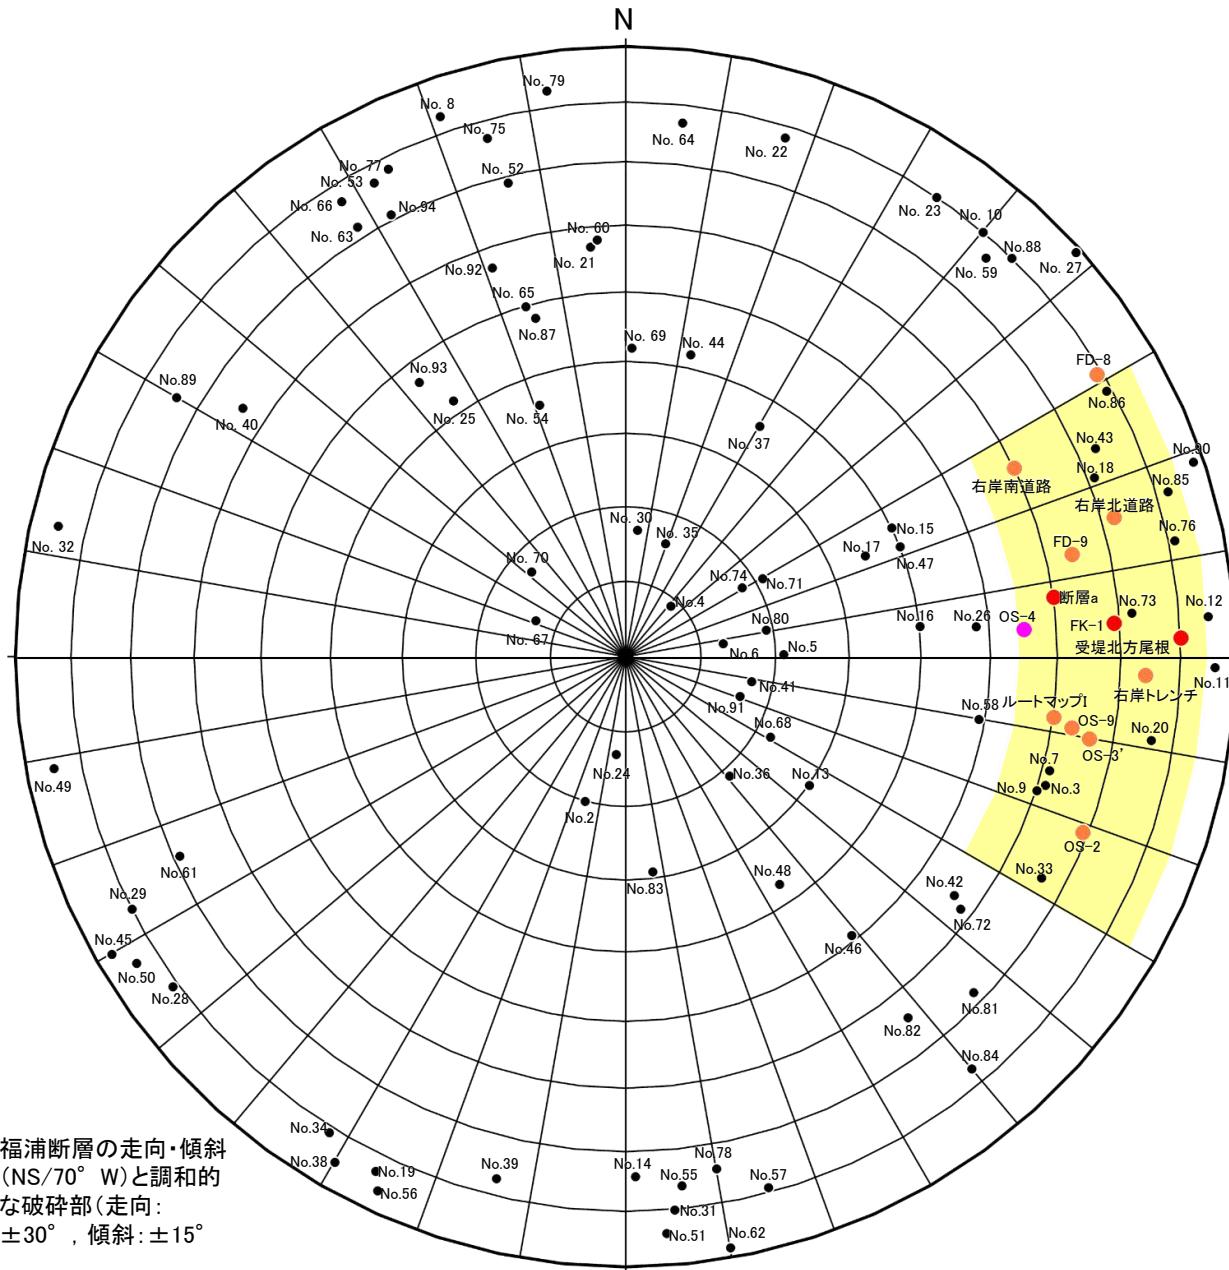
福浦断層南部の調査結果
(シュミットネット下半球投影図)

○福浦断層南部の追加調査で確認した破砕部について、P.139の認定の考え方にに基づき右下表 ■ の破砕部を福浦断層と評価し、それ以外の破砕部については、いずれも福浦断層に対応しないと評価した(次頁～P.160)。
