2.2.1 (6) 福浦断層南部の分布 — 追加調査の考え方と評価の流れ —

○福浦断層南部の断層の分布を詳細に確認するために追加調査を行った。追加調査の考え方と評価の流れを以下に示す。

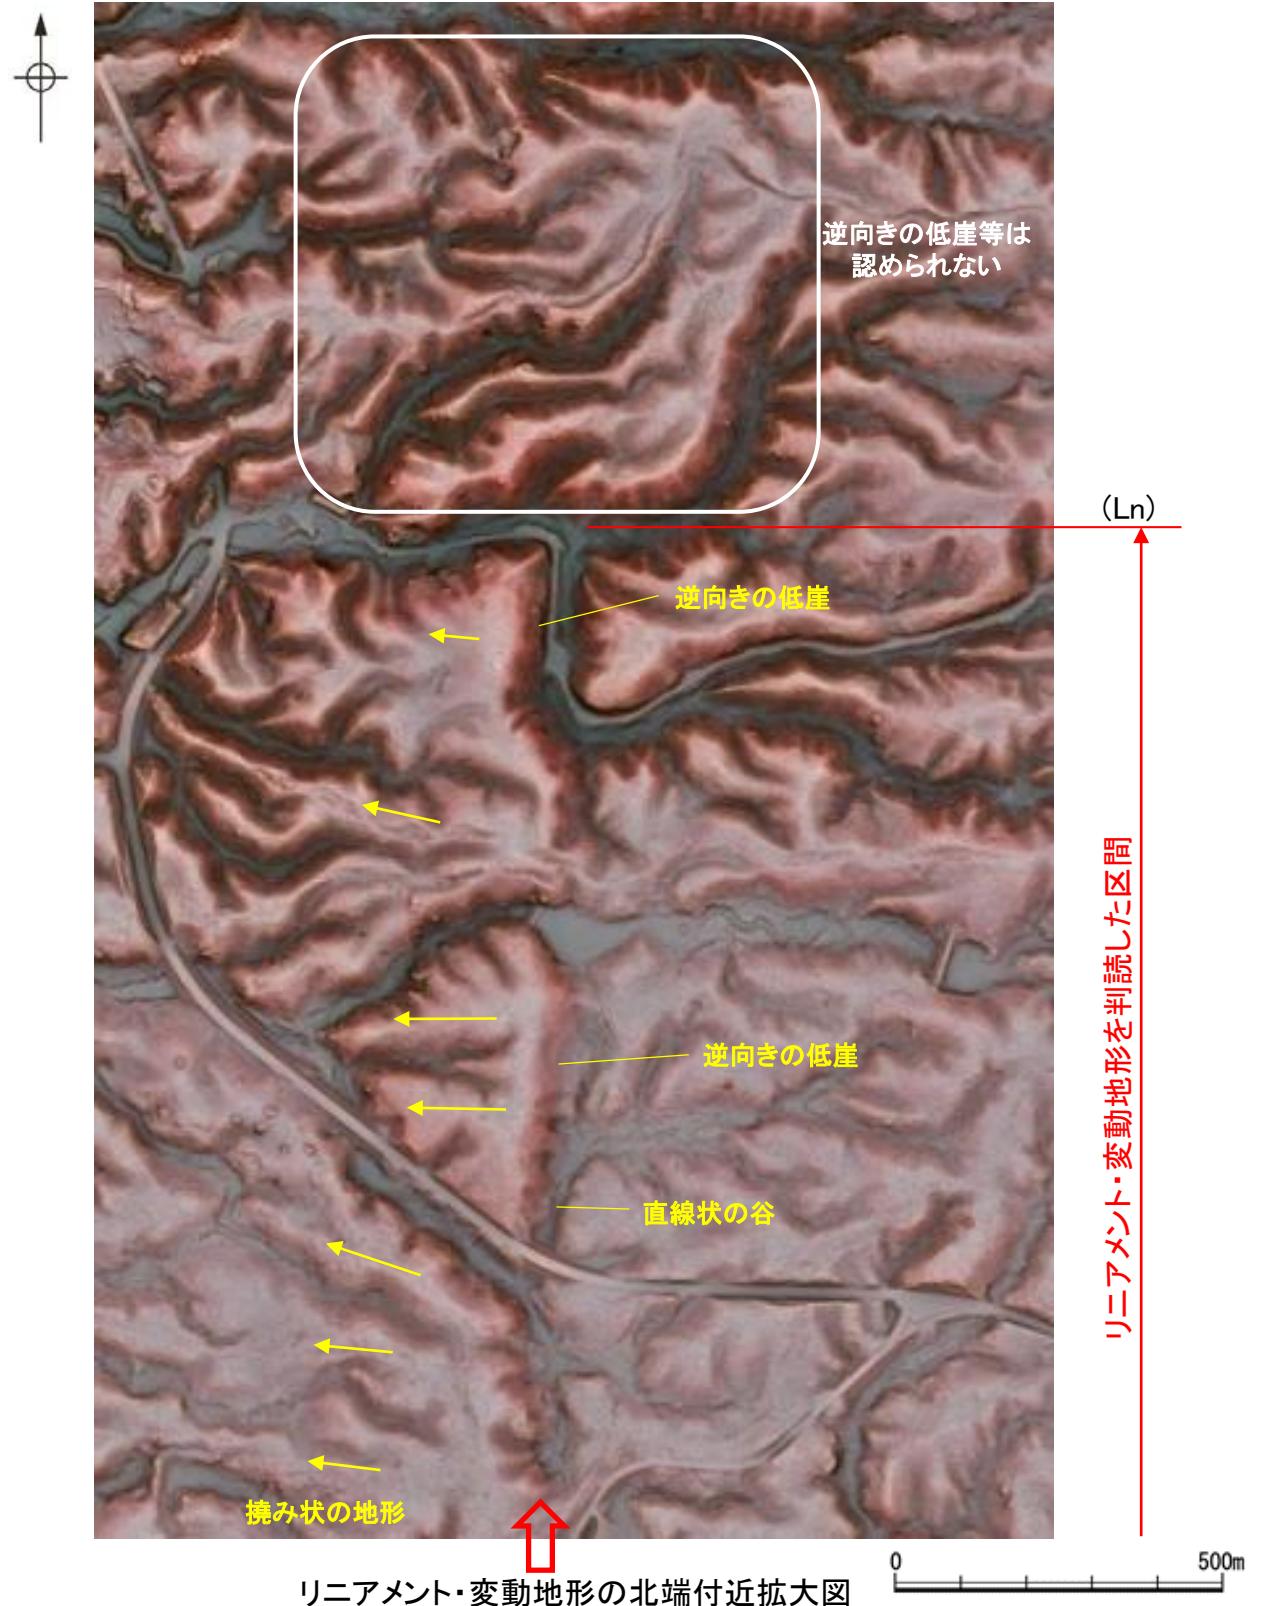
リニアメント・変動地形の北端付近拡大図

○大坪川ダム付近のLs地点～福浦港東部のLn地点までは、逆向きの低崖が直線的に連続して認められるが、福浦港東部のLn地点以北では逆向きの低崖等は認められないことから、リニアメント・変動地形は判読されない。

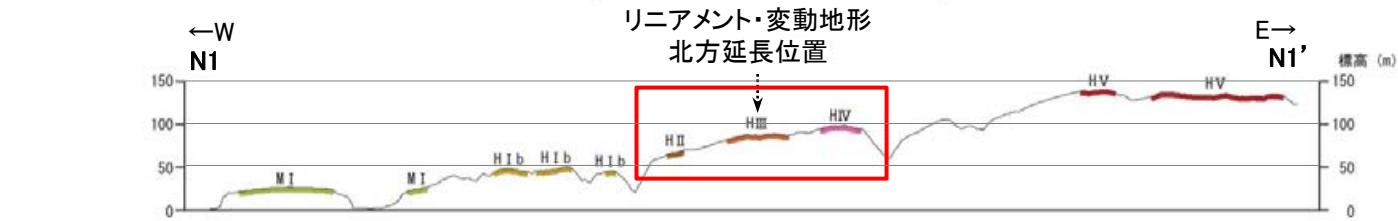
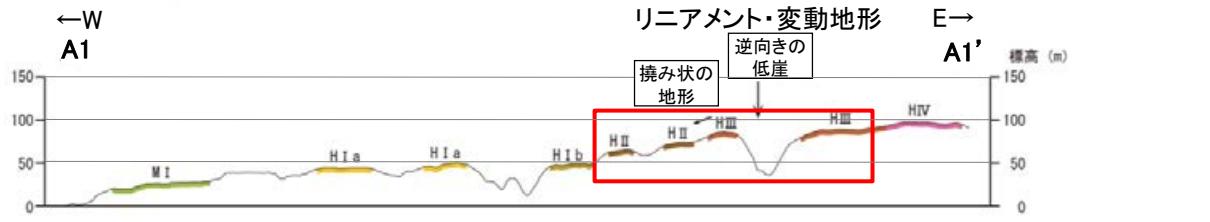
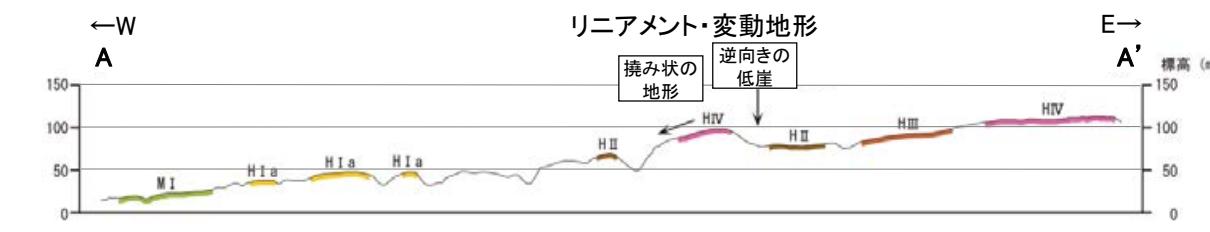
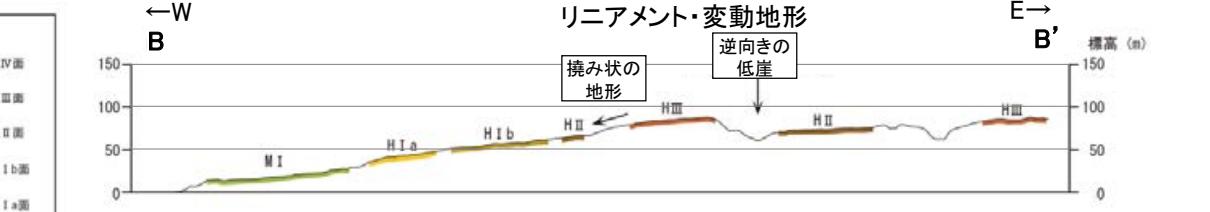
地形断面図(H:V=1:2)
(航空レーザ計測データにより作成)

○大坪川ダム付近のLs地点～福浦港東部のLn地点までは、逆向きの低崖が連続して認められるが、福浦港東部のLn地点以北では逆向きの低崖及び撓み状の地形は認められない(N1-N1'断面～N4-N4'断面)。

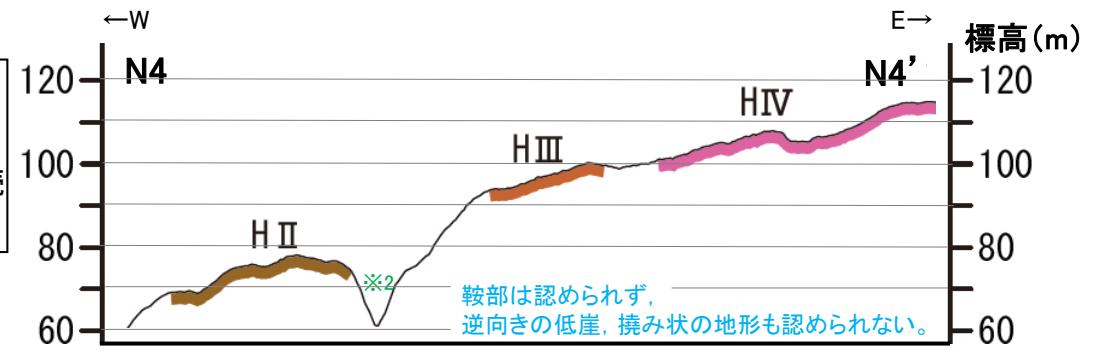
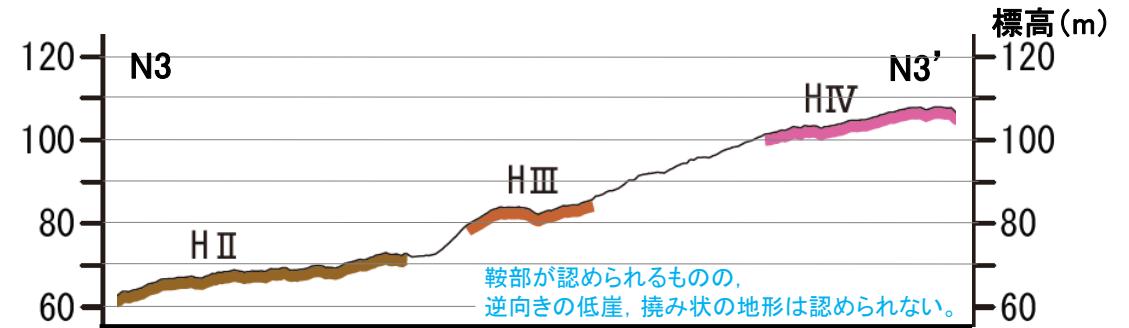
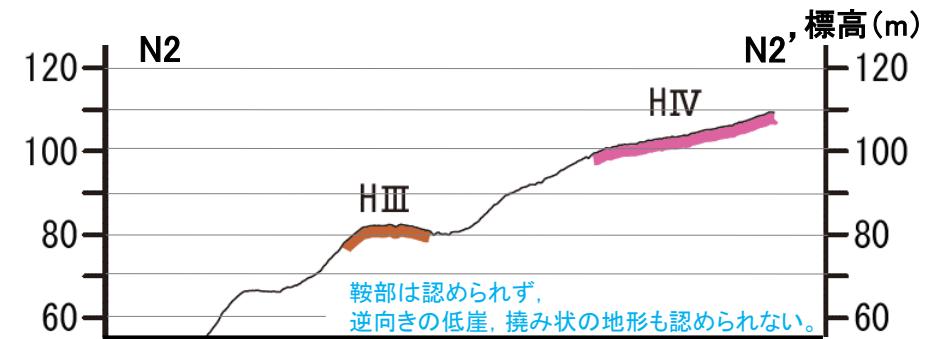
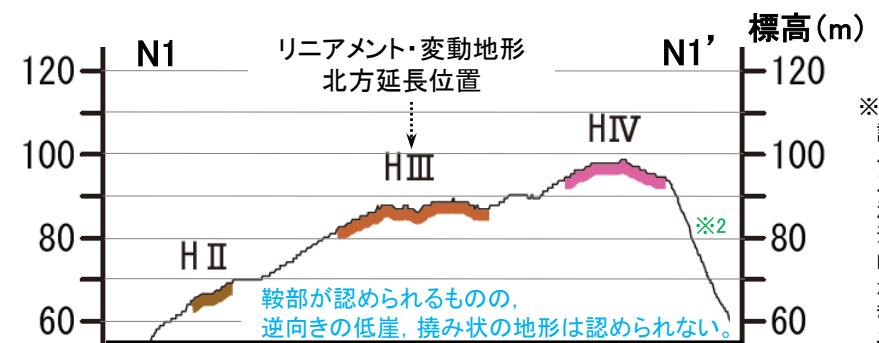
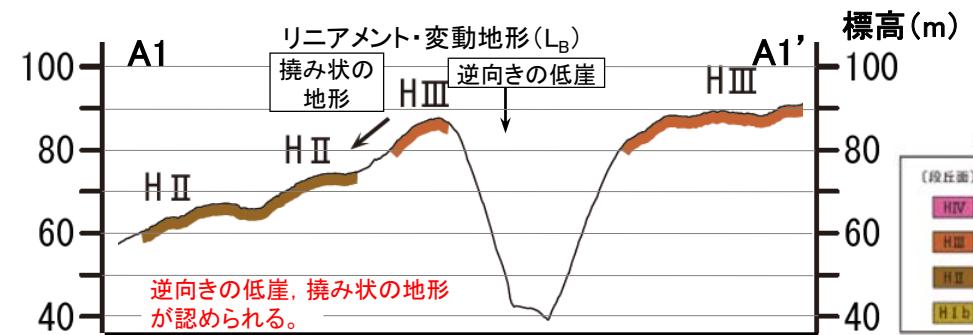
地形断面図(H:V=1:4)
(航空レーザー計測データにより作成)

- リニアメント・変動地形の北方延長には、逆向きの低崖及び撓み状の地形は認められない。
- N1-N1' 断面及びN3-N3' 断面には、局所的に鞍部が認められるが、これらは北方・南方には連続しない。
- 高位段丘面では開析が進んでおり、同様の鞍部は周辺の高位段丘面でも見られる。これらの鞍部は連続しておらず、周辺の谷からの侵食等の影響により形成されたものと考えられる。

※2: 谷に沿って崖が認められる箇所があるが、空中写真判読及び航空レーザー計測により作成した地形図によれば、平面的に直線性・連続性が認められず、逆向きの低崖からなるリニアメント・変動地形は判読されない。

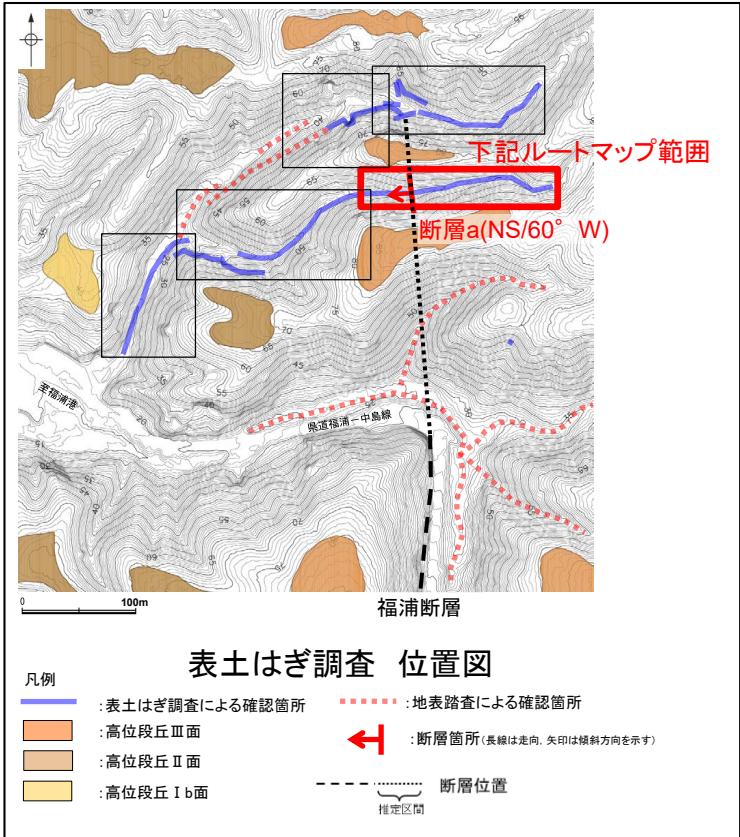
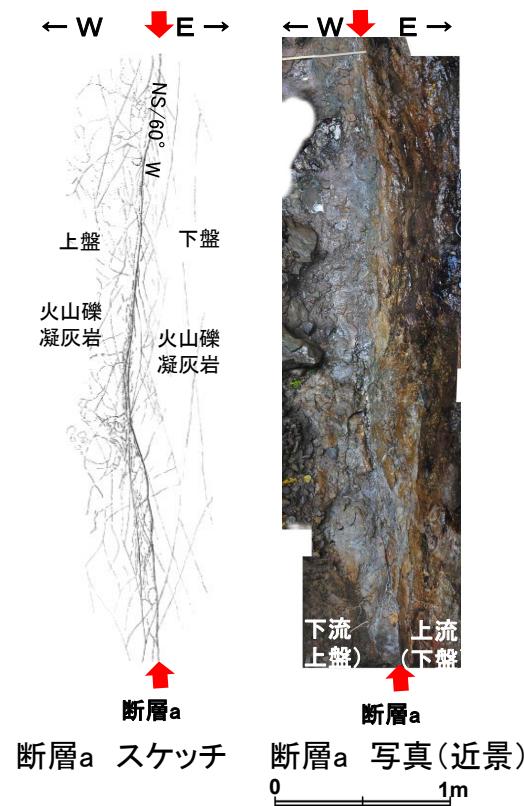
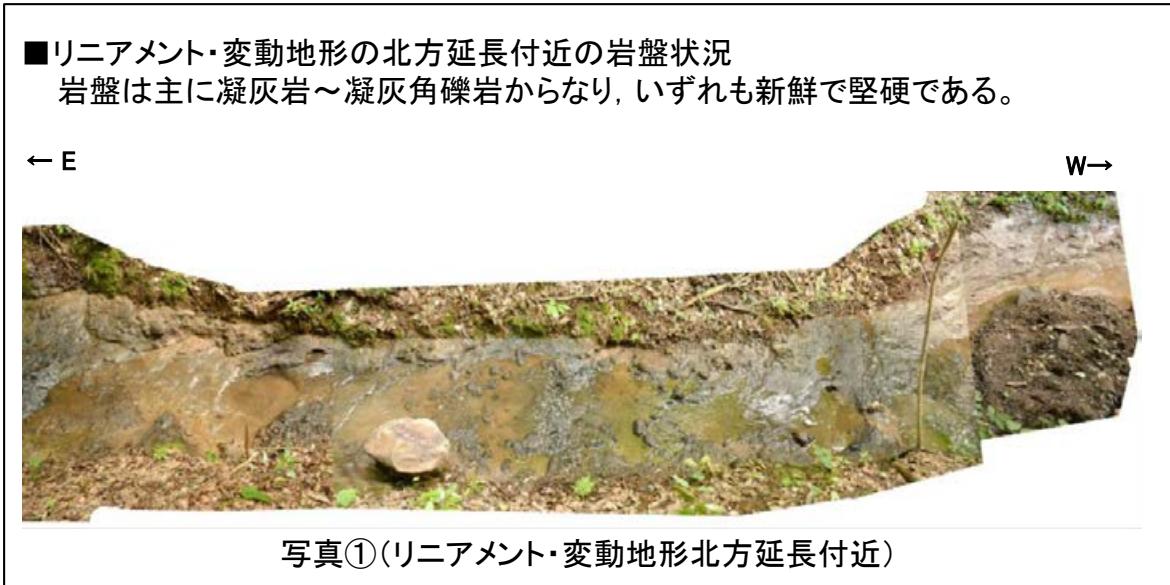
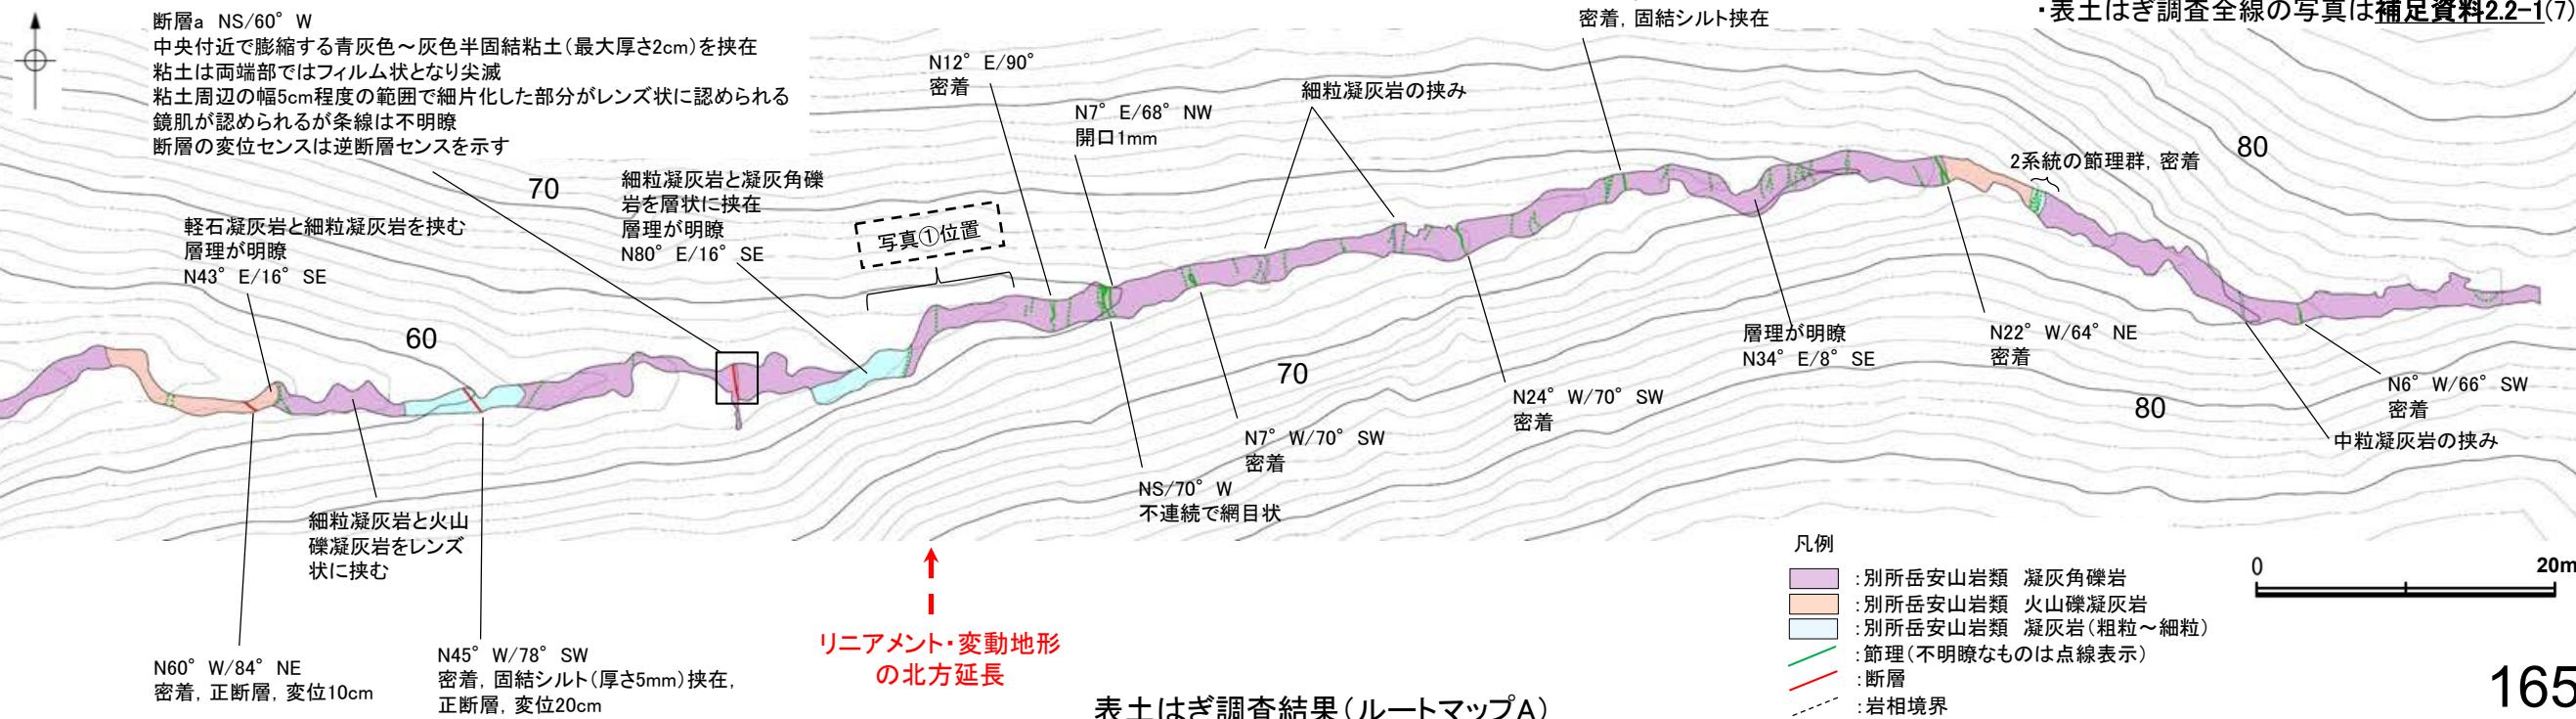
・表土はぎ調査(ルートマップA)の結果, 断層が3箇所認められるものの, 断層a以外は正断層センスを示し, 福浦断層の逆断層センスとは整合しない。
 ・断層aの走向・傾斜はNS/60° W, 薄片観察から推定される変位センスは逆断層センスを示し, これらは福浦断層と調和的である(次頁~P.168)。

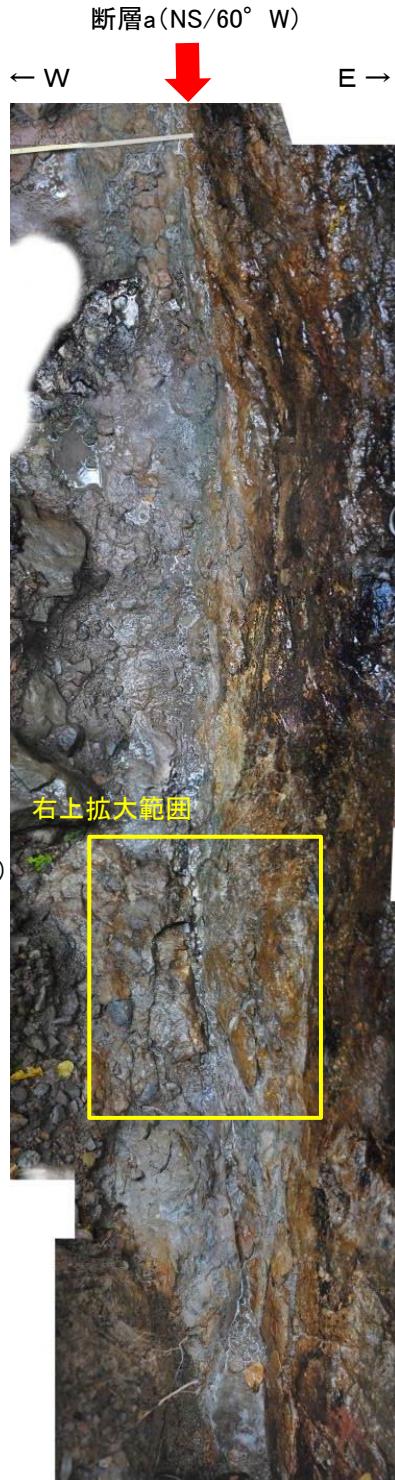
断層a写真

- ・ルートマップAで認められる断層aの性状を確認するために, 露頭からブロックを採取し, ブロックでのCT画像観察及びブロックから90° R*の方向で作成した薄片観察(次頁, 次々頁)を実施した。
- ・CT画像解析の結果, 試料中央部のやや下盤側に幅0.5~1cmの低密度部が認められ, 低密度部の下盤側境界の比較的連続性のよい面を主せん断面として抽出した。

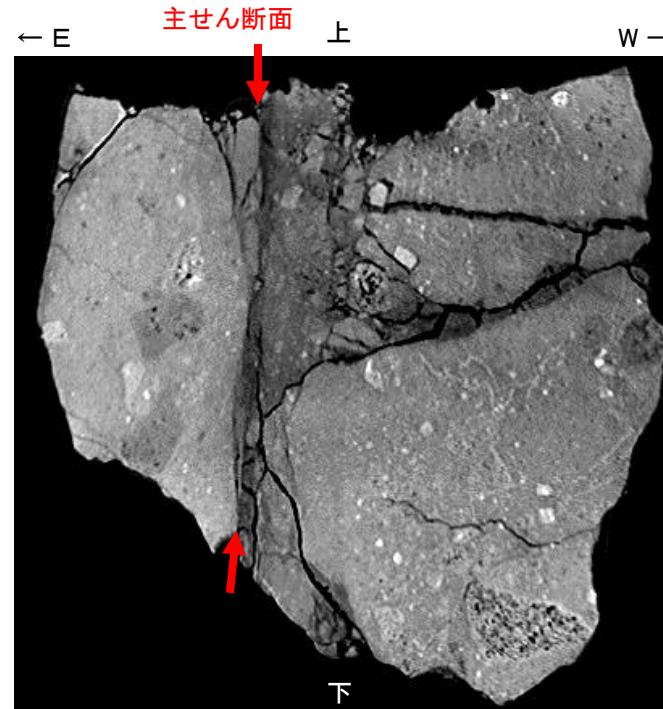
CT画像

CT画像解析結果
 ・試料中央部のやや下盤側に幅0.5~1cmの低密度部が分布する。
 ・低密度部を境する面は, 上盤側・下盤側共に緩く湾曲している。連続性は下盤側境界の方が比較的よい。
 ・変位センスは不明。

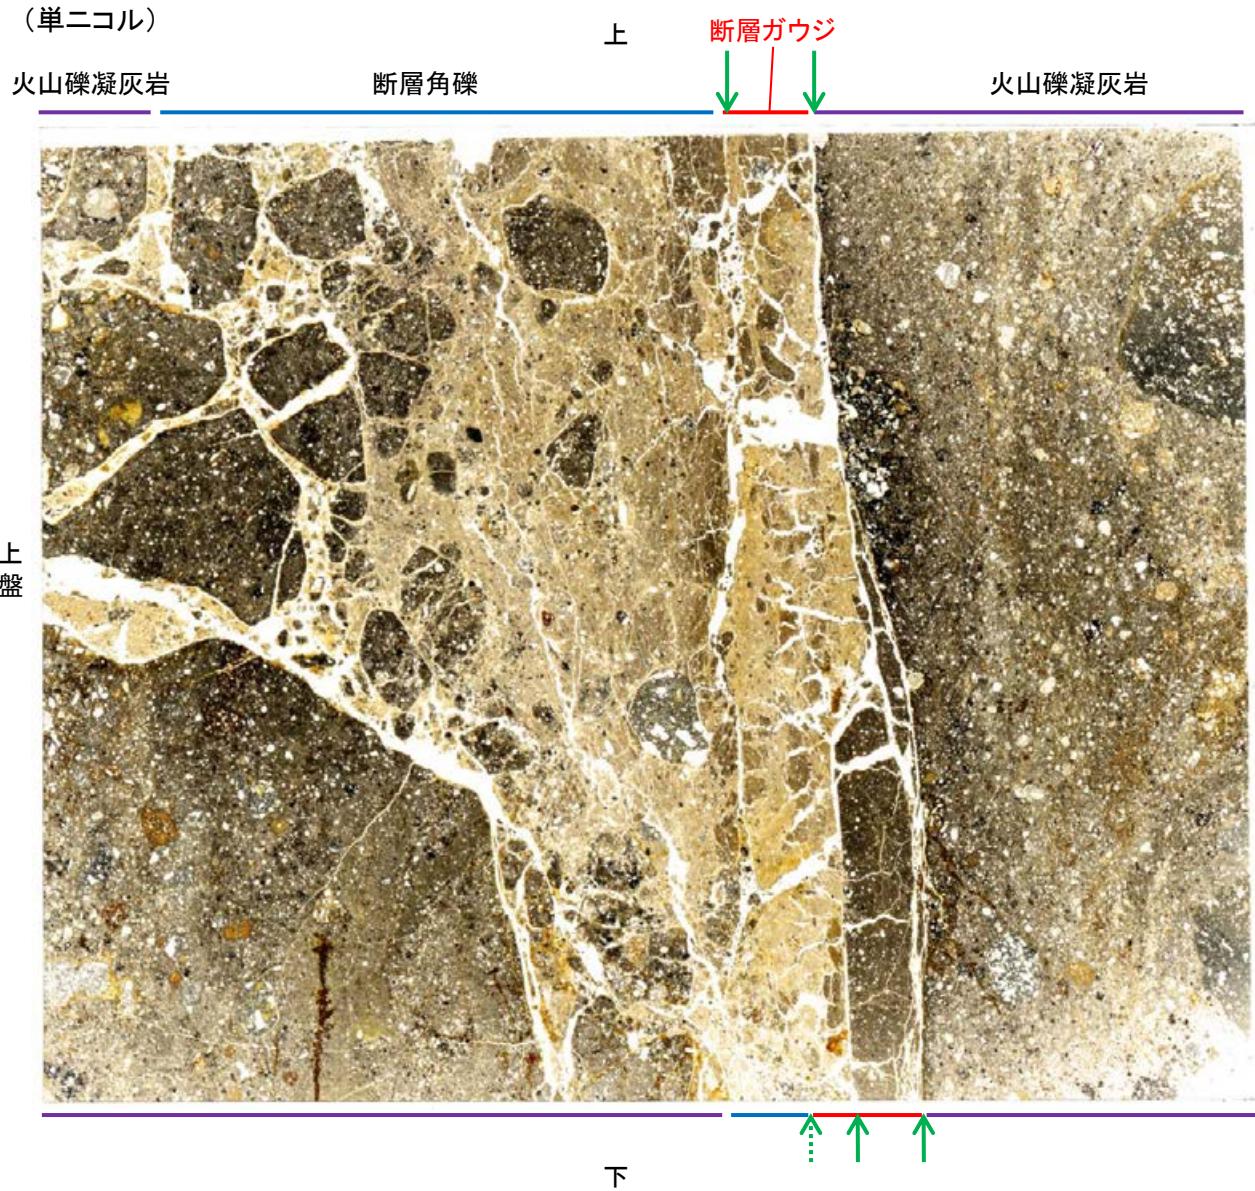
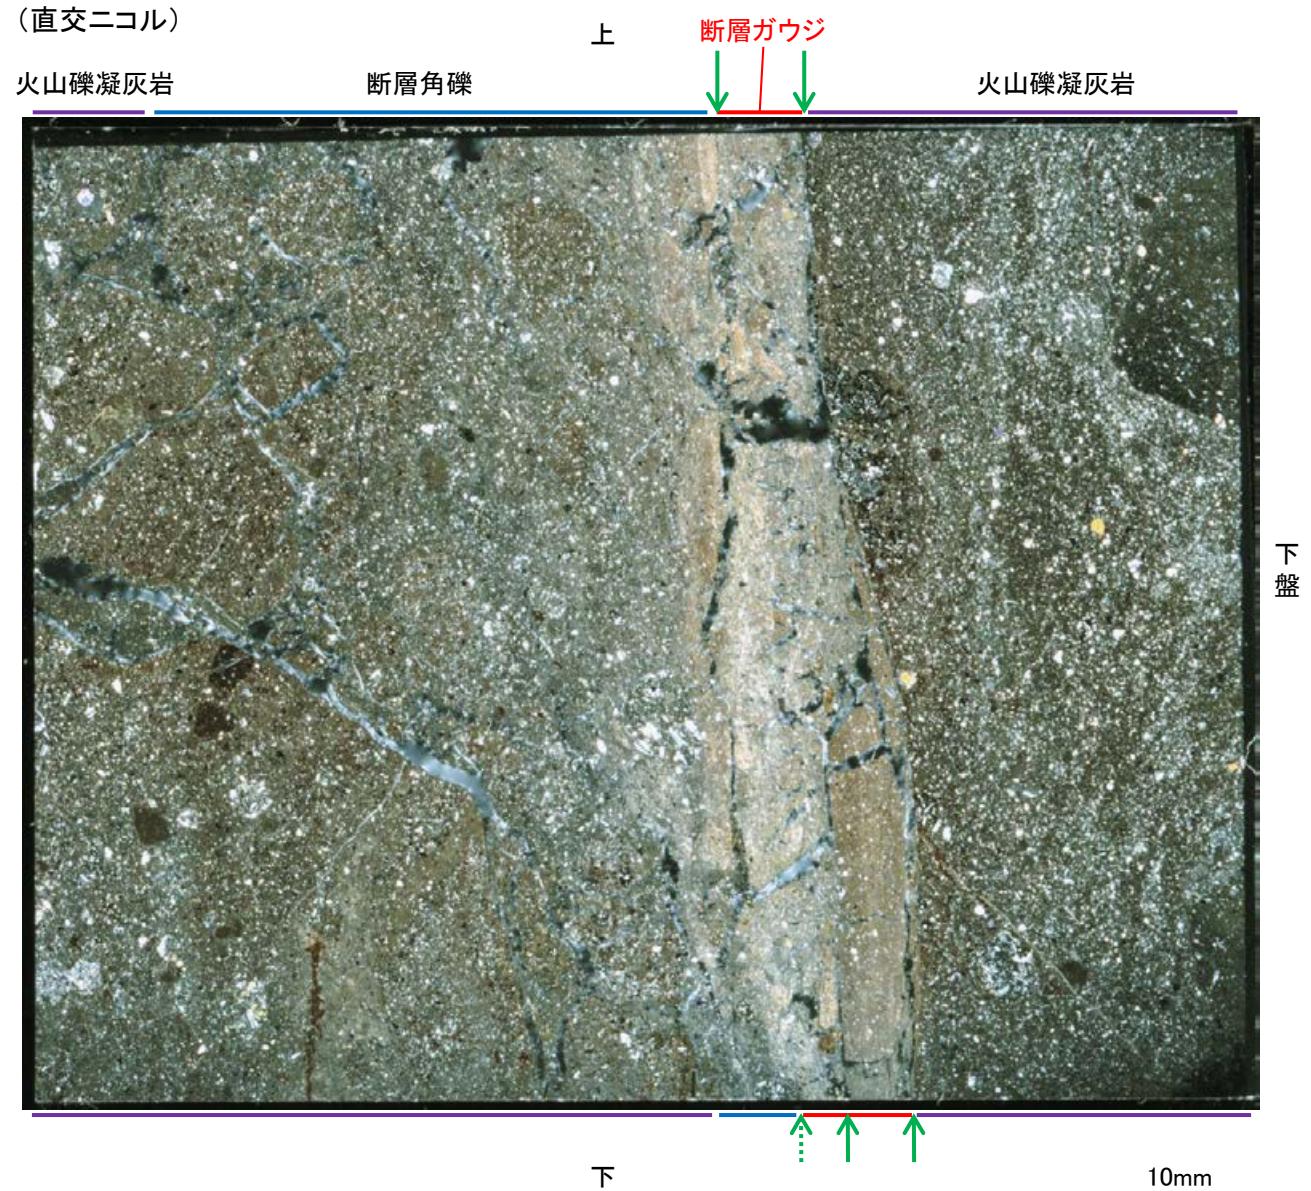
薄片写真(断層a_90R)

- ・断層aの主せん断面において、90° Rの方向で薄片を作成した。
- ・薄片観察の結果、断層ガウジ中に認められる粘土鉱物の定向配列(P面)や、これらの配列を切断する微細な割れ目(R1面)から、逆断層センスが推定される(次頁)。

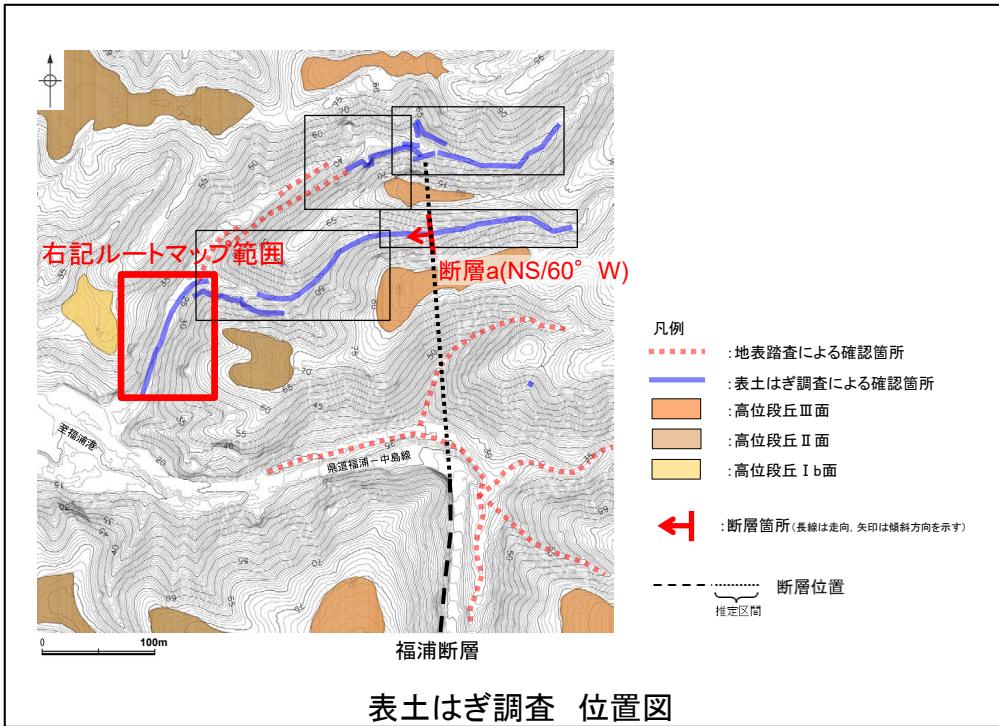
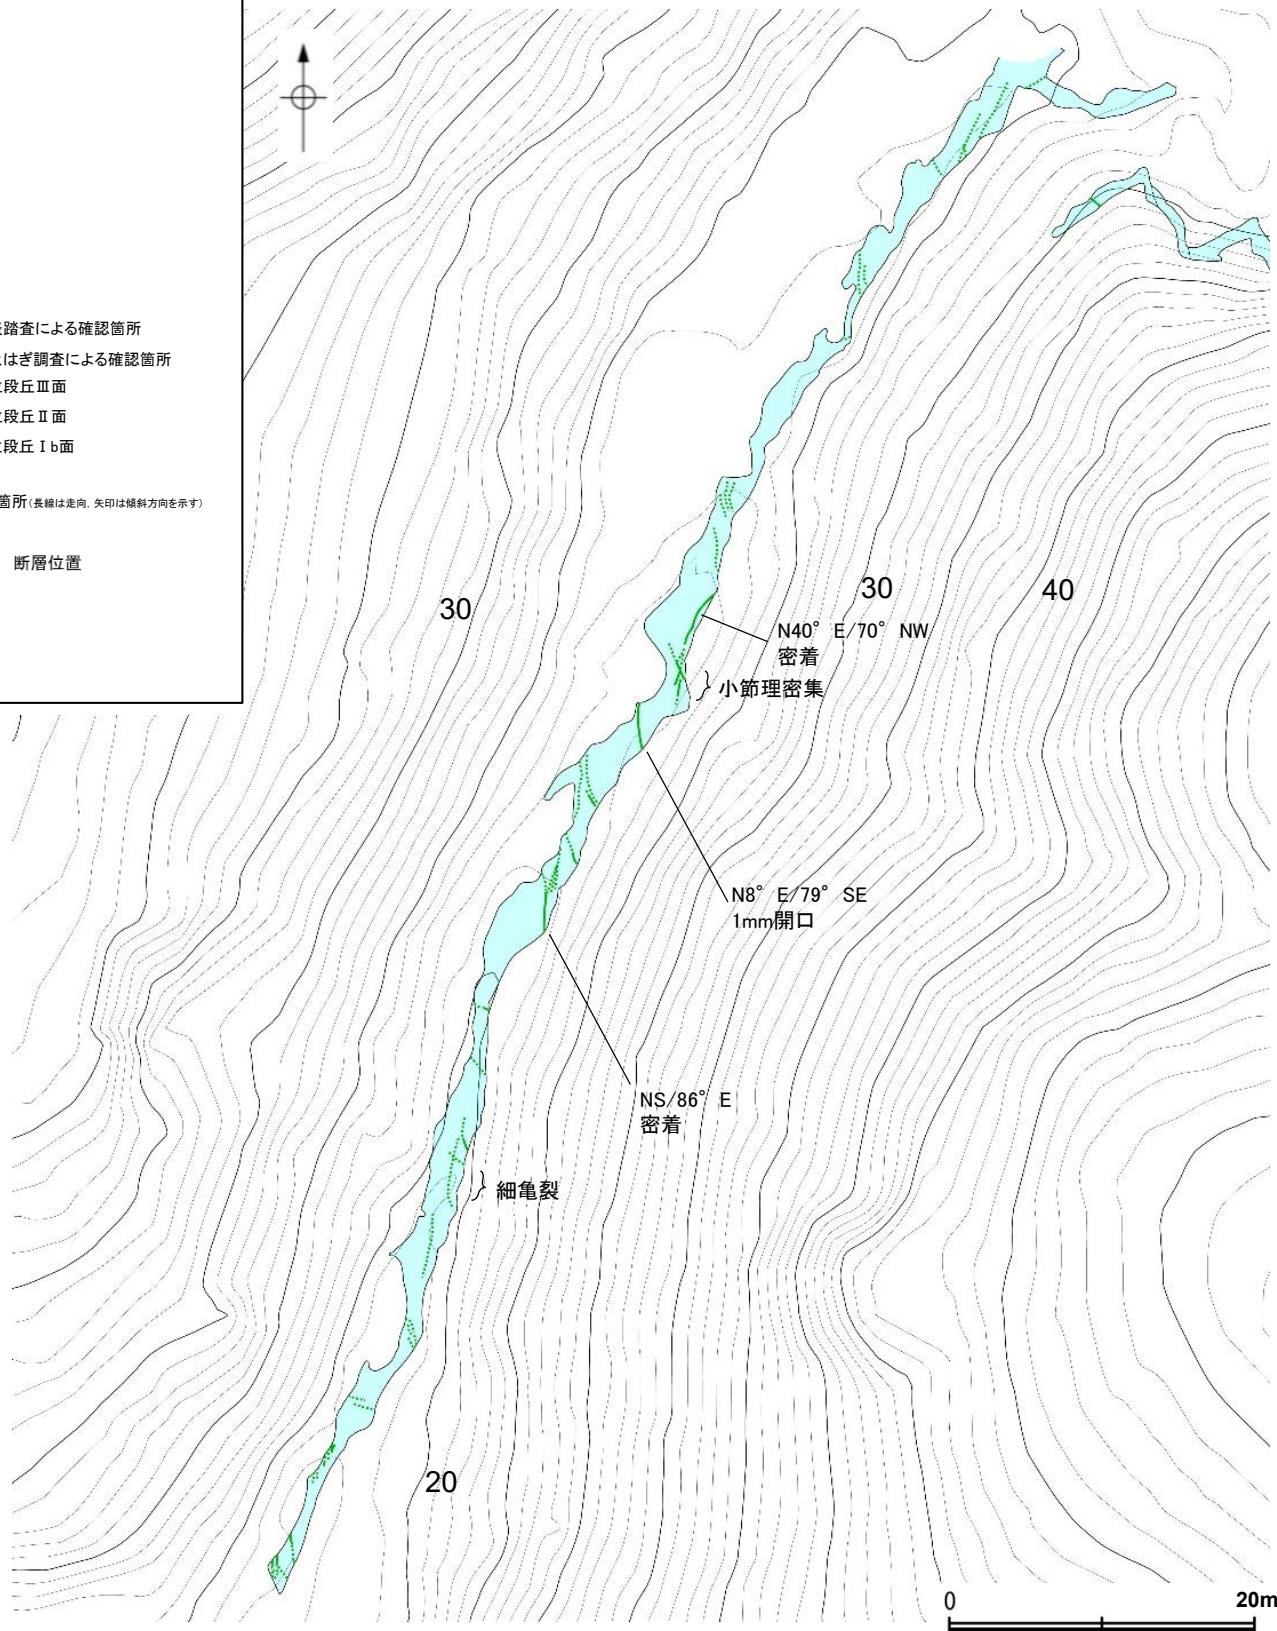
・表土はぎ調査(ルートマップC)の結果, 本調査範囲内には断層は認められない。

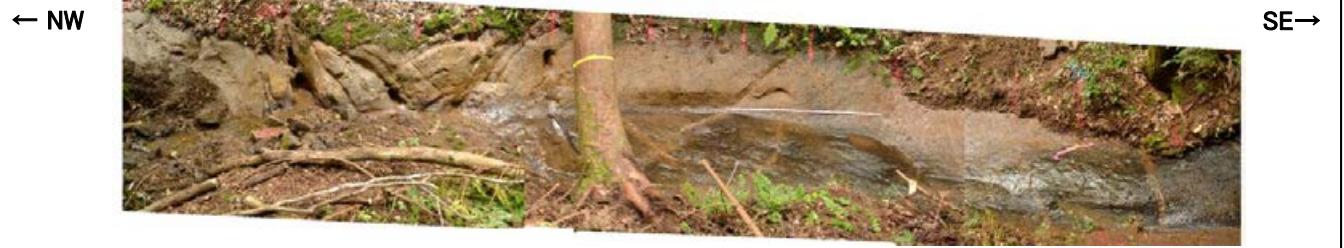
写真①(リニアメント・変動地形北方延長付近)

・表土はぎ調査(ルートマップD)の結果, 断層aの北方延長位置に断層は認められず, 本調査範囲内には断層は認められない。

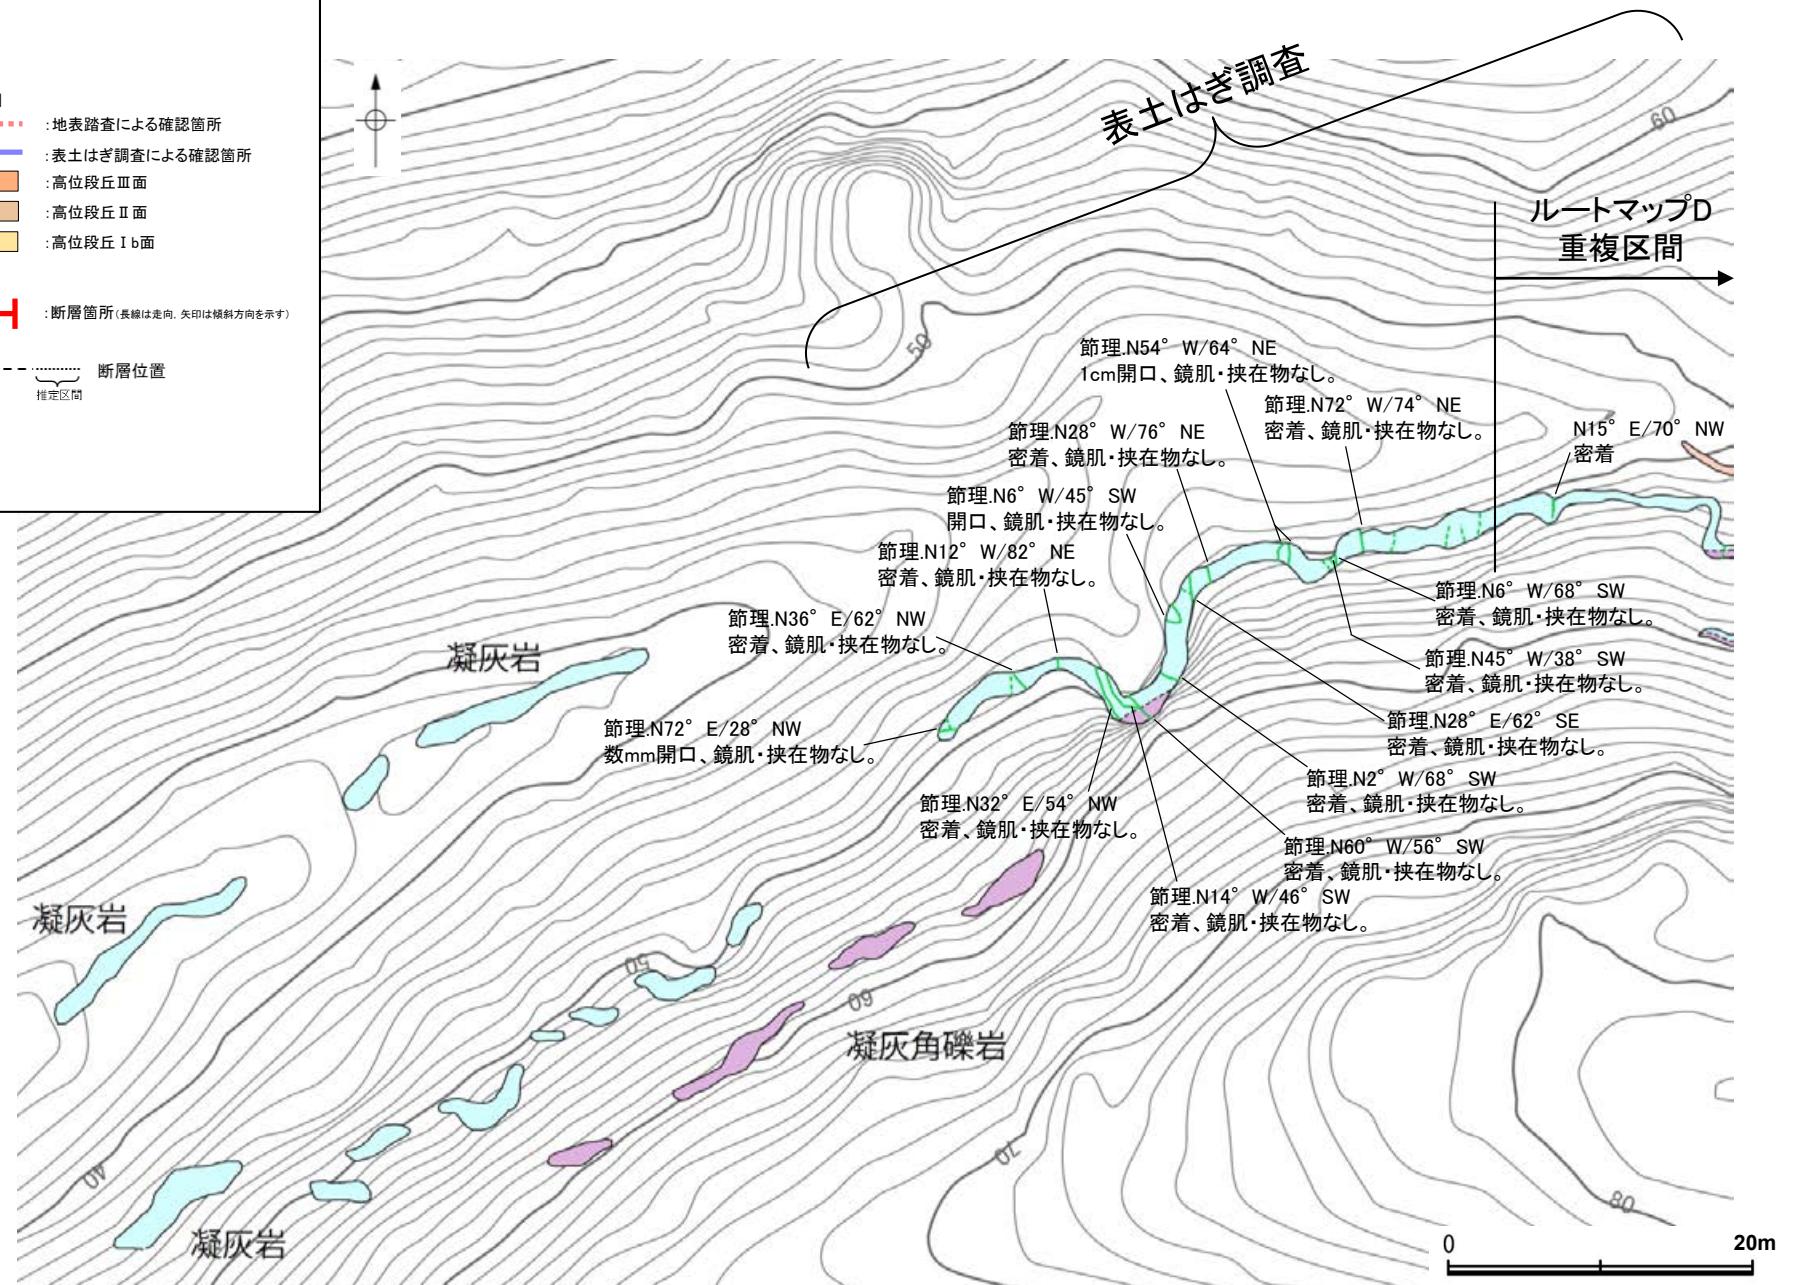
表土はぎ調査結果(ルートマップE)

・ルートマップA(P.165)で認められた断層aの北方延長について、前頁のルートマップDからさらに西側に範囲を拡げて実施した表土はぎ調査・地表踏査(ルートマップE)の結果、本調査範囲内には断層は認められない。

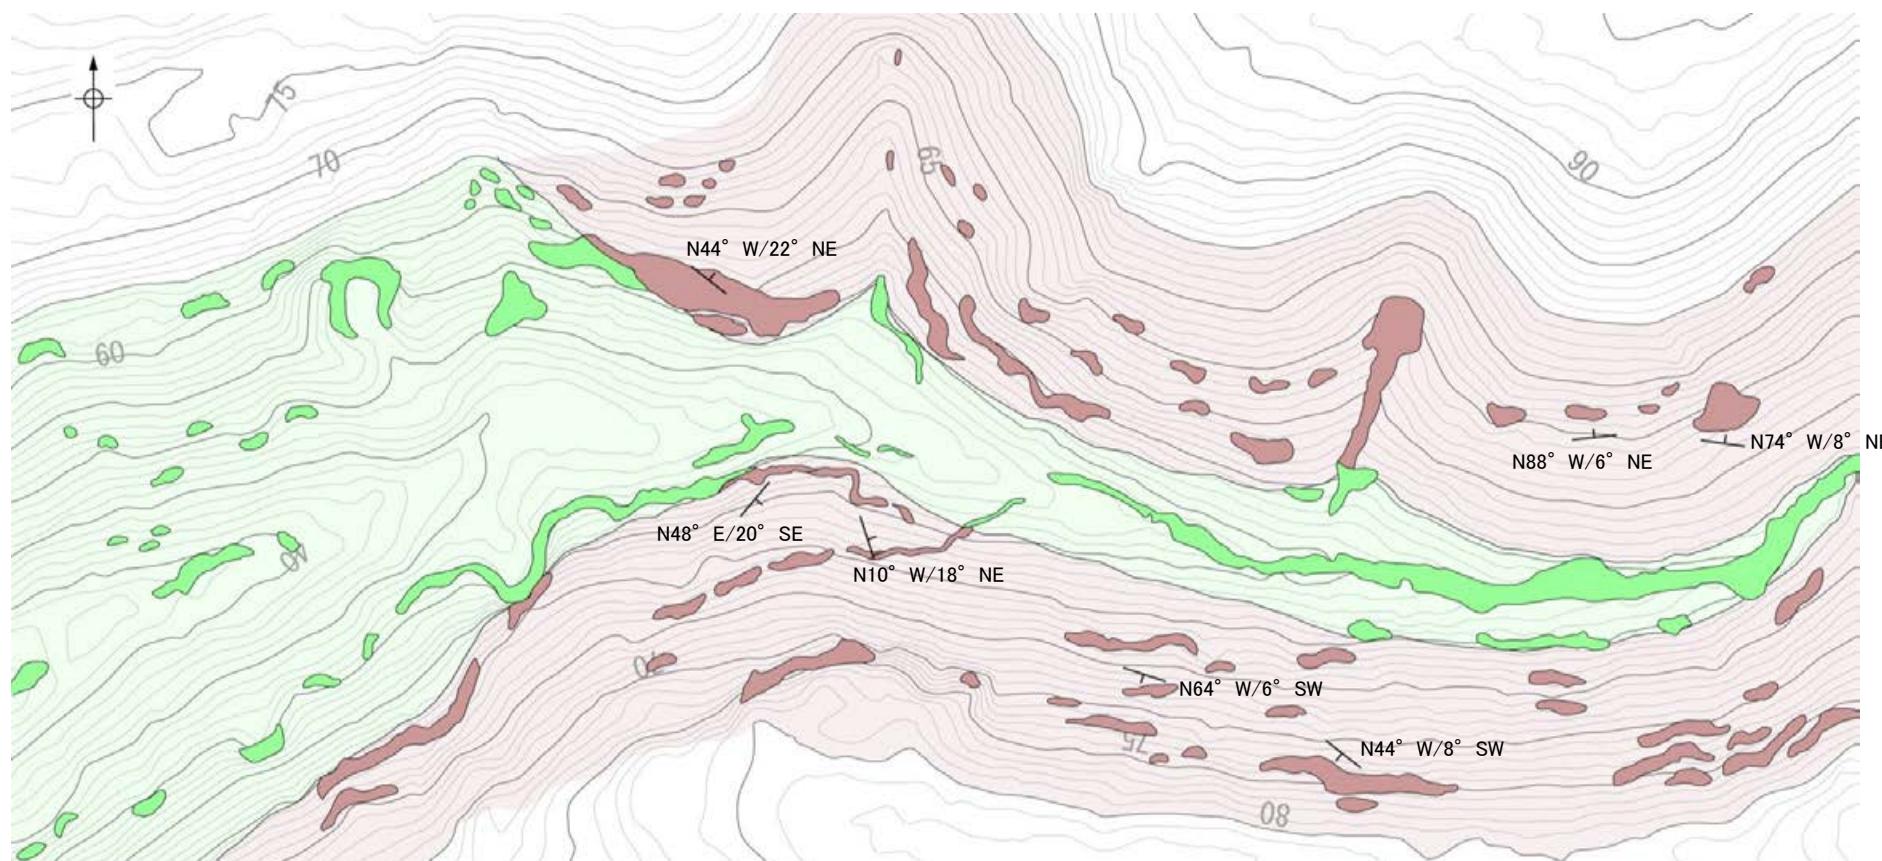
地表踏査結果(ルートマップD, E)

- ・ルートマップD, Eで実施した表土はぎ調査, 地表踏査(前頁, 前々頁)に加え, 追加で地表踏査による地質データの取得を行い, 地層境界の連続性の確認等, 露頭観察結果を補強するような地質状況の検討を行った。
- ・ルートマップD, E及びその周辺の地質は別所岳安山岩類の安山岩質火砕岩からなり, 凝灰角礫岩, 火山礫凝灰岩, 凝灰岩が分布し, ごく一部に泥岩を伴う。これらは岩相分布の特徴から, 岩相変化の多いI層と岩相変化の少ないII層に区分される。I層は凝灰角礫岩, 火山礫凝灰岩, 凝灰岩を主体とし泥岩を伴う互層, II層は凝灰岩を主体とし火山礫凝灰岩を伴う均質な地層である。
- ・地表踏査の結果, II層は断層aの北方延長位置を挟んで谷底付近に連続して分布し, 断層は認められない。また, I層とII層の地層境界は, 断層aの北方延長位置を挟んでほぼ同じ高度で連続している。
- ・また, 断層aの北方延長位置付近で認められる層理の東西方向の傾斜はほぼ水平~22° 東傾斜であり, 福浦断層北方付近の広域的な地層の傾斜(10° ~22° 東傾斜)と概ね一致し, 断層aの北方延長位置に近づくにつれて層理が急傾斜となる傾向は認められない。

○ルートマップD, Eにおいて, 断層aの北方延長位置を挟んでI層とII層の境界はほぼ同じ高度で連続しており, 地層境界のずれ等は認められない。このことは, ルートマップDの表土はぎ箇所を福浦断層の北端と評価したことと整合する。

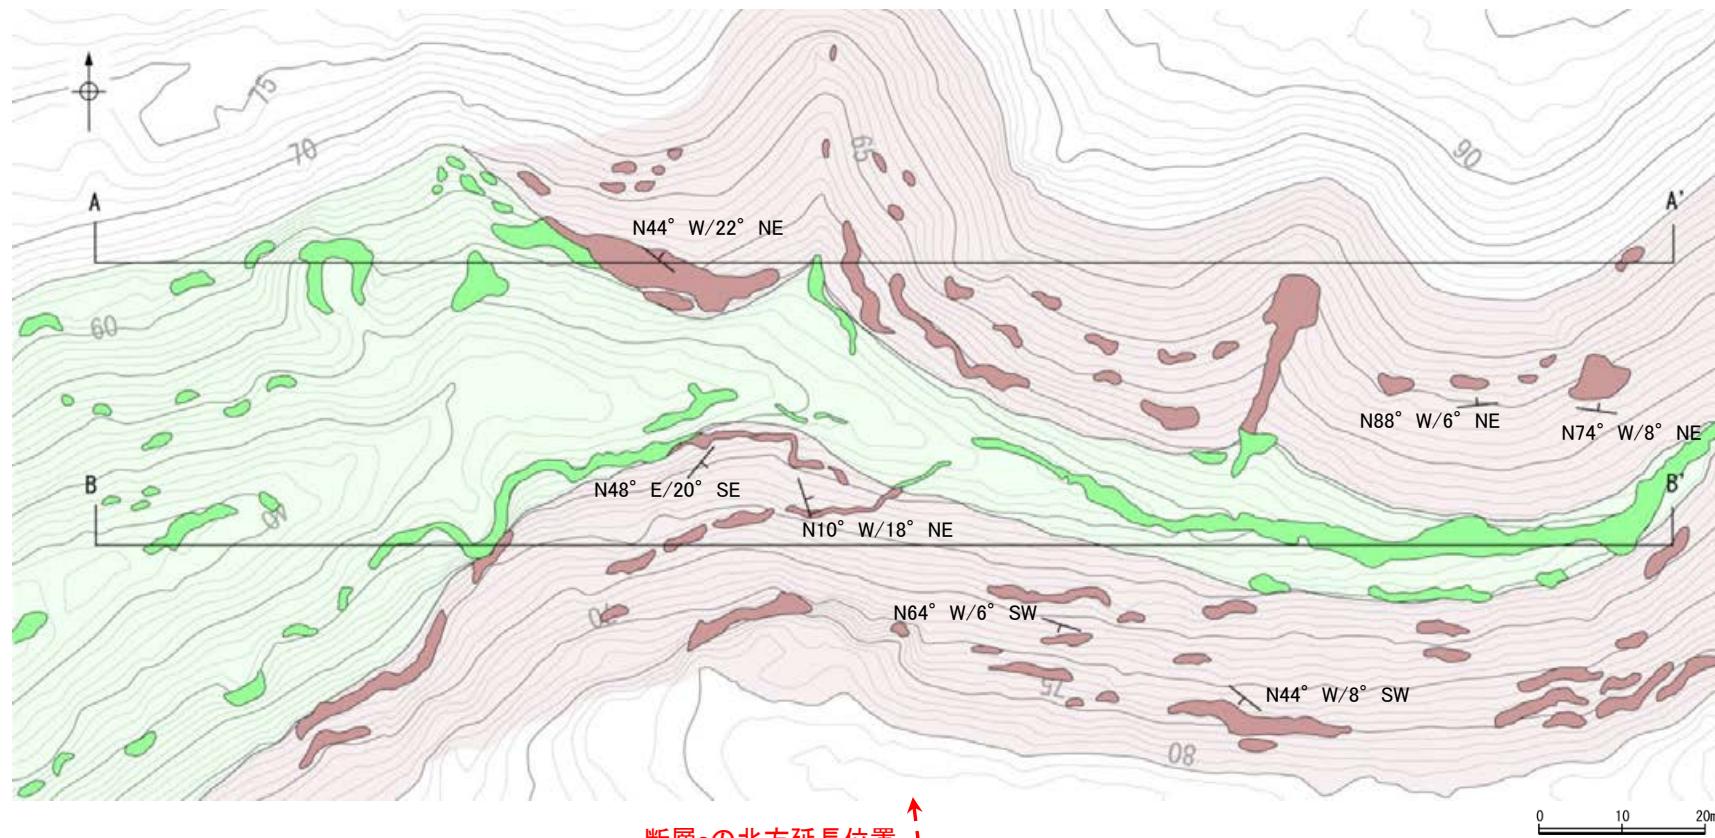
地質図(ルートマップD, E及びその周辺)

- ・追加で実施した地表踏査の結果, II層は断層aの北方延長位置を挟んで谷底に連続して分布し, 断層は認められない。
- ・また, I層とII層の地層境界は, 断層aの北方延長位置を挟んでほぼ同じ高度で連続している。

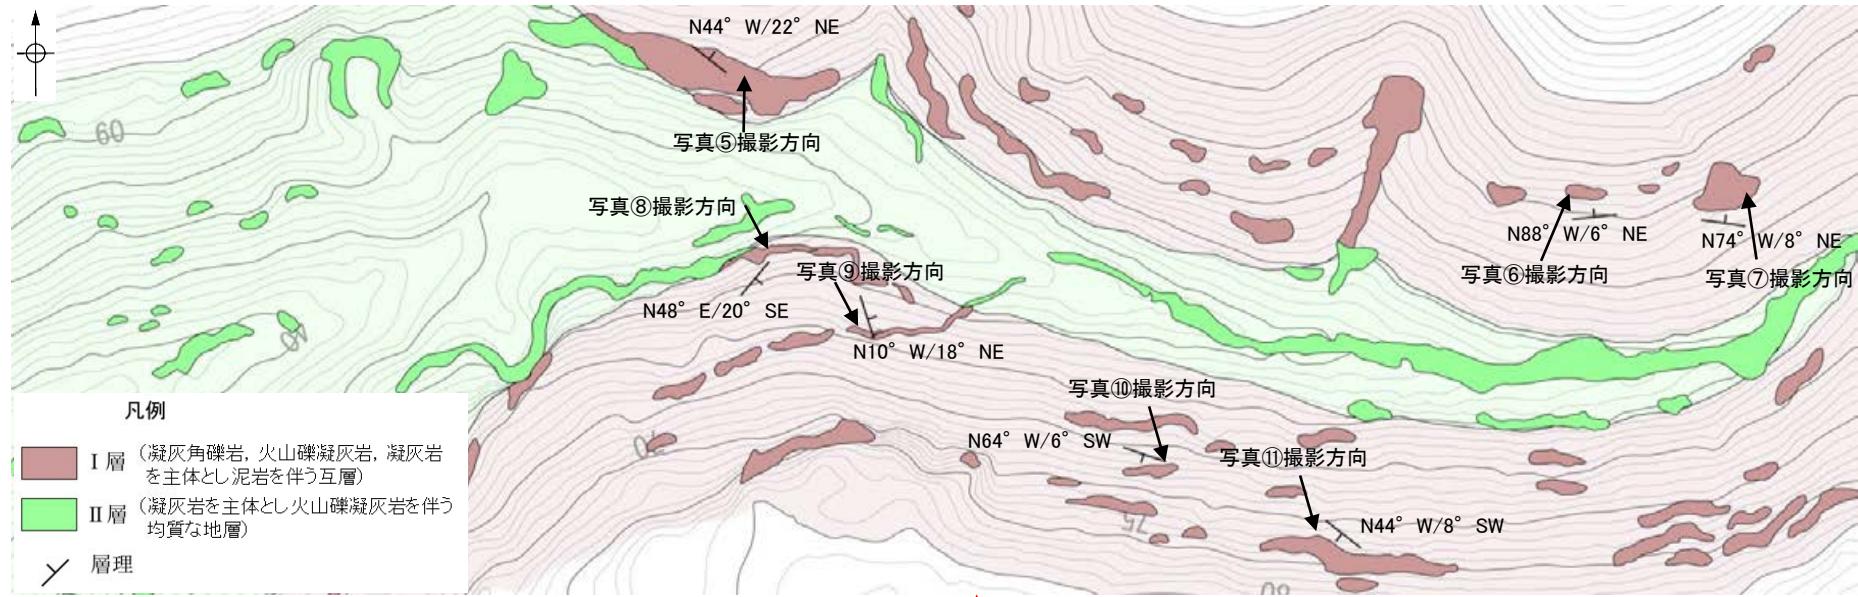
断層aの北方延長 ↑
地表踏査結果(ルートマップD, E)

- 追加で実施した地表踏査の結果, 7地点で層理が認められ, これらの東西方向の傾斜はほぼ水平~22° 東傾斜であり, 福浦断層北方付近の広域的な地層の傾斜(10° ~22° 東傾斜)と概ね一致する。
- また, 断層aの北方延長位置に近づくにつれて層理が急傾斜となる傾向は認められない。
