2.2.1 (6) 福浦断層南部の分布 — 追加調査の考え方と評価の流れ —

○福浦断層南部の断層の分布を詳細に確認するために追加調査を行った。追加調査の考え方と評価の流れを以下に示す。

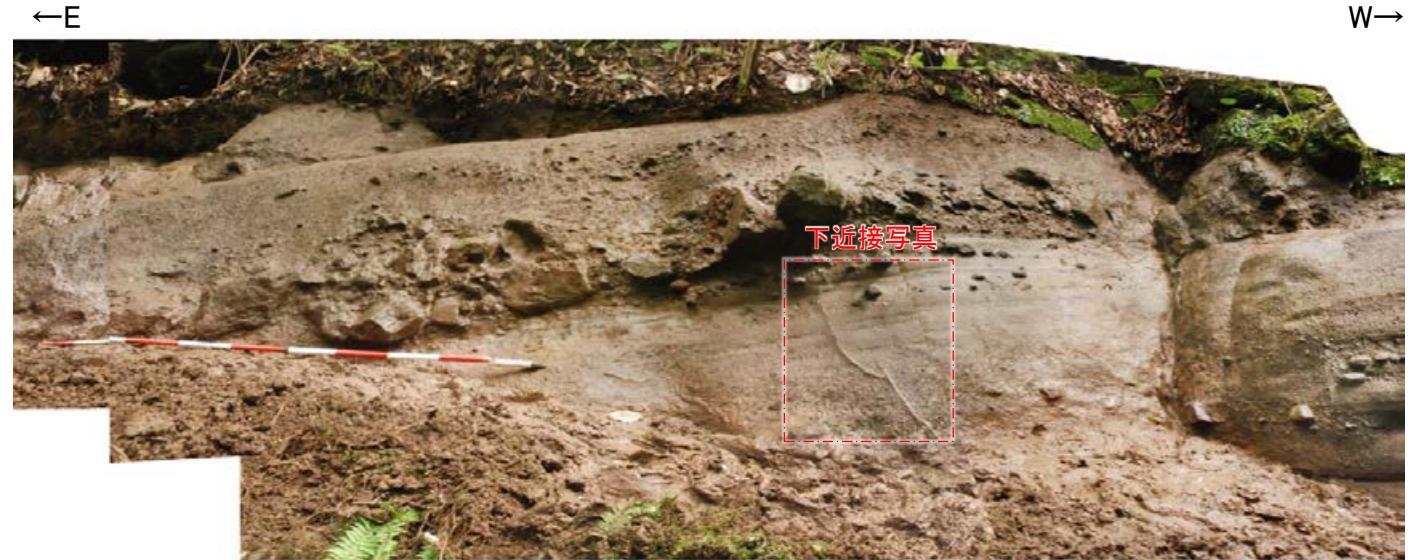
写真⑫*

- ・ルートマップDの凝灰岩中に認められる脈状部及びその周辺の母岩でXRD分析を行った結果、脈状部では周辺の母岩とほぼ同じ種類の鉱物が検出された。
- ・脈状部は周辺の母岩と比べて、相対的に斜長石が少なくスメクタイトが多いことから、母岩中で比較的強く変質を被った箇所であると推定した。

*写真⑫の範囲はI層に該当する。

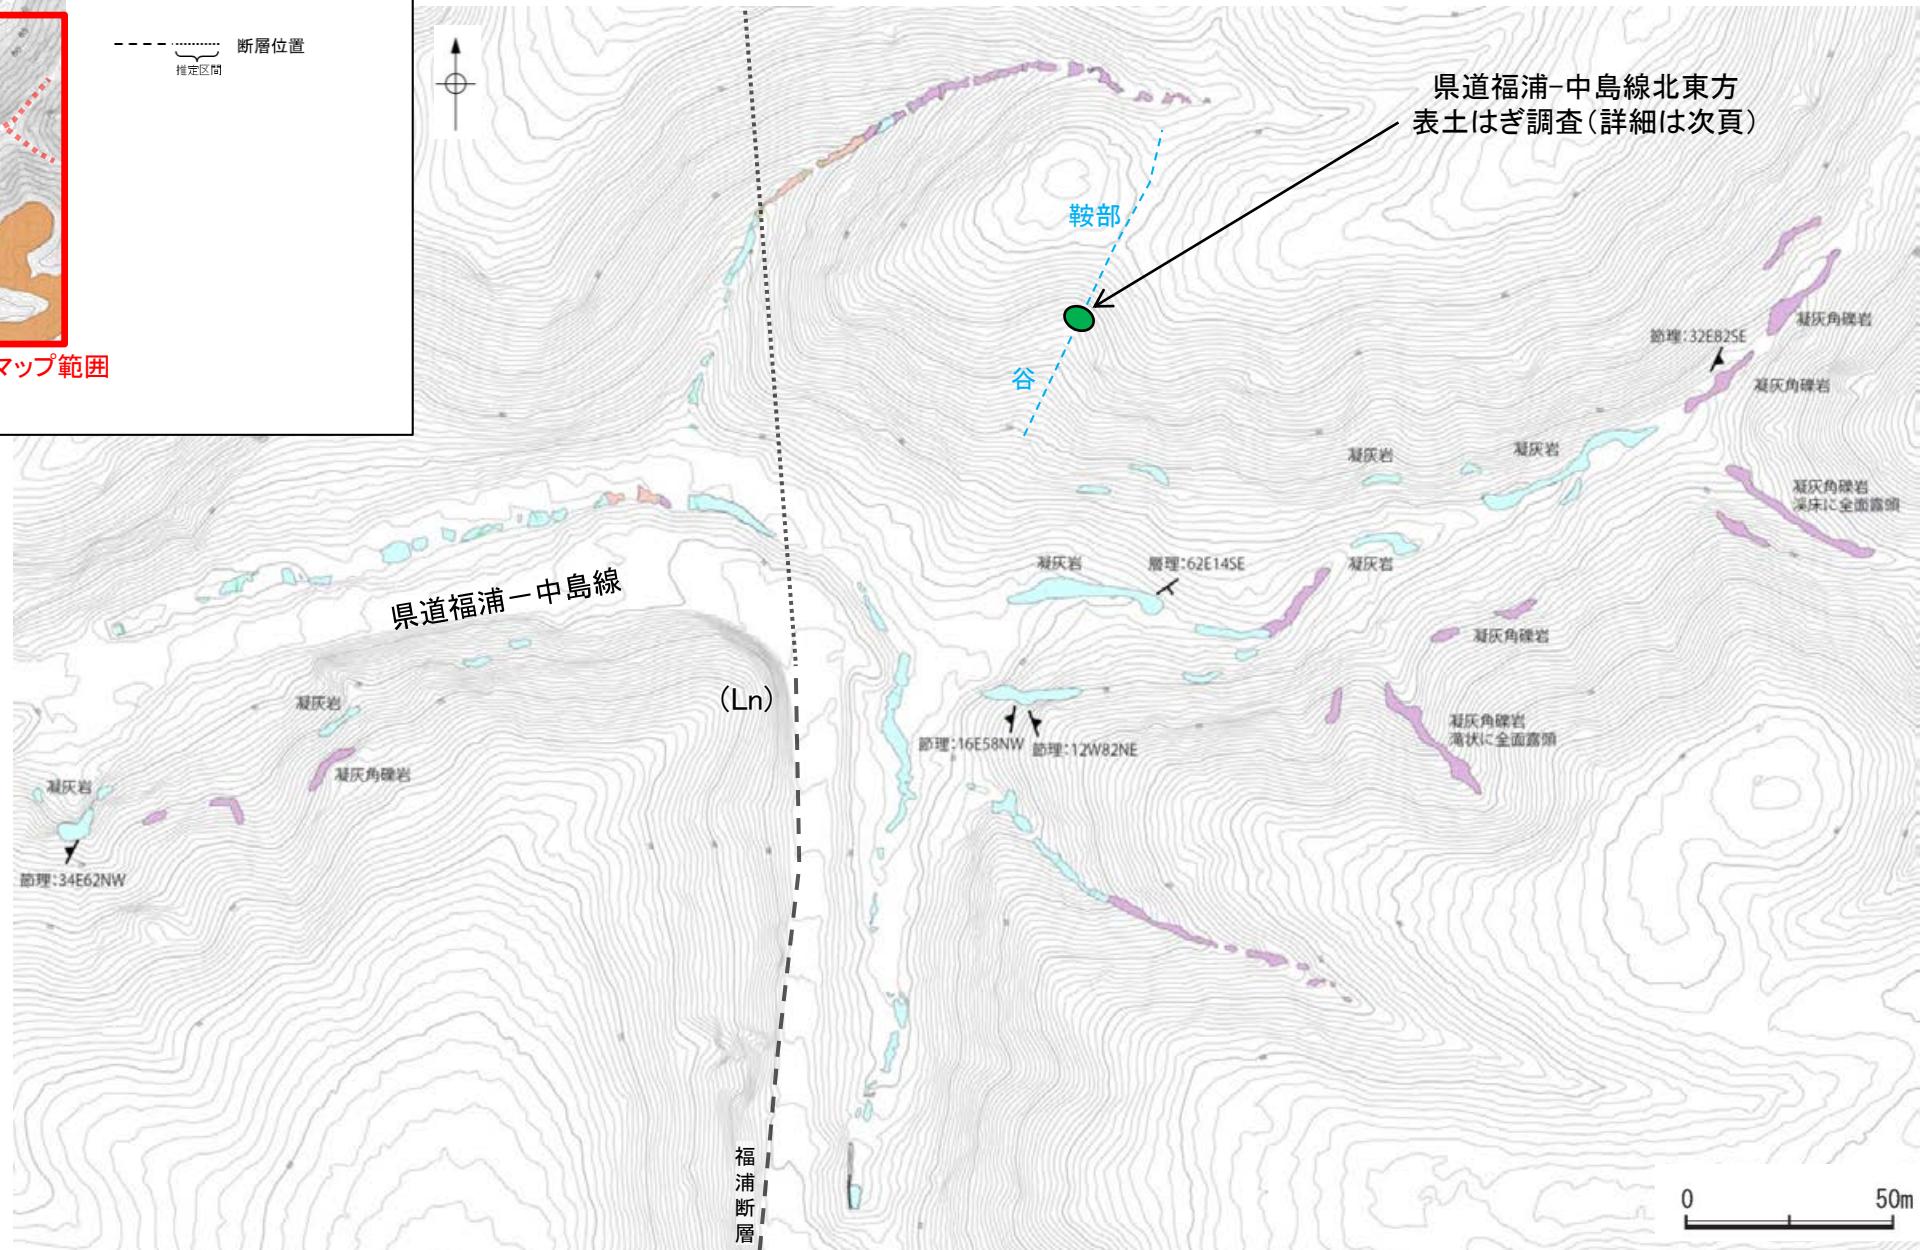
○逆向きの低崖等からなるリニアメント・変動地形の北端(Ln地点)より北東方に、谷及び鞍部が分布している。この谷及び鞍部にあたる位置において、表土はぎ調査を行った結果、福浦断層から分岐する断層は認められない。

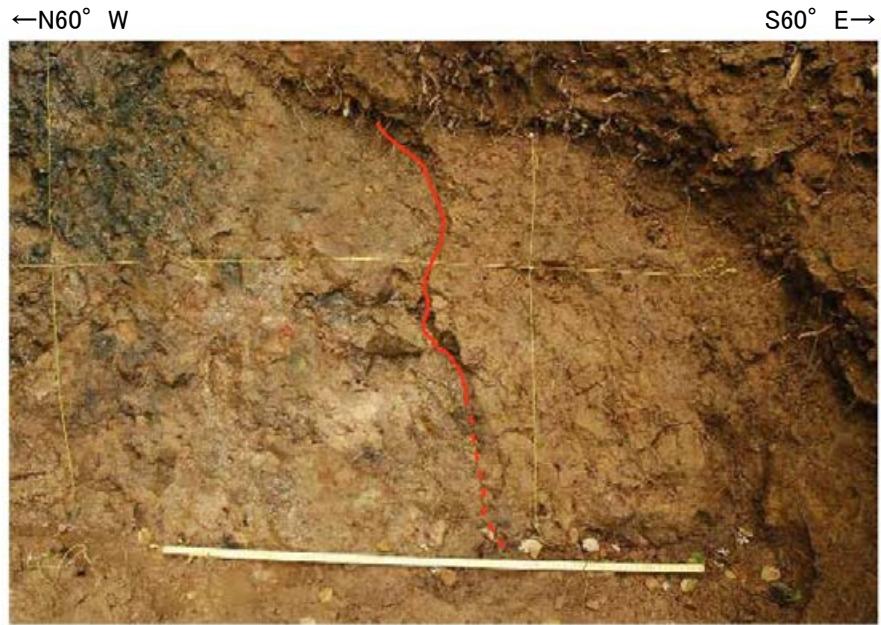
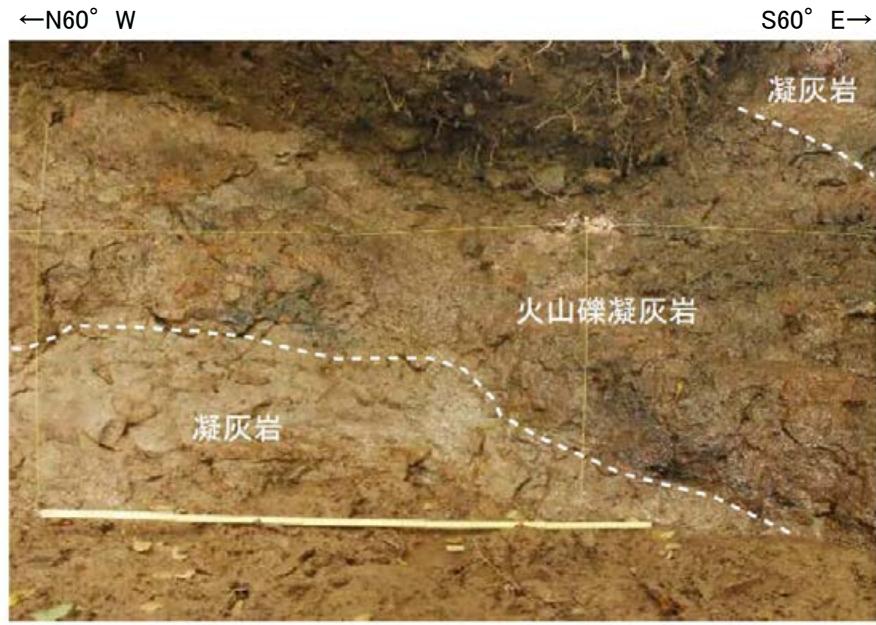
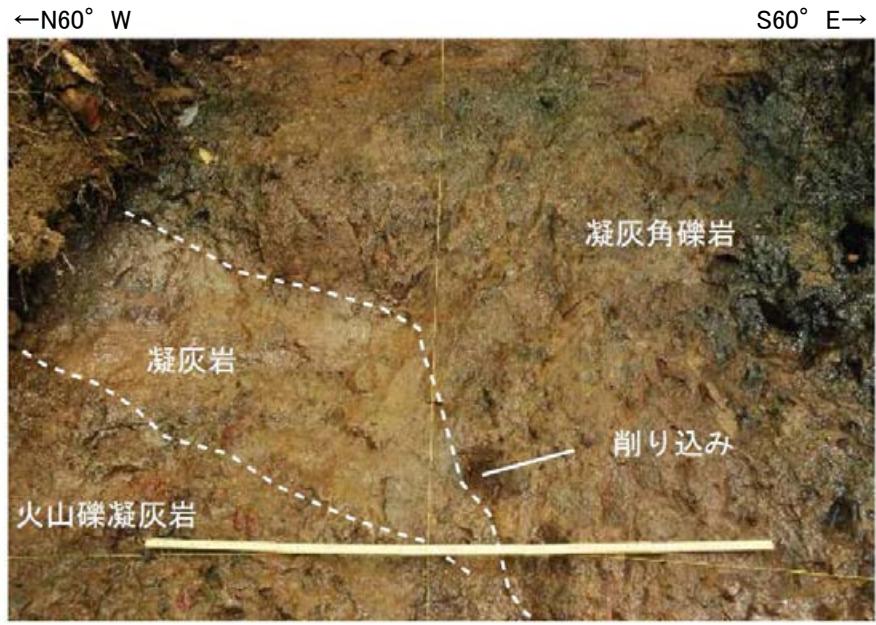
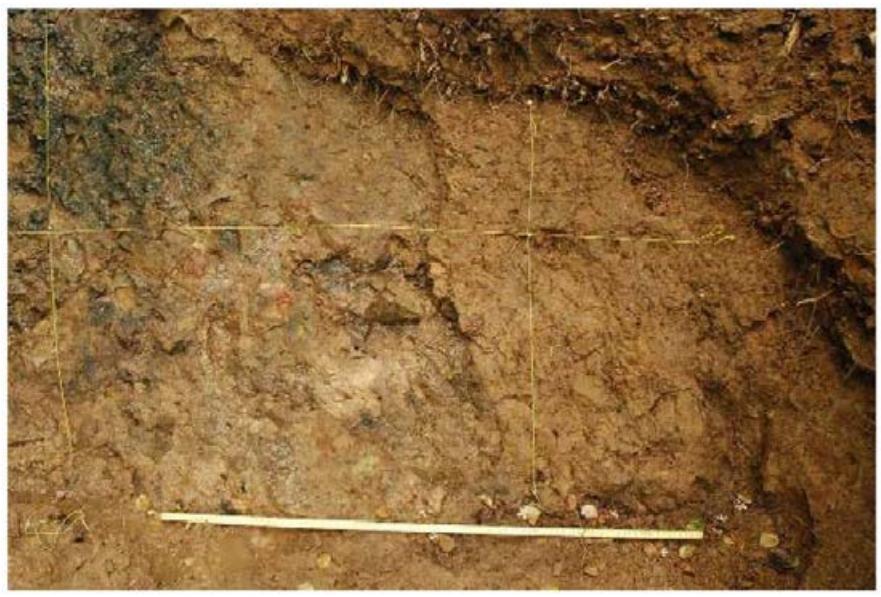
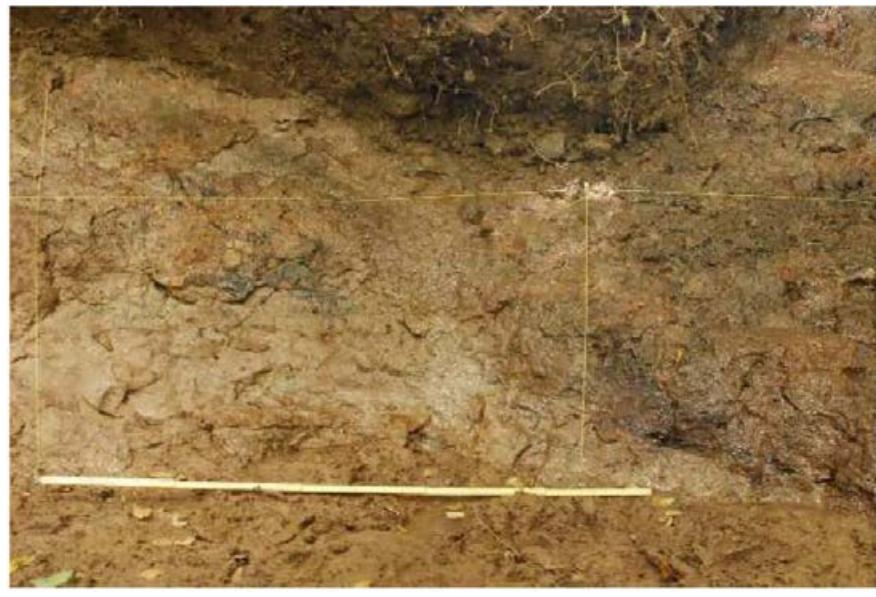
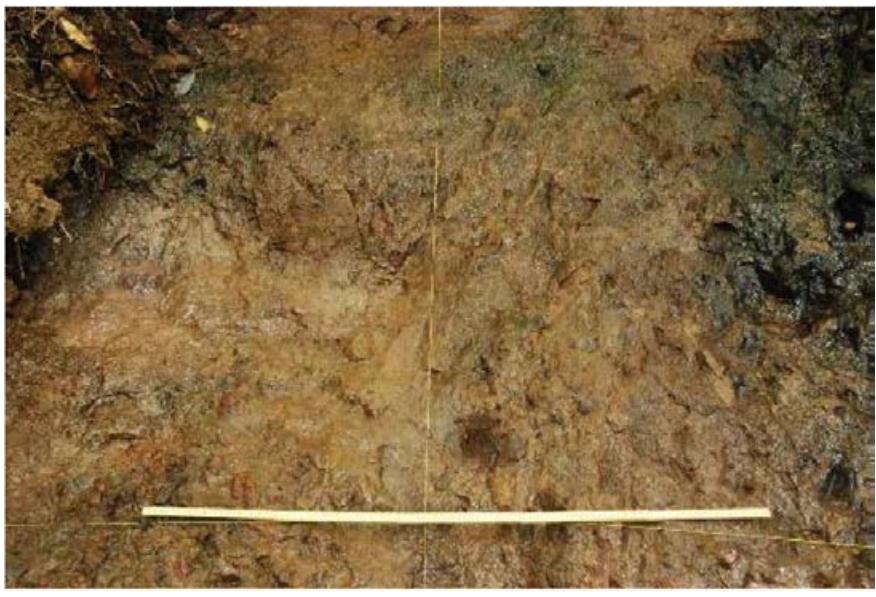
写真1 露頭東側に分布する割れ目
(上:割れ目を加筆, 下:加筆なし)

不規則に凹凸し, 下部で不明瞭となる。
走向・傾斜はN32° W/58° SW

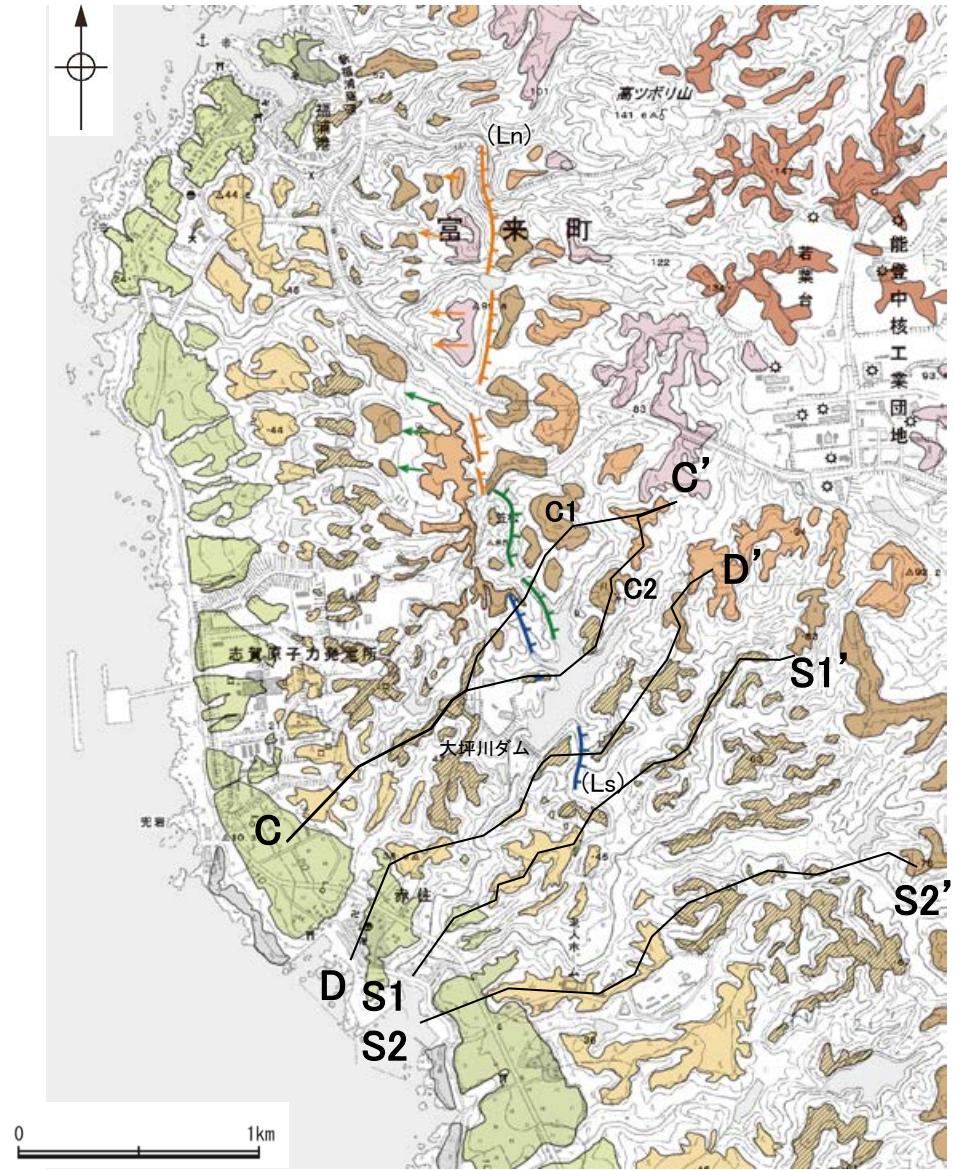
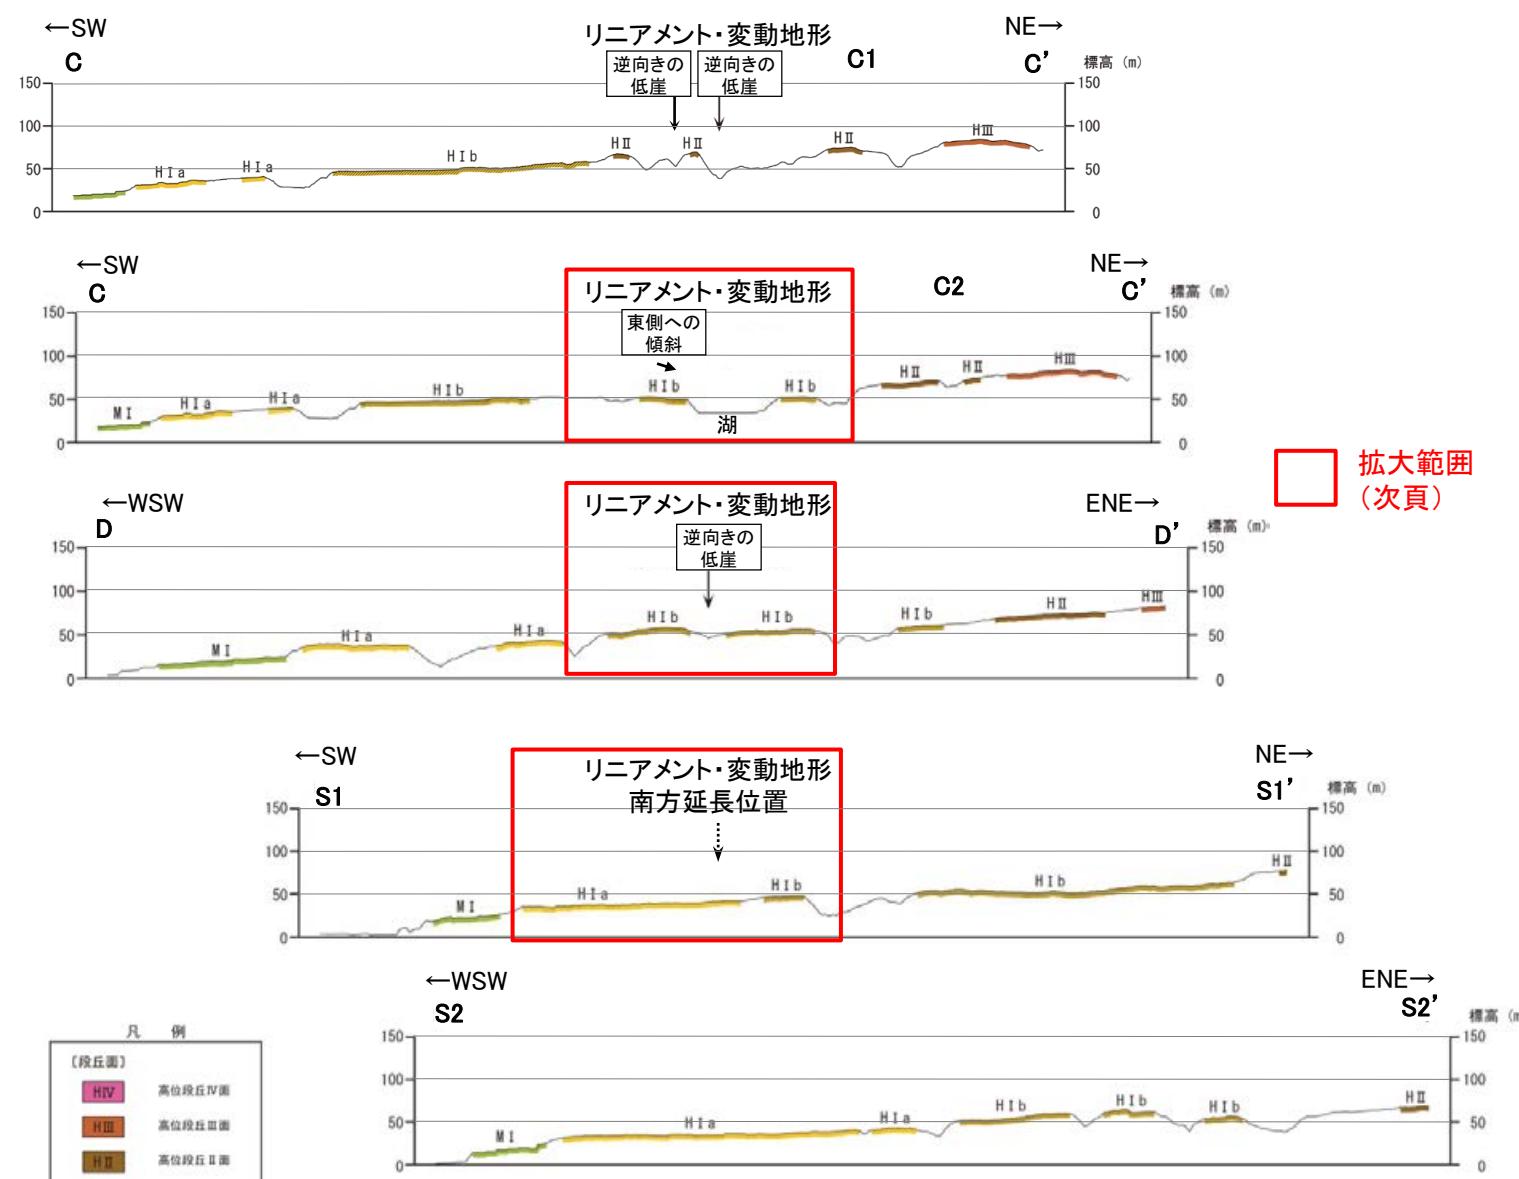
○大坪川ダム右岸及び左岸のリニアメント・変動地形を判読した区間では、逆向きの低崖が連続して認められるが、大坪川ダム付近のLs地点以南では逆向きの低崖等は認められない(S1-S1'断面, S2-S2'断面)。

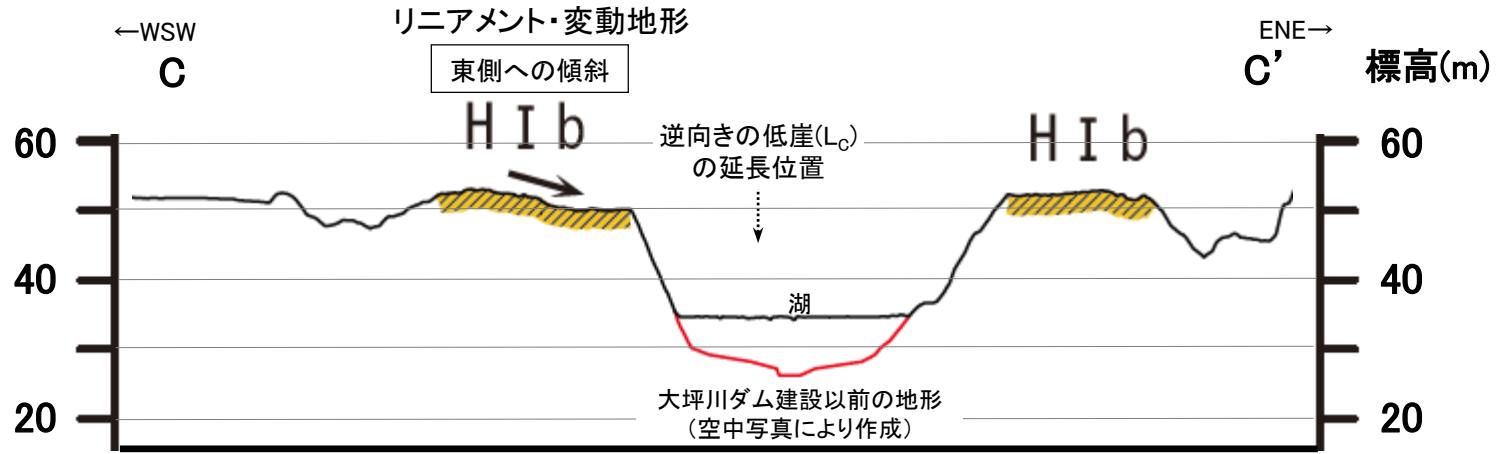
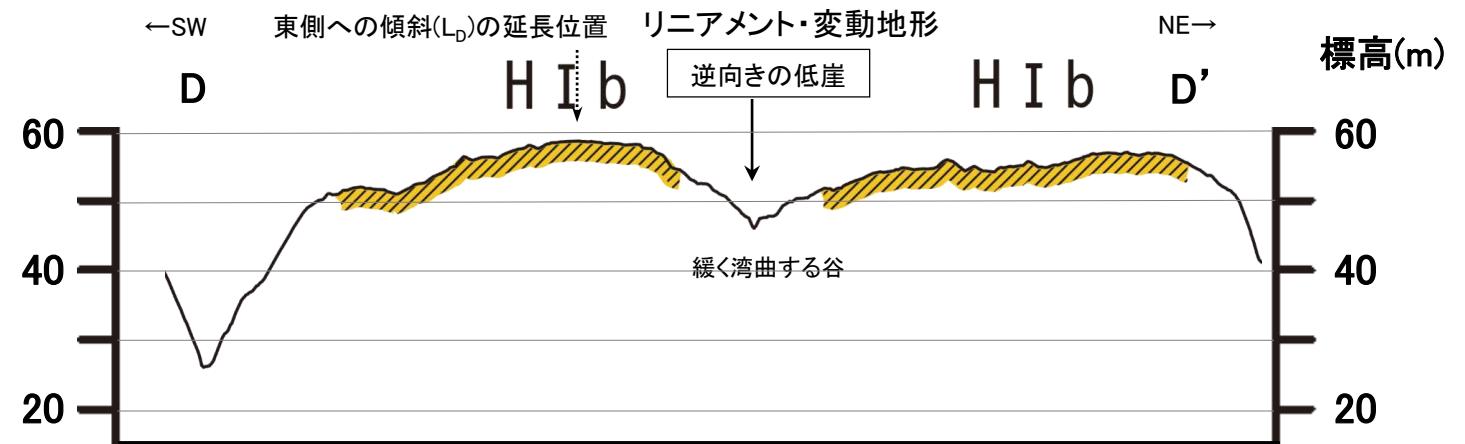
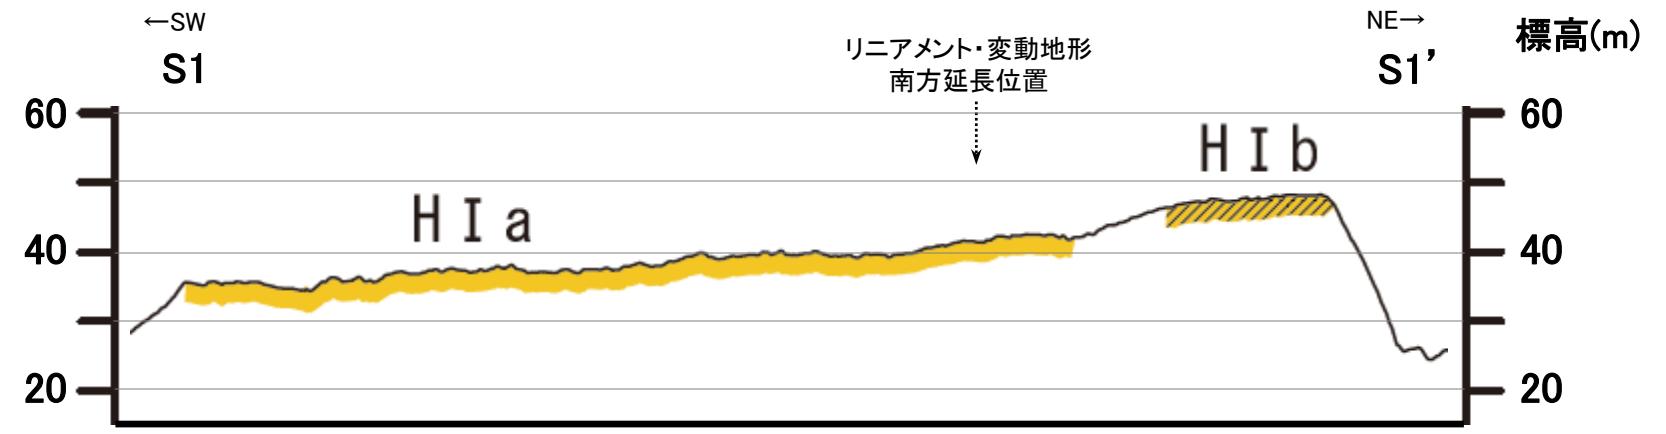
地形断面図(H:V=1:4)
(航空レーザ計測データにより作成)

- 大坪川ダム右岸において、Dランクのリニアメント・変動地形を判読した逆向きの低崖の南方延長において、高位段丘 I b面に東側への傾斜が認められる(C-C' 断面)。
- 大坪川ダム左岸において、緩く湾曲する谷及び逆向きの低崖が認められ、谷の西側の高位段丘 I b面には東側への傾斜は認められないが、福浦断層の上盤側(南西側)の段丘面標高が下盤側(北東側)に比べてやや高くなる(D-D' 断面)。
- さらに南方延長に分布する高位段丘 I a面は、海側に向かって緩やかに傾斜しており、リニアメント・変動地形の南方延長に逆向きの低崖等は認められない(S1-S1' 断面)。

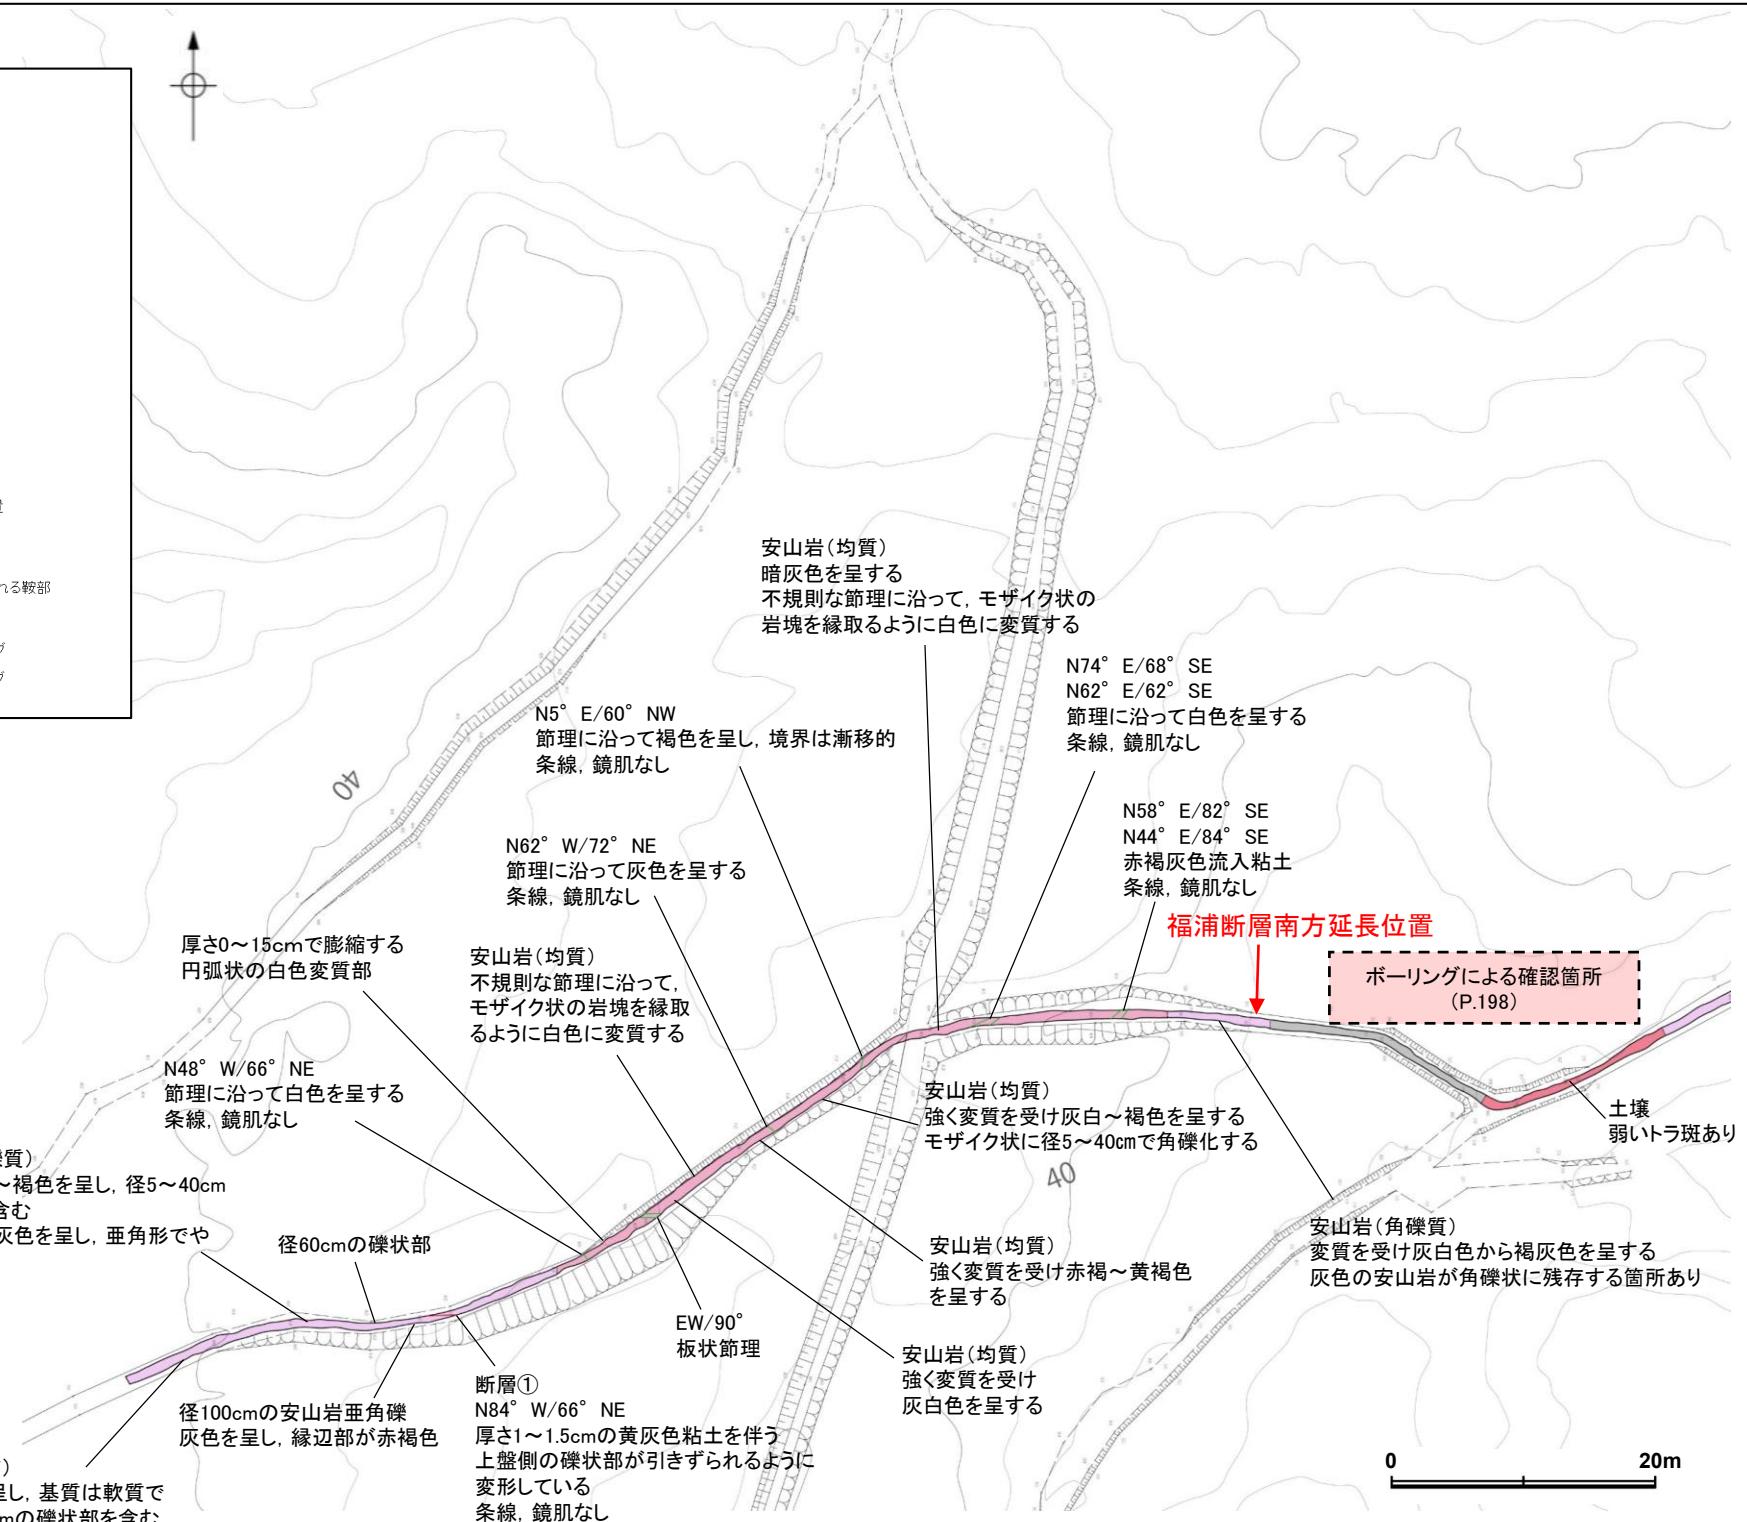
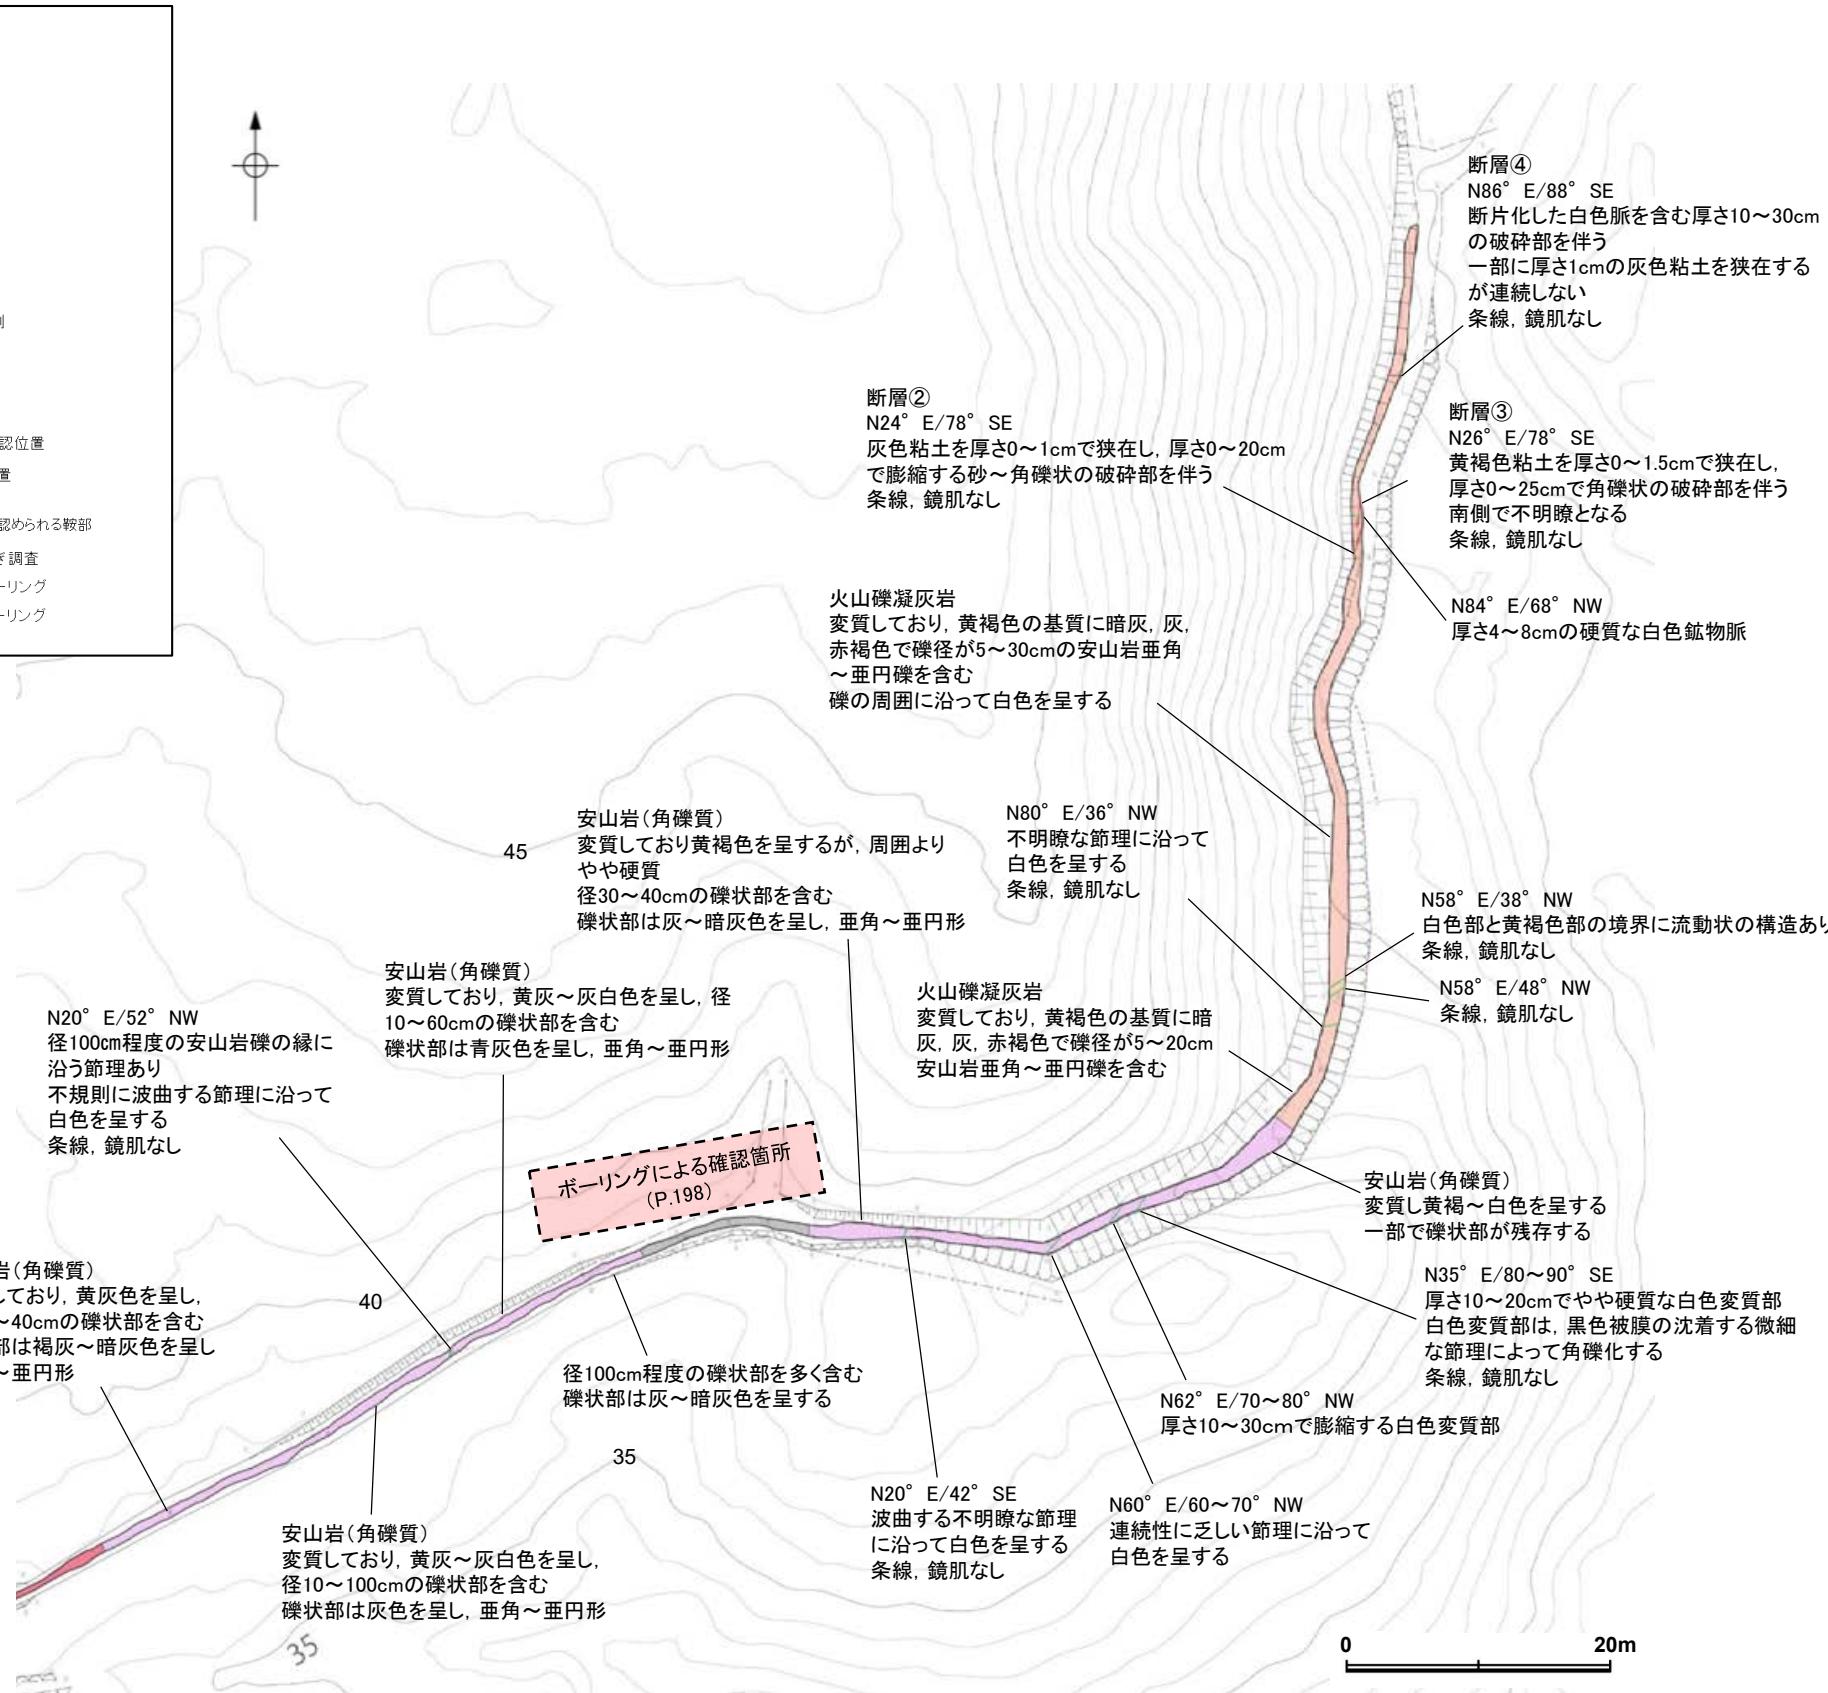
表土はぎ調査結果(ルートマップF(西部))

○ルートマップFにおいて表土はぎ調査を実施した結果、別所岳安山岩類の安山岩(均質)、安山岩(角礫質)、火山礫凝灰岩が分布し、断層が4箇所(本頁、次頁)で認められる。
○これらの断層は、いずれも走向・傾斜が福浦断層(NS/70° W)と異なることから、福浦断層に対応する断層ではないと判断した。
○また、これらの断層は地形調査、地質調査(表土はぎ調査)及び反射法地震探査の結果を踏まえると、水平方向や深部方向への連続性に乏しく、震源として考慮する活断層ではないと判断した。

・ルートマップFにおいて、表土はぎ調査を実施した結果、福浦断層に対応する断層は認められない。

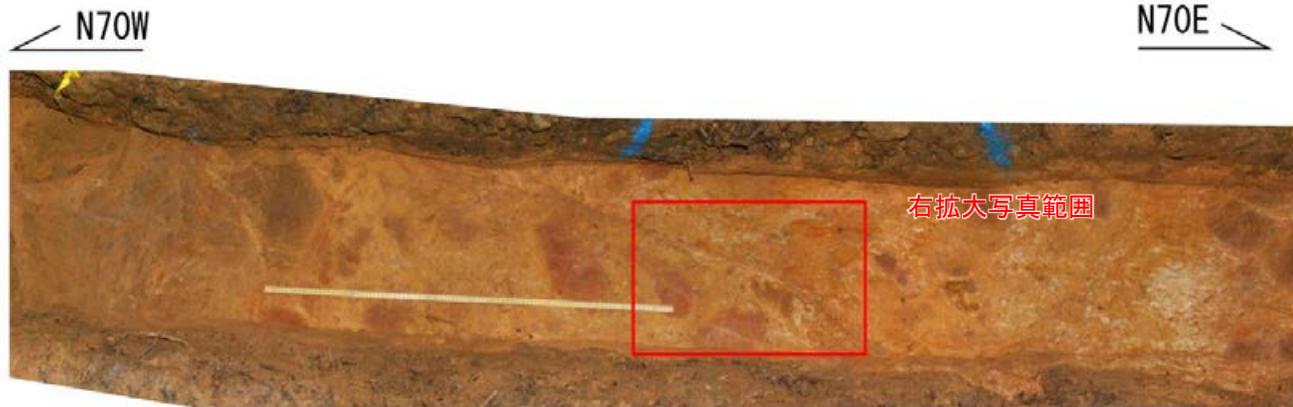
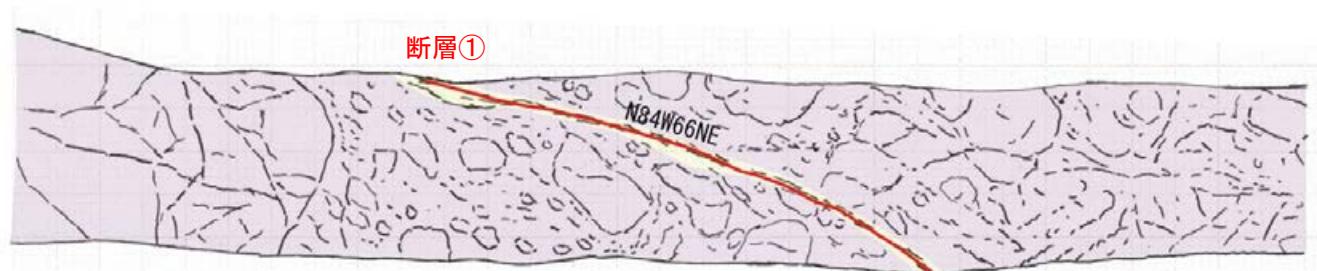
露頭写真

- ルートマップFにおいて、走向・傾斜がN84° W/66° NEの断層①が認められる。
- 断層①は、走向・傾斜が福浦断層(NS/70° W)と異なることから、福浦断層に対応する断層ではないと判断した。
- また、断層①の周囲の地形面に変位・変形は認められず、さらに本断層の西方延長の反射法地震探査(D測線)において深部へ連続する断層は認められないことから、断層①は連続性に乏しく、震源として考慮する活断層ではないと判断した。

断層①
走向傾斜はN84W66NEであり、緩やかに湾曲する。幅1～1.5cmの黄灰色粘土を伴う。粘土に沿って幅2～3cmで白色部や褐色部からなる流動状構造が認められる。上盤側の幅20cm程度では、周辺の礫状部が引き摺られるように変形している。平滑面、鏡肌、条線は認められない。

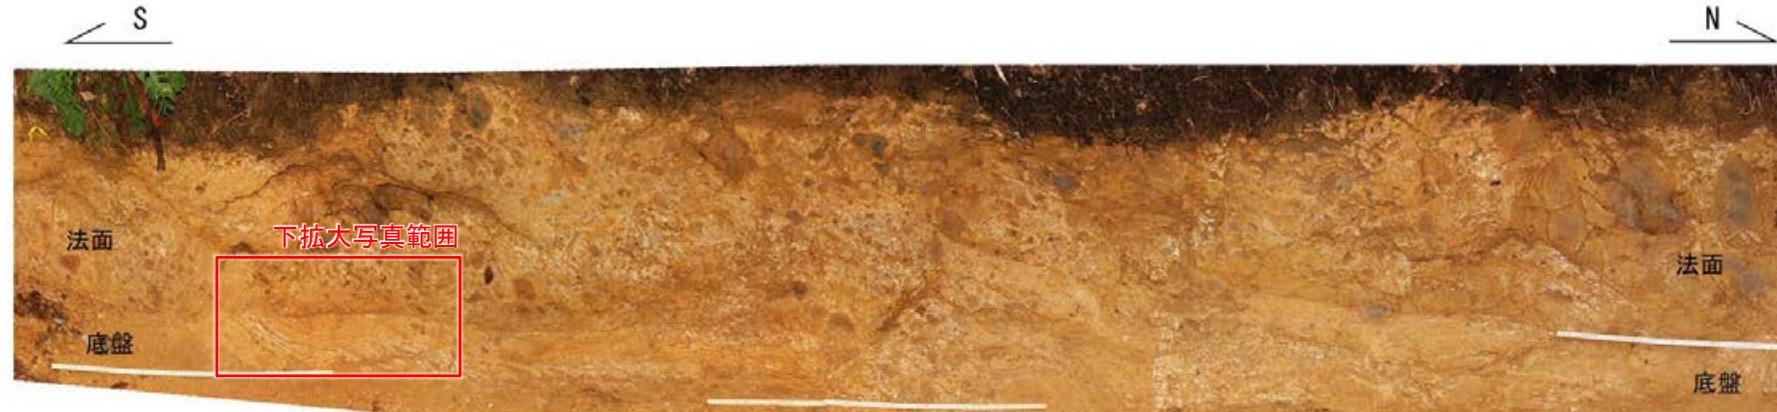
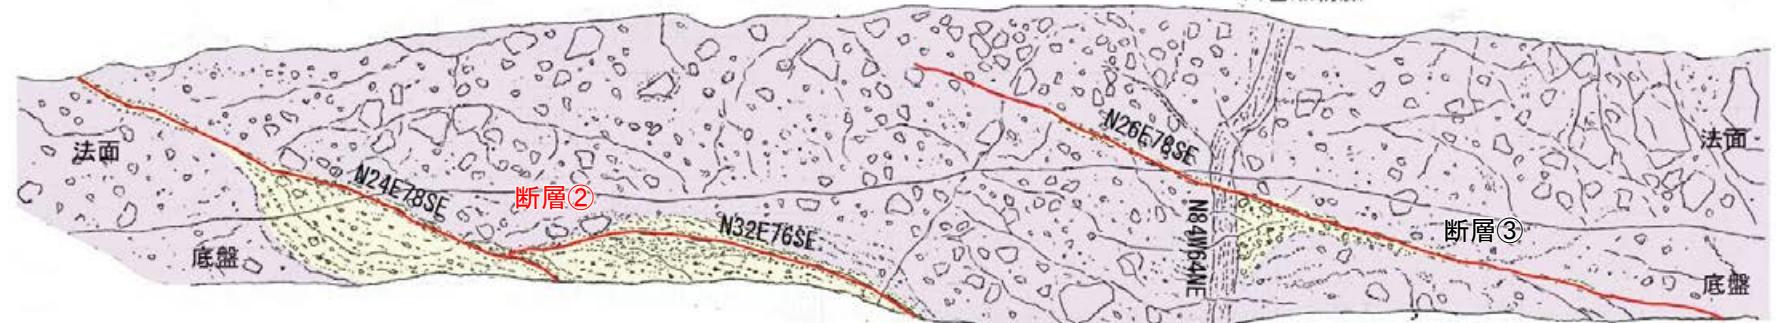
露头写真

- ルートマップFにおいて、走向・傾斜がN24° E/78° SEの断層②が認められる。
- 断層②は、走向・傾斜が福浦断層(NS/70° W)と異なることから、福浦断層に対応する断層ではないと判断した。
- また、断層②の周囲の地形面に変位・変形は認められず、さらに本断層の南西方延長のルートマップF区間において対応する断層は認められないこと、反射法地震探査(E測線)において深部へ連続する断層は認められないことから、断層②は連続性に乏しく、震源として考慮する活断層ではないと判断した。

断層②
走向傾斜は法面でN24E78SEであり、底盘ではN24E78SEの構造から分岐するようにN32E76SEの構造が認められる。両者とも、灰色の粘土を幅0~1cmで断続的に挟み、その周辺が褐色を帯びる。幅0~20cmで膨縮する砂~角礫状の破碎部を伴う。その内部には破碎部延長方向に沿った粒子の配列や流動状の構造が認められる。破碎部の幅は南方へ薄くなり、特に底盘と法面の境界付近で急激に幅を減ずる。破碎部の内部に連続する平滑面や鏡肌、条線は認められない。

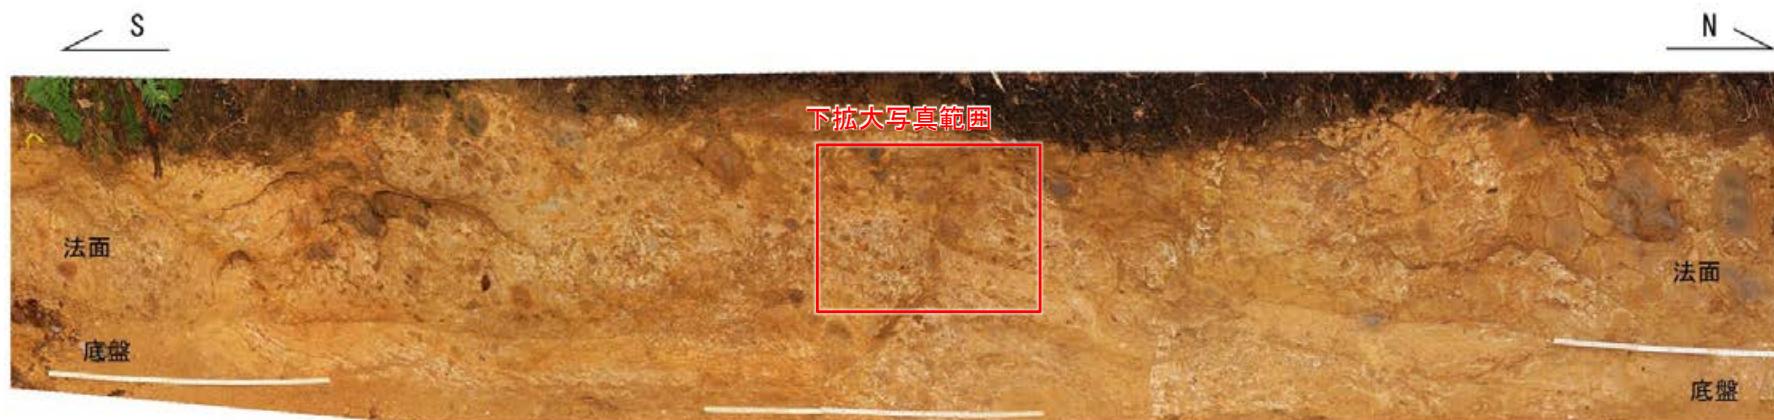
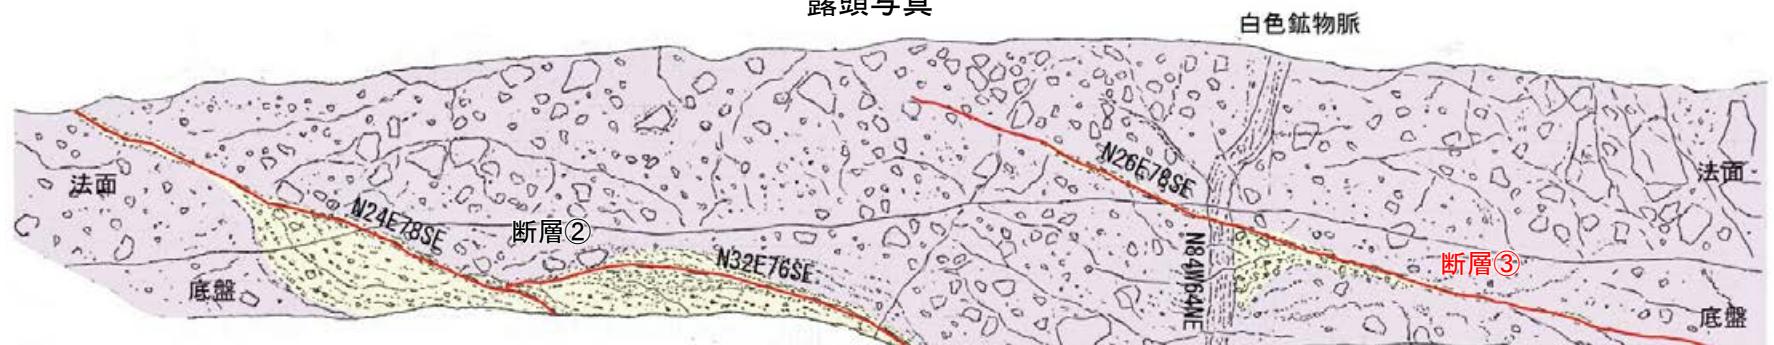
露頭写真

○また、断層③の周囲の地形面に変位・変形は認められず、さらに本断層の南西方延長のルートマップF区間において対応する断層は認められないこと、反射法地震探査(E測線)において深部へ連続する断層は認められないことから、断層③は連続性に乏しく、震源として考慮する活断層ではないと判断した。

断層③
 走向傾斜は法面でN26E78SEであり、黄褐色の粘土を幅0～1.5cmで挟在する。白色の鉱物脈と交差し、交差部に変位は認められない。幅0～25cmの角礫状の破碎部を伴う。幅は中央で厚く、南北両端へ薄くなり尖滅する。特に白色鉱物脈との交差部の北側では最大幅に達する。しかし、交差部の南側では、白色脈に切られるように急激に薄くなる。内部の角礫は縁に沿って白色に変質する破碎部の内部に認められる不規則に波曲する節理に沿って、白色鉱物脈と同様の鉱物が幅1cmのレンズ状に認められることがある。
 本破碎部は、露頭の南側へ不明瞭となり、露頭内部で消失する。破碎部の内部に連続する平滑面や鏡肌、条線は認められない。

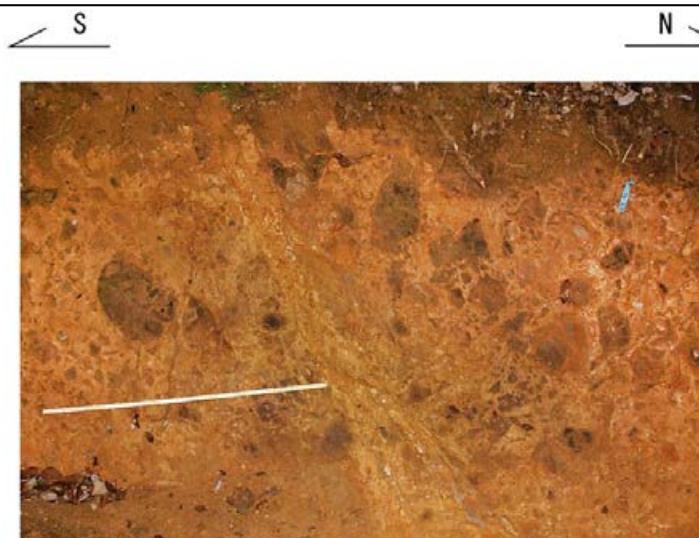
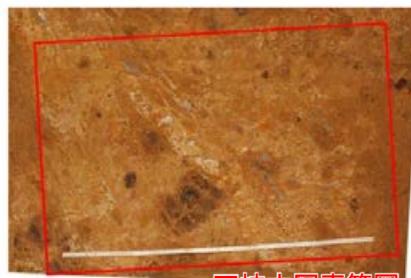
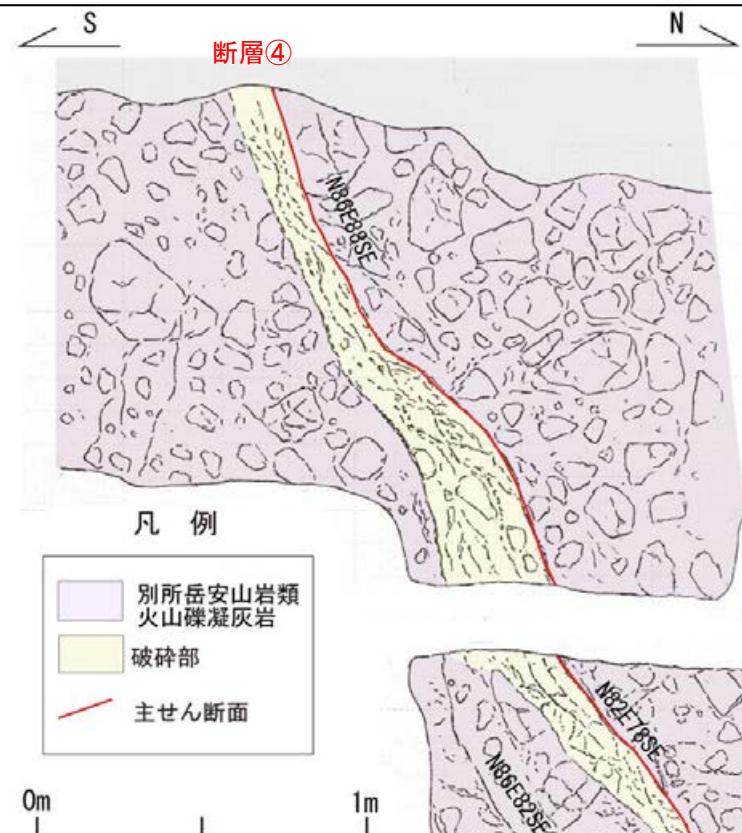
露頭写真

- ルートマップFにおいて、走向・傾斜がN86° E/88° SEの断層④が認められる。
- 断層④は、走向・傾斜が福浦断層(NS/70° W)と異なることから、福浦断層に対応する断層ではないと判断した。
- また、断層④の周囲の地形面に変位・変形は認められず、さらに本断層の西方延長の反射法地震探査(D測線)において深部へ連続する断層は認められないことから、断層④は連続性に乏しく、震源として考慮する活断層ではないと判断した。

断層④
 走向傾斜は法面でN86E88SEで、底盤でN82E78SEの走向傾斜を示す。
 法面の下部から底盤で副次的なせん断面が分岐し、N86E82SEの走向傾
 斜を示す。破碎部は断片化した白色鉱物を含み、それらの断片は破碎
 部の延長方向に配列する傾向がある。破碎部の幅は法面の上部で10
 cm、下部で30cmである。底盤では北側にのみ破碎部を伴い、西方に向
 かって幅5cmへ収縮する。破碎部の上盤側には、断続的に平滑面や灰色
 の粘土を幅1cm程度で伴う。粘土を縁取るように褐色を帯びる。
 破碎部の内部に連続する平滑面や鏡肌、条線は認められない。
