2.2.1 (6) 福浦断層南部の分布 — 追加調査の考え方と評価の流れ —

○福浦断層南部の断層の分布を詳細に確認するために追加調査を行った。追加調査の考え方と評価の流れを以下に示す。

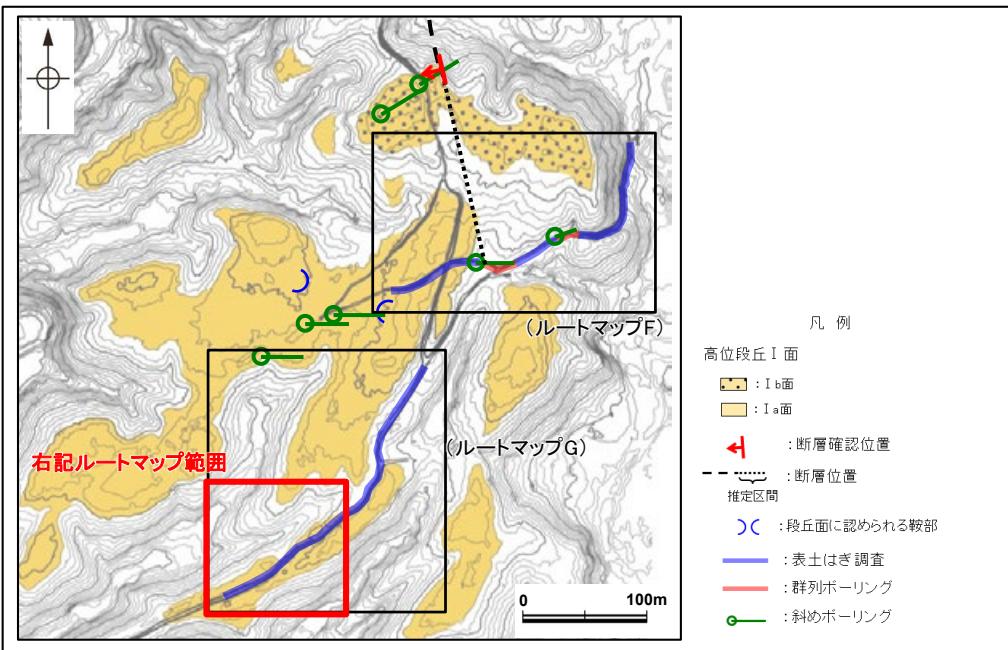
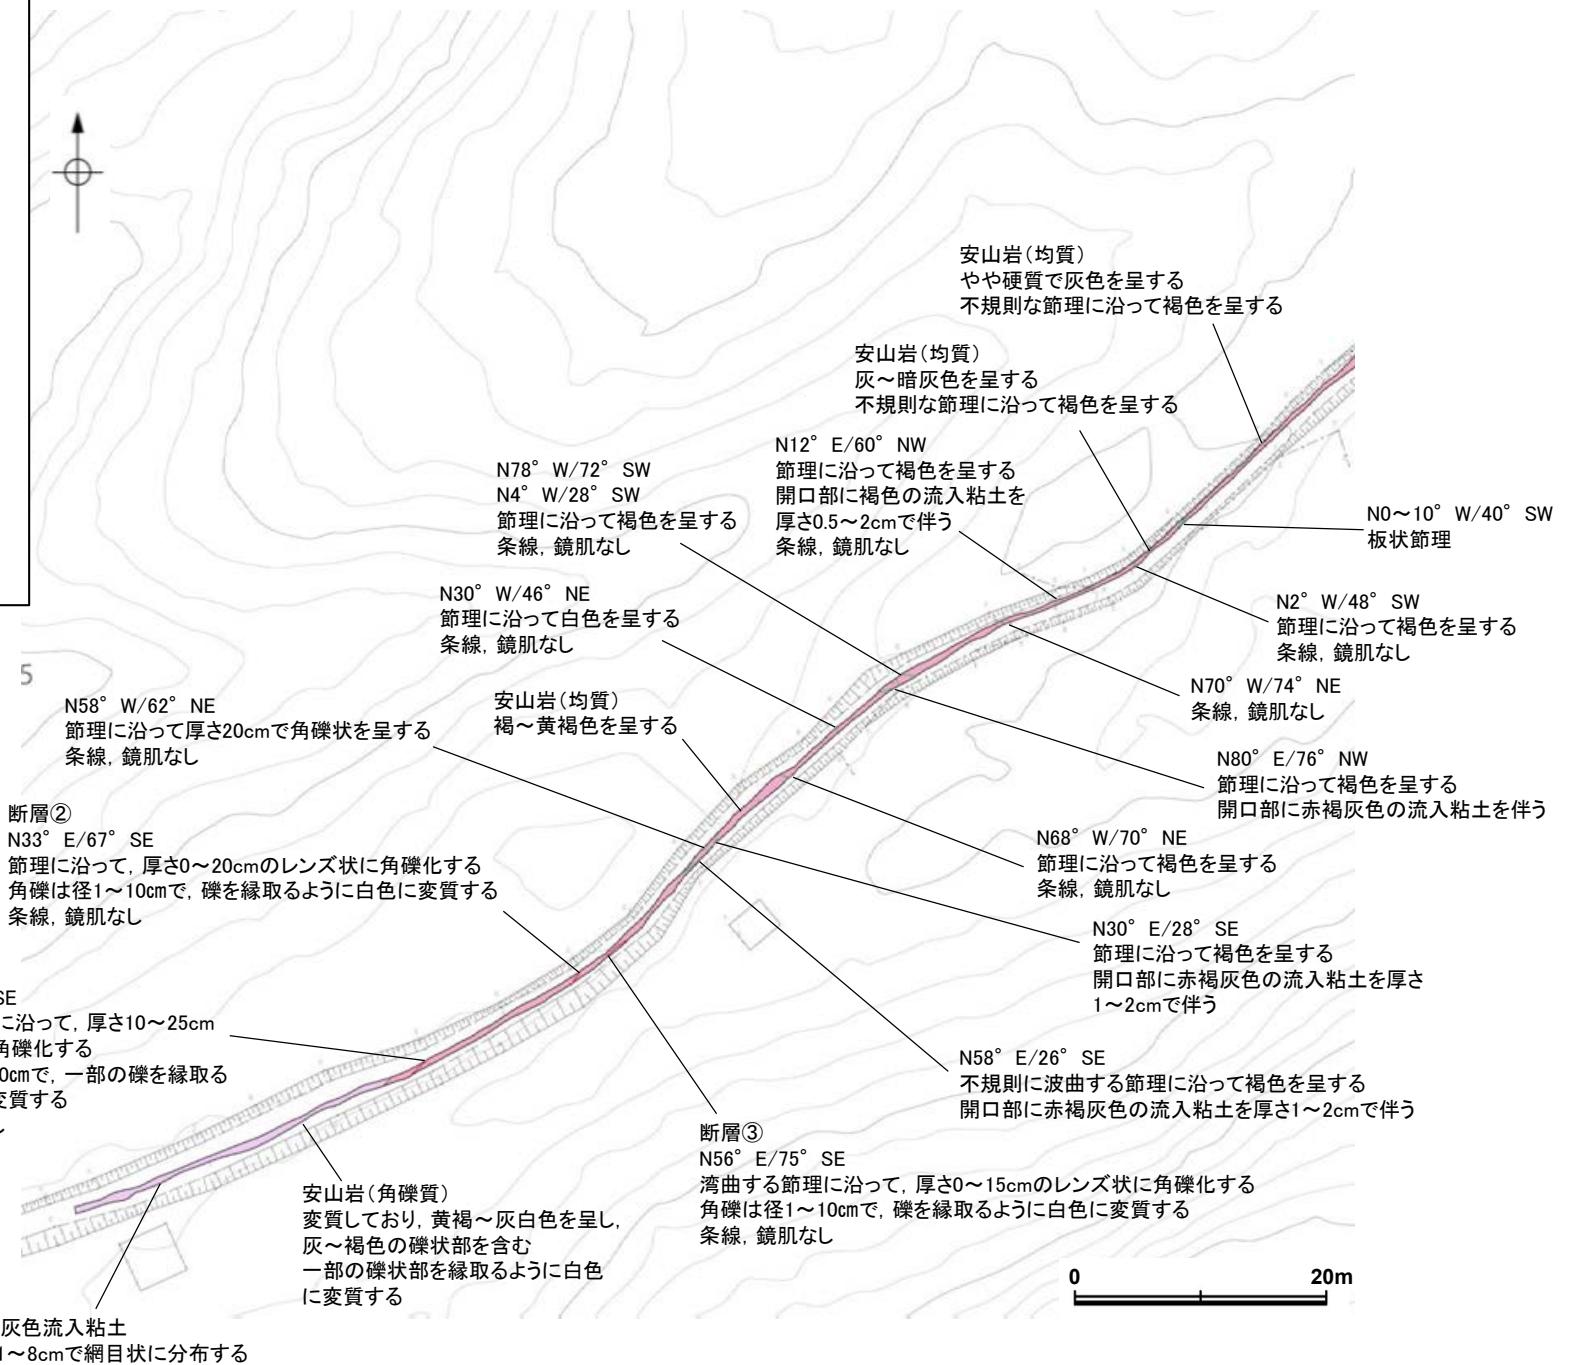
表土はぎ調査結果(ルートマップG(南西部))

- ルートマップGにおいて表土はぎ調査を実施した結果、別所岳安山岩類の安山岩(均質)、安山岩(角礫質)、火山礫凝灰岩が分布し、断層が5箇所(本頁、次頁)で認められる。
- これらの断層は、いずれも走向・傾斜が福浦断層(NS/70° W)と異なることから、福浦断層に対応する断層ではないと判断した。
- また、これらの断層は地形調査、地質調査(表土はぎ調査)及び反射法地震探査の結果を踏まえると、水平方向や深部方向への連続性に乏しく、震源として考慮する活断層ではないと判断した。

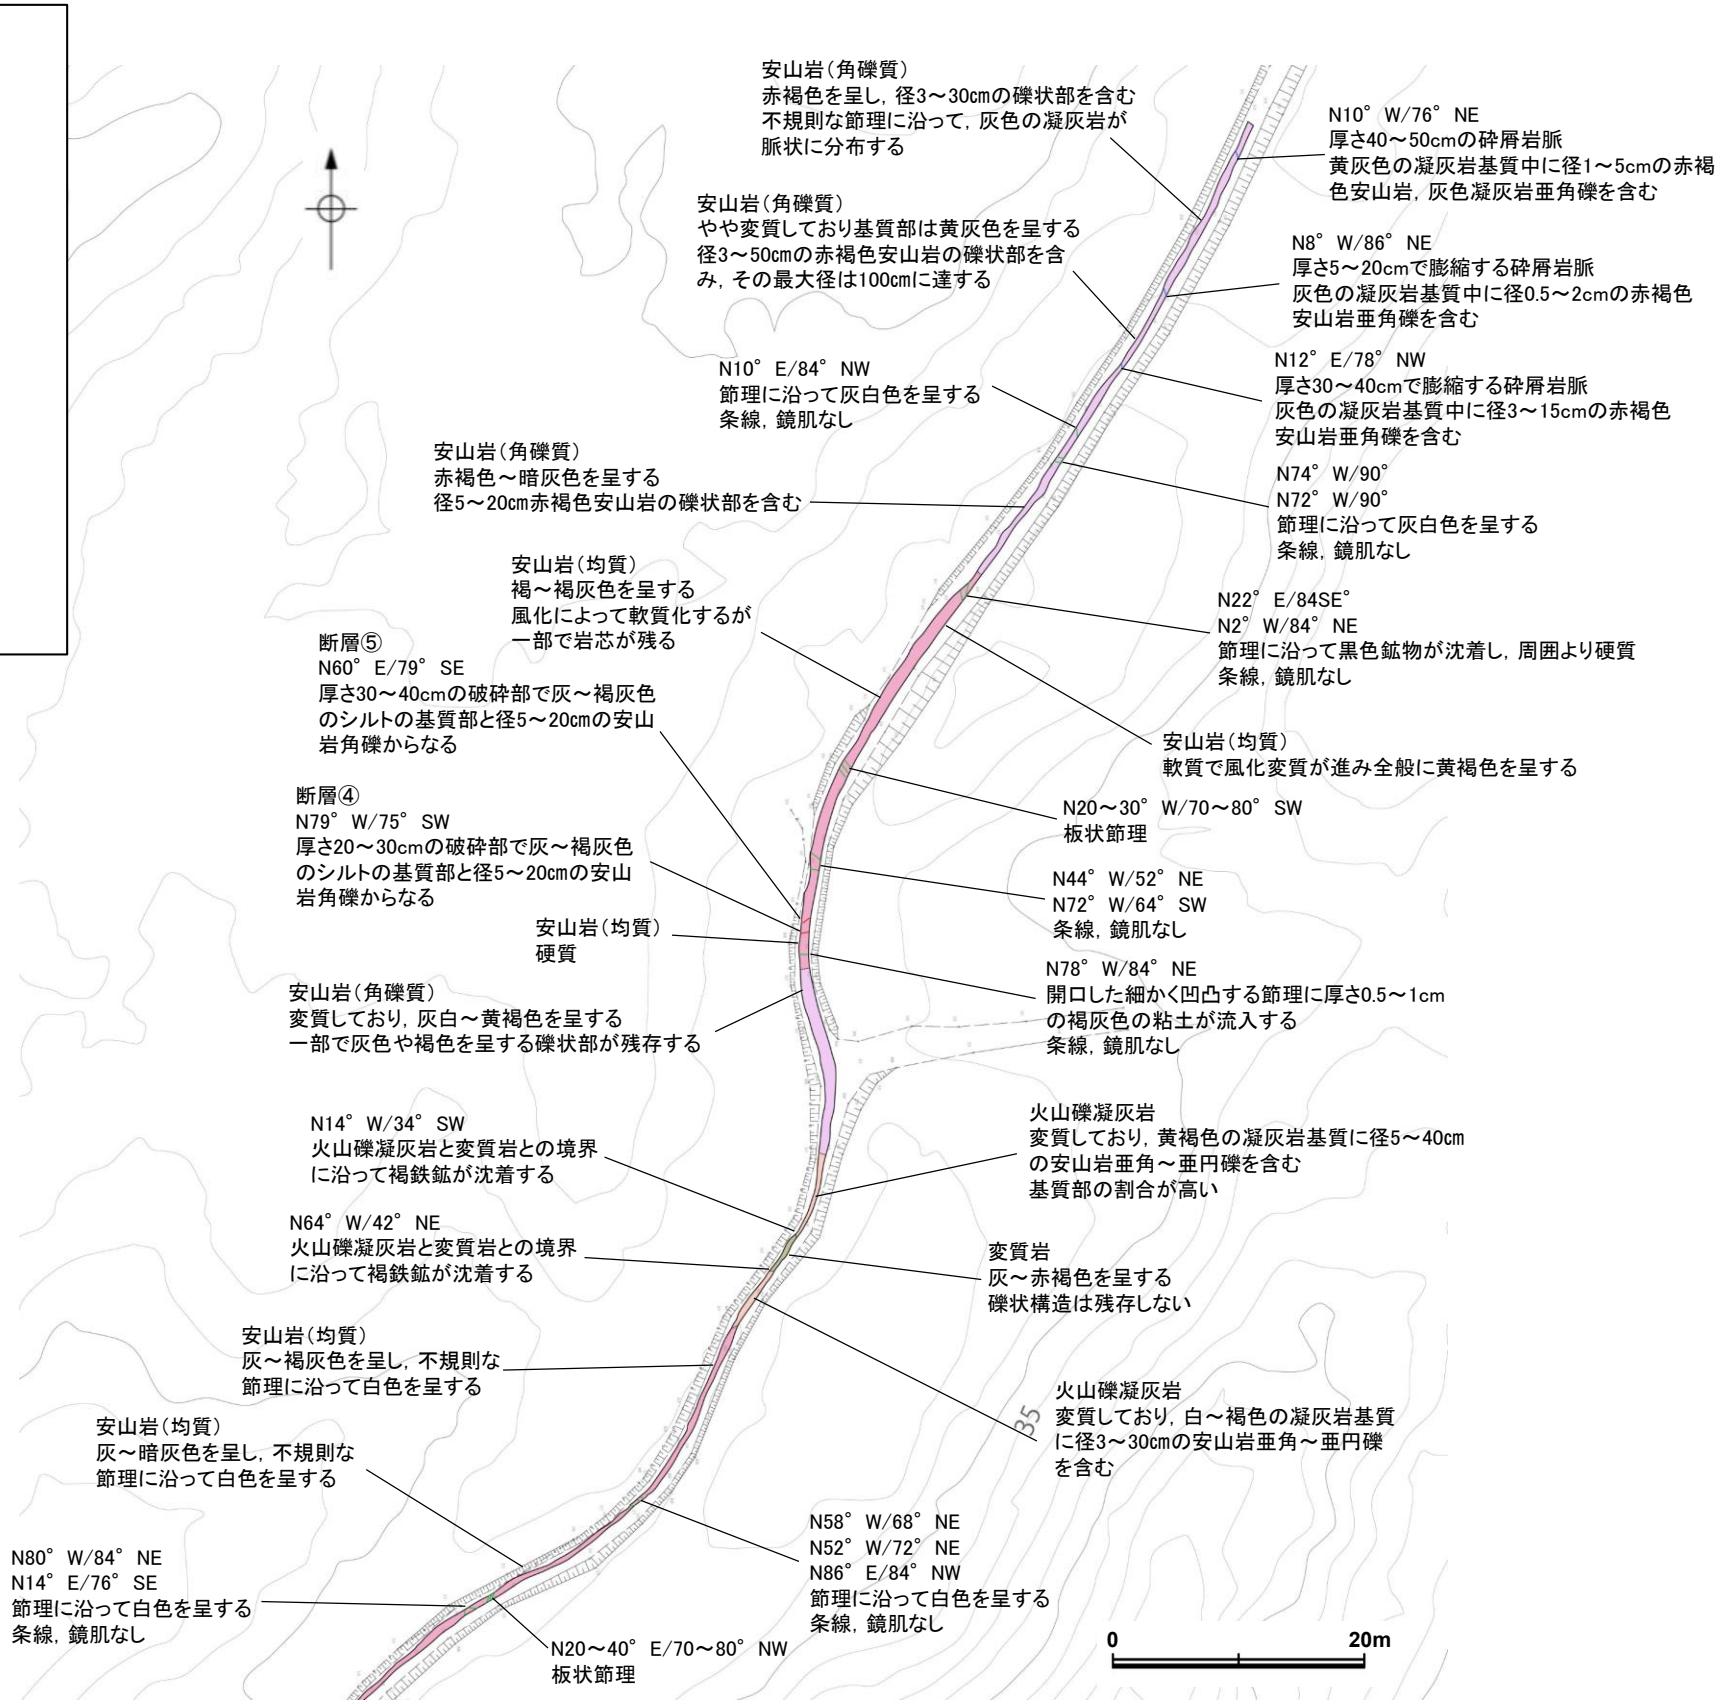
表土はぎ調査結果(ルートマップG(北東部))

・ルートマップGにおいて、表土はぎ調査を実施した結果、福浦断層に対応する断層は認められない。

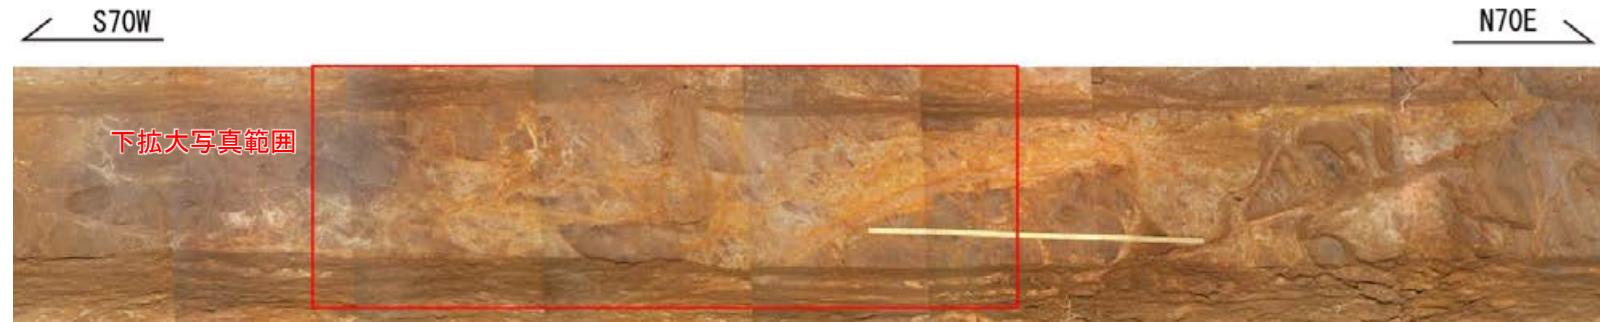
露頭写真

- ルートマップGにおいて、走向・傾斜がN53° E/72° SEの断層①が認められる。
- 断層①は、走向・傾斜が福浦断層(NS/70° W)と異なることから、福浦断層に対応する断層ではないと判断した。
- また、断層①の周囲の地形面に変位・変形は認められず、さらに本断層の南西方延長の反射法地震探査(F測線)において深部へ連続する断層は認められないことから、断層①は連続性に乏しく、震源として考慮する活断層ではないと判断した。

破碎部
走向傾斜がN53E72SEからN65E61SEに湾曲する節理の北西側に幅10～25cmの破碎部が認められる。破碎部の南東側の縁は湾曲する節理と一致するが、破碎部は西側へ不規則に広がっている。

破碎部は、灰～褐灰色シルトの基質と灰色を呈する安山岩角礫からなる。安山岩角礫は径1～10cmで、その縁が白色に変質していることがある。破碎部は礫も含めてナイフで削ることができる程度に軟質である。内部には褐鉄鉱の沈着が認められ、南東側では湾曲する節理に沿って帯状に沈着する。破碎部の内部に鏡肌や糸線を伴うせん断面を示唆するような面構造は認められない。

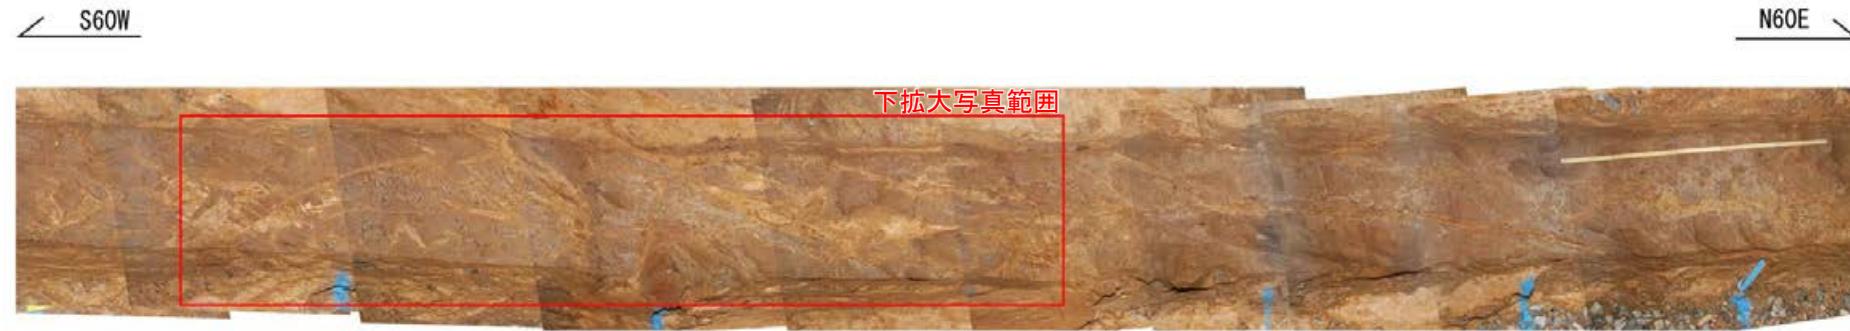
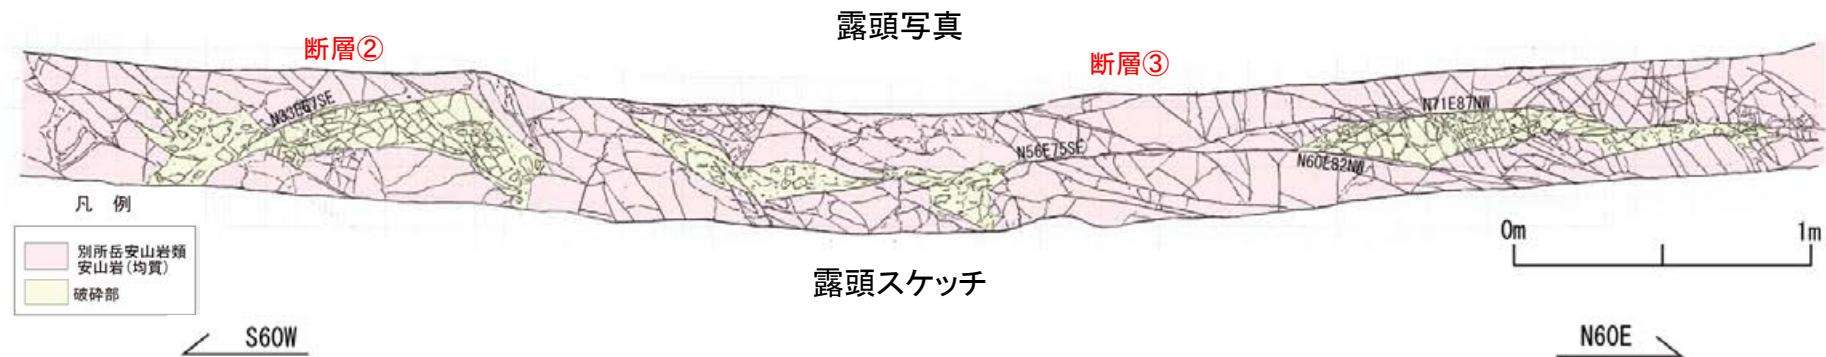
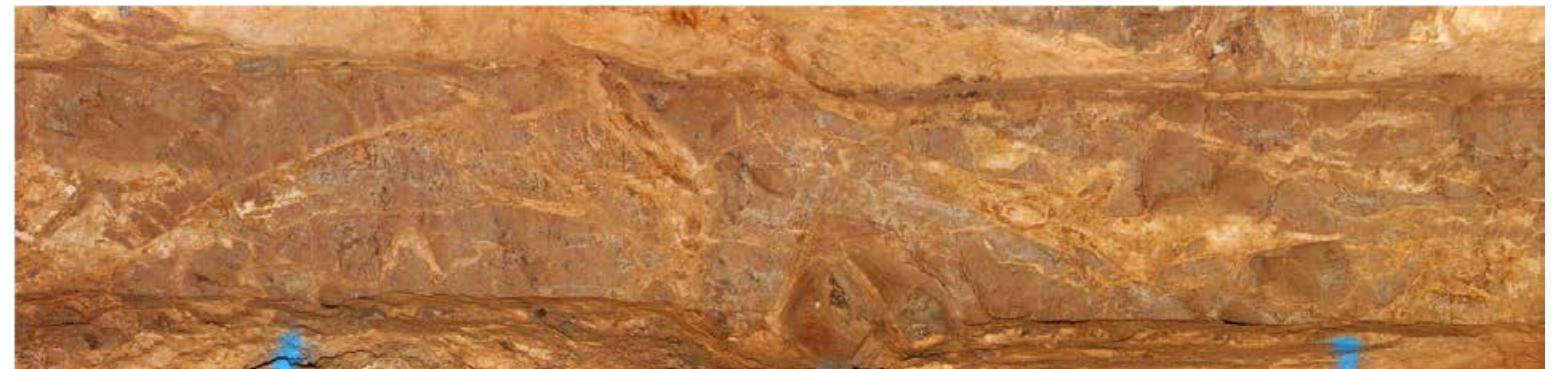
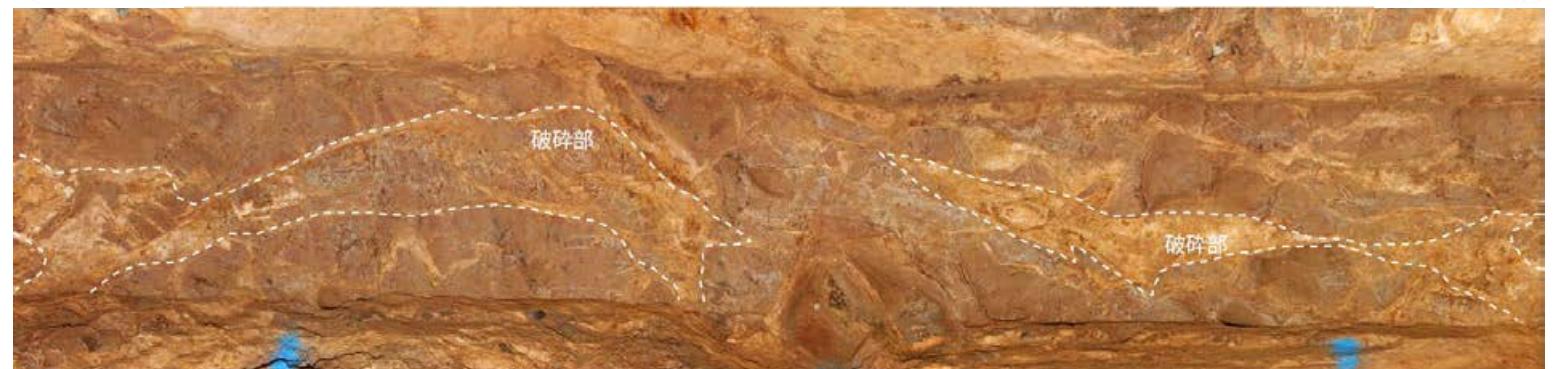
露头写真

- ルートマップGにおいて, 走向・傾斜がN33° E/67° SEの断層②とN56° E/75° SEの断層③が認められる。
- 断層②, ③は, 走向・傾斜が福浦断層(NS/70° W)と異なることから, 福浦断層に対応する断層ではないと判断した。
- また, 断層②, ③の周囲の地形面に変位・変形は認められず, 本断層の南西方延長の反射法地震探査(F測線)において深部へ連続する断層は認められないこと, さらに断層②は北東方延長のルートマップF区間, 断層③は北東方延長のルートマップG区間において対応する断層は認められないことから, これらは連続性に乏しく, 震源として考慮する活断層ではないと判断した。

断層②, ③
 走向がN30～60Eの複数の節理に沿って, 断続的に破碎部が認められる。破碎部の形状は幅0～20cmのレンズ状～不定形である。
 破碎部は, 灰～黄灰色シルトの基質と灰～褐色を呈する安山岩角礫からなる。安山岩角礫は径1～10cmで, 破碎部は礫も含めてナイフで削ることができる程度に軟質である。安山岩角礫の割合が高い部分では, 角礫はモザイク状に組み合わせり, 角礫の縁に沿って白色に変質する。
 破碎部の内部に鏡肌や条線を伴うせん断面を示唆するような面構造は認められない。

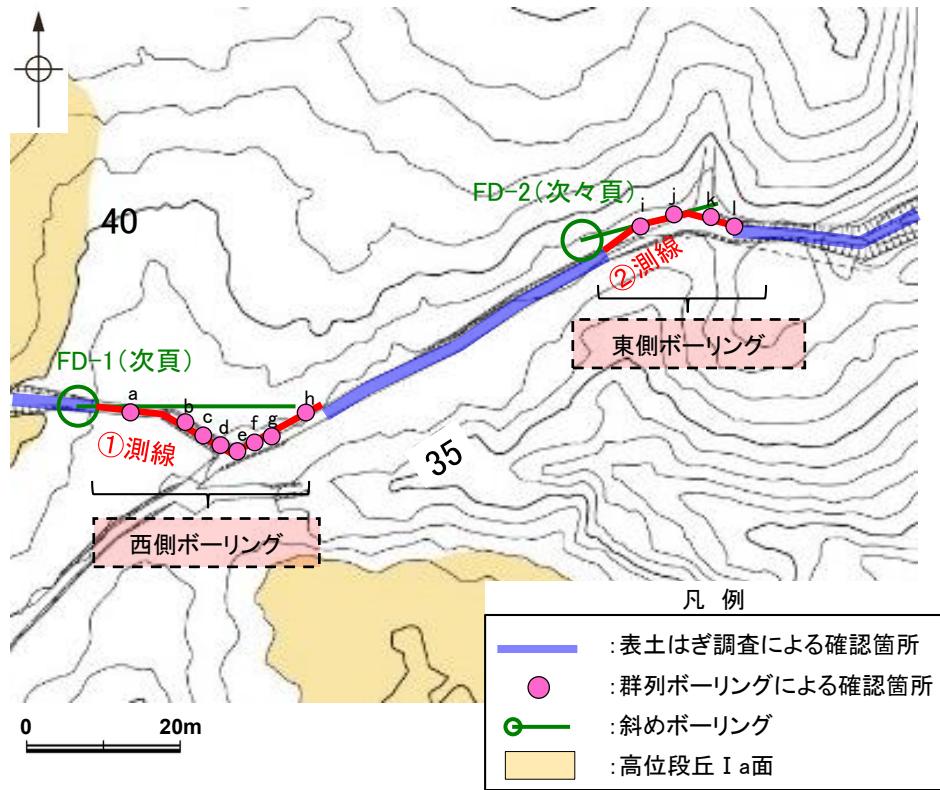
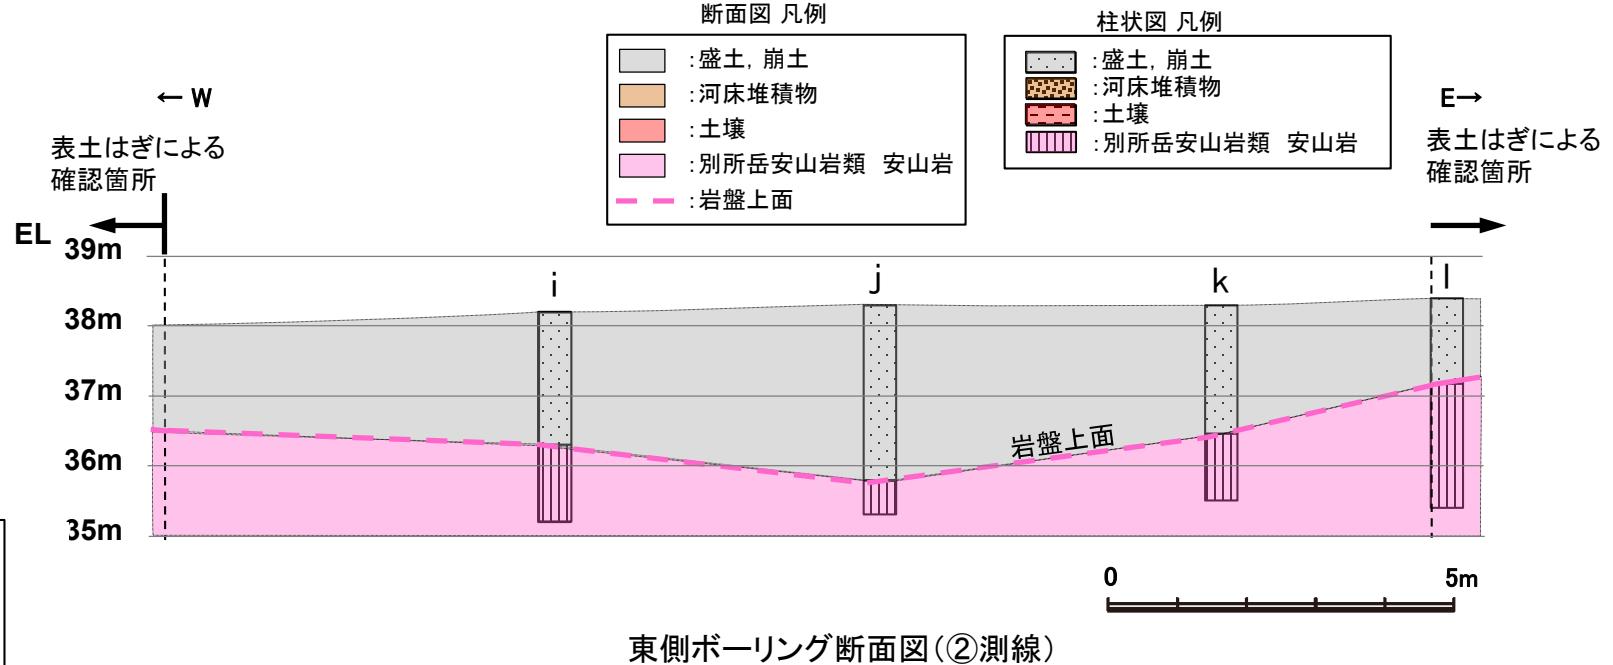
東側ボーリング断面図(②測線)

・群列ボーリング(①測線・②測線)の結果, 岩盤上面はEL36~37m付近で, ほぼ水平である。

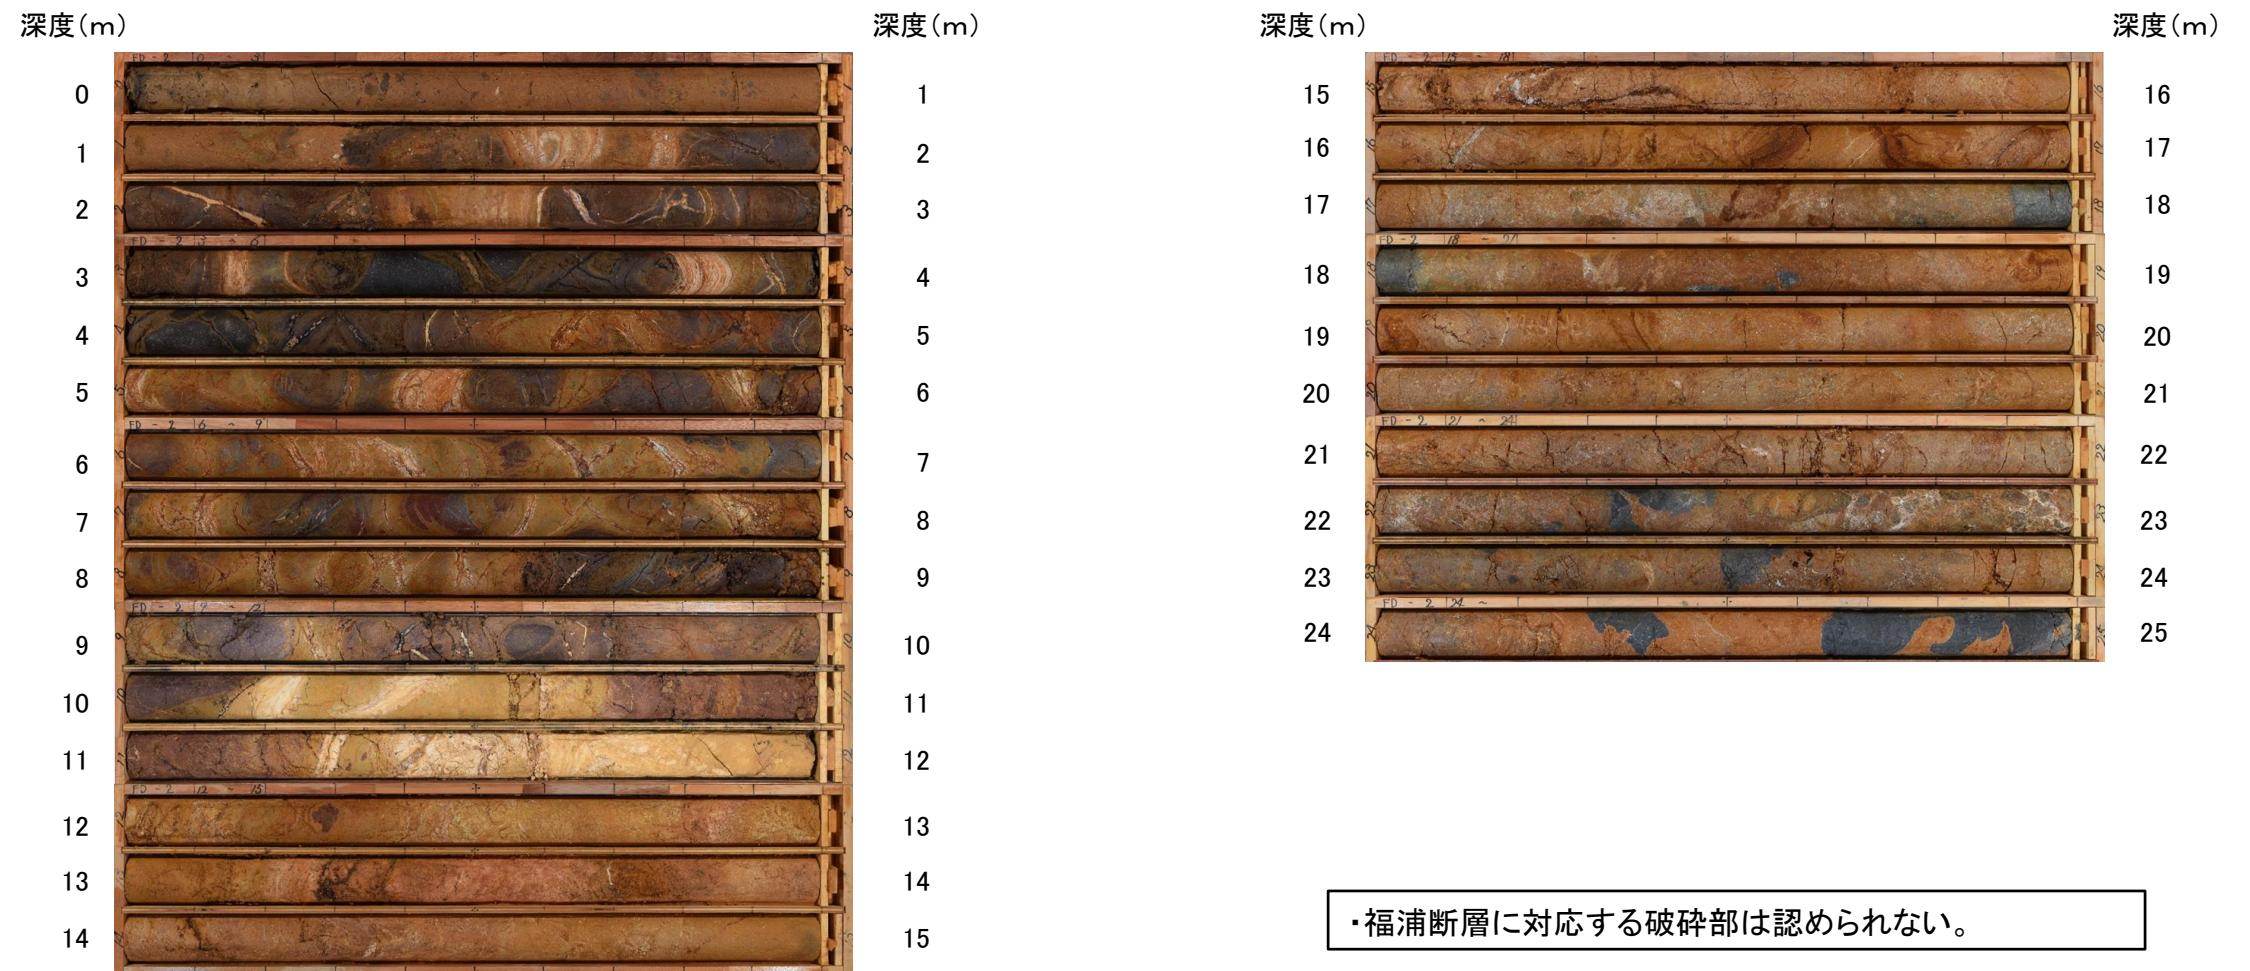
コア写真(深度0~25m)

FD-2孔(孔口標高38.41m, 掘進長25m, 傾斜45°)

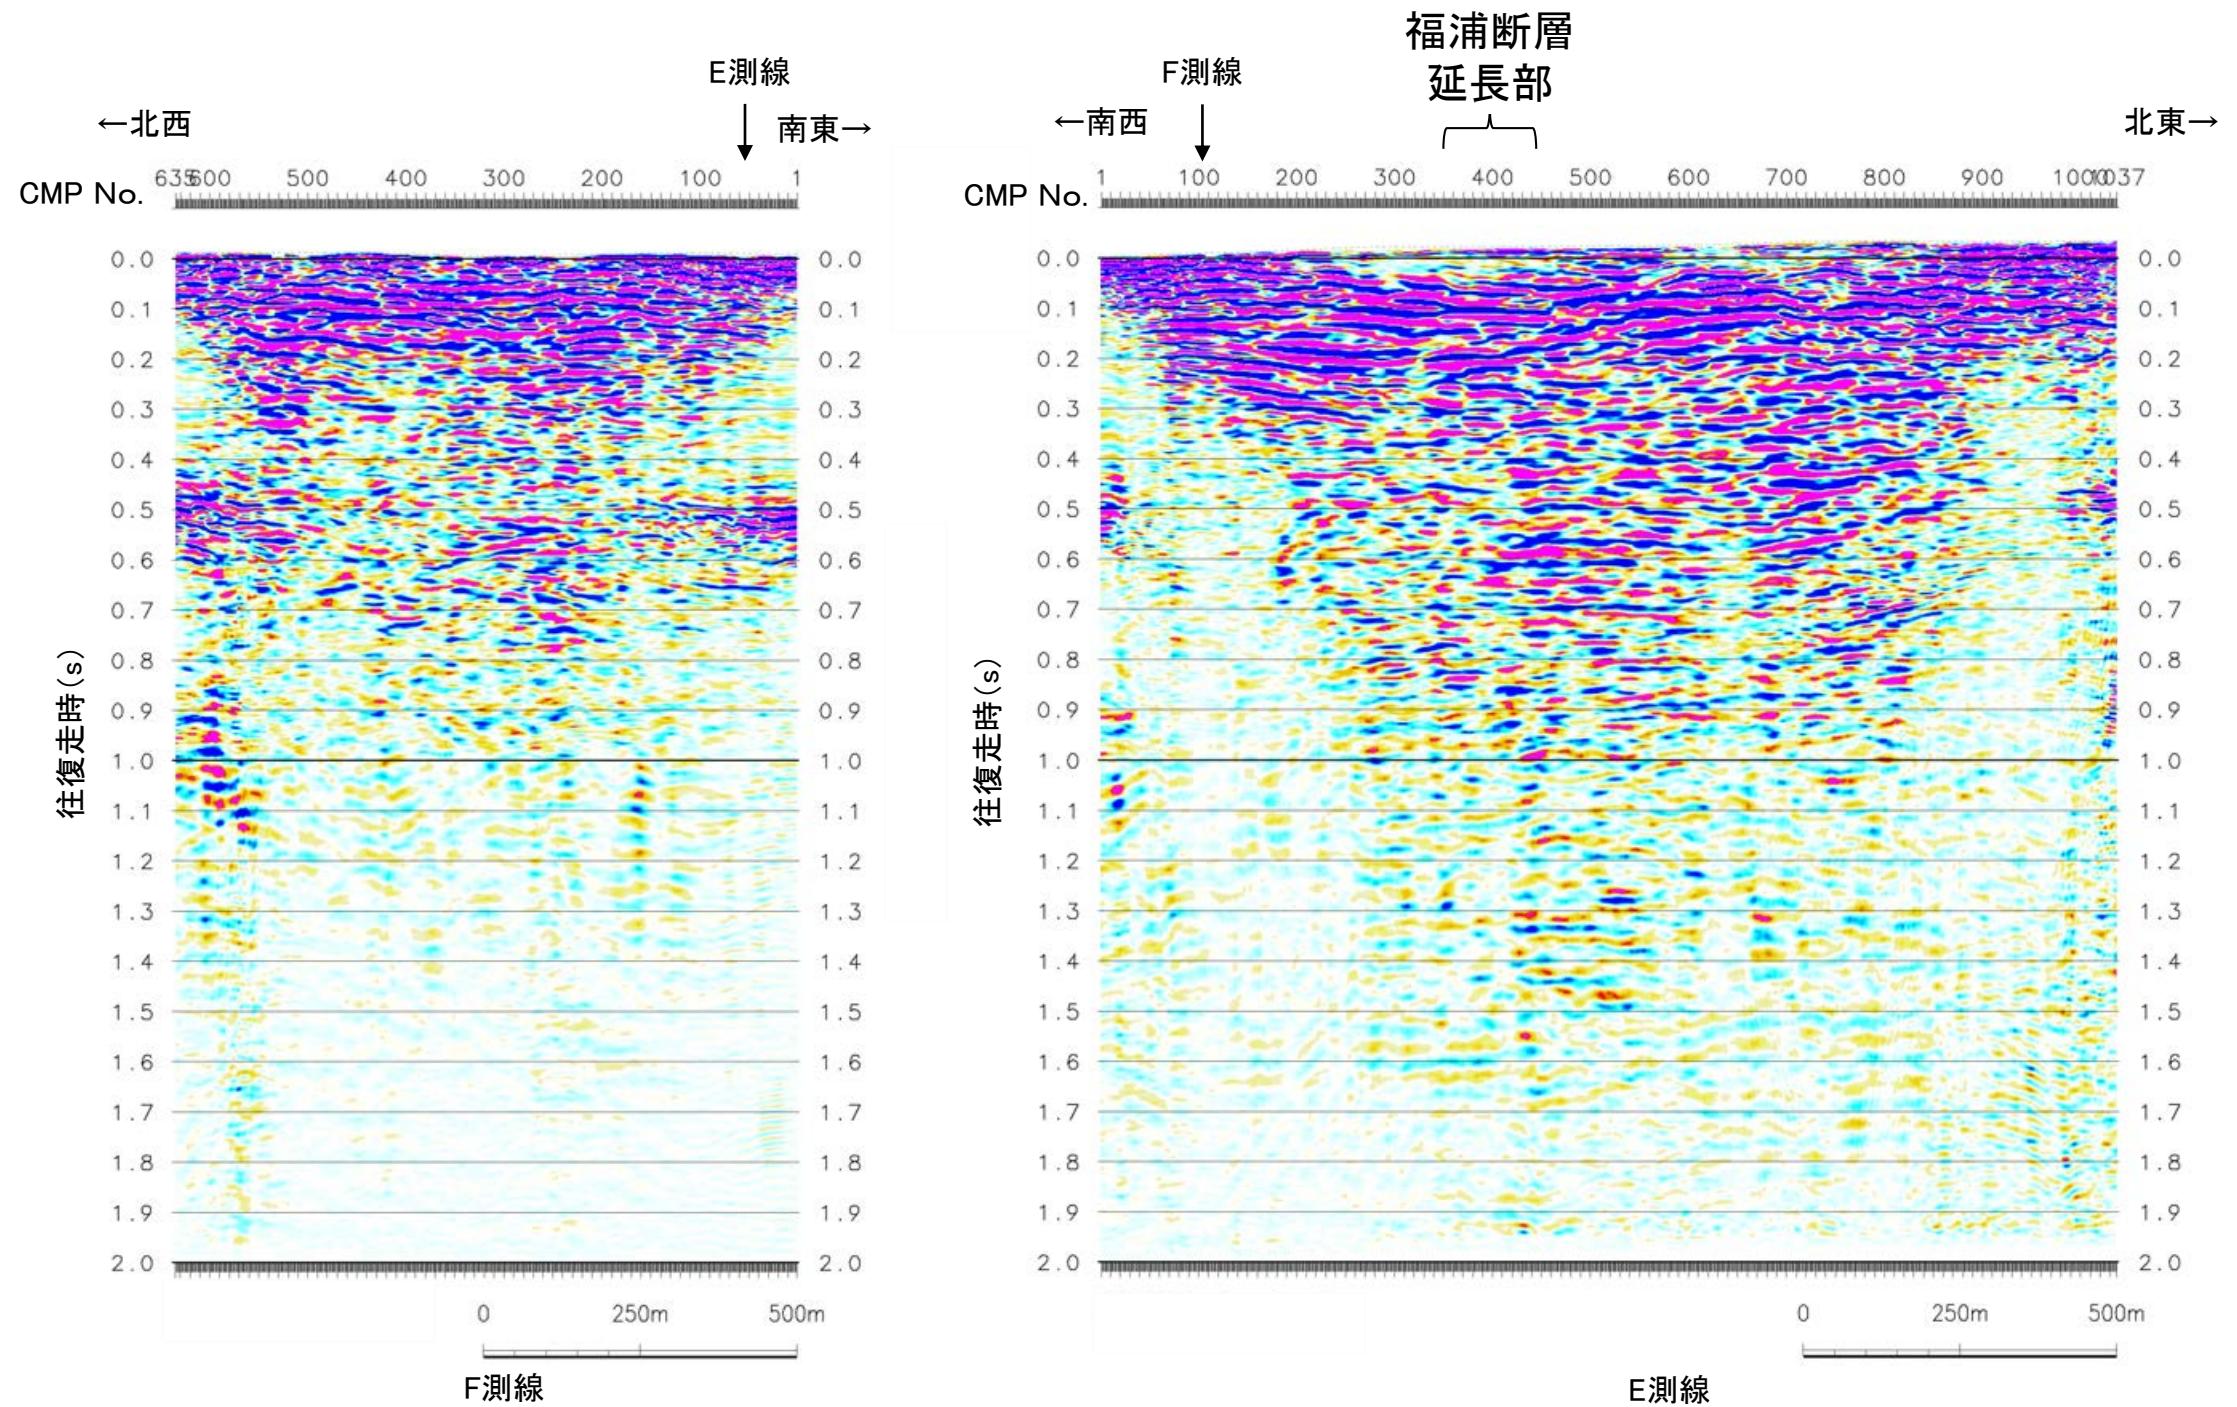
反射法地震探査結果(時間断面 マイグレーション前)

- 福浦断層の南方延長において、反射法地震探査を行った。
- その結果、福浦断層に対応する断層は認められない(次頁以降)。

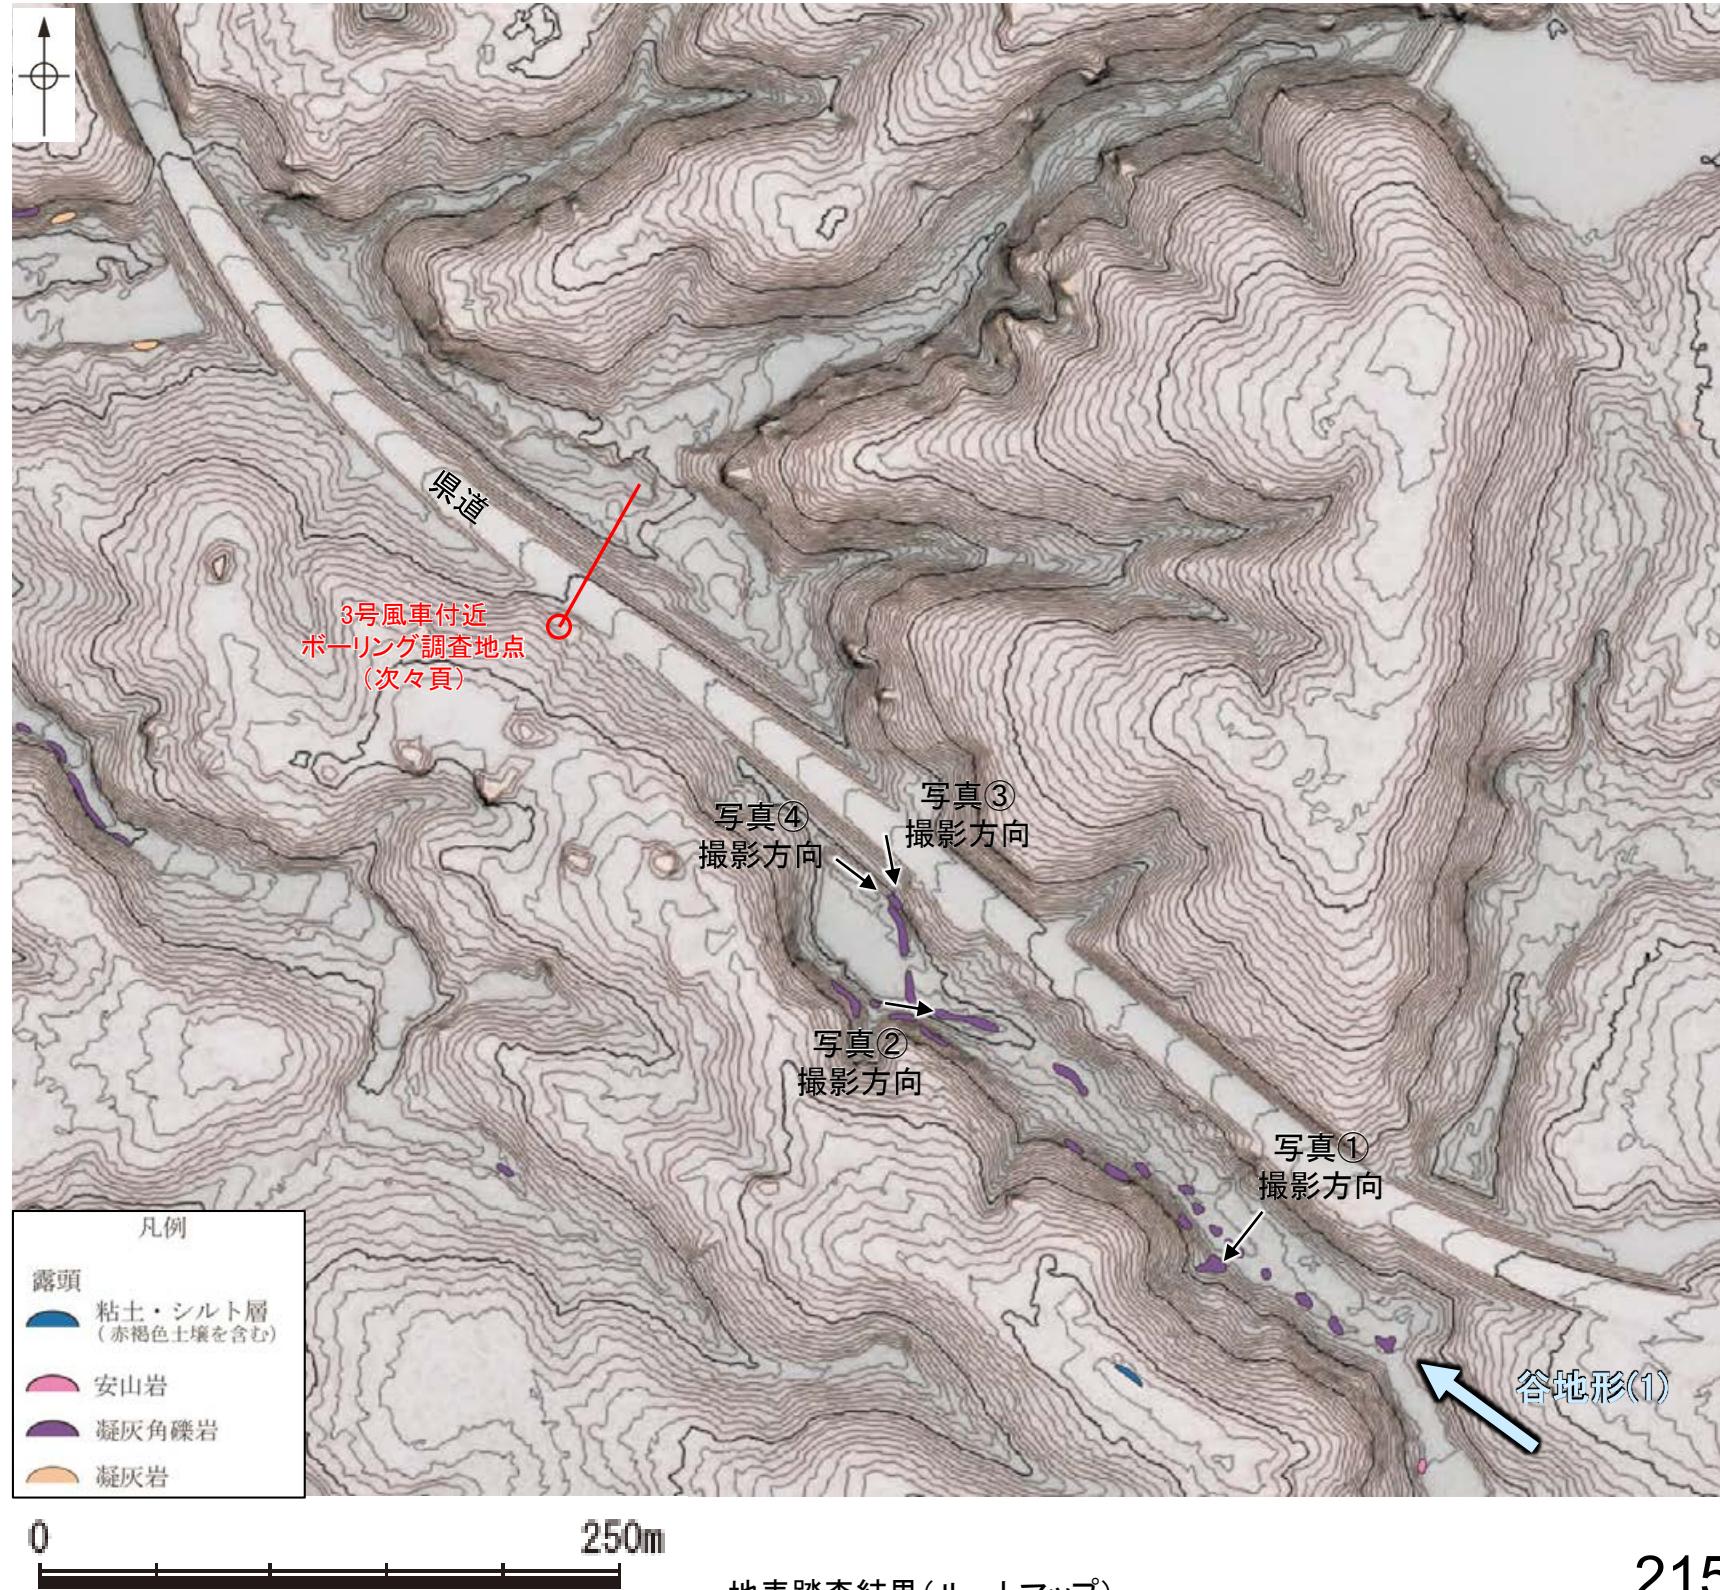
谷地形(1)

- 谷地形(1)の沢部で広く地表踏査を実施した結果、別所岳安山岩類の安山岩質火砕岩(凝灰角礫岩)が分布し、それらは非破碎であり、断層は認められない。
- 谷地形(1)付近でボーリング調査を実施した結果、谷地形(1)の位置に断層は認められない(次々頁)。
- 以上より、谷地形(1)の位置に断層は認められない。
- なお、谷地形(1)の延長位置付近の海岸部は、人工改変により露岩域がほとんど分布しておらず、断層の有無は確認できない(P.220)。

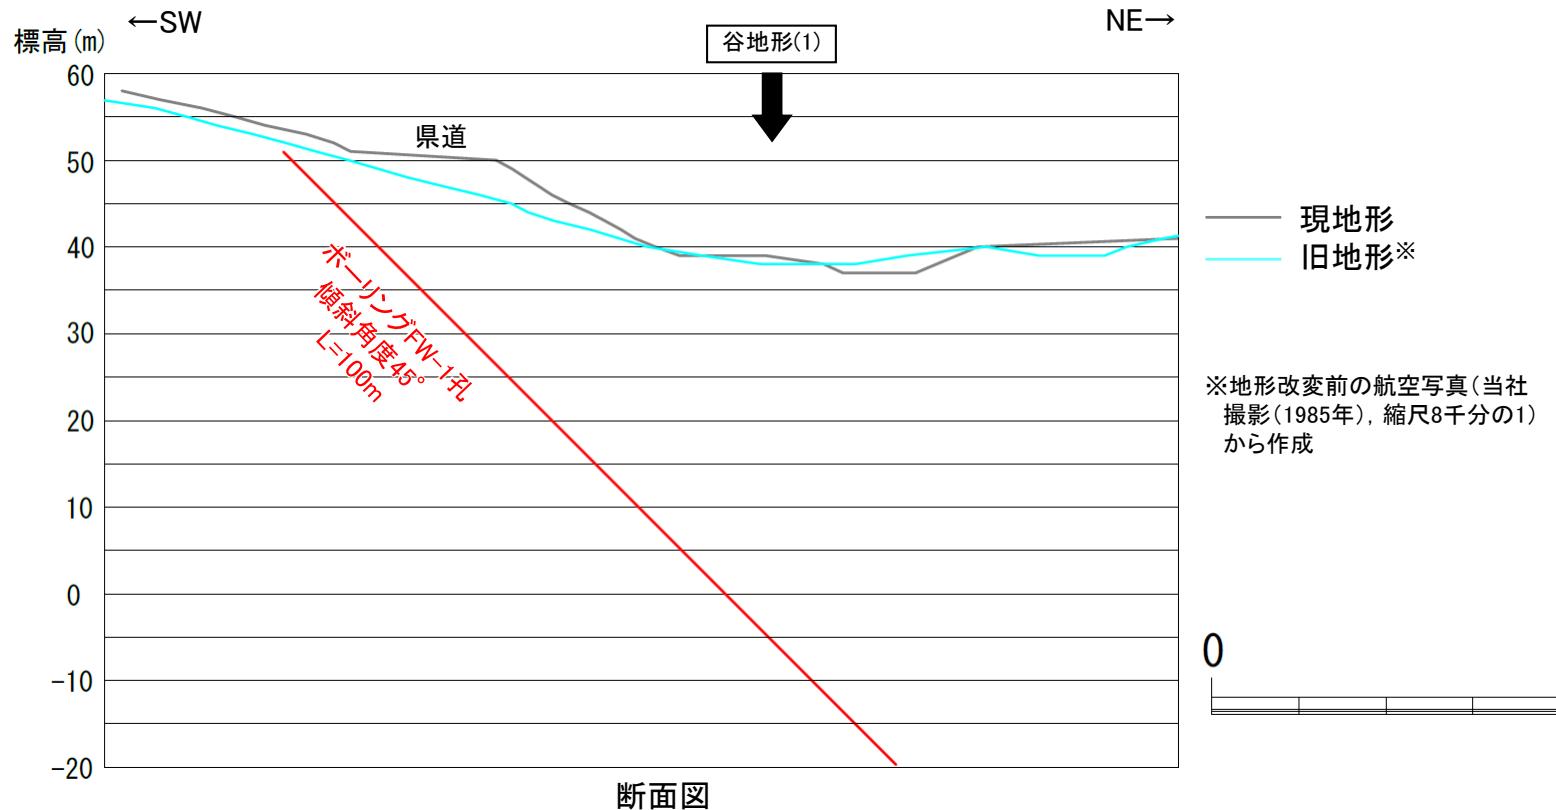
- ・谷地形(1)の位置において福浦断層と連続する西傾斜の断層の有無を確認するため、谷と直交する方向にボーリング調査(FW-1孔)を実施した。
- ・ボーリング調査の結果、谷地形(1)の位置に断層は認められない(次頁, 次々頁)。
