2.2.1 (6) 福浦断層南部の分布 — 追加調査の考え方と評価の流れ —

○福浦断層南部の断層の分布を詳細に確認するために追加調査を行った。追加調査の考え方と評価の流れを以下に示す。

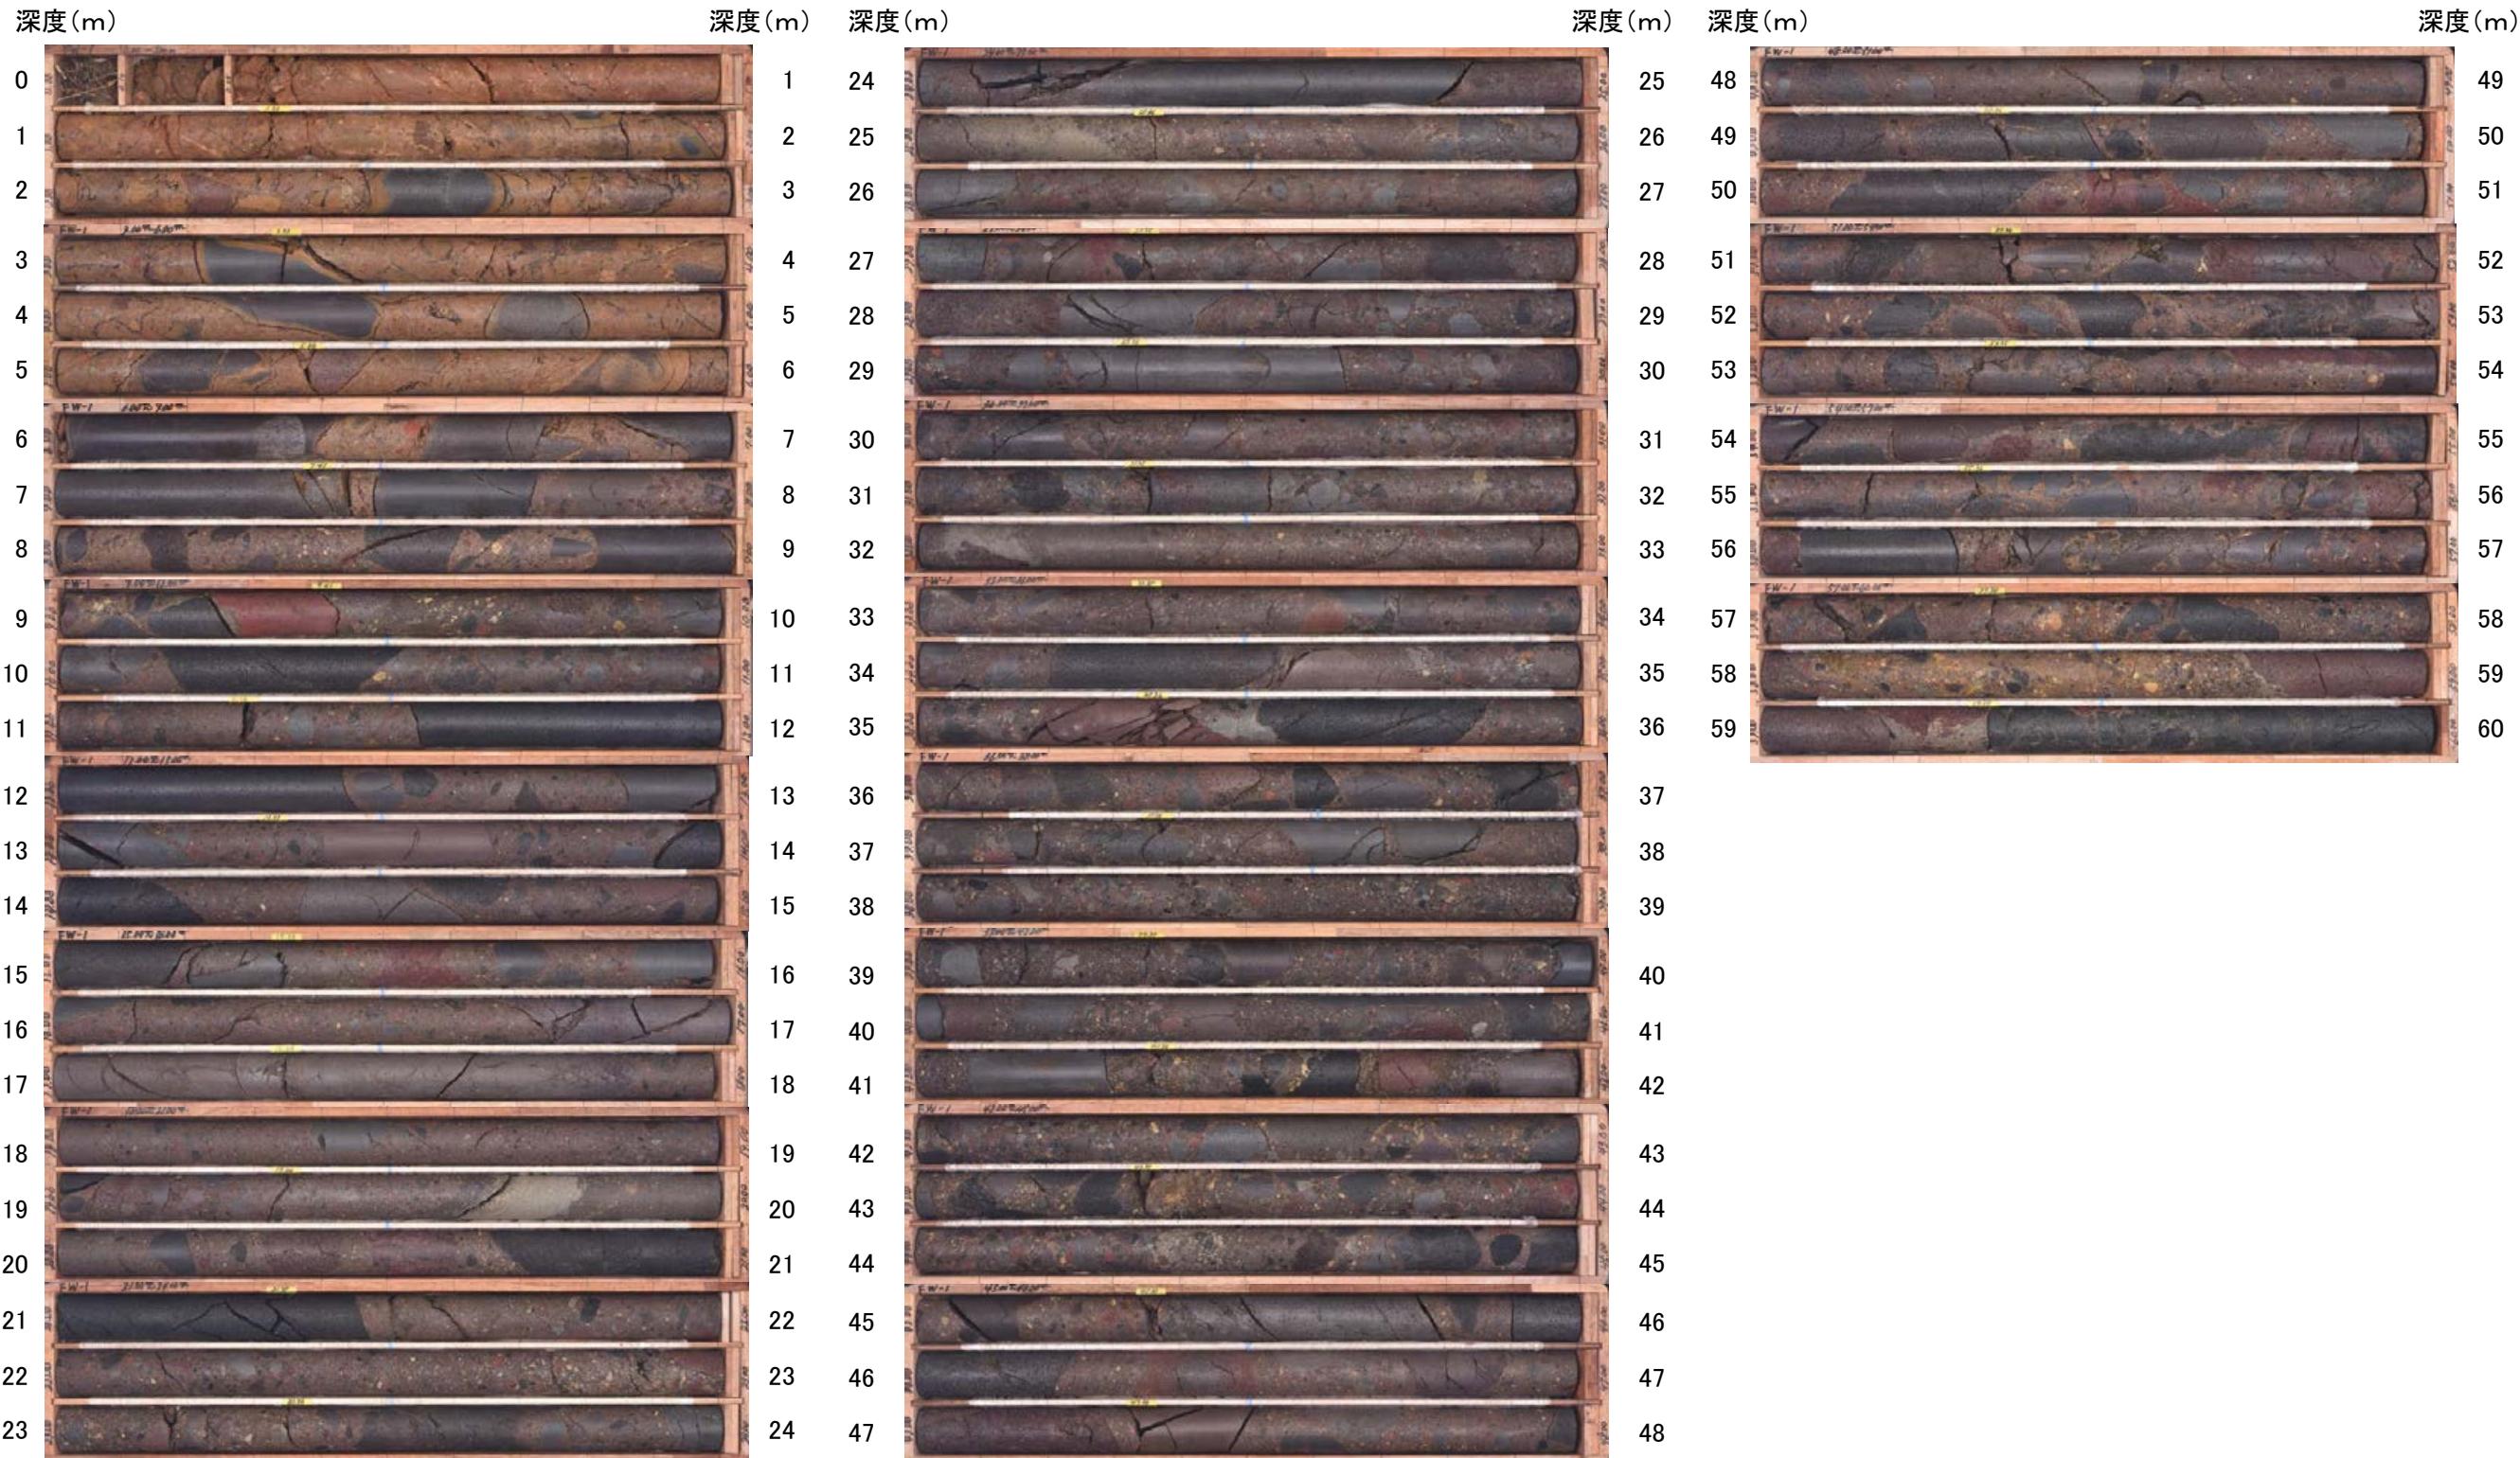
コア写真(深度0~60m)

- ・谷地形(1)の位置において福浦断層と連続する西傾斜の断層の有無を確認するため、谷と直交する方向にボーリング調査(FW-1孔)を実施した。
- ・ボーリング調査の結果、谷地形(1)の位置に断層は認められない(次頁, 次々頁)。

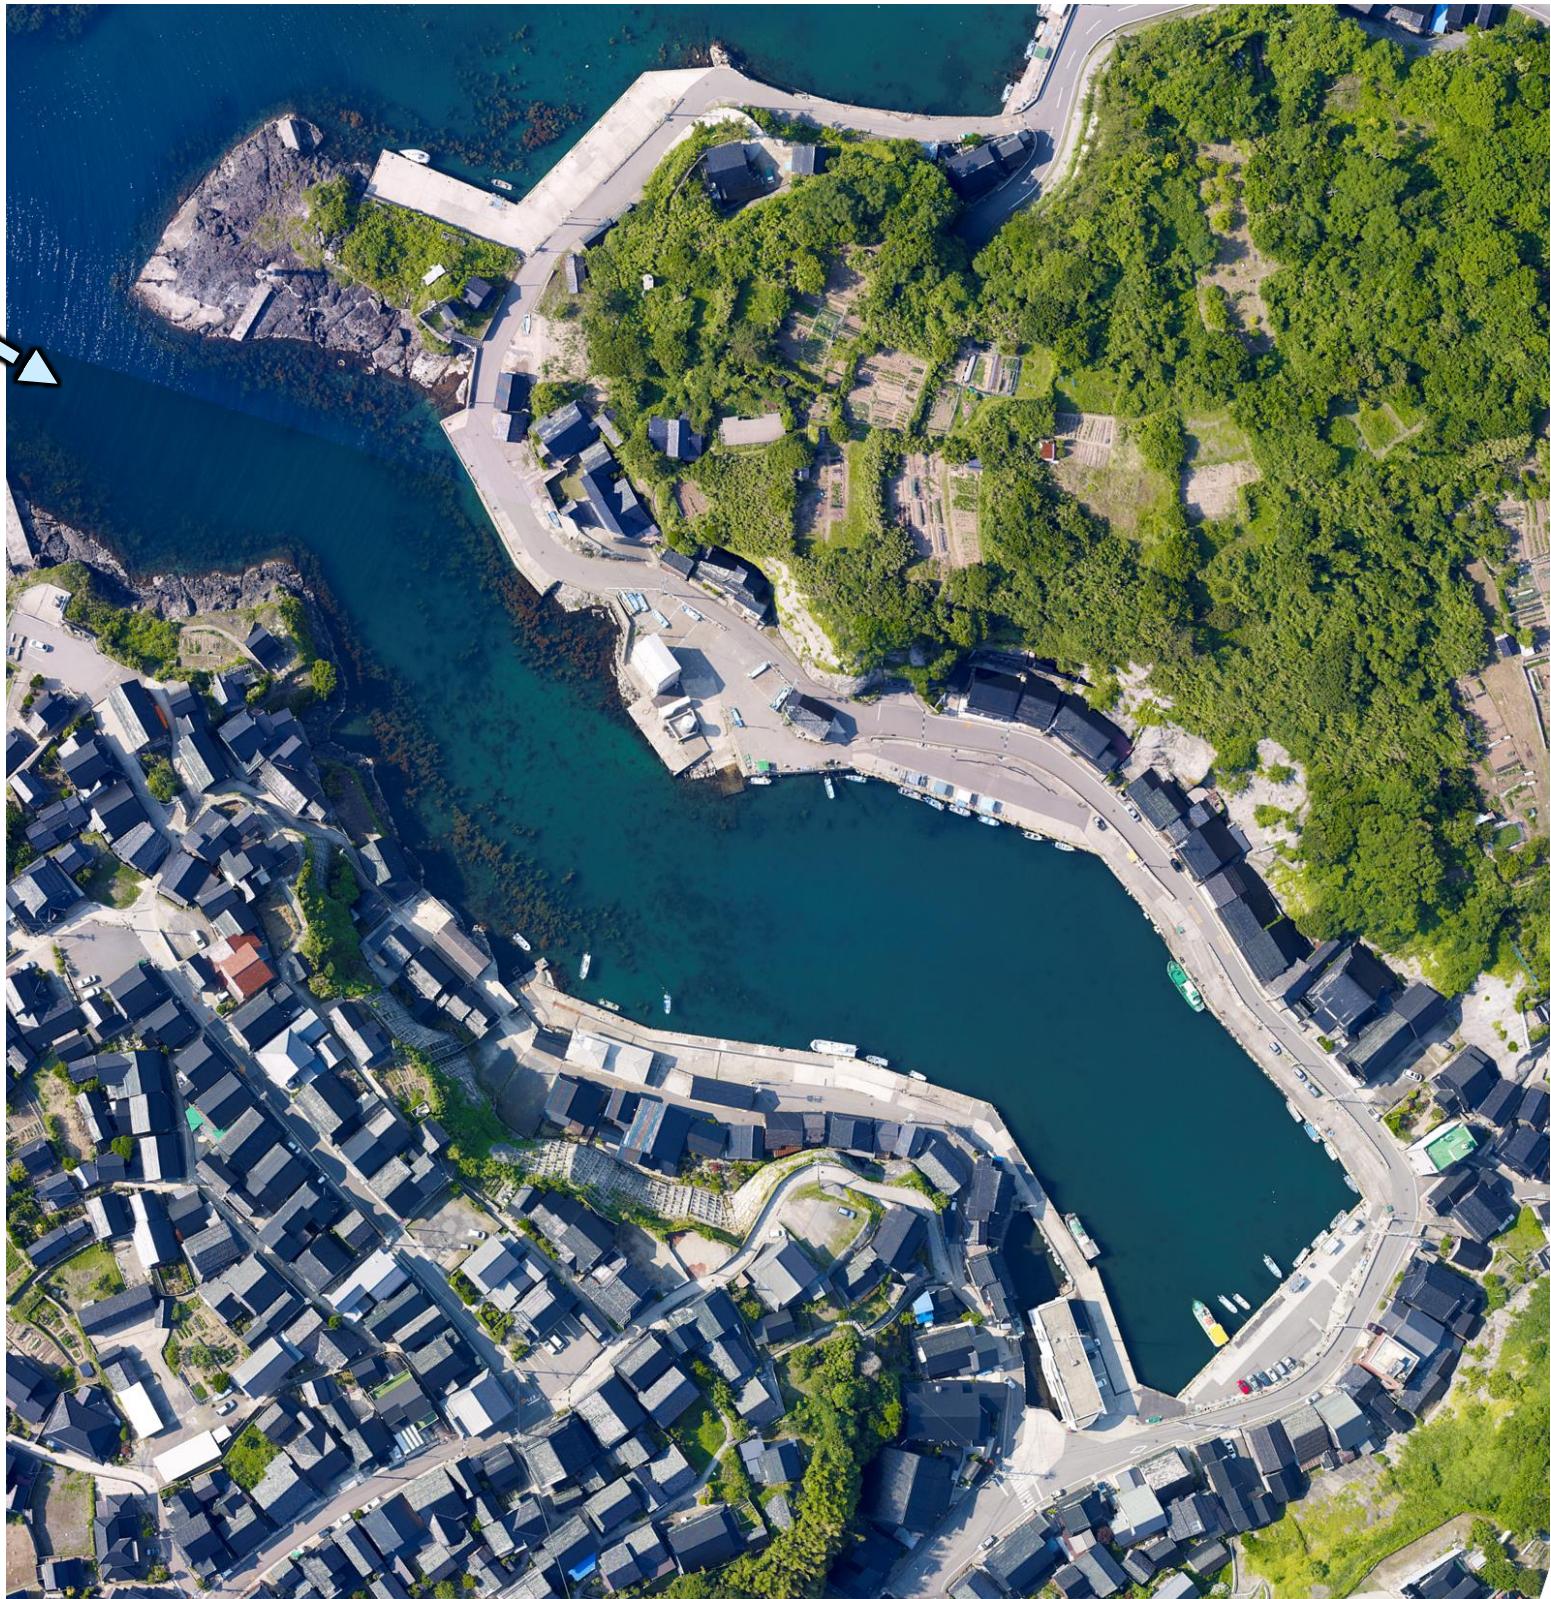
海岸部露岩域 空中写真
(2012年6月撮影)

・谷地形(1)の延長位置付近の海岸部は、人工改変により露岩域がほとんど分布しておらず、断層の有無は確認できない。

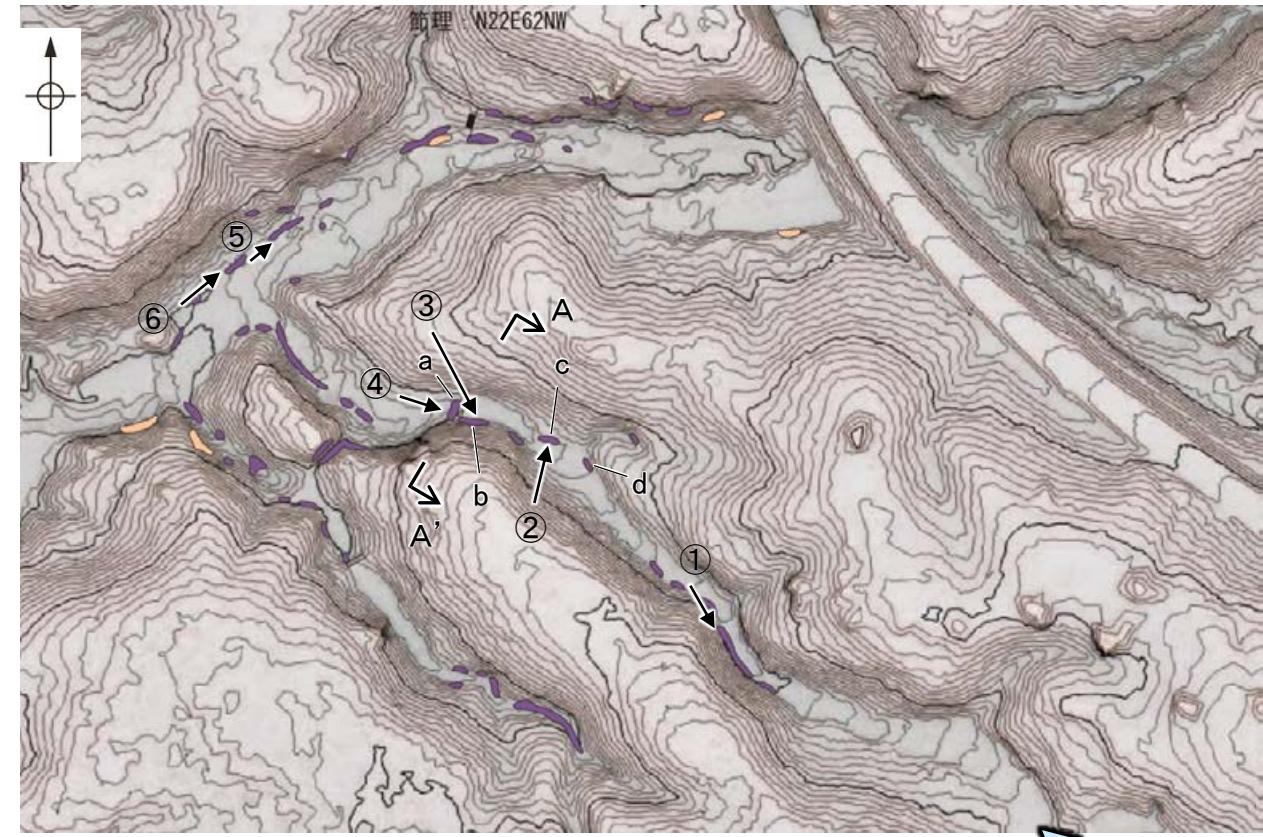
地表踏査結果(ルートマップ) 谷地形(2)

- 谷地形(2)の沢部で広く地表踏査を実施した結果、堅硬な別所岳安山岩類の安山岩質火砕岩(凝灰角礫岩)及び安山岩質火砕岩(凝灰岩)が分布する。
- 谷地形(2)を横断して表土はぎ調査を実施した結果、別所岳安山岩類の安山岩質火砕岩(凝灰角礫岩)が分布し、それらは非破碎であり、断層は認められない(次頁)。
- 谷地形(2)の延長位置付近の海岸部露岩域で地表踏査を実施した結果、安山岩(均質)、安山岩(角礫質)及び凝灰角礫岩が分布し、断層は認められない(次々頁)。
- 以上より、谷地形(2)の位置に断層は認められない。

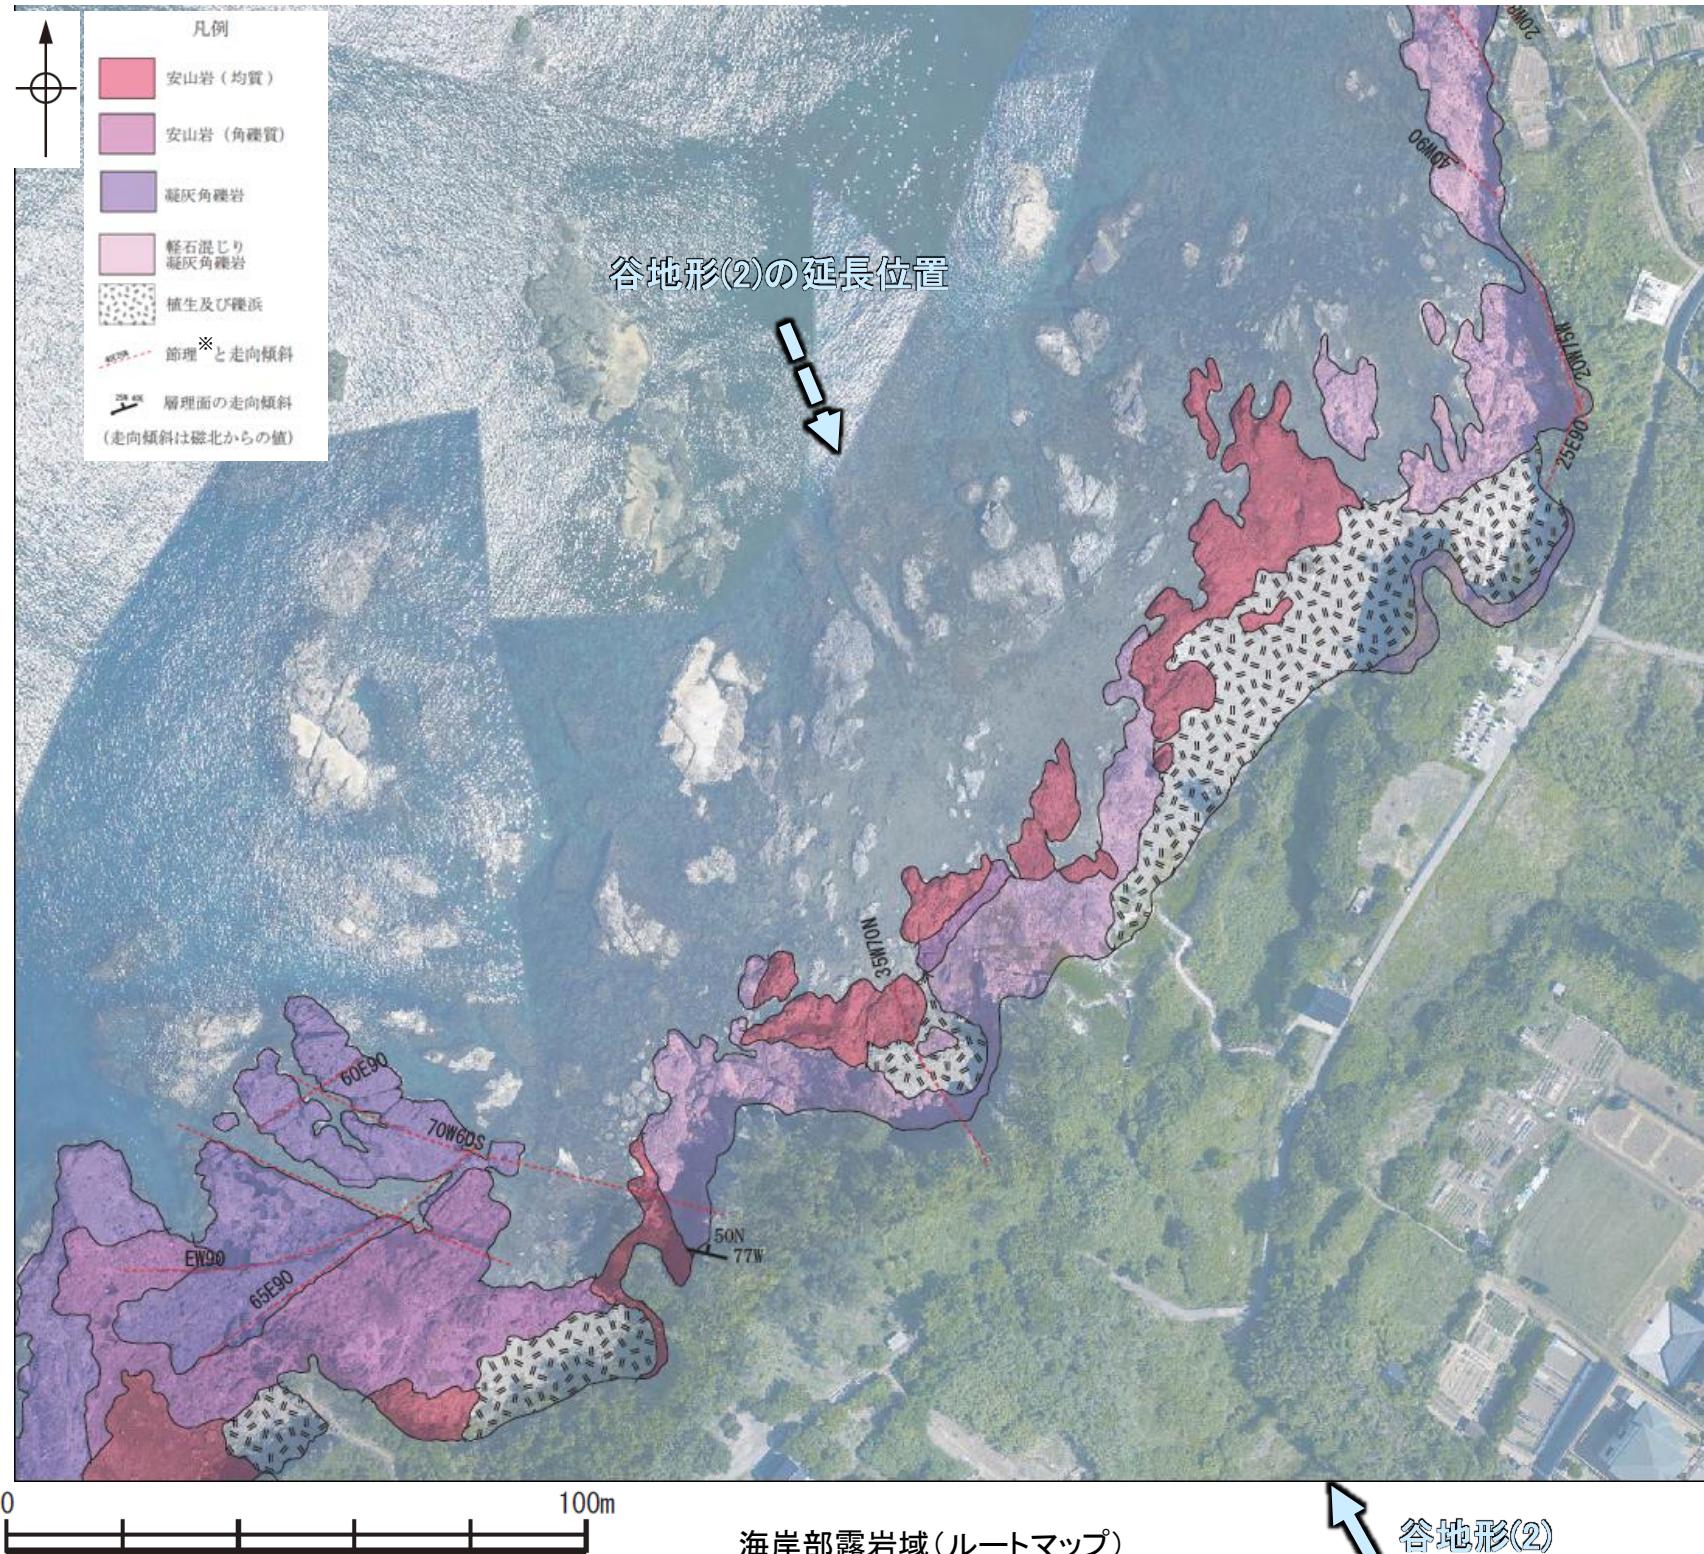
・谷地形(2)の延長位置付近の海岸部露岩域で地表踏査を実施した結果, 安山岩(均質), 安山岩(角礫質)及び凝灰角礫岩が分布し, 断層は認められない。

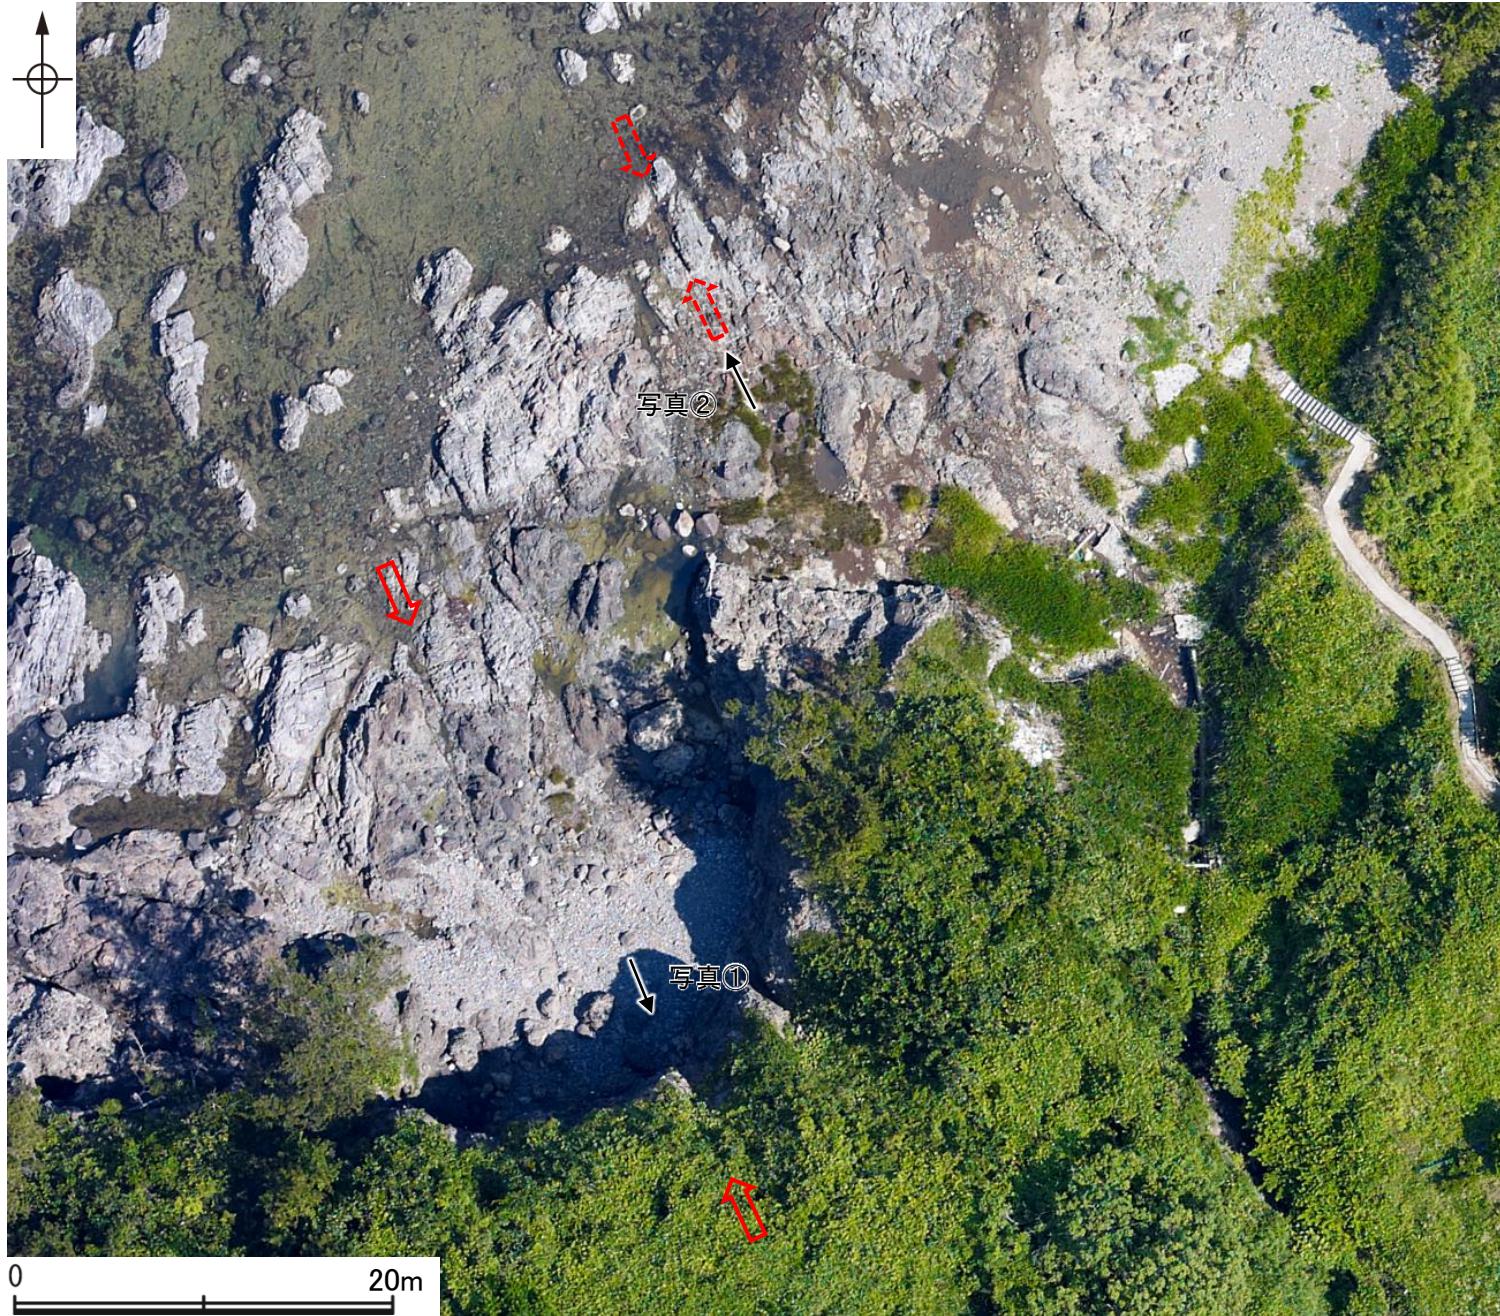
海岸部露岩域 拡大写真
(2012年6月撮影)

・谷地形(2)と走向が調和的な連続性のよい節理(写真①)に加え、谷地形(2)の延長位置に分布する不連続な節理(写真②)についても、敷地の海岸部露岩域に分布する破碎部(K-2, K-3)との性状比較を実施した(次頁)。

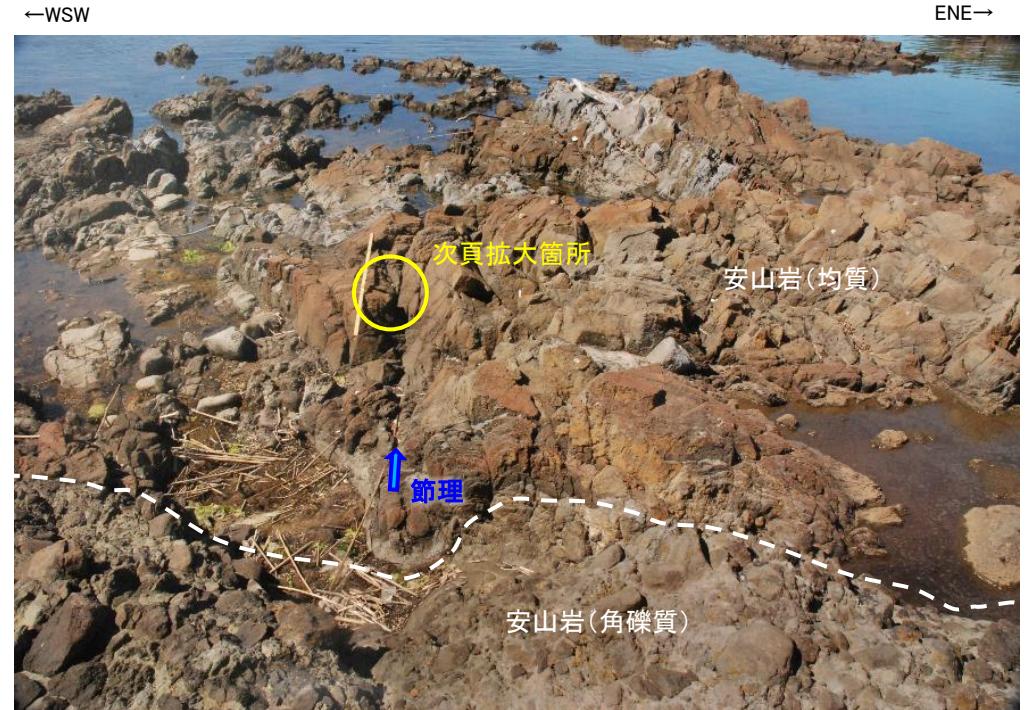
谷地形(2)延長位置 ↑ 写真②
谷地形(2)延長位置の不連続な節理

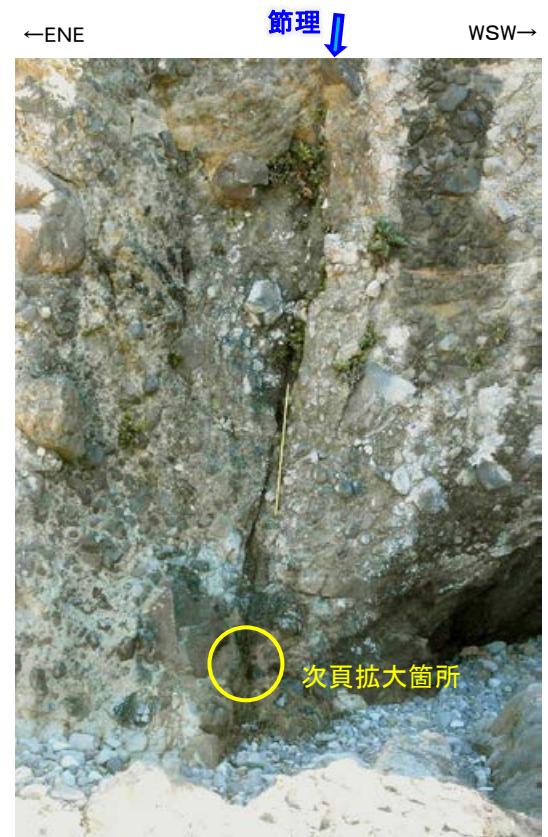
写真①
谷地形(2)と走向が調和的な連続性のよい節理

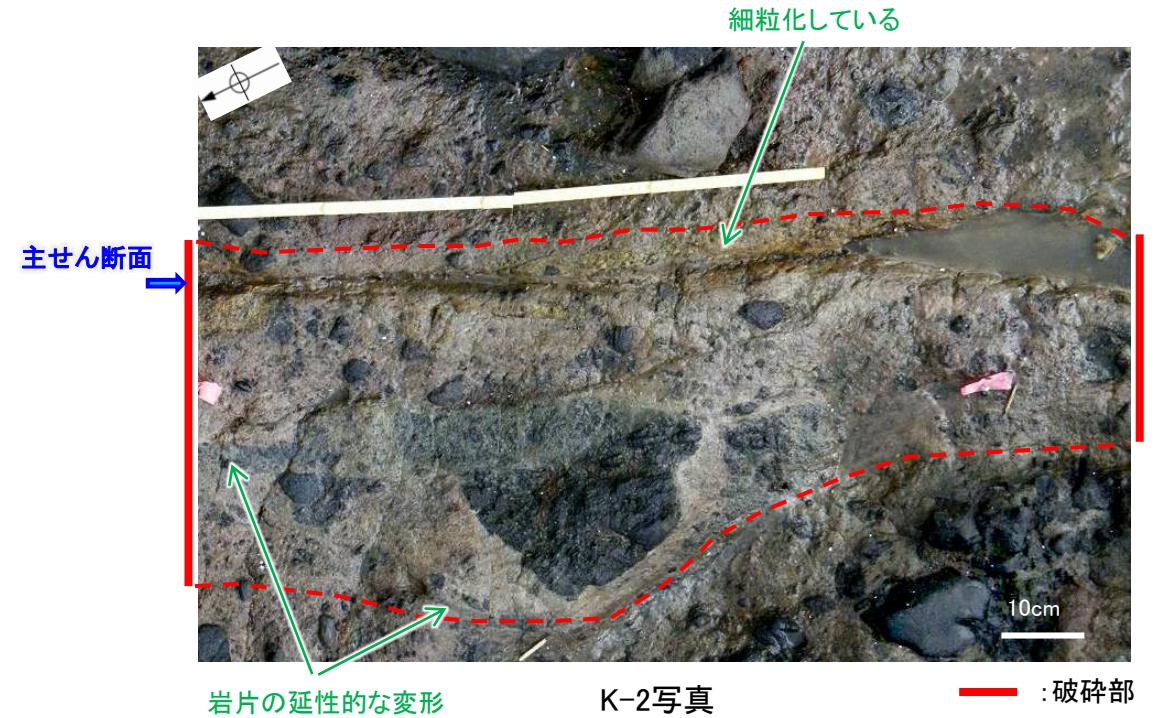
K-2写真

岩片の延性的な変形

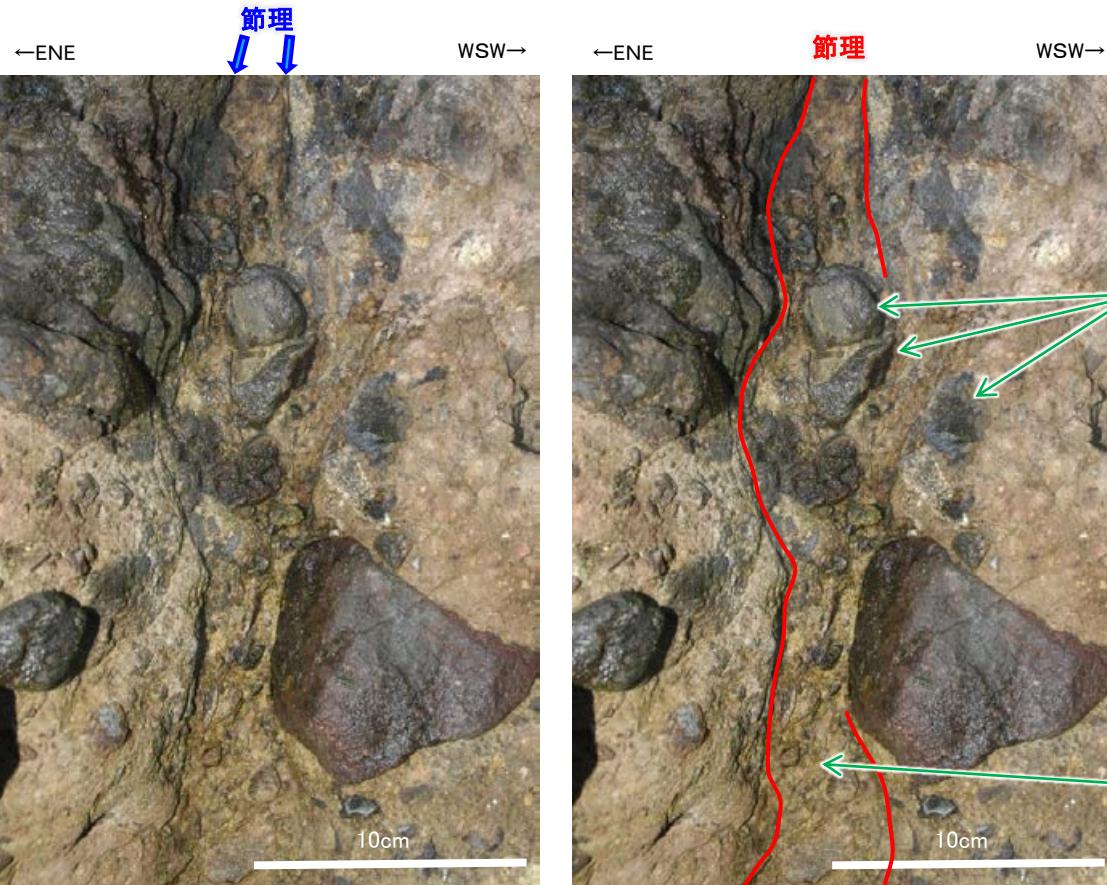
岩片に変形は認められない

節理の周辺は細粒化していない

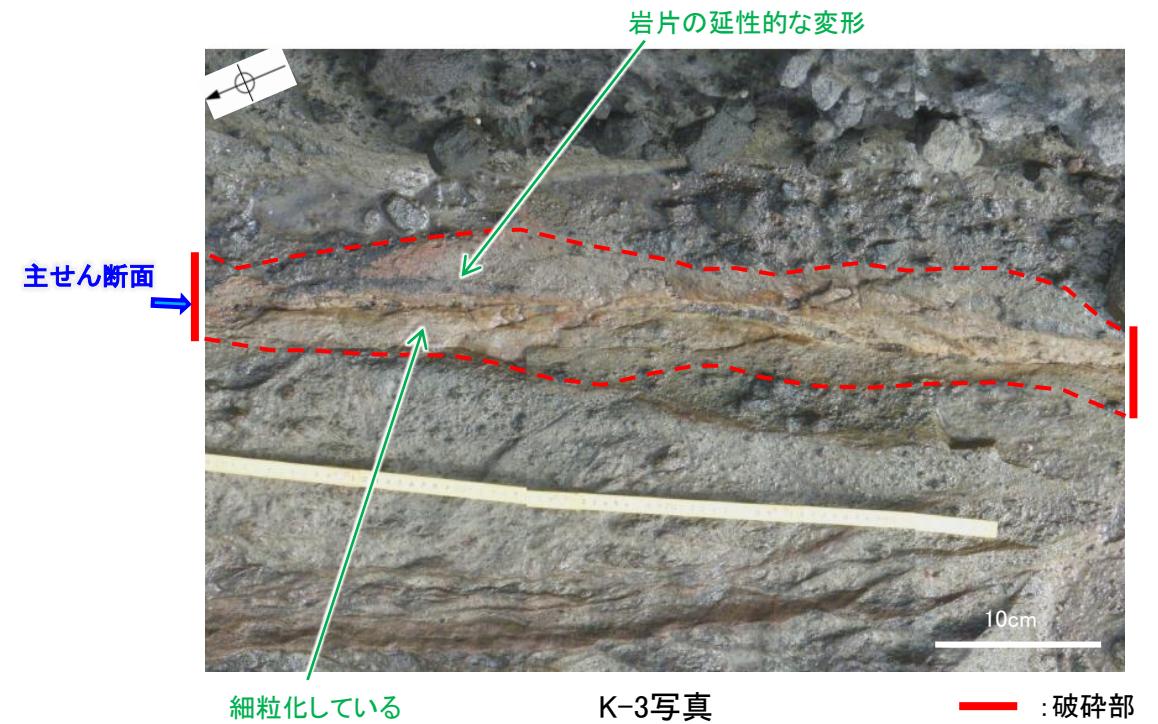
K-3写真

細粒化している

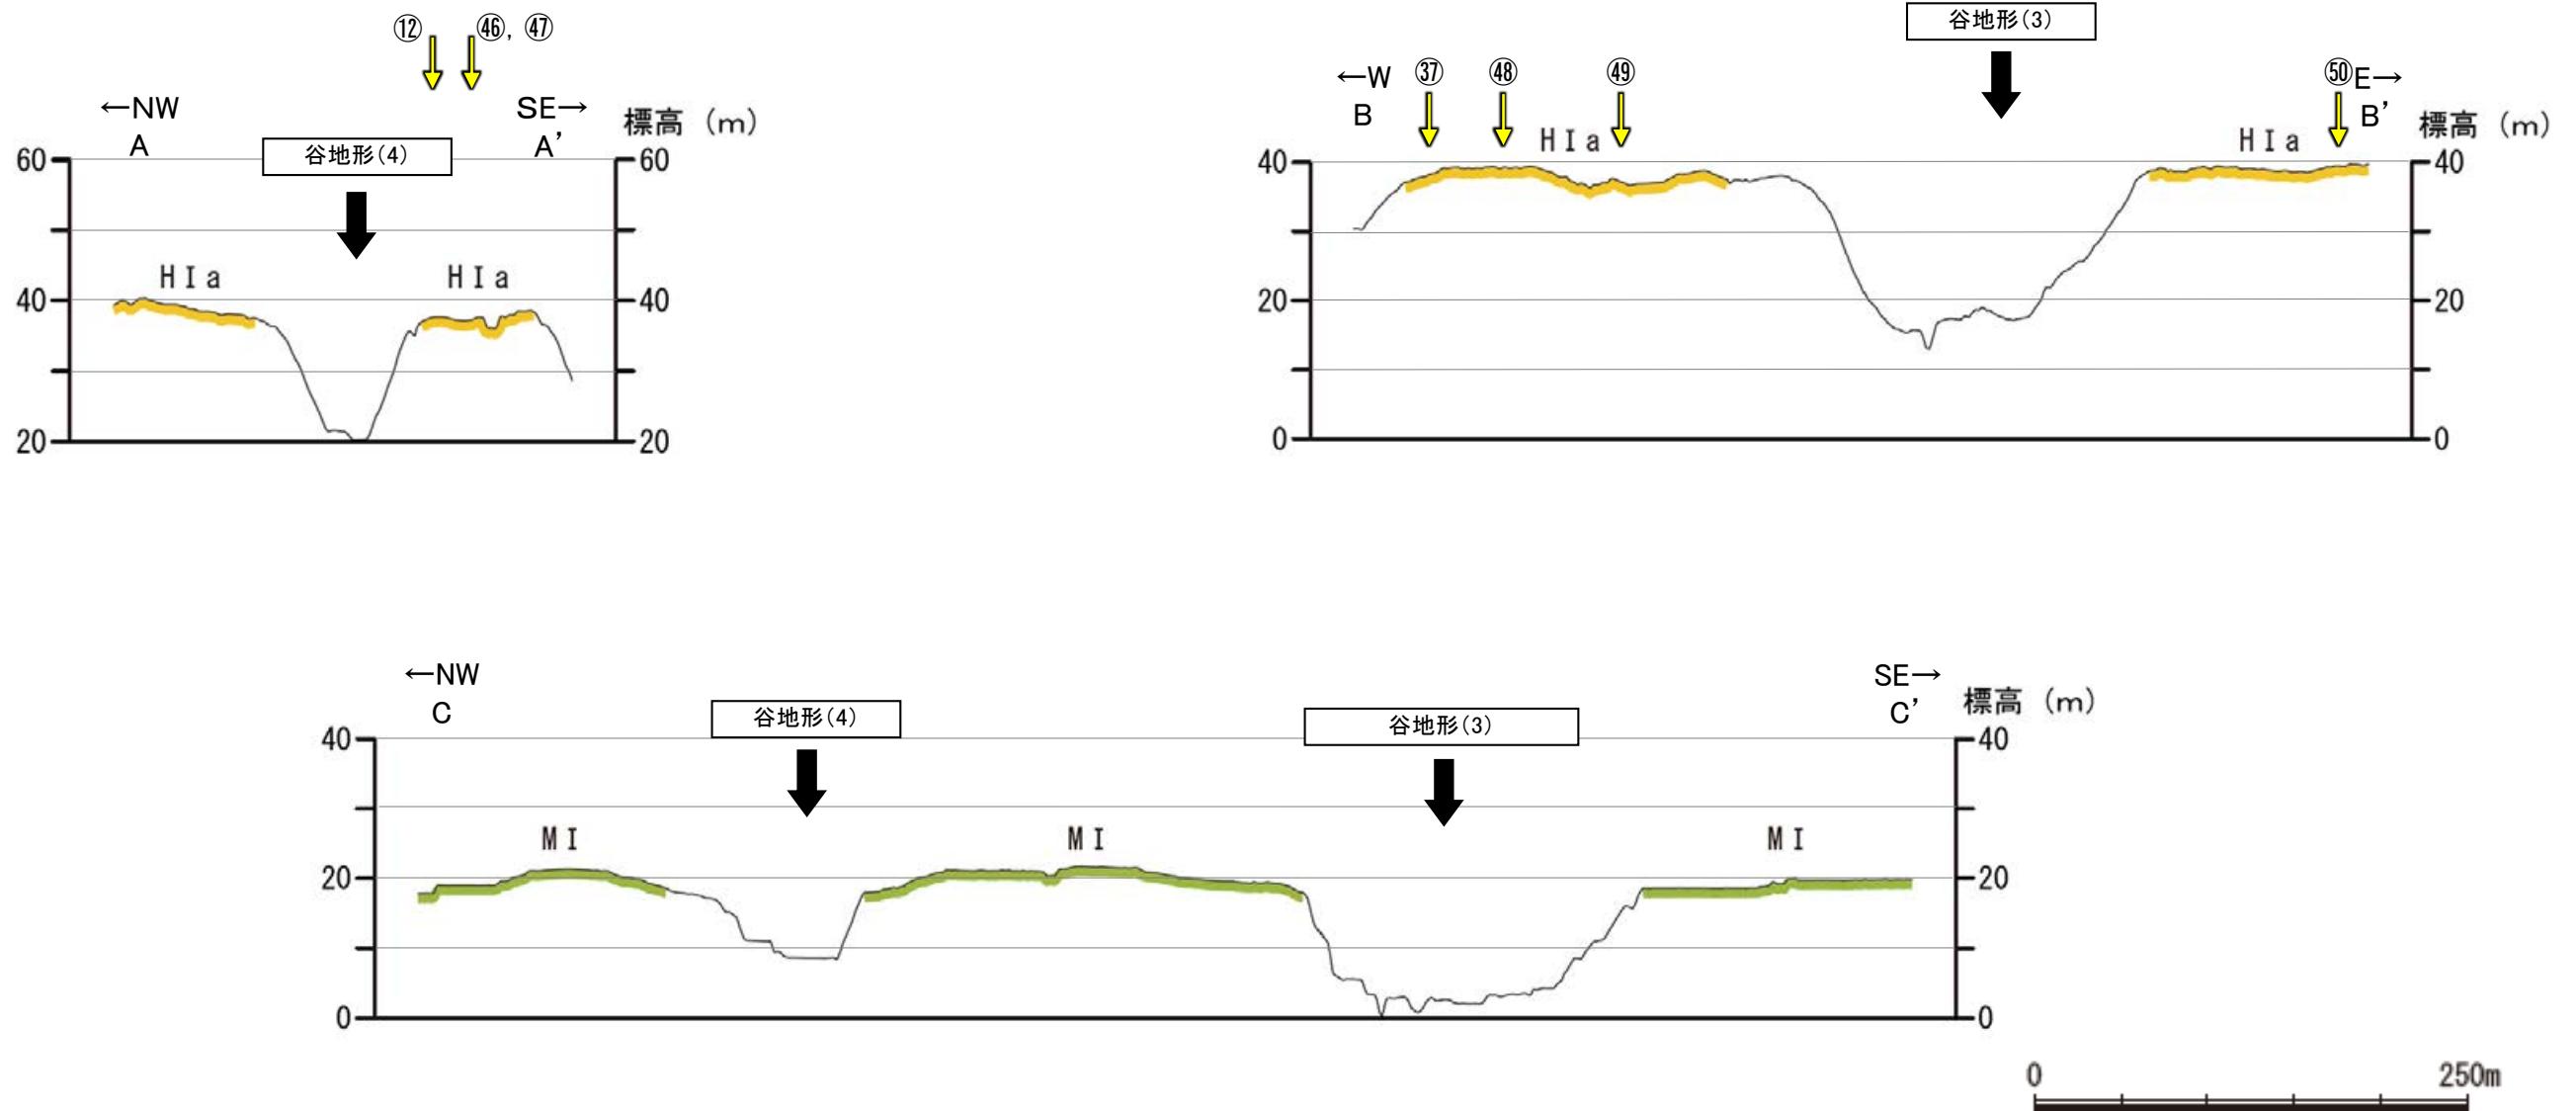
地形断面図(H:V=1:4)
(航空レーザ計測データにより作成)

谷地形(3), (4)

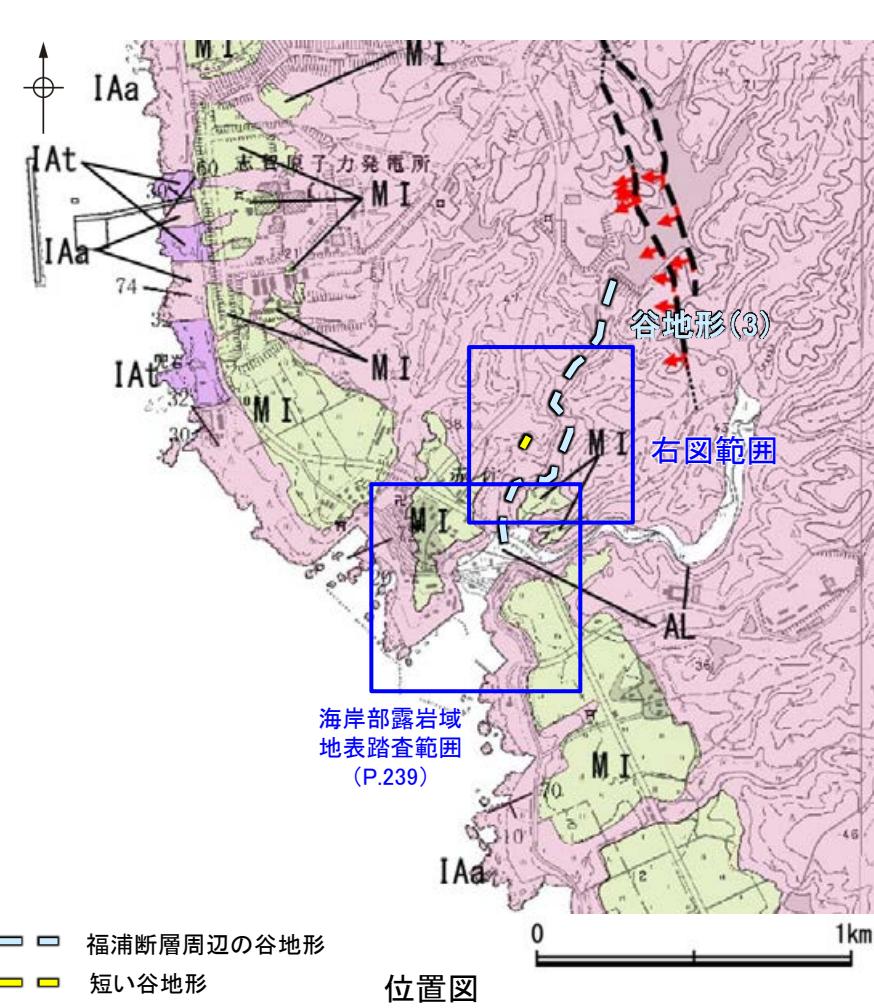
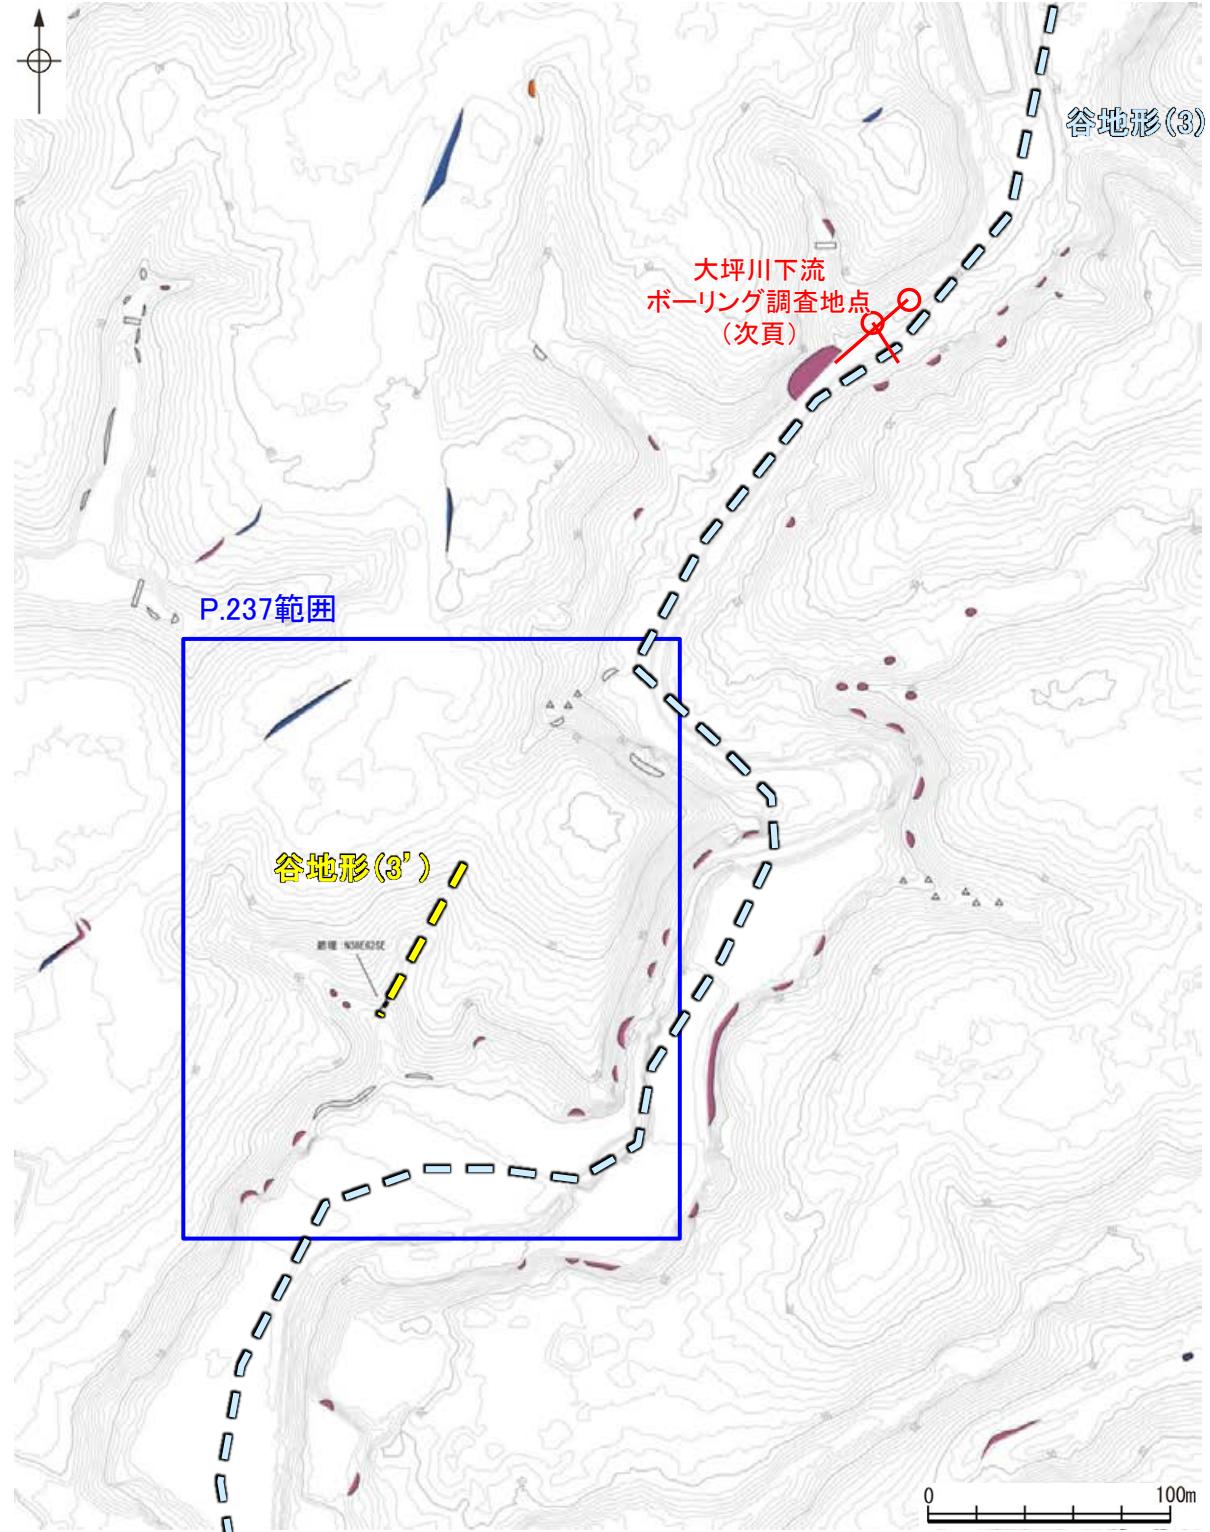
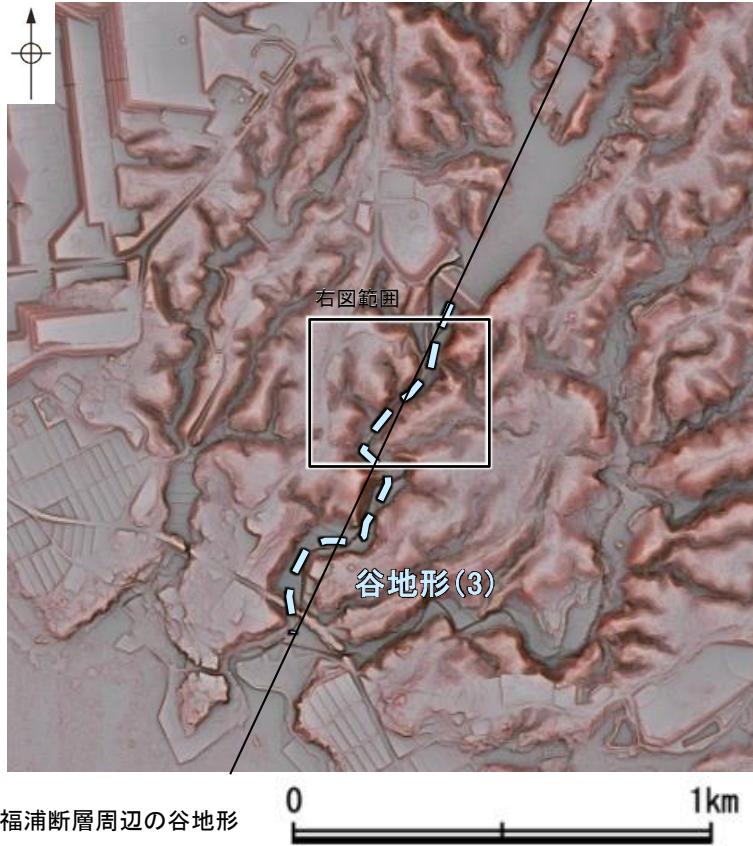
谷地形(3)

- 谷地形(3)の沢部等で地表踏査を実施した結果, 堅硬な別所岳安山岩類の安山岩が分布する。
- ボーリング調査の結果, 谷地形(3)の位置に福浦断層から分岐する断層は認められない(次頁)。
- 谷地形(3')の直上で表土はぎ調査を実施した結果, 別所岳安山岩類の安山岩が分布し, それは非破碎であり, 断層は認められない(P.237, 238)。
- 以上より, 谷地形(3)の位置に断層は認められない。
- なお, 谷地形(3)の延長位置付近の海岸部は, 人工改変により露岩域がほとんど分布しておらず, 断層の有無は確認できない(P.239)。
