2.2.1 (6) 福浦断層南部の分布 — 追加調査の考え方と評価の流れ —

○福浦断層南部の断層の分布を詳細に確認するために追加調査を行った。追加調査の考え方と評価の流れを以下に示す。

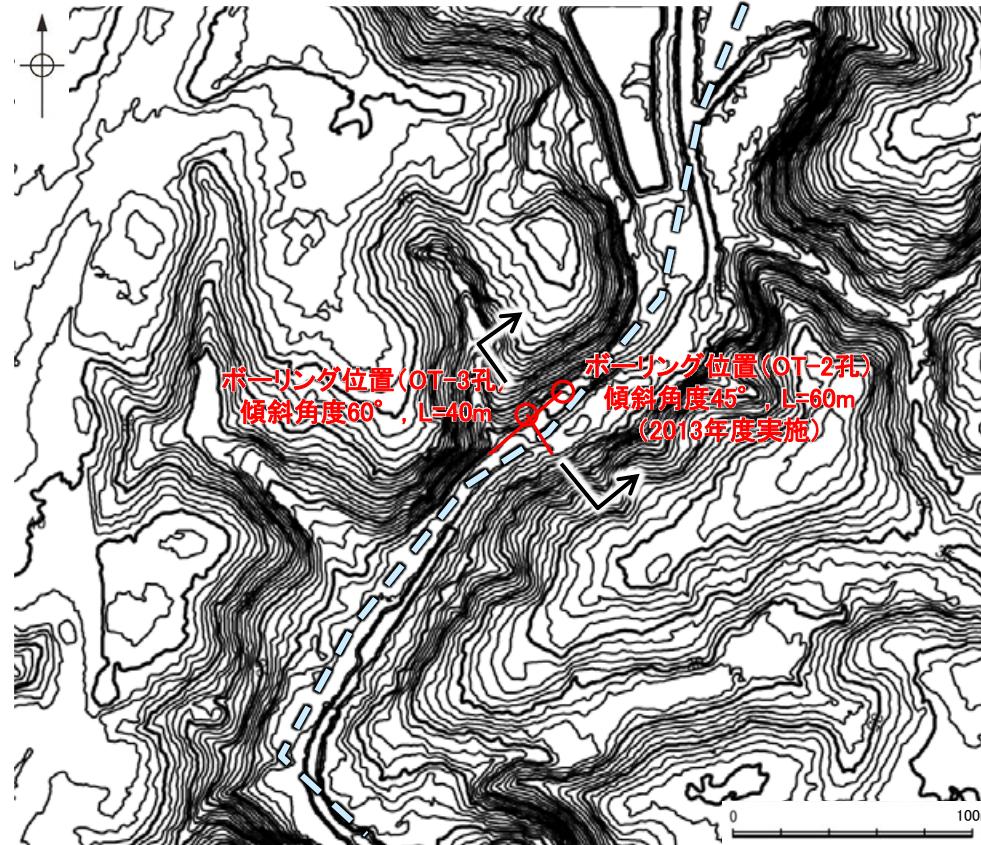
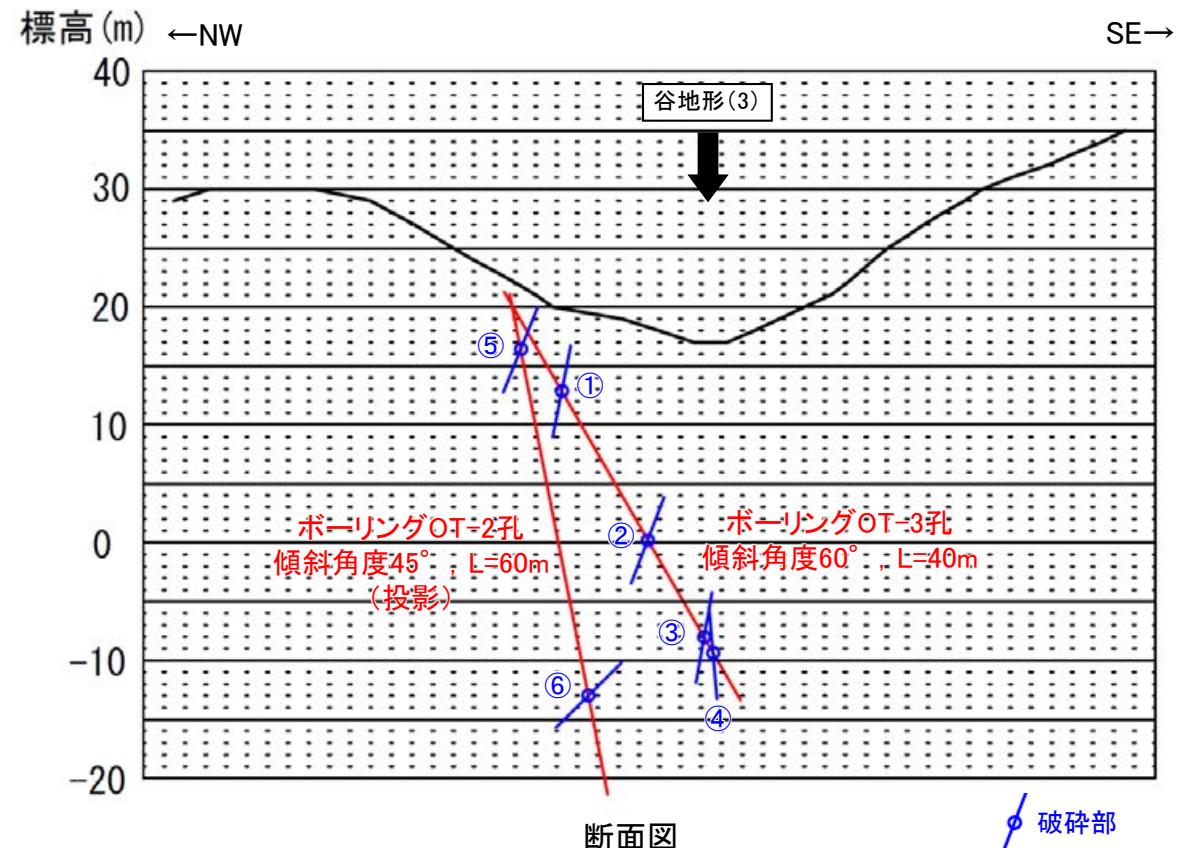
調査位置図

- ・谷地形(3)の位置において福浦断層と同じ傾斜方向である西傾斜の分岐断層の有無を確認するため、谷と直交する方向にOT-3孔、谷と平行な方向にOT-2孔の2本のボーリング調査を実施した。
- ・コア観察の結果、OT-3孔において破砕部が4箇所(①~④)、OT-2孔において破砕部が2箇所(⑤,⑥)確認された。
- ・これらの破砕部①~⑥は、主として固結した破砕部からなり、福浦断層の性状としてみられる厚い未固結な粘土、角礫状破砕部は認められない。
- ・OT-3孔で認められた破砕部①,②は、隣接孔(OT-2孔)の想定延長位置に連続しないことから、連続性に乏しい破砕部である。
- ・OT-3孔で認められた破砕部②,③,④及びOT-2孔で認められた破砕部⑤,⑥は、走向が谷地形(3)の方向(N25° E)とは異なる。
- ・以上より、ボーリング調査の結果、谷地形(3)の位置に福浦断層から分岐する断層は認められないと評価した。

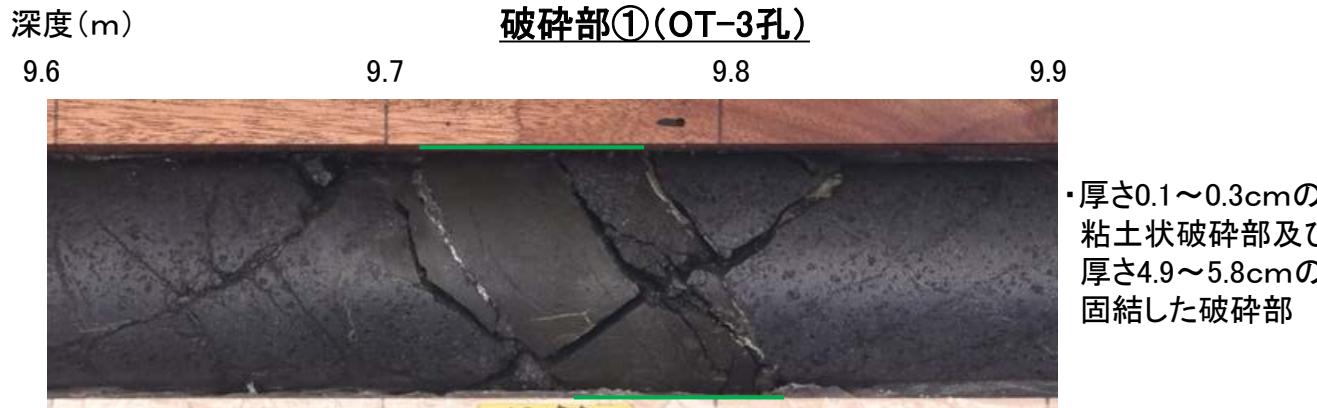
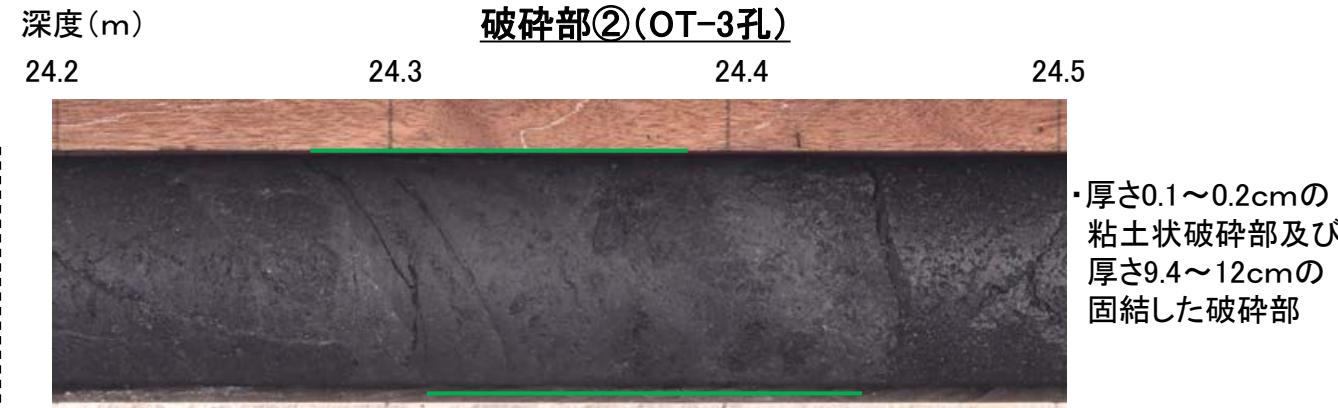
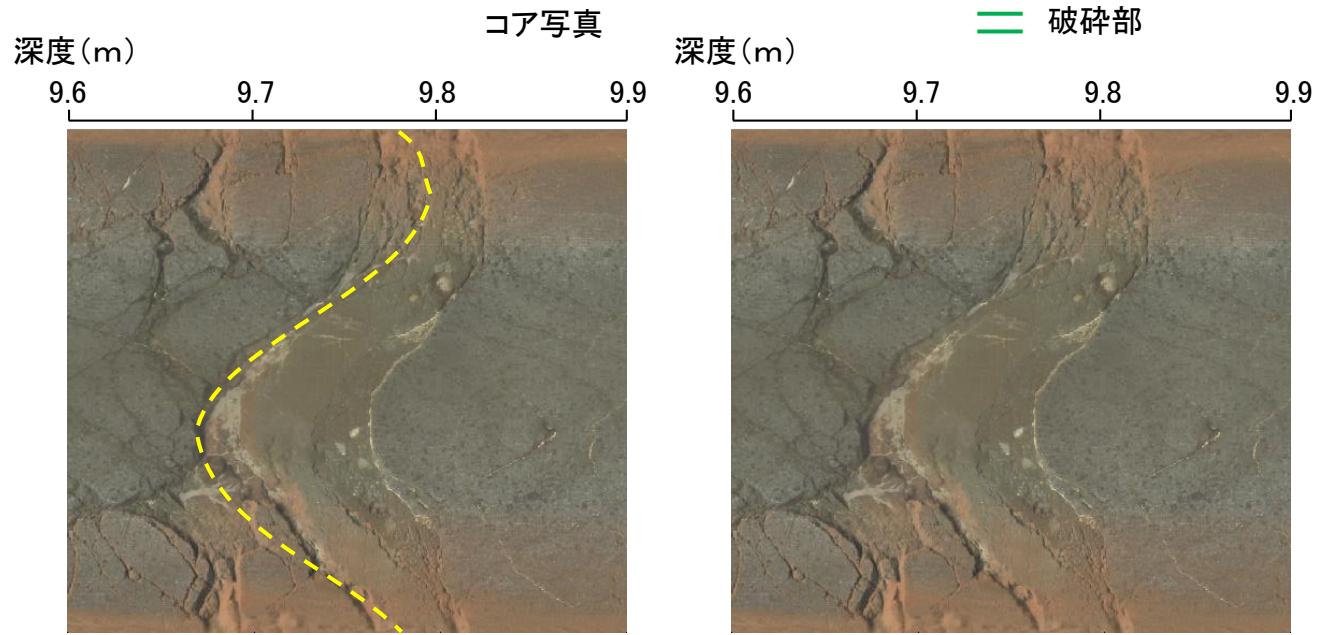
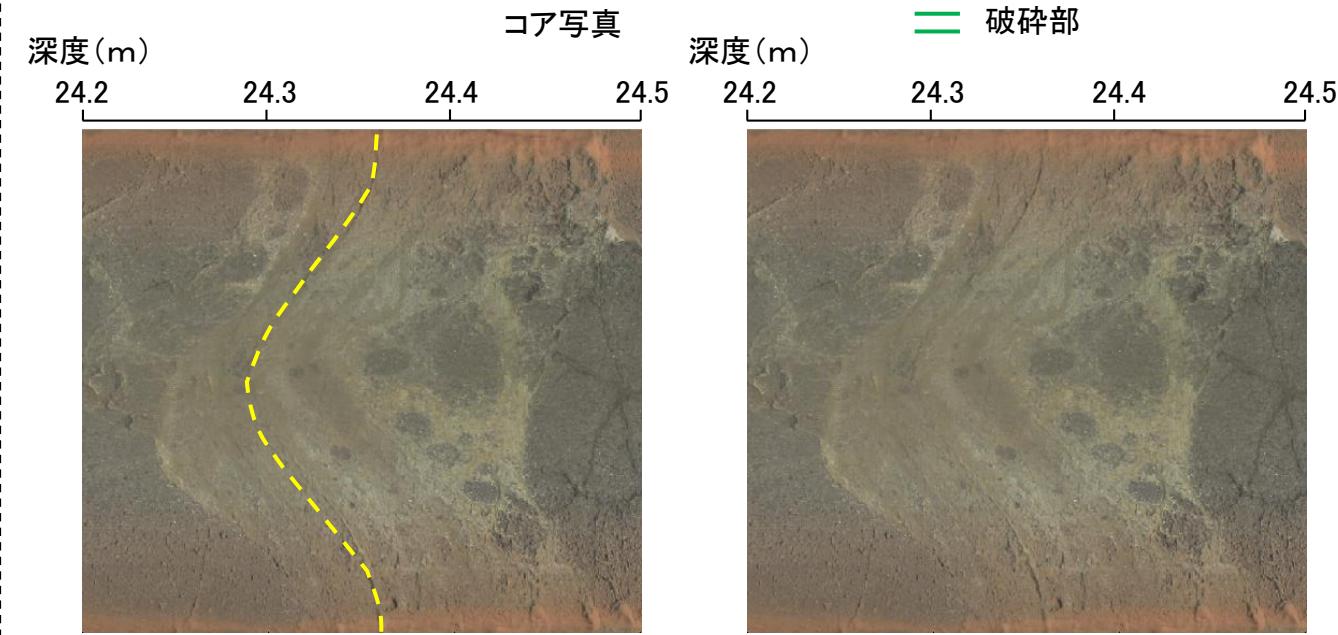
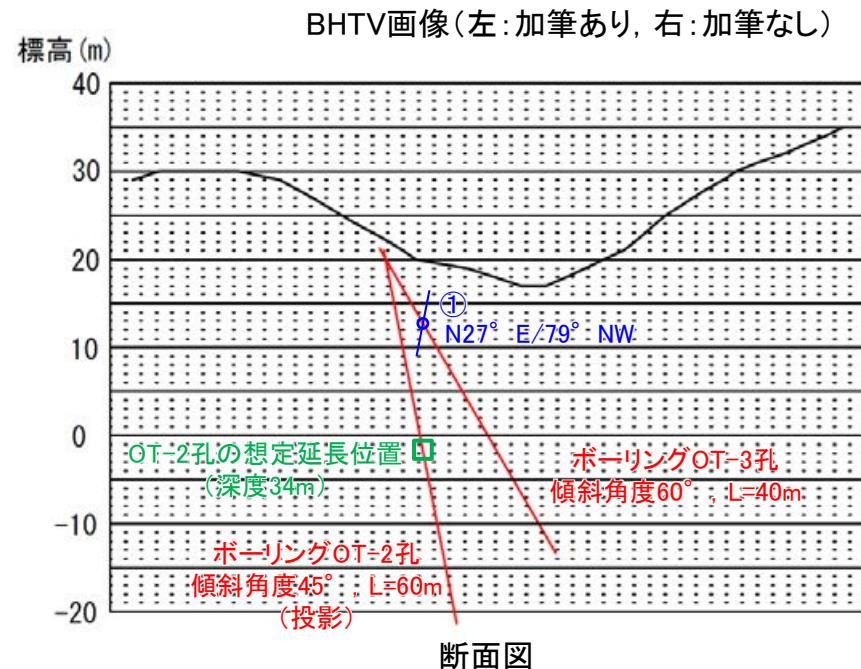
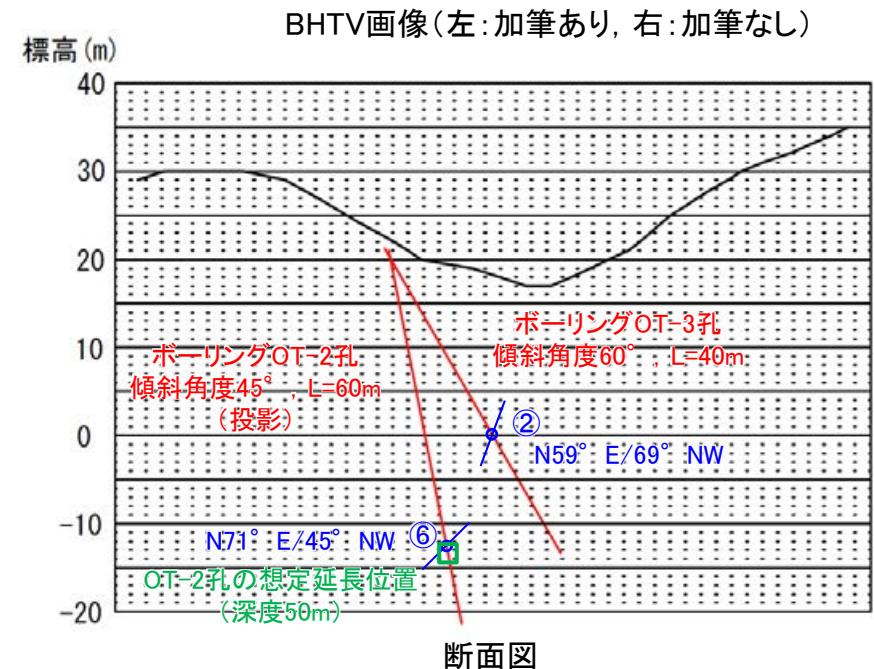
【詳細観察(1/3)】

- ① 深度9.72～9.80mに厚さ5.2～5.9cmの破碎部(N27° E/79° NW)
…隣接孔(OT-2孔)の想定延長位置(深度34m付近)に連続しない。
- ② 深度24.29～24.42mに厚さ9.5～12cmの破碎部(N59° E/69° NW)
…走向は谷地形(3)の方向(N25° E)と異なる。また、隣接孔(OT-2孔)の想定延長位置(深度50m付近)に連続しない。
- ③ 深度33.85～33.93mに厚さ5.4～6.1cmの破碎部(N71° E/78° NW)
…走向は谷地形(3)の方向(N25° E)と異なる。
- ④ 深度35.37～35.48mに厚さ5.7～6.3cm及び深度35.54～35.55mに厚さ0.4～1.0cmの一連の破碎部(N77° E/87° SE)
…走向は谷地形(3)の方向(N25° E)と異なる。

- ⑤ 深度6.53~6.60mに厚さ3.0cmの破碎部(N64° E/71° NW)
... 走向は谷地形(3)の方向(N25° E)と異なる。
- ⑥ 深度48.12~48.14mに厚さ1.0cmの破碎部(N71° E/45° NW)
... 走向は谷地形(3)の方向(N25° E)と異なる。
