高浜発電所 4 号炉 審査資料	
資料番号	KTN4-PLM40-特別点検 (RV)
提出年月日	令和 5 年 10 月 10 日

高浜発電所 4 号炉 特別点検
(原子炉容器)

補足説明資料

関西電力株式会社

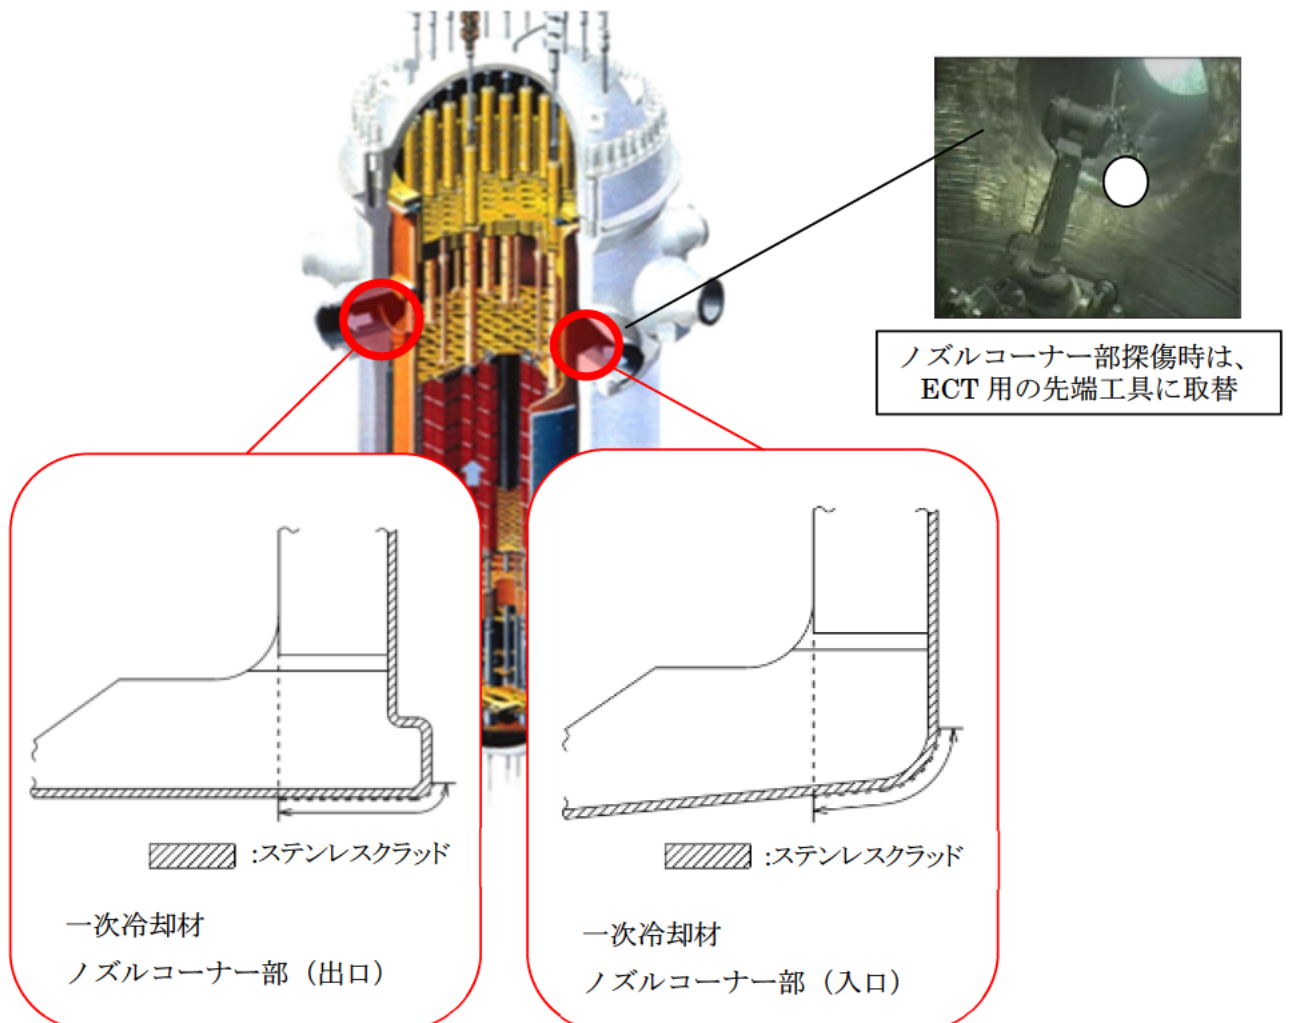
図 3.2.2.1 試験対象（一次冷却材ノズルコーナー部）

透磁率変化（溶接金属中のフェライト偏析などによる局所的な材質のばらつき等により生ずる）に起因したノイズ信号及び形状変化によるノイズ信号が検出されたものの、割れに起因した欠陥信号は検出されなかった。

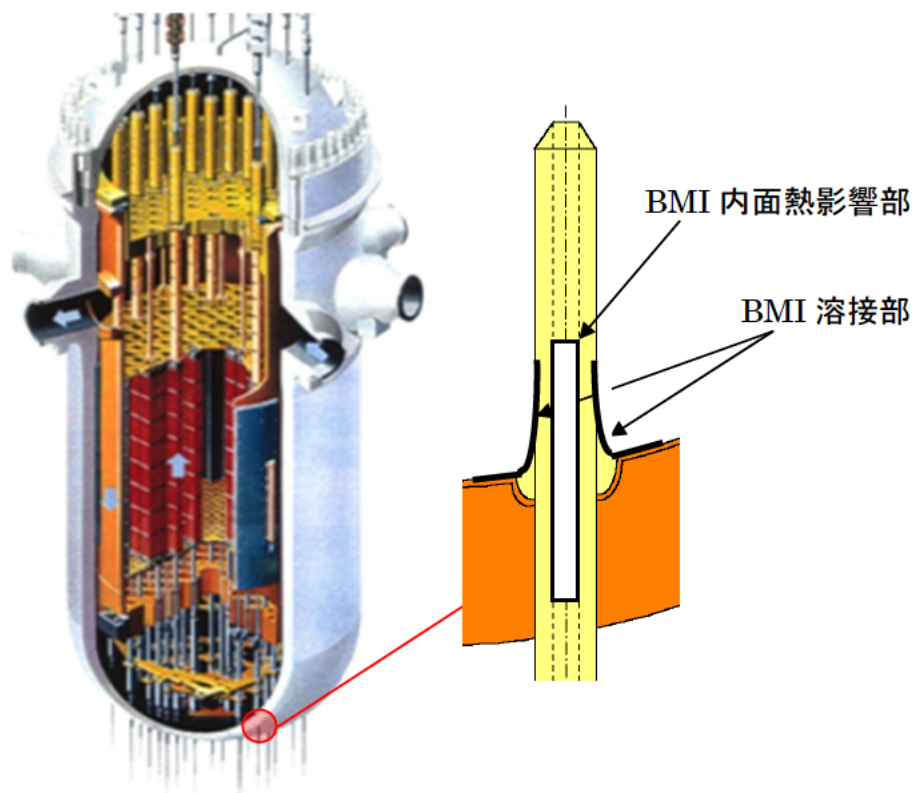
図 3.3.1.2 試験対象 (BMI)

炉内計装筒内面に対する ECT では、透磁率変化に起因したノイズ信号はほとんどなく、割れに起因した欠陥信号も検出されなかった。溶接部については、0.025mm 幅のワイヤが識別可能な目視試験（MVT-1）により、割れ状の欠陥がないことを確認できた。

今回の特別点検では、BMI 内面 ECT、溶接部 MVT-1 により欠陥が認められなかったことから、WJP は 600 系 Ni 基合金の SCC に対する予防保全対策として有効に機能していることを確認できた。
