#### 4. D-1 破碎帯ピット調査結果（北西面スケッチ）

#### 4. D-1破碎帯ピット調査結果（底盤スケッチ）

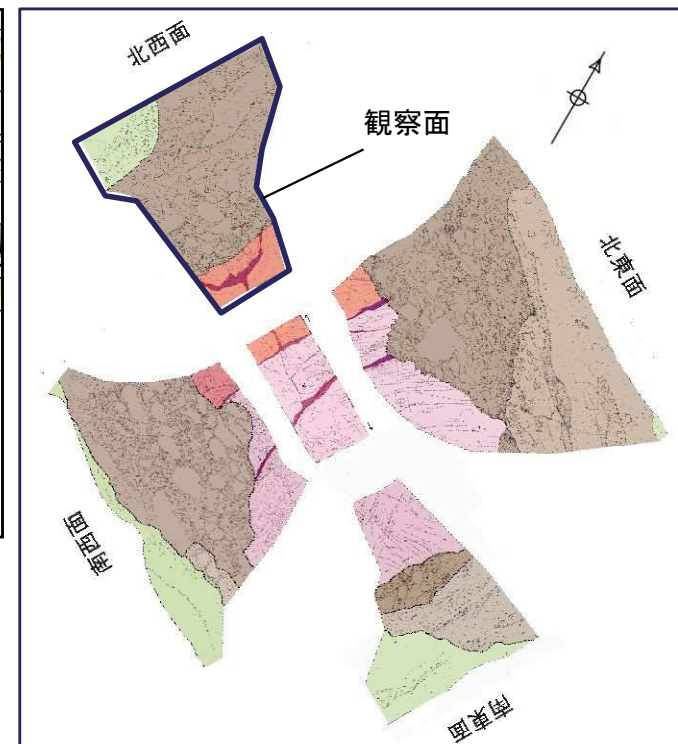
ピット内調査位置図

⑦層：礫混じり砂質シルト。褐(7.5YR4/3)。シルトを主体とし、全体に細砂～径10cmの礫が混じる。全体に風化が進み土壌化を受ける。

①層：砂礫。にぶい赤褐～灰白色(5YR4/3～2.5Y7/1)。礫は径50cm以下の亜角礫を主体とする。礫率30～60%。淘汰は悪い。基質は粗～中粒砂で固く締まっている。

Gp：花崗斑岩。にぶい赤褐～灰白色(5YR4/3～2.5Y7/1)。全体に風化を受け、一部土砂状を呈す。また、断層周辺部では、カタレーサイトが分布し、礫・シルト質状を呈す。

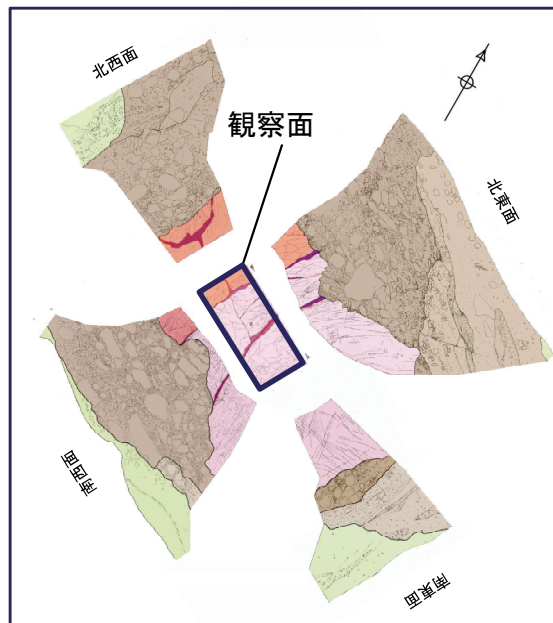
ピット内調査位置図

- ①: f: N11° E, 86° E ~ 81° W 断層ガウジ (灰白色砂混じり粘土 幅 1 ~ 5mm)
- ②: f: N7° E 77° E 断層ガウジ (灰白色砂混じり粘土 幅 1 ~ 5mm)
- ③: f: N1° E 75° E 断層ガウジ (灰白色, 一部褐色砂混じり粘土 幅 5 ~ 15mm)
- ④: f: N41° W 66° N ~ 81° N 断層ガウジ (灰白色 幅 2 ~ 5mm)
- f: せん断面

Gp: 花崗斑岩。にぶい赤褐～灰白色(5YR4/3~2.5Y7/1)。全体に風化を受け、一部土砂状を呈す。また、断層周辺部では、カタクレサイトが分布し、礫・シルト質状を呈す。
