MARICO-2のルースパーツに関する 審査会合指摘への回答

2023年11月29日
日本原子力研究開発機構
大洗研究所 高速実験炉部

法令報告後のMARICO-2のルースパーツの 調査状況について

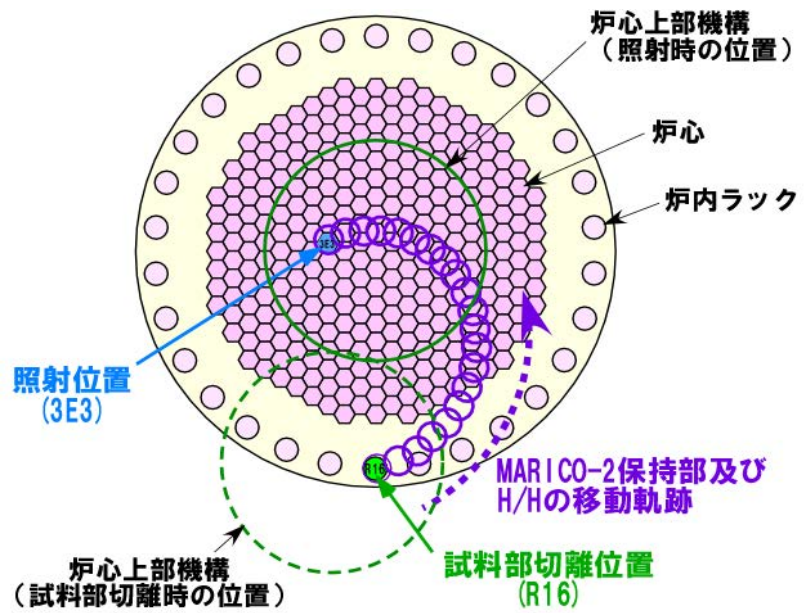
MARICO-2試料部の切り離し不能により発生したルースパーツ

- MARICO-2試料部に6本の固定ピンで固定していたハンドリングヘッド (H/H) が分離 (H/Hは炉心上部機構内で保持部に保持された状態)
- 炉内観察画像の解像度ではH/H側 (炉心上部機構側)、に固定ピンは確認できず、固定ピンの脱落*を想定

* MARICO-2試料部切離作業位置 (炉内ラックR16上部) から、固定ピン落下位置は炉内ラックR16上部近傍もしくは炉心外周槽と推定

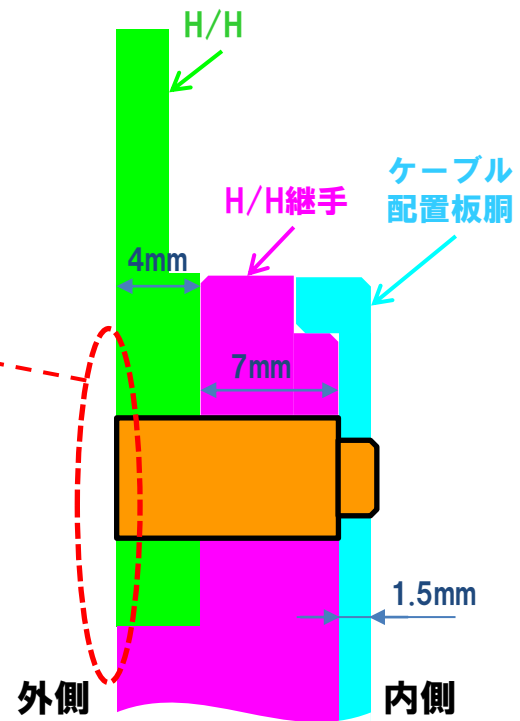
H/H 固定ピン

直径: 6 mm
 長さ: 13 mm
 個数: 6 本
 質量: 2.7g/本

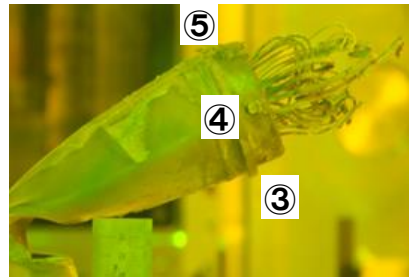
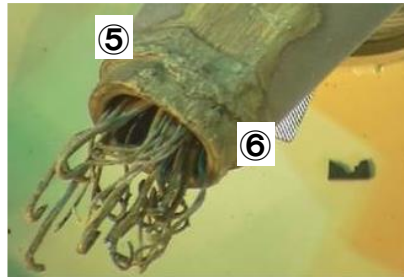
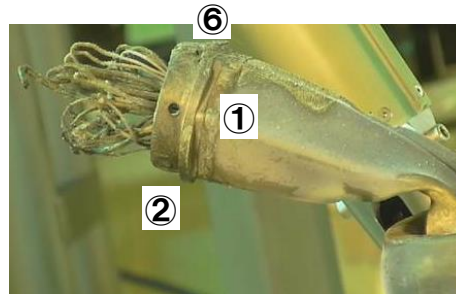
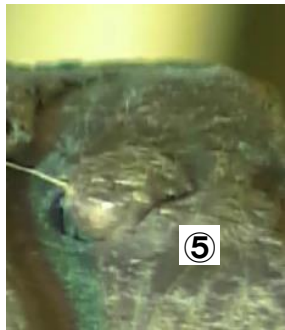
回収したMARICO-2試料部頂部の詳細外観観察

2014年11月～2015年8月にかけて、照射燃料集合体試験施設において、調査を実施した。その結果、固定ピン①の脱落を確認。その他の5本の固定ピンはハンドリングヘッド継手に残留(一部欠損有)。

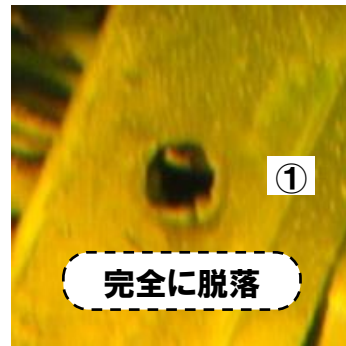
完全に脱落

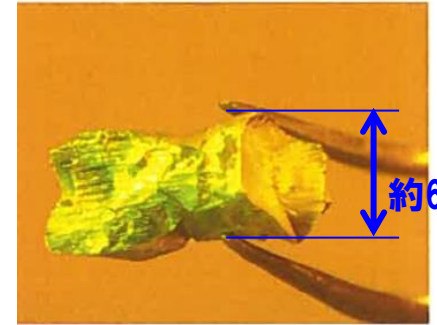
長さ : 約 12mm
 幅 : 約 6mm
 線量率 : 約 20mSv/h
 質量 : 約 1.1g

**MARICO-2試料部のPIEで
 約1.1gの金属小片を確認**

・元素分析の結果、固定ピンと同じSUS316系のステンレスであり、炉心上部機構の材料(SUS304)ではない。

・組成、形状及び試料部内から回収されたことから固定ピンの一部と判断。

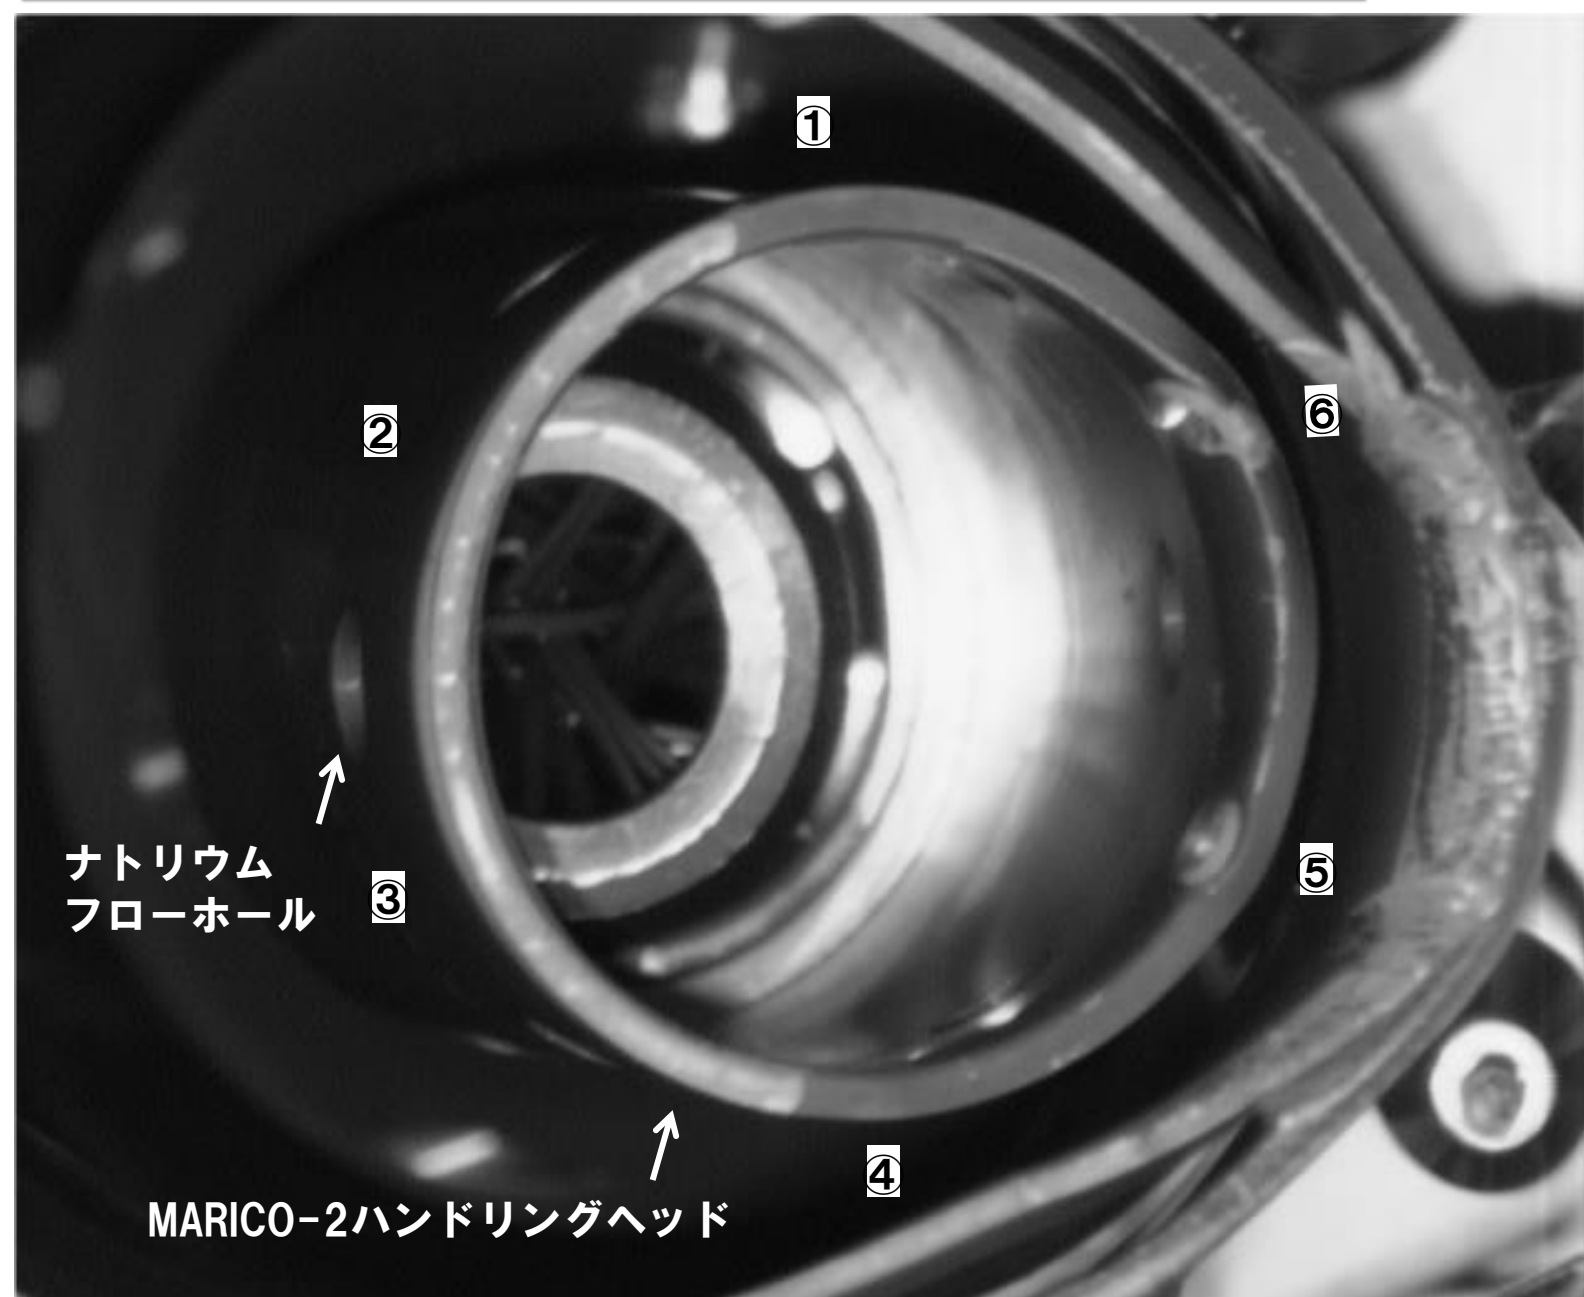
MARICO-2ハンドリングヘッドの観察結果

②③④⑤⑥は、ハンドリングヘッド継手に固定ピンが残留している

ハンドリングヘッド継手に固定ピンが残留

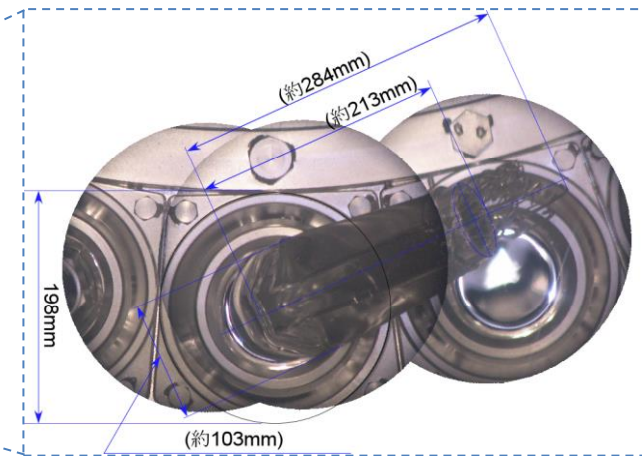
MARICO-2試料部切離作業後のハンドリングヘッド固定ピン①溶接部の移動軌跡

【●】R16でのMARICO-2試料部切離作業後、ハンドリングヘッド固定ピン①溶接部は遮へい集合体、外側反射体、内側反射体、炉心燃料集合体（外側）、炉心燃料集合体（内側）、B型照射燃料集合体の直上を通過

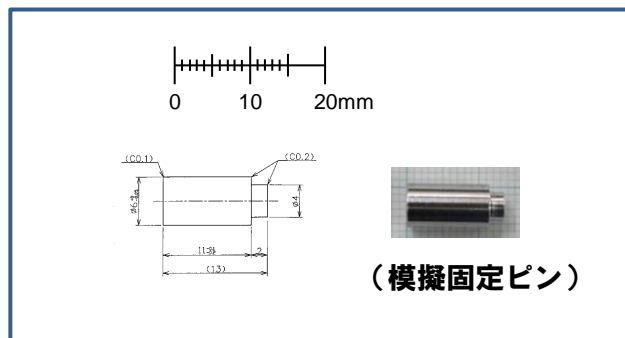
ハンドリングヘッド外側より固定ピンを差し込み、ハンドリングヘッド外側 ($\phi 6\text{mm}$ 部分) で溶接

MARICO-2試料部の観察結果から、ルースパーツの長さは2.4mm~13mmと推定

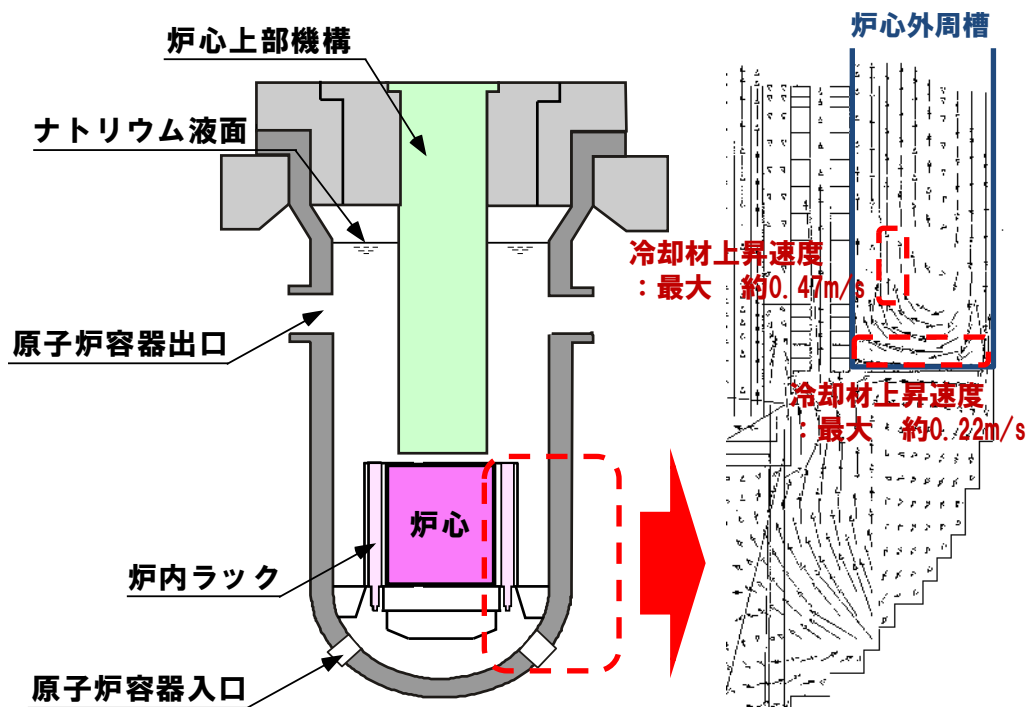
- ◆ ルースパーツの落下位置は、炉内ラックR16上部近傍もしくは炉心外周槽であると推定される。炉内ラックの移送ポットもしくは炉心外周槽に落下した場合、当該位置での冷却材上昇速度は小さい（最大約0.47m/s）ため、当該部位に落下したルースパーツが浮き上がることはなく、**炉心構成要素等に影響はない。**

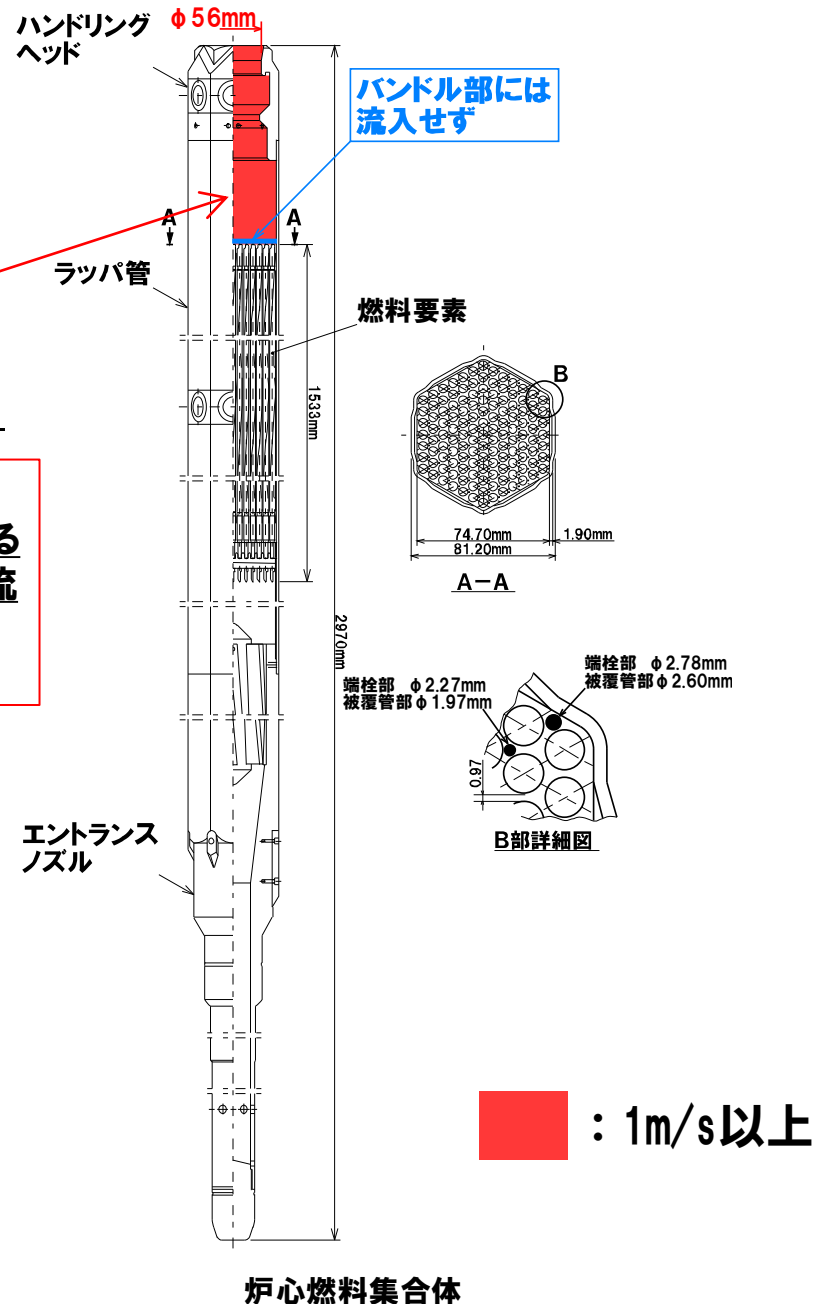
炉心燃料集合体内 流速分布

(**運転中 (定格流量) : 約1.5m/s**
停止中 (20%流量) : 約0.3m/s)

ルースパーツ(13mm、2mm)は寸法的には、バンドル頂部まで流入する可能性があるが、原子炉の運転中(定格流量時)には、流速により流入しない。なお、原子炉の停止中(20%流量以下時)には沈降する。

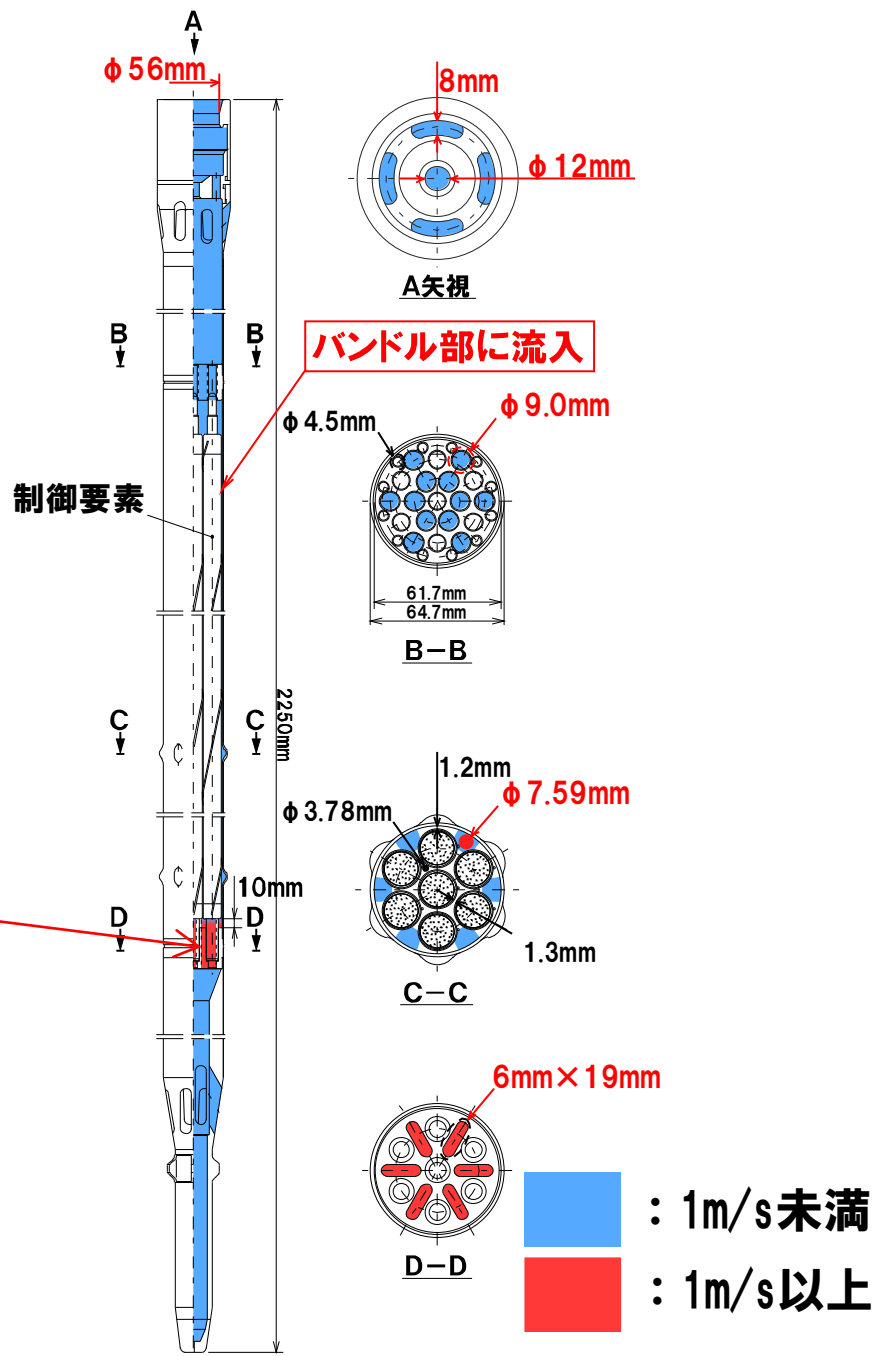
制御棒内流速分布

(**運転中 (定格流量) : 約1.2m/s**)
停止中 (20%流量) : 約0.2m/s)

ルースパーツ(13mm、2mm)は寸法的には、下部グリッド板上部まで流入する可能性があるが、原子炉の運転中(定格流量時)には、流速により、下部グリッド板より下には流入しない。なお、原子炉の停止中(20%流量以下時)には流入する。

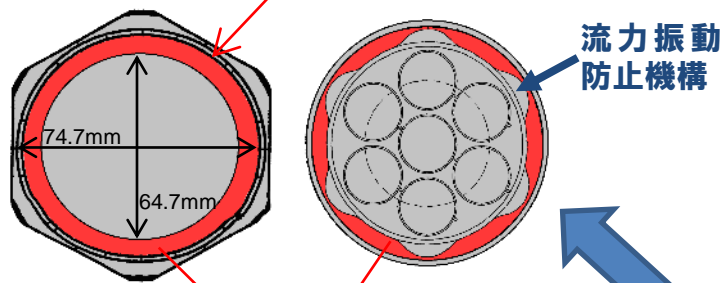
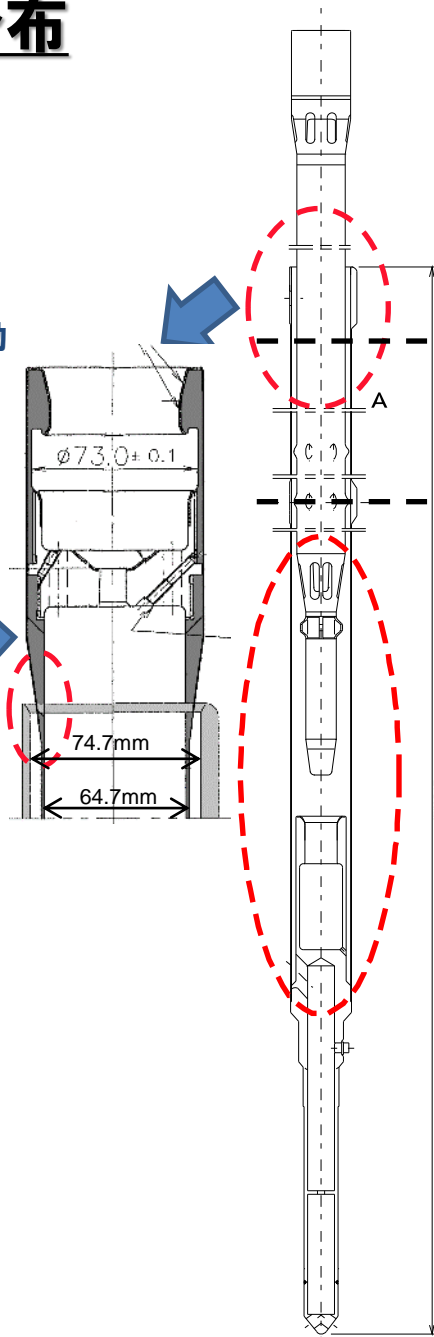
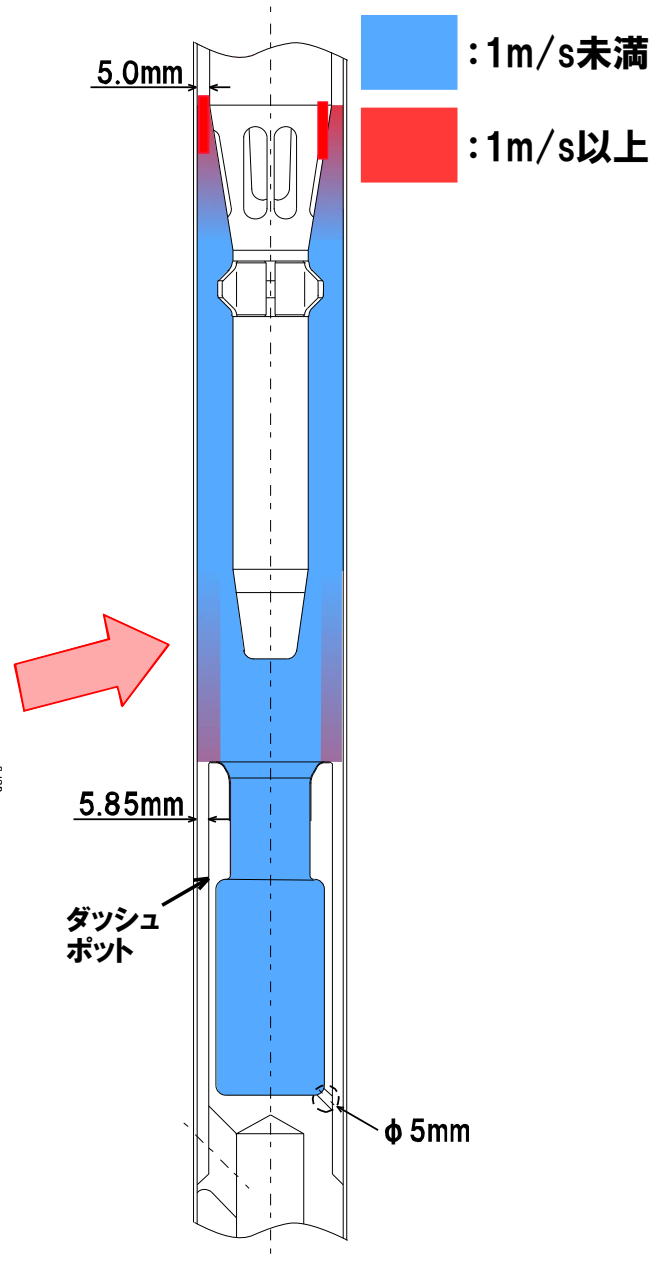
制御棒下部案内管内流速分布

制御棒と下部案内管の間隙 :

3.7mm (下部案内管上端部、着座時)

5.0mm (下部案内管上部、引抜時)

6.0mm (下部案内管上部、制御棒偏心時※1)

制御棒と制御棒下部案内管の間隙には、寸法的には、ルースパーツ(13mm、2mm)が流入する可能性があるが、原子炉の運転中(定格流量時)には、流速により流入しない。なお、原子炉の停止中(20%流量以下時)には流入する。

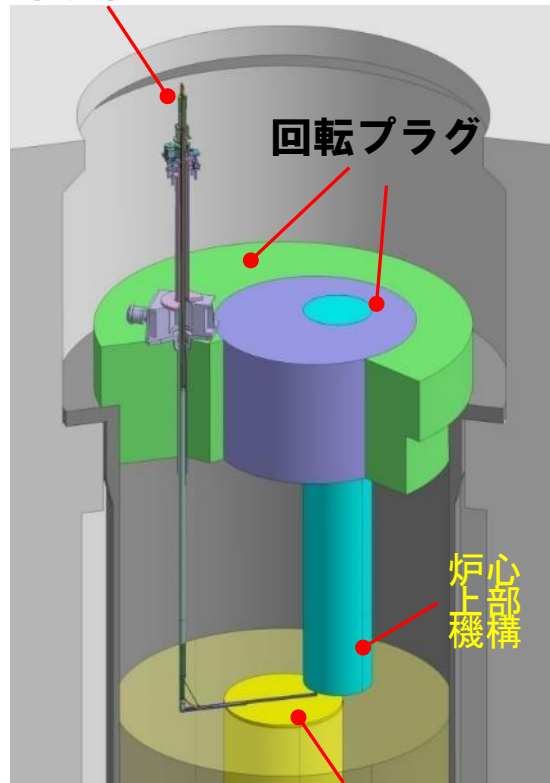
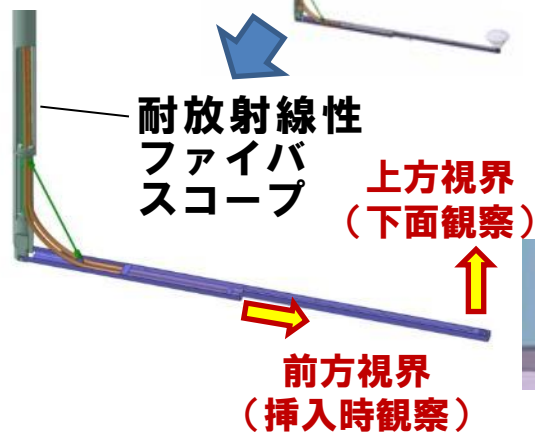
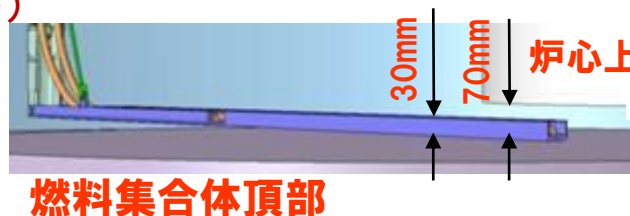
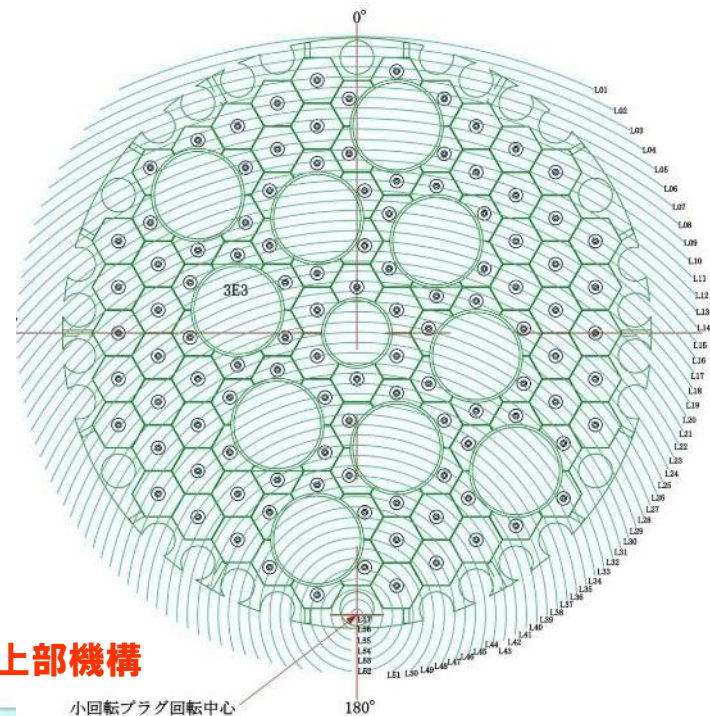
炉心上部機構下面の構造図と観察ライン

旧炉心上部機構引抜時の炉心上部機構下面・案内スリーブ等の観察

旧炉心上部機構下面・案内スリーブ等観察装置を開発し、炉心上部機構交換作業に適用し、旧炉心上部機構引き抜き後の状況を観察。
観察対象が高線量率の条件で必要な画質を得るため、観察装置として耐放射線性カメラを選定。

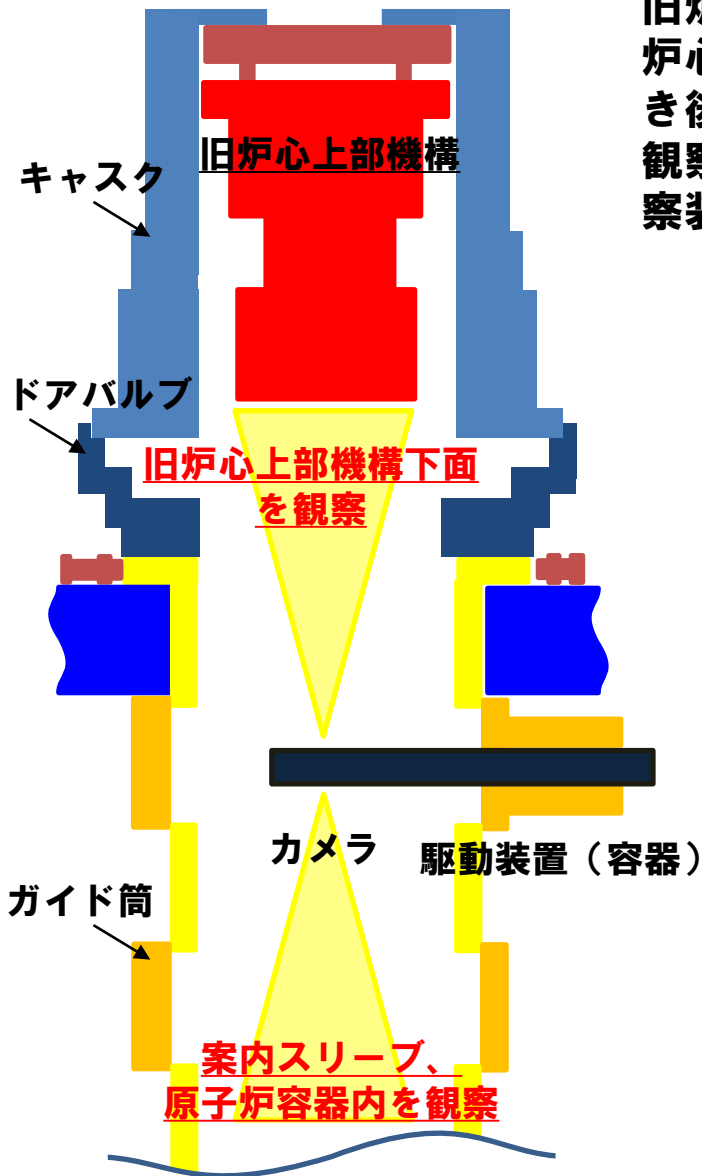
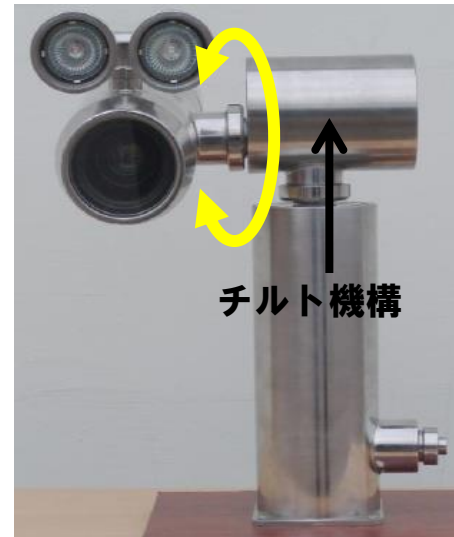
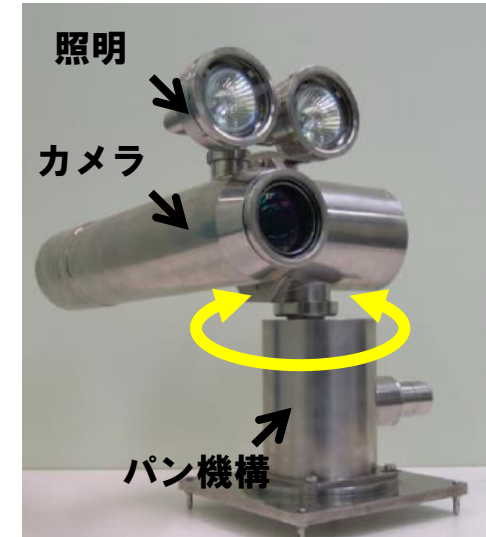
耐放射線性PTZカメラシステム

- ・ 許容線量 : 10^6 Gy
- ・ 許容線量率 : 3×10^3 Gy/h
- ・ 最高使用温度 : 55°C
- ・ 視野角 : 25.8°
- ・ 照明方式 : ハロゲンランプ

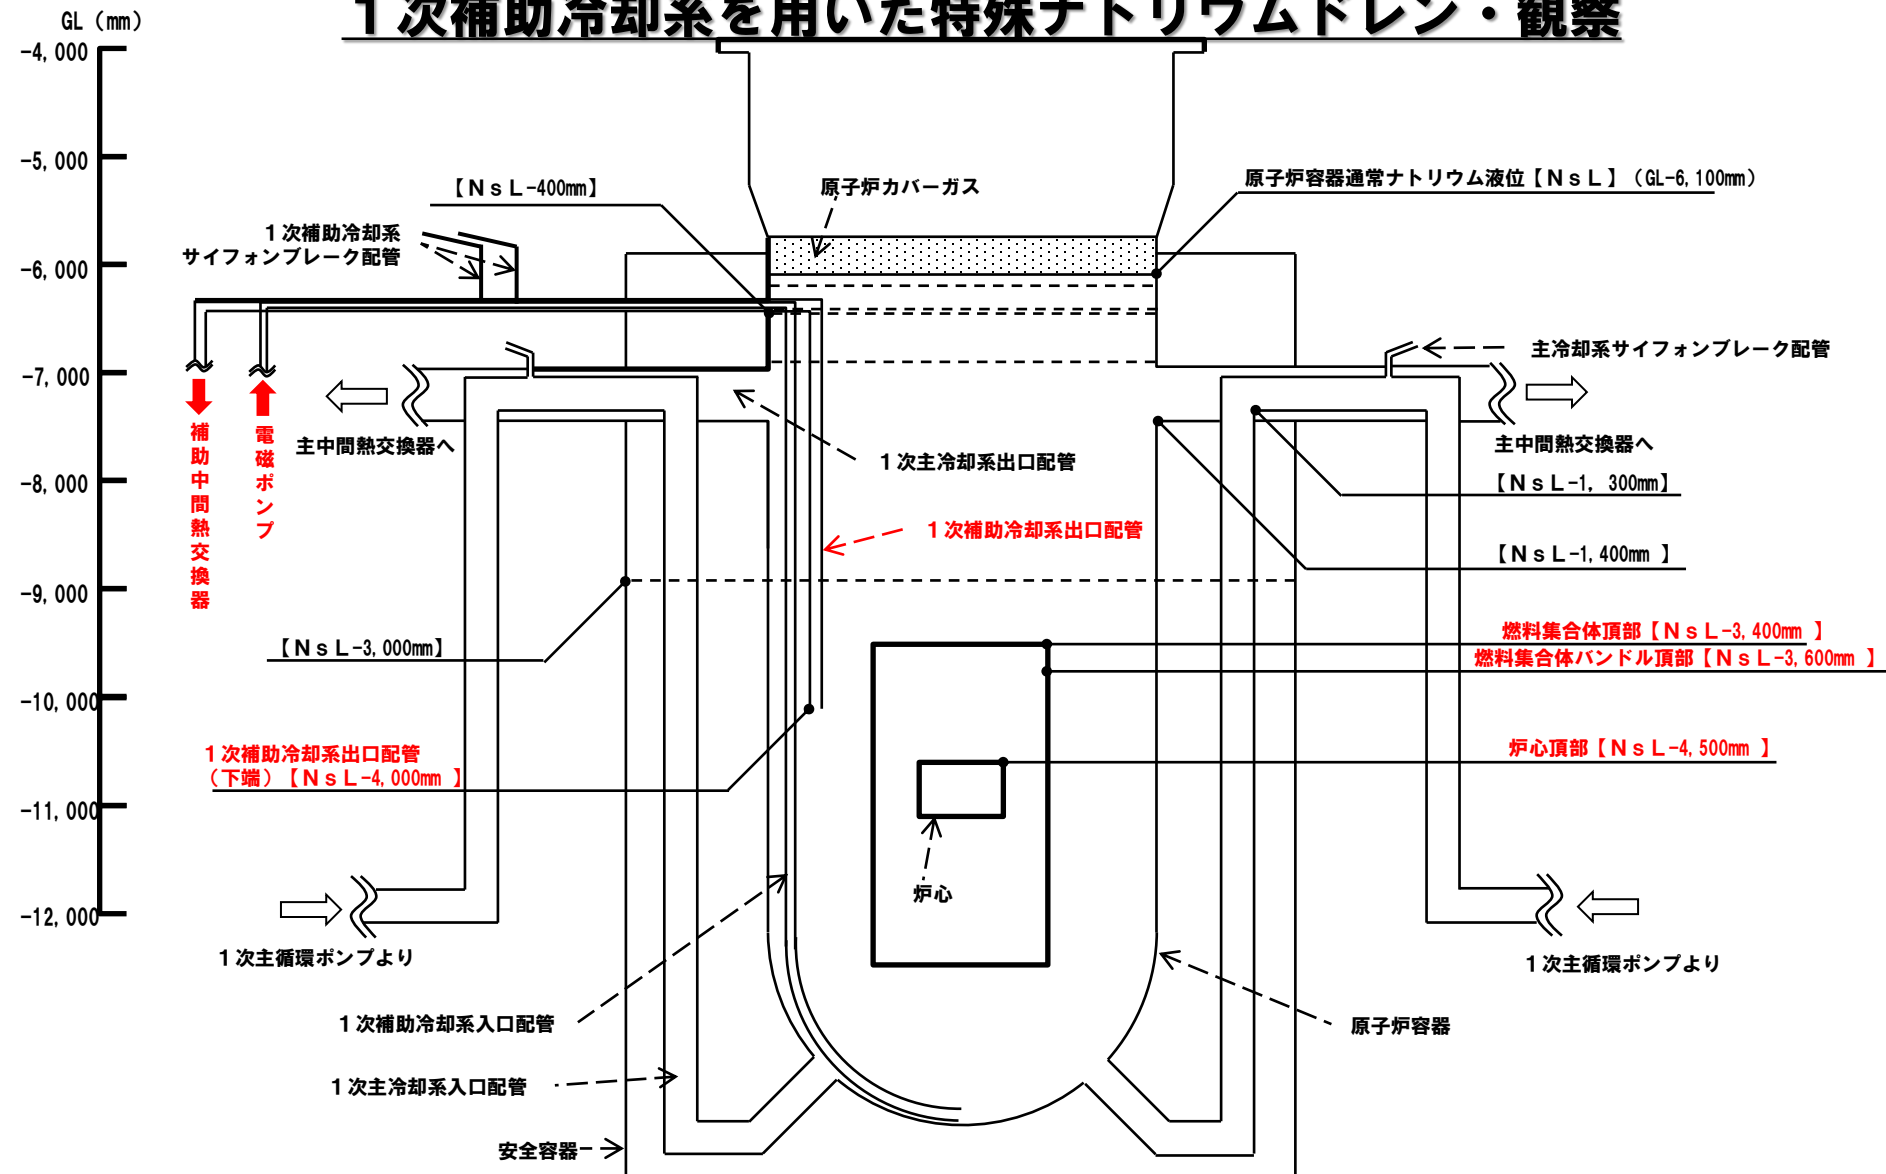
1次補助冷却系を用いた特殊ナトリウムドレン・観察

長期停止中で崩壊熱が減衰しているため、1次補助冷却系サイフンブレイク機能を停止し、1次補助冷却系電磁ポンプを運転した状態で1次補助冷却系のドレン弁を開とすれば、燃料集合体頂部から約600mm下方に位置する1次補助冷却系出口配管部吸い込み部近傍まで原子炉容器内の液位を低下させることは、プラントの構造上は可能である。

他方、燃料集合体頂部から約600mm下方まで液位を下げる実績のないプラント操作及び原子炉容器内状態を維持して、原子炉容器内に観察装置を挿入する必要があるため、実施に向けては、安全を損なわないか慎重な検討が必要である。原子炉冷却材ハウダリを通常とは異なる方法で開放し、探索するため、新たなルースパーツ発生リスクもある。燃料集合体は、定格の原子炉冷却材流量を経験しているため、バンドル部上部にルースパーツが残存している可能性は極めて低く、探索可能性とリスクを踏まえると現実的な対応ではない。

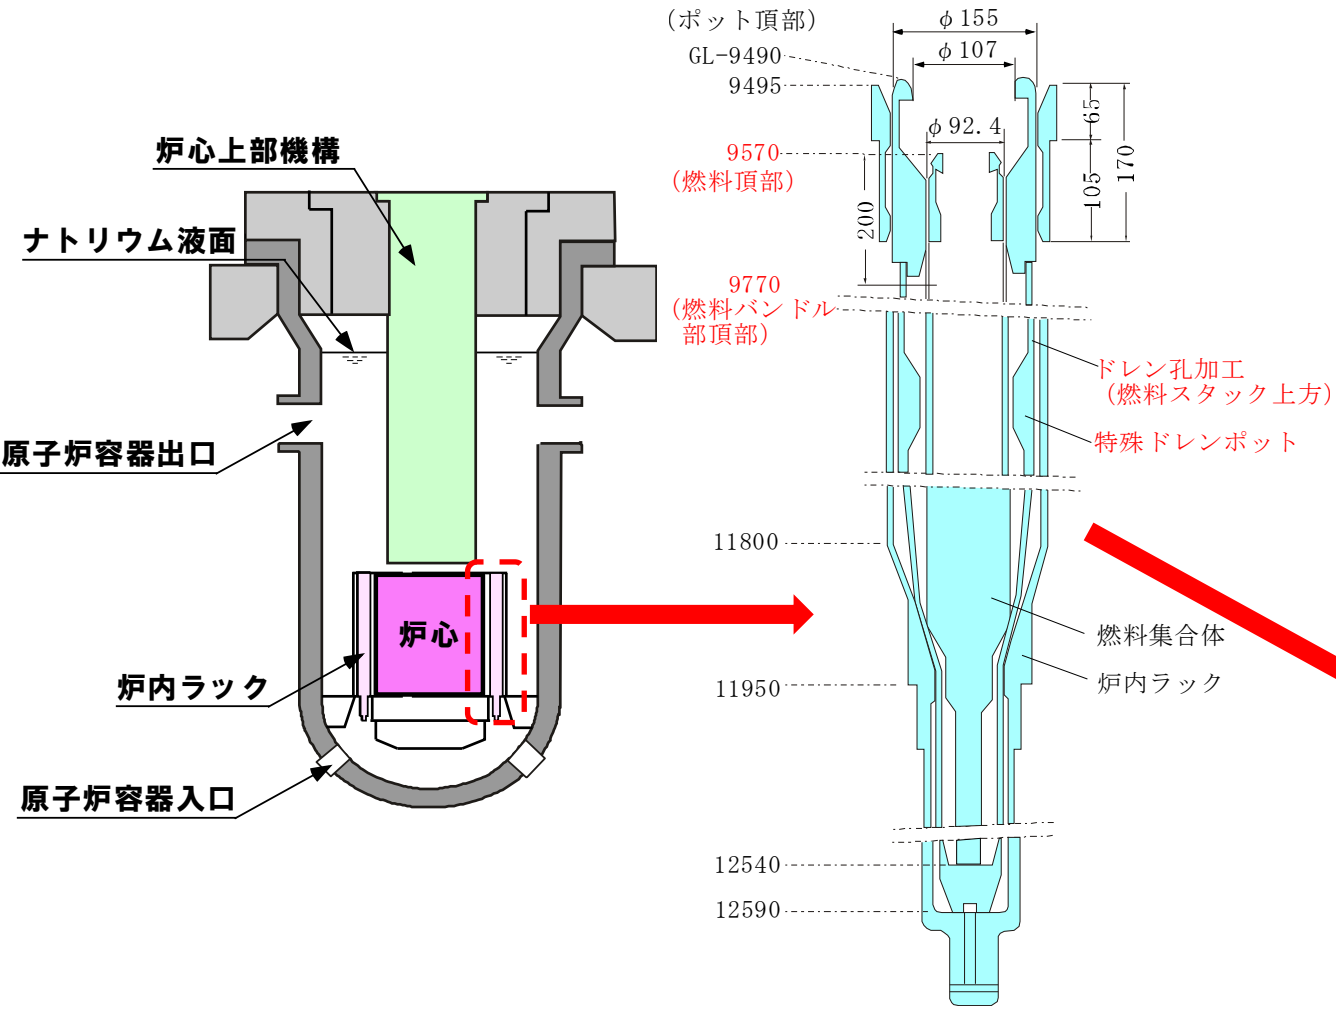
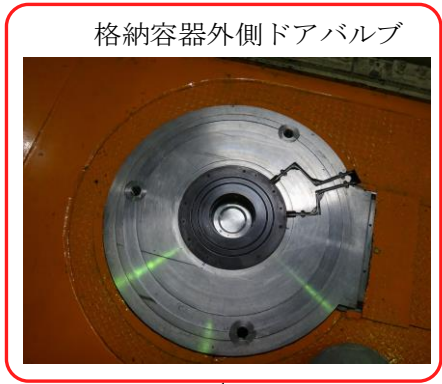
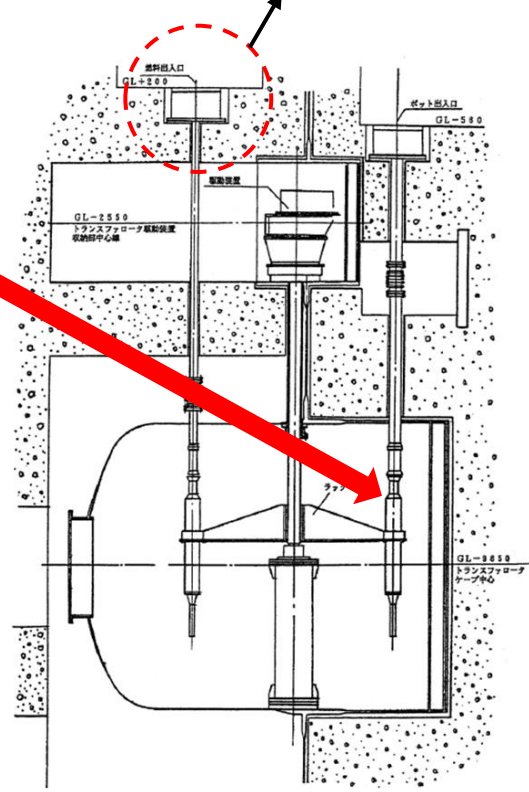
特殊ドレンポットを用いたポット内燃料集合体頂部の観察

燃料交換機で燃料集合体を1体ずつ特殊ドレンポットに移動し、燃料出入機で特殊ドレンポット（燃料スタックと燃料バンドル部間の軸方向位置にドレン孔を穿孔し、燃料集合体の液位をドレン孔部まで下げる）をトランスファロータに移送し、トランスファロータの上部（ドアバルブ）から燃料集合体バンドル部上部を目視する。

燃料集合体内の液位を下げることは可能であるが、実績のない操作及びポットの状態であるため、実施に向けては、安全を損なわないか慎重な検討が必要である。また、放射性廃棄物の発生量の増大、残留ナトリウム処理のリスクもある。他方、燃料集合体は、定格の原子炉冷却材流量を経験しているため、バンドル部上部にルースパーツが残存している可能性は極めて低く、探索可能性とリスクを踏まえると現実的な対応ではない。

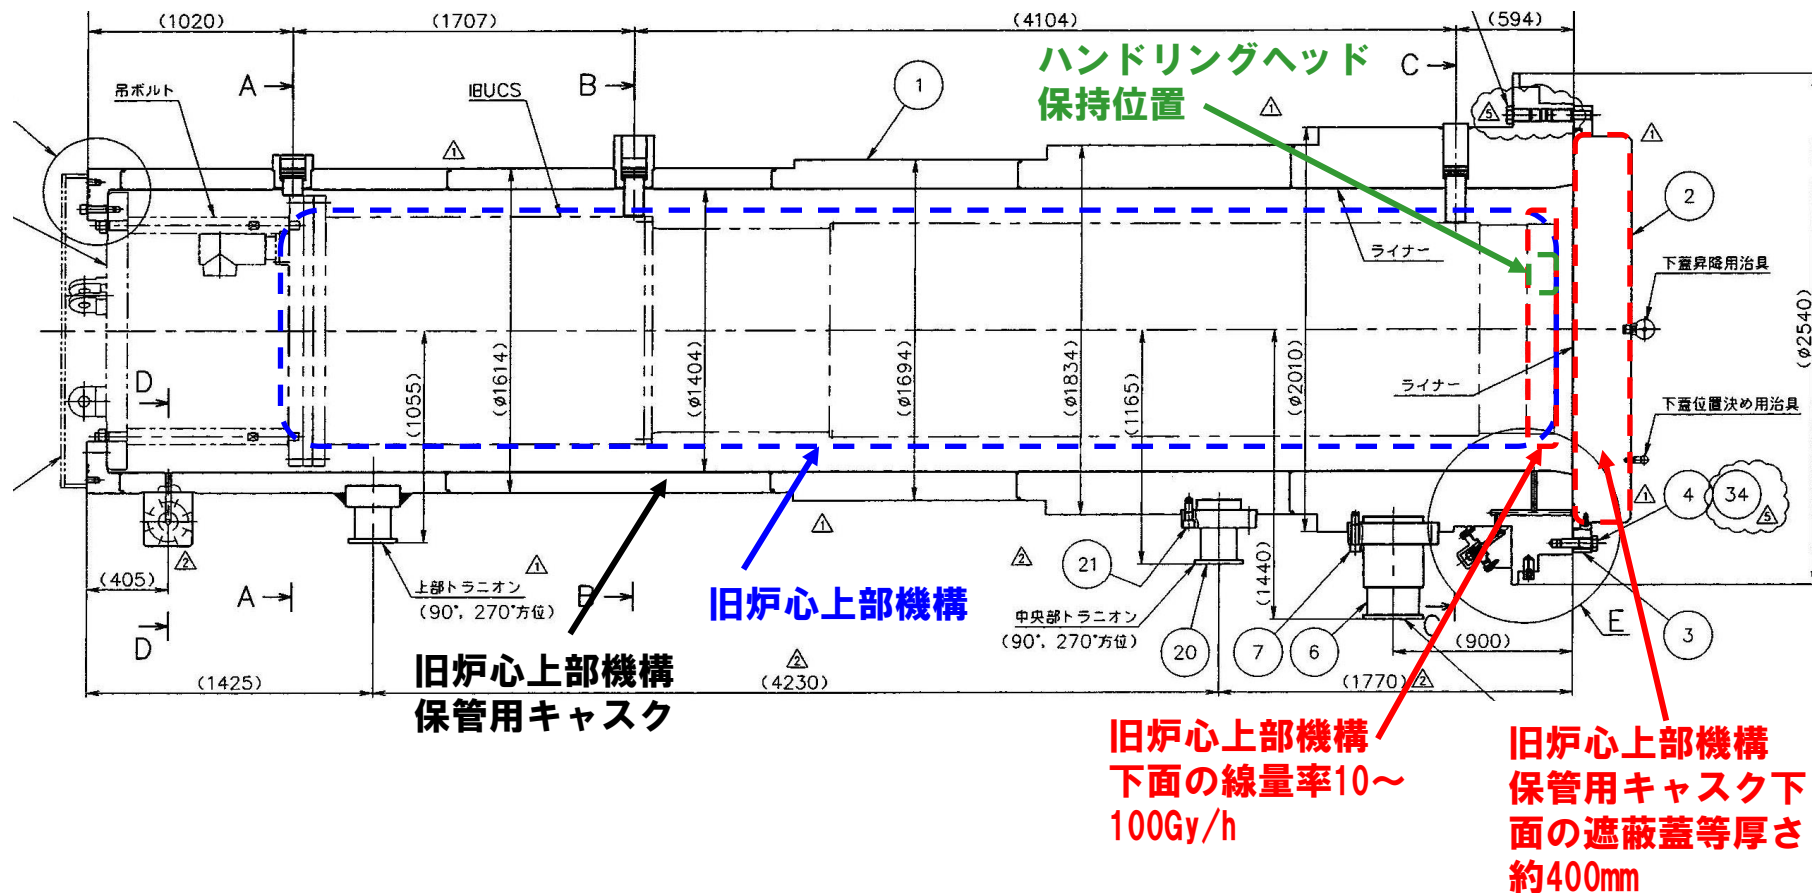
保管中の旧炉心上部機構内ハンドリングヘッド部のルースパーツ残存の確認

原子炉施設内（旧廃棄物処理建物）に保管中の旧炉心上部機構の下部に保持されているハンドリングヘッド部にルースパーツが残存していないか、旧炉心上部機構保管用キャスクに貫通孔を設け、カメラ等を挿入して、目視確認する。旧炉心上部機構下面の線量率は10~100Gy/hであり、作業時の被ばくのリスクが大きい。また、原子炉容器内からのルースパーツの回収にはつながらない。作業により生じるリスクと安全性向上効果を踏まえると現実的な対応ではない。

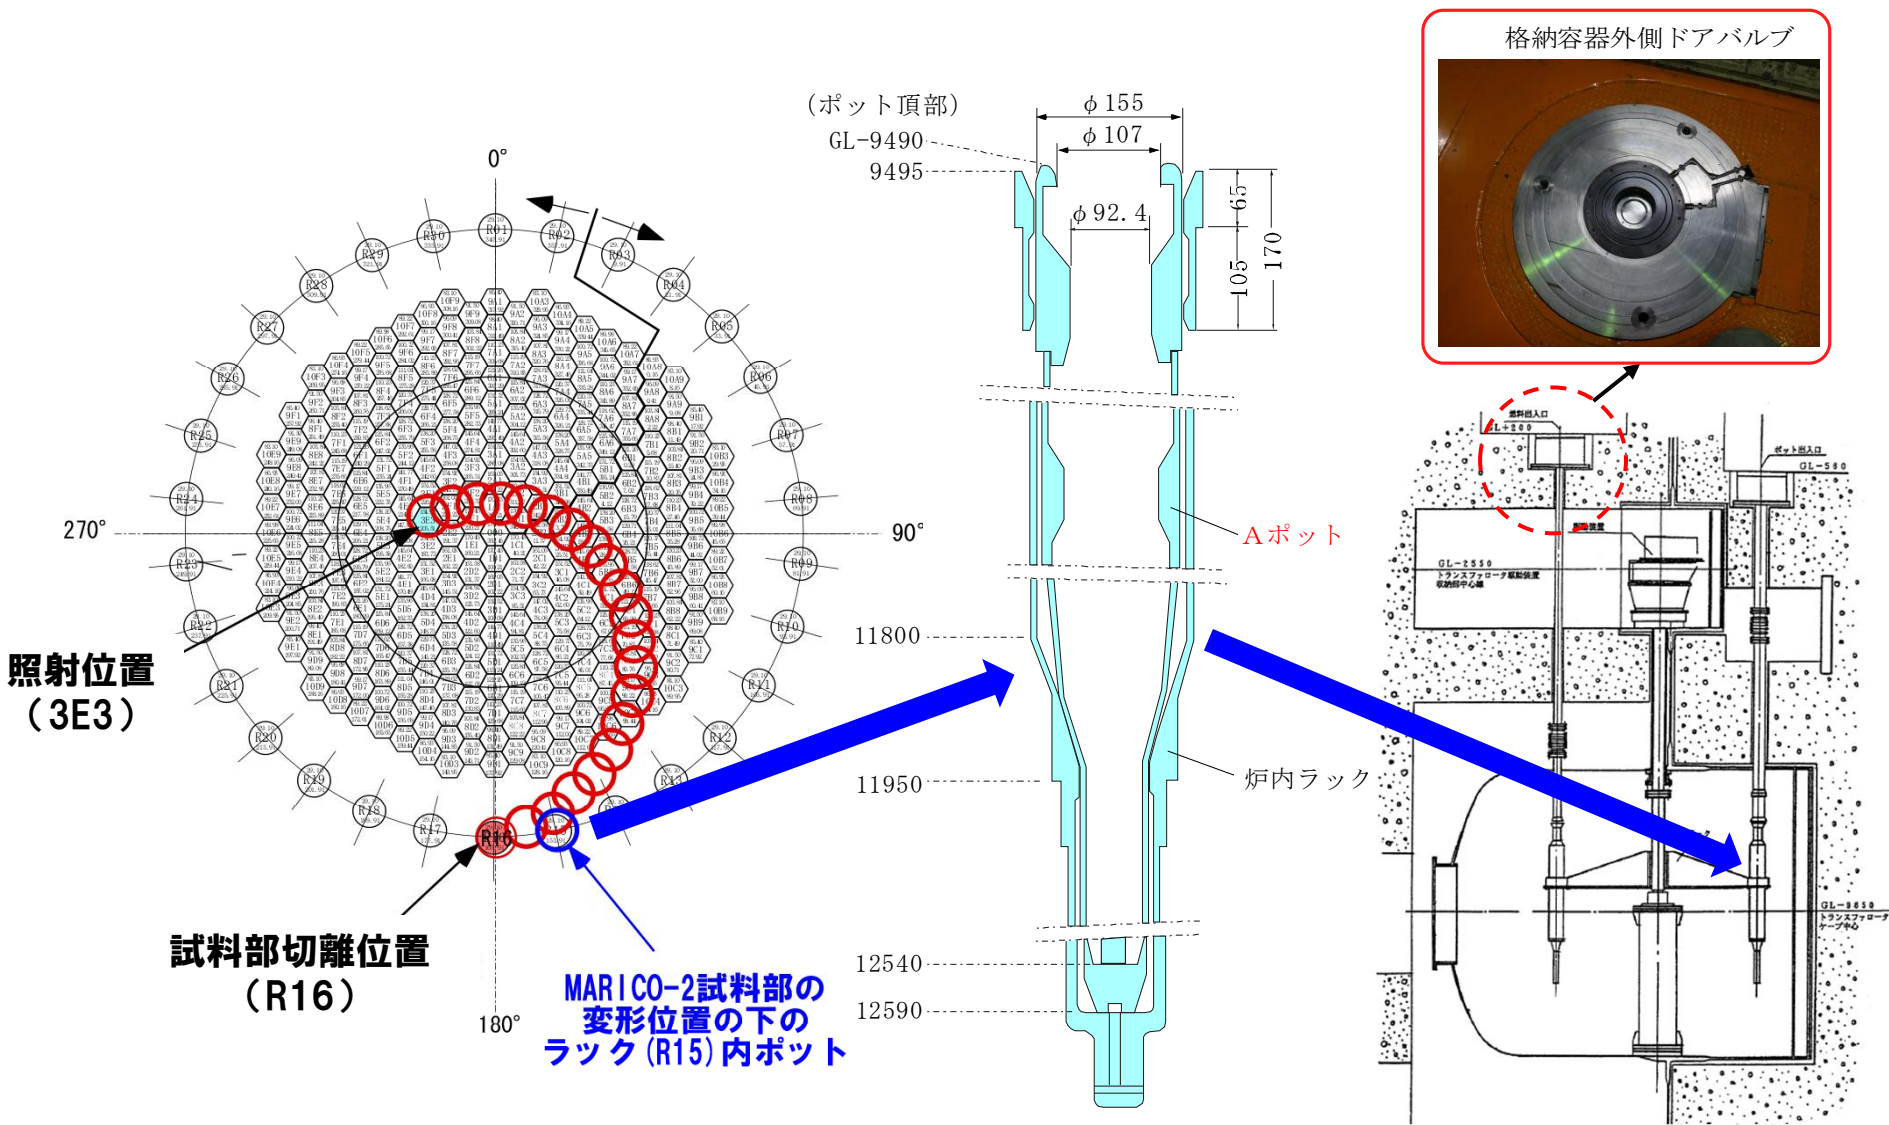
炉内ラックR15内のポットの取出し、トランスファロータにおける検査

変形したMARICO-2試料部の下に位置する炉内ラック (R15) 内のポットをトランスファロータに移送する。トランスファロータ内で、ルースパーツ探索治具により、ポット底部を探索する。

通常の燃料交換作業によりトランスファロータに移送することは可能であるが、ポット底部の探索は実績のない作業である。作業により生じるリスクと安全性向上効果を踏まえると現実的な対応ではない。

ルースパーツが確認された場合はルースパーツを回収する。なお、ルースパーツが回収できなかった場合、当該ポットは冷却材ナトリウムの流動がないことから、炉内ラックR15位置に戻し、使用禁止の措置を講じる。又は、新規ポットと交換する。

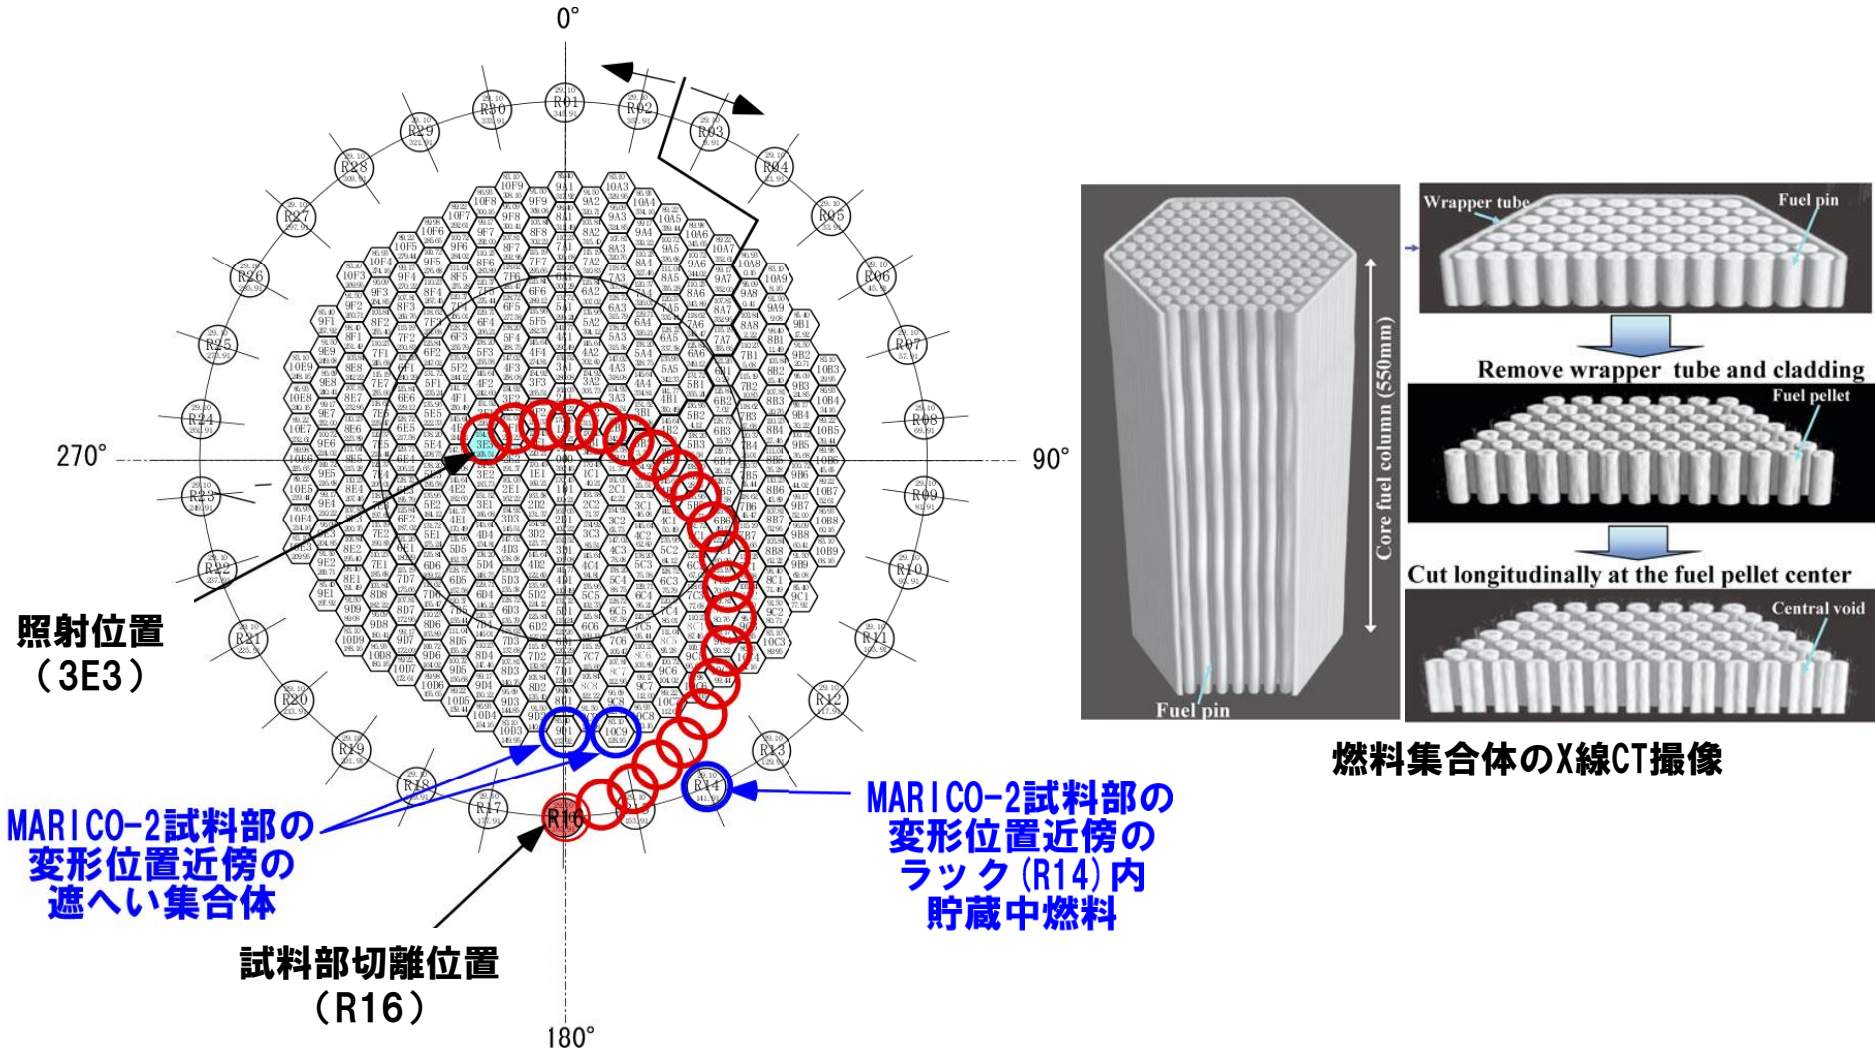
燃料集合体及び遮へい集合体の取出し、FMFにおけるCT撮像検査

MARICO-2試料部が変形した炉内ラックR16及び近傍に装荷されていた炉内ラックR14内貯蔵中燃料集合体及び遮へい集合体（2体）を原子炉容器から取り出し、隣接する照射燃料集合体試験施設で、集合体全域についてCT撮像を実施し、ルースパーツを探索する。

通常の燃料交換作業により原子炉容器から取り出すことが可能である。
