MARICO-2のルースパーツに関する 審査会合指摘への回答

2023年12月13日
日本原子力研究開発機構
大洗研究所 高速実験炉部

法令報告後のMARICO-2のルースパーツの 調査状況について

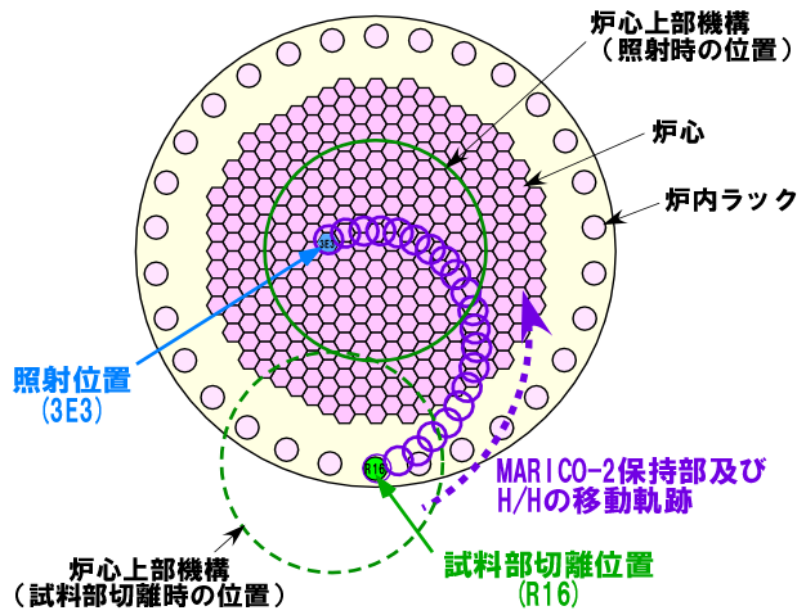
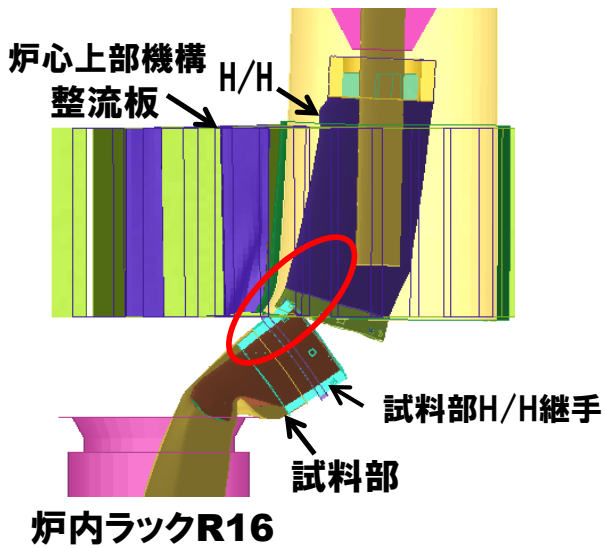
MARICO-2試料部の切り離し不能により発生したルースパーツ

- MARICO-2試料部に6本の固定ピンで固定していたハンドリングヘッド (H/H) が分離 (H/Hは炉心上部機構内で保持部に保持された状態)
- 炉内観察画像の解像度ではH/H側 (炉心上部機構側)、に固定ピンは確認できず、固定ピンの脱落*を想定

* MARICO-2試料部切離作業位置 (炉内ラックR16上部) から、固定ピン落下位置は炉内ラックR16上部近傍もしくは炉心外周槽と推定

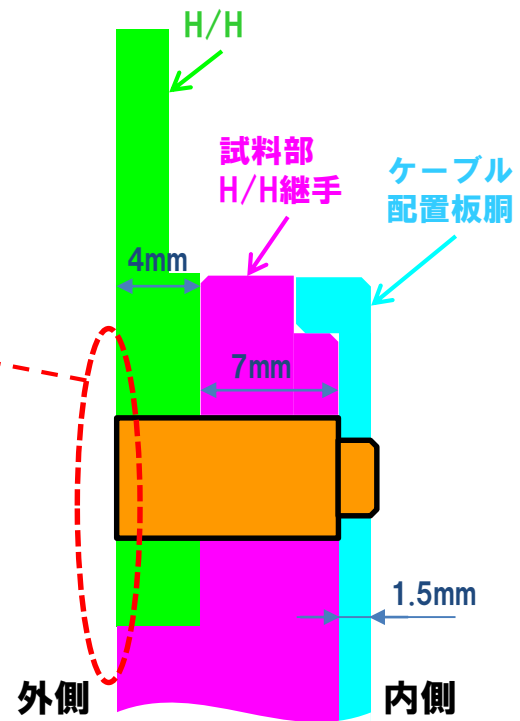
H/H 固定ピン

直径: 6 mm
 長さ: 13 mm
 個数: 6 本
 質量: 2.7g/本

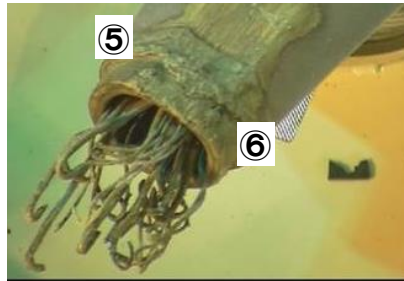
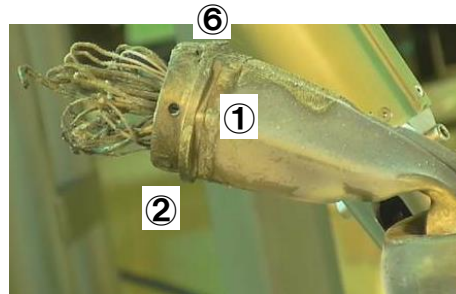
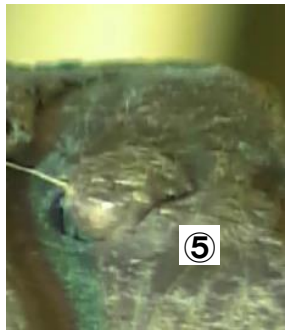
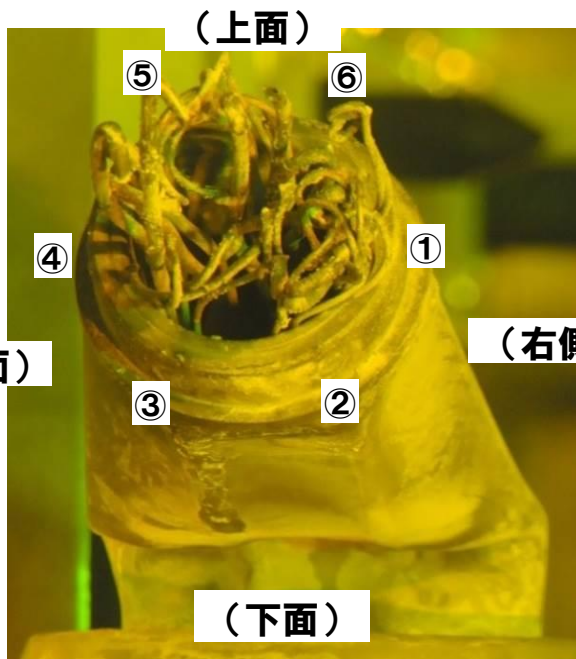
回収したMARICO-2試料部頂部の詳細外観観察

完全に脱落

**MARICO-2試料部のPIEで
 約1.1gの金属小片を確認**

・元素分析の結果、固定ピンと同じSUS316系のステンレスであり、炉心上部機構の材料(SUS304)ではない。

・組成、形状及び試料部内から回収されたことから固定ピンの一部と判断。

2014年11月～2015年8月にかけて、照射燃料集合体試験施設において、調査を実施した。その結果、固定ピン①の脱落を確認。その他の5本の固定ピンはハンドリングヘッド継手に残存(一部欠損有)。

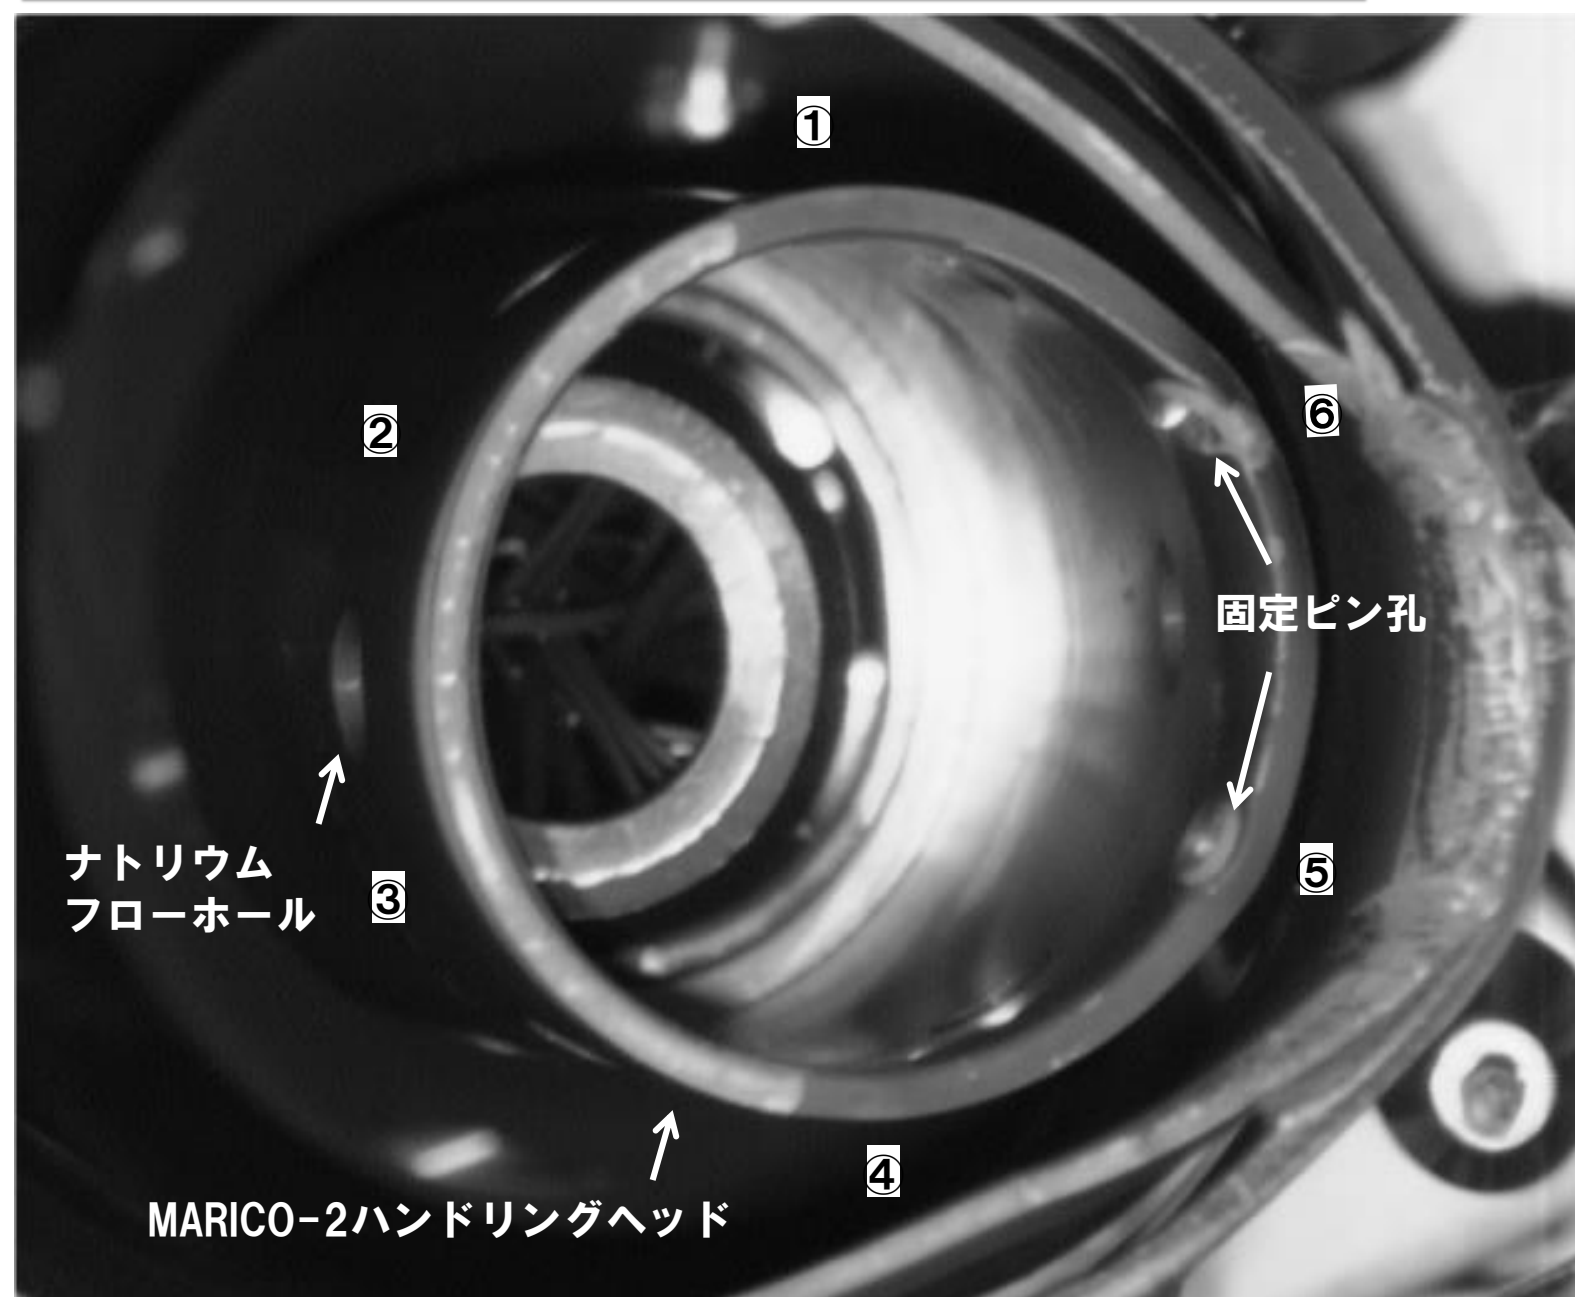
MARICO-2ハンドリングヘッドの観察結果

回収のために、旧炉心上部機構を引抜いた際に、耐放射線性カメラで観察。法令報告時の耐放射線性ファイバースコープによる観察に比べて画質が向上。

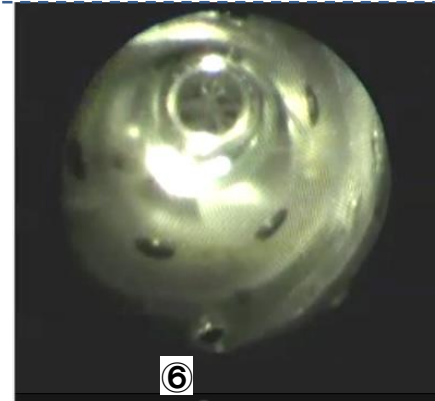
②③④⑤⑥は、ハンドリングヘッド継手に固定ピンが残存している

ハンドリングヘッド継手に固定ピンが残存

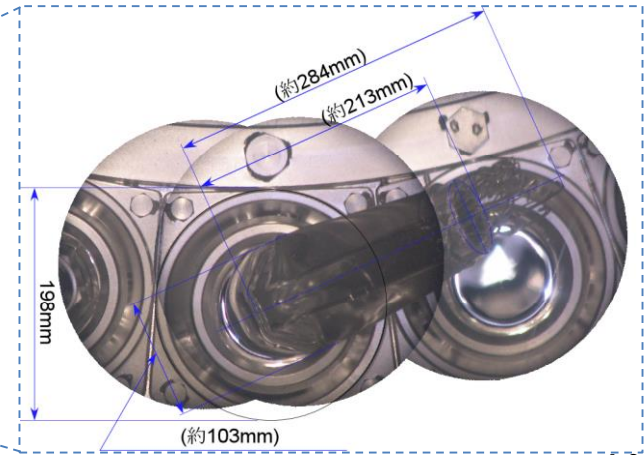
MARICO-2試料部切離作業後のハンドリングヘッド固定ピン①溶接部の移動軌跡

【●】R16でのMARICO-2試料部切離作業後、ハンドリングヘッド固定ピン①溶接部は遮へい集合体、外側反射体、内側反射体、炉心燃料集合体（外側）、炉心燃料集合体（内側）、B型照射燃料集合体の直上を通過

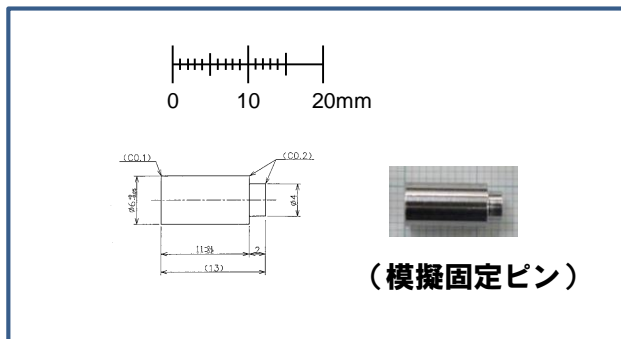
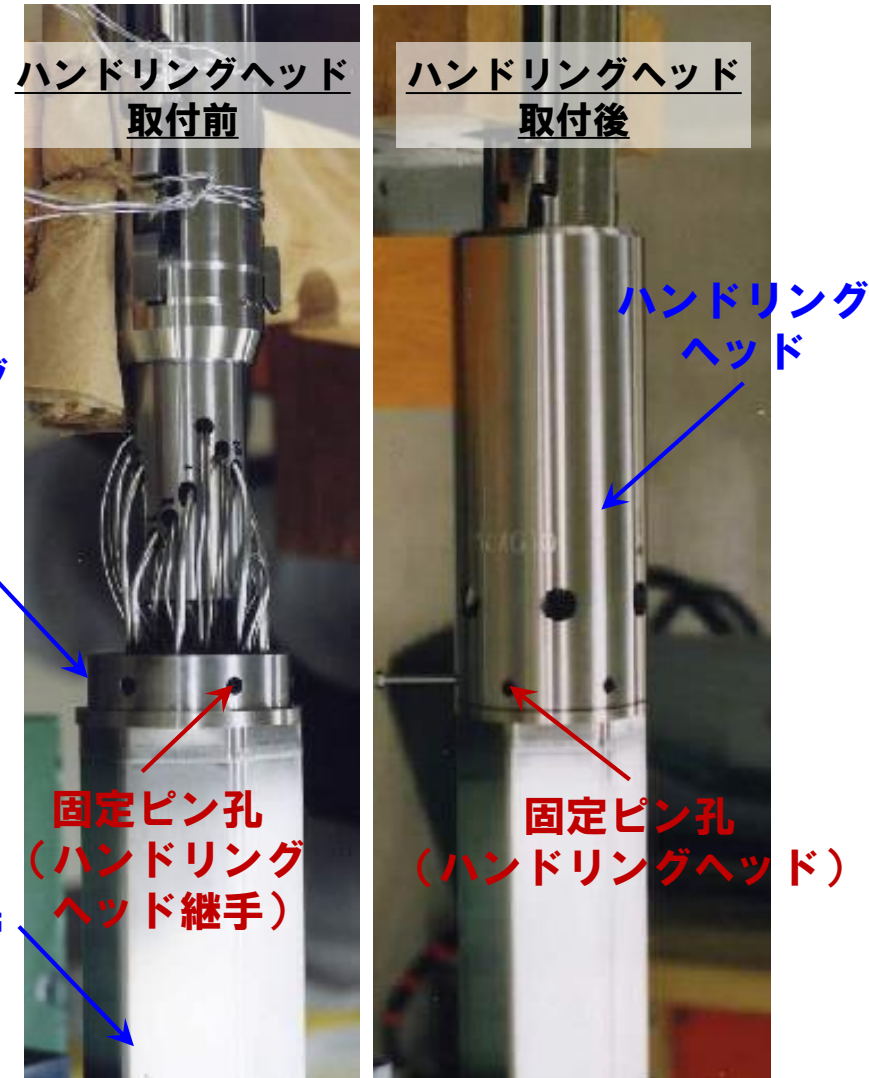
組立時の写真 (MARICO-1)

ハンドリングヘッド外側より固定ピンを差し込み、ハンドリングヘッド外側（ $\phi 6\text{mm}$ 部分）で溶接

MARICO-2試料部の観察結果から、ルースパーツの長さは2.4mm~13mmと推定

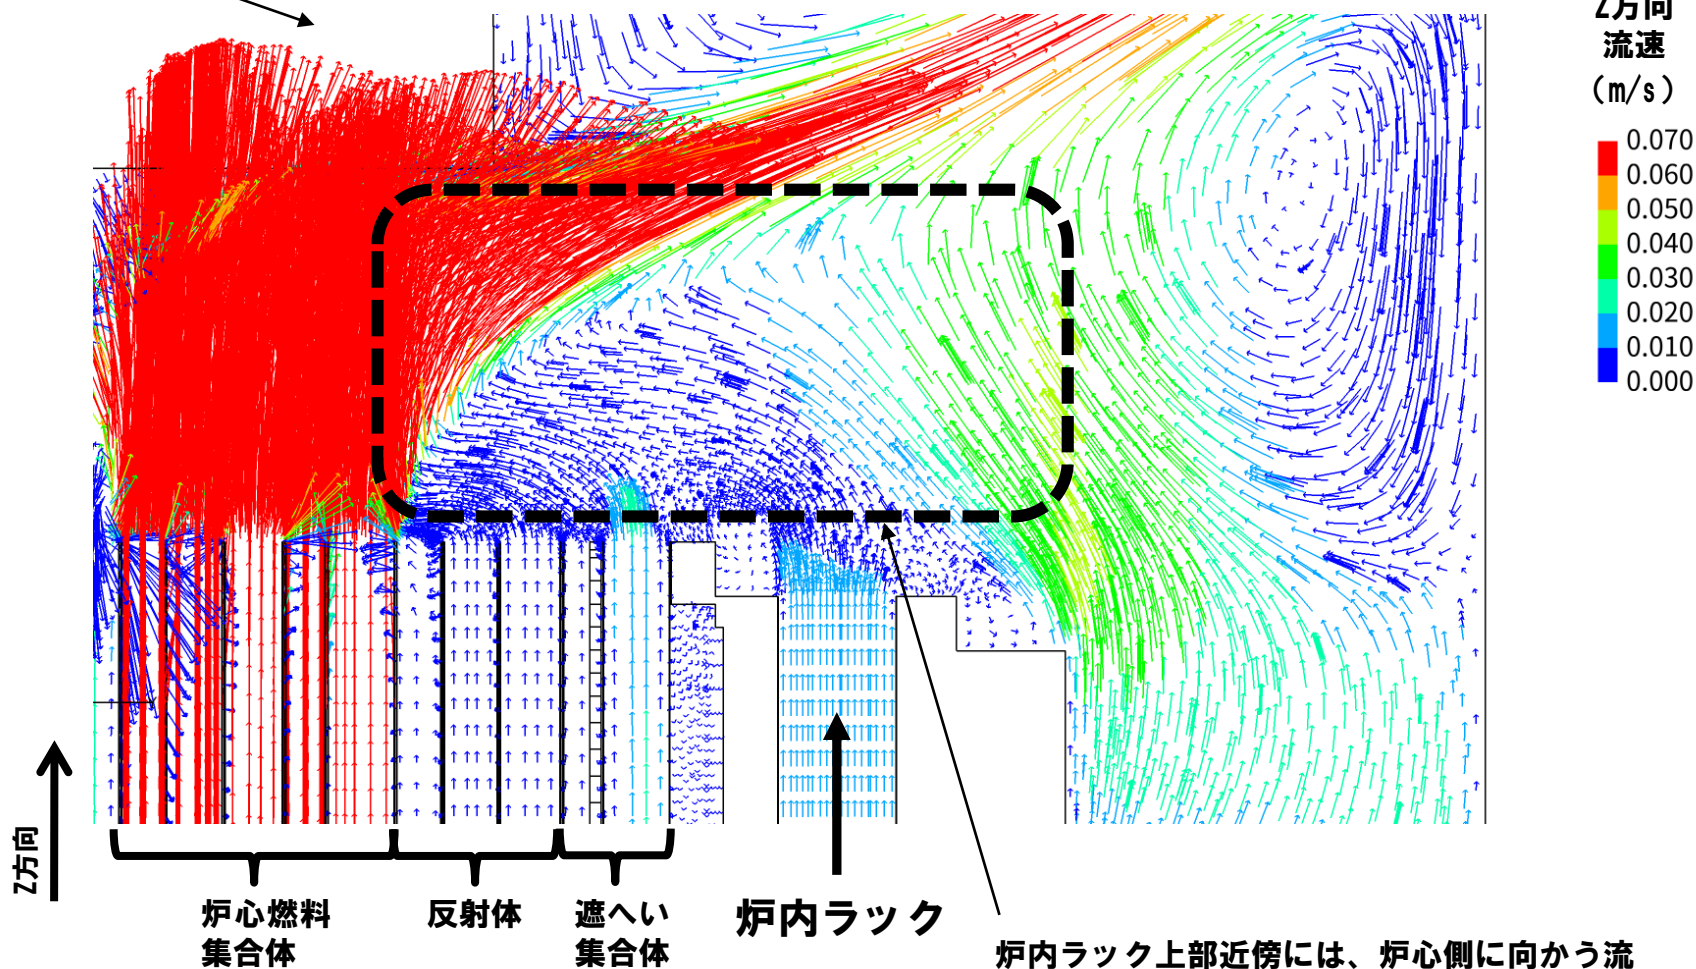
炉内ラック上部近傍の流動解析結果

炉内ラック上部近傍には、炉心側に向かう流れがあるが、その流速は0.01m/s以下であり、ルースパーツが流れに沿って炉心燃料集合体内に落下することは考え難い。

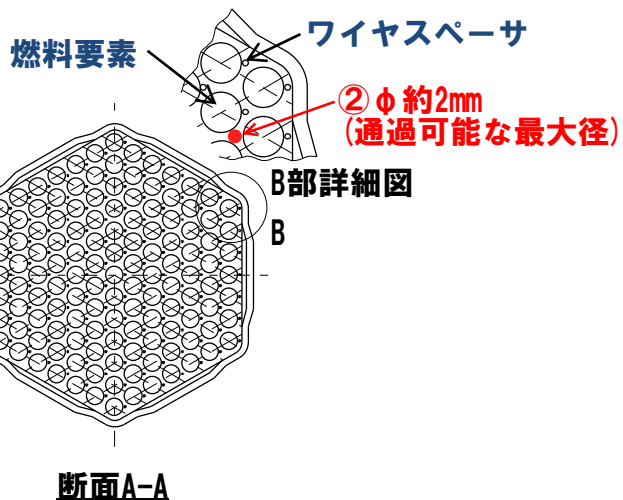
炉心燃料集合体へのルースパーツ落下

- ◆ ハンドリングヘッド開口部直径 : 56mm
- ◆ 燃料要素間ギャップ : 約2mm
(参考: ワイヤスペーサ直径 0.9mm)

- ・ 上部より落下する可能性有
- ・ ただし、燃料要素バンドル間には落下せず、燃料要素バンドルの上部に留まるため、冷却材流量及び温度に与える影響は小さい。

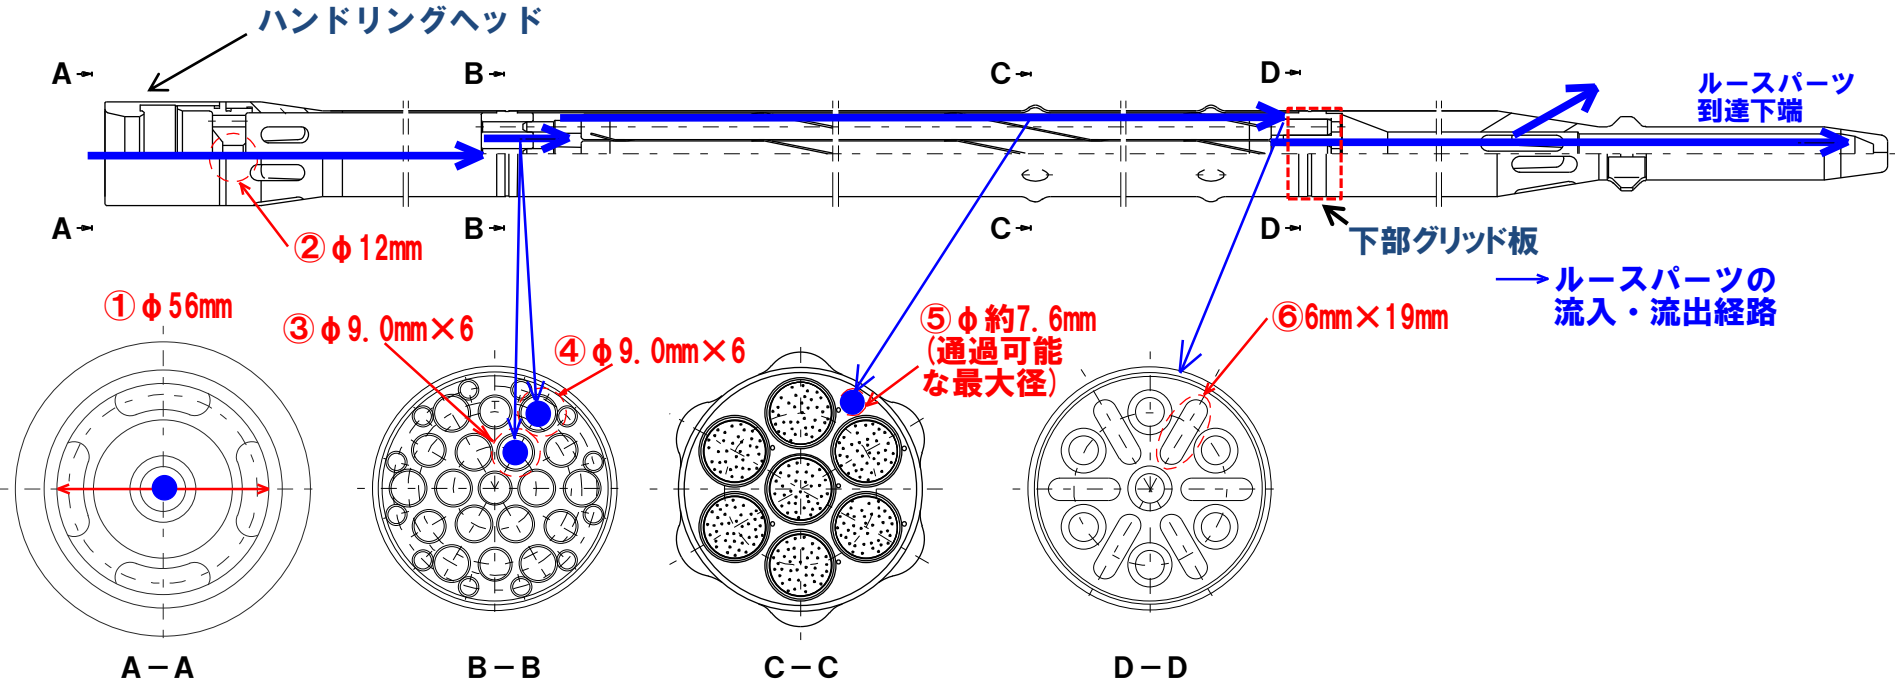
制御棒へのルースパーツ落下

- ◆ ハンドリングヘッド開口部直径 : 56mm
- ◆ 下部グリッド板スリット幅 : 6mm

- ・ 上部より落下する可能性あり
 - ・ 要素と保護管のギャップの一部を閉塞する可能性あり
 - 要素の単位面積あたりの発熱量は小さい
 - 流路面積が大きく、他の流路が確保される
 - ・ 要素と保護管のギャップ及び下部グリッド板を通過する可能性あり
 - ・ 制御棒下端に留まる可能性が高いが、制御棒外に流出する可能性あり
- 冷却材流量及び温度に与える影響は小さい
- 制御棒外に流出した場合、制御棒下部案内管のダッシュポットに着座、又はエントランスノズルを通過して低圧プレナムに着座することから、制御棒の挿入性を阻害しない。

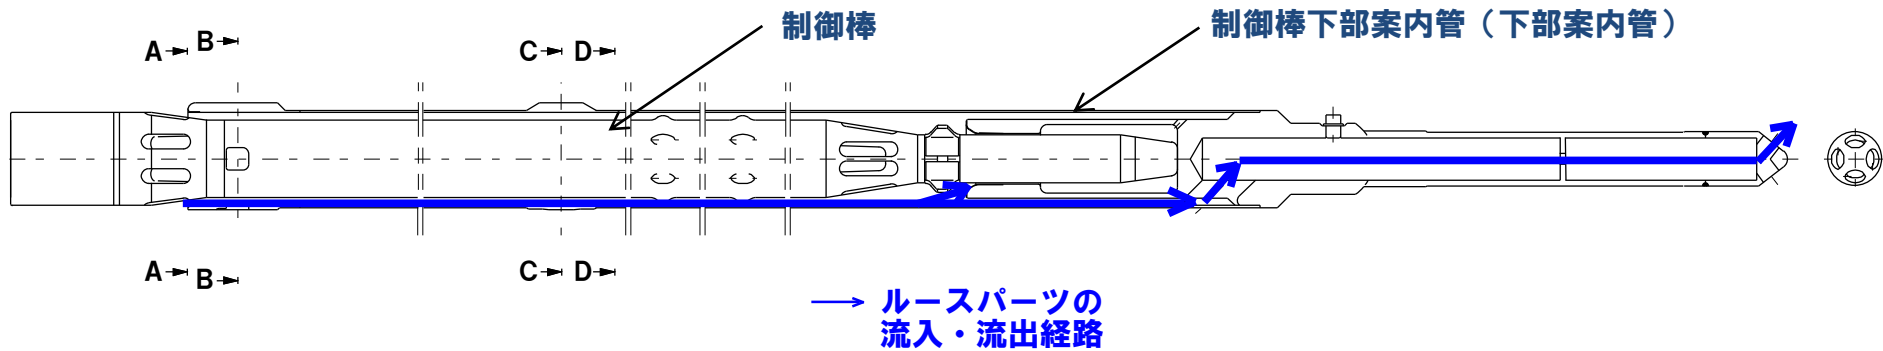
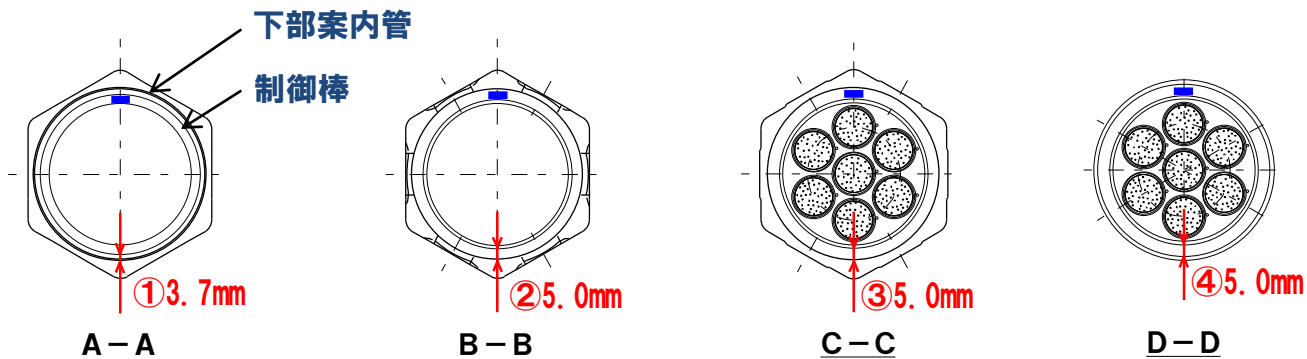
制御棒下部案内管へのルースパーツ落下

◆ 制御棒と下部案内管のギャップ：3.7mm（着座時下部案内管上端）

- ・長さ3.7mm以下のルースパーツは下部案内管内へ落下する可能性があるが、制御棒と下部案内管の間隙を通過してダッシュポットに着座、又はエントランスノズルを通過して低圧プレナムに着座することから、制御棒の挿入性を阻害せず、必要な反応度制御能力も維持される（制御棒の着座位置が13mm上となっても、原子炉停止系に要求される0.8秒以内に90%核的挿入に影響はない）。
- ・制御棒と下部案内管の間隙において、制御棒の挿入に異常を生じさせた場合は、起動前の点検において検知できる。

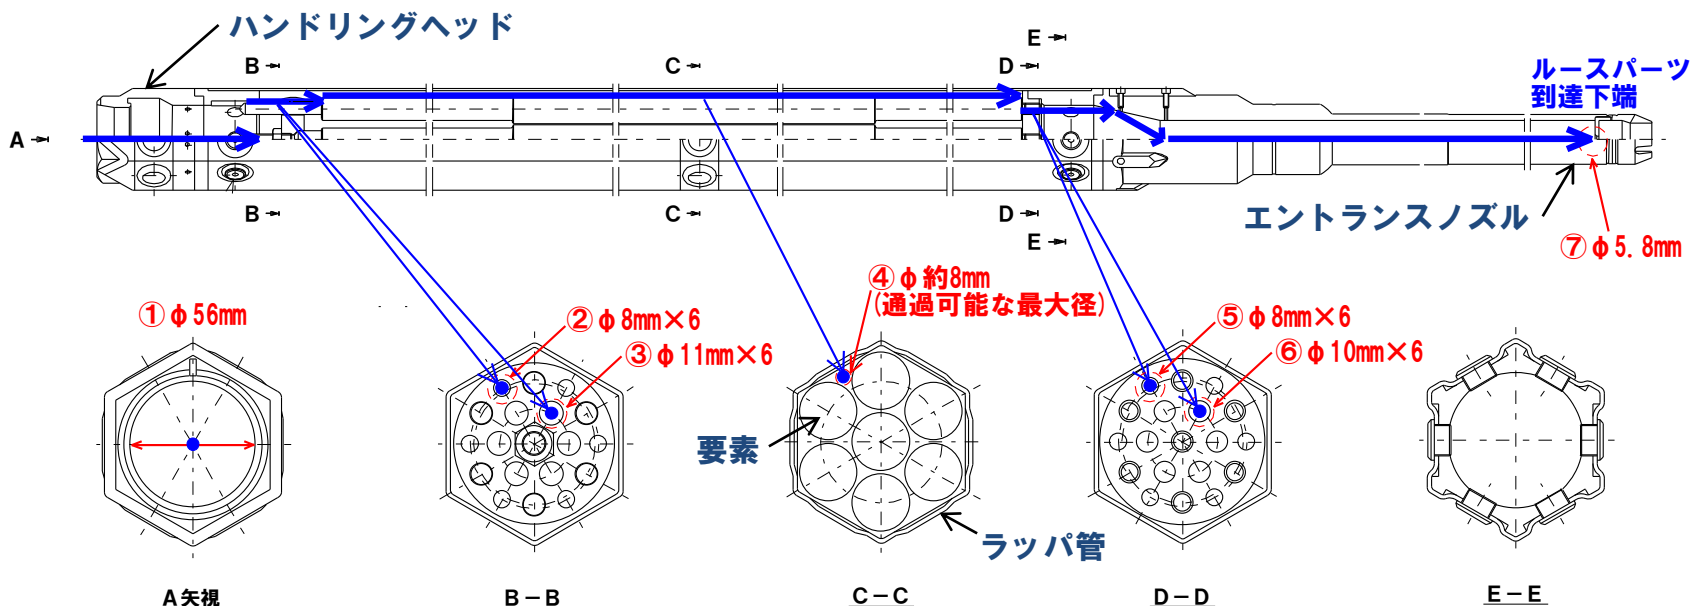
反射体・遮へい集合体へのルースパーツ落下

- ◆ ハンドリングヘッド開口部直径 : 56mm
- ◆ オリフィス直径 : 5.8mm (内側反射体)
3.9mm (外側反射体)
5.1mm (遮へい集合体)

- ・ 上部より落下する可能性あり
- ・ 要素とラツパ管のギャップの一部を閉塞する可能性あり (内側反射体、遮へい集合体)
- 要素の単位面積あたりの発熱量は小さい
流路面積が大きく、他の流路が確保される
- ➡ 冷却材流量及び温度に与える影響は小さい
- ・ 要素とラツパ管のギャップ等を通り、エントランスノズル部に到達する可能性あり
- ・ ただし、オリフィス部流速は 8m/s 以上であり、オリフィスを閉塞することはない

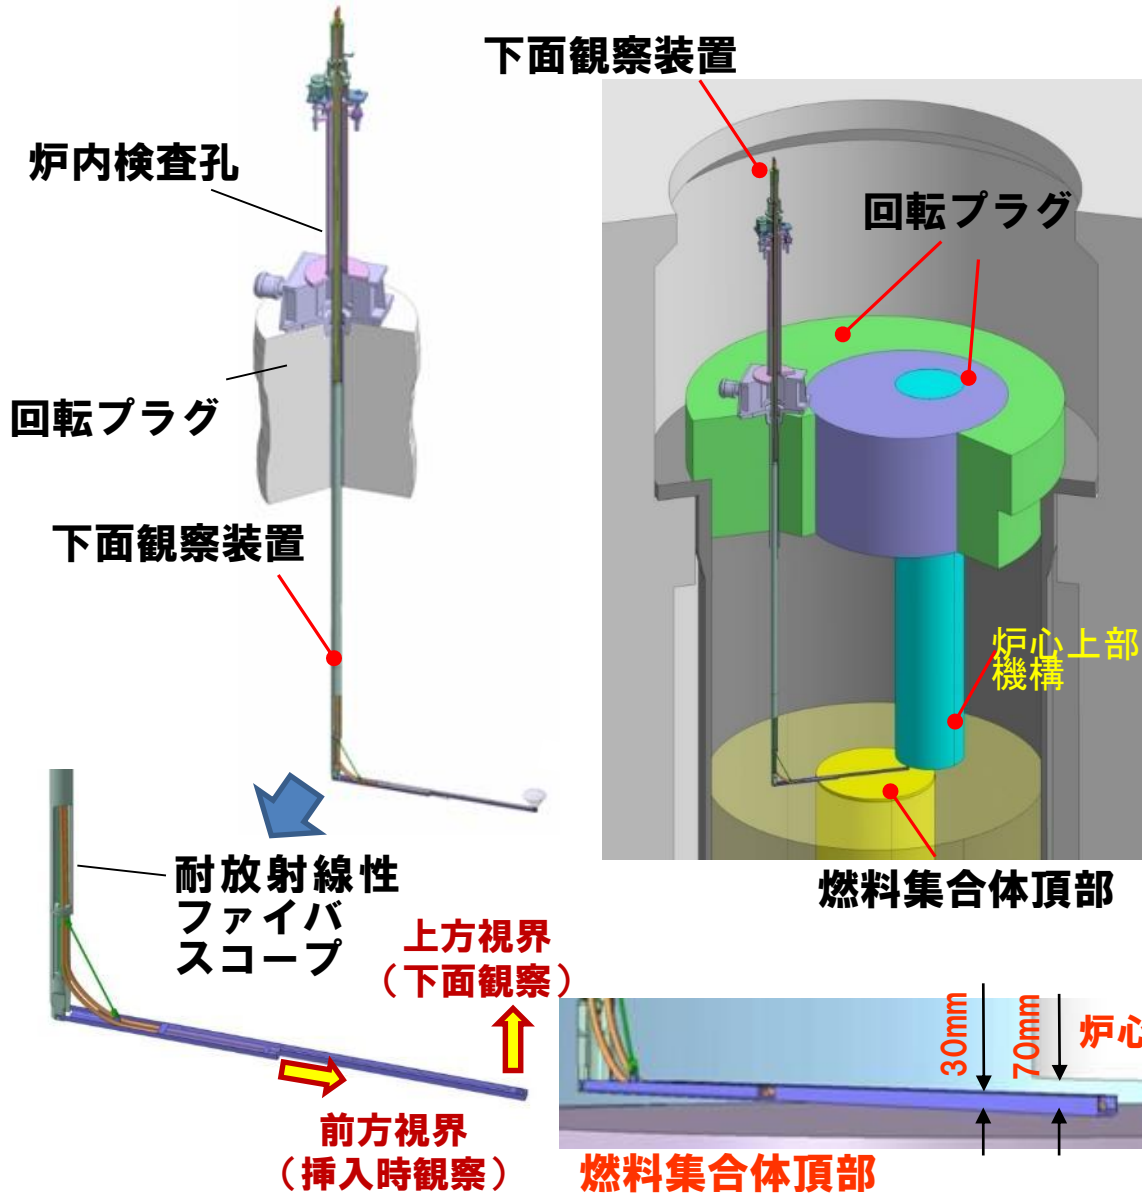
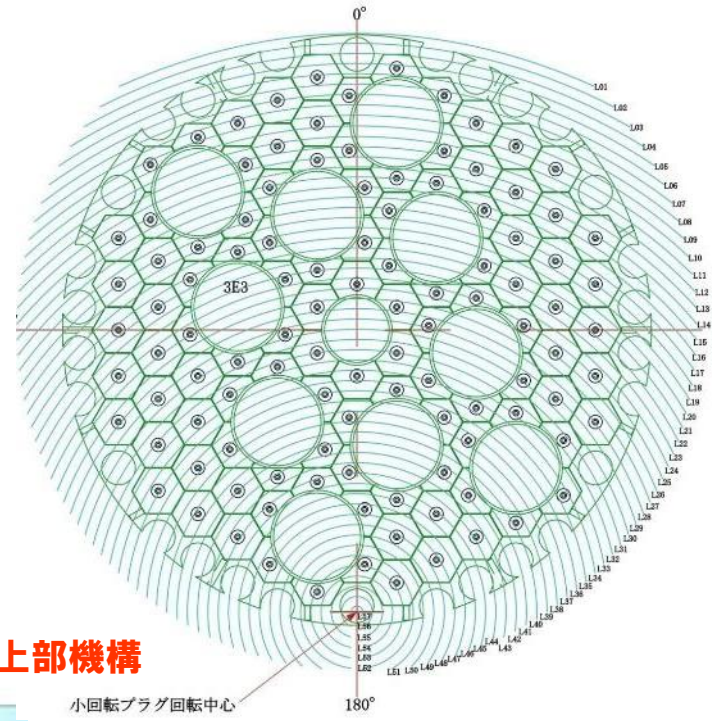
炉心上部機構下面観察装置の概要

炉内で先端を90°に屈折させ、炉心上部機構下面に挿入。

観察装置で位置を調節し、回転プラグを回転させて観察画像を取得する。

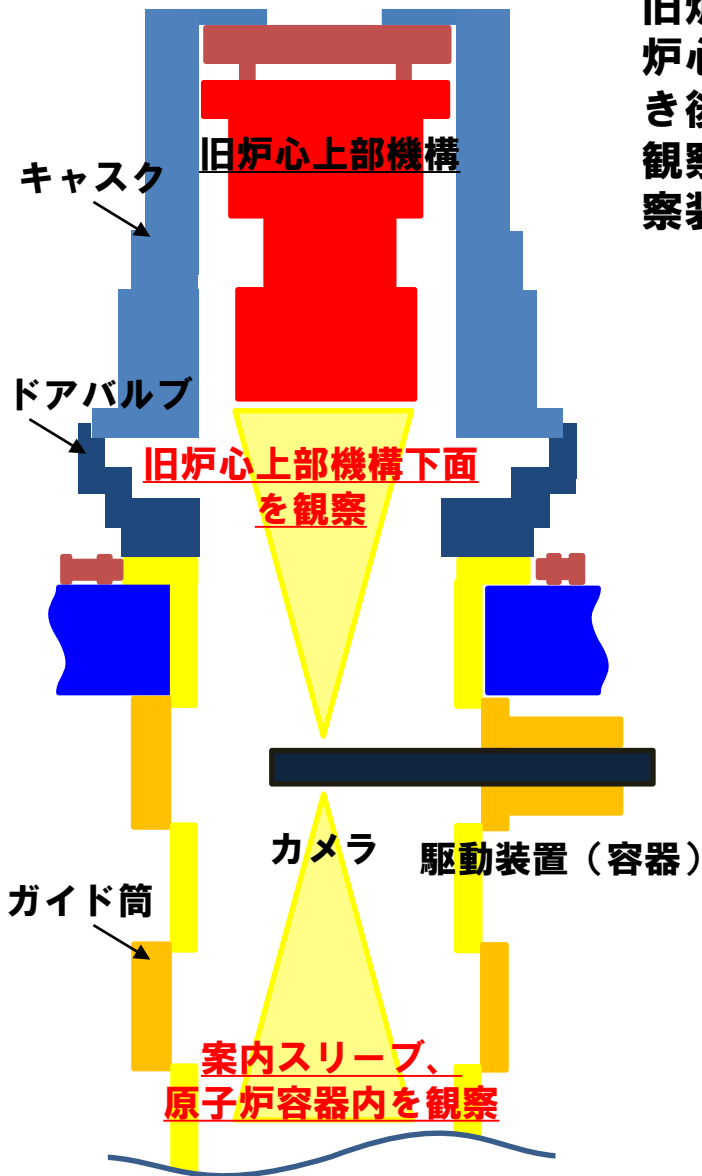
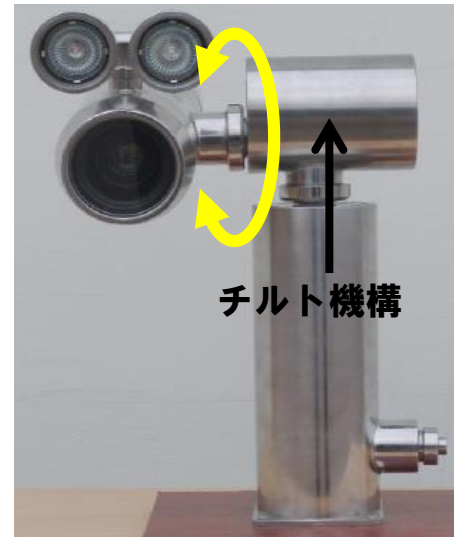
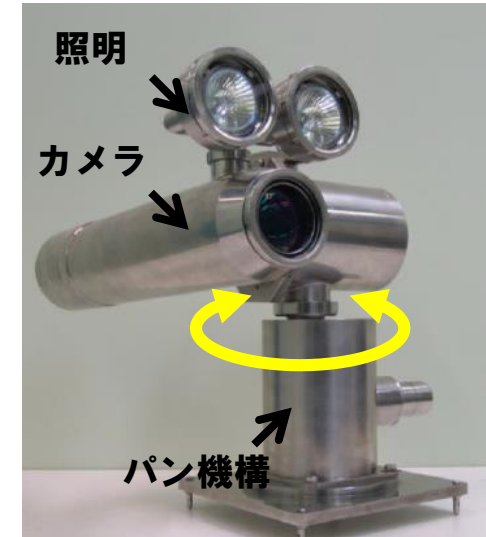
旧炉心上部機構引抜時の炉心上部機構下面・案内スリーブ等の観察

旧炉心上部機構下面・案内スリーブ等観察装置を開発し、炉心上部機構交換作業に適用し、旧炉心上部機構引き抜き後の状況を観察。
観察対象が高線量率の条件で必要な画質を得るため、観察装置として耐放射線性カメラを選定。

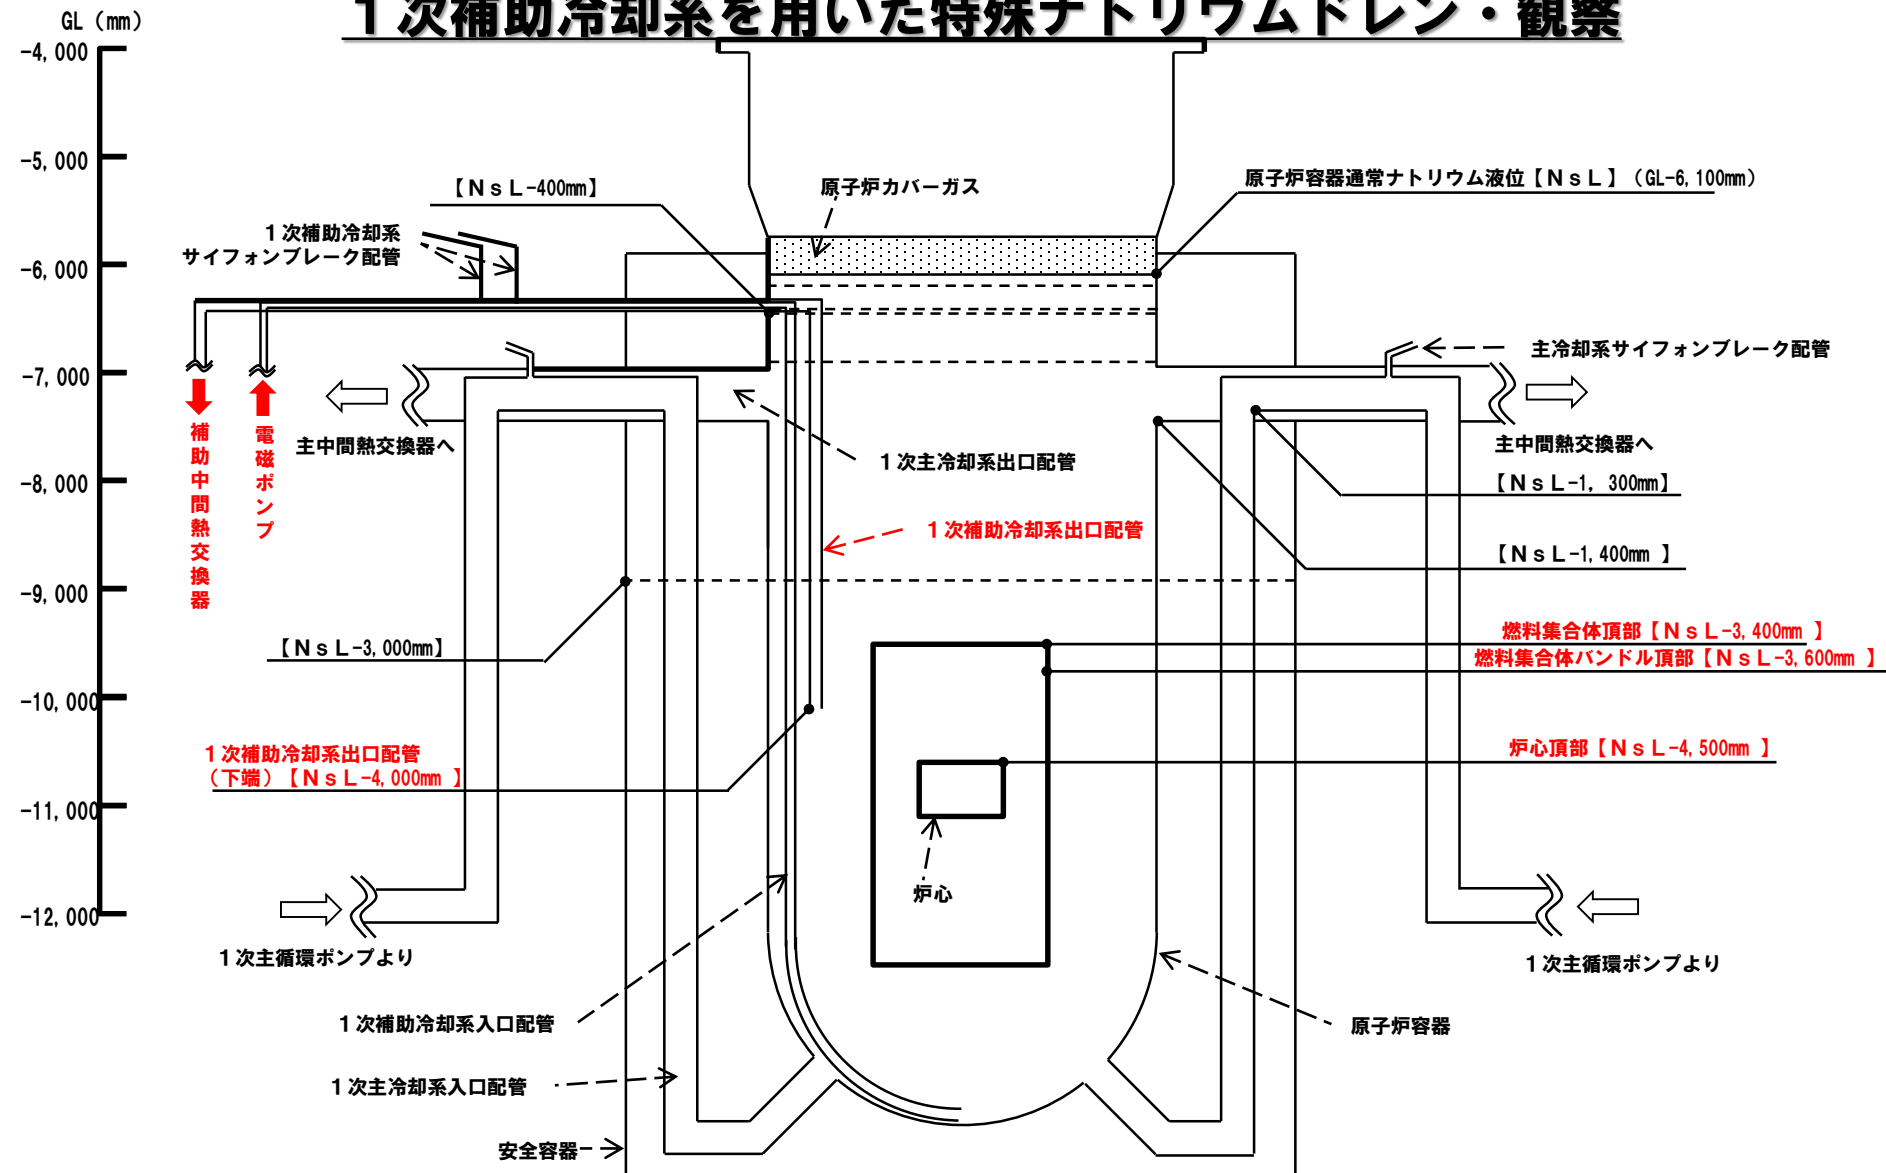
1次補助冷却系を用いた特殊ナトリウムドレン・観察

長期停止中で崩壊熱が減衰しているため、1次補助冷却系サイフンブレイク機能を停止し、1次補助冷却系電磁ポンプを運転した状態で1次補助冷却系のドレン弁を開とすれば、燃料集合体頂部から約600mm下方に位置する1次補助冷却系出口配管部吸い込み部近傍まで原子炉容器内の液位を低下させることは、プラントの構造上は可能である。

他方、燃料集合体頂部から約600mm下方まで液位を下げる実績のないプラント操作及び原子炉容器内状態を維持して、原子炉容器内に観察装置を挿入する必要があるため、実施に向けては、安全を損なわないか慎重な検討が必要である。原子炉冷却材バウンダリを通常とは異なる方法で開放し、探索するため、新たなルースパーツ発生リスクもある。燃料集合体は、定格の原子炉冷却材流量を経験しているため、バンドル部上部にルースパーツが残存している可能性は極めて低く、探索可能性とリスクを踏まえると現実的な対応ではない。

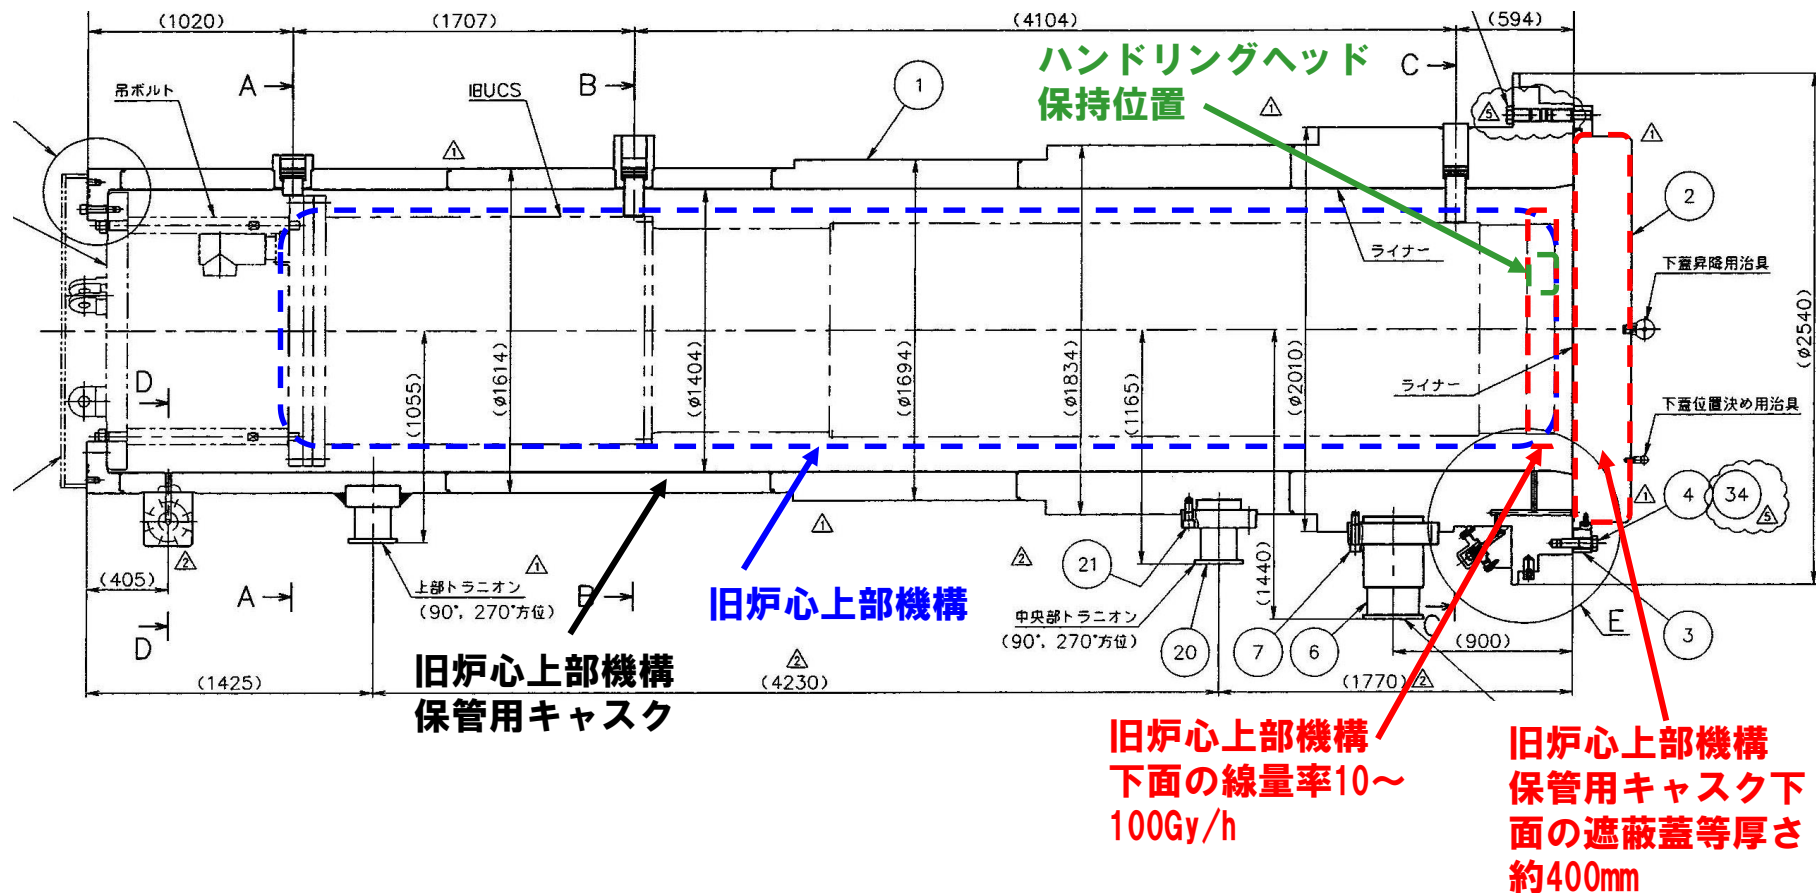
保管中の旧炉心上部機構内ハンドリングヘッド部のルースパーツ残存の確認

原子炉施設内（旧廃棄物処理建物）に保管中の旧炉心上部機構の下部に保持されているハンドリングヘッド部にルースパーツが残存していないか、旧炉心上部機構保管用キャスクに貫通孔を設け、カメラ等を挿入して、目視確認する。
 旧炉心上部機構下面の線量率は10~100Gy/hであり、作業時の被ばくのリスクが大きい。また、原子炉容器内からのルースパーツの回収にはつながらない。作業により生じるリスクと安全性向上効果を踏まえると現実的な対応ではない。

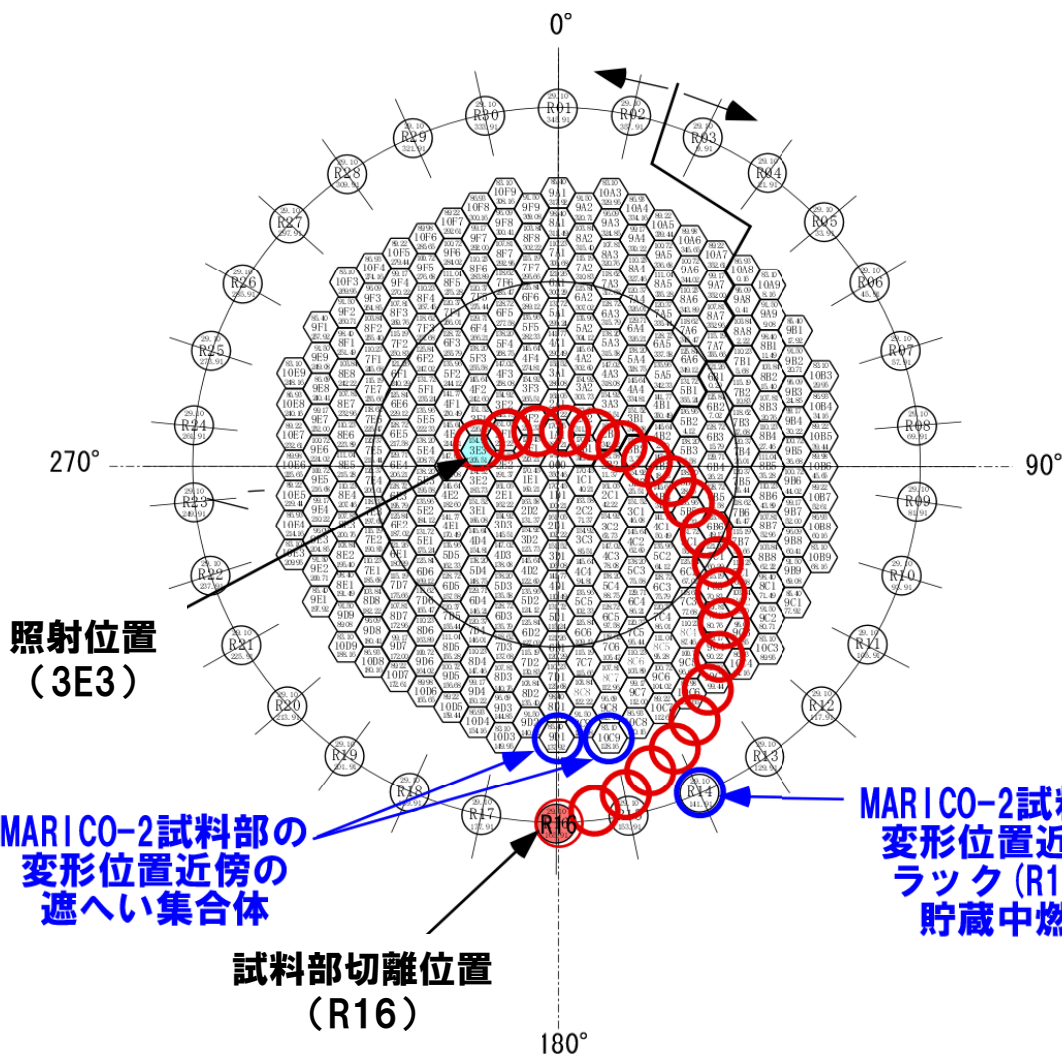
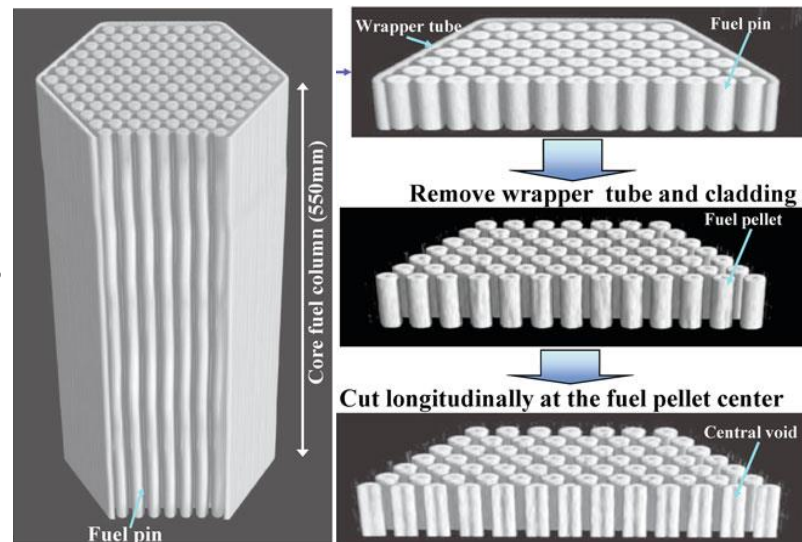
炉心燃料集合体のX線CT撮像

MARICO-2試料部が変形した炉内ラックR16の近傍に装荷されていた炉内ラックR14内貯蔵中炉心燃料集合体及び遮へい集合体（2体）を原子炉容器から取り出し、隣接する照射燃料集合体試験施設で、集合体全域についてCT撮像を実施し、ルースパーツを探索する。
