コメント回答(現地調査-9)

コメント回答(現地調査-25)

敦賀発電所2号炉 敷地の地形、地質・地質構造

敷地内のD-1トレンチ内に認められるK断層の活動性

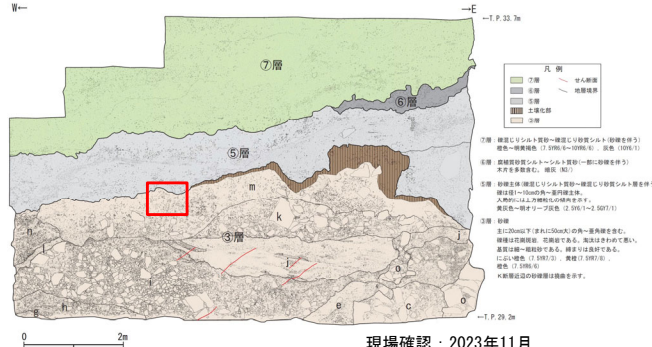
詳細位置図

D-1トレンチ北西法面 m層中の割れ目の観察状況(写真5)

- 割れ目はシルト質砂礫層中に分布している。上位の礫混じりシルト質砂には連続せず、層相境界(⑤層上部と③層との地層境界)に変位は認められない。
- 割れ目の走向傾斜はN-S走向高角度西傾斜である。

- ①: 割れ目: N3° E65° W
- ②: 割れ目: N19° E70° W

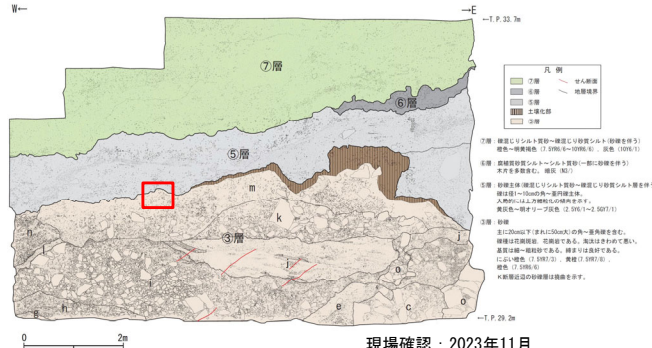
詳細位置図

D-1トレンチ北西法面 m層中の割れ目の観察状況(写真6)

- 割れ目はシルト質砂礫層中に分布している。⑤層の礫混じりシルト質砂には連続せず、層相境界(⑤層上部と③層との地層境界)に変位は認められない。
- 割れ目の走向傾斜はN-S走向高角度西傾斜である。

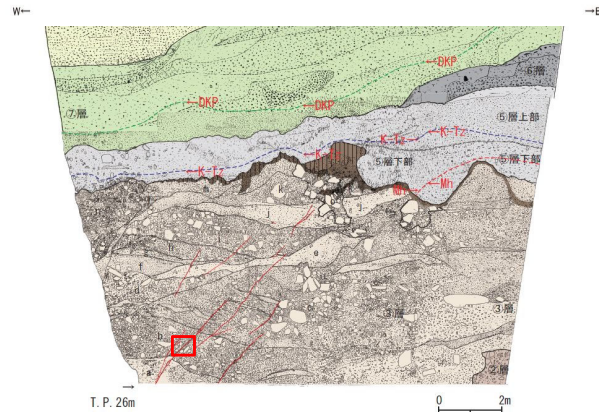
詳細位置図

D-1トレンチ北西法面 北西法面砂礫層中のK断層の観察状況

- 砂礫層中のK断層付近には礫が断層と平行に近い姿勢で配列している状況、断層による引きずり構造が見られる。また挟在する砂層に逆断層センスの変位が見られる。

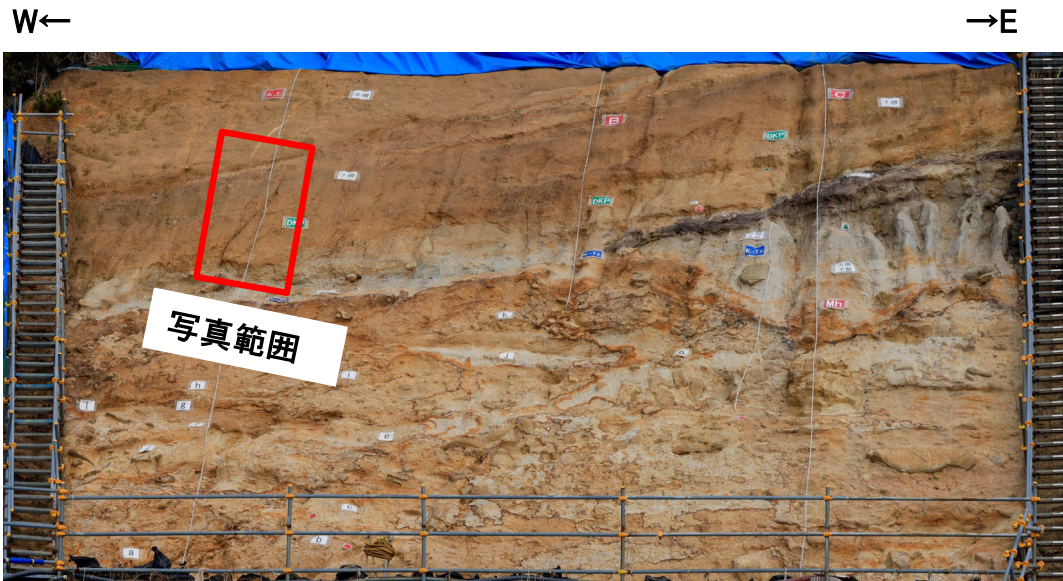
D-1トレンチ北西法面全景写真

D-1トレンチ北西法面の⑦層中の割れ目について

- D-1トレンチ北西法面の⑦層中に見られる割れ目について、追加の観察を行った。

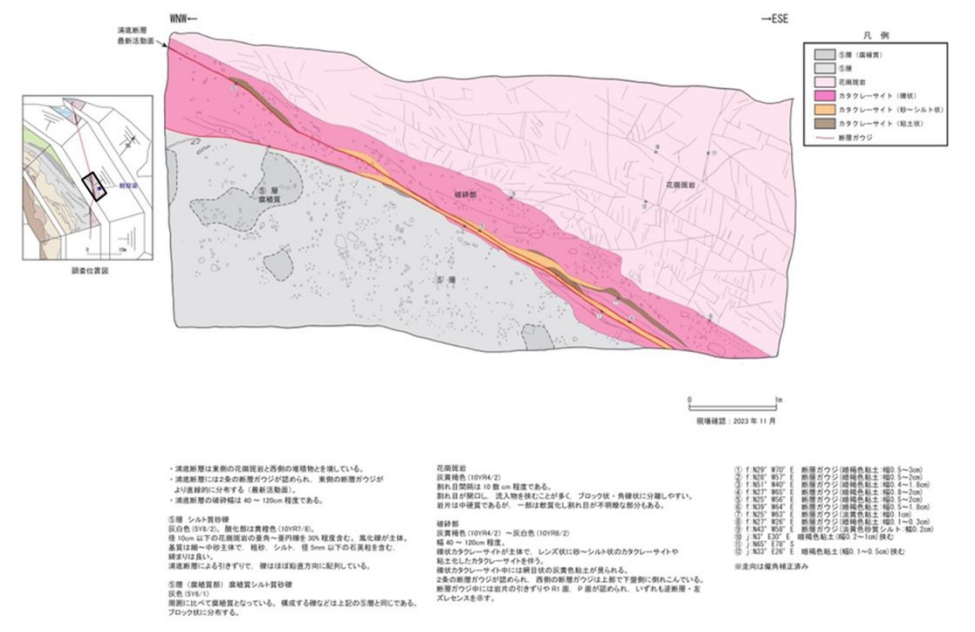
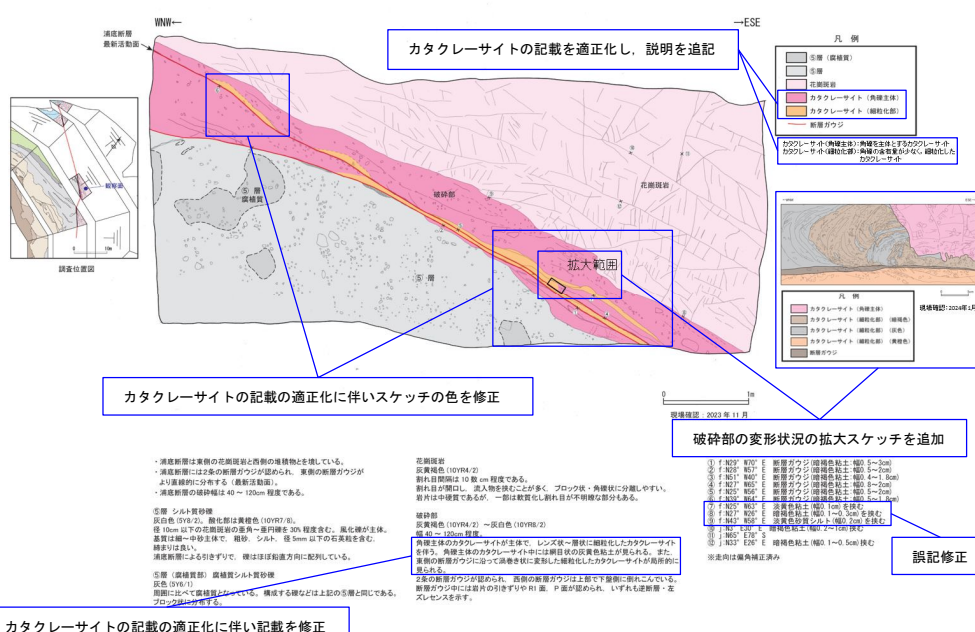
その他観察面(D-1トレンチ北法面上 スケッチ)

- ・浦底断層は東側の花崗斑岩と西側の堆積物とを境している。
- ・浦底断層には2条の断層ガウジが認められ、東側の断層ガウジがより直線的に分布する(最新活動面)。
- ・浦底断層の破碎幅は40～120cm程度である。

破碎部
灰黄褐色(10YR4/2)～灰白色(10YR8/2)
幅40～120cm程度。
角礫主体のカタクレーサイトが主体で、レンズ状～層状に細粒化したカタクレーサイトを伴う。角礫主体のカタクレーサイト中には網目状の灰黄色粘土が見られる。また、東側の断層ガウジに沿って渦巻き状に変形した細粒化したカタクレーサイトが局所的に見られる。
2条の断層ガウジが認められ、西側の断層ガウジは上部で下盤側に倒れこんでいる。断層ガウジ中には岩片の引きずりやR1面、P面が認められ、いずれも逆断層・左ズレセンスを示す。

D-1トレンチ北法面上(浦底断層の観察面)において、浦底断層の破碎部のガウジが変形している状況をスケッチに反映すること。また、スケッチの凡例に『カタクレーサイト(粘土状部)』と記載があるため、適正化すること。
