島根2号機 アクセスホールカバー取付溶接部ひび発生に伴う

シュラウドサポートプレート研磨における微小な凹みの観察について

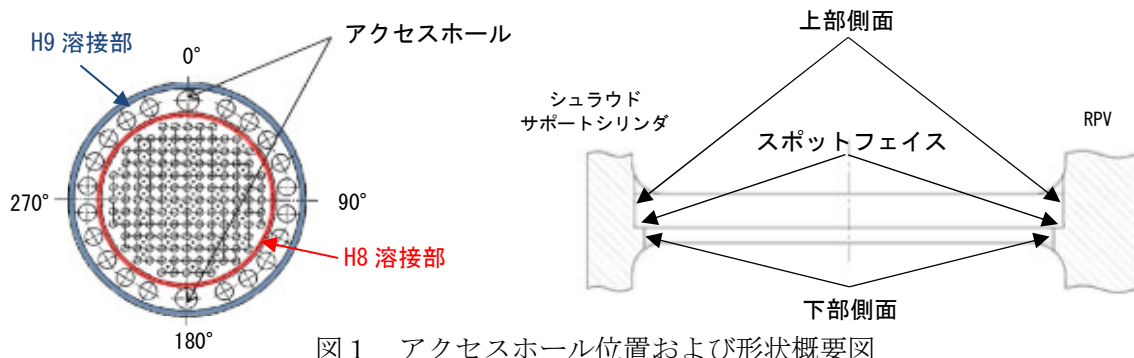
一方、アクセスホール内面のうち上部側面については、仕上げ研磨前には観察されなかった微小な凹みが、0°側アクセスホールH8溶接部（炉心シュラウド側）（以下、「a部」という。）、180°側アクセスホールH9溶接部（RPV側）（以下、「b部」という。）にそれぞれ1箇所ずつ新たに観察された。
