炉外燃料貯蔵槽のナトリウムの漏えい、液位及び温度の監視機能喪失による  
施設運用上の基準の逸脱について

高速増殖原型炉もんじゅ 原子炉補助建物

非常用低圧電気設備室 A - 401（非管理区域）

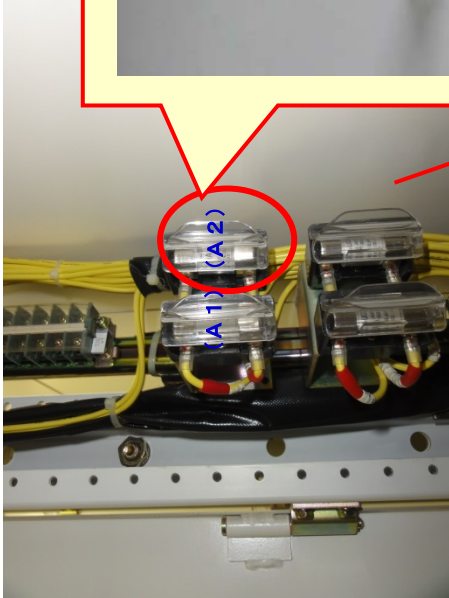
## 停電範囲 概要図

原子炉低温停止中、一般計装き電盤D-2に給電する通常電源側の点検を終了し、15：57頃、一般計装切換盤D-2にてバックアップ電源側から通常電源側への電源切換え作業を行ったところ、切換えができず、一般計装き電盤D-2及びそれから給電される一般計装共通分電盤D-3の停電が発生した。停電の影響を確認していたところ、一般計装共通分電盤D-3の負荷である炉外燃料貯蔵槽（EVST）本体のナトリウム漏えい監視機能の喪失を確認したことから、16：13頃、保安規定第34条に定める施設運用上の基準の逸脱を宣言した。また、炉外燃料貯蔵槽のナトリウムの液位及び液温の監視機能の喪失を確認したことから、16：20頃、保安規定第60条に定める施設運用上の基準の逸脱を宣言した。

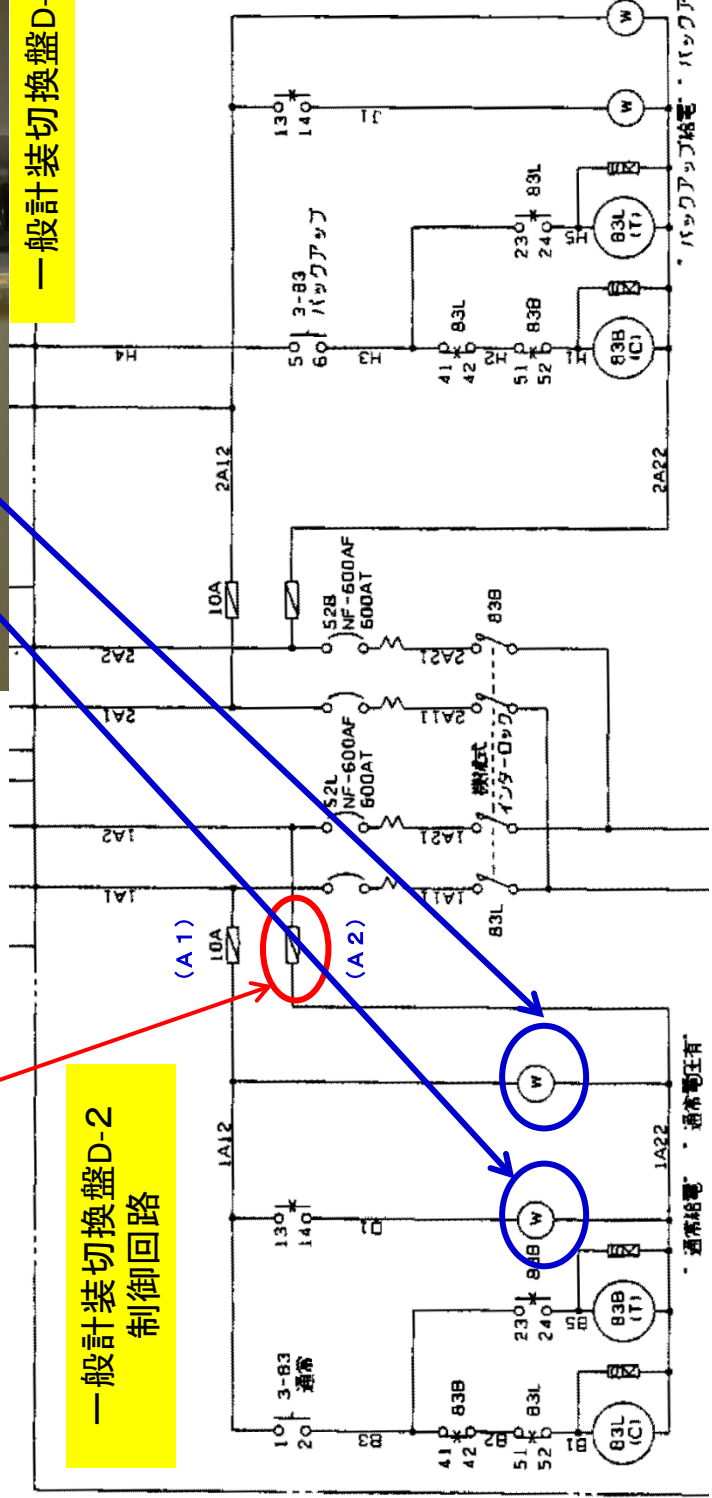
一般計装切換盤D-2の状態説明

制御回路用ヒューズ

一般計装切換盤D-2 盤面

一般計装切換盤D-2  
制御回路

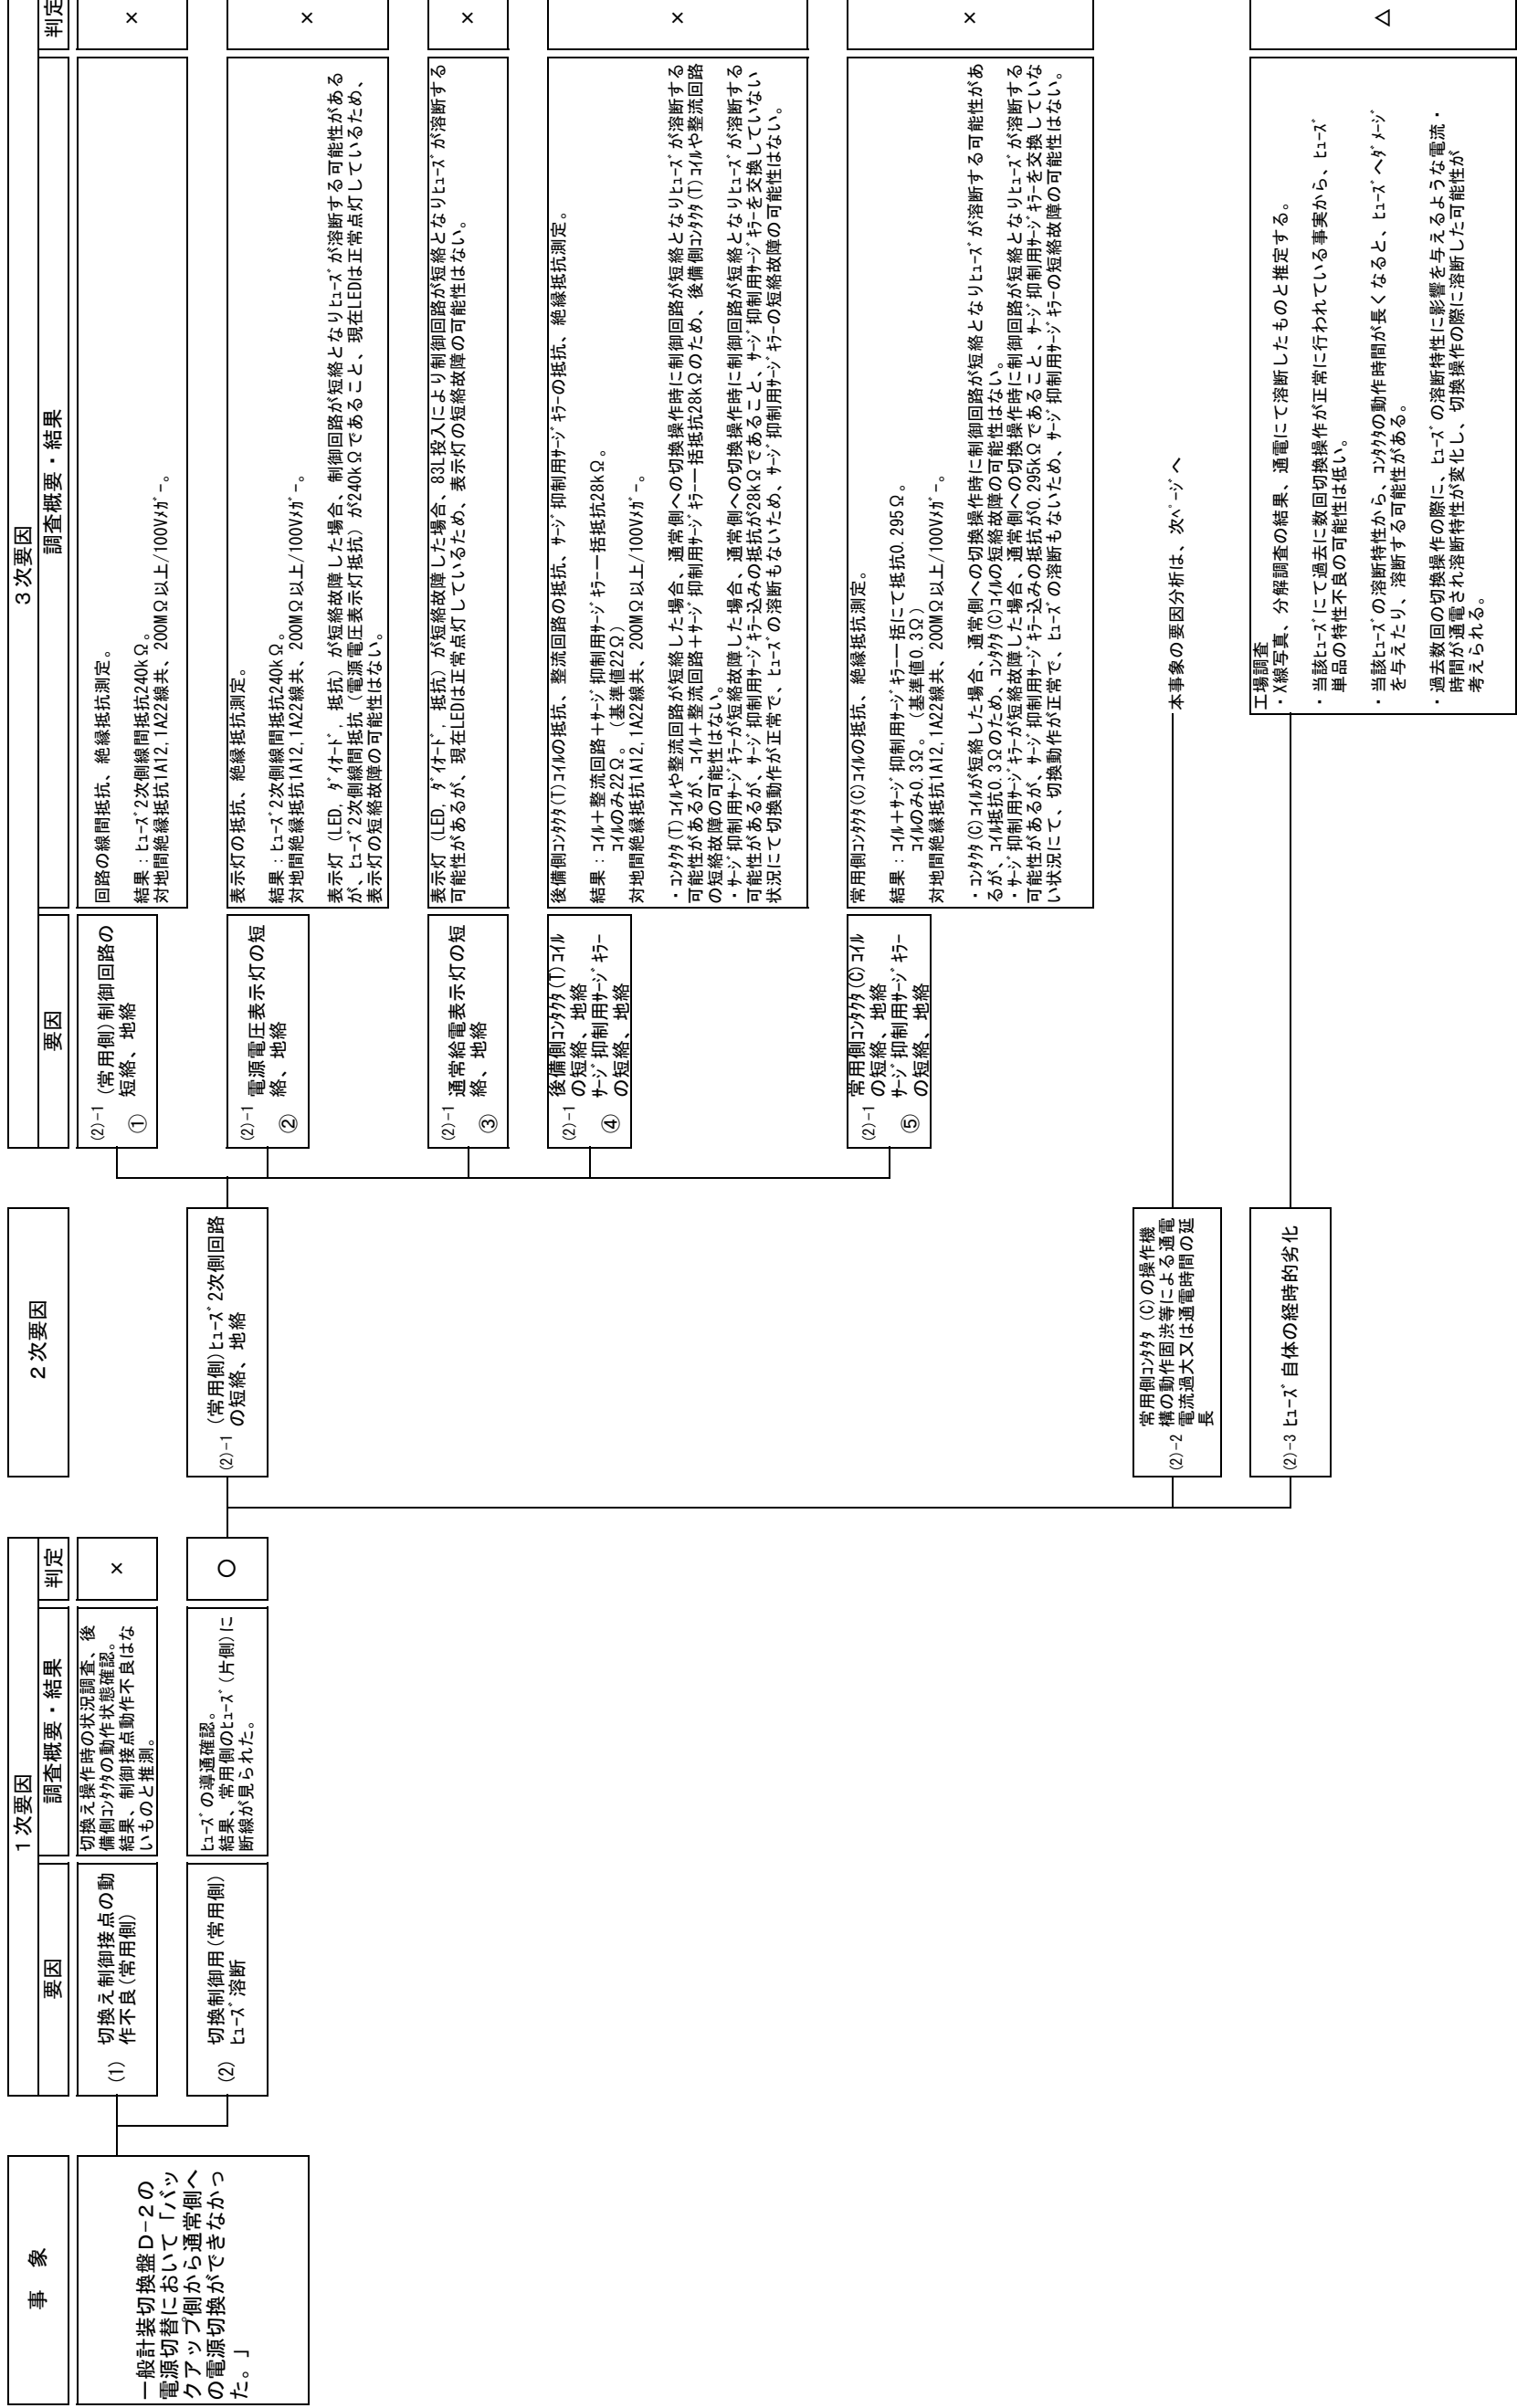
要因分析 [FT] 図

一般計装切換盤D-2 「常用側」への切換え不可事象

(2)-2 常用側コンタクト(C)の操作機構の動作固着等による通電電流過大又は通電時間の延長	(a) コンタクト(C)コイル絶縁の熱的劣化	(a) 経年的な絶縁の熱的劣化	①コンタクト(C)コイル絶縁値計測	①工場調査(旧品)及び現地調査 ・コイル抵抗値に異常は認められない。 ・コイルの外観に過熱変色等の異常は認められない。	×

(b) コンタクト(C)コイルの動作時過電圧	(a)-2 コンタクト動作時間長期化によるコイル絶縁の熱的劣化	①コンタクトによる投入・開放時間調査	①工場調査(旧品)及び現地調査 ・投入・引き外し時間(投入・引き外しのコイル通電時間)が延びている傾向が認められたが、コイルの絶縁劣化は認められない。	×
