福島第二原子力発電所3号機および柏崎刈羽原子力発電所7号機
非常用ディーゼル発電機過給機の点検結果の報告について

上記事象の水平展開について、福島第二原子力発電所3号機非常用ディーゼル発電機（以下、D/Gという。）(B)及び柏崎刈羽原子力発電所7号機D/G(B)の点検結果、並びにレーシングワイヤ孔位置測定の判定基準について、以下に示す。また、超音波探傷法によるファツリ一部検査手法の開発状況について、以下の通り報告する。

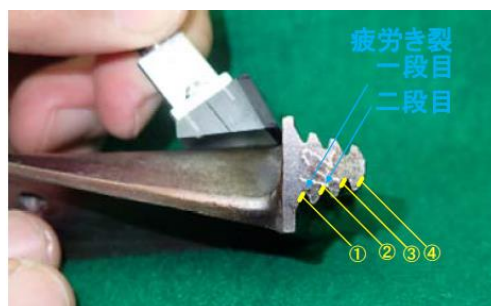
図5 フェイズドアレイ法探傷イメージ（受圧面側ファツリー部探傷の場合）

開発中であるフェイズドアレイ法によるファツリー部のき裂検出について、疲労き裂を付与した模擬ブレードを用いた実証実験では、背面側2段目のくびれ部までき裂の検知が可能であることを確認した。背面側3段目のくびれ部については、入射角不足により現状では探傷不可であるため、現在探触子を改良中である。

本フェイズドアレイ法では、ファツリー部くびれ部にき裂があると、き裂があるくびれ部の端部エコーが増大すること、またき裂によってエコーが遮られ、その後段くびれ部の端部エコーが消失又は低減することにより、き裂有無の確認が可能である。
