高浜発電所 4号機 蒸気発生器伝熱管の損傷について

2019年12月6日

1. 事象の概要

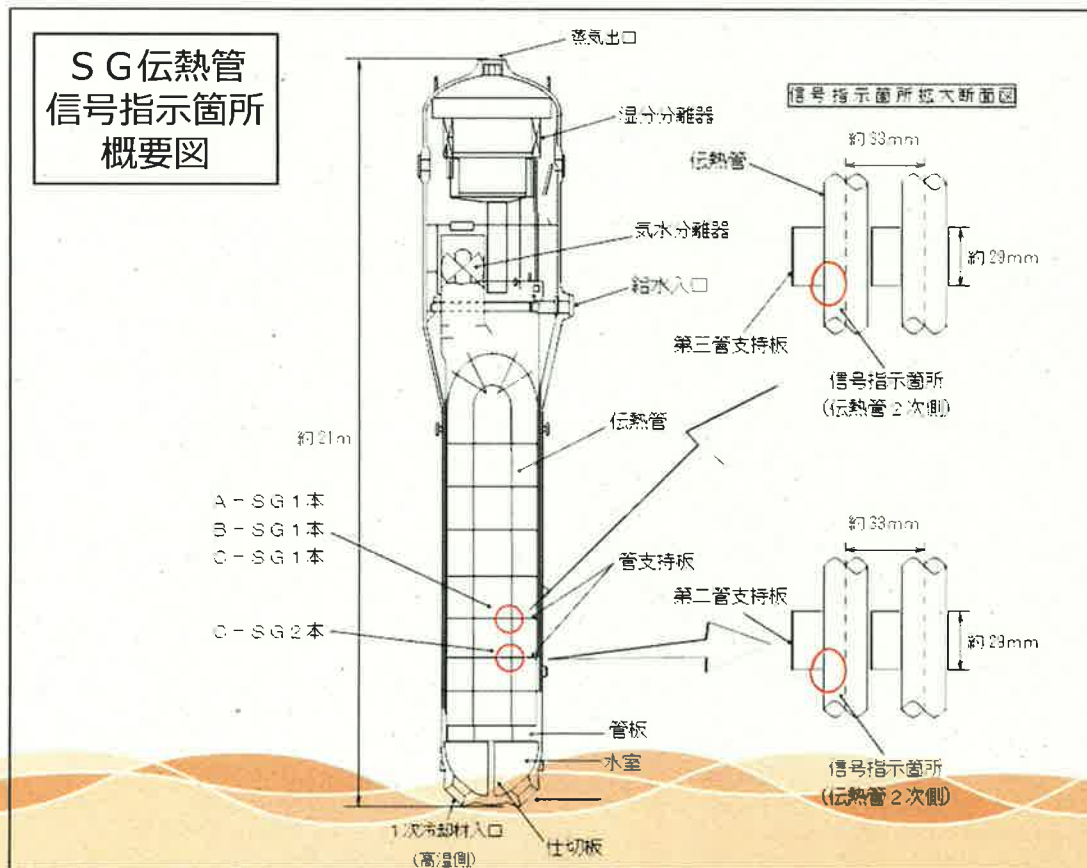
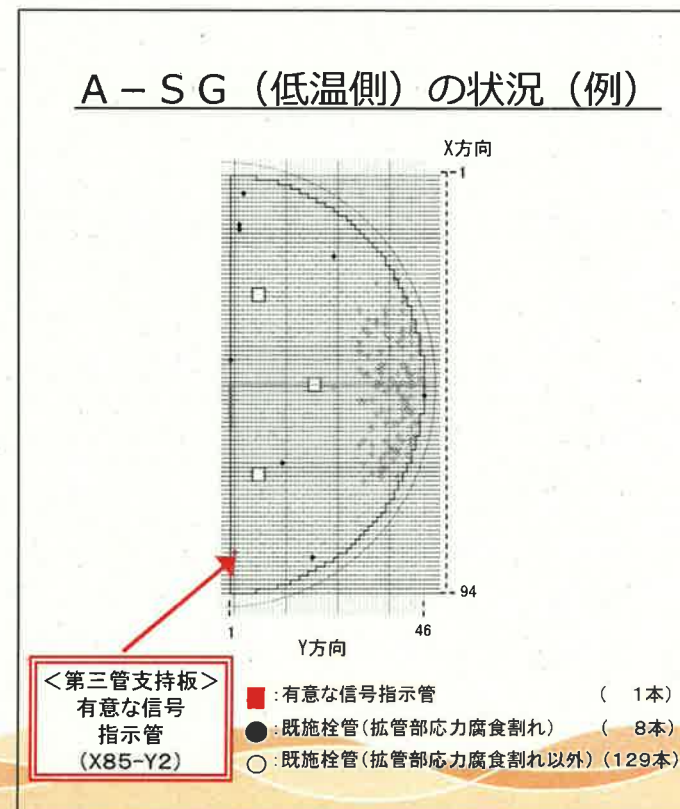
A-SG (X85-Y2) ECT結果

その結果、A-SGの伝熱管1本、B-SGの伝熱管1本およびC-SGの伝熱管3本について、管支持板部付近に、外面からの減肉とみられる有意な信号指示が認められたことから、実用発電用原子炉及びその附属施設の技術基準に関する規則第18条並びに第56条に適合しておらず、実用発電用原子炉の設置、運転等に関する規則第134条に該当することを、10月17日10時50分に判断した。

減肉率：約60%

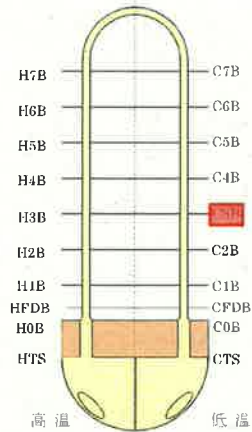
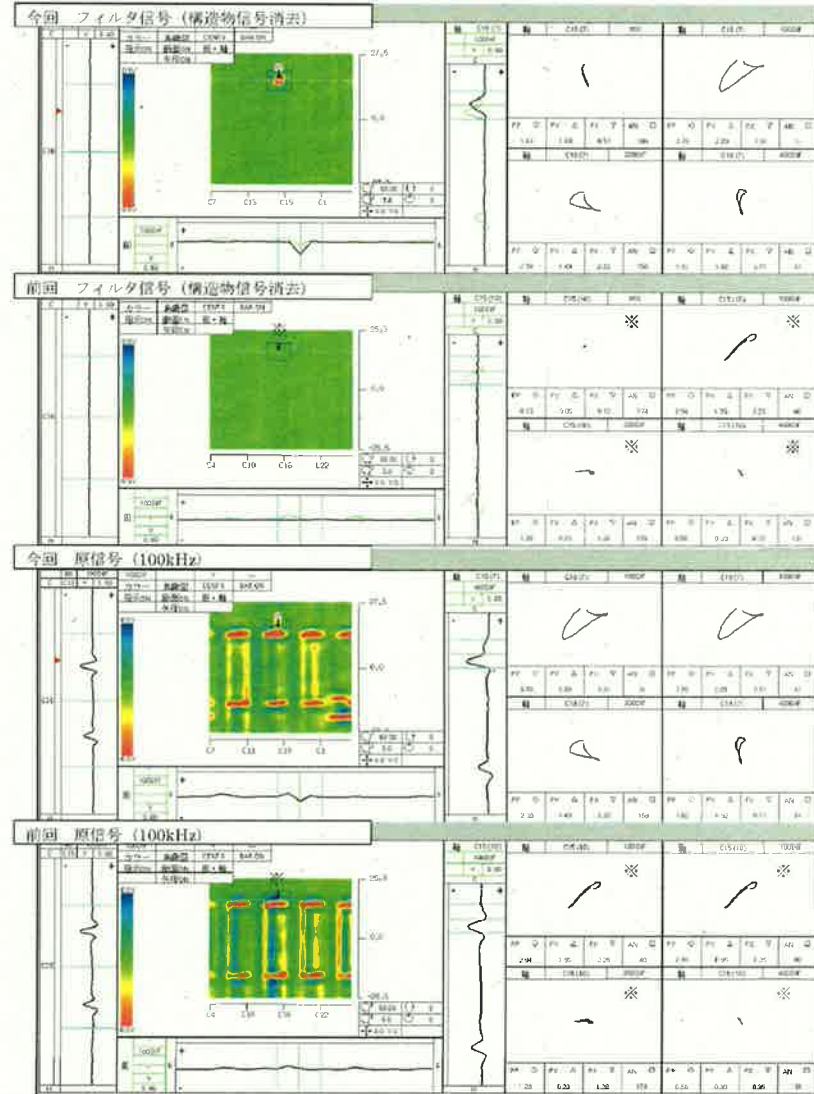
【A-SG X85-Y2 リサージェ波形】

まず端部の軸方向成分(赤色部)を検出
 次に中心部の周方向成分(青色部)を検出

- ・位相角評価から、外面指示の特徴を持っている。
- ・指示は複数のコイルで検出されており、指示の中心部のコイルは周方向成分、両端部のコイルでは軸方向成分の特徴を持っている。
- 上記の通り軸方向成分及び周方向成分の両方の成分が読み取れるため、広がりを持つ減肉と評価する。(下図参照)

※特異な信号がないため任意の位置で表示。

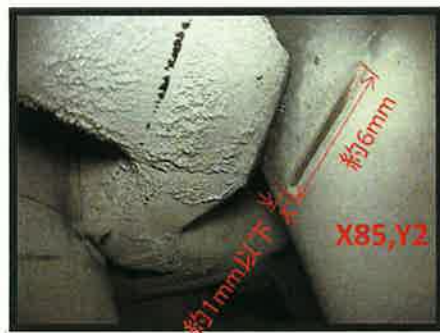
A - S G

E C Tで減肉とみられる信号指示が認められた伝熱管を、2次側から小型カメラにて点検を実施した結果、摩耗痕とみられる箇所が認められた。

第三管支持板：長さ約6.0mm、幅1.0mm以下 (X85,Y2)

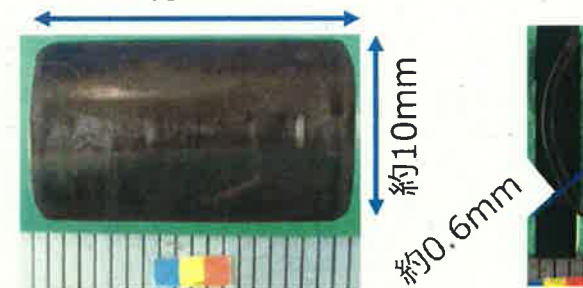
【確認された金属片】

約20mm

- SUS304相当
- 重量：約1g
- 伝熱管との接触に伴う摺動痕がないことを確認

また、金属片の表面観察の結果、延性破壊による金属光沢（摺動痕ではない）は確認されたが、伝熱管との接触に伴う摺動痕がないことを確認した。

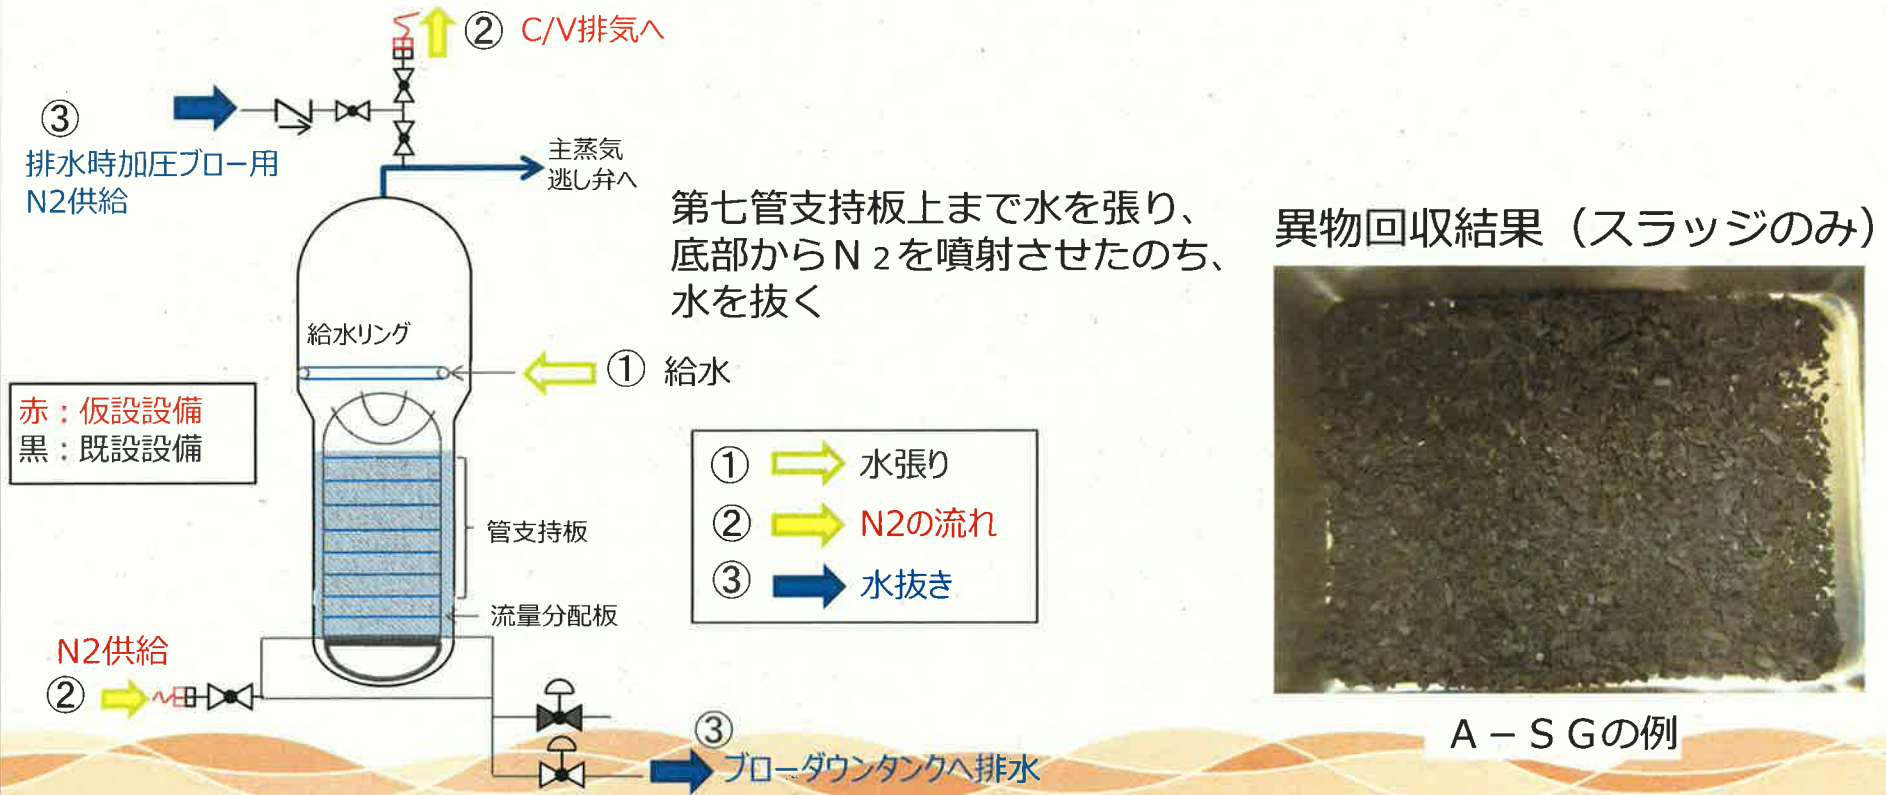
【N₂バブリングの概要】

また、更なる異物調査として、SG器内に水を張り、底部からN₂を噴射（バブリング）させたのち、水を抜くことによる異物回収を実施した結果、スラッジ以外の異物については、確認されなかった。

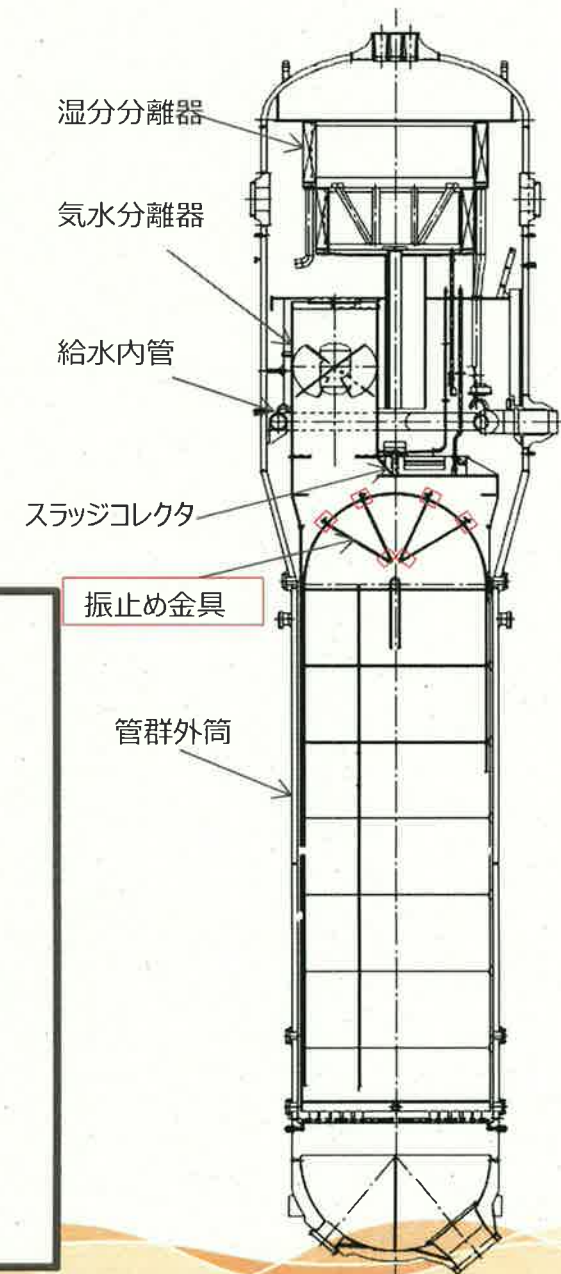
○今回の異物の想定形状（薄片）*に対して、SG内部品で該当する形状があるかを設計図面により確認した。

- ・振止め金具のキー固定板等、内部品として使用されていることを確認した。
- ・これらの内部品は、溶接止め又は周囲を溶接止めされた構造物に囲まれており、万が一、脱落したとしても周囲の構造物の外にはでないことから、内部品の脱落の可能性はないと考えられる。

内部品	部品名	サイズ(mm)	
		板厚	長さ/幅
振止め金具	キー固定板	0.61	約31 / 約12
振止め金具	板ばね	0.25	約53 / 約18

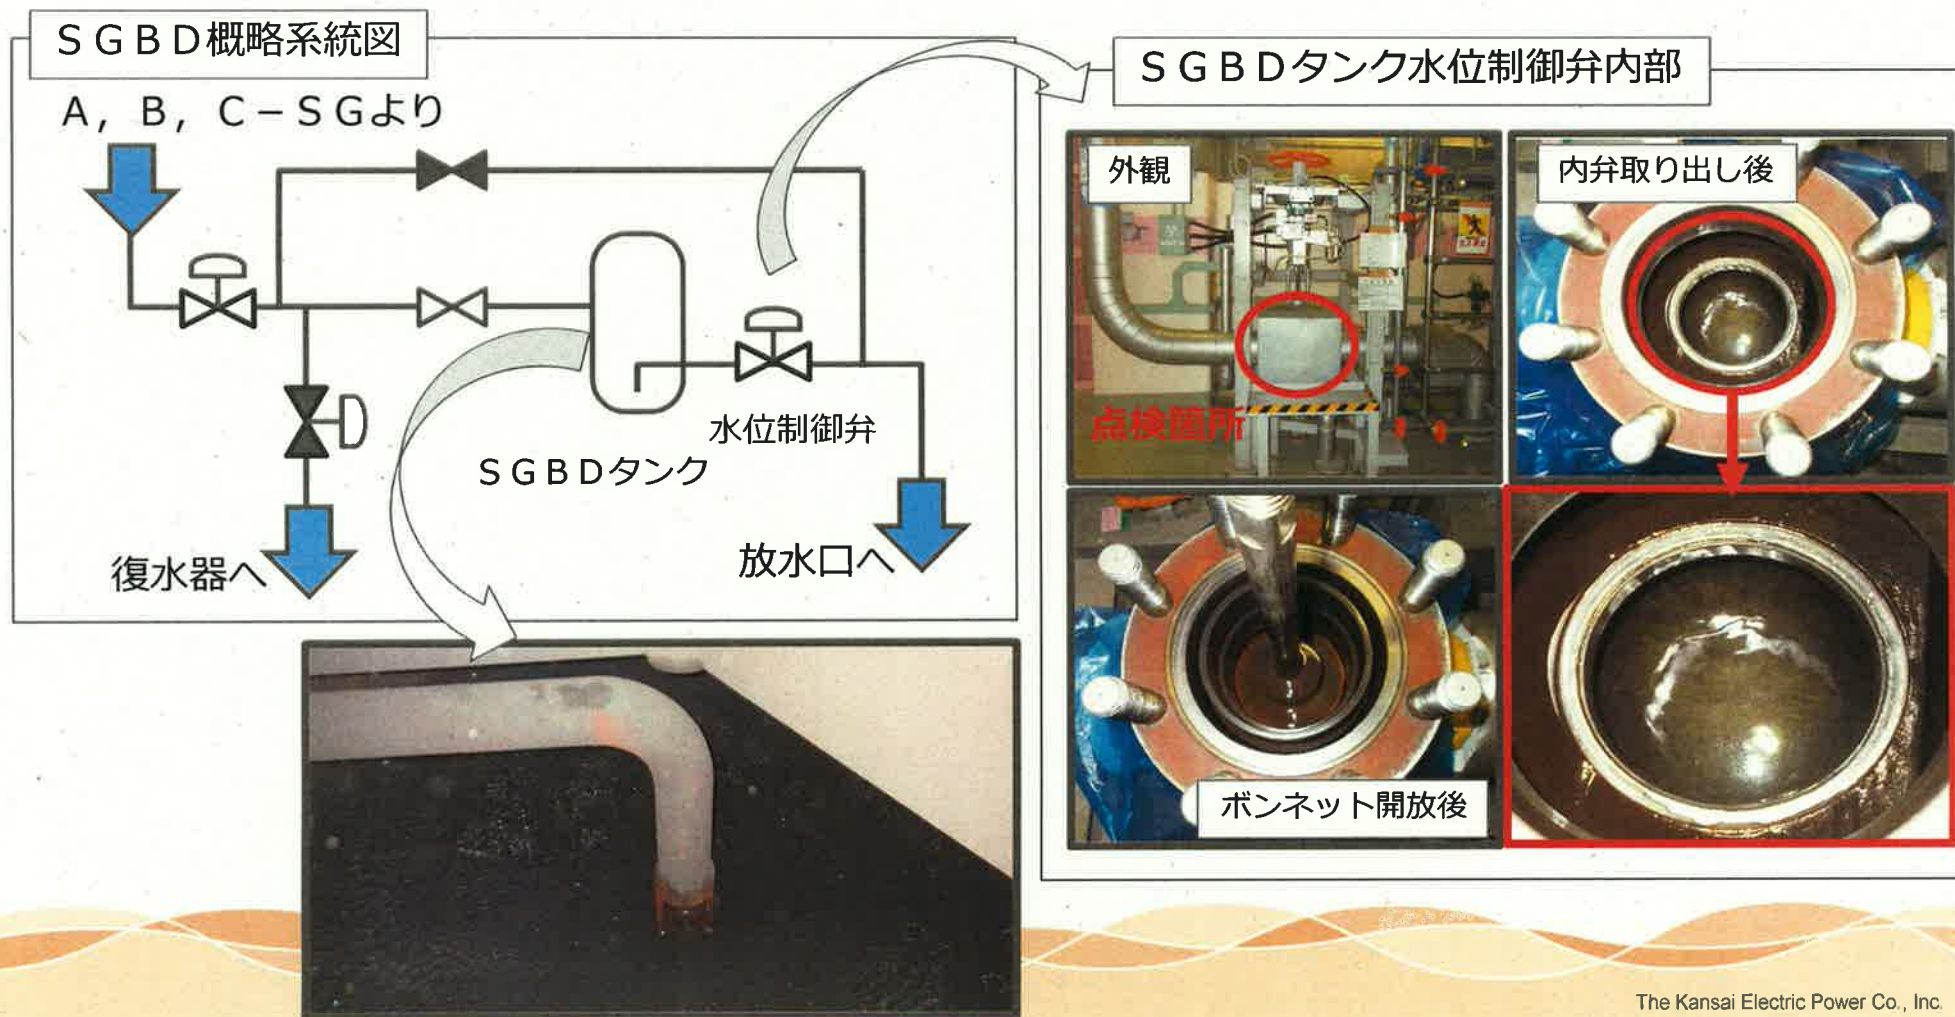
摩耗減肉を発生させた原因となる異物は、SG器内で発見されなかったことから、SGブローダウン (SGBD) 系統からSG器外へ流出したと想定される。

SGBD系統のうち残留異物が滞留する可能性がある機器であるSGBDタンクや水位制御弁等について、機器等を開放し、内部の目視点検を実施した結果、異物は確認されなかった。

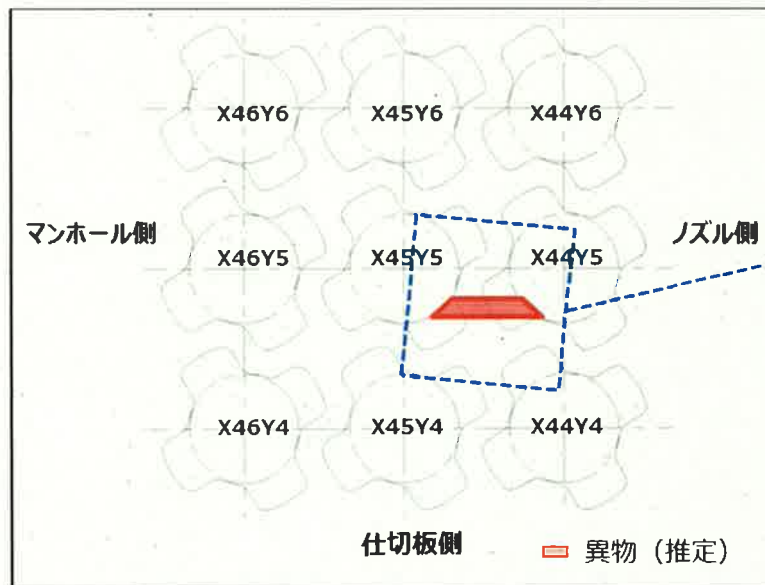
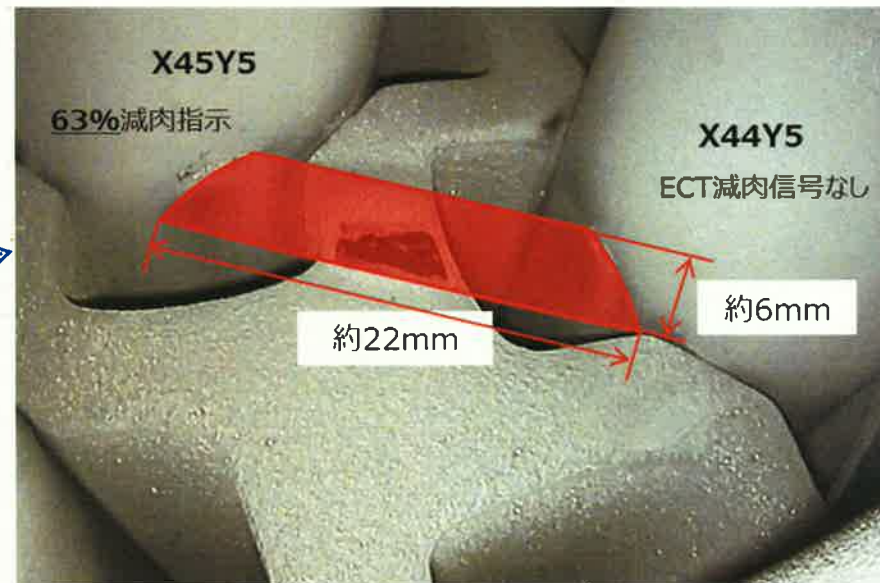
C-SG

○減肉痕等の位置関係から、減肉を生じさせた異物の形状について次のとおり推定した。

- ・第二管支持板：長さ約22mm、幅約6mm、厚さ1mm以下(X45,Y5)

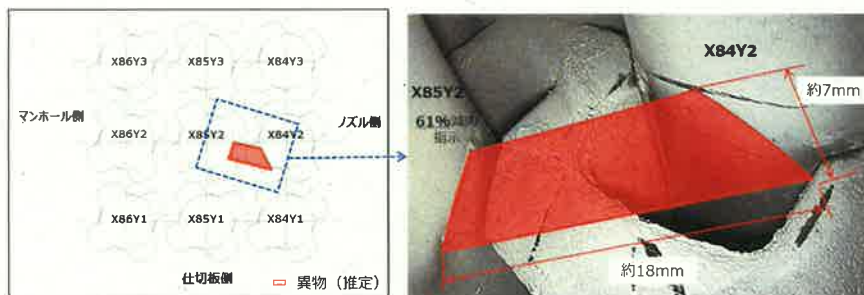
A - S G

- ・ 第三管支持板：長さ約 18 mm、
- ・ 幅約 7 mm、厚さ 1 mm 以下 (X85, Y2)

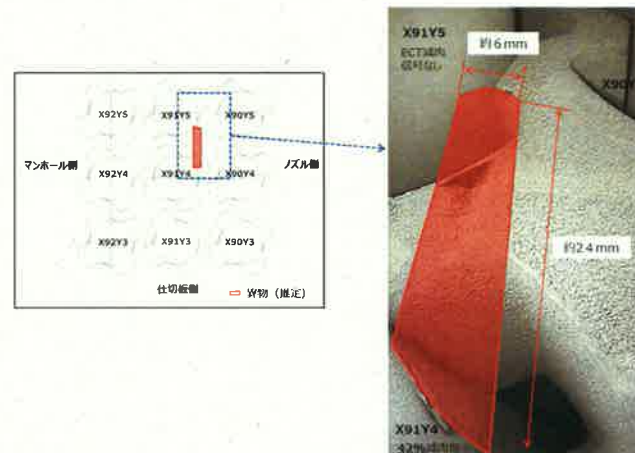
C - S G

- ・ 第二管支持板：長さ約 24 mm、
- ・ 幅約 6 mm、厚さ 1 mm 以下 (X91, Y4)

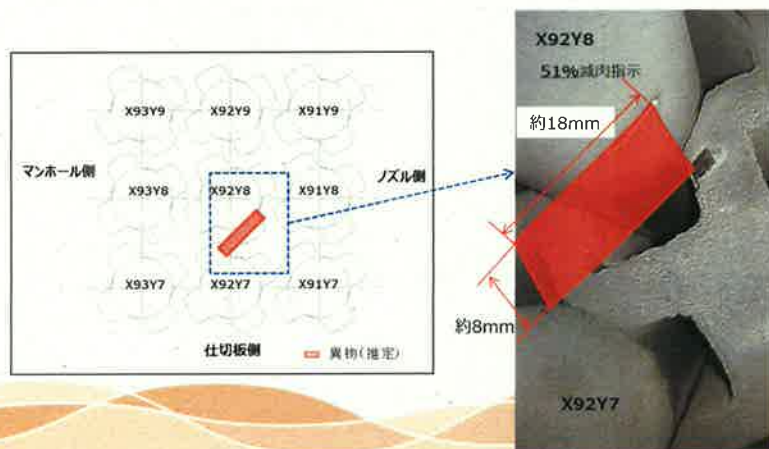
B - S G

- ・ 第三管支持板：長さ約 18 mm、
- ・ 幅約 8 mm、厚さ 1 mm 以下 (X92, Y8)

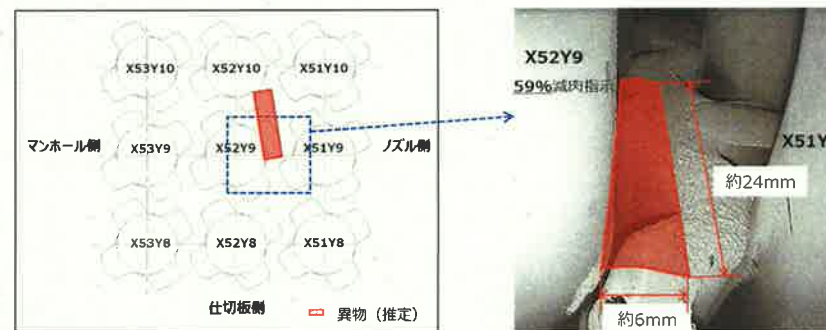
C - S G

- ・ 第三管支持板：長さ約 24 mm、
- ・ 幅約 6 mm、厚さ 1 mm 以下 (X52, Y9)

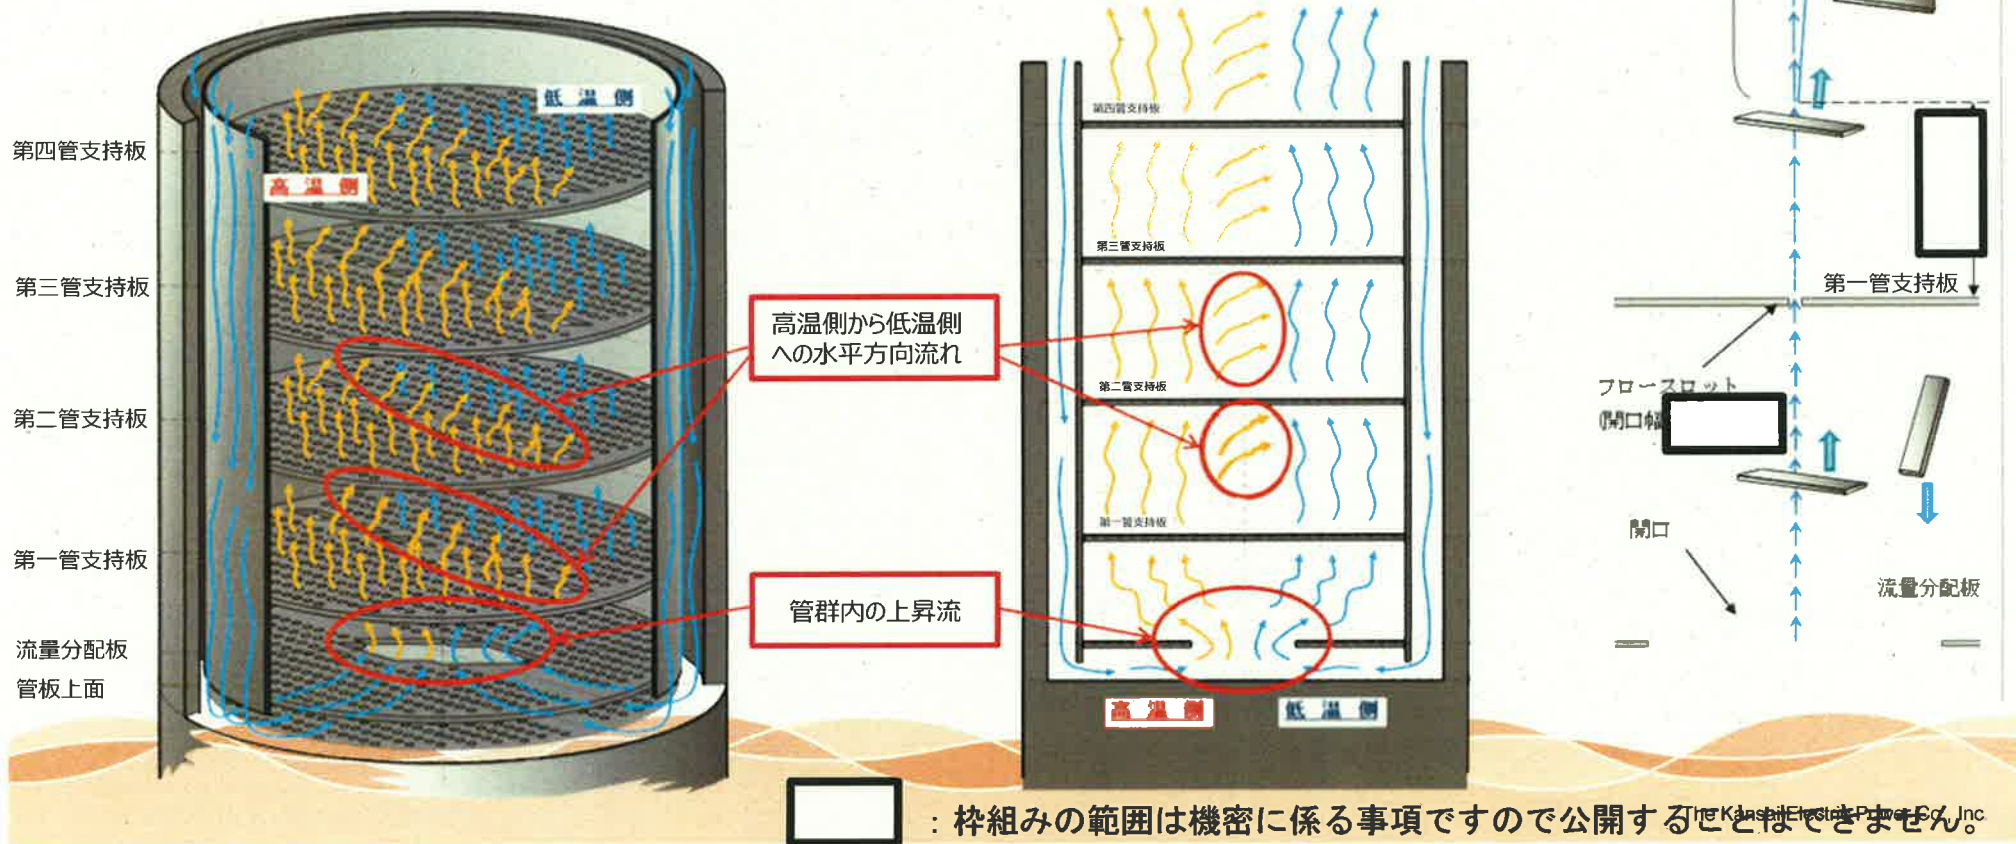
○ 3次元熱流動解析を実施した結果、異物はS G器内に流入後管板上へ到達し、管群内の上昇流に乗って流量分配板および各管支持板フロー SLOT部を通過したと考えられる。

○ 第一管支持板より上方では、上昇流に加え高温側から低温側への水平方向流があることから低温側へ流れ、第二管支持板の低温側下面、又は第三管支持板の低温側下面に至ったものと推定される。

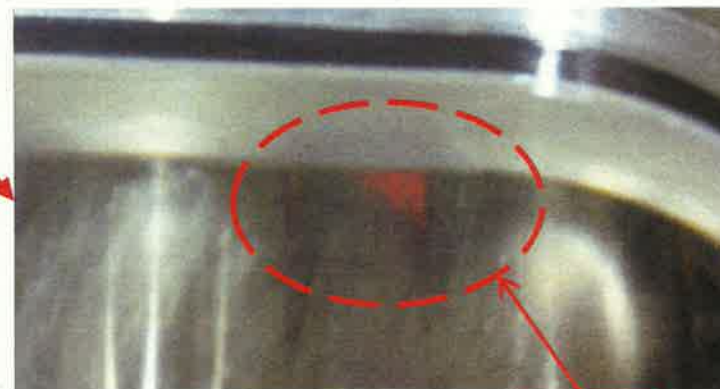
○SG 2次側の流況モックアップ試験（水空気試験）を実施し、運転中の流体力により管支持板下面で異物が保持されるか確認を行った。

- 試験流速: [Redacted]
- 模擬異物形状: 22mm×6mm×0.3mm (C-SG: X45, Y5で代表)

管支持板下面で保持されることを確認

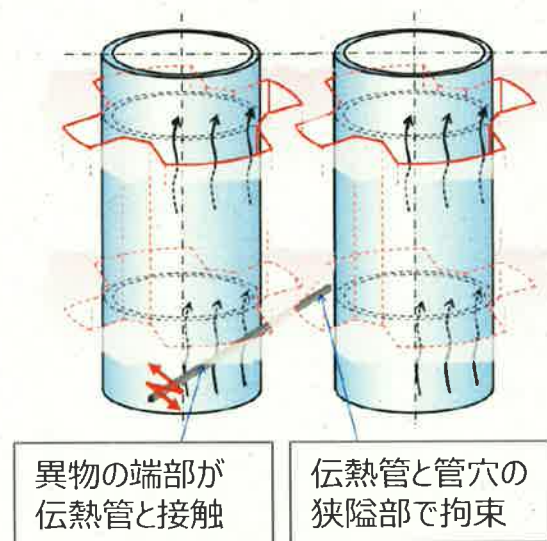
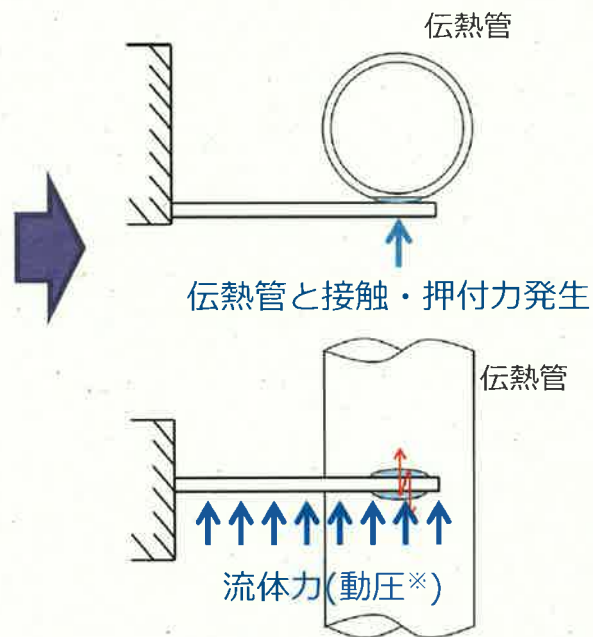
減肉メカニズム概要

- ・異物の端部が管支持板に挟まり拘束された状態を想定する。
- ・想定異物形状では流体力を受ける面積が小さいため、ワークレートは小さく、有意な減肉が発生しないことを確認した。

押付力 (N)	ワークレート (mW)	実機減肉量再現可能性
約1	< 0.01	×

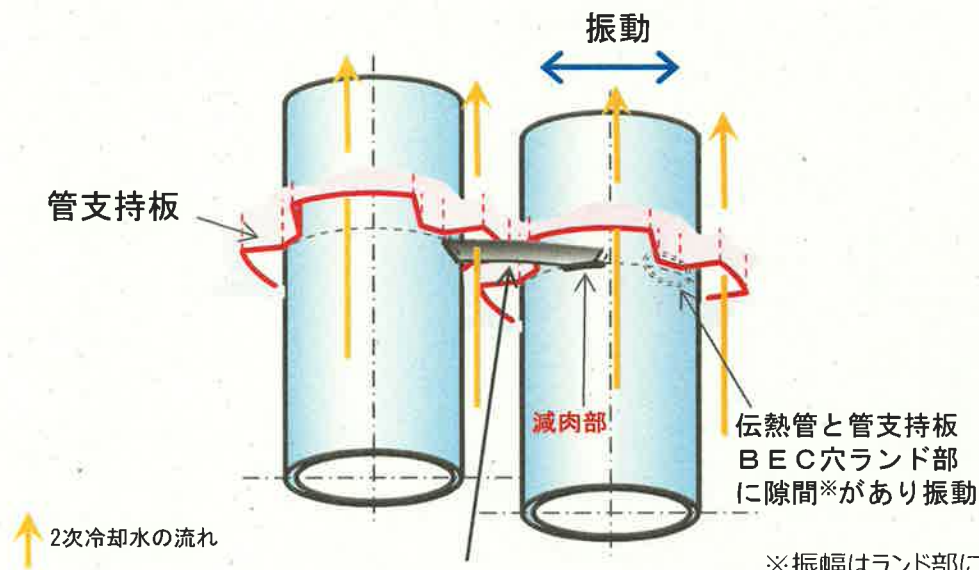
- ・伝熱管のランダム振動により伝熱管自身に減肉が発生したと想定する。
- ・流動振動解析によりワークレートを試算すると、異物振動のケースに比べて十分大きなワークレートが得られることを確認した。

押付力 (N)	ワークレート (mW)	実機減肉量再現可能性
約1	約3	○

※振幅はランド部により制限されており、減肉深さには上限がある。

異物 (想定)
上昇により押付、保持されている

今回の減肉は、伝熱管振動によって生じたものと推定される。

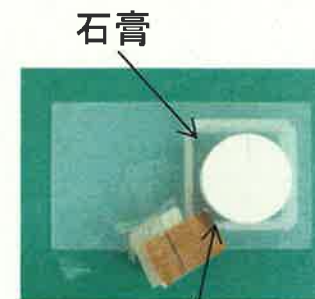
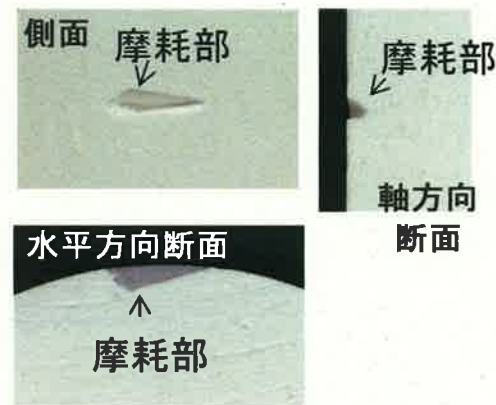
砥石
(接触角度①: 15°)
試験状況(上から)

水平方向断面 : 三角型
軸方向断面 : 三角形に近い形状
(接触角① 15° ② 60° の例)

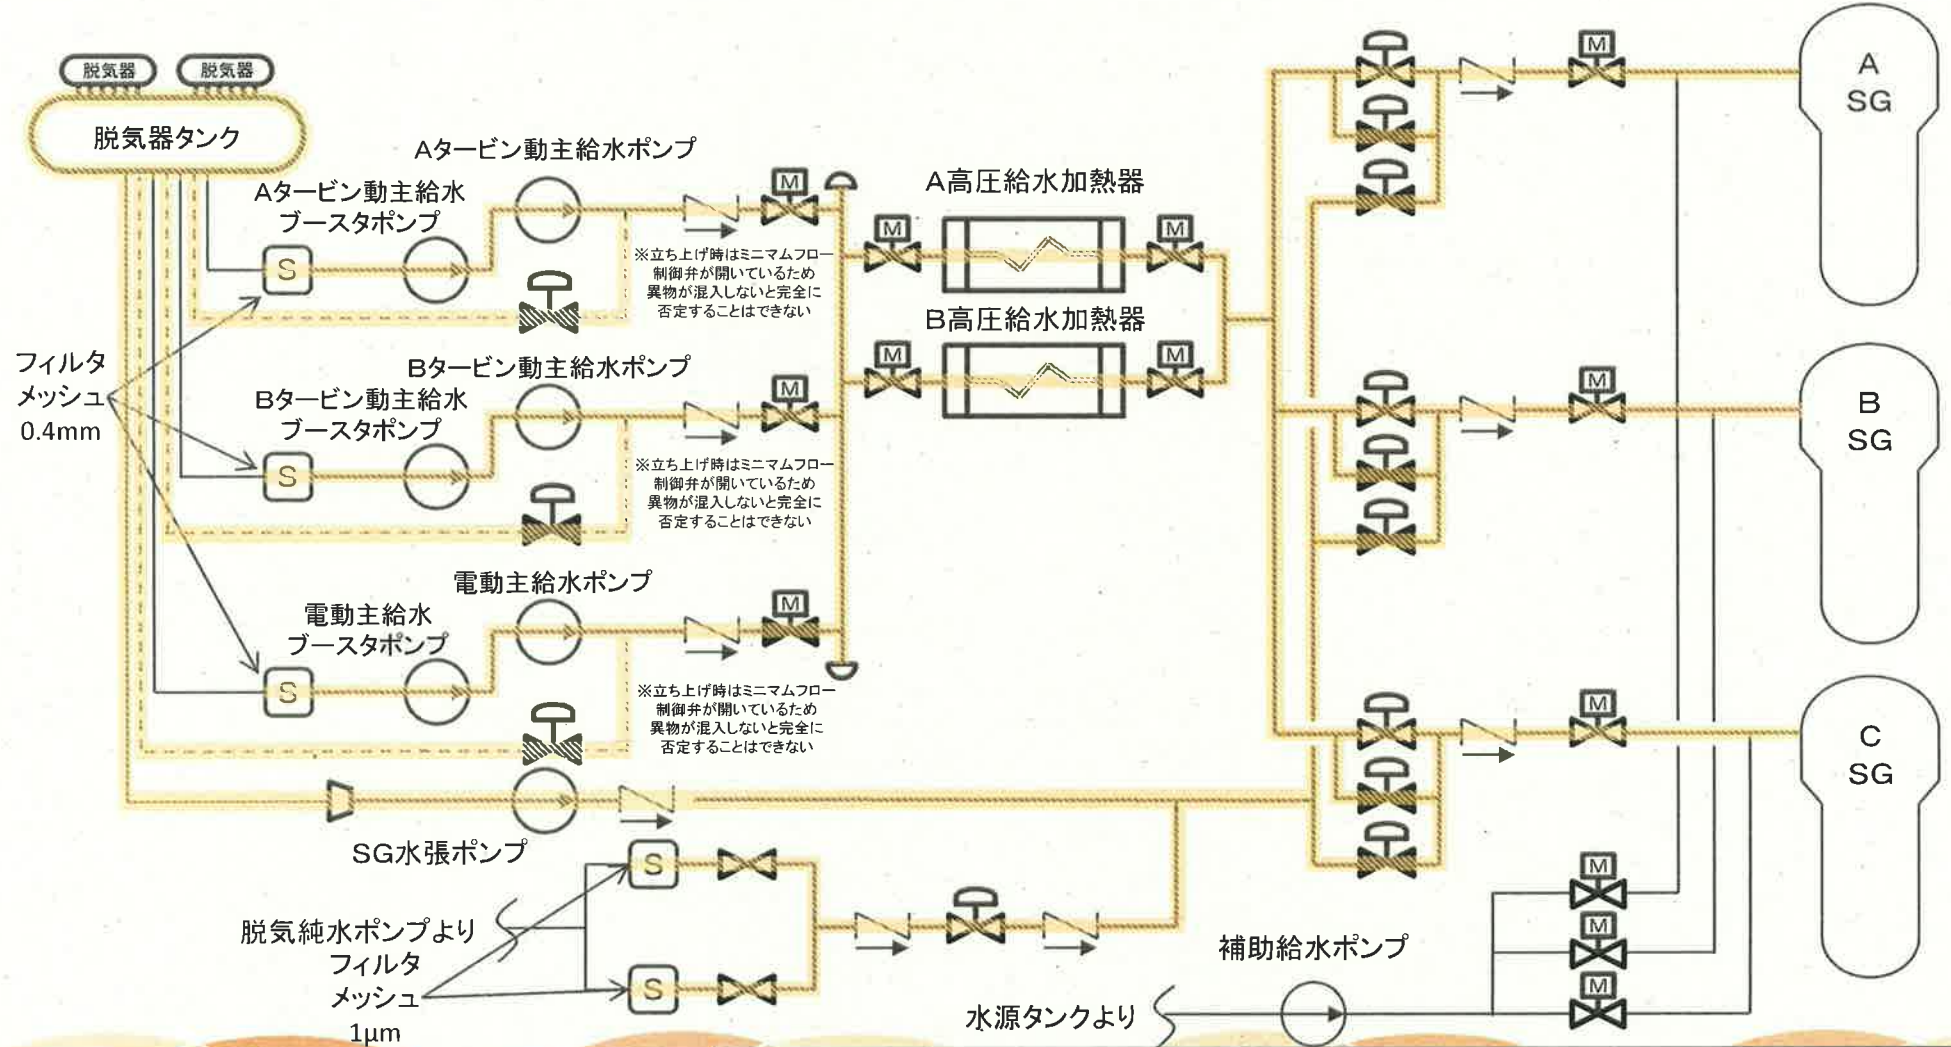
- 想定異物形状および通常運転中の流速を勘案し、想定される異物が系統水の流れてに乗って移動する可能性がある範囲*を調査した。
- 範囲は以下のとおり。(主給水系統およびSG水張系統)

『流れによって発生する流体抗力 > 異物自体の自重により発生する落下力』となり、想定異物が流れてに乗って移動する可能性がある範囲

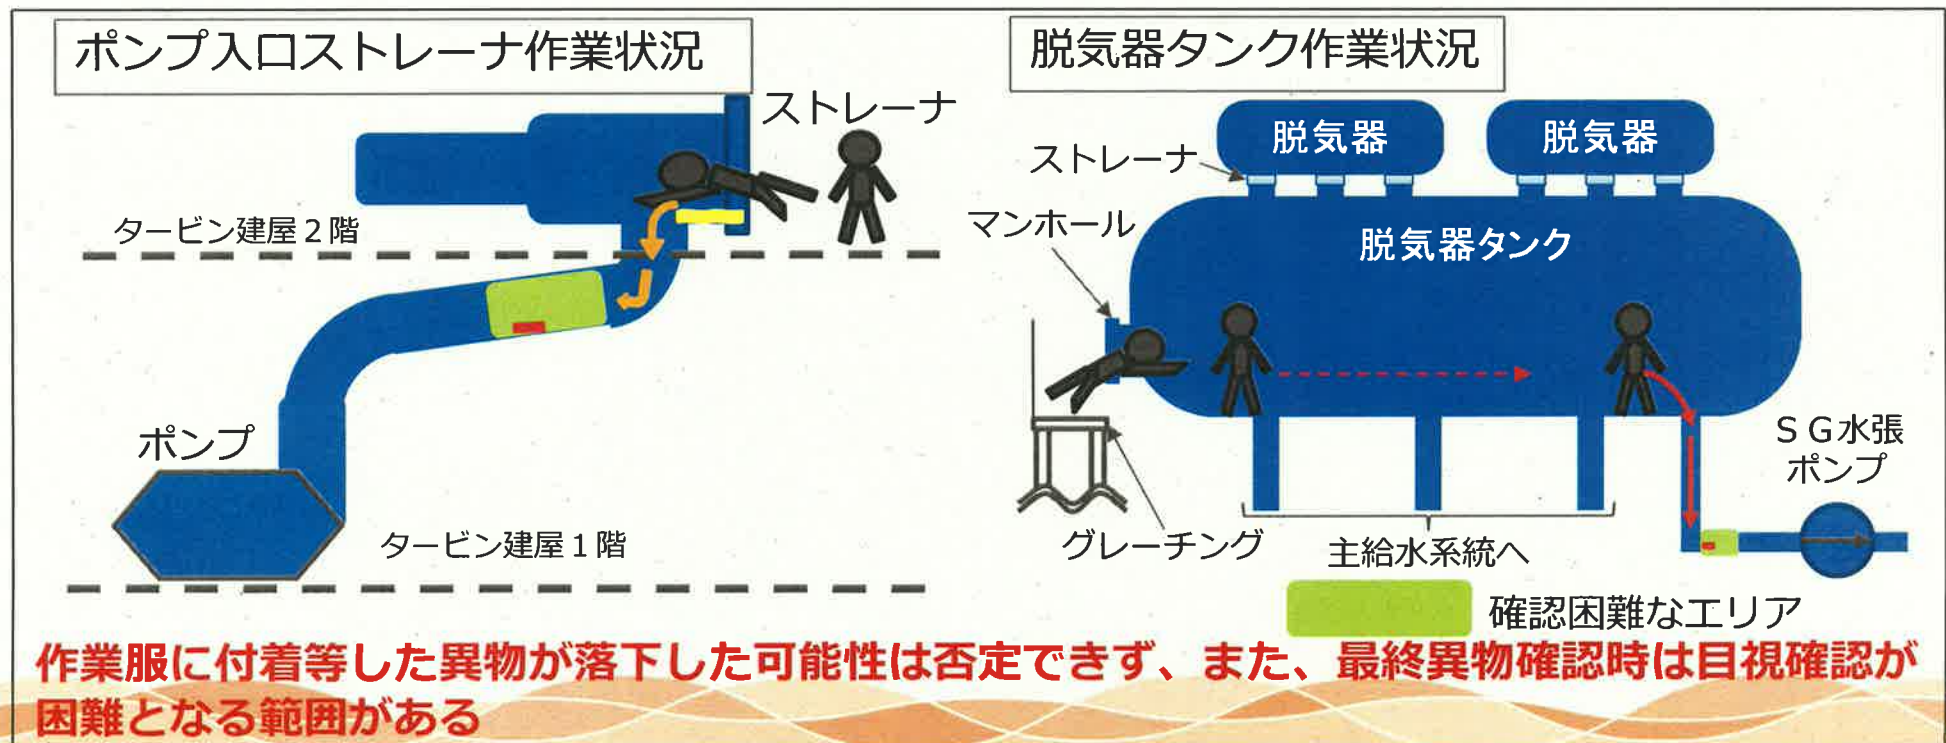
例) ストレーナ開放点検作業、脱気器タンク開放点検作業

- ・ 機器内部へ入る際の服装等の確認を、作業員本人が実施しているが、本人では見えない箇所に異物が付着し、器内の養生作業時に異物が混入した可能性は否定できない。
- ・ 機器の出口が垂直管であることから、異物混入後、落下するため、最終異物確認時点では目視確認が困難な範囲となり、異物が確認できず混入した可能性は否定できない。

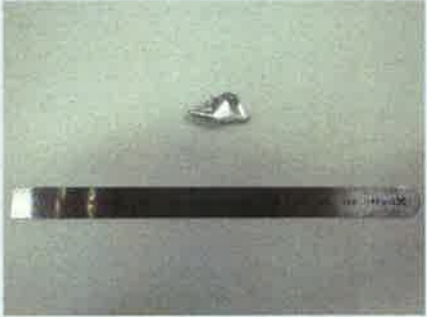
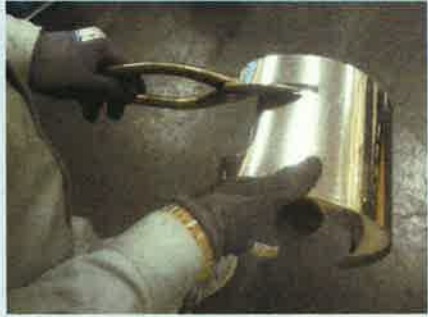
資材等		現場における作業状況
保温材外装板の切れ端

配管や機器に取り付ける保温材は、ステンレスやアルミの外装板で覆われている。配管や機器サポートの近傍においては、外装板形状やサイズの調整を行う。

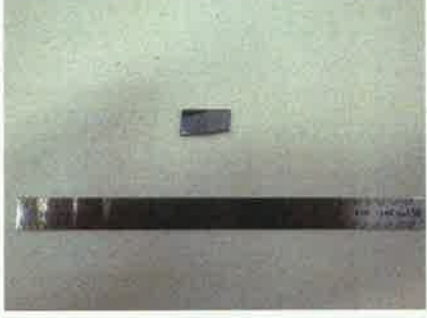
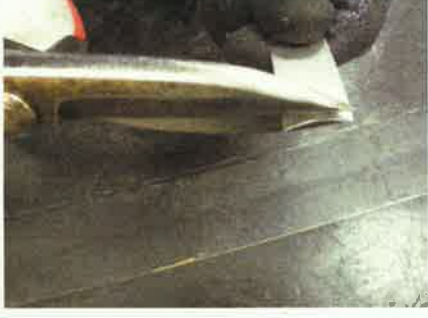
配管識別表示等のバンドの切れ端

配管識別表示等の現場表示には、金属製のバンドで配管等に固定されているものがある。このバンドには、ステンレスの薄板が用いられている場合があり、取付け時には、必要に応じ、バンド長さを調整する。

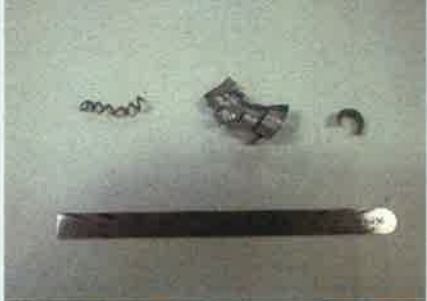
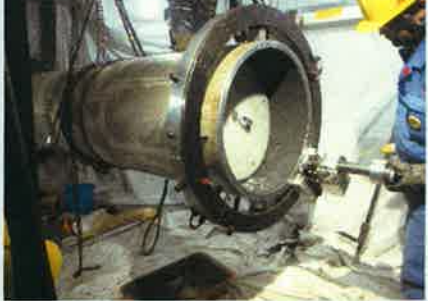
配管の切削くず

配管の取替えにおいては、既設配管の切断を行う必要がある。現地合わせの溶接部においては、開先加工を行う。

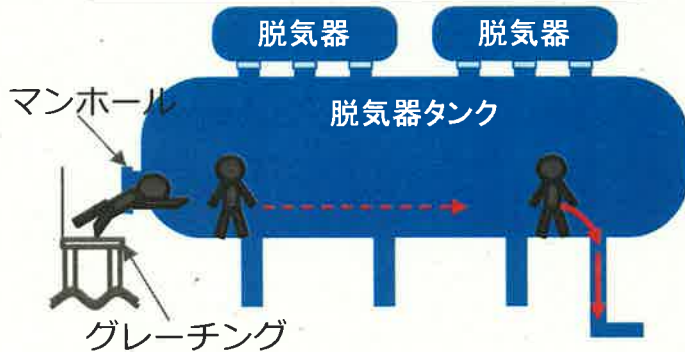
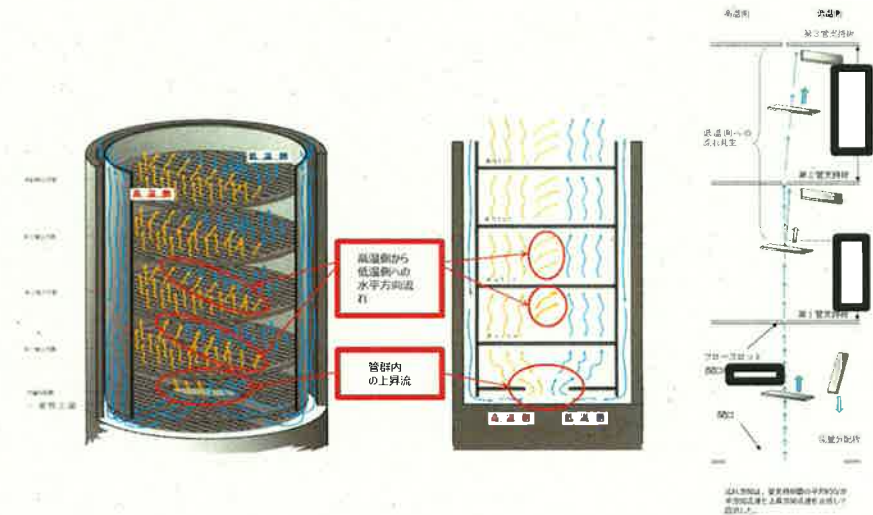
脱気器タンク開放点検作業の状況

②前回定期検査後の起動後、残留した異物は主給水系統を通じてSGに到達、SG内の上昇流に乗って第二、第三管支持板下面に到達し、伝熱管と接触した。

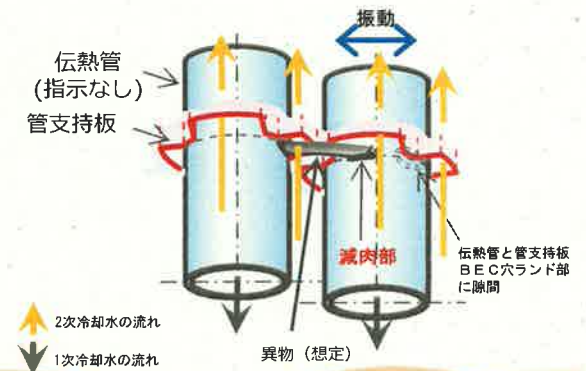
減肉メカニズム概要

③伝熱管と接触した異物は、運転中に生じる伝熱管の振動によって、伝熱管外表面を摩耗させ、伝熱管外面にきずをつけた。

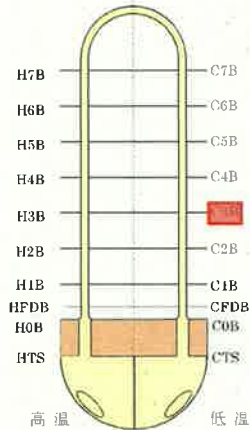
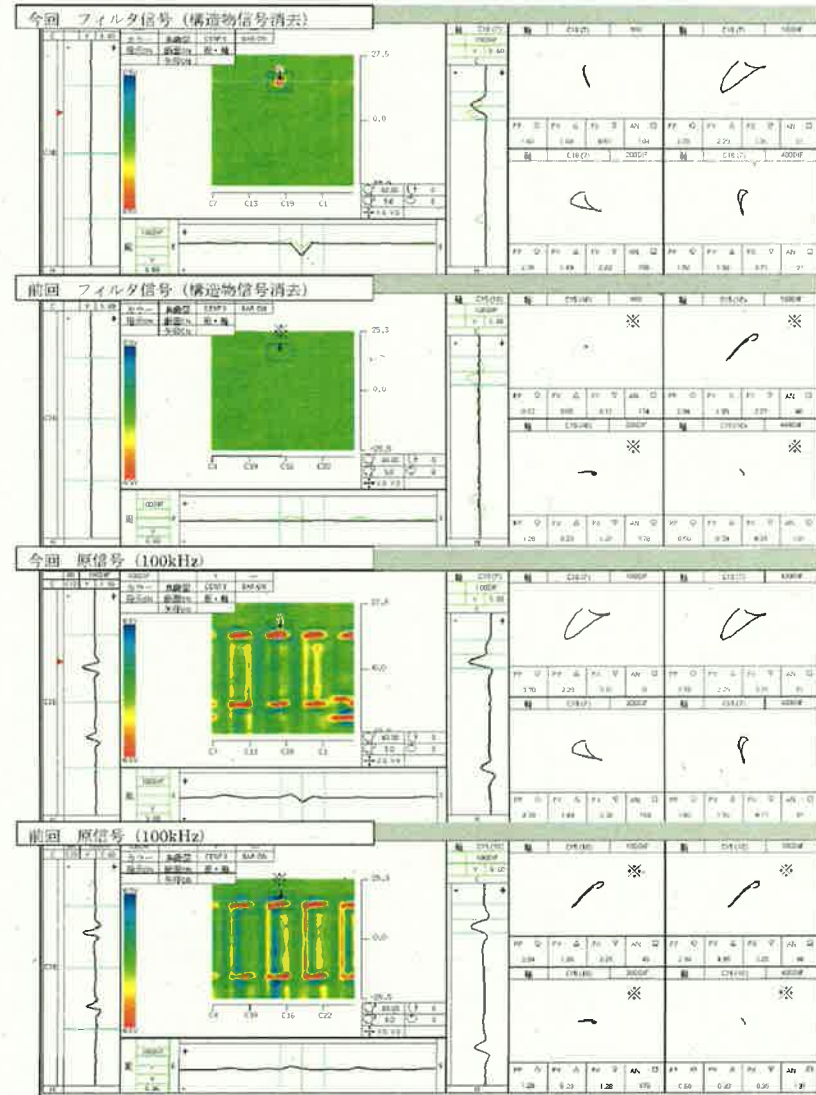
A-SG X85 Y 2 部位：C3B

A-SG (X85-Y2) ECT結果

減肉率：約60%

- ・位相角評価から、外面指示の特徴を持っている。
 - ・指示は複数のコイルで検出されており、指示の中心部のコイルは周方向成分、両端部のコイルでは軸方向成分の特徴を持っている。
- 上記の通り軸方向成分及び周方向成分の両方の成分が読み取れるため、広がりを持つ缺陷と評価する。(図参照)

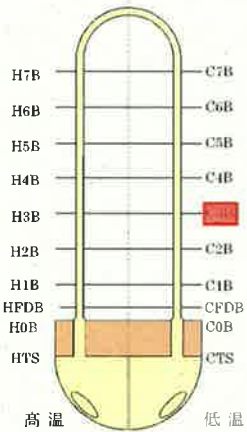
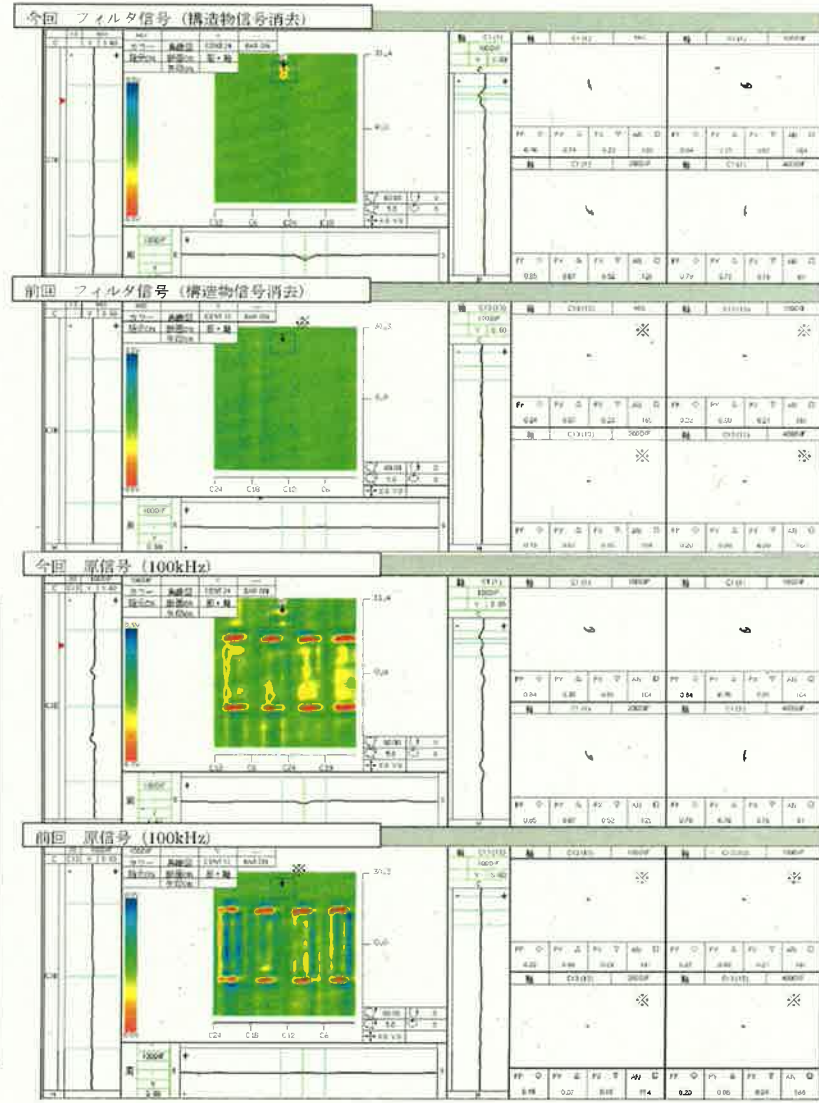
B-SG X92 Y 8 部位：C3B

B-SG (X92-Y8) ECT結果

減肉率：約50%

- ・位相角評価から、外面指示の特徴を持っている。
- ・指示は複数のコイルで検出されており、指示の中心部のコイルは周方向成分、両端部のコイルでは軸方向成分の特徴を持っている。
- ・上記の通り軸方向成分及び周方向成分の両方の成分が読み取れるため、広がりを持つ減肉と評価する。(下図参照)

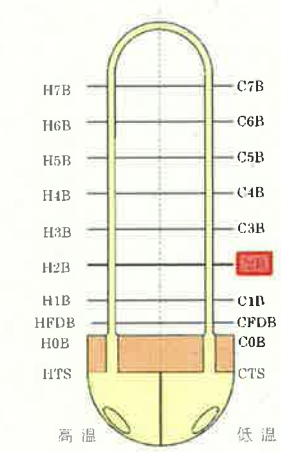
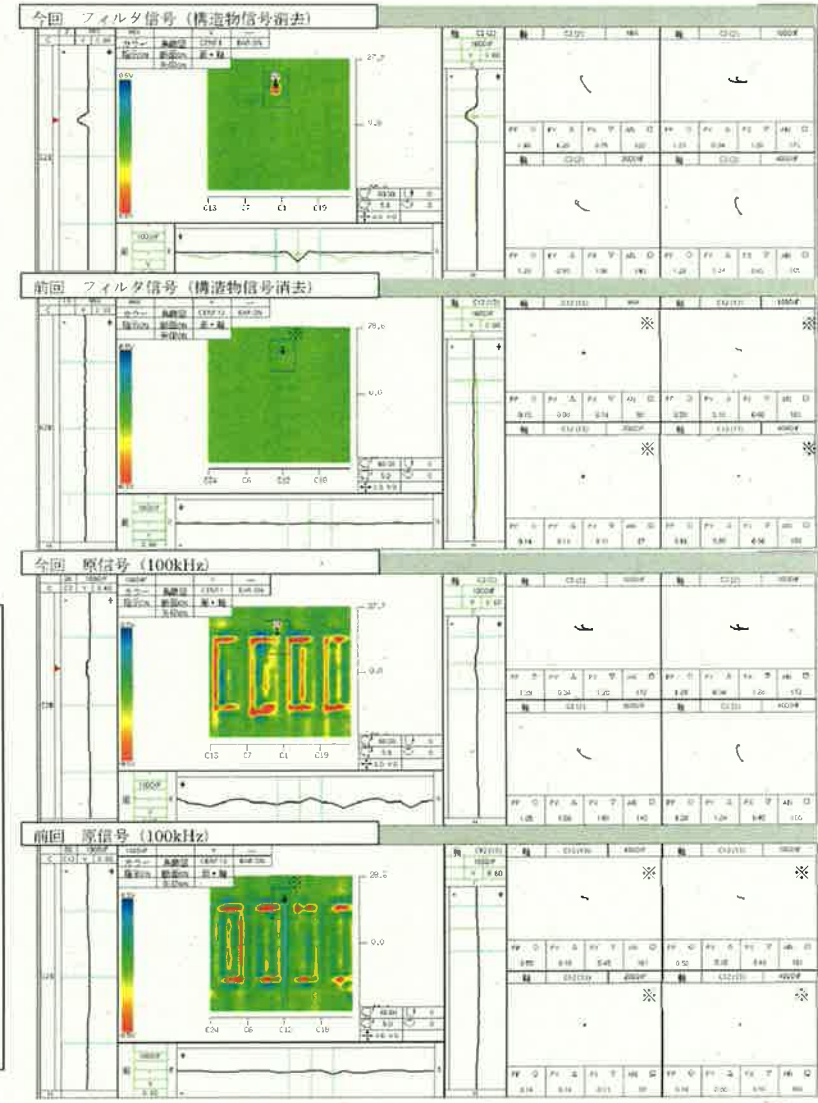
C-SG X45 Y 5 部位：C2B

C-SG (X45-Y5) ECT結果

減肉率：約60%

- ・位相角評価から、外面指示の特徴を持っている。
- ・指示は複数のコイルで検出されており、指示の中心部のコイルは周方向成分、両端部のコイルでは軸方向成分の特徴を持っている。

上記の通り軸方向成分及び周方向成分の両方の成分が読み取れるため、広がりを持つ減肉と評価する。(下図参照)

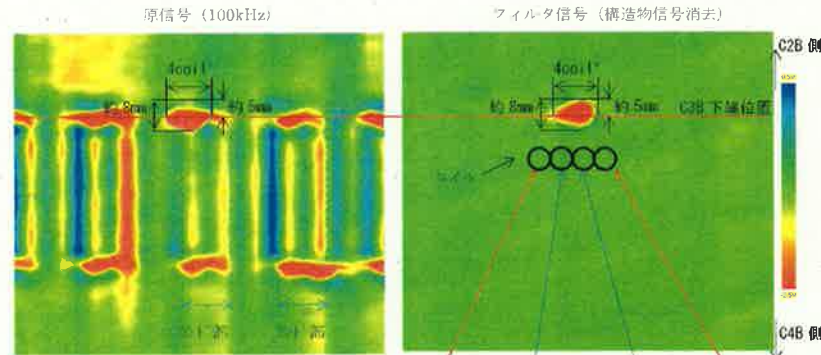
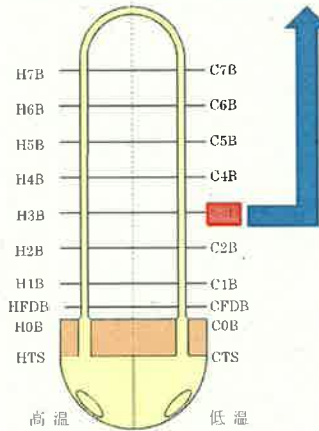
C-SG X52 Y 9 部位：C3B

- ・位相角評価から、外向きの特徴を持っている。
- ・指示は複数のコイルで検出されており、指示の中心部の2コイルは周方向成分、両端部のコイルでは軸方向成分の特徴を持っている。

上記の通り軸方向成分及び周方向成分の両方の成分が読み取られているため、広がりを持つ減肉と評価する。(下図参照)
