高浜発電所 4号機 蒸気発生器伝熱管の損傷について

2019年12月6日

1. 事象の概要

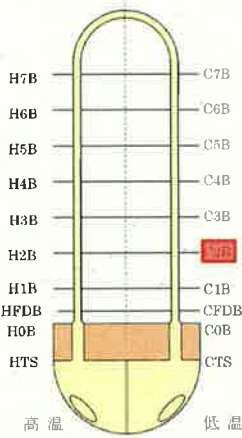
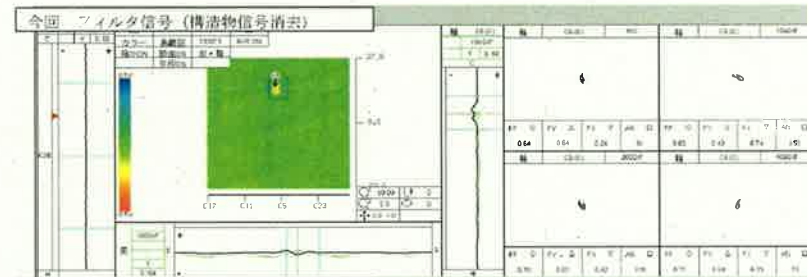
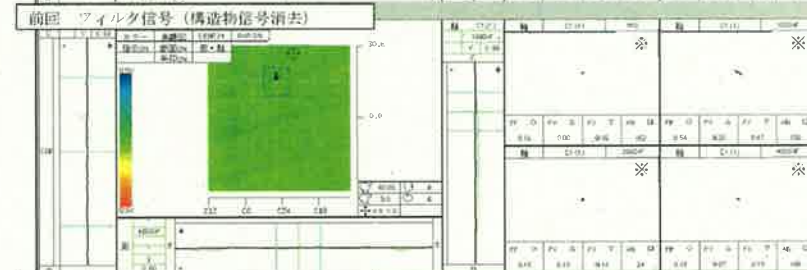
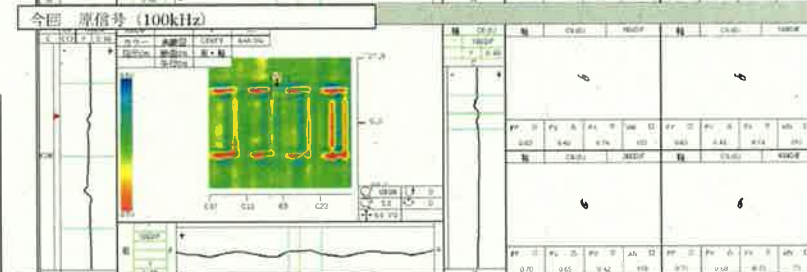
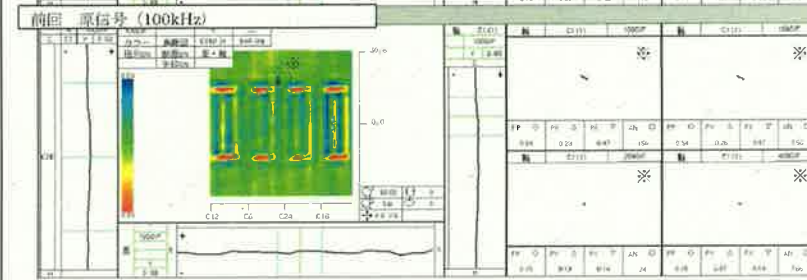
C-SG X91 Y 4 部位：C2B

- ・位相角評価から、外面指示の特徴を持っている。
 - ・指示は複数のコイルで検出されており、指示の中心部のノイズは周方向成分、両端部のコイルでは軸方向成分の特徴を持っている。
- 上記の通り軸方向成分及び周方向成分の両方の成分が読み取れるため、広がりを持つ減肉と評価する。(下図参照)

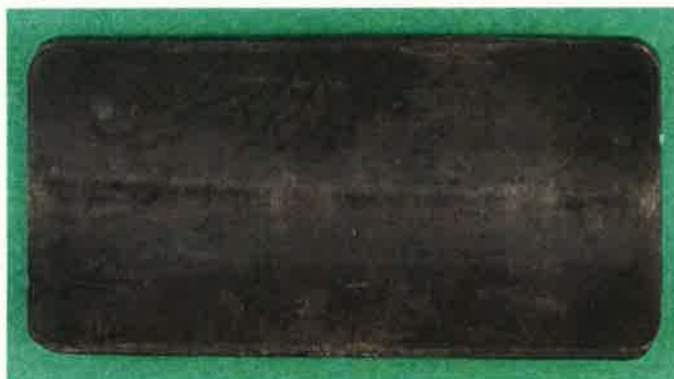
断面観察結果

A-SGで発見された金属片についてX線回折等により材質を確認した結果、オーステナイト系ステンレス鋼（SUS304相当）が主体であった。

また、金属片の表面観察の結果、延性破壊による金属光沢（摺動痕ではない）は確認されたが、伝熱管との接触に伴う摺動痕がないことを確認した。

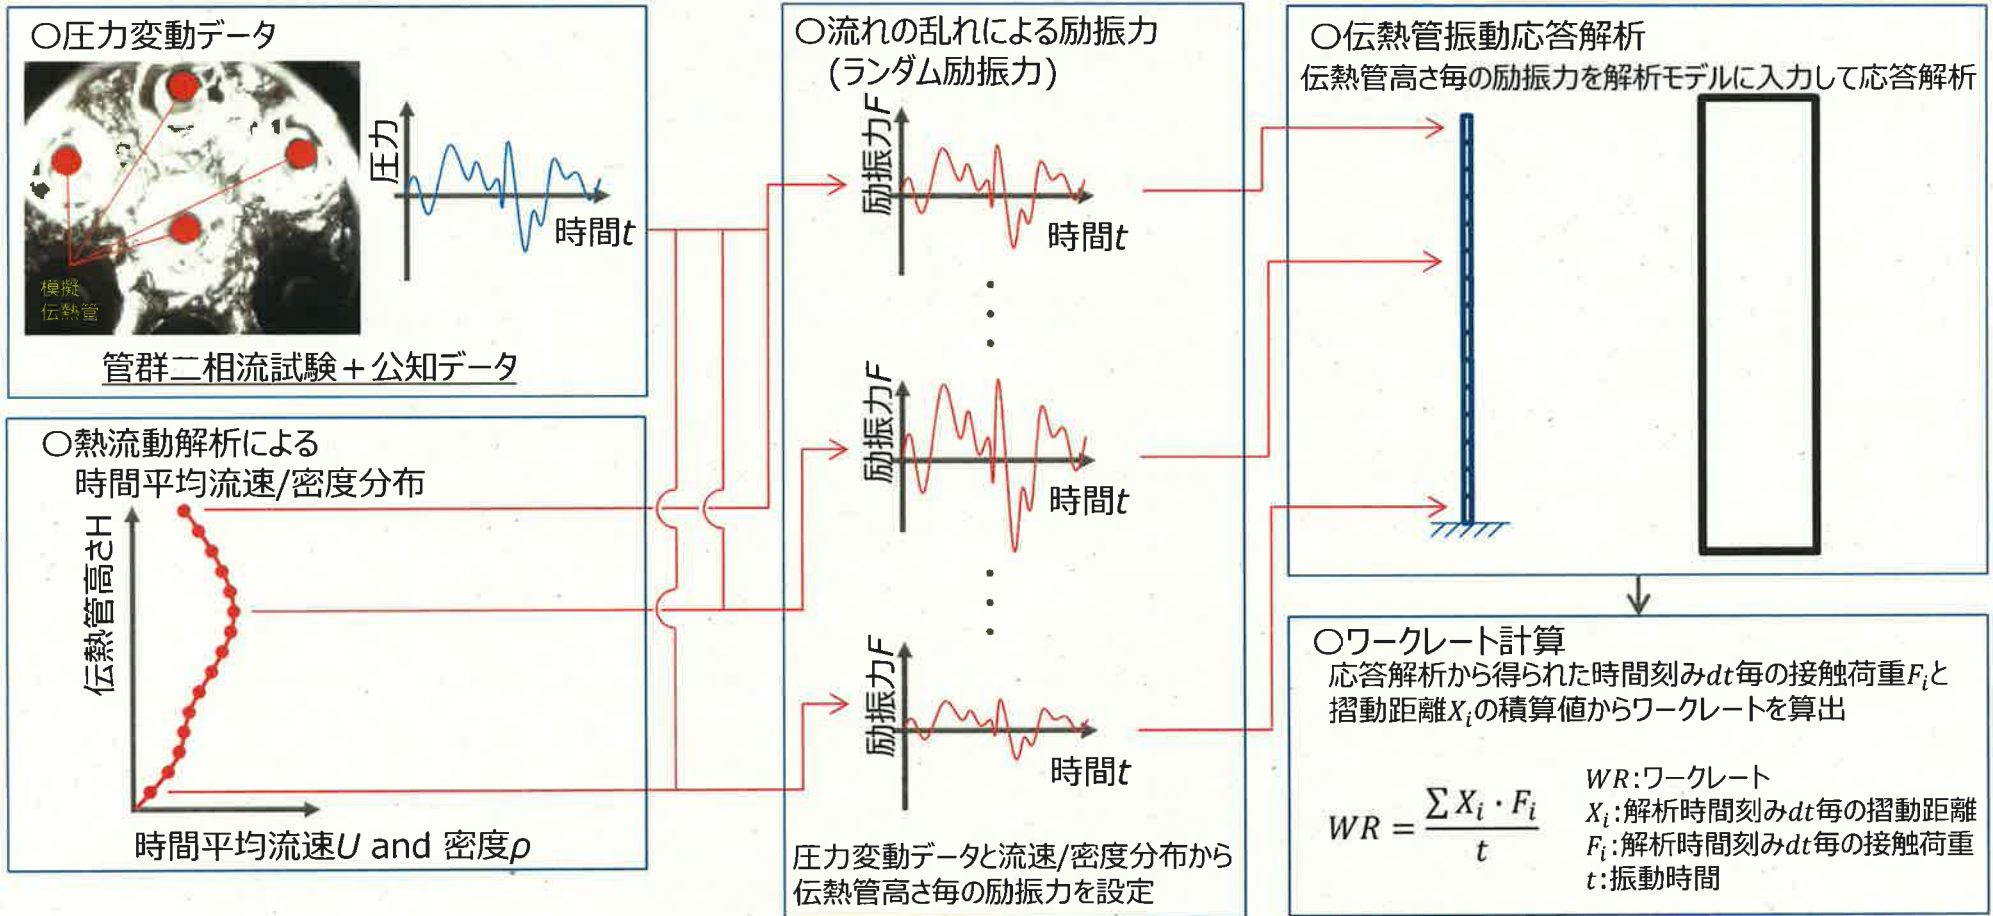
流動振動解析によるワークレート算出の流れ

➤ 伝熱管振動のケースでは十分なワークレートが得られることを確認

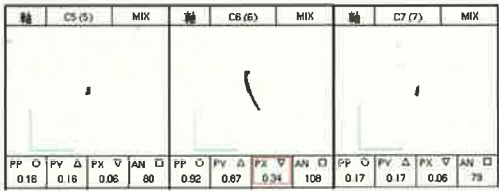
MIX 色調図	MIX リサージュ	実機信号 整合性
実機 C X52Y9 周長(目視)：約8mm	振幅： 1.51V 位相：111°

○
モックアップ 三角型 (接触角度①30°)

振幅： 0.92 V 位相：108°

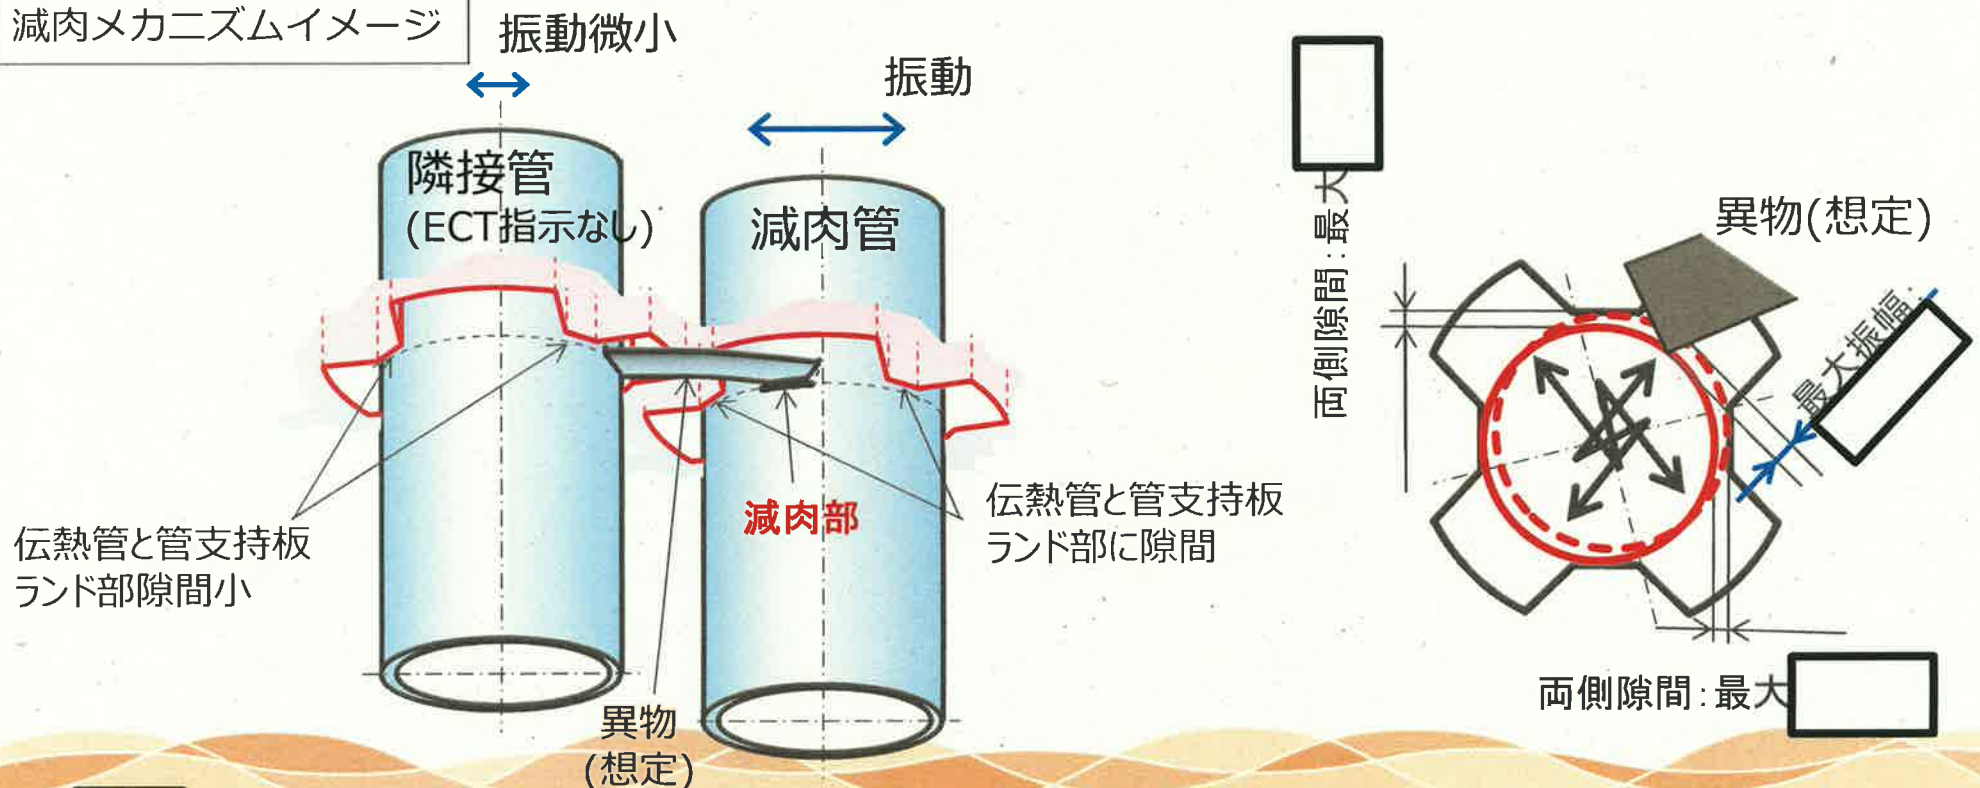
減肉メカニズムイメージ

異物が管支持板の下面で隣接する伝熱管の間に挟まり拘束され、伝熱管が振動した場合の減肉量を検証した。

- 試算により、伝熱管振動により、有意なワークレートが発生することは確認済み。
- 当該管はB E C穴ランド部に隙間があることにより振動し、異物との接触部で減肉が発生。ただし、振幅はランド部により制限(最大振幅)されており、減肉深さには上限がある。
- 隣接管はランド部の隙間が小さく、異物の接触部に有意な減肉は発生せず。
- 減肉深さが最大の場合でも、直管部は地震荷重の影響が小さく、また運転時及び事故時の内外圧に耐えることを確認していることから、耐震・強度上の問題はない。

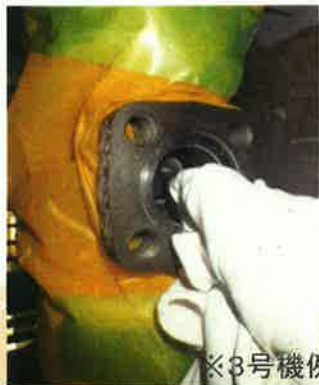
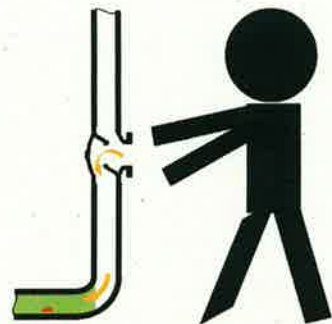
- ウエスは使用後再使用している場合があること、他の工具類と同じ工具袋内に保管し運搬されていること、さらに、周辺で別作業により端材が発生する可能性があることから、異物が付着する可能性があり、作業前にウエスに付着物が無いことを確認しているものの、**確実に除去されなかった場合には開放作業時の開口部から混入した可能性は否定できない。**
