「もんじゅ」の燃料体取出し作業の進捗状況

2019年 月 日
日本原子力研究開発機構 (JAEA)

4.4 想定すべき不具合事象 (7件)

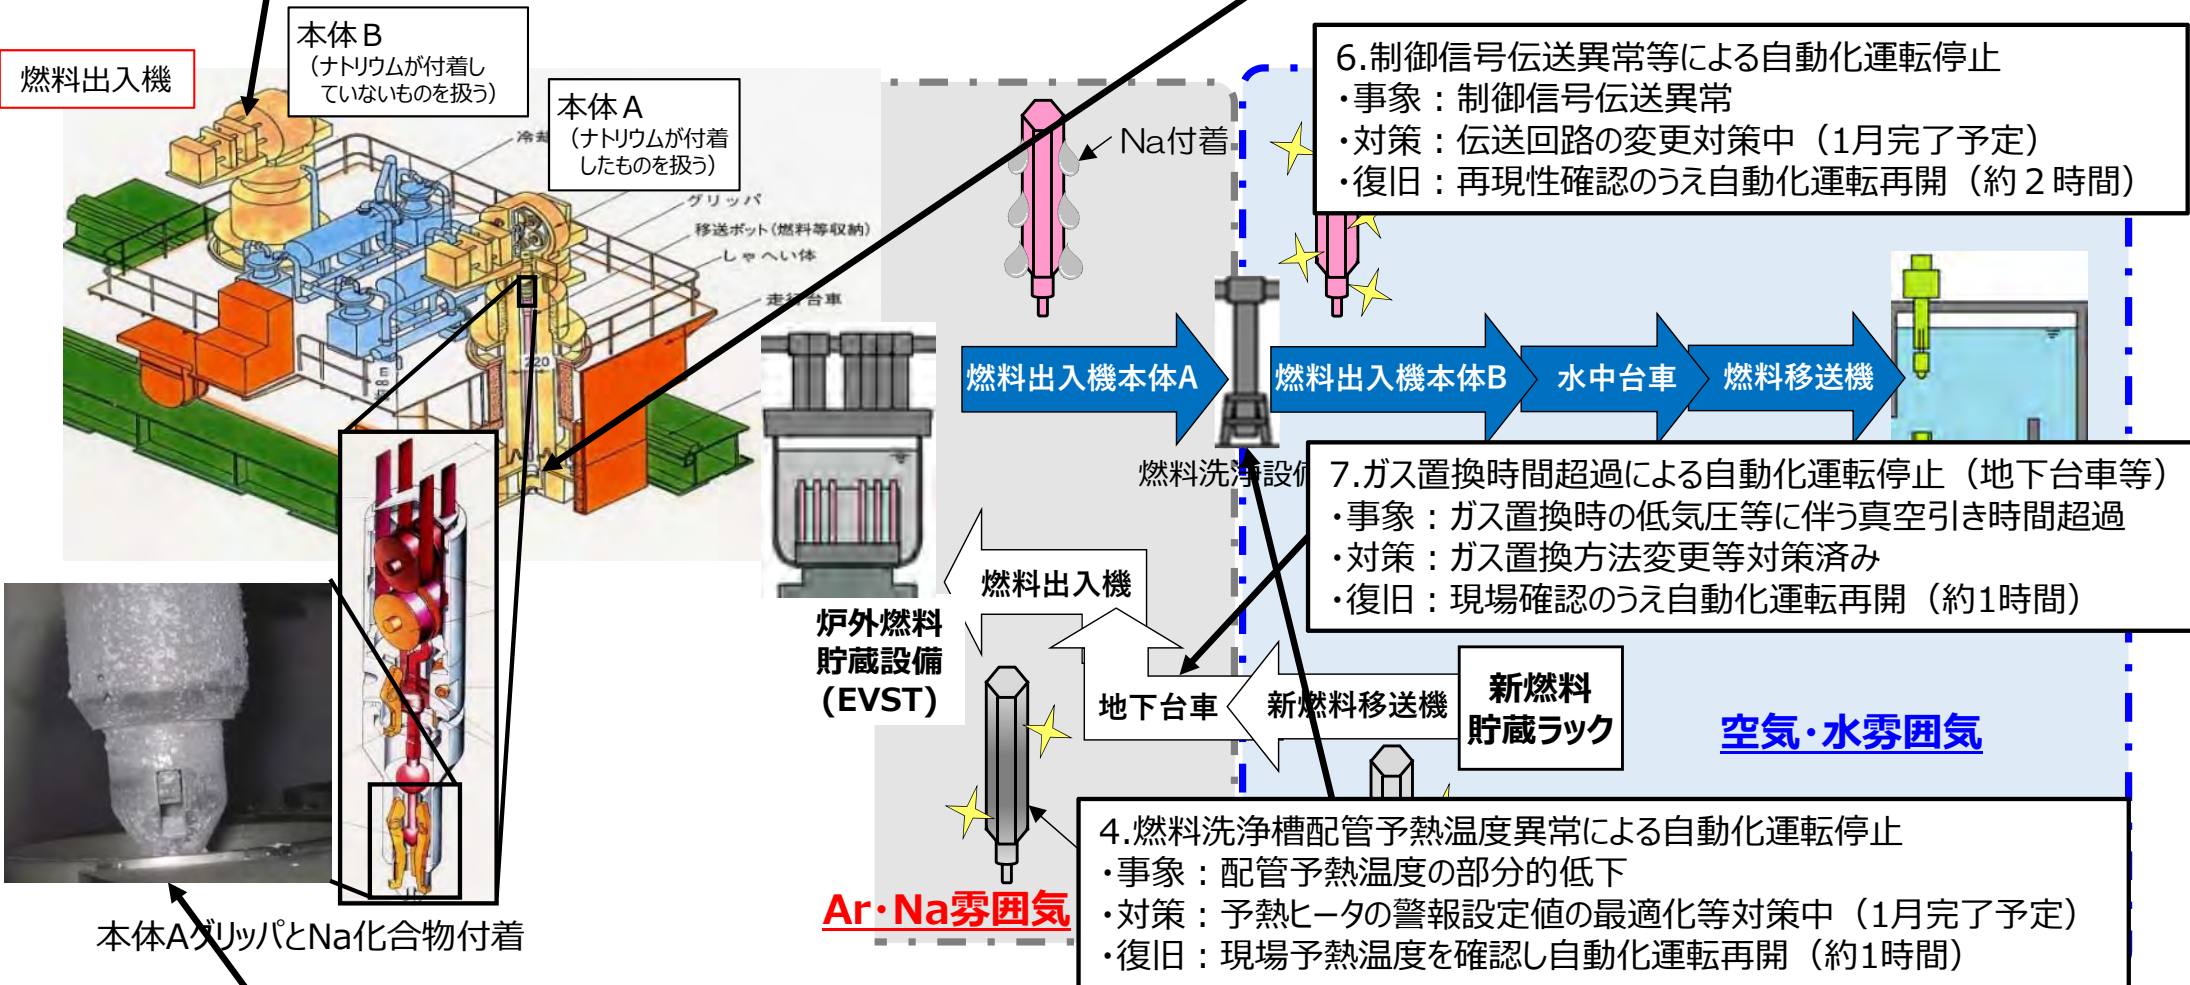
3. 燃料出入機本体Aドアバルブのナトリウム付着によるシール漏れ

- ・事象: ドアバルブ付着NaがNa化合物となりドアシールからArガス漏えい
- ・対策: 本体A直接冷却系停止等 (1月完了予定)
- ・復旧: 本体A分解しドアバルブ付着Na等の手入れ (約1ヶ月要)

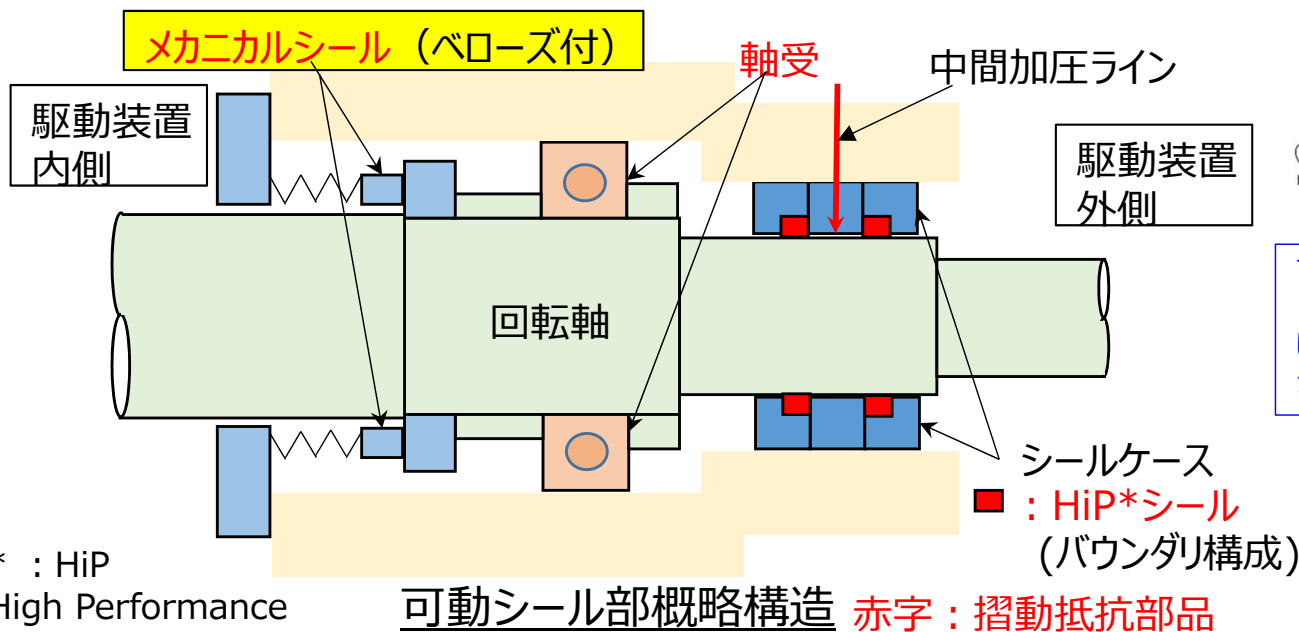
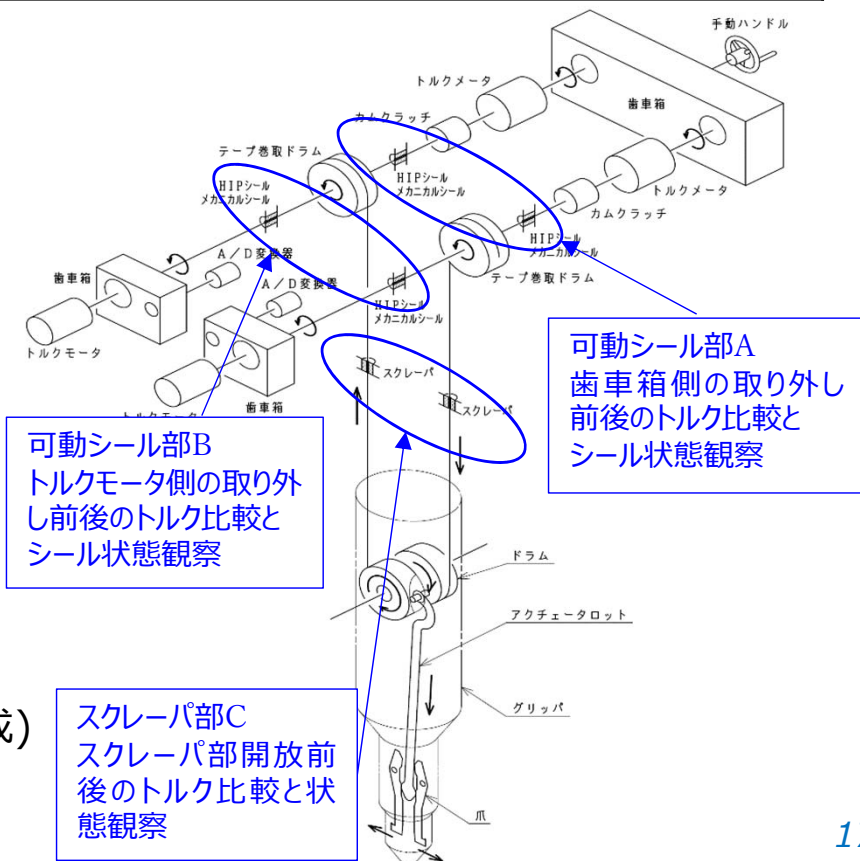
b. 燃料出入機本体 B グリッパのつかみはなし異常(トルク上昇) (対策 B)

トルク上昇の要因 (推定)	対策状況	発生時の対応
<p>• 摺動抵抗トルク (可動シール部 またはスクレーパ部) が增大して、爪開閉トルクが上昇</p>	<p>➢ 可動シール部とスクレーパ部について、手入れと摺動抵抗部品の交換を行い、分解点検後に復旧する ⇒ 摺動部品交換後の作動試験によりトルク値が正常に復旧したことを確認</p> <p>➢ 可動シール等のトルク上昇原因調査 (分解調査) 可動シール部のメカニカルシールのトルク上昇が支配的 温度が低くなるとトルク上昇する傾向。新品交換でトルク低下し、予想作動回数ではトルク上昇しない見通し</p>	<p>2019年度の燃料体の処理では、トルクを監視しつつ、処理期間途中 (約80~90体の処理後) に、トルクが上昇する場合には、中間的な手入れでメカニカルシールを交換して対策の確認を行う ⇒ 駆動装置の分解点検のため作動試験を含め約1ヶ月必要</p>

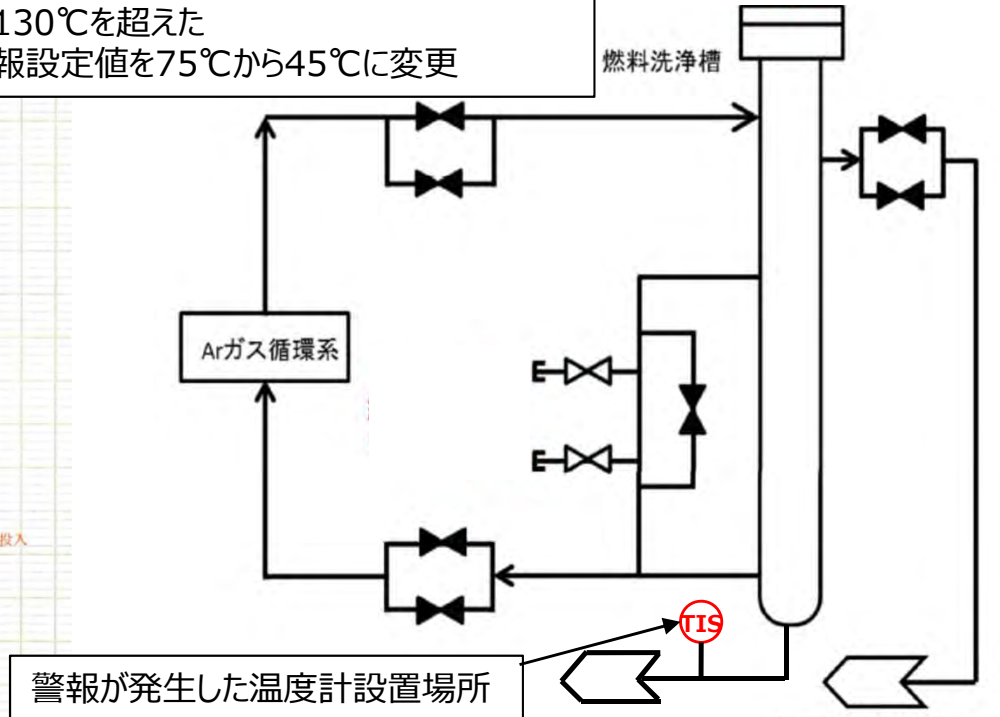
除湿運転前のガス置換時の真空引きの際にヒータ投入後の時間が長くなると排水出口配管内に残留した水分が蒸発した際の潜熱による温度低下の影響が大きくなり、75°C以下となった。この場合でも除湿中のヒータ各部温度は目標温度130°Cを超えた
 ⇒警報設定値を75°Cから45°Cに変更

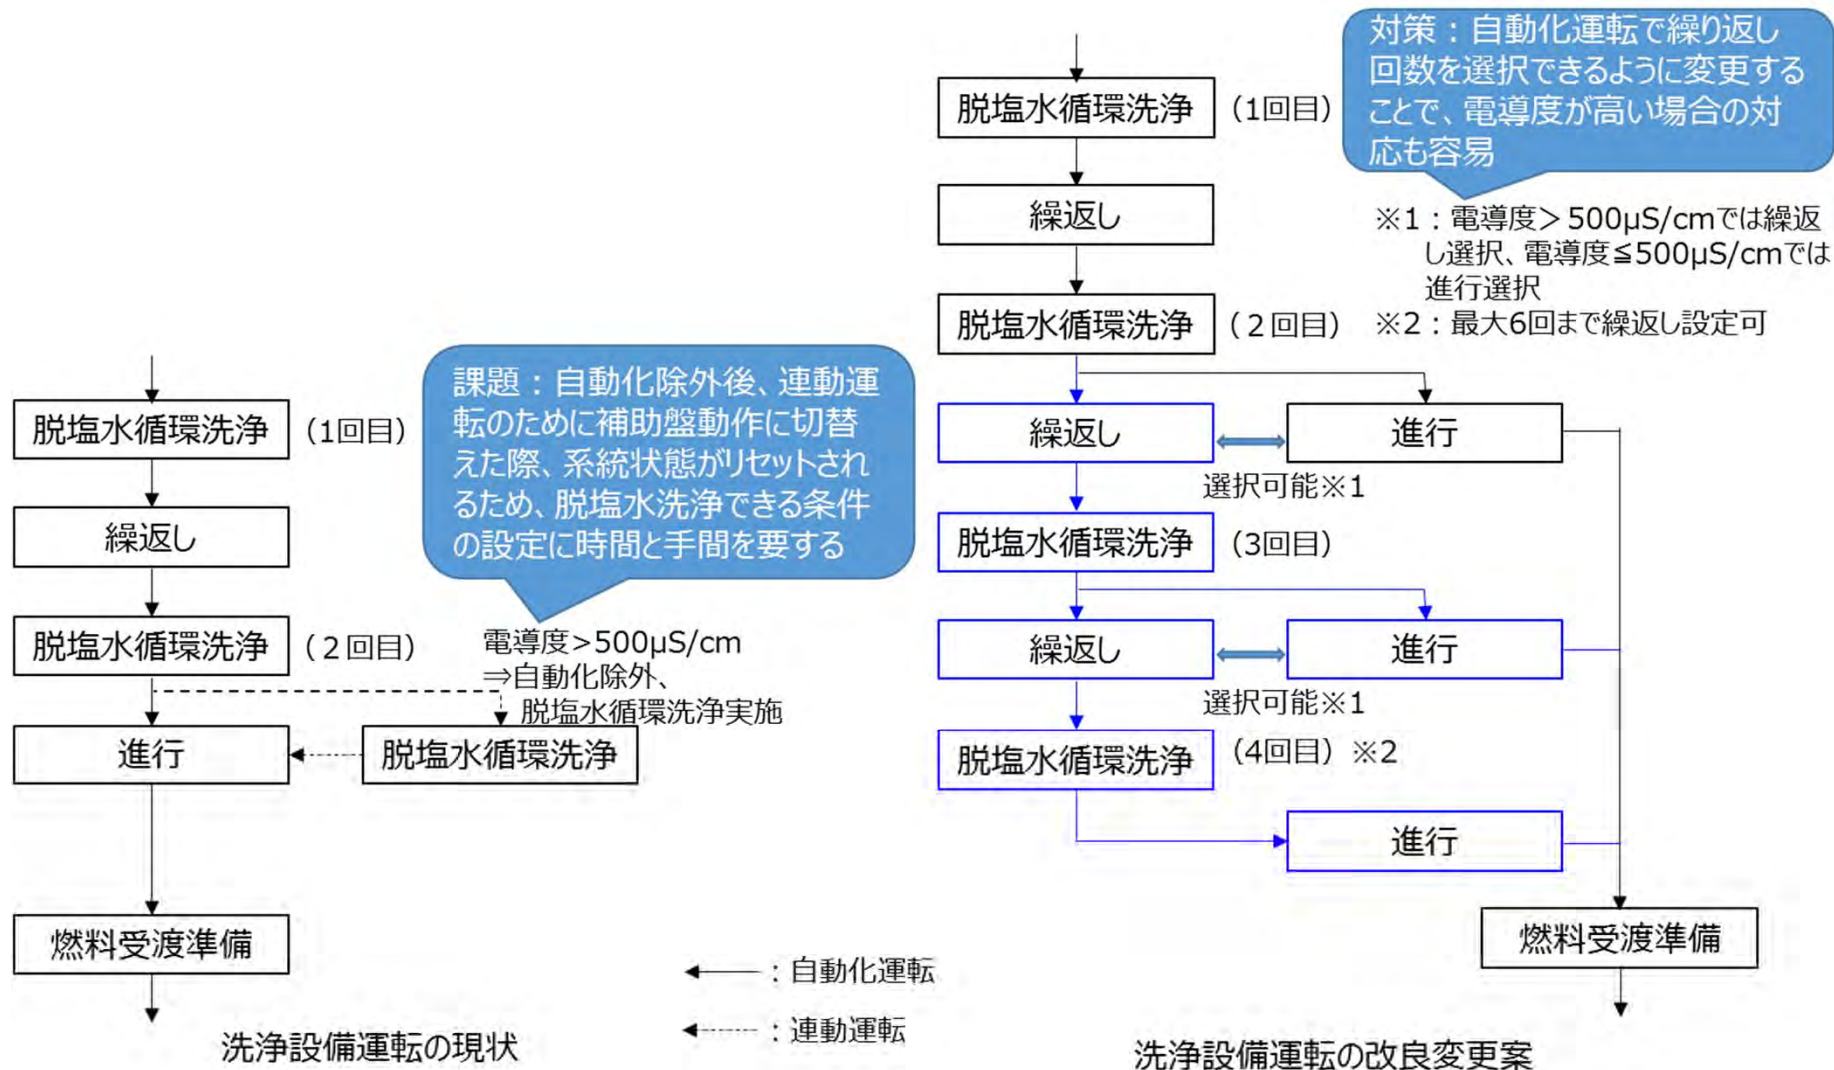
f. 洗浄水の電気伝導度高による自動化運転停止 (対策C⑤)

発生事象	対策状況	発生時の対応
洗浄水の電気伝導度高による自動化運転停止 (燃料洗浄追加手動操作の自動化)	<ul style="list-style-type: none"> • 手動で実施していた追加洗浄運転を自動化するロジックを具体化し、ソフト詳細設計、変更図書整備、ソフト製作完了、インストール予定。 ⇒ 燃料体の処理作業までに対策実施 	電気伝導度が高い場合は下記のロジックで繰り返し洗浄を実施 (洗浄1回あたり約30分)

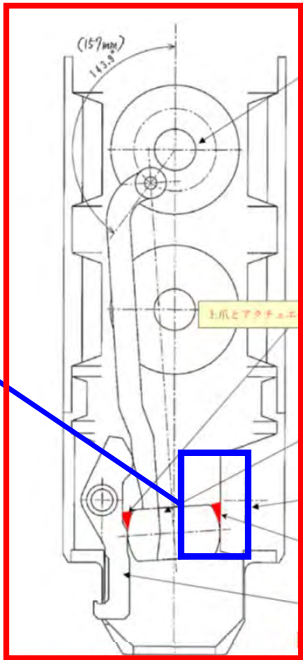
本体Aグリッパ構造

■ : 想定されるNa化合物付着部位

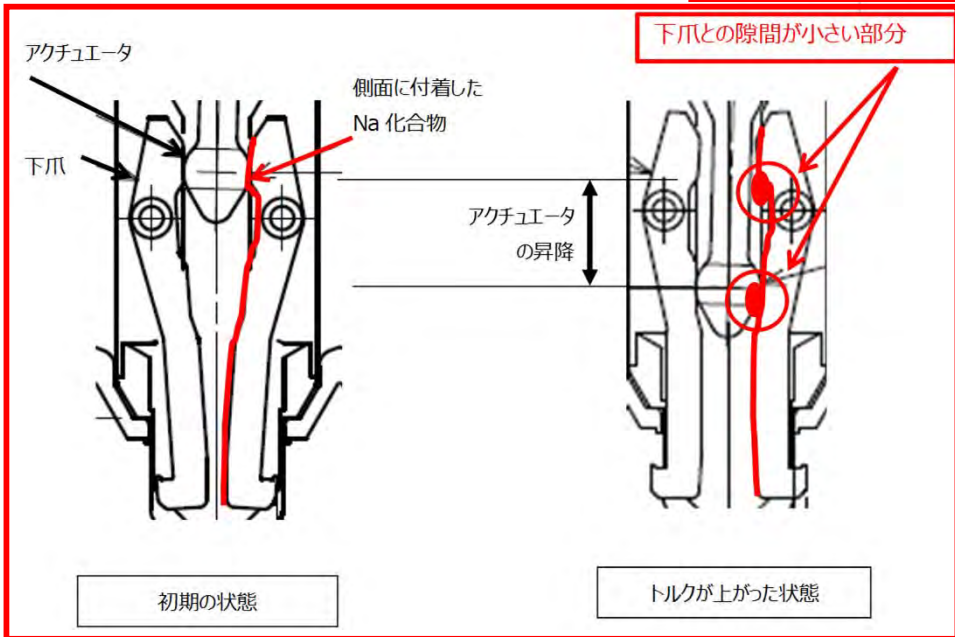
燃料洗浄槽での本体Aグリッパへの湿分付着
