事故故障報告事象2件について(案)

- ・1／2号排気筒ドレンサンプピットの水位低下事象
- ・6号機RHRポンプ吸込弁駆動部破損事象

2019年12月11日

東京電力ホールディングス株式会社

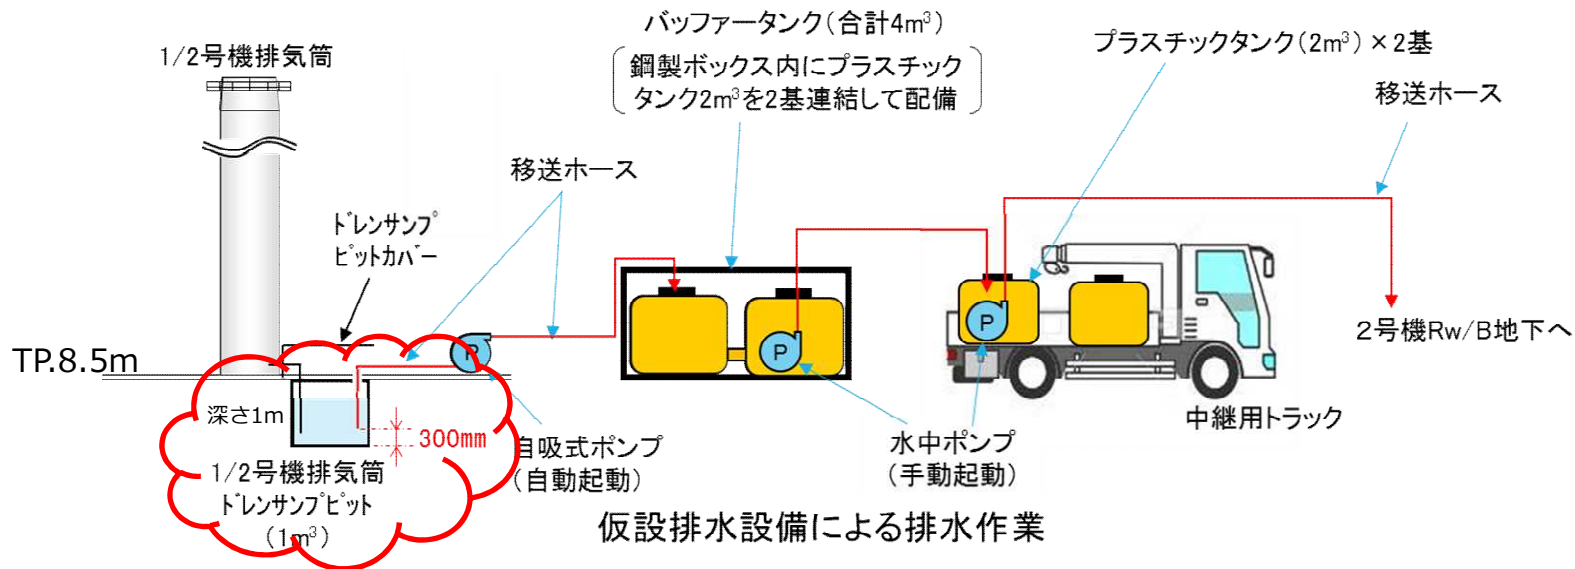
- 11/26に、1 / 2号排気筒ドレンサンプピット（以下：ピット）の水位のトレンドデータを確認したところ、移送ポンプが起動しないにもかかわらず、水位が低下する事象を確認した。（通常は1回／日の水位確認の運用）
- その後、過去に遡ってトレンドデータを確認したところ、10/12の台風19号以降当該事象が見られることがわかった（11/27）。
- 水位の低下は底部から325mm程度まで比較的顕著で、それ以降はゆるやか。
- なお、本件については、11/28の10時30分に、東京電力株式会社福島第一原子力発電所原子炉施設の保安及び特定核燃料物質の防護に関する規則第18条第12号「発電用原子炉施設の故障その他不測の事態が生じたことにより、核燃料物質等（気体状のものを除く）が管理区域内で漏えいしたとき」に該当すると判断した。

- 応急的な対策：ピットからの流出の可能性を踏まえた影響緩和対策
  - ✓ 水位低下が緩やかとなる325mm以下での水位管理  
（現状）340mm起動、320mm停止（吸込下限値）に変更※済み  
※変更前：400mm起動、330mm停止  
（今後）吸込下限を低くなるよう吸込管を交換（次頁参照）  
→325mm以下での水位管理を行う

- 恒久的な対策：ピットへの雨水の流入の防止対策
  - ✓ 排気筒解体作業を進め、排気筒上部に蓋を設置する。
  - ✓ 並行して、ピットを使用しない抜本的な対策を検討する。

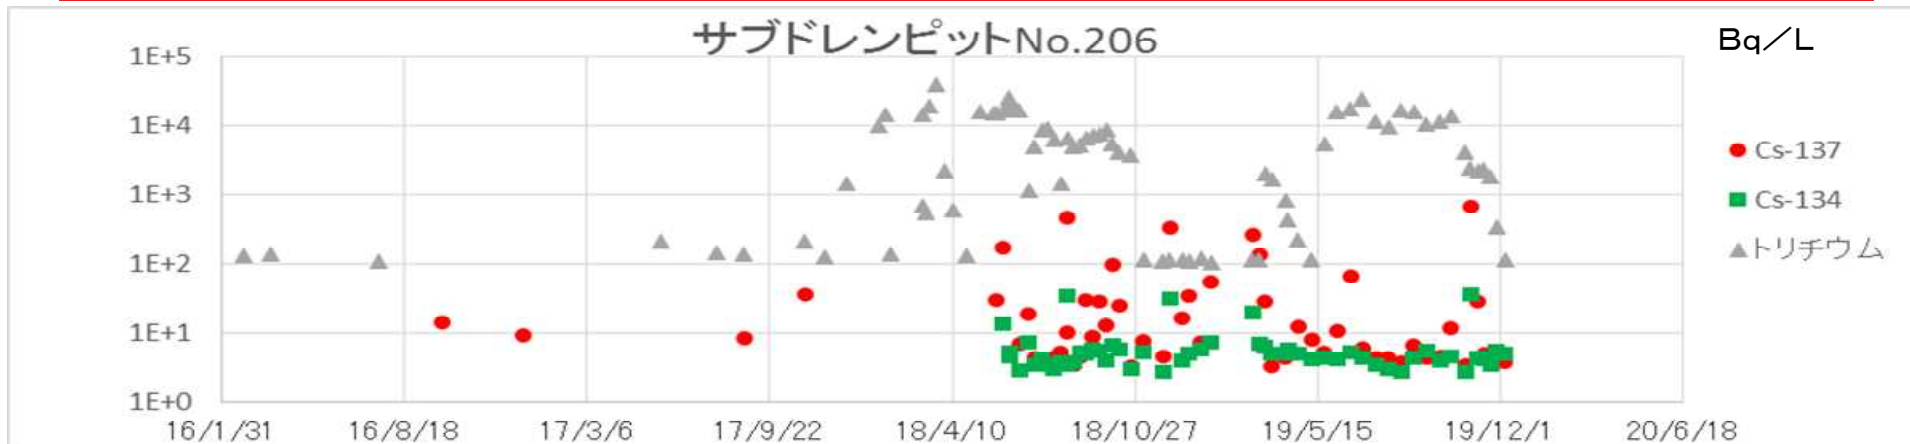
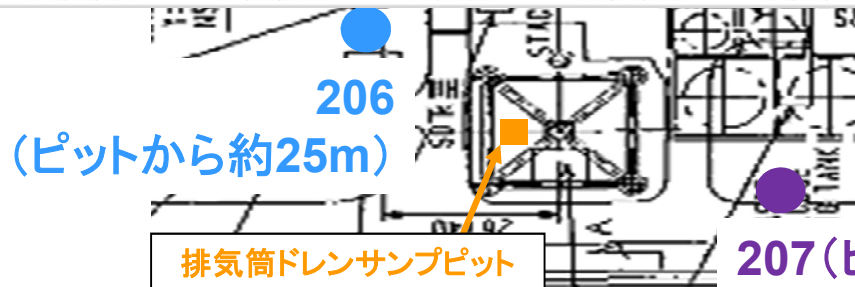
# 周辺の状況 (サブドレンピット)

放射能濃度の傾向は、2019年10月前後で変わらない。

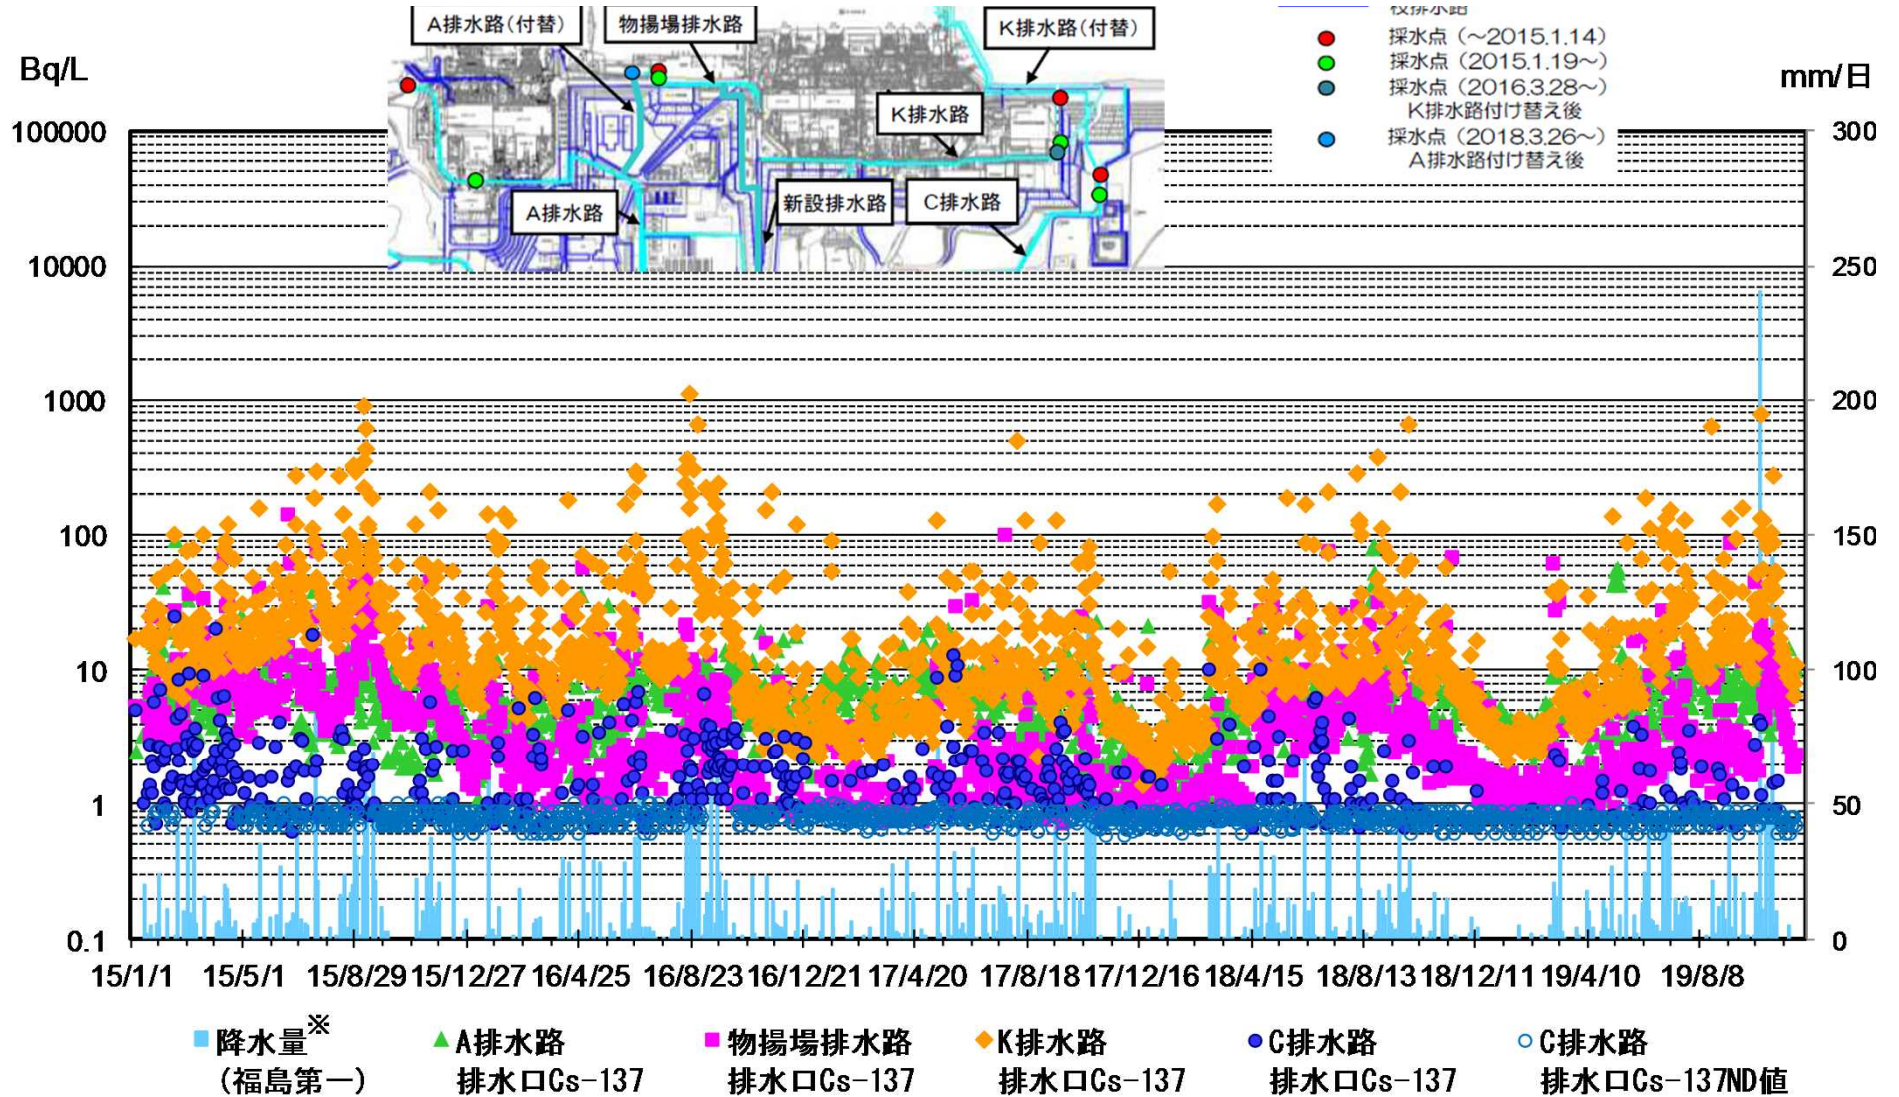
# 周辺の状況 (K排水路)

< K排水路 > 降雨時に上昇する傾向は、2019年10月前後で変わらない。

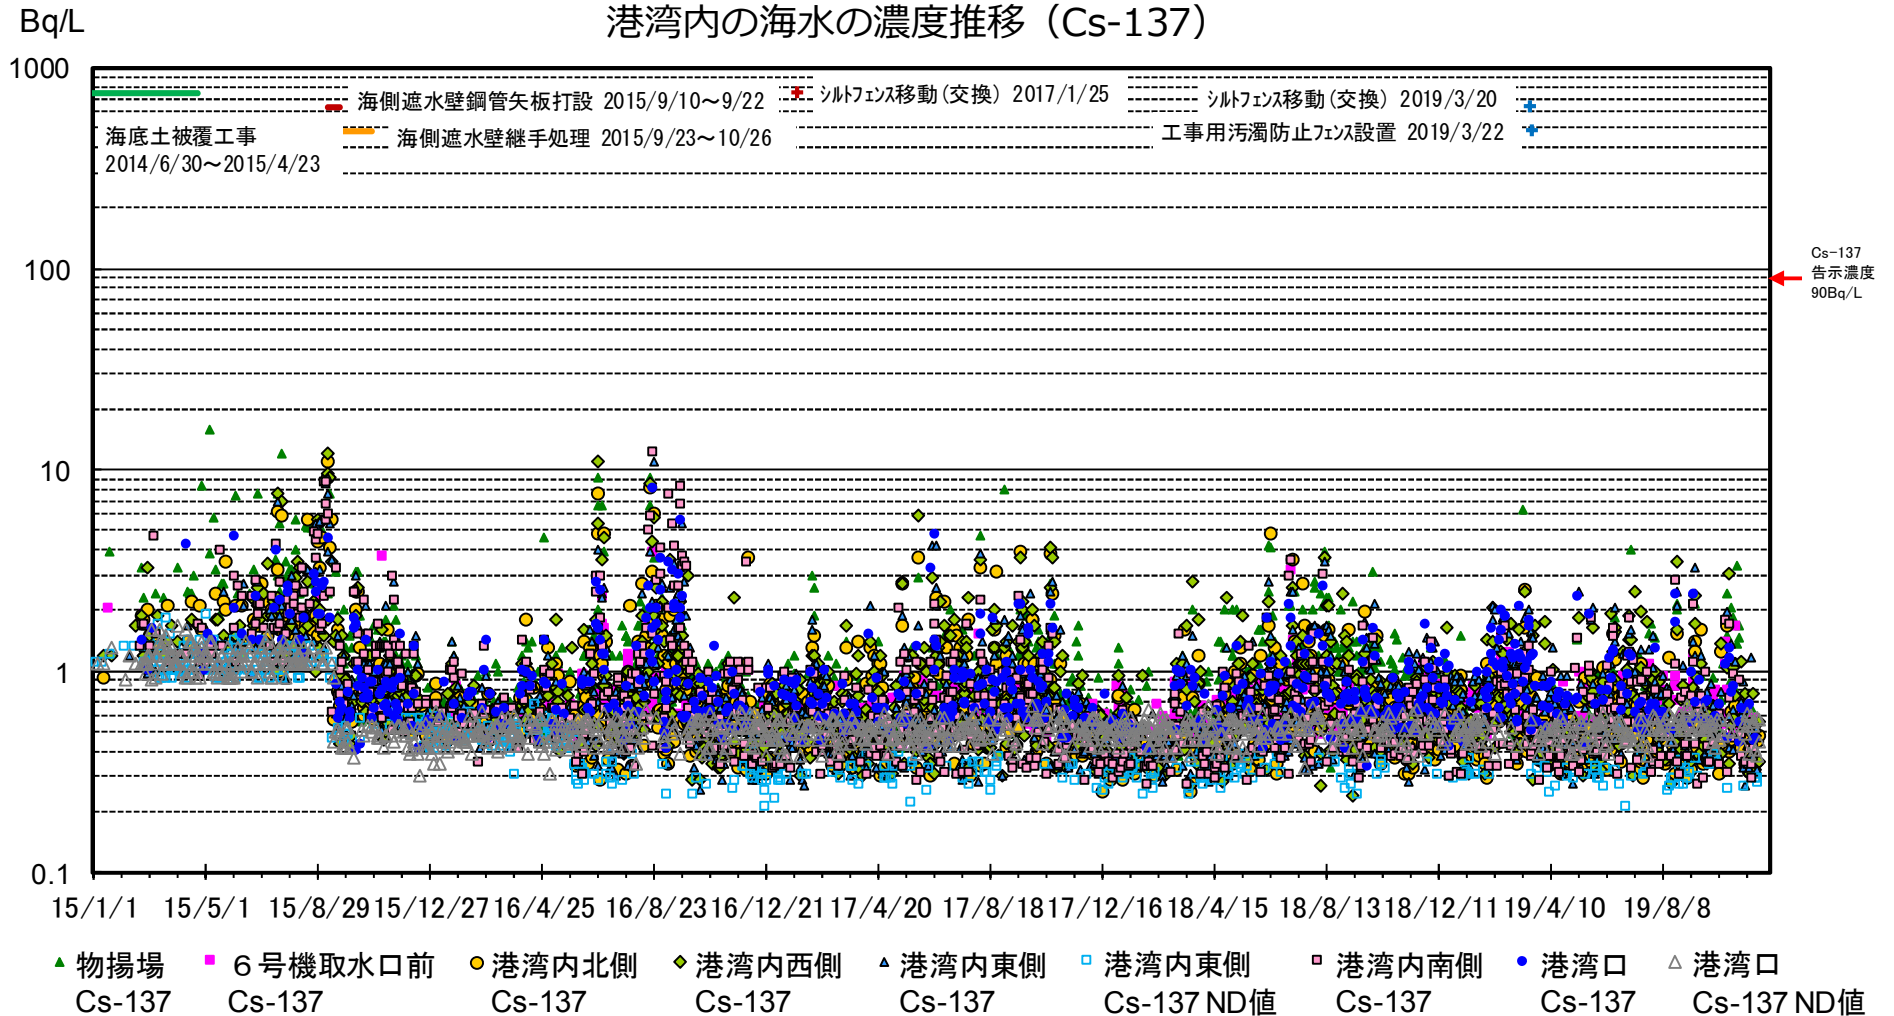
港湾内の海水の濃度推移（Cs-137）

＜港湾内エリア＞ 降雨時に上昇する傾向は、2019年10月前後で変わらない。

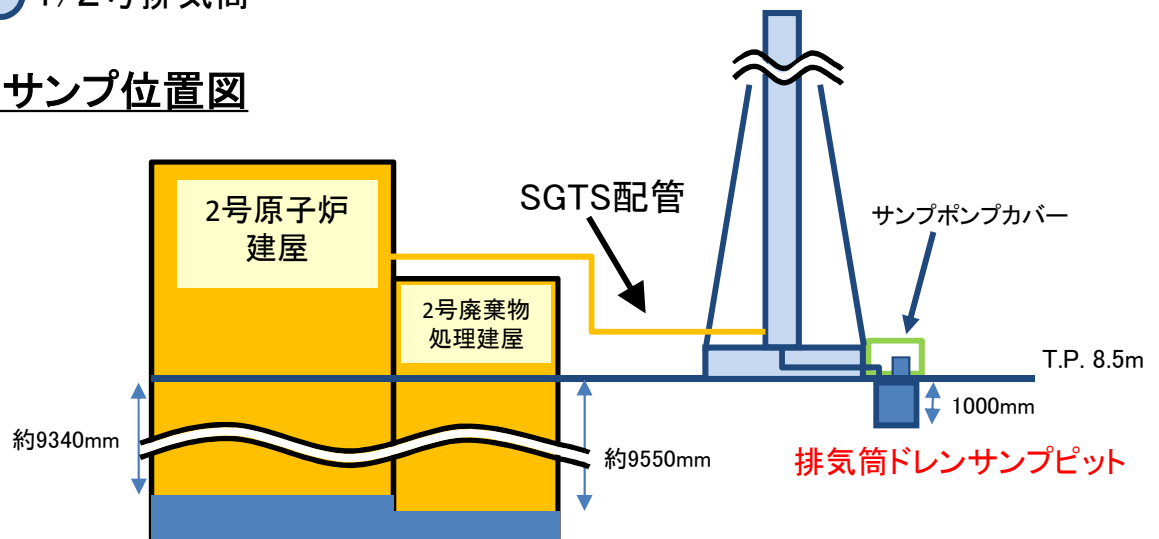
1/2号排気筒ドレンサンプ位置図

2号機R/B水位 T.P.-843mm (HPCI室) 2号機RW/B水位 T.P.-1047mm

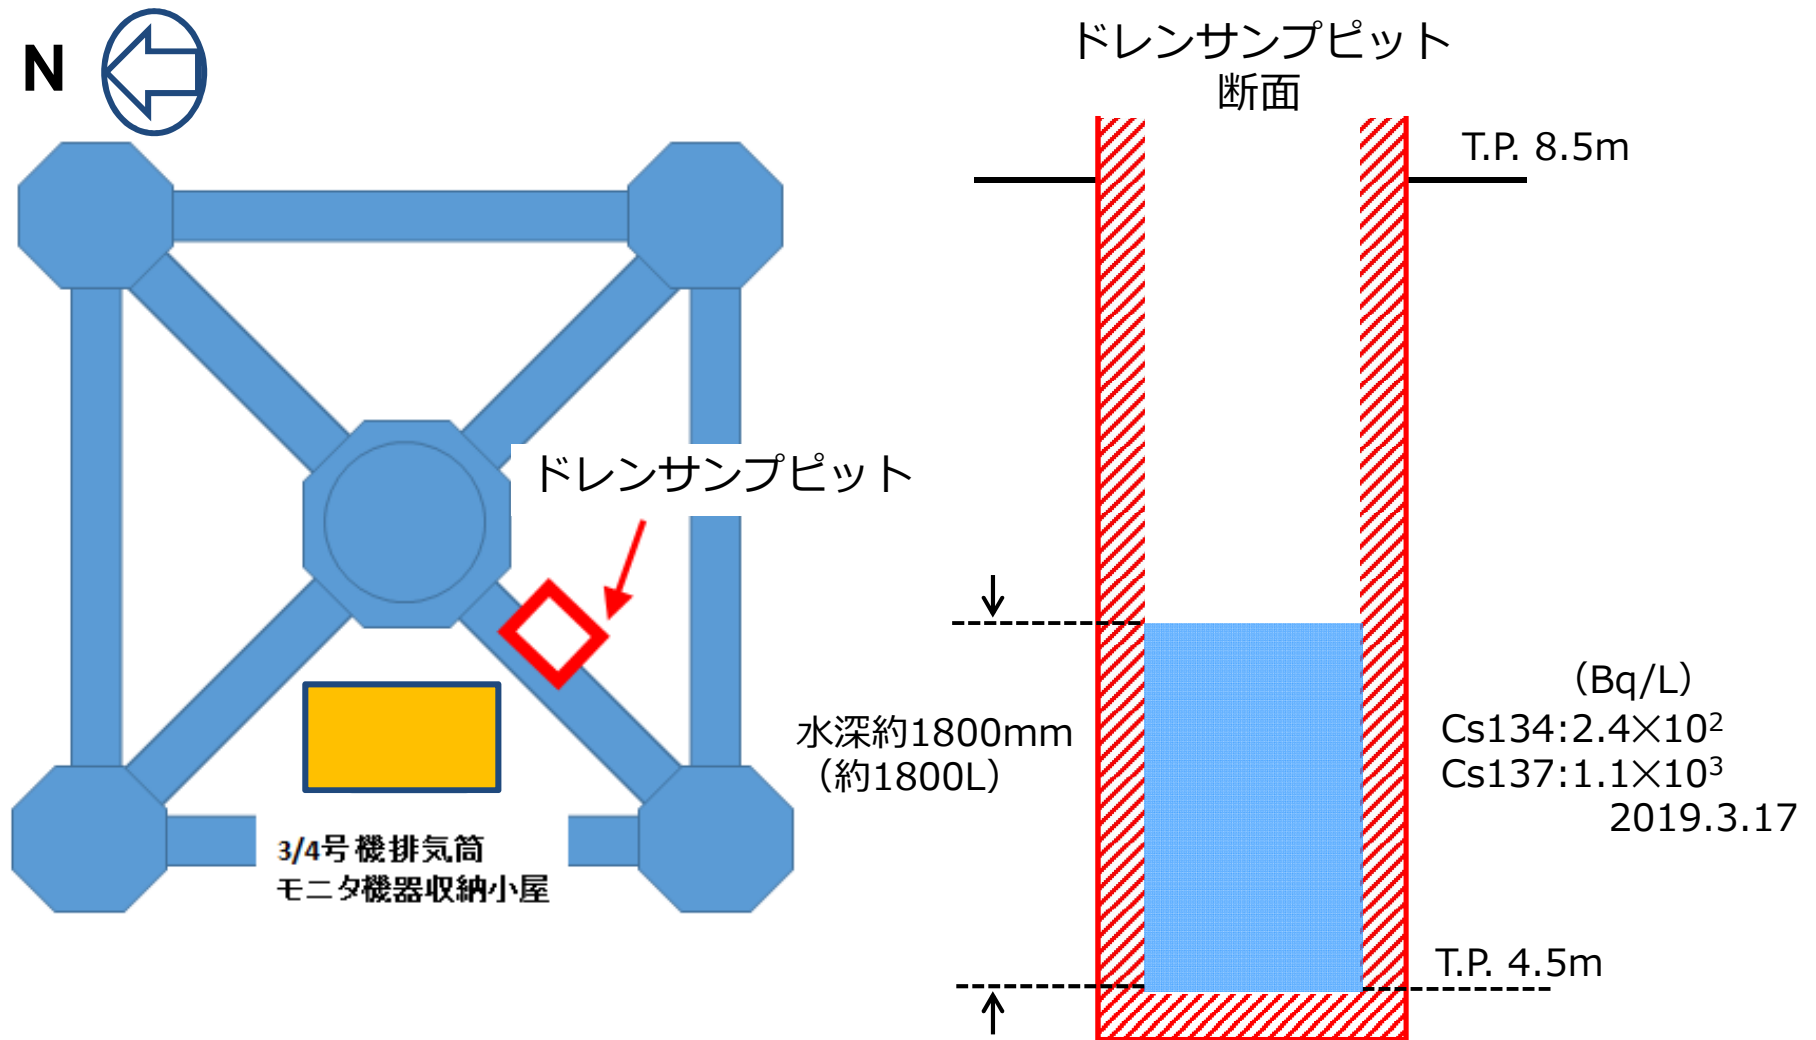
## (参考) 3 / 4号排気筒ドレンサンプルピットの様況

3, 4号機周辺での特異なデータはこれまで確認されていない。

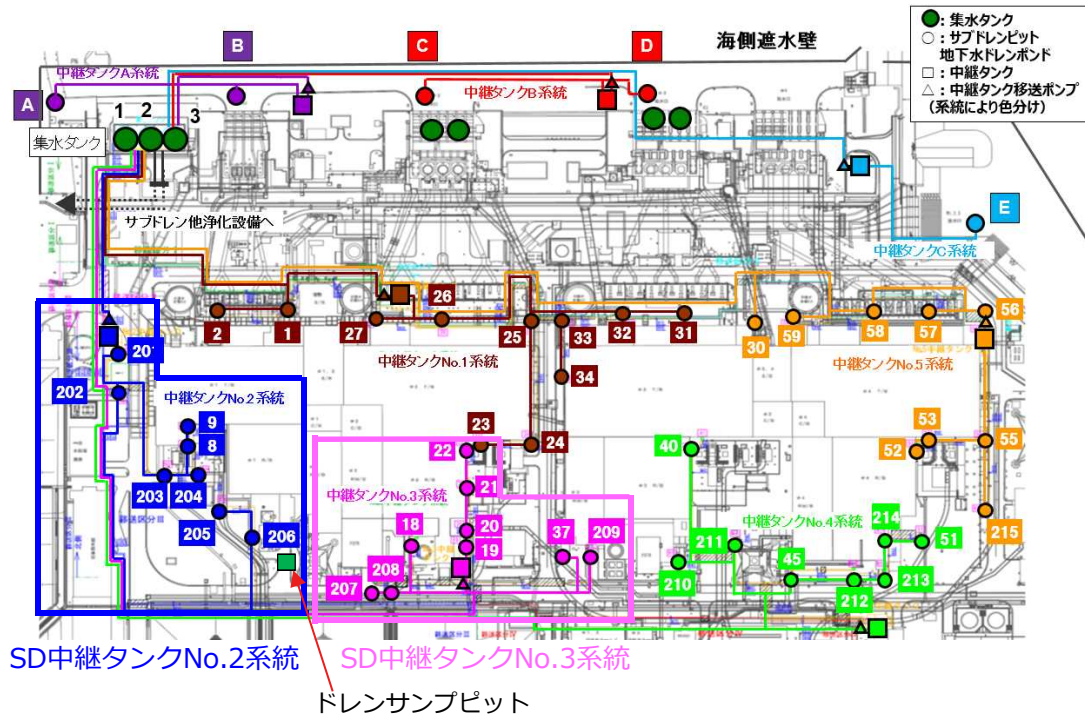
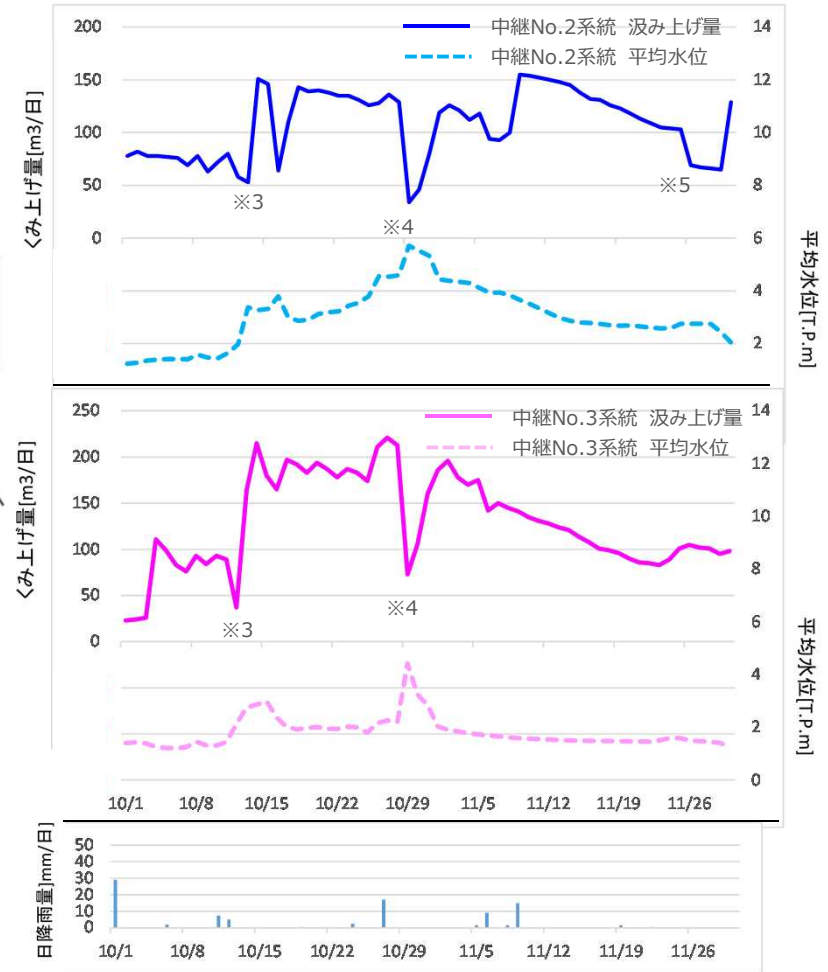
# (参考) SD中継タンクNo.2・3 くみ上げ量と平均水位

- 1/2号機排気筒周辺のサブドレンのくみ上げ量は、降雨による増加、汲み上げ水位の変更などの変動は確認されるが12月初旬の時点で台風前のくみ上げ量、水位相当まで戻っている。

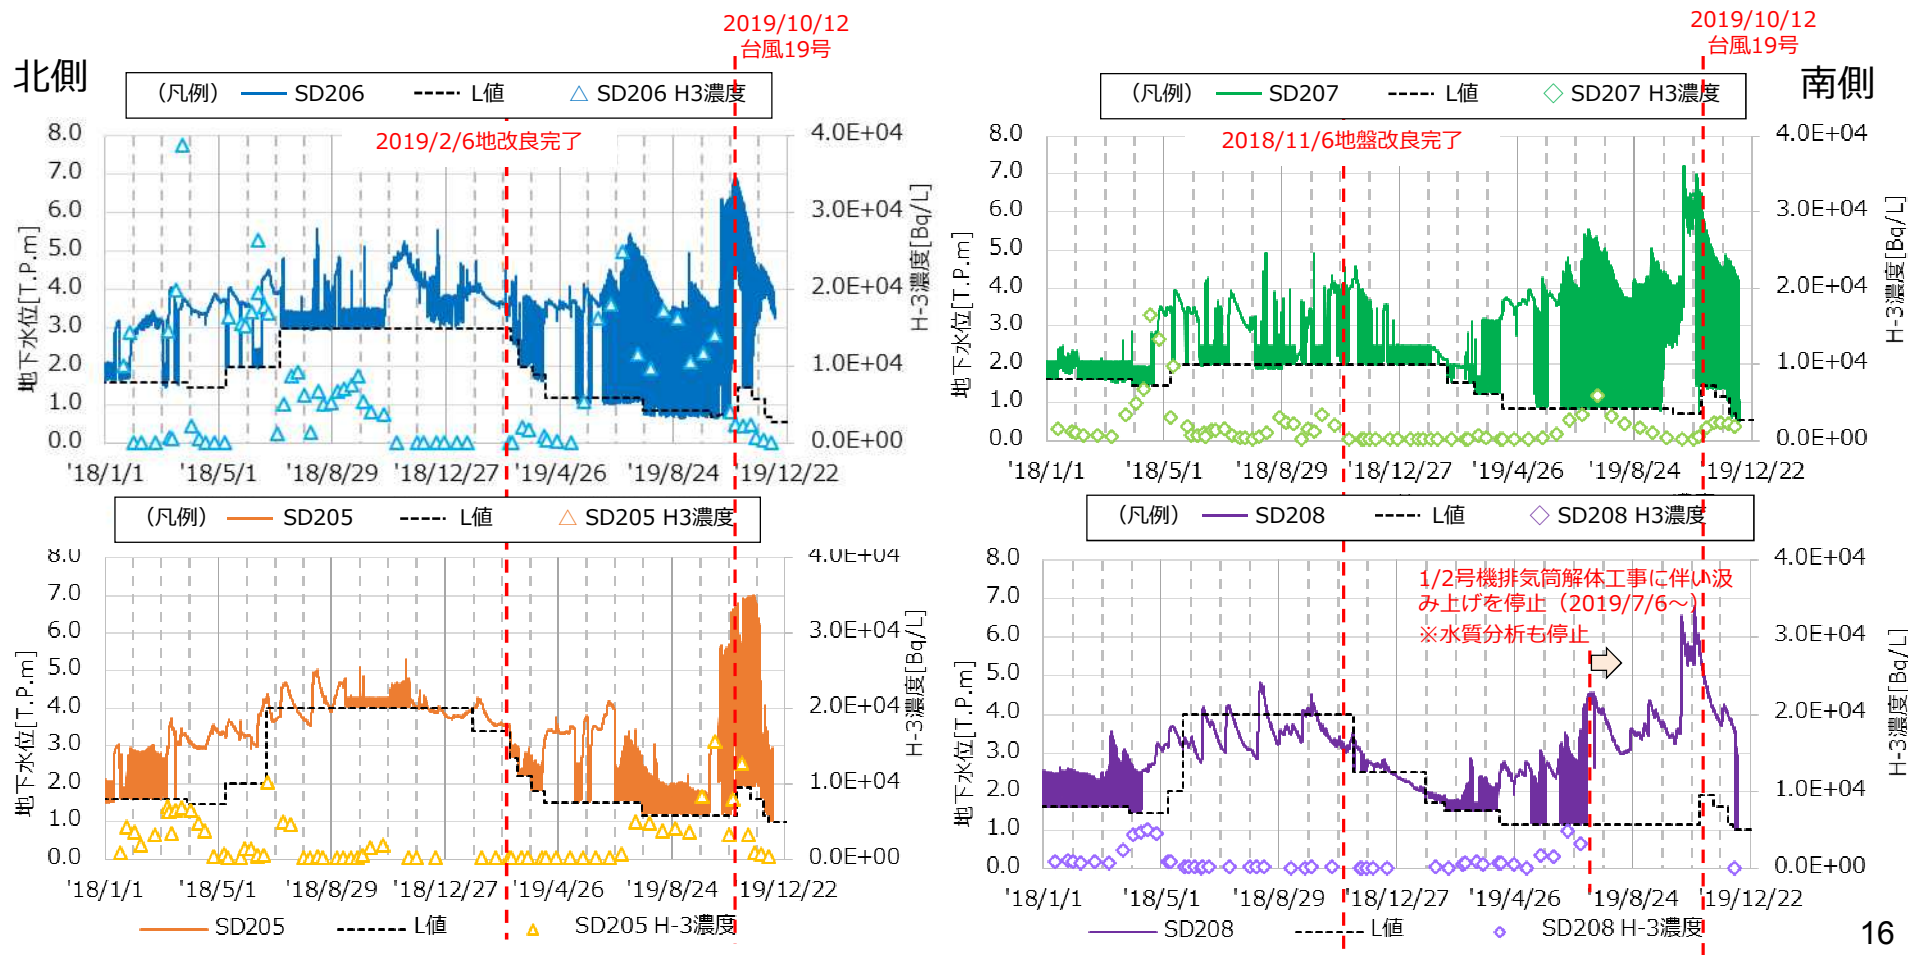
## (参考) トリチウム (H-3) 濃度と地下水位の経時変化

- 地盤改良が完了以降は、サブドレンの水位を段階的に低下させており、台風19号に備えて一時的に設定水位を上げて運用していたが、現時点の設定水位はSD205,208を除き周辺サブドレンと同等である。
- 特に地盤改良内側にあるSD206においては、水位低下に伴うH-3濃度の上昇が確認されているが、SD207では顕著なH-3濃度の上昇は確認されていない。
- 地盤改良外側のSD205,208では若干のH-3濃度の上昇が確認されているが、集水タンクのH-3濃度は安定しており、運用できている。
- なお、10月の大雨時において、H-3濃度に殆ど変動は認められていない。

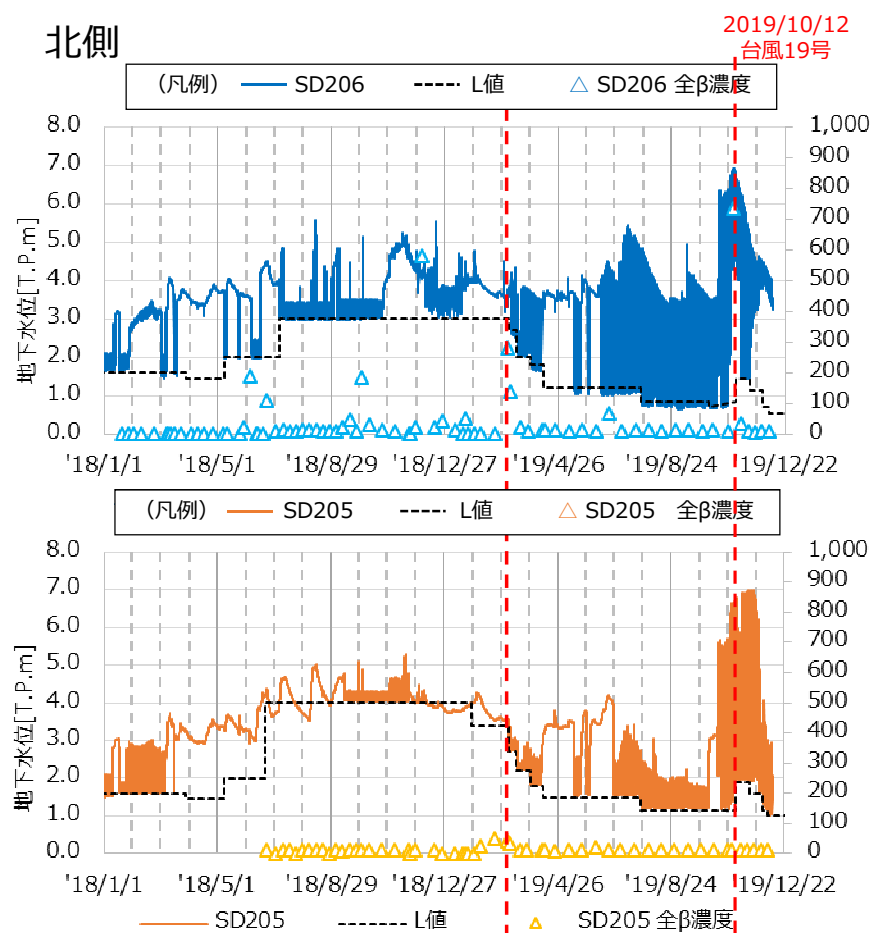
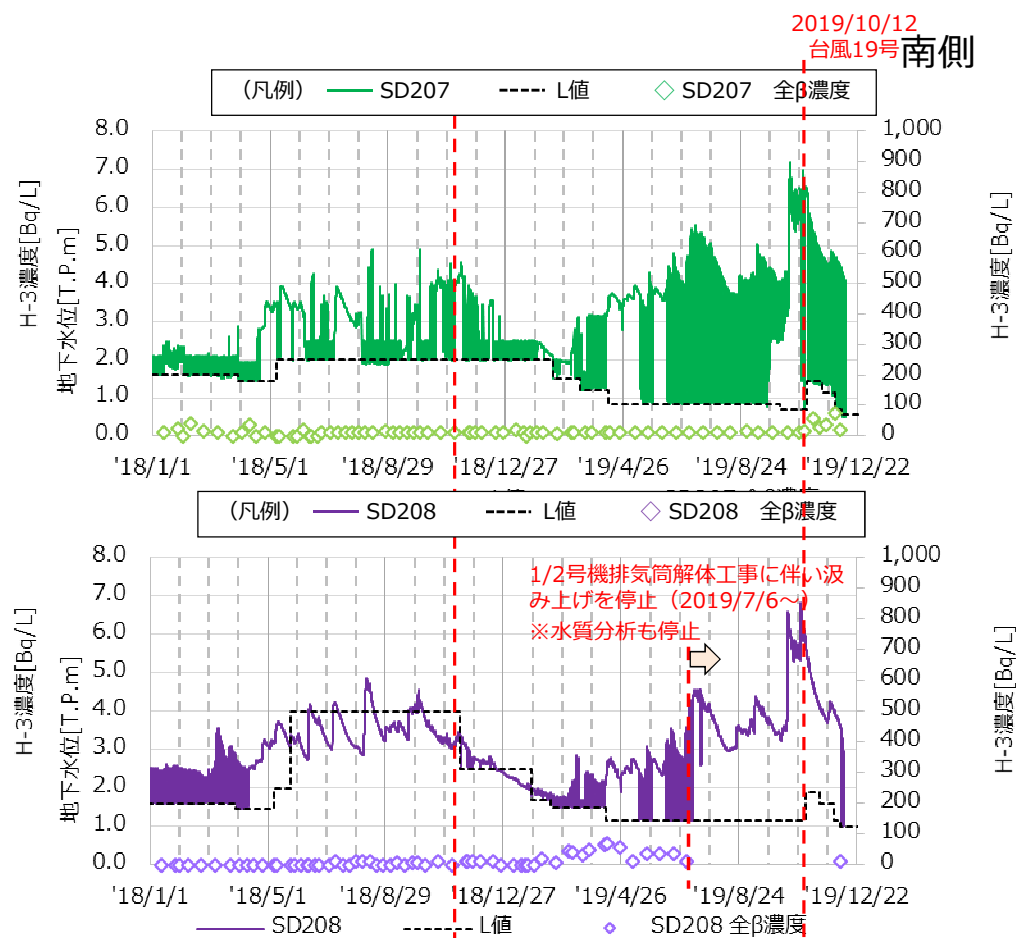
## (参考) 全β濃度と地下水位の経時変化

- 全β濃度については、SD206において数百Bq/L程度が確認されているが、それ以外のサブドレンピットではNDか、これと同等の値で推移してきている。
- また、SD206では10月の豪雨後に700Bq/L程度に上昇が確認されているが、その後、速やかに上昇前の数値に戻っている。

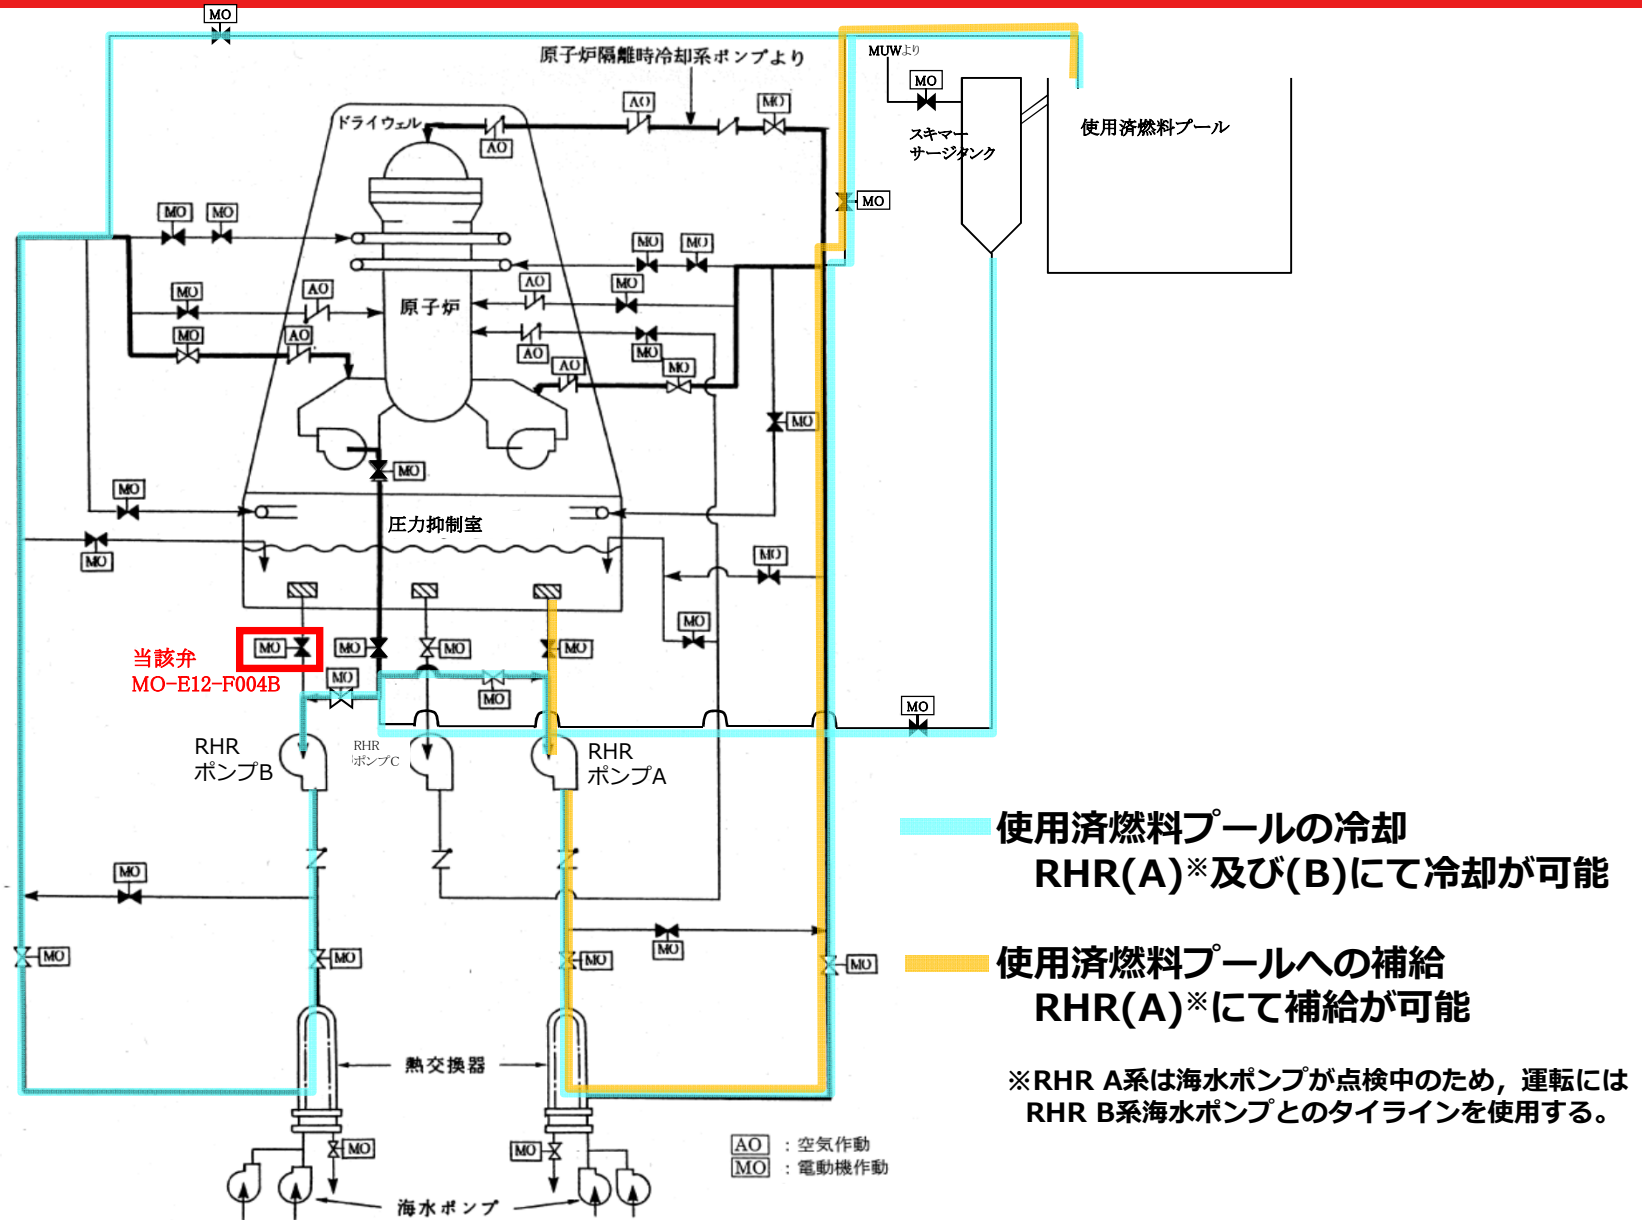
# 4. 系統概要図

6号機 R H R ポンプ（B）圧力抑制室吸込弁(MO-E12-F004B)にシートリークが確認されたことから11月19日に当該弁の手動増締めを実施した。

その際、ハンドホイールシャフト（手動操作ハンドル軸部）を折損させた。

今後、折損したハンドホイールシャフト部材（ハンドル側）の破面観察による原因調査を行う。

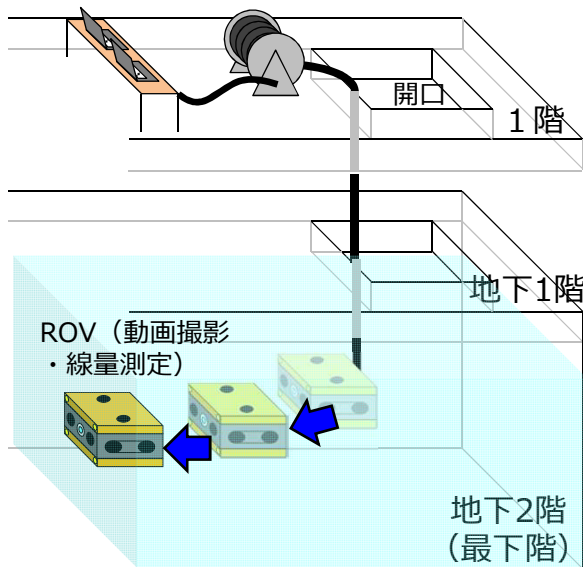
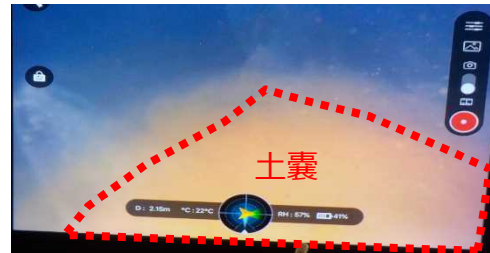
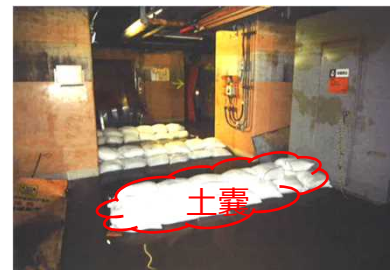
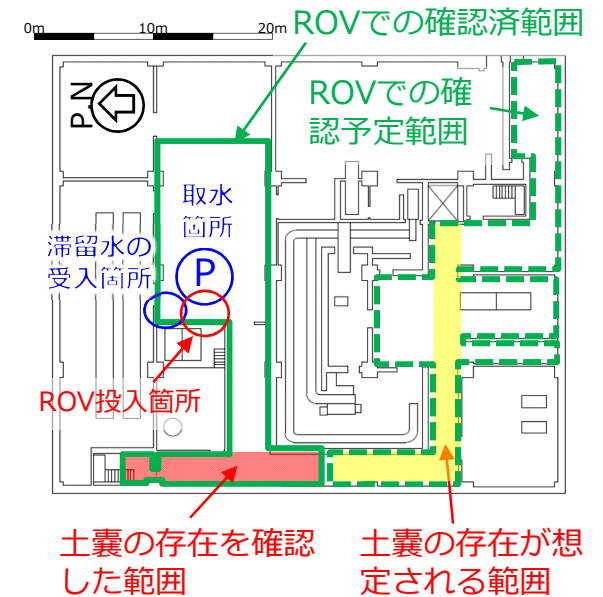
HTIの土嚢現在の状態

- 高温焼却炉建屋(HTI)の地下階について、水中ドローン (ROV) による詳細な線量調査と目視確認を、2019年12月3日から開始
  - 目視確認の結果、PMBより土嚢袋の損傷の程度が大きいことを確認
  - これまでの調査の範囲において、土嚢の表面線量は最大約00mSv/hあることを確認
  - 調査は建屋の北側から実施しており、建屋南側の土嚢の目視確認と土嚢の表面線量測定についても、順次実施していく
- プロセス主建屋(PMB)地下階に設置されたゼオライト土嚢については、今後サンプリングを実施する計画 (2020年1月頃)。サンプリング結果から、ゼオライト土嚢の線量および放射性物質等を評価していく予定。

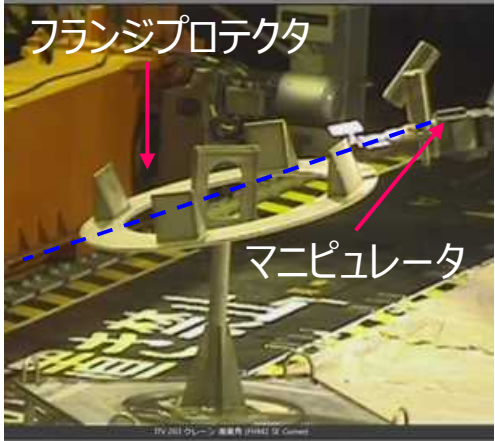
<p>発生状況写真1</p> </div> <div style="text-align: center;">

【原因】 関節制御用駆動装置内部のシート部から僅かに圧力（作動用流体）が低圧側にリークしたことによる持ち上げ力の低下。なお、制御系は異常の無いことを確認済み。

<p>概要</p>	<ul style="list-style-type: none"> <li>10月15日 燃料取り出し準備作業時にフランジプロテクタ※1を把持した状態で、関節の操作のために固定解除の操作を行った。その際に、マニピュレータの手首が下がり、把持していたフランジプロテクタが下がる事象を確認した。</li> <li>※1：フランジプロテクタとは、燃料取り出し時に輸送容器のフランジ面を保護する治具</li> </ul> <div style="display: flex; justify-content: space-around; align-items: center;"> <div style="text-align: center;">

- ✓ マニピュレータの予備品は納入済。
- ✓ マニピュレータは、当該関節の固定を解除しない運用で作業（ガレキ撤去作業及び燃料取り出し作業※1）が安全に実施出来ることを確認したため、継続使用。  
※1：輸送容器の密封確認作業、燃料取扱時の監視
- ✓ マニピュレータで実施していたフランジプロテクタ設置作業は、燃料取扱機補助ホイストを使用して設置することに変更。吊り具（フック）は、外れ止め機構を有することから、設置作業時における落下リスクが低減され安全に設置可能。
- ✓ 現在、フランジプロテクタを改良中。（12月13日納入予定）

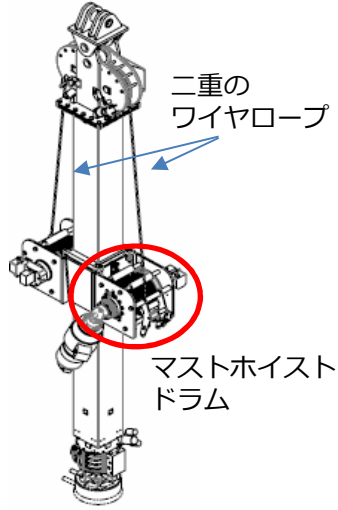
<p>燃料把握機（マスト） 外観図</p> </div> <div style="text-align: center;">

<p>概要</p>	<ul style="list-style-type: none"> <li>10月18日 燃料取扱機マストを操作していたところ、マストホイスト2のマスト昇降用ワイヤロープに乱巻きが発生し、一部が潰れていることを確認した。</li> <li>点検に伴うマストのツール取外・取付作業において、接続確認のためにマストが着座した後も引き続き巻下げ操作を実施していたことを荷重計等のログにて確認した。</li> </ul> <div style="display: flex; justify-content: space-around; align-items: flex-start;"> <div style="text-align: center;">

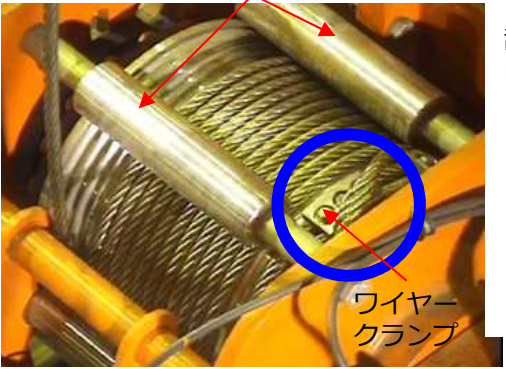
<p>○部拡大 マストホイストドラム部</p> </div> <div style="text-align: center;">

【原因】 マストの過剰な巻き下げによりワイヤロープが緩み、その状態で巻き上げ操作を行った。このため、乱巻が発生し、乱巻き防止ローラーの支柱にワイヤロープが挟まった。

- ✓ 現在、ワイヤロープの交換が完了し、動作確認を実施済。
- ✓ マスト無負荷時において、過剰な巻き下げによりワイヤロープの緩みが発生しないようインターロック（動作停止）を設定。
- ✓ インターロックが作動した際の確認ポイント及び復旧方法を手順書に反映。

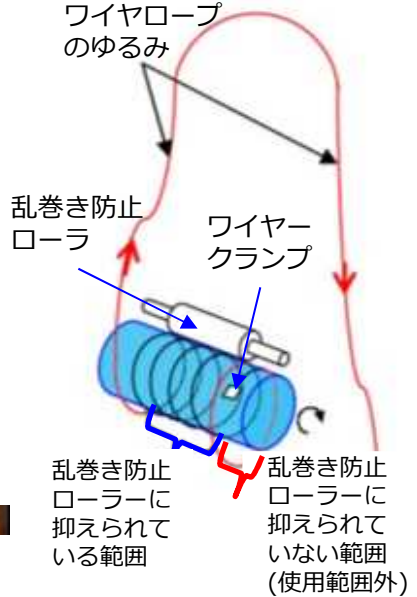
<p>発生メカニズム</p> </div> </div> <p style="margin-top: 10px;">①過剰な巻下げ ↓ ②ワイヤロープにゆるみ発生 ↓ ③ロープがローラに抑えられている範囲は、ドラム回転時にワイヤロープが滑り（空回り）する。 ↓ ④ローラに抑えられていない範囲は、ドラム回転時にワイヤロープにゆるみが発生する。</p>
<p>原因</p>	<ul style="list-style-type: none"> <li>✓ マストの過剰な巻下げによりワイヤロープが緩みが発生。</li> <li>✓ ワイヤロープに緩みが発生した状態で巻き上げ操作を行ったことにより、乱巻が発生し、乱巻き防止ローラの支柱にワイヤロープが挟まった。</li> </ul>
<p>対応</p>	<ul style="list-style-type: none"> <li>✓ ワイヤロープの交換が完了し、動作確認を実施済。</li> <li>✓ マスト無負荷時において、過剰な巻き下げによりワイヤロープの緩みが発生しないようインターロック（動作停止）を設定。</li> <li>✓ インターロックが作動した際の確認ポイント及び復旧方法を手順書に反映。</li> </ul>
