# 3号機サプレッションチェンバの耐震性及び PCV水位に関わる対応について（案）

2019年10月16日

東京電力ホールディングス株式会社

# 1. 3号機S/C耐震性に関わる対応について

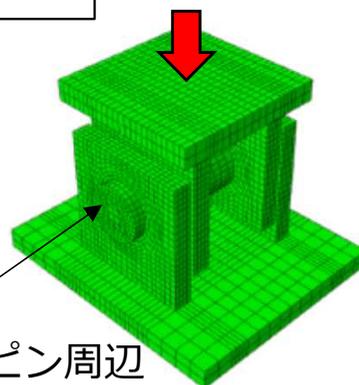
クレビス  
変位方向 (鉛直)

対象部位	①限界変位量 (許容値)	②最大変位量	裕度 (①/②)
コラムサポート (クレビス)	2.06mm	1.94mm	1.06
耐震サポート (ラグプレート)	3.68mm	2.59mm	1.42

主要変形箇所：ピン周辺

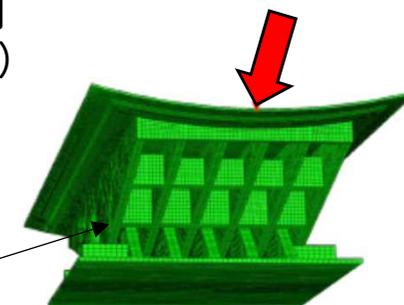
ラグプレート変位方向  
(水平 S/C円周方向)

主要変形箇所：シアピン周辺

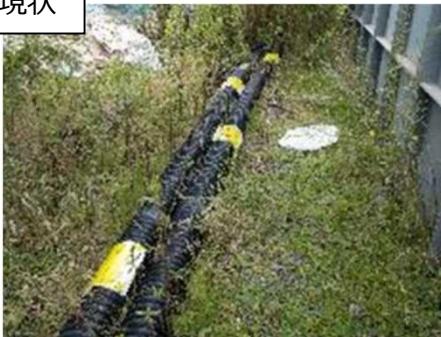
現状

高圧ケーブル  
(自這)

- 引き続き対策工事を行い、高圧については2019年度末、低圧については2026年までに供給側が完了予定（負荷側は負荷の停止計画による）
- PG部門経験者などの配電設備の知見を活用し、配電柱の採用や埋設電路を設計検討

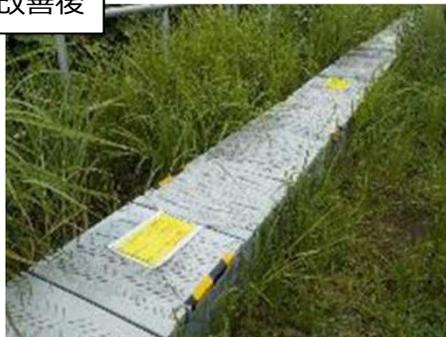
改善後

高圧ケーブル  
(トラフ化・防護板設置)

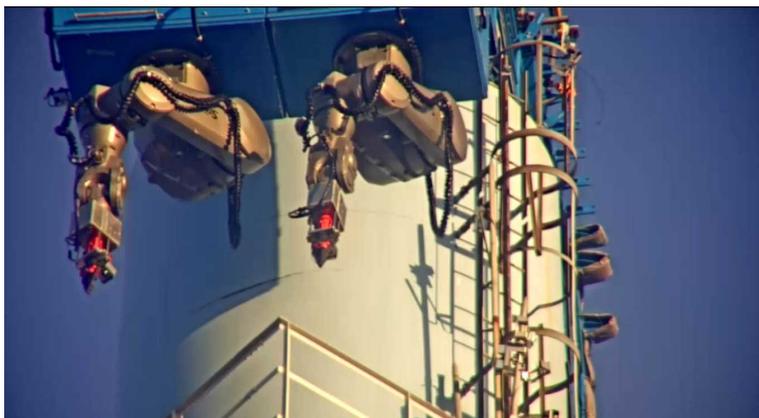
【写真①】筒身切断状況(9月18日)

- 9月18日から2ブロック目の切断に着手し、筒身切断時の噛み込み及びチップソー交換が多かったこと、台風17号近接に伴う作業中断等により時間を要したが、9月26日に切断が完了した。
- なお、2ブロック終盤では噛み込み対策として、マシン切り(写真②、詳細は参考1-1)により切断作業が着実に進められることを確認したため、3ブロック目の施工計画見直しに反映している。(詳細は参考1-2)

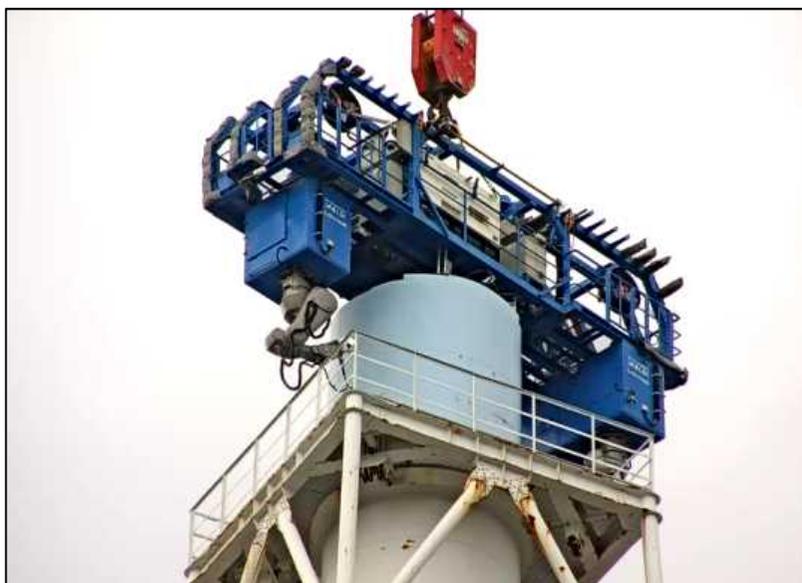
【写真⑤】 切断状況(10月8日)

- 10月7日から3ブロック目の切断に着手し、8日には予定通り筒身50%まで切断完了した。
- 残りの筒身50%切断については、台風19号通過後に準備が整い次第、再開する予定。
- なお、2ブロック目で切断時の噛み込み事象が多かったことを踏まえ、切断時の施工手順を見直したことにより、3ブロック目は概ね計画通りに切断作業が進んでいる。

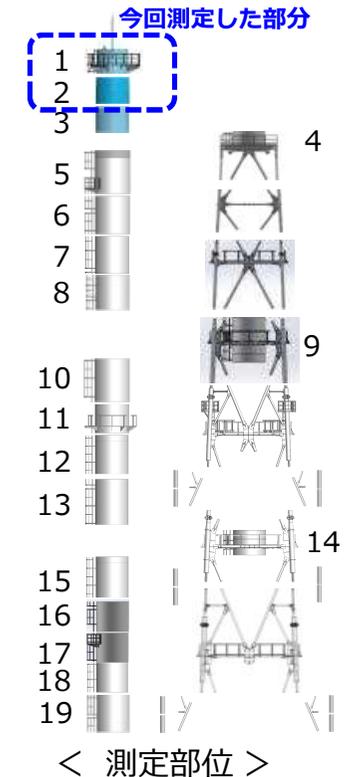
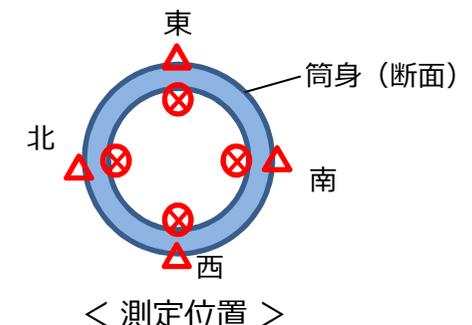
- 2019年4月の解体前に実施した遠隔測定では、線量率とγ線スペクトルの結果から表面汚染密度を評価したが、今回は解体部材（筒身）表面の汚染を直接採取（スミア法）※1し、表面汚染密度を測定した。
- 表面線量率は、バックグラウンド線量率（BG）と同等であり、周辺の雰囲気線量を上昇させるほどの汚染レベルではないことを確認した。
- 表面汚染密度は、 $10^0 \sim 10^2 \text{Bq/cm}^2$ で検出されたが、解体前に実施した表面汚染密度の評価値（ $10^3 \sim 10^4 \text{Bq/cm}^2$ ）と比べて低いことを確認した。また、α核種の表面汚染密度も測定し、検出されていないことを確認した。

部位	表面線量率 [mSv/h]								BG
	筒身内部 (右下図 ⊗)				筒身外部 (右下図 △)				
	東	南	西	北	東	南	西	北	
1	0.04	0.04	0.04	0.04	0.03	0.05	0.05	0.03	0.03~0.05
2	0.05	0.05	0.05	0.05	0.05	0.06	0.06	0.05	0.05~0.08

部位	表面汚染密度 [Bq/cm <sup>2</sup> ]*2			
	筒身内部 (右下図 ⊗)			
	東	南	西	北
1	$4 \times 10^1$	$7 \times 10^0$	$2 \times 10^2$	$6 \times 10^2$
2	$2 \times 10^2$	$8 \times 10^0$	$1 \times 10^1$	$2 \times 10^1$

部位	α核種の表面汚染密度 [Bq/cm <sup>2</sup> ]*3			
	筒身内部 (右下図 ⊗)			
	東	南	西	北
1	$< 1 \times 10^{-1}$	$< 1 \times 10^{-1}$	$< 1 \times 10^{-1}$	$< 1 \times 10^{-1}$
2	$< 1 \times 10^{-1}$	$< 1 \times 10^{-1}$	$< 1 \times 10^{-1}$	$< 1 \times 10^{-1}$

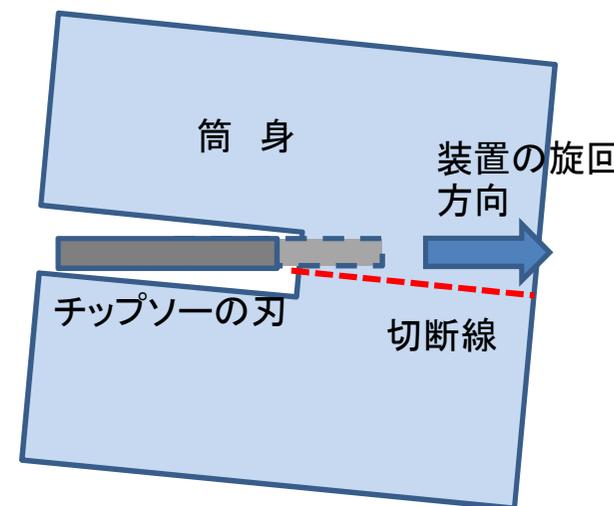
筒身の変形・揺れ等により、装置を筒身に対して水平に設置できず刃が斜めに入るため、旋回方向と切断線にズレが発生する。

チップソーで筒身にミシン目（切取り線）をつくるように切断を行い、切断面からの応力の影響を軽減する切断方法を用いる。

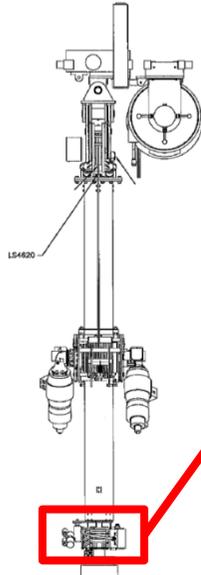
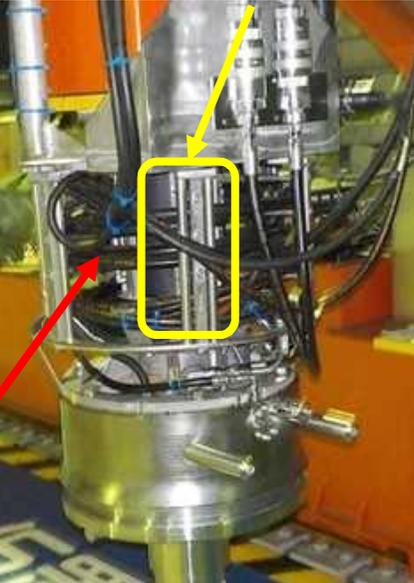
<p>概要</p>	<ul style="list-style-type: none"> <li>9月9日 燃料取り出しの準備作業をしていたところ、燃料取扱機のマストがスムーズに旋回しない事象を確認した。</li> </ul> <div style="display: flex; justify-content: space-around; align-items: flex-start;"> <div style="text-align: center;">

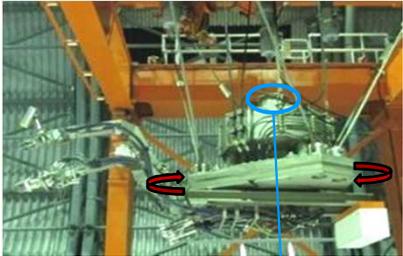
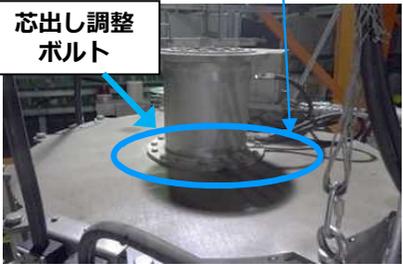
<p>概要</p>	<ul style="list-style-type: none"> <li>9月3日 燃料取り出しの準備作業をしていたところ、燃料取扱機のテンシルトラスがスムーズに旋回しない事象を確認した。</li> </ul> <div style="display: flex; justify-content: space-around;"> <div style="text-align: center;">

<p>テンシルトラス断面図</p> </div>
<p>原因</p>	<ul style="list-style-type: none"> <li>✓ テンシルトラスの回転軸アライメント調整用ボルトの締め付けに伴い水圧モータの軸振れが発生し、摺動抵抗が増加したものと推定。</li> <li>✓ 水圧モータ内部のシール部からのリークによる回転動力の低下。</li> </ul>
<p>対応</p>	<ul style="list-style-type: none"> <li>✓ 水圧モータの交換後、旋回調整及び動作確認を実施済。</li> </ul>
<p>備考</p>	<p>テンシルトラスは燃料や輸送容器を取り扱うものではないため、燃料取扱い中の燃料損傷に至ることは無い。</p>

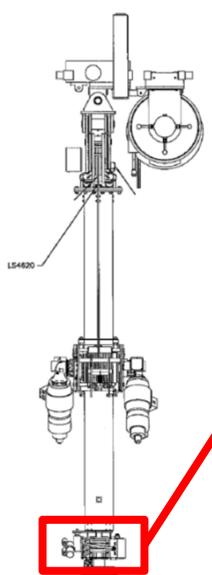
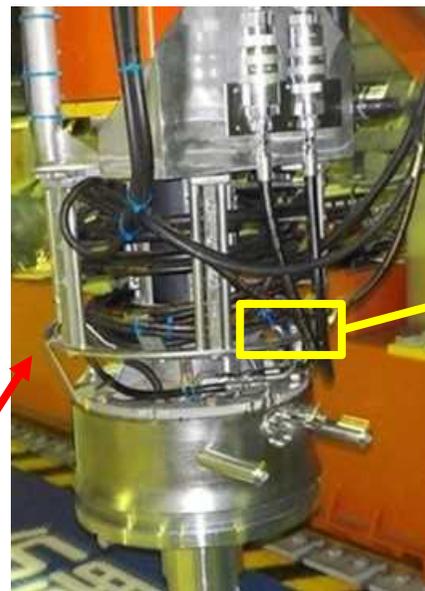
<p>概要</p>	<ul style="list-style-type: none"> <li>10月15日 マニピュレータでのフランジプロテクタの把持状況の確認のため、当社監理員が現場に出向した際に、マスト下部に作動流体（水グリコール）の滴下痕があることを確認した。滲み個所はマストの水圧ホースと配管の継手部で、滲みは約13秒に1滴程度であった。</li> </ul> <div style="display: flex; justify-content: space-around; align-items: flex-start;"> <div style="text-align: center;">

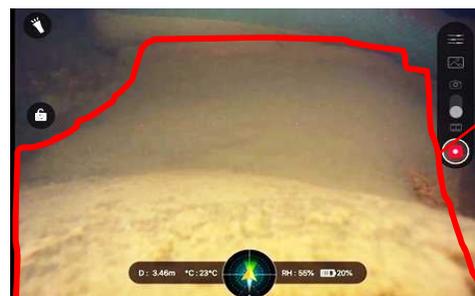
11m付近ROVからの土嚢画像

- 投入箇所から北方向へ約12m程度を調査。
- 各土嚢袋頂上付近にてROVを着底させ線量測定を実施して最大線量率は 3,000 mSv/h。各土嚢頂上毎に線量率が高く、土嚢中間位置では線量率が低下することから地下階で確認された高線量の主要因はゼオライト土嚢の可能性が高い。
- 今回の調査で土嚢の一部が破損している事を確認。
- 今後、HTIについては準備ができ次第調査を実施していく。また、調査結果を基に、対応方針を検討していく。

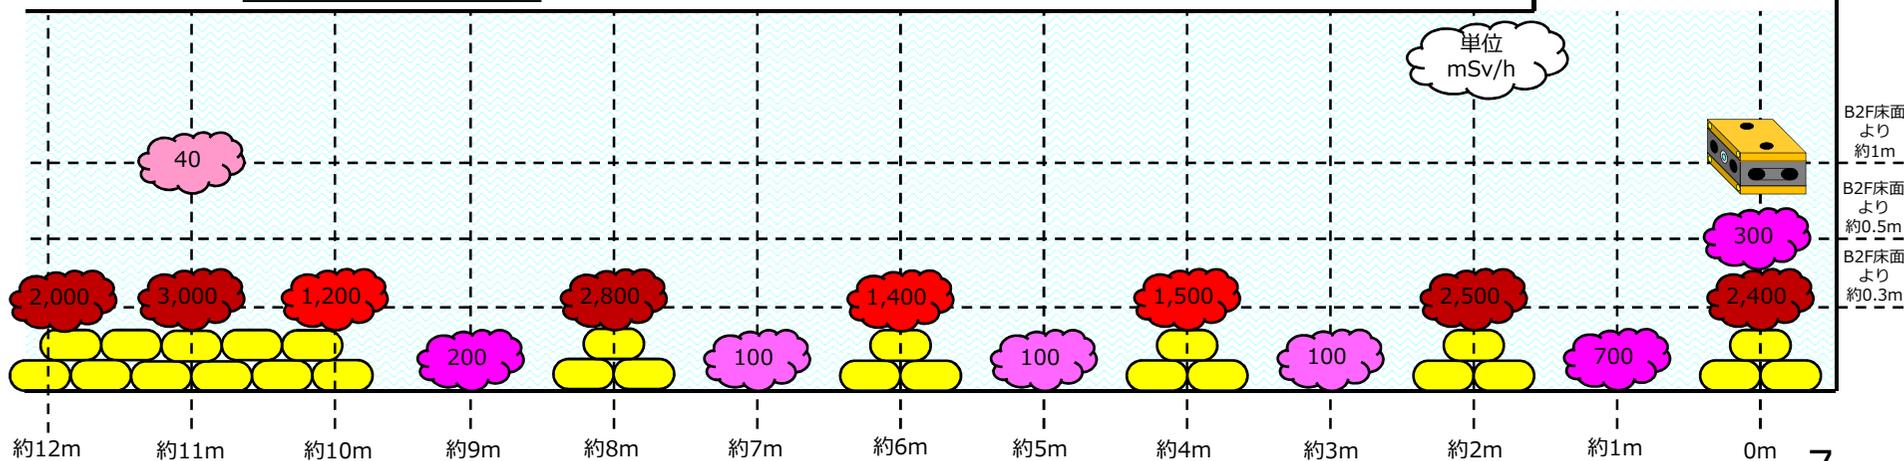
B2Fの雰囲気線量状態

破損している土嚢

ROV進行方向  
縦に並んだ土嚢

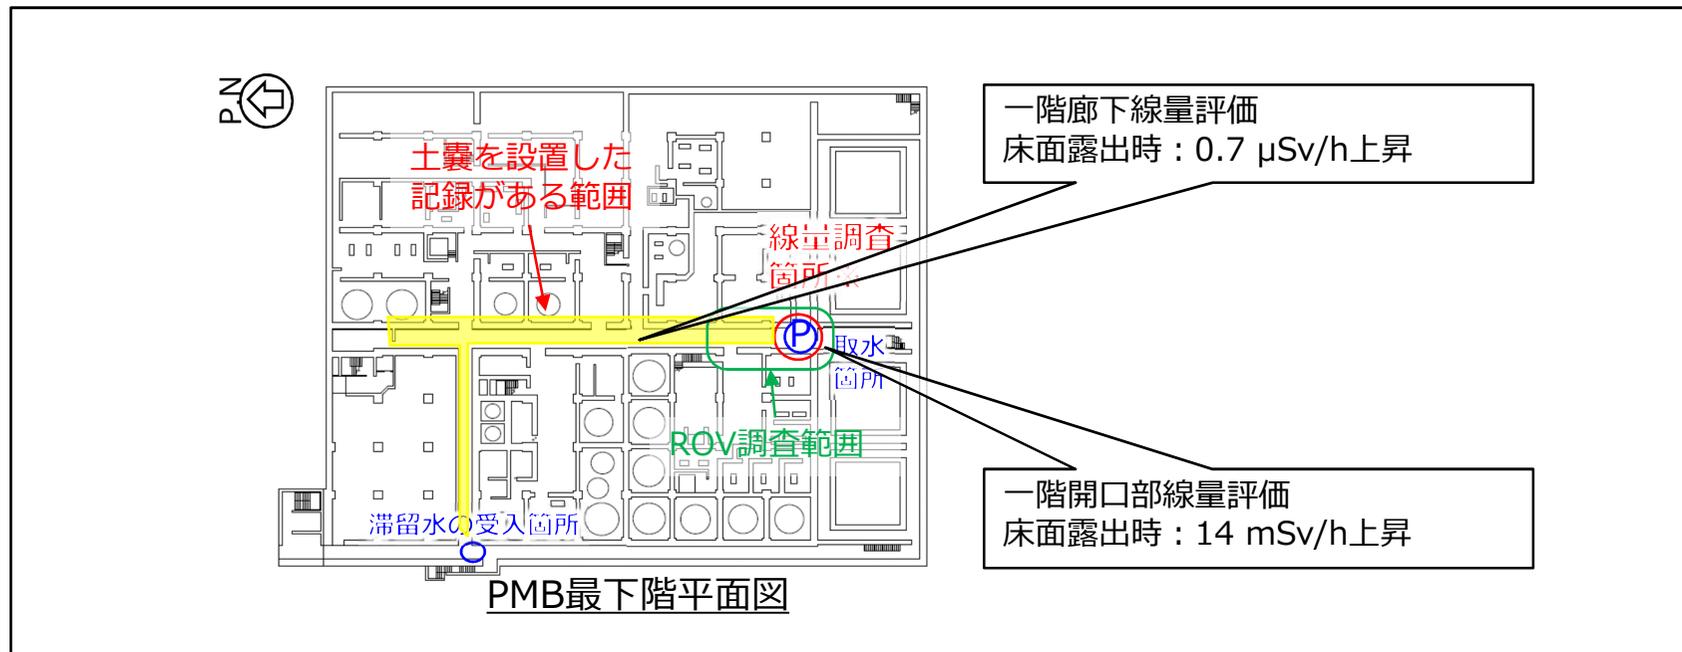
PMB 1階面におけるゼオライト土嚢の線量影響評価

- 滞留水中、および床面露出時における、地下階のゼオライト土嚢による地上階の開口部での線量影響を評価中。
- 床面露出時において、1F開口部で14 mSv/h、1F廊下で0.7  $\mu$ Sv/h線量上昇することが示唆される（速報値）。
- 現在の開口部における線量率の実測値は、11 mSv/hであり、25 mSv/h ~ 30 mSv/h程度まで上昇する可能性がある。
- 今後、HTIの水中調査の結果を踏まえ、線量影響評価を実施していく。
