2号機燃料取り出し工法の検討状況について(案)

2019年11月14日

東京電力ホールディングス株式会社

3号機燃料取扱設備の状況について（案）

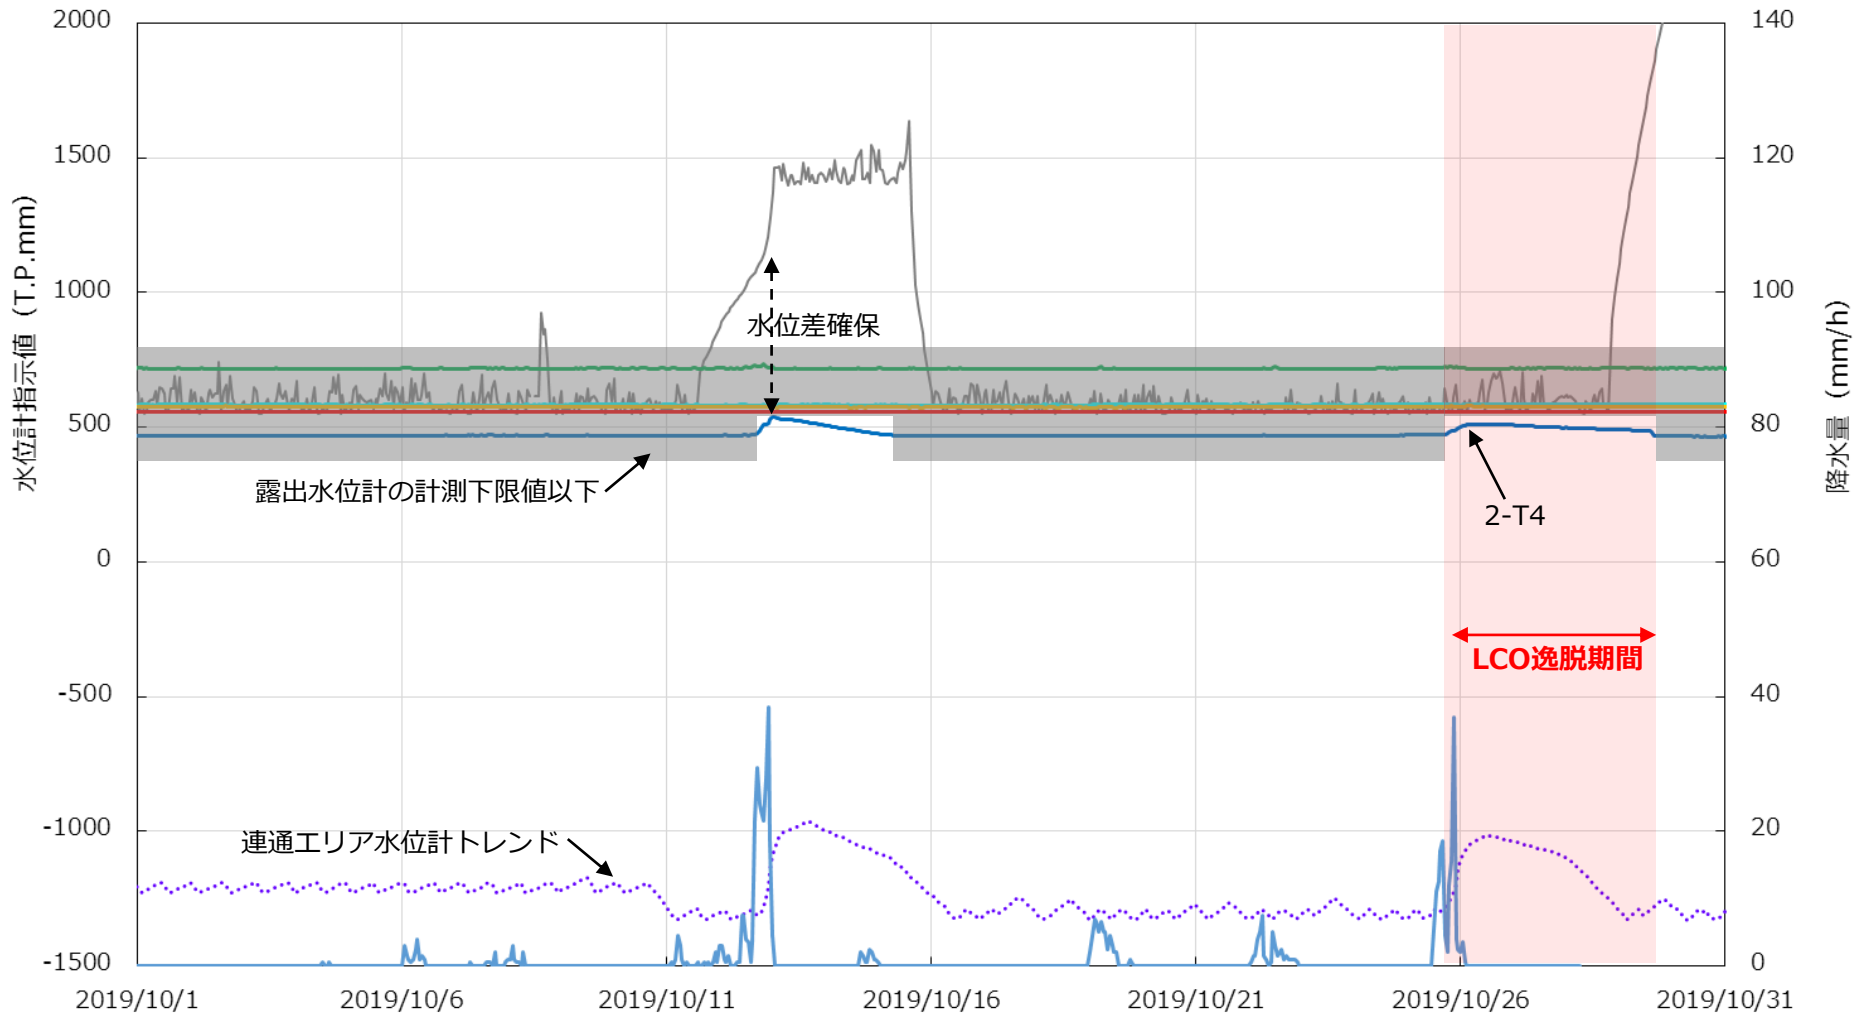
【参考】2号機T/B 露出水位計トレンド

本事象は、連通の度合いを上回る局所的な雨水/地下水の流入により、水位計の監視対象外としたエリアの水位が上昇したと推定される。当面の対策として以下を実施。恒久的な対策について継続して検討する。

➤ サブドレンの汲み上げ下限水位設定値の見直し

【 1号機Rw/Bならびに2号機T/B周辺のサブドレン（1-W5、1-W8、2-T4の3エリア対応） 】

（2019/10/31から運用開始）

- 一時的な大雨により当該露出水位計エリアの水位が上昇した場合においても、サブドレンとの水位差が確保されるよう、サブドレンの水位設定を行う。
（水位設定値をT.P.1,300mmとする）
そのうえで、サブドレンの稼働を一定期間行い、その間における当該露出水位計エリアの水位上昇がないことを確認した後に、段階的にサブドレンの水位設定を戻す。
（1ヶ月以内を目途に水位設定値をT.P.550mmとする）
- なお、降雨が予想される期間は、サブドレンの水位設定を上げ、当該露出水位計エリアの水位が上昇した場合においても、サブドレンとの水位差を確保する。
（降雨予測時は、あらかじめ、水位設定値をT.P.1,300mmとする）

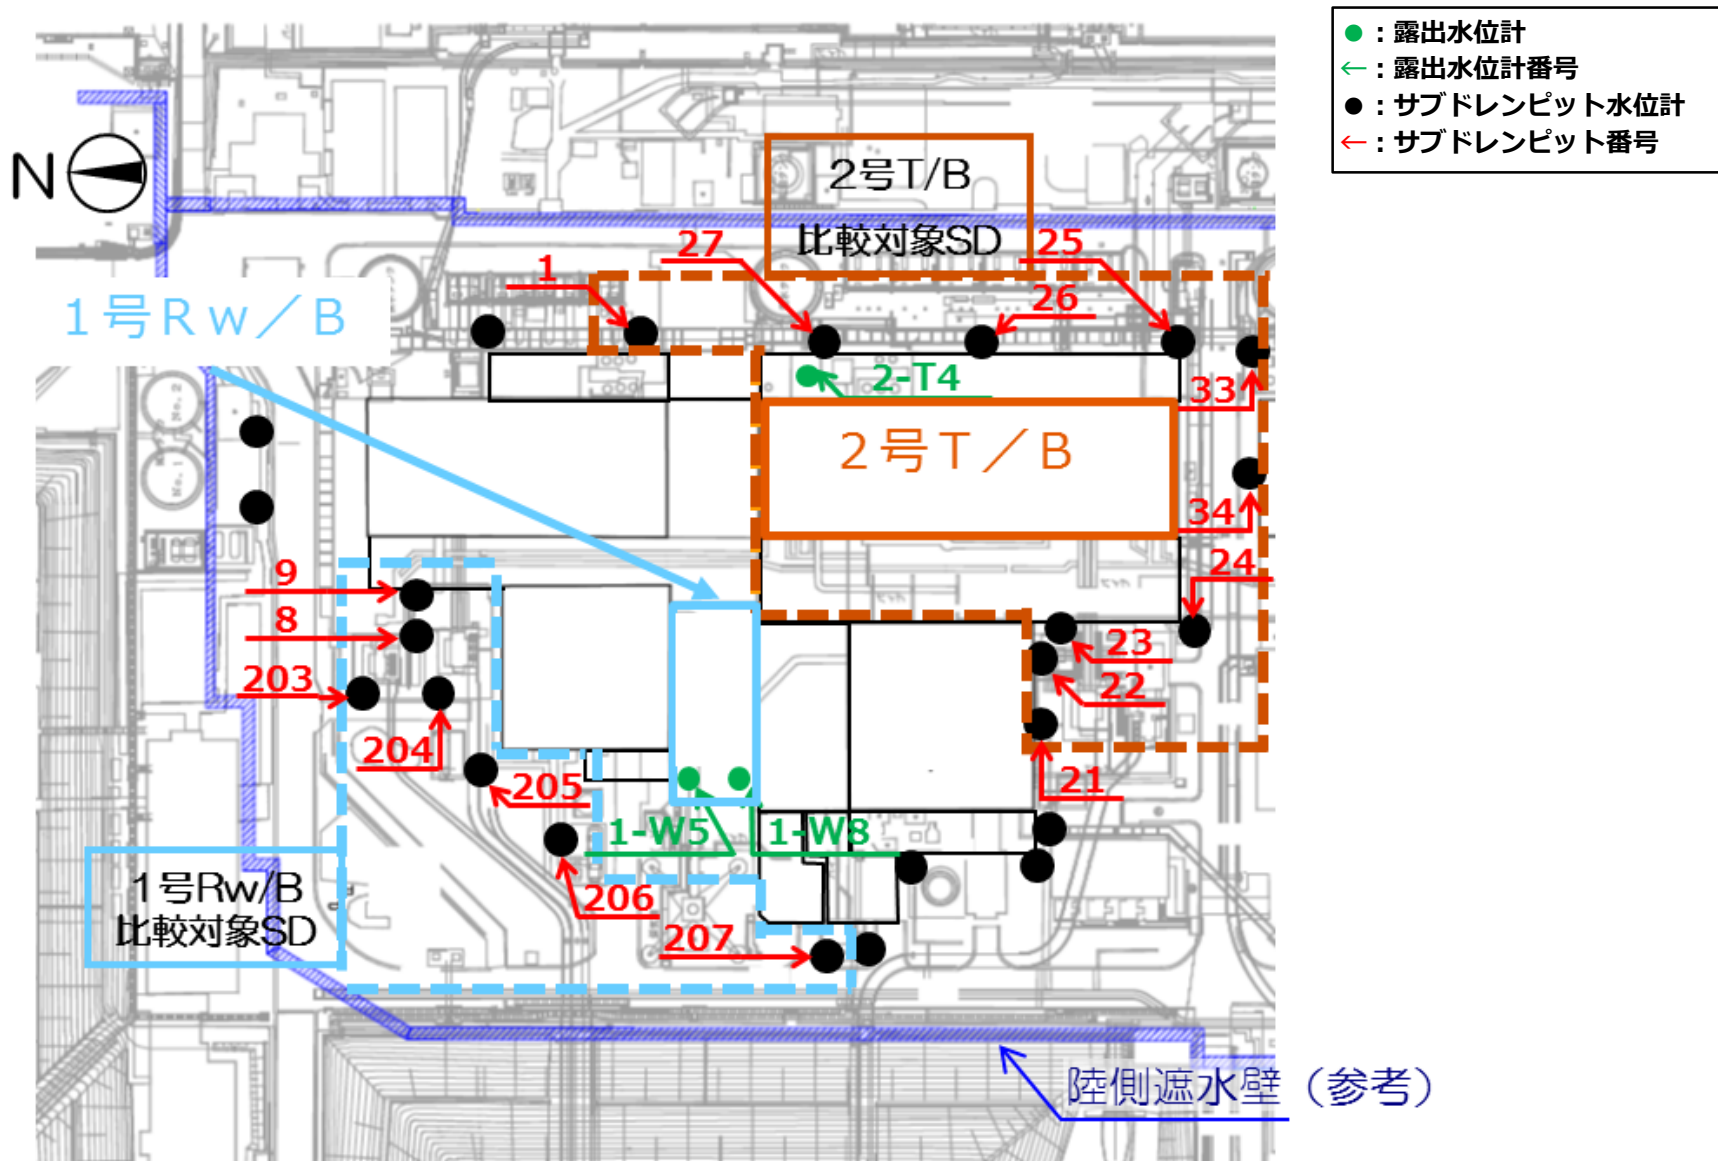
【参考】周辺サブドレンの配置

- 1号機Rw/B及び2号機T/Bの滞留水水位が周辺サブドレンとの水位差が確保されていない可能性がある期間があったことから、当該建屋周辺のサブドレン水の放射能濃度を分析。
- 分析結果から、おおむね過去における分析結果のオーダーと同等。一部、これまでのオーダーを上回る箇所が見られたものの、当該露出水位計エリアとの位置関係等をふまえると、建屋滞留水の流出を示すような変動ではないと評価。引き続き、周辺サブドレン水の放射能濃度を確認していく。

※：過去のオーダーより大きいNo.21については、本事象発生時に十分な水位差はなかったものの、当該露出水位計エリアから建屋をはさんだ反対側の離れた場所であり、当該露出水位計エリアにより近いサブドレンの濃度上昇は見られない。これより、過去と同様に降雨による変動と評価。
