ガラス固化技術開発施設(TVFF)における 固化処理状況について

— 漏れ電流発生の今後の対応 —

日本原子力研究開発機構(JAEA)

1. 流下停止事象の概要

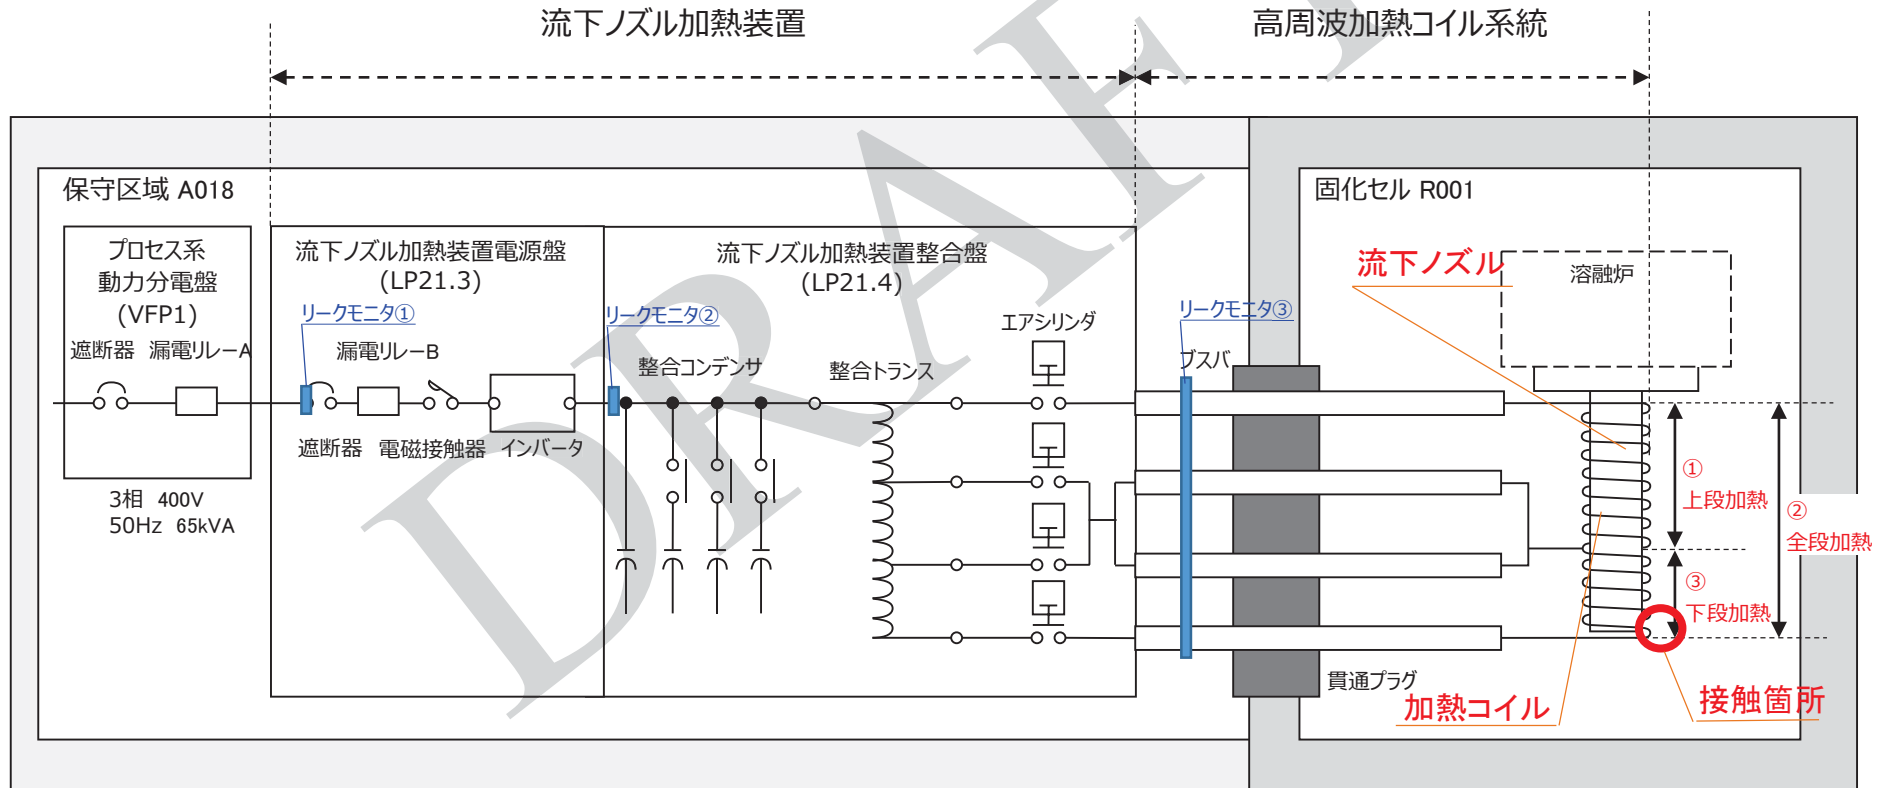
図. 加熱コイル給電系統

- ガラス固化技術開発施設(TVF)の溶融炉の流下ノズル加熱装置において、流下中に漏電リレーが作動し流下が停止した事象に対して、原因調査と並行して対策を進めている(別添資料1参照)。
- これまでの調査から、流下ノズルに傾きを生じ、加熱コイルと接触することにより、漏電リレーが作動したと推定した。
- 再流下に向けた対策については、調査状況を踏まえて、既存の流下ノズル及び加熱コイルを用いたケース(ケース1)、加熱コイルのみを交換するケース(ケース2)、流下ノズル及び加熱コイルを交換(新規の3号溶融炉へ更新)するケース(ケース3)を早期のリスク低減のため並行で進めている。

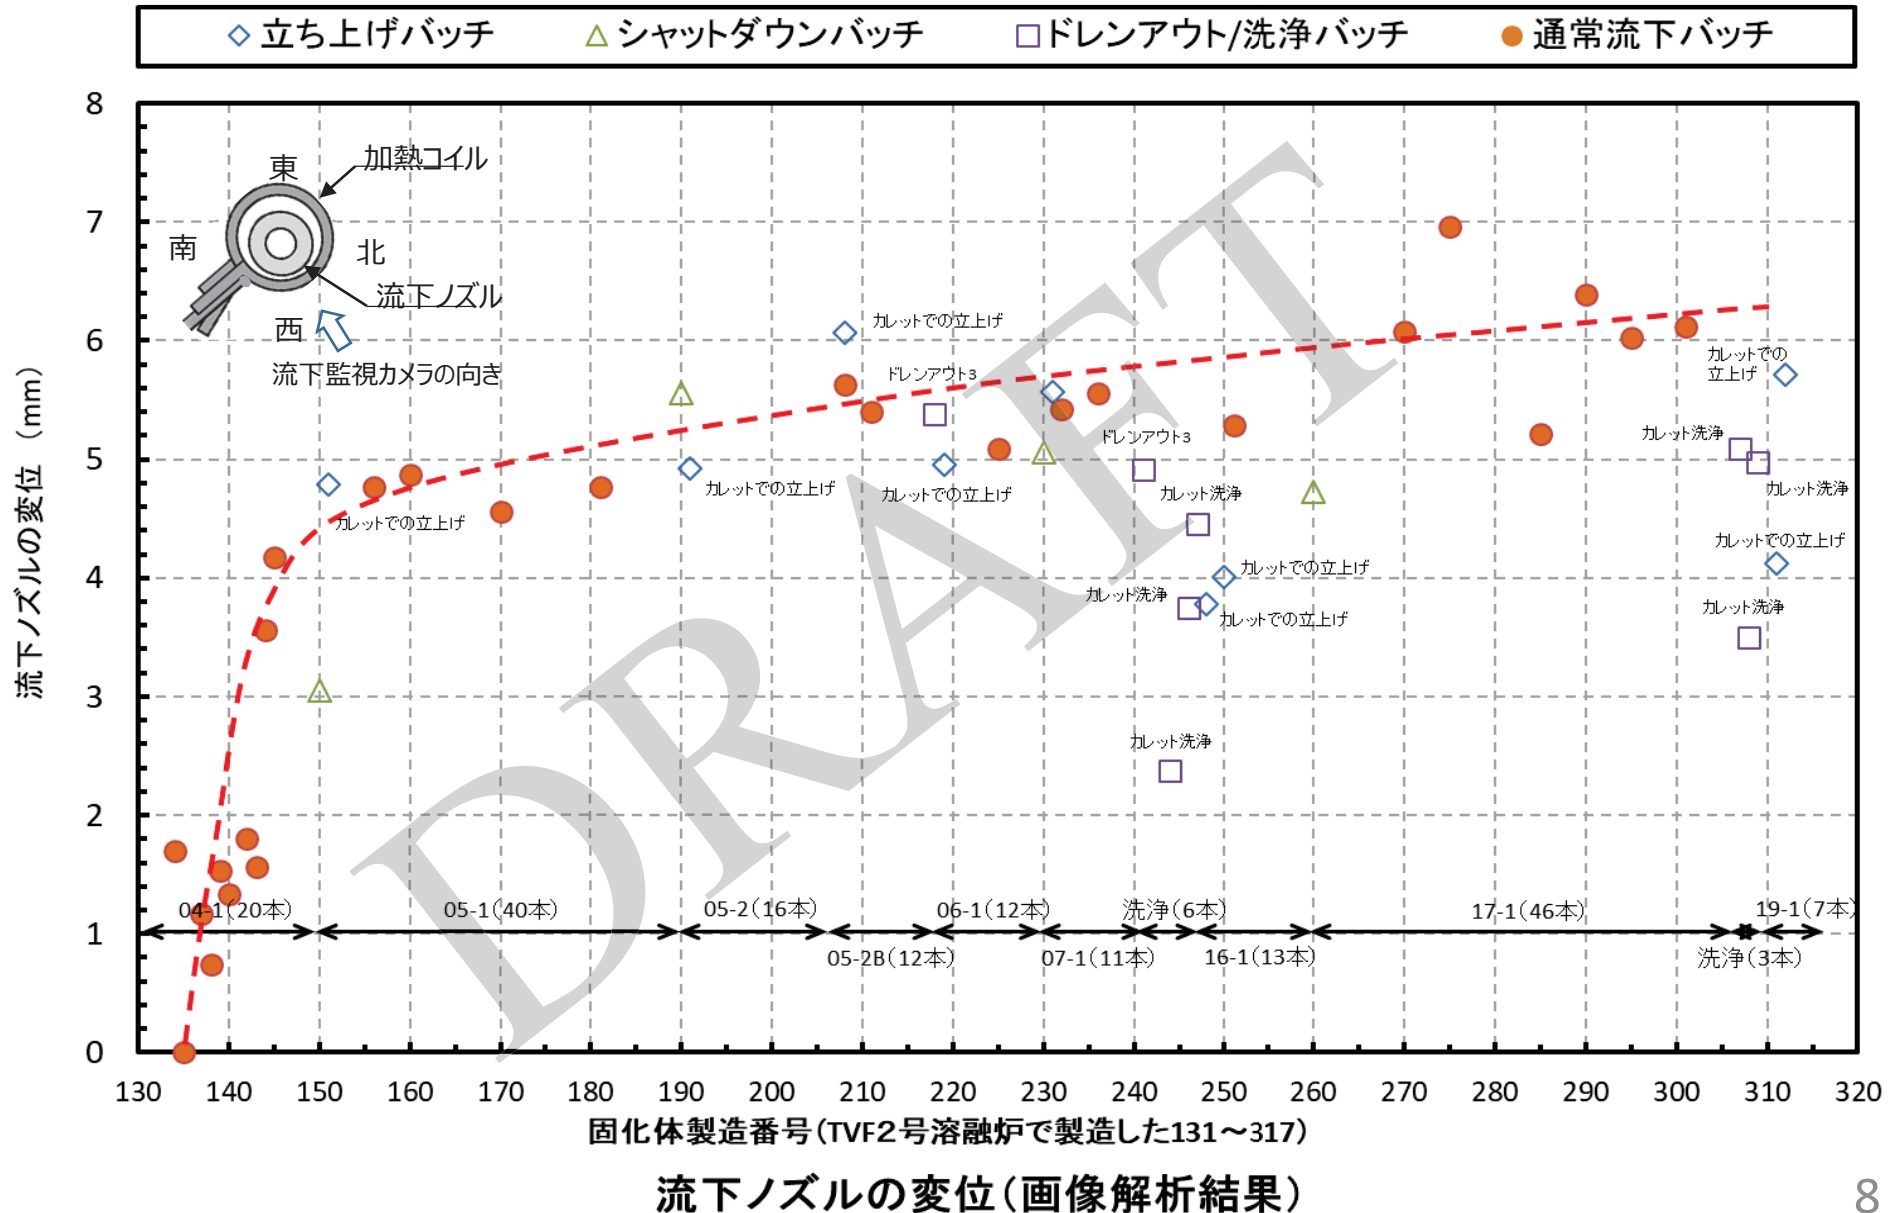
2. 漏れ電流発生の原因調査状況 - 画像解析結果について -

- 通常流下バッチのみの映像を抽出し、画像解析を実施した。この結果、約200バッチ以降のバラツキを抑えられることを確認した(±約2.5mm → ±約1mm)。
- この結果から、150バッチ以降の流下ノズルの変位の進展傾向は、約1mm±1mm/100本と考えられる。

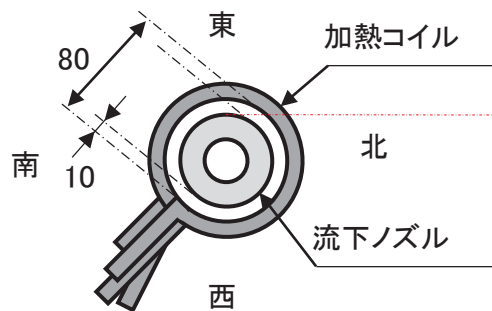
i) 設計上の初期位置

【画像解析状況】

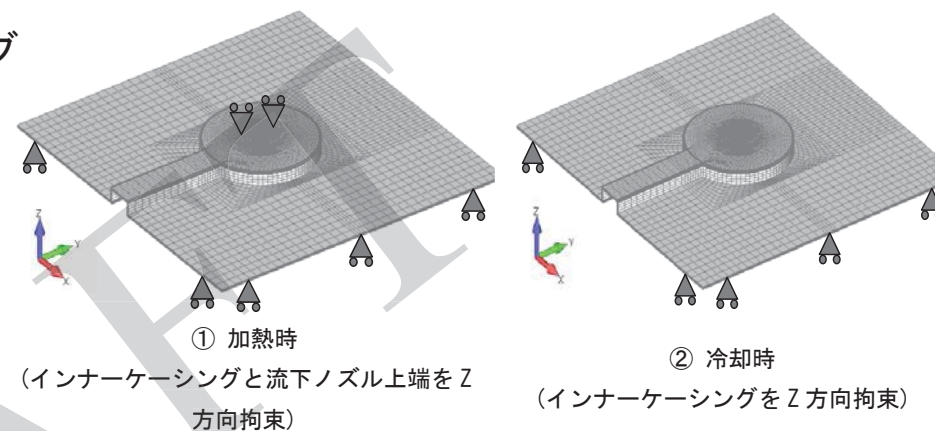
図3 熱応力解析の拘束条件

熔融炉運転時の代表的な時点[下図の(A: 流下中[流下ノズル温度が最も高いとき]), (B: 底部冷却終了時[流下ノズル温度が最も低いとき])]について, 運転データをもとに定常伝熱解析で流下ノズル全体の温度分布を求め, その温度条件を使用して熱応力解析(弾塑性解析)を実施し, 流下ノズルの傾きを検討した。
