高浜発電所 4号機
蒸気発生器伝熱管の損傷について
(12月6日公開会合でのご質問回答)

2019年12月19日

資料 1 – 1 高浜発電所 4 号機蒸気発生器伝熱管の損傷について（概要版）

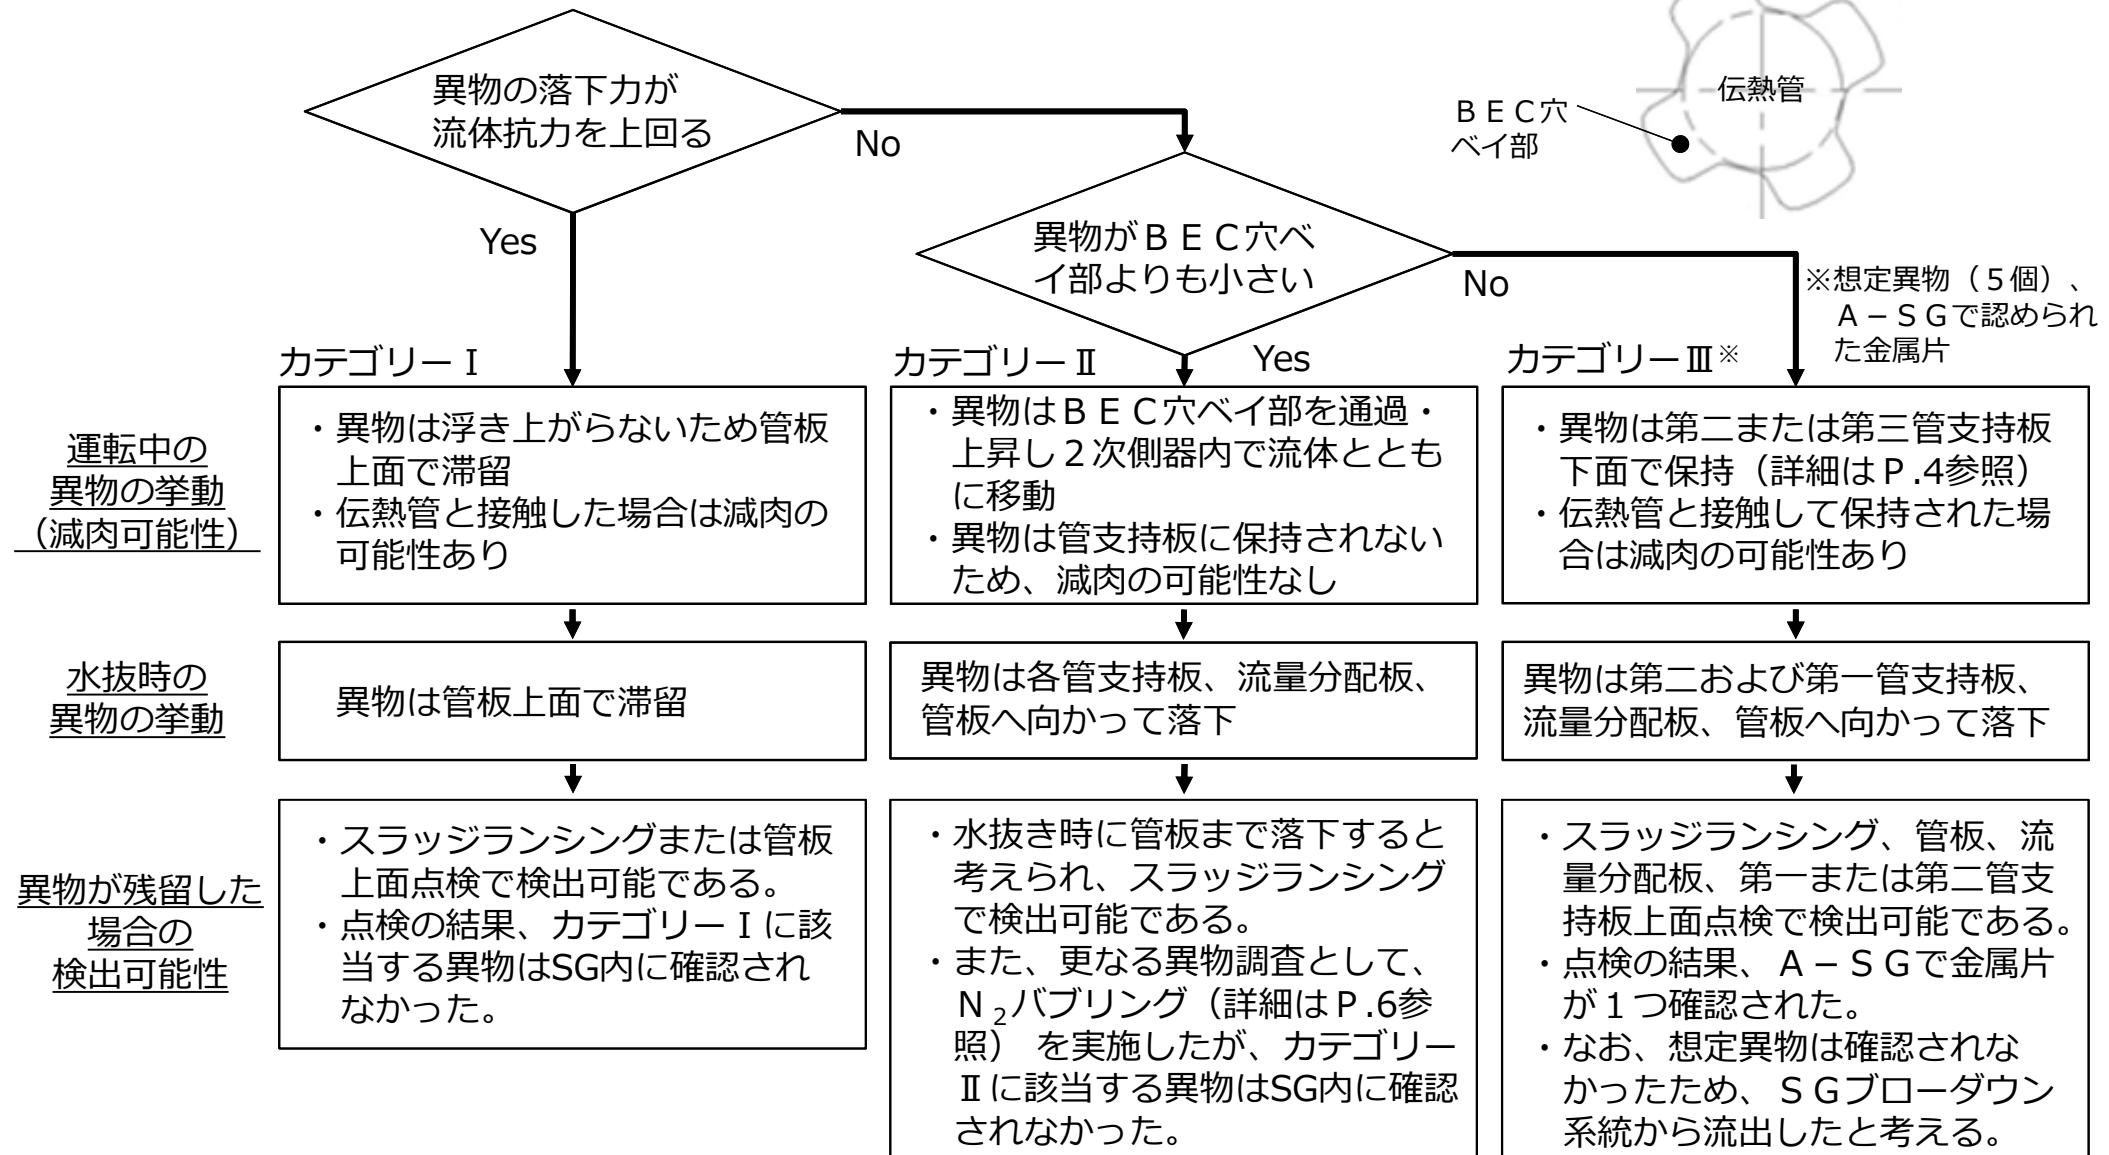
○異物のSG内での挙動は、次のとおり分類される。

今回実施したSG内部目視点検、スラッジランシング、N₂バブリングにより、異物は確認されなかったことから、**異物はSG内に残留していないと考える。**

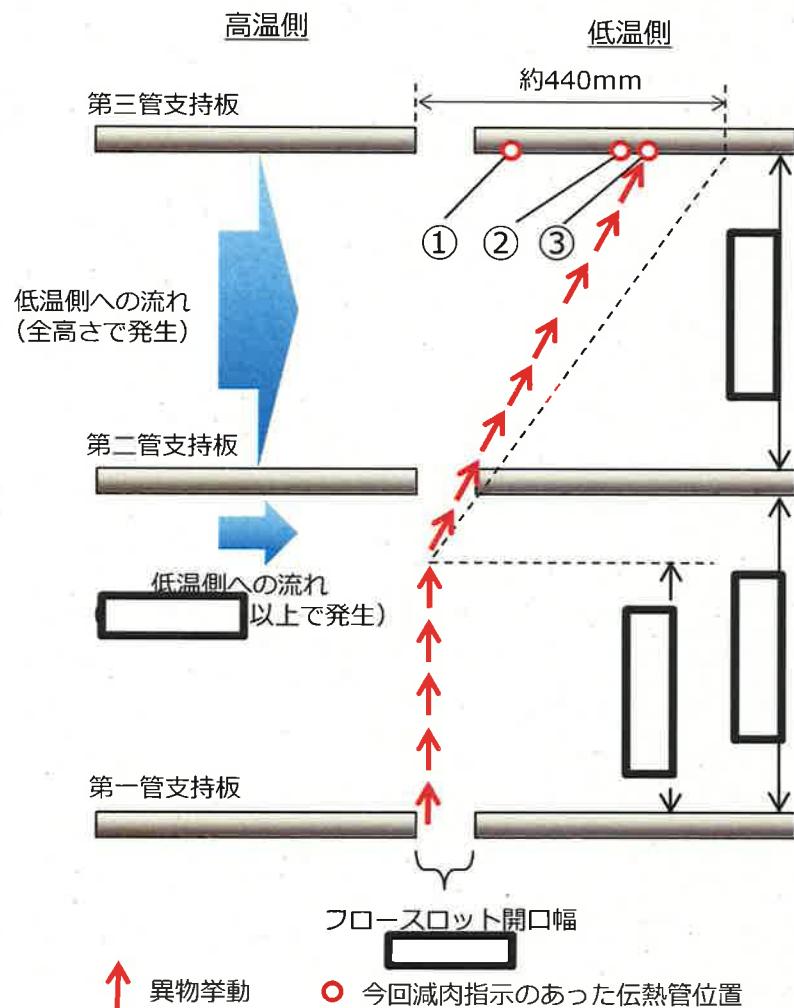
推定異物の水平方向移動量算出結果

○ P.3のフローでカテゴリーⅢに分類される異物が第二または第三管支持板下面で保持されることを確認するため、今回、第三管支持板下面に到達した推定異物を代表に、第一管支持板を通過してから第三管支持板に至るまでの水平方向の移動量を算出し、フロースロットの開口幅と比較した。

対象伝熱管	減肉位置	移動量 (mm)
① A-SG (X 85, Y 2)	第三管支持板	441
② B-SG (X 92, Y 8)	第三管支持板	439
③ C-SG (X 52, Y 9)	第三管支持板	441

計算の結果、第一～第三管支持板間の水平方向移動量
はいずれも約440mmであり、第三管支持板のフロー
スロットの開口幅 [] よりも大きい

P.3のフローでカテゴリーⅢに分類される異物は
第二または第三管支持板で保持されると考える
(第三管支持板以上には上昇しない)

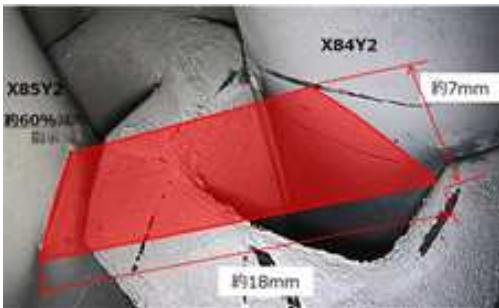
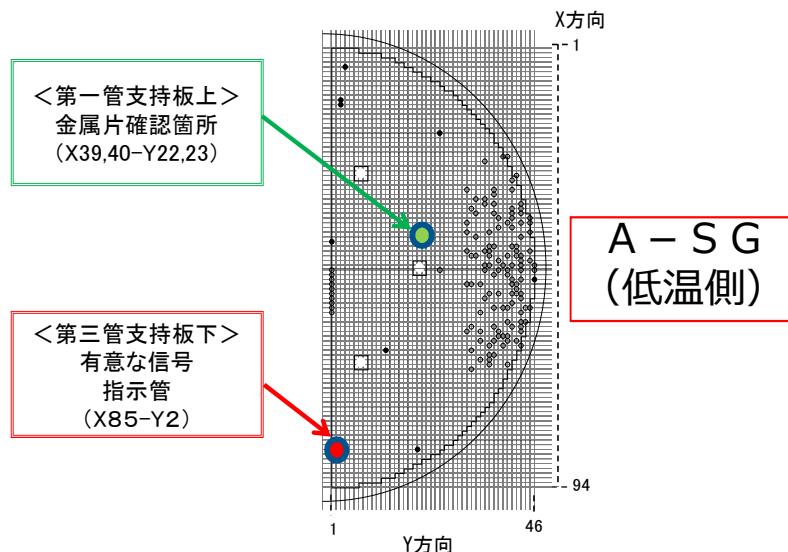
A-SG
(低温側)

金属片は想定異物に比べ、落下力は想定異物の約4倍、流体抗力は想定異物の約2倍となる。

金属片は想定異物よりも相対的に浮き上がりにくいことから、より多く横方向に流されるため、低温側管群中央部に移動したものと考える。

A-SG	材質	寸法(長さ*幅*厚さ) [mm]	重量 [g]	落下力 [N]	流体抗力 [N]	流体抗力 /落下力
想定異物	SUS304	18*7*0.3	0.24	2.4×10^{-3}	1.2×10^{-2}	5.0
金属片	SUS304 相当	20*10*0.6	1.0	1.0×10^{-2}	2.4×10^{-2}	2.4

SG水抜き時に、SG中央部付近ではフロースロットに向かう流れが大きいことから、想定異物はフロースロットを経由し、管板まで到達した後、ブローダウン系統から流出したと考える。

一方で、金属片が確認された低温側管群中央部ではフロースロットに向かう流れが比較的小く、また、想定異物に比べ落下力が大きいことから、金属片は横方向に流されにくく、管支持板上の低温側管群中央部に留まっていたものと考える。

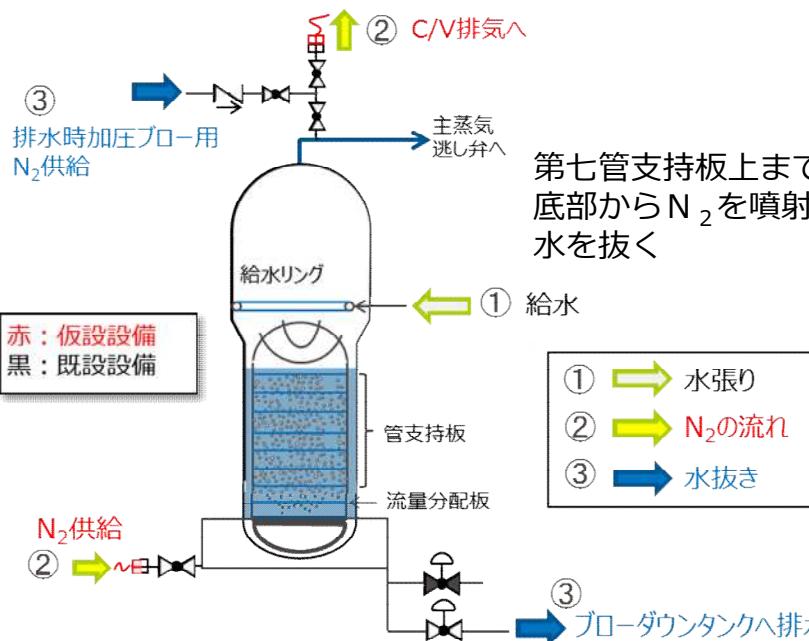
【 N_2 バーリングの概要】

- N_2 注入量 (SG 1 基あたり)
 - ・約4時間かけて約1,000m³を注入。

- ・ SG 1 基の 2 次側全体容量が約160m³
(1,000m³は約 6 回分の入替えに相当)
- ・ 25mプール(25m×14m×1m)の 容量が約350m³
- ・ N_2 バーリングでは、異物を上昇させるような水流は発生しないため、異物が上昇することはない。

- ・ N_2 バーリング後の異物回収の結果、通常の定期検査にて実施するスラッジランシング時の回収量の約3割のスラッジを回収できた。
- ・ なお、スラッジ以外の異物は確認されていない。

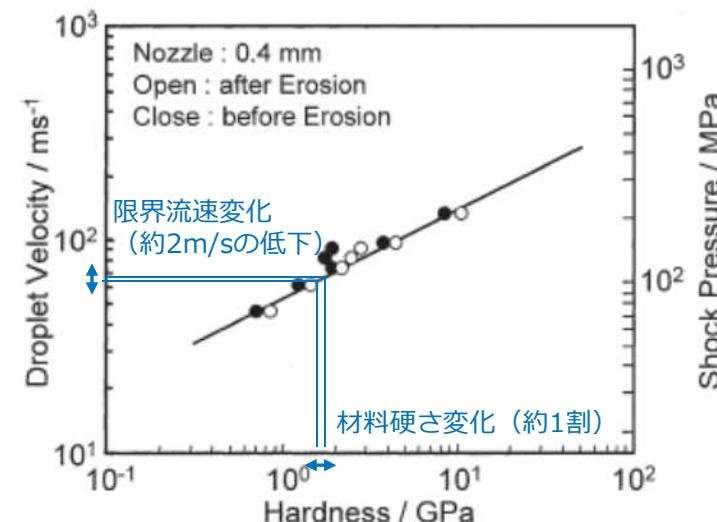
図1 限界流速と硬さの関係

- ・実機伝熱管温度約300°Cでの硬さは約1.59GPaであり、常温に比べ約1割小さい※¹。
- ・硬さが低下するとエロージョンが生じやすくなる。
（硬さが約1割低下すると、限界流速は約2m/s低下する）
（図1）※²

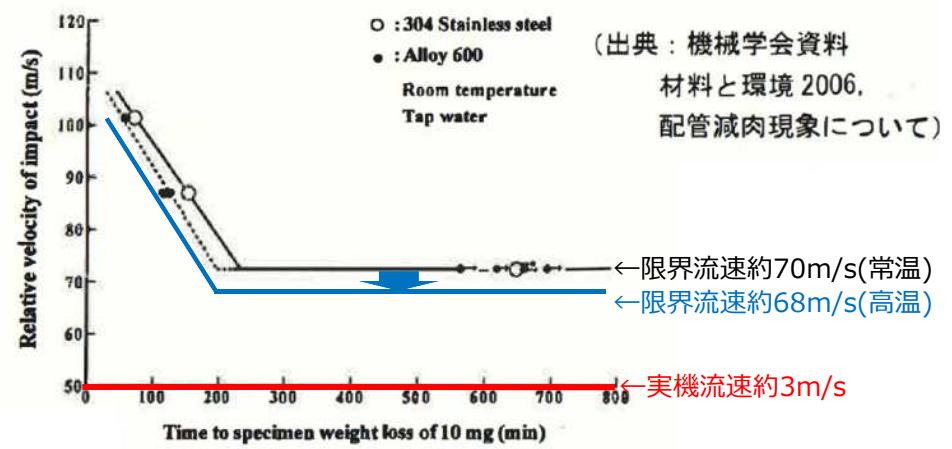
図2 ウォータージェットテストによる限界流速

⇒保守的に材料因子（硬さ）の温度影響のみを考慮しても、限界流速は約68m/sであり、SG 2次側器内流速約3m/sに対して十分余裕がある。（図2）

➤ 温度の影響は小さく、常温の知見を用いても問題ない。

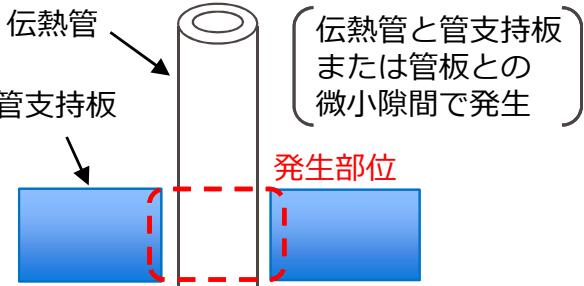
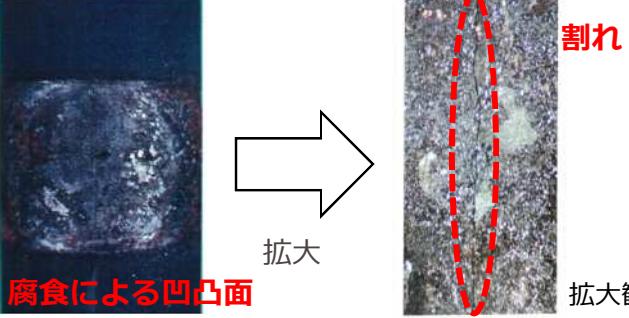
<p>伝熱管 管支持板 発生部位 (試験体概略図)</p> <p>伝熱管と管支持板または管板との微小隙間で発生</p>

<p>腐食による凹凸面 → 割れ 拡大 拡大観察 (×20倍)</p> <p>(昭和63年度 共同研究報告書「蒸気発生器改良型伝熱管 長期腐食信頼性に関する研究」より抜粋)</p>
ピッティング

- 粒界腐食割れ、ピッティング、リン酸減肉発生の可能性について確認した結果、4号機では良好な水質が維持されており、発生の可能性はない。また、カメラによる外観観察結果からも、これらの損傷ではないことを確認。

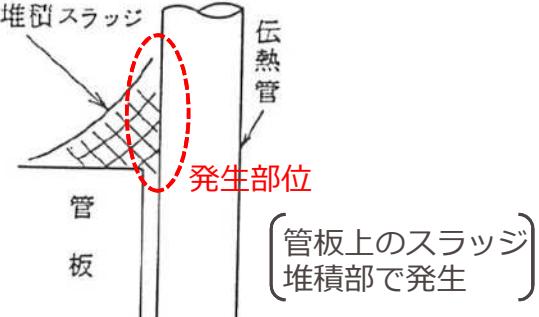
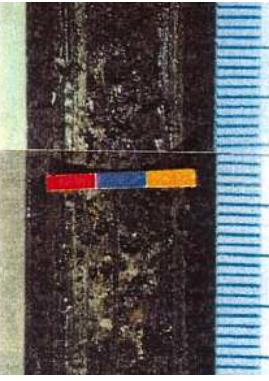
<p>堆積スラッジ 伝熱管 管板 発生部位 (美浜 1号機 実機事象)</p> <p>管板上のスラッジ 堆積部で発生</p>

<p>腐食による孔食</p>
リン酸減肉

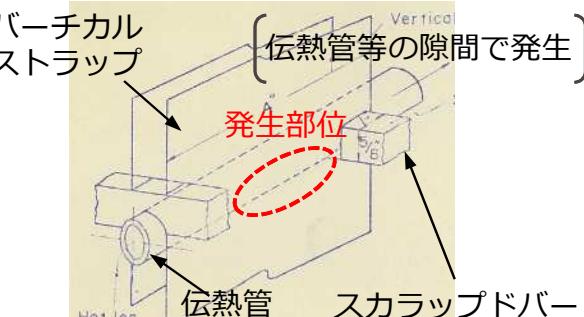
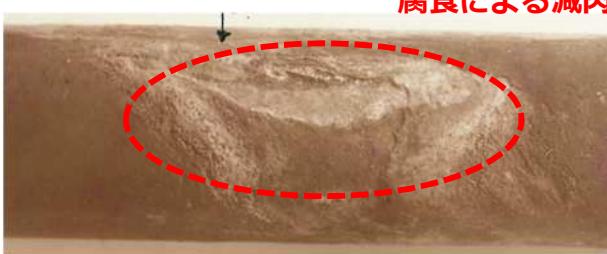
<p>バーチカルストラップ Hot leg 伝熱管 スカラップドバー 発生部位 (美浜 1号機 実機事象)</p> <p>伝熱管等の隙間で発生</p>

<p>腐食による減肉 拡大観察 (× 3倍)</p>

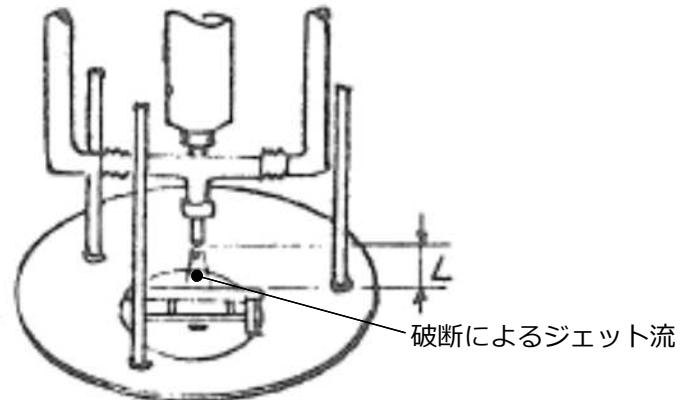
実験：破断時のジェット反力を取得

根拠とされた実験は「蒸気発生器信頼性実証試験」（昭和50～55年度：発電用熱機関協会）によるものであり、その中では、次の実験および解析により、伝熱管が破断しジェット反力によって隣接管へ衝突しても、隣接管に発生する応力は許容値以下であるため、有意な影響がないことを確認している。

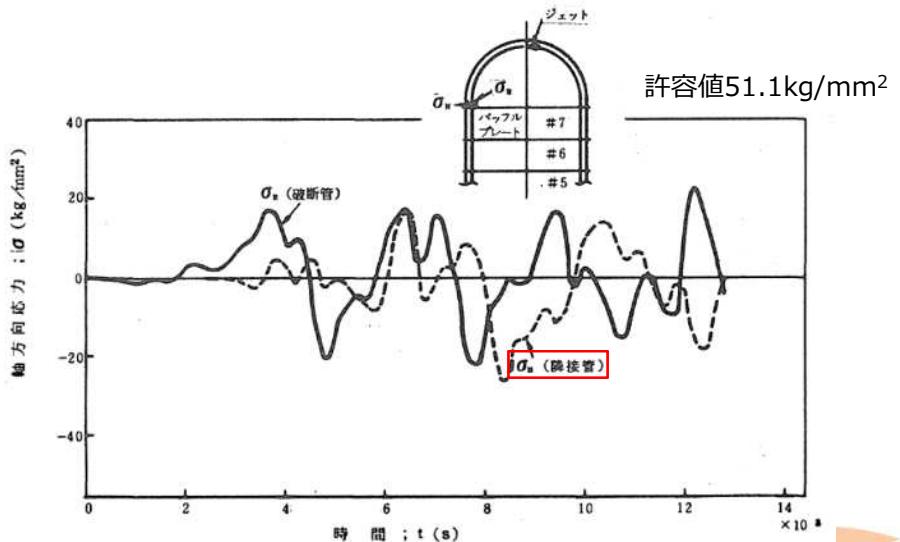
解析：破断管の隣接管への衝突による発生応力を評価

⇒減肉により施栓した伝熱管の内部には系統圧力がかからず、破断時にジェット反力は生じないため、隣接管への影響はない。

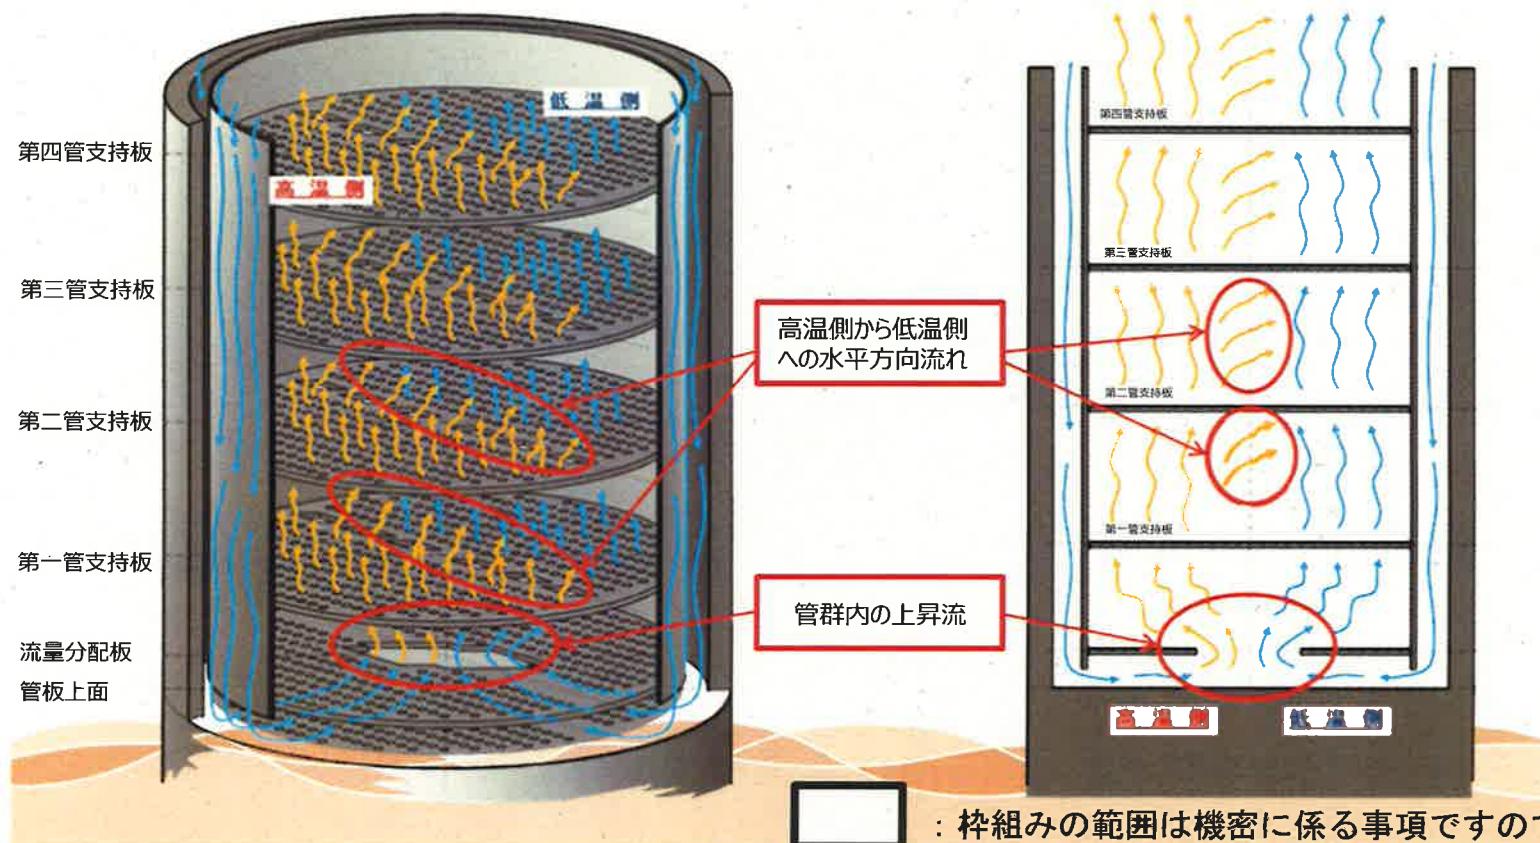
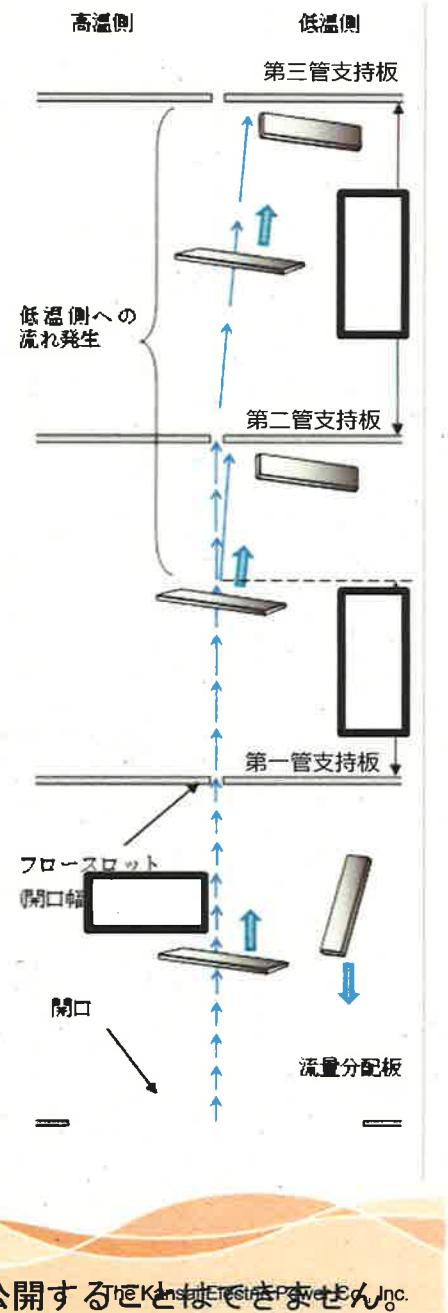
- 3次元熱流動解析を実施した結果、異物はSG器内に流入後管板上へ到達し、管群内の中昇流に乗って流量分配板および各管支持板フロースロット部を通過したと考えられる。
- 第一管支持板より上方では、中昇流に加え高温側から低温側への水平方向流があることから低温側へ流れ、第二管支持板の低温側下面、又は第三管支持板の低温側下面に至ったものと推定される。
