汚染水対策スケジュール (2/2)

# G6エリア-D9タンク天板損傷について

2019.12.20

# 1. 事象概要

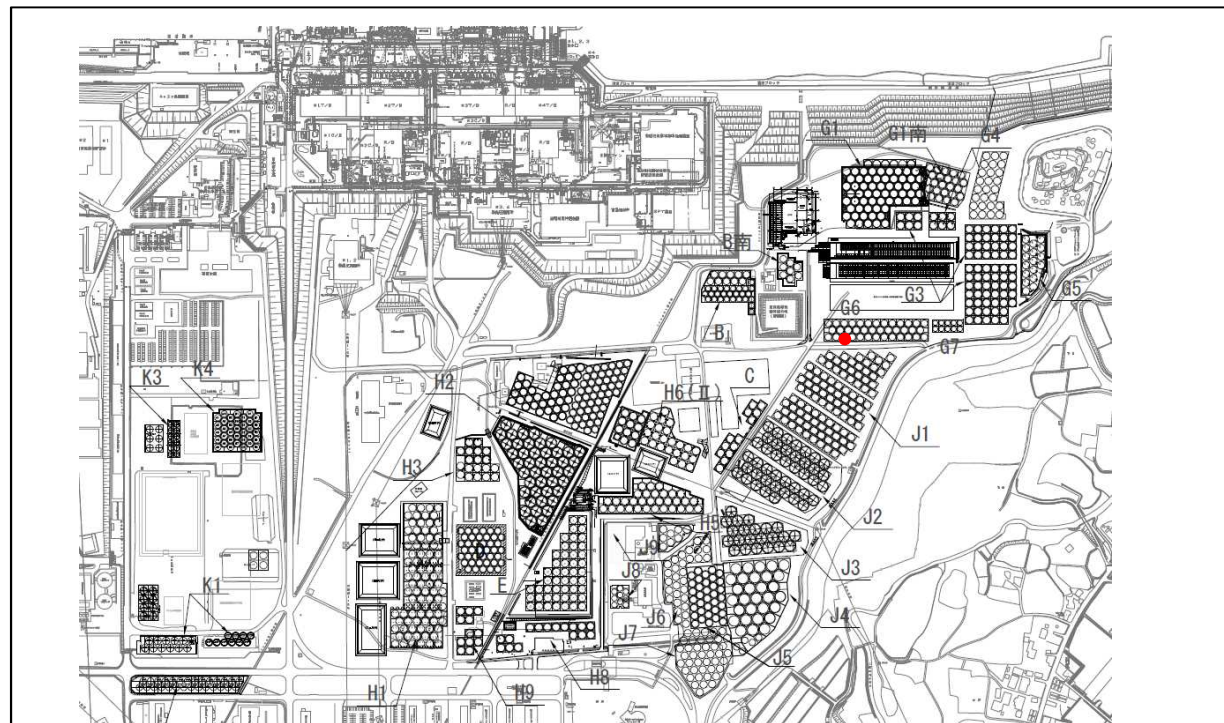
- 弁の操作④から約5分後、D9タンク上部から異音が発生
- 直ちに全ての弁を全閉し、インサービスを中止
- 各部目視点検の結果、D9タンク天板部に損傷（変形および3箇所の破孔）を確認
- D9以外のタンクは、異常のないことを確認
- D9タンク天板に損傷が確認されたが、周囲への漏えいは無く、周辺モニタリングポストに変動がないことを確認した。  
（タンク周囲の線量：0.001mSv/h）

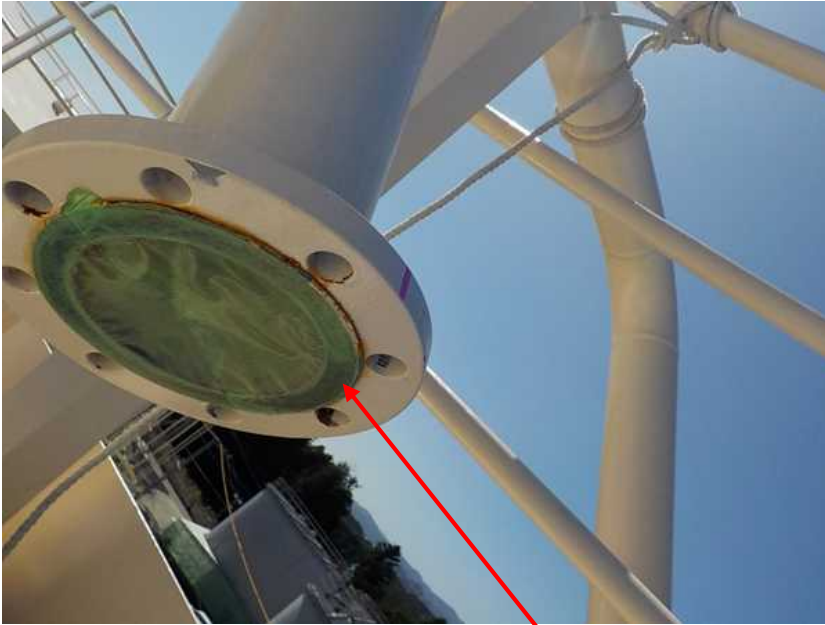
- タンクからベント管を切り離し点検したところ、ベント管側のフランジ面に養生テープが付いた状態であることを確認した。

- 吸排気を行うベント管が養生テープで閉塞した状態でタンク内の水を払出したため、タンク内空気の圧力が低下し、大気圧との差圧が過重となって天板に作用し変形および破損に至ったものと推定。
- 天板マンホール部のパッキングがはみ出した要因は、過去のタンクインサービス時に水の流入によりタンク内空気の圧力が上昇し、逃げ場を失った空気が強度の弱い（マンホールは蝶ネジで固定）マンホールパッキング部から噴き出したものと推定。

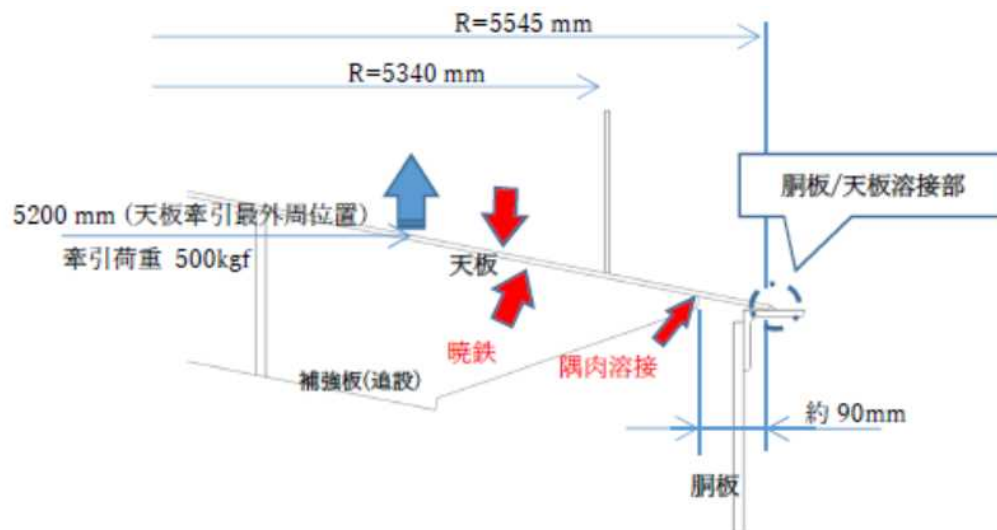
補修項目	補修内容	補修手法	品質確認	天板と胴板取合い部への影響
天板変形補修 (天板パネルの凹み矯正)	天板の矯正と天板裏の補強材取付け	①ガス切断 ②ぎょう鉄 ③CO2半自動溶接 ④クレーン引き上げ	・溶接前の開先検査 ・溶接後のVT ・FEM解析による評価	【熱影響による評価】 一般的に鉄の融点は1538℃であり、また727℃以上の熱を加えると金属組織が変化する。そのため、727℃以下であれば天板と胴板フランジ溶接部への熱影響は無い。 天板と胴板取合い部への影響について、もっと近距离での溶接作業について評価した結果を下記に示す。
天板破孔部補修	破孔箇所を切欠き後、新規材料にて溶接取付け	①ガス切断 ③CO2半自動溶接	・PT ・VT	CO2溶接 溶接金属組織の熱影響部は3mmであり、部材の溶接部から40mm離れた母材(鋼板)温度は80℃程度である。 (メーカ工場での実験結果より)
天板形状調整	天板中心からの水の流れを見ながら、全体の形状を調整	②ぎょう鉄	・水が溜まらずに雨樋まで流れることの確認	天板と胴板上フランジの取合い部は補強材溶接部から90mm以上離れて位置するため熱影響の影響が無いものと判断する。 クレーン引き上げ 500kgの引き上げでも、天板と胴板の溶接部の発生応力はSS400の降伏応力以下であり、問題無いことを確認した。(FEM解析による評価)

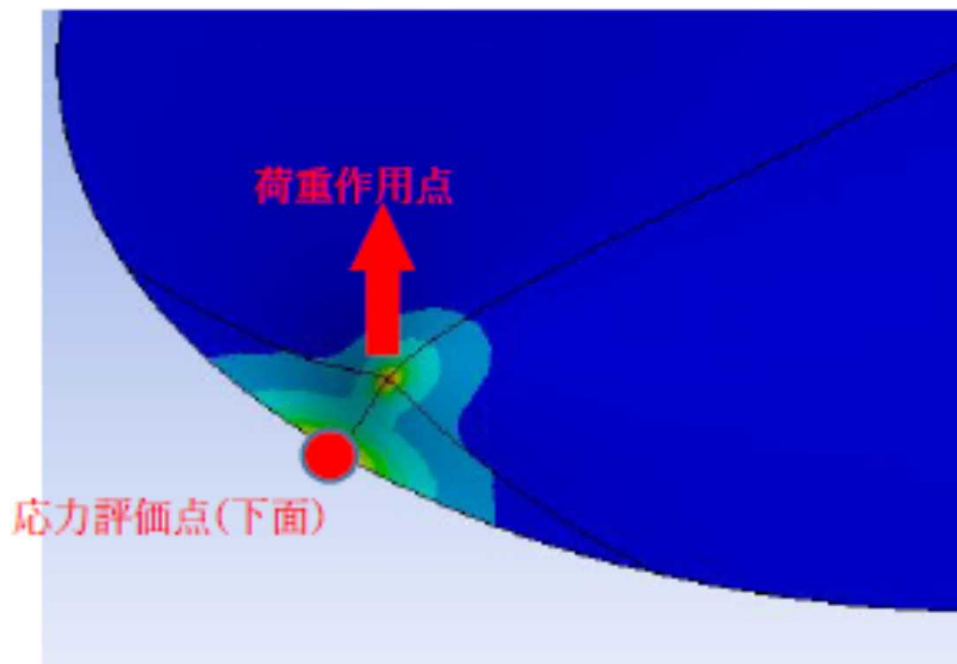
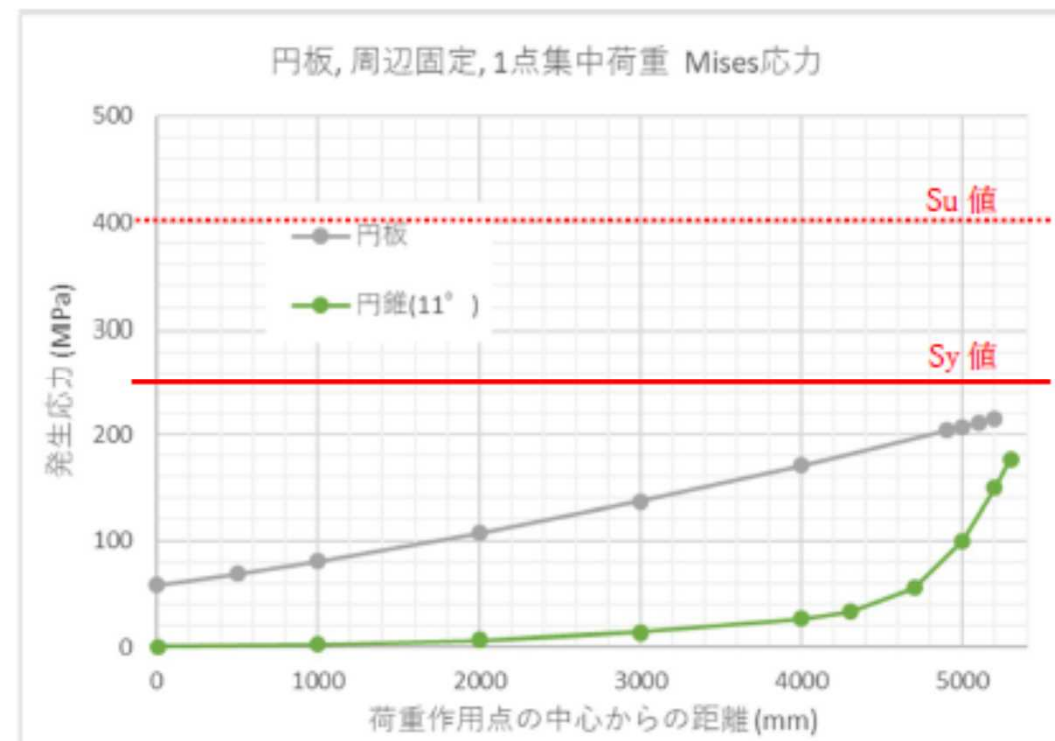
応力分布図

中心より5200mm位置で吊り上げた場合の解析結果

- 円錐応力 : 149MPa
- 平板モデル : 214MPa

SS400材の降伏応力 ( Sy 値 : 245MPa ), 引張り強さ ( Su 値 : 400MPa )

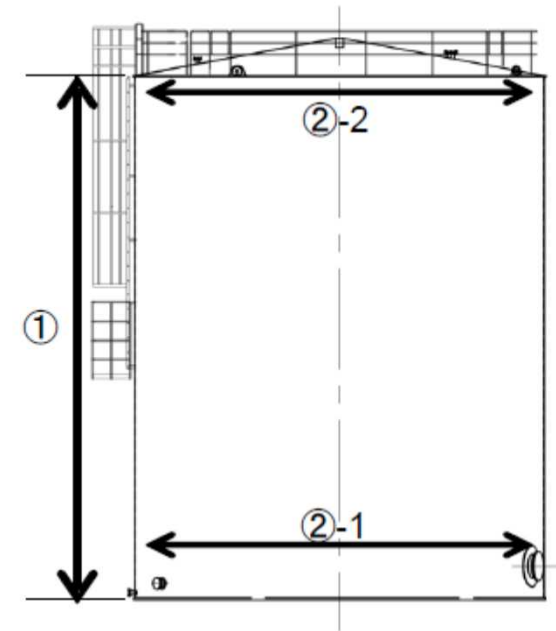
タンク内径とタンク高さを測定した結果、全て寸法公差内にあり、胴板に問題のないことを確認した。

検査箇所	測定位置	図面寸法 [mm]	許容寸法 [mm]	測定方位 [°]	実測値 [mm]	最大値 [mm]	最小値 [mm]	差 [mm] 比 [%]	結果
タンク高さ	① ※3	14715	14705~ 14765	0	14717				良
				90	14720				
				180	14720				
				270	14720				
タンク内径	②-1 (1WL ※2)	φ 11000	1%以下 ※1	0-180	10994	10999	10991	8	良
				45-225	10995			0.08	
				90-270	10999				
				135-315※4	10991				
	②-2 (胴上端)	φ 11000	1%以下 ※1	0-180	10999	10999	10980	19	良
				45-225	10996			0.18	
				90-270	10980				
				135-315	10996

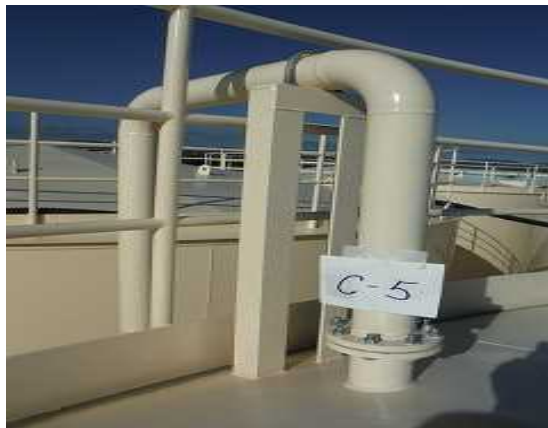
①ベント管外観

- G6エリアタンクC5～C10のインサービスが11/1に予定されているため、先行してインサービスを完了しているC1～C4も含めてC群全てのベント管健全性確認を実施
- C1～C10ベント管をフランジ部より切り離し、フランジ部、管台部、ベント管内部の健全性確認を行い、配管内に養生や閉塞物がないことを確認済み(10/17完了)

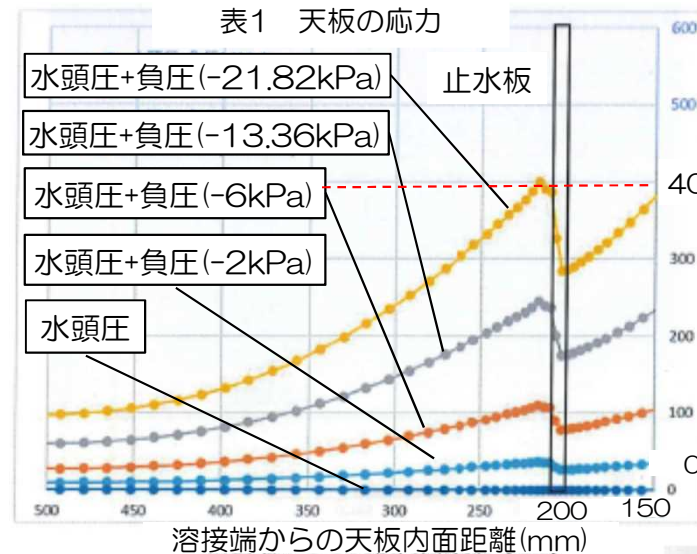
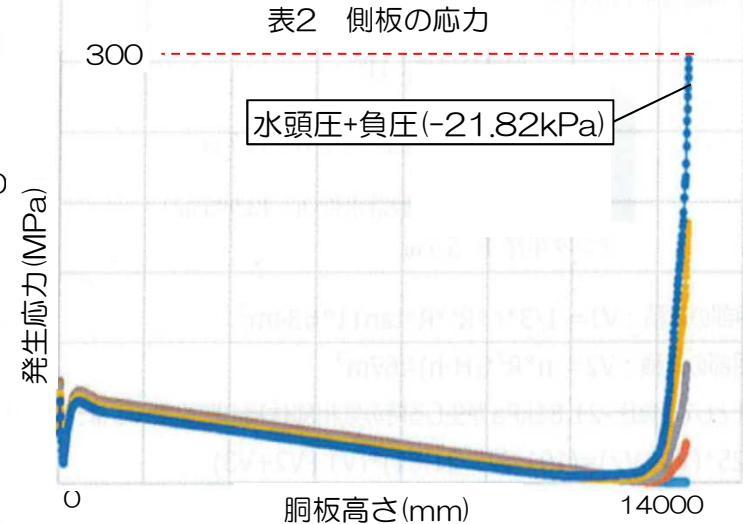
図1 雨水止水板位置

1. 二次元解析・・・天板損傷(破孔)部に着目し、内面に発生する応力を求める
  - 雨水止水板の位置は、天板溶接部を0として、外側202.7mm、内側208.8mm(図1)
  - 雨水止水板の内側に応力が立っている(表1)
  - この応力が天板材質SS400の最小引っ張り強さ400MPaとなるのは、負圧-21.81kPaがタンク内面にかかるときである(表1)
  - 負圧-21.81kPaが生じたとき、胴板頂部は天板に引っ張られ応力ピークが立つが、その大きさは約300MPaである(表2)

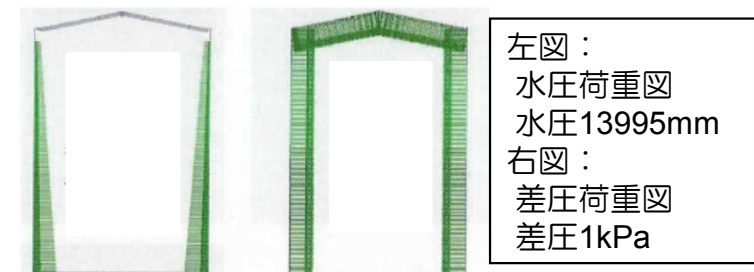
2. 三次元解析・・・天板裏側に設置した補強板をモデル化した3Dにて評価する
  - 差圧は単位荷重として、1kPaを負荷
  - 解析の結果、1kPaの差圧に対し、天板補強間の変形は約3mmとなった
  - 実測の変形量60mmから、天板全体には約20kPaの差圧が生じたと推測する

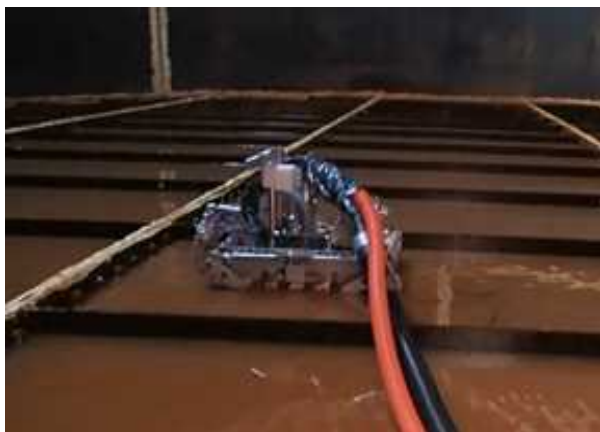
- 今回残水回収処理作業にあたり、残水のSS濃度が高くALPS処理が出来ず、底部からの水位が約2.5mあるため、**底部残水回収装置が水没してしまうこと**。また、**マグネット式クローラのため、集積した堆積物の上を走行、回収するのは難しい**。
- このため、**攪拌機・循環ポンプ・フィルターユニットにより、可能な限りスラッジを回収した後、人による回収を計画**する。尚、スラッジ回収によるフィルター類の廃棄物量は30m<sup>3</sup>程度で計画している。

底部残水回収装置  
残水回収作業時(実作業)

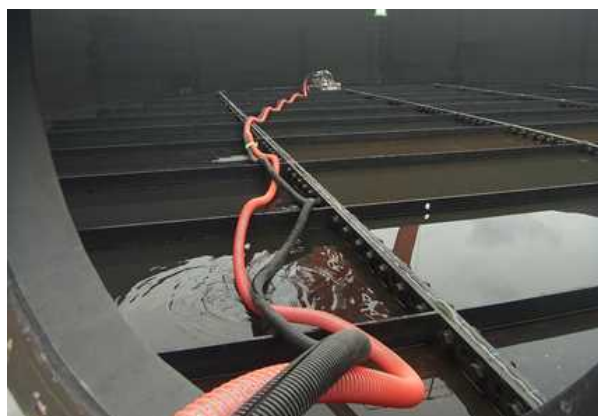
残水回収作業時  
(ホース布設状況)

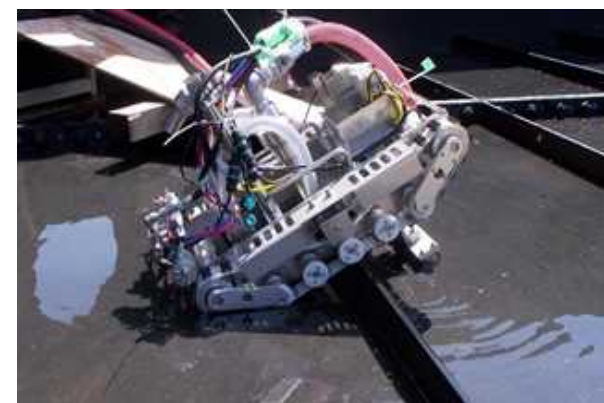
底部残水回収装置(リブ乗り越え時)

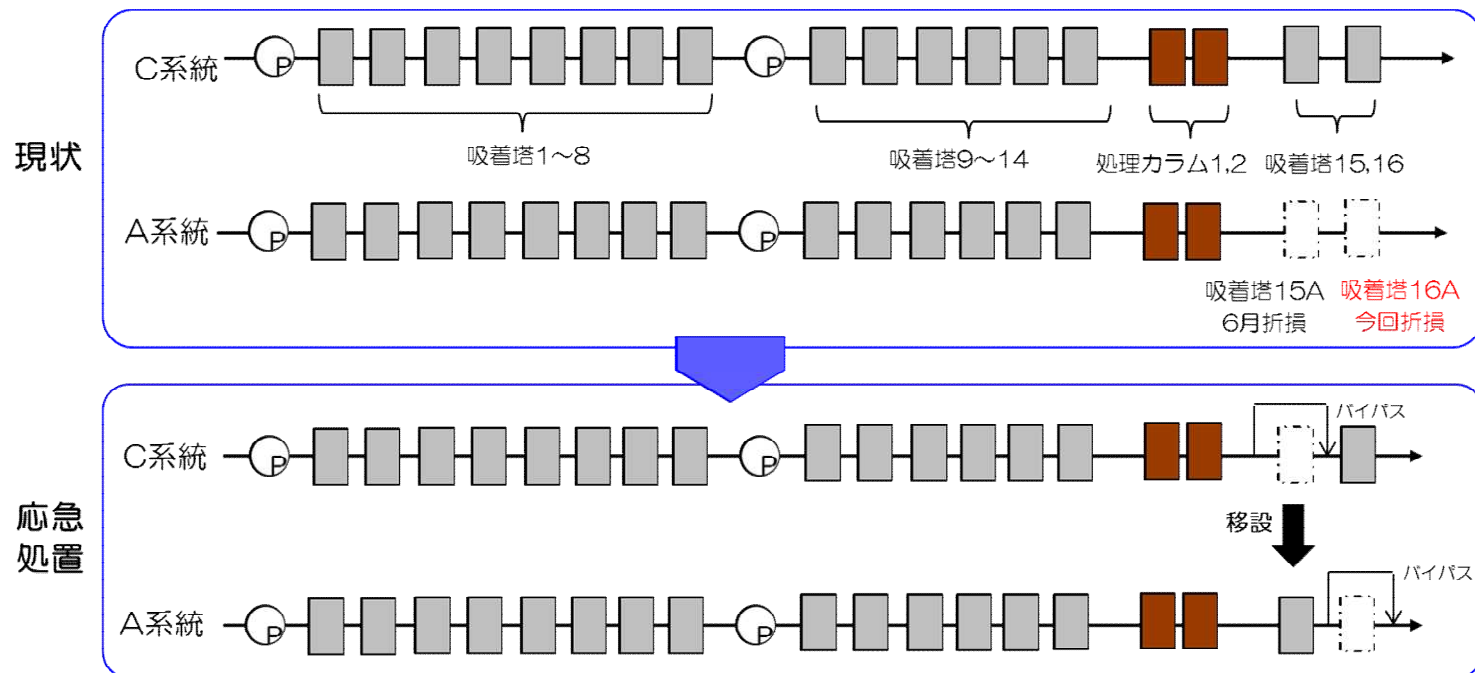
- 2019年11月26日 既設多核種除去設備 吸着塔16Aの吸着材排出作業時に、6本あるスクリーンの内1本が折損している事を確認した。
- 2019年6月にも同設備15A吸着塔スクリーンの折損が発生し、15A吸着塔はバイパス運転していた。
- 15A、16A両吸着塔が機能しない場合、除去性能低下のリスクが高く、2塔バイパス運転は難しいことから、処理運転停止中である。
- なお、同様の折損事象がC系統でも過去に発生している。根本部の腐食と、端部への吸着材による加重が原因となった折損事象であることから、吸着塔15C,16Cのスクリーンについては、端部を支える構造とした対策品への交換が完了していた。

- スクリーンの復旧には時間を要することから、応急処置として他システムの吸着塔を移設する。
- 移設対象の吸着塔は、スクリーンの折損防止対策が既に完了しているC系統の吸着塔とする。
- A系統、C系統は吸着塔が一塔ずつ少なくなるが、必要な除去性能を満足する事は確認済み。

- 折損のあった吸着塔スクリーンの復旧を行う。
- 復旧時には折損防止対策を施したスクリーンを採用する。
- C系統からA系統に移設した吸着塔についても、再度C系統に移設（復旧）する。

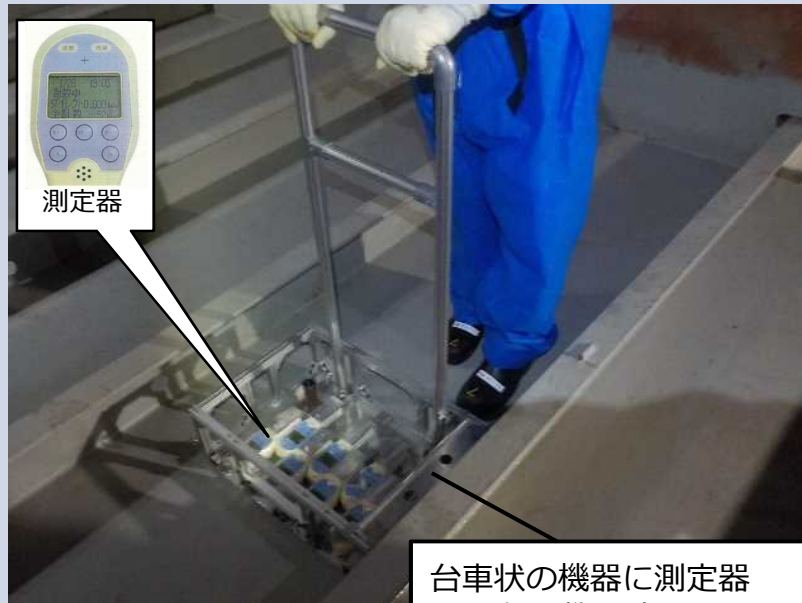
#### 底部の測定状況

台車状の機器に測定器  
×11台を敷き詰め、漏れ  
が無いように測定。

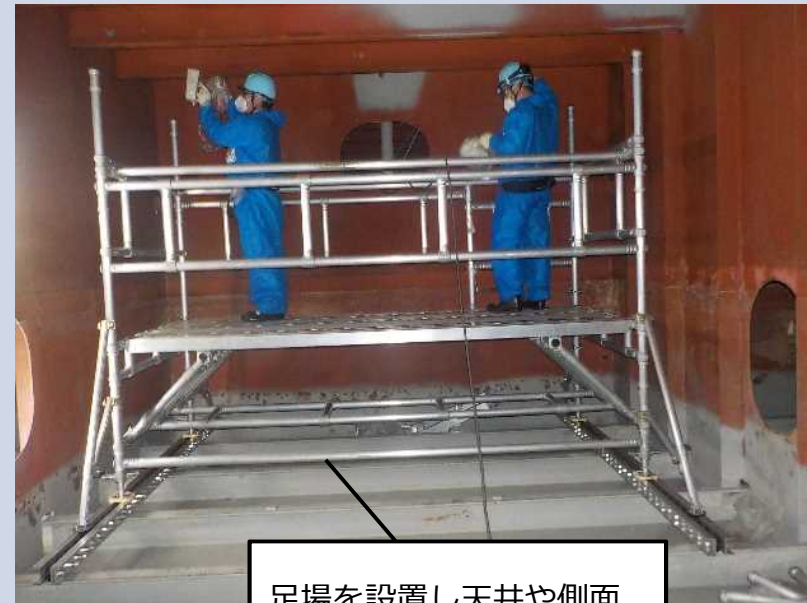
#### 天井，側面の測定状況

足場を設置し天井や側面  
上部を測定。

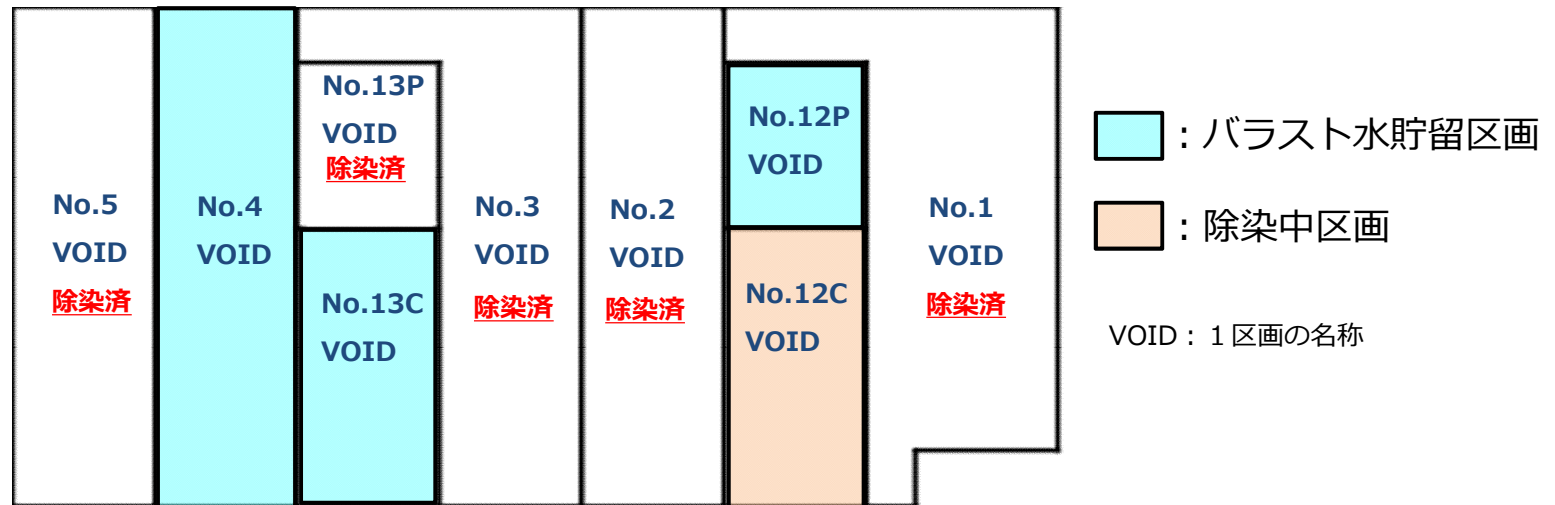
メガフロート状況（12 / 16時点）

- 計測器の警報設定値を検出限界値未満※1に設定し，下図のVOIDの全面（天井・側面・底部）のサーベイを実施。

- 警報設定値以上の箇所※2は個別に4Bq/cm<sup>2</sup>未満を確認。

※2：No.1VOIDに1箇所あり，約1.4 Bq/cm<sup>2</sup>程度であった。

- 除染済VOIDの全面（天井・側面・底部）で判定基準値4Bq/cm<sup>2</sup>未満を確認。

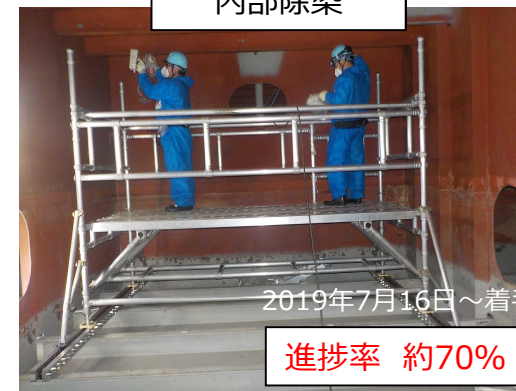
2019年7月16日～着手  
進捗率 約70%

写真⑤: メガフロート内部での除染状況

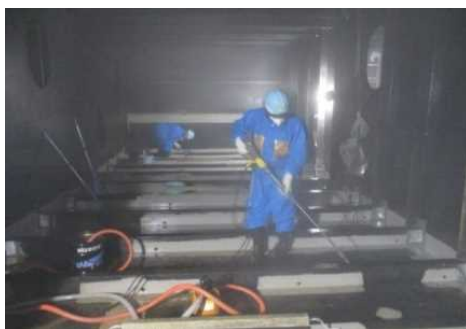
対象箇所	洗浄前	ジェット洗浄後	ケレン実施後
天井	13 (参考値)	<0.5	-
壁面		1.9	<0.5
床面		13	<0.5

ジェット除染

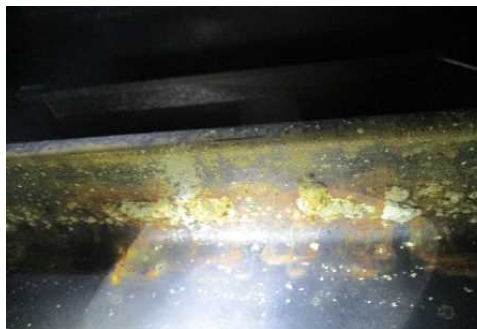
ケレン実施前

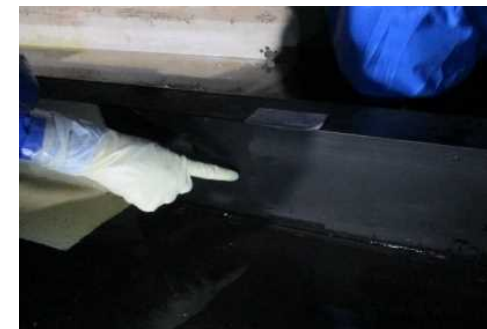
ケレン実施後
