ガラス固化技術開発施設(TVF)における 固化処理状況について

— 漏れ電流発生の今後の対応 —

日本原子力研究開発機構(JAEA)

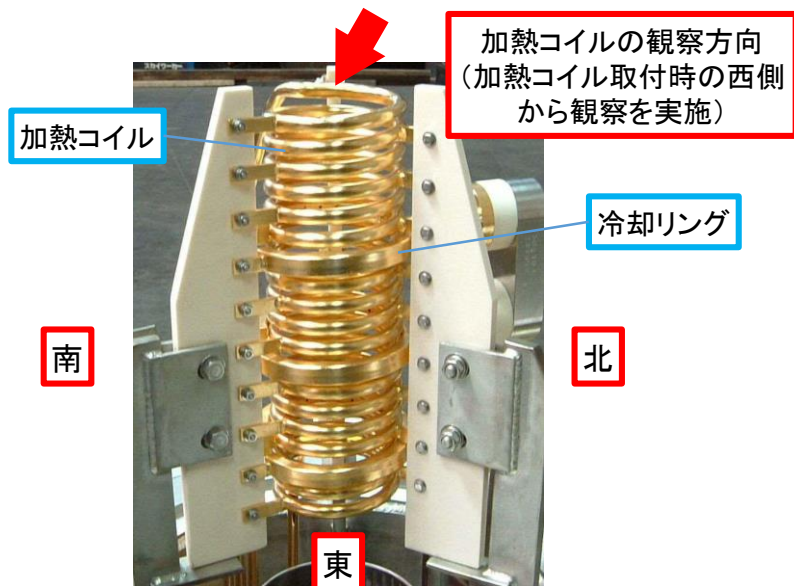
↑ 加熱コイル外観観察結果: 流下ノズルとの接触箇所外面の加熱コイル、冷却リング、絶縁材、配管等に変形、亀裂等は確認されなかった。

← 流下ノズル-加熱コイル接触部観察結果: 流下ノズルとの接触箇所外面の加熱コイルに変形、亀裂等は確認されなかった。

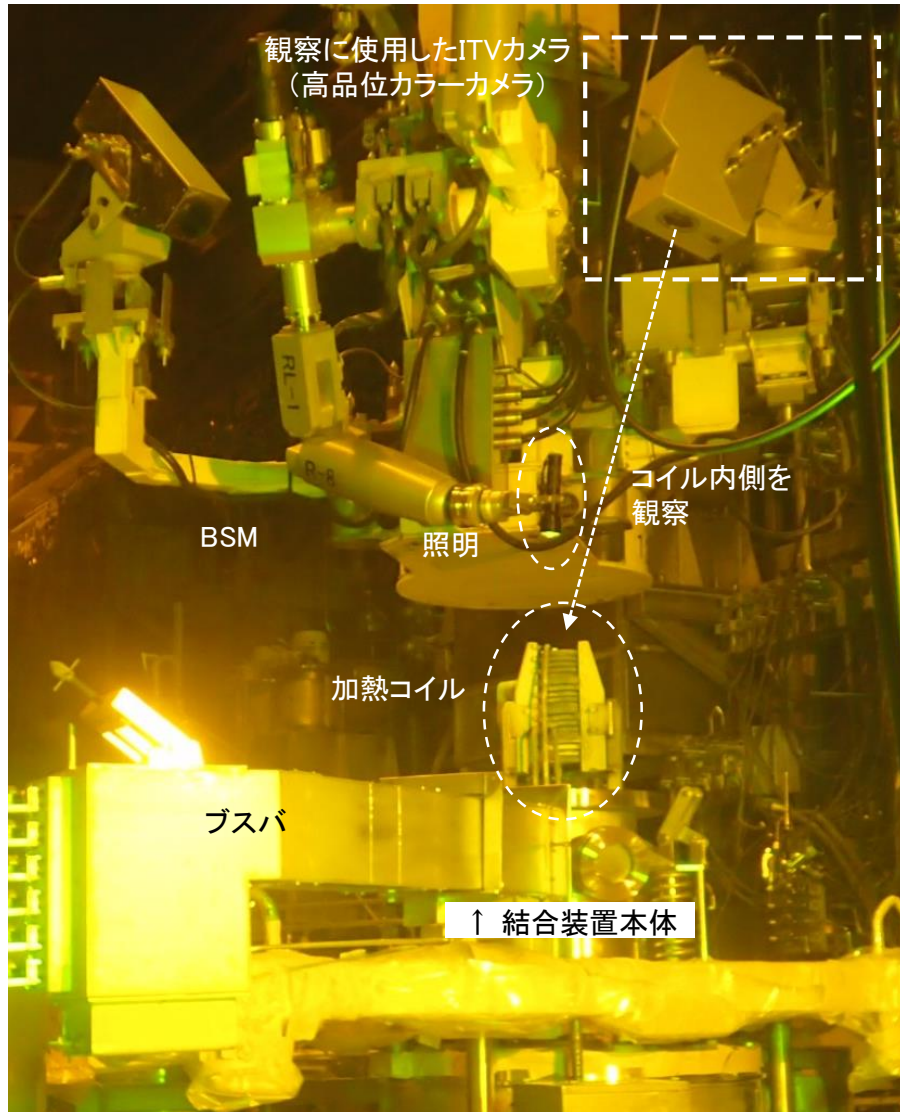
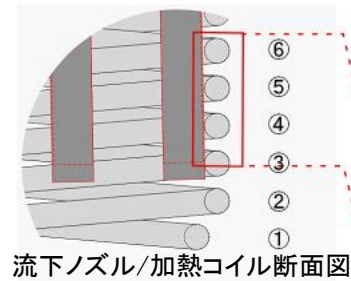
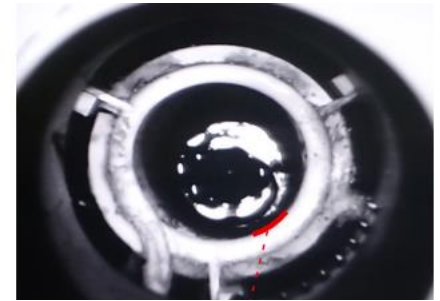
流下ノズルが接触していたエリア(赤印部)

流下ノズルが接触していたと想定する部位(赤枠内)が白くなっており、接触により黒色の付着物が剥がれたものと推定している。

この部位に変形や亀裂、溶融痕等は確認されなかった。

- これまでの原因調査から、全段加熱時に熱膨張により寸法が変化する固化セル内の部位は流下ノズル以外になく、流下ノズルと加熱コイルが接触して漏れ電流が発生したと判断した。
- ITVカメラによる加熱コイルの観察の結果、流下ノズルが接触していたと想定する部位が白くなっており、接触により黒色の付着物が剥がれたものと推定している。

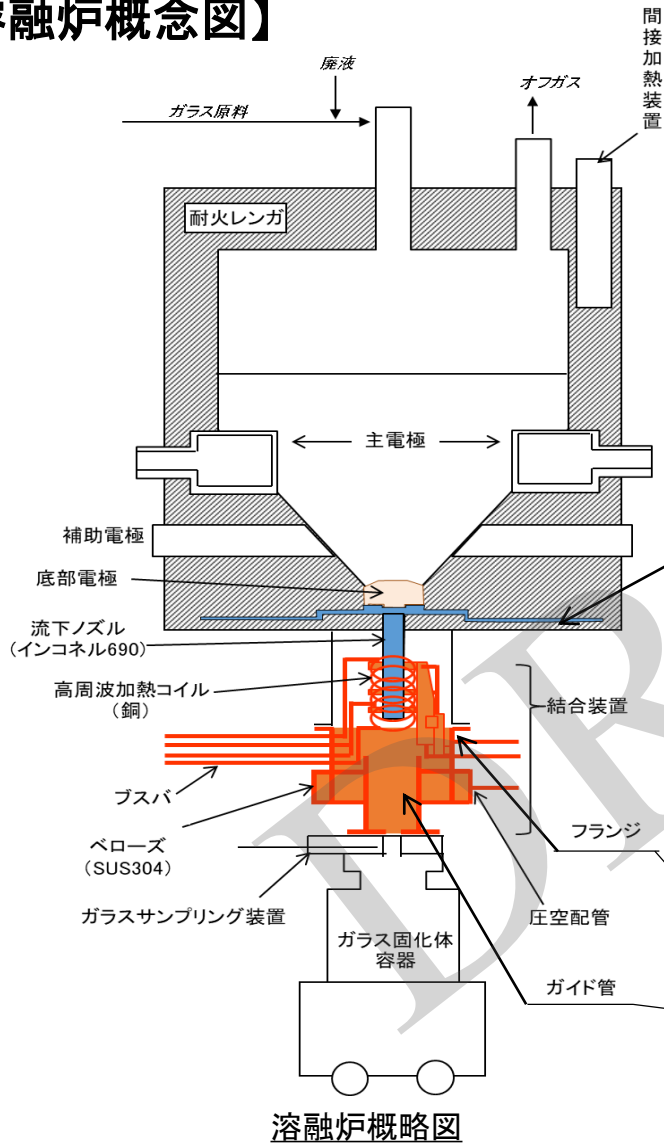
溶融炉概略図

- 流下ノズルと加熱コイルの接触は、流下ノズルが取り付けられているインナーケーシングが溶融炉の運転に伴う加熱及び冷却により塑性ひずみを生じて、流下ノズルに傾きを生じたことによるものと推定した(参考資料33-34頁参照:第35回会合で報告)。
- 流下ノズルと加熱コイルの設計上のクリアランス(約10mm)に対し、流下ノズルのずれ(西北西方向に約3.5 mm^{*})と、流下ノズルの傾き(西北西方向に約6 mm^{*})に加え、流下ノズルの加熱による熱膨張(径方向:約0.5 mm、軸方向:約6.8 mm)により、流下ノズルが加熱コイルに接触したものと判断した(参考資料29-30頁参照:第35回会合で報告)。

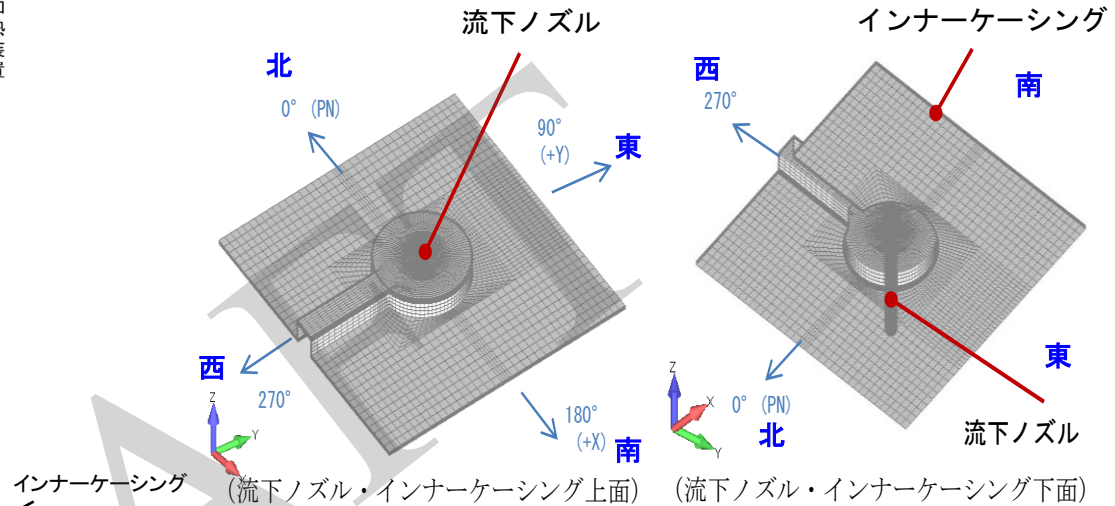
流下ノズル・インナーケーシング 3Dモデル図

- 流下中、インナーケーシングが熱膨張し、A部に塑性ひずみが生じる。
- 流下後の炉底冷却時、インナーケーシングが熱収縮し、塑性ひずみを生じたA部が流下ノズル上部を斜め下方方向に押すことにより、流下ノズルが270° 方向に傾く。

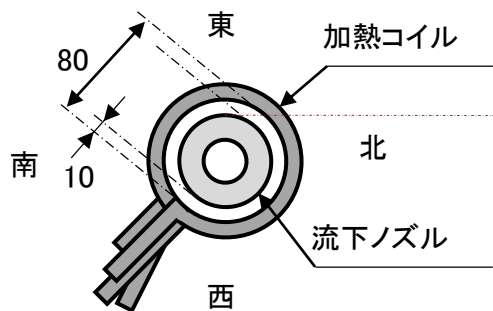
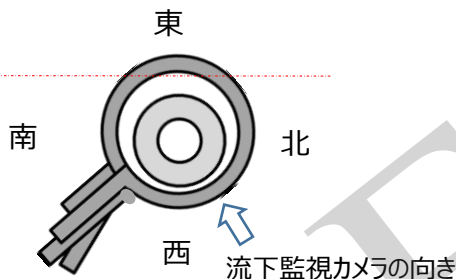
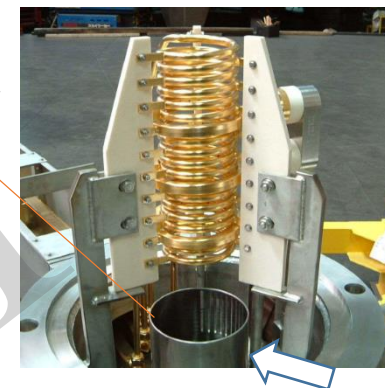
- 流下ノズルの変位の推移について、流下開始時の流下ノズル映像を基に評価(画像解析)した。その結果、流下ノズルの変位の進展傾向は、約20本目の流下以降、運転の経過に伴い一定の割合で変位が蓄積されていることが分かった(20頁参照)。
- 非定常解析により、流下ノズルの変位の進展傾向のメカニズムを確認した(18頁参照)。

i) 設計上の初期位置

ii) TVF-317流下後の位置

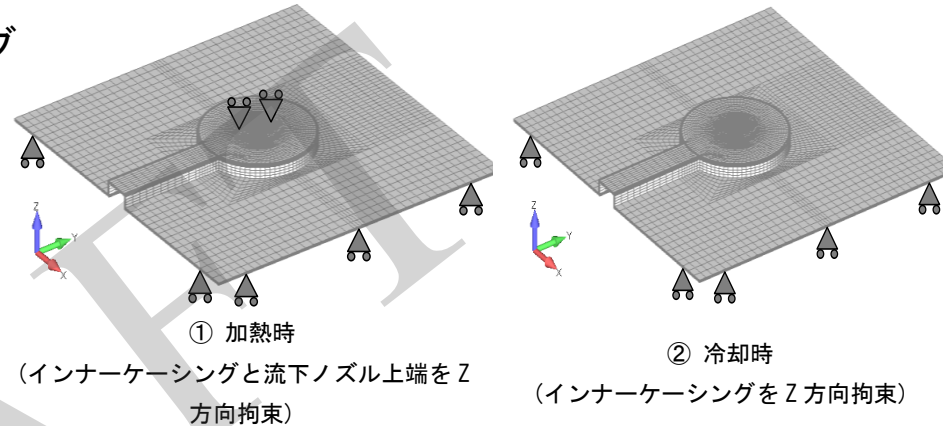
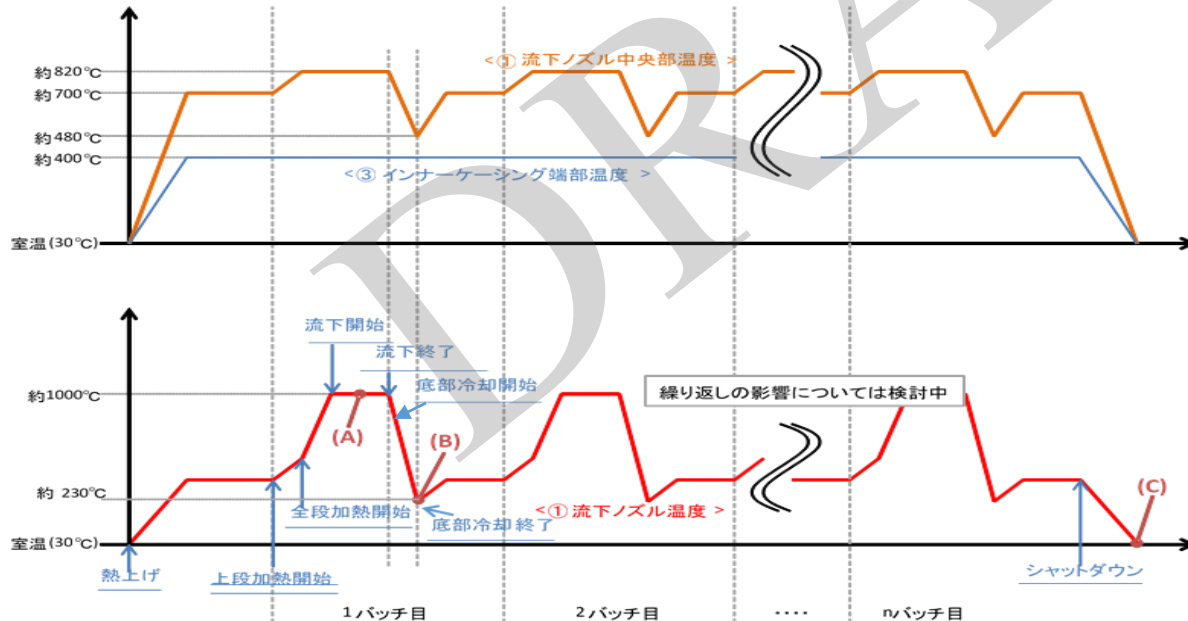
図3 熱応力解析の拘束条件

- 溶融炉の熱上げにより流下ノズルの温度も上昇し熱膨張を生じる。
- 流下ノズルの熱膨張による変位が周囲の耐火レンガに拘束されることで応力が生じる。発生した応力が降伏応力に達した部位では塑性ひずみが生じる。この状態では、耐火煉瓦の拘束により流下ノズルに傾きは生じてない。
- 底部冷却時等、流下ノズルの温度が低下すると熱膨張が収縮し元の状態に戻ろうとする。この時、高温時に生じた塑性ひずみにより加熱前の元の形状には戻らず変形が生じる。
- 高温時に発生した塑性ひずみの分布により、流下ノズルの温度を下げたときにノズルを傾ける変形が生じる。
