2019年豪雨時における汚染水発生量（建屋流入量） について

2020年1月28日

東京電力ホールディングス株式会社

1 / 2 号機排気筒周辺SD濃度の状況について

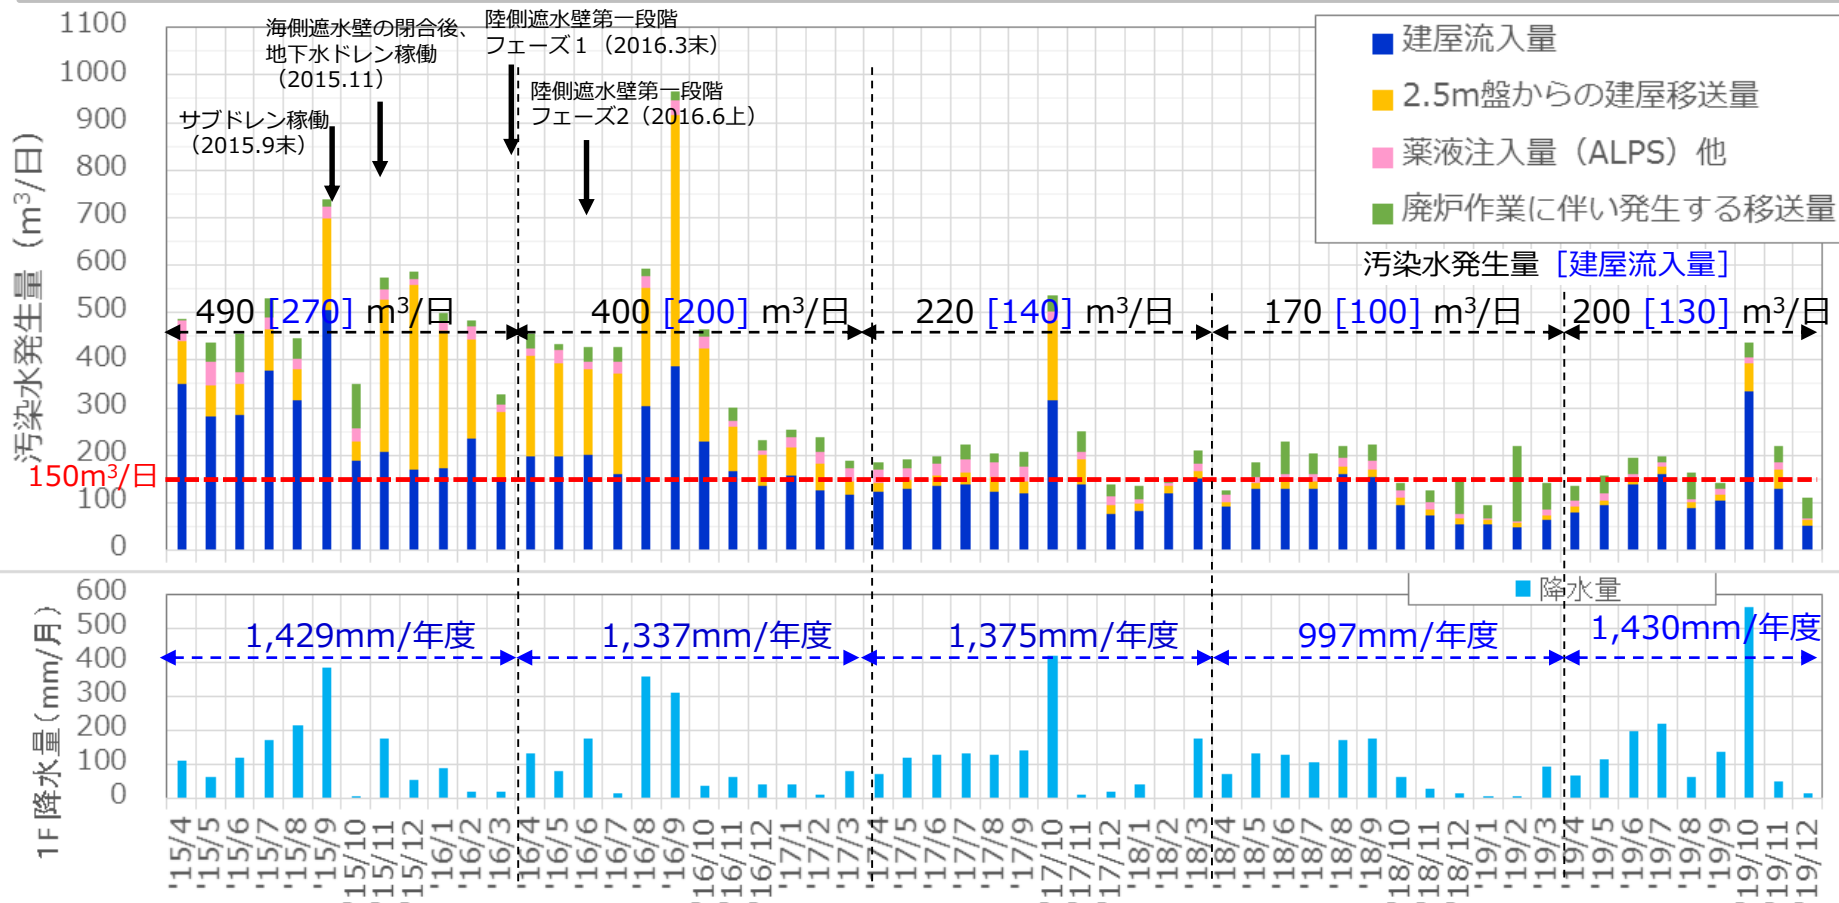
汚染水発生量の推移 (2019年11月27日時点)

- ・2019年10月について、降雨量563mmは震災以降の月間雨量として最大となったが、汚染水発生量は、2017年10月(降雨量416mm)の約540m³/日に対し、約440m³/日に抑制。
 - ・2019年度の汚染水発生量は、約210m³/日(4月~11月平均)。出水期終了に伴い今後減少見込み。
- ※2019年10月から至近12ヶ月の汚染水発生量は約180m³/日(サイトバンカ建屋流入分20m³/日含む)。

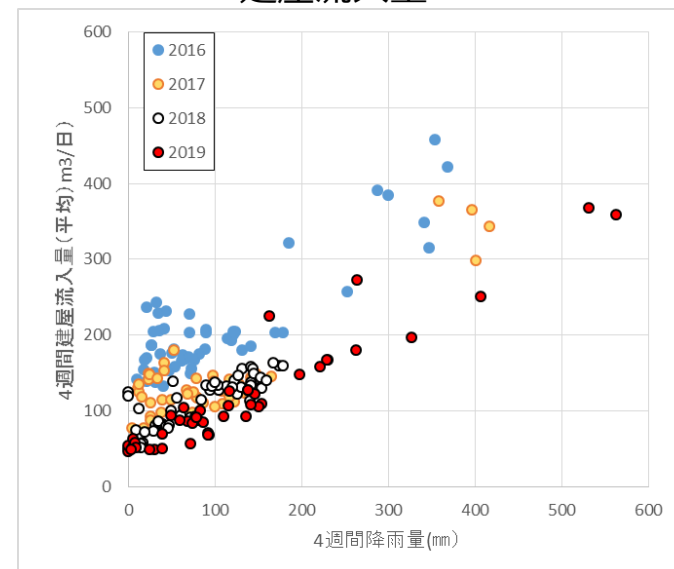
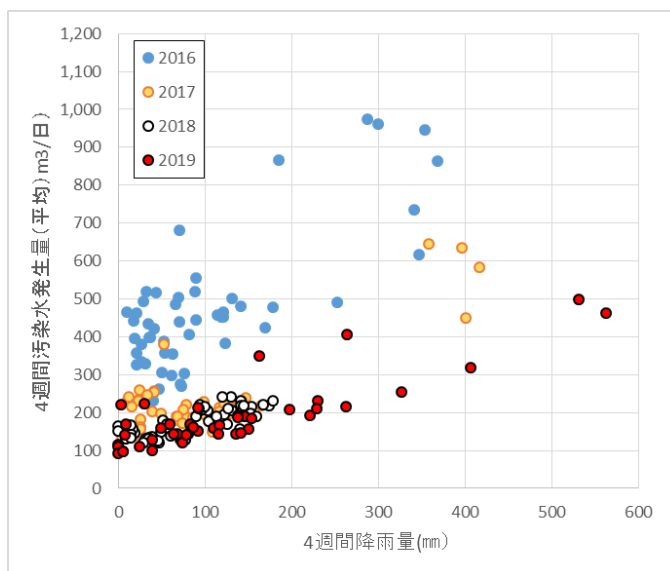
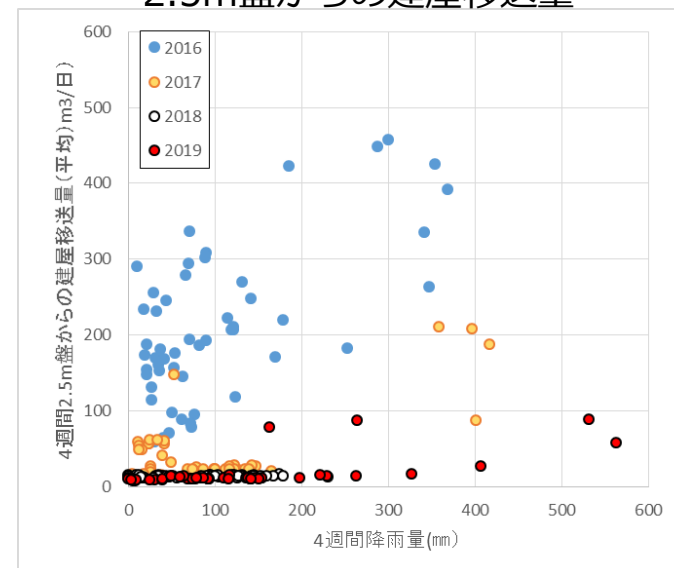
累計降雨(4週間)と汚染水発生量の関係について

- ・ 降雨による汚染水発生量の増加傾向は、年々抑制されており、流入量は低減傾向。
- ・ 特に、2.5m盤からの建屋移送量は、今年10月降雨でも大きく抑制。フェーシングや陸側遮水壁の構築による対策の効果が顕著である。
- ・ 建屋流入量については、今後、屋根損傷箇所の対策を講じることで、更なる低減を図る。
- ・ 降雨量にもよるが、降雨による建屋流入量の増加分が占める割合は概ね年間平均の40~60%程度

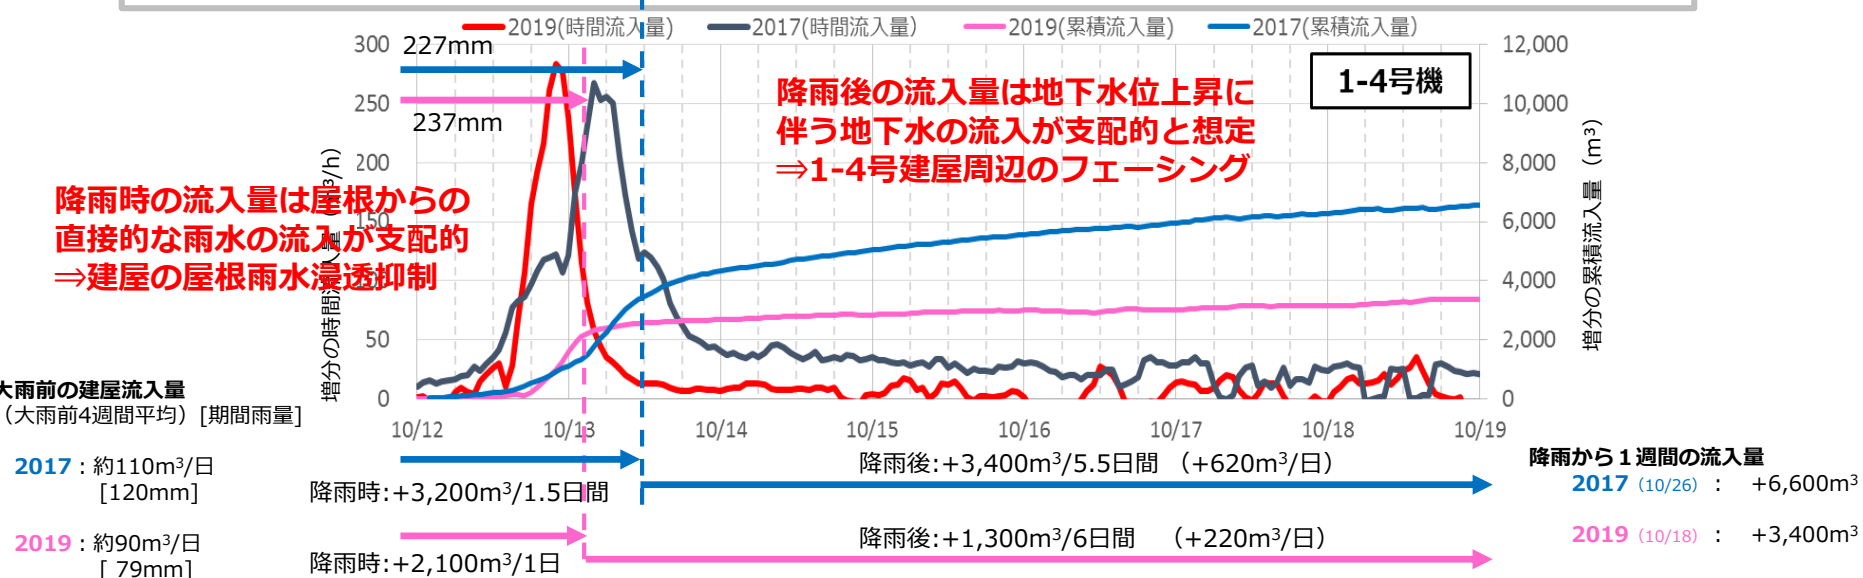
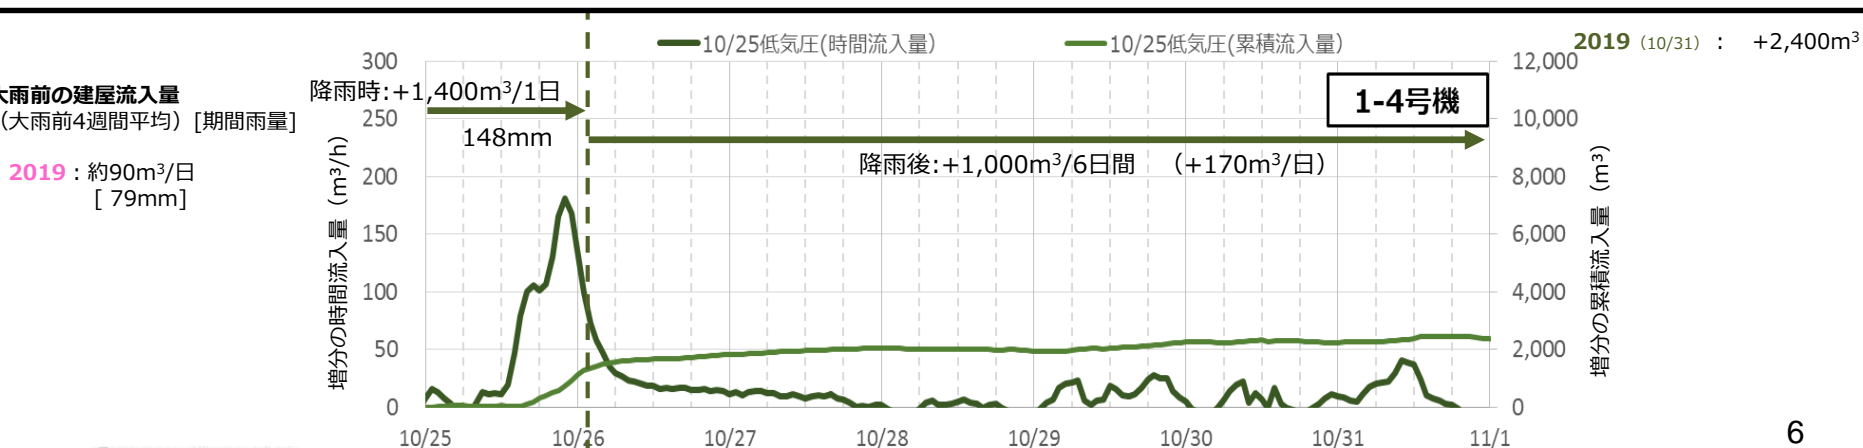
(2017年との比較) 降雨時及び降雨後の建屋流入量増加量 (1週間) **TEPCO**

- ・ 2017年と比較して、降雨時及び降雨後とも流入量が抑制されている状況が確認される。
- ・ 2019年の2回の降雨において、降雨時の建屋流入量の増加分は降雨後の約1.5倍程度と大きく、建屋の屋根雨水浸透抑制対策を継続して実施していく。また、降雨後の増加に関しては、建屋周辺のフェーシングをすることで抑制されられると思われる。

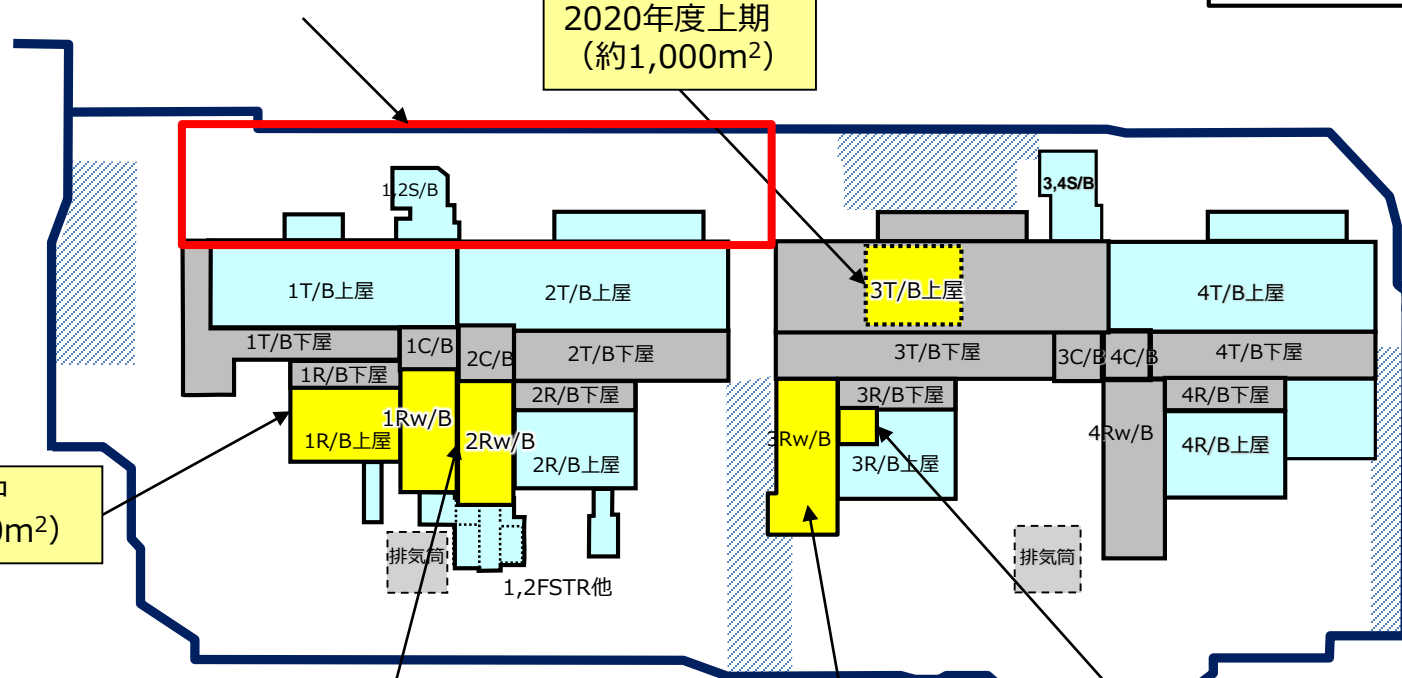
【参考】屋根損傷箇所および陸側遮水壁内フェーシング箇所

建屋屋根雨水流入対策予定：約5,700m²
 フェーシング実施中・実施済：約5,000m²

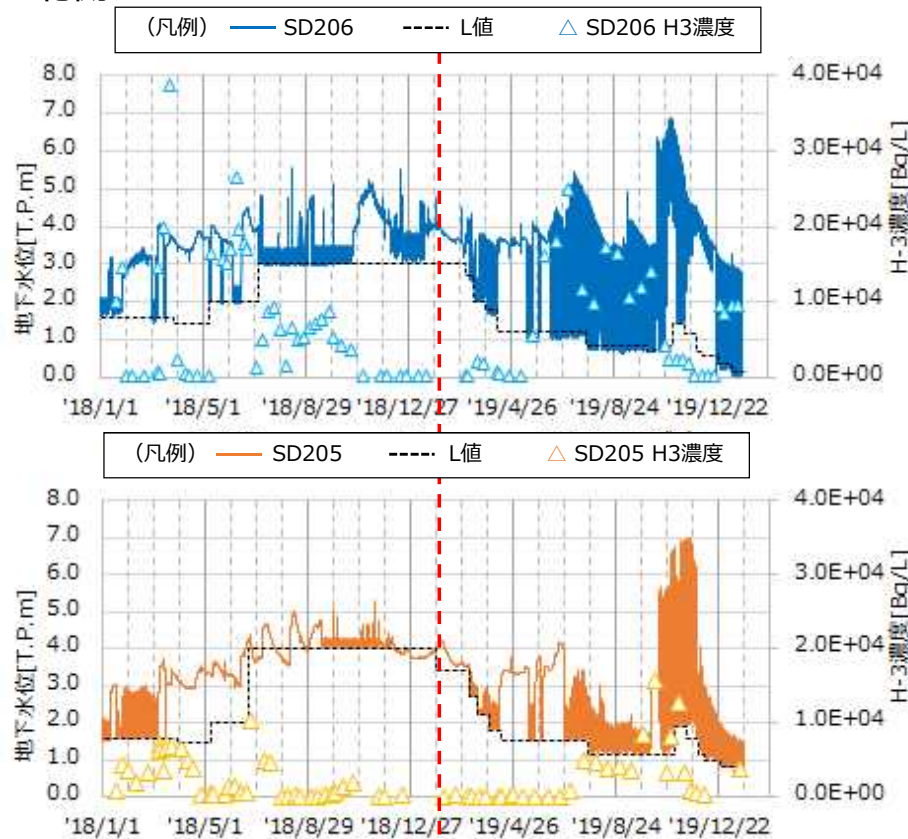
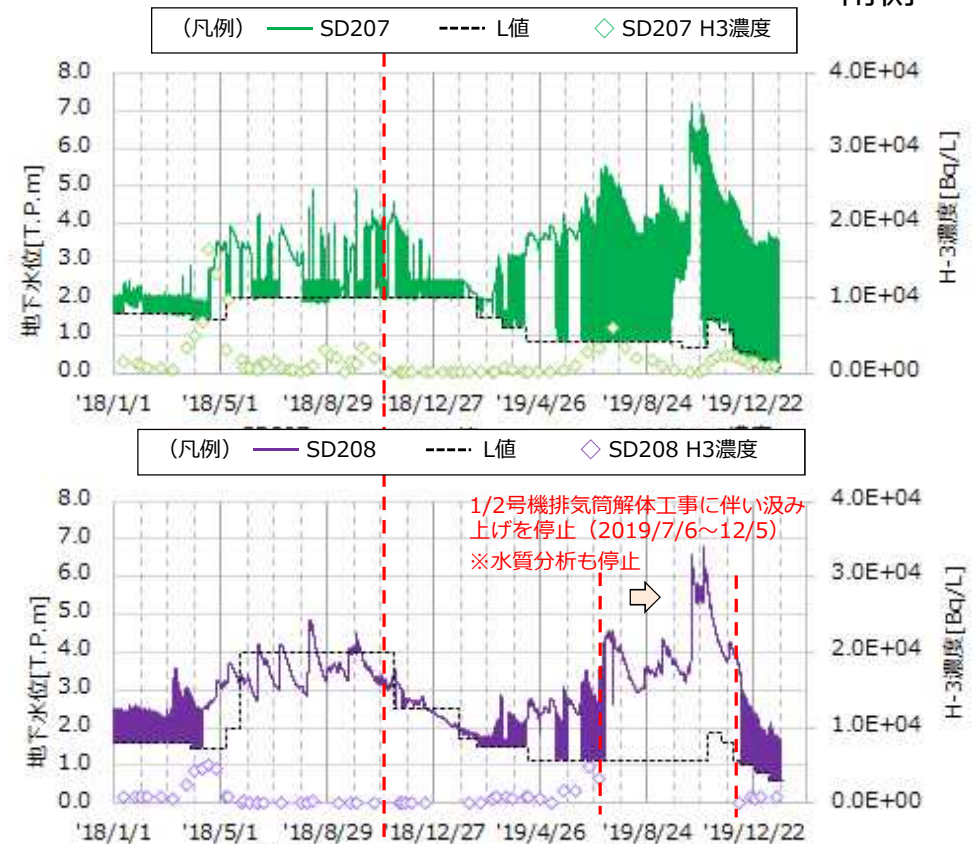
トリチウム濃度と地下水位の経時変化

- 地盤改良が完了したため、設定水位を上げて運用していたサブドレンの水位を段階的に低下させており、現時点の設定水位は地盤改良工事前よりも低い周辺サブドレンと同等で運用を継続している。
- 特に地盤改良内側にあるSD206においては、水位低下に伴うトリチウム濃度の上昇が確認されているが、SD207では顕著なトリチウム濃度の上昇は確認されていない。地盤改良外側のSD205,208では若干のH-3濃度の上昇が確認されているが、集水タンクのH-3濃度は安定しており、運用できている。
- SD208は1/2号排気筒解体工事の干渉回避後の2019年12月から再度稼働し、水質を継続的に分析している。

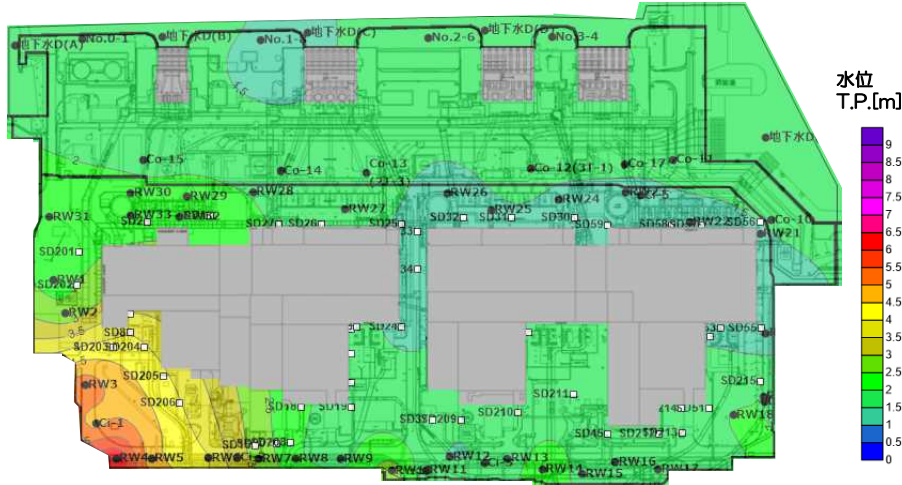
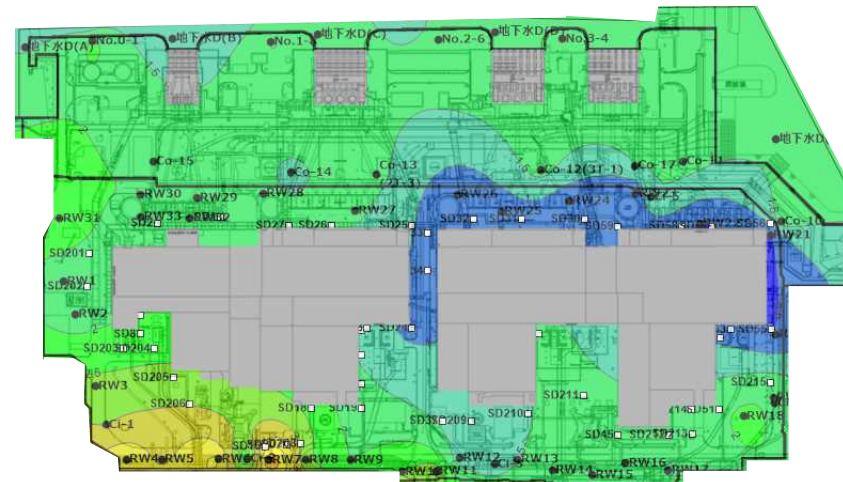
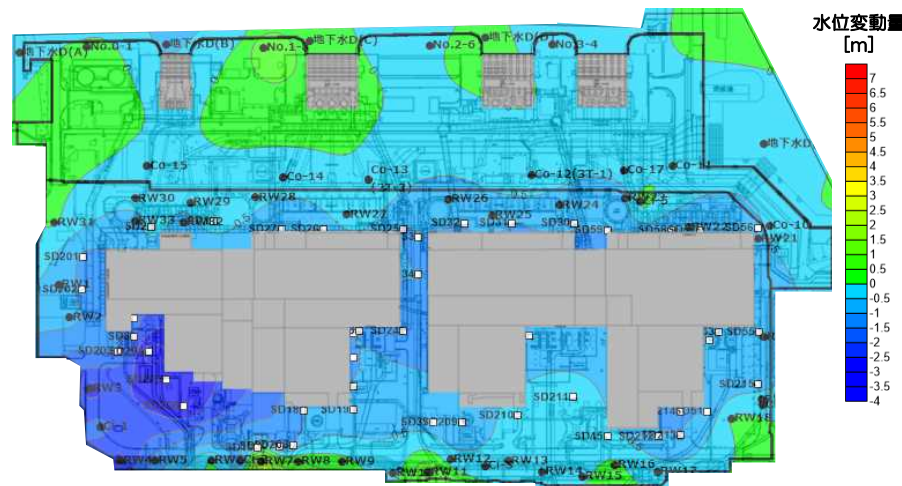
渇水期の地下水位コンター【中粒砂岩層(2019年-2020年)】

- SDの設定水位を低下させたこと、1-2号排気筒周辺のSDの汲み上げを継続できていることで、昨年同時期と比較して、更なる地下水位の低下が確認される。
- 周辺の地下水位は、SDの設定水位 (TPO.2m) に対して、0.5-1m程度高い状況で推移している。

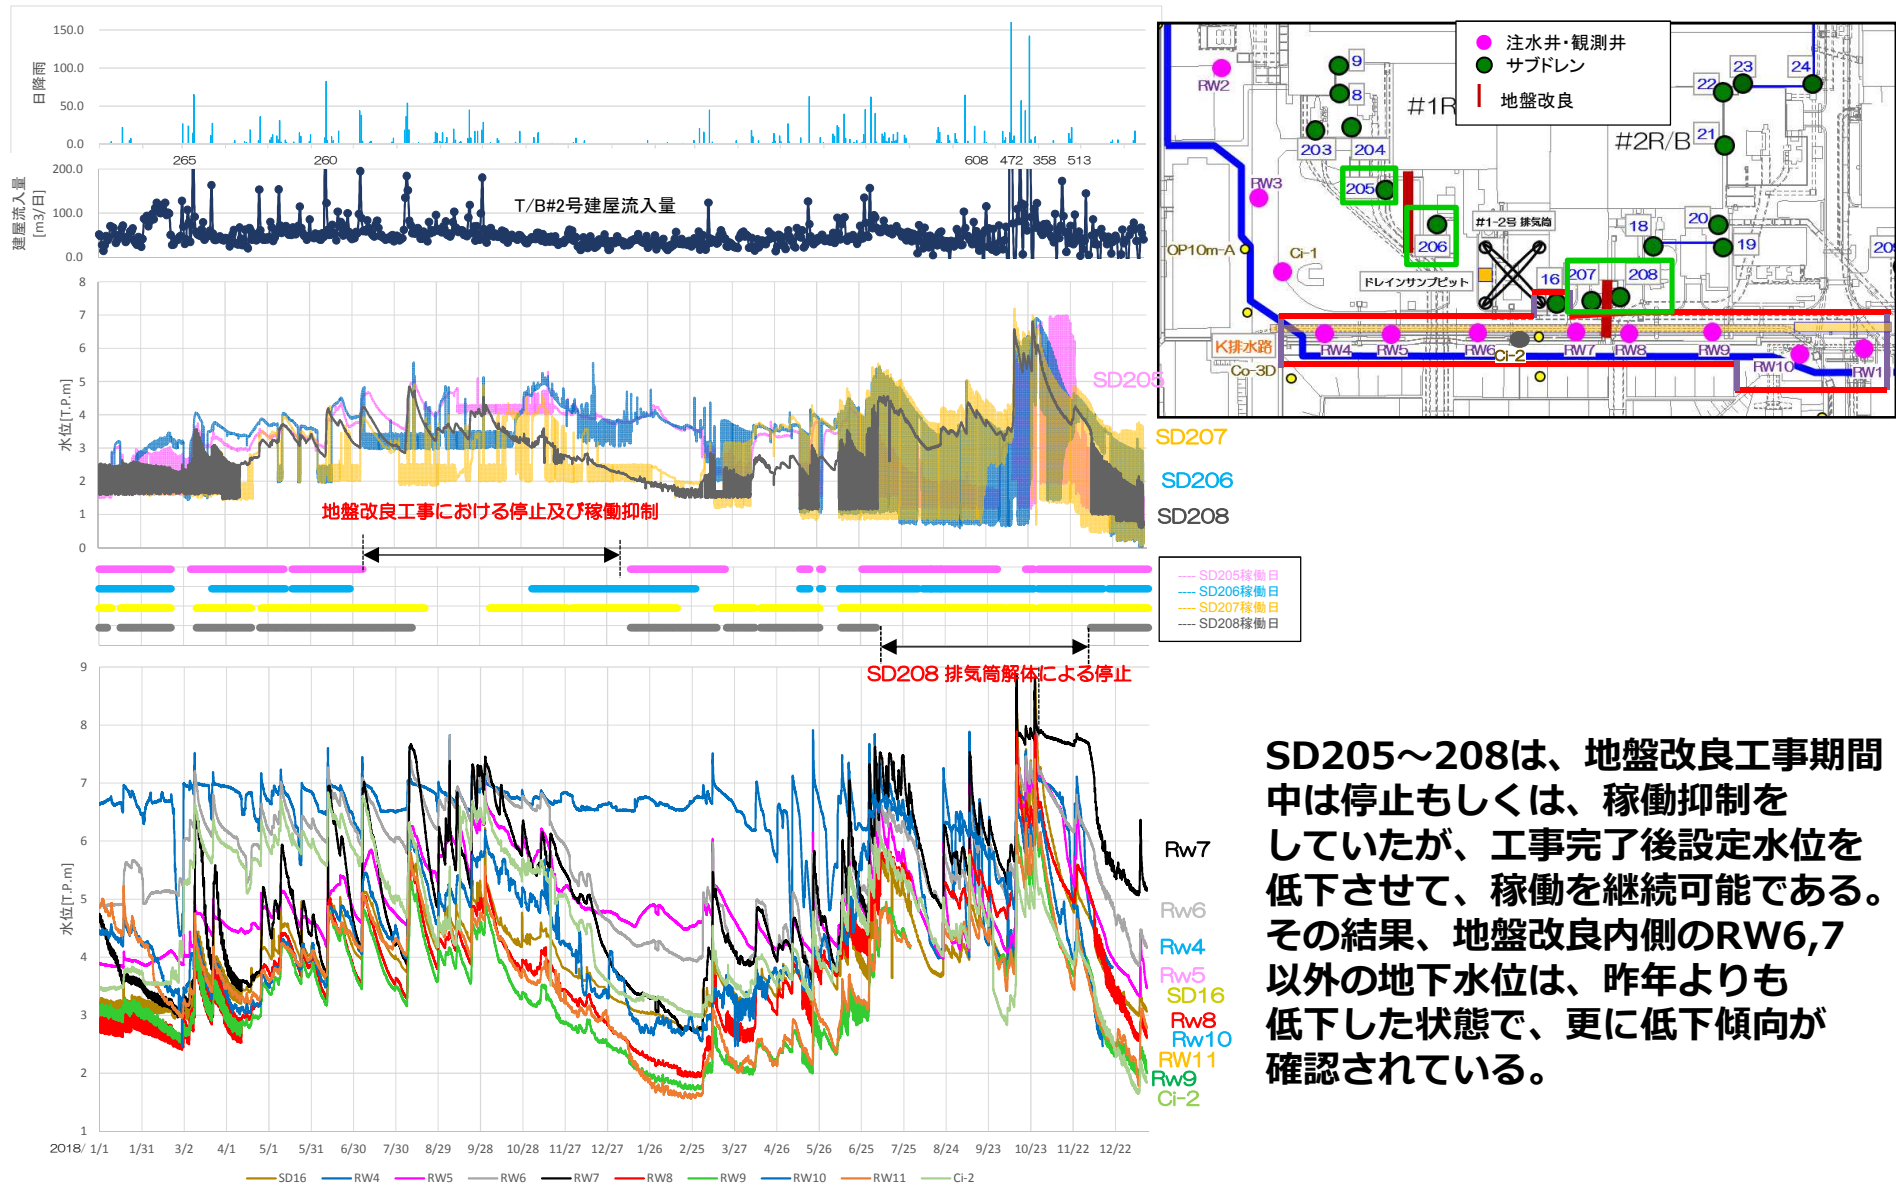
#1-2号機排気筒南側周辺 SD・注水井(Rw)水位経時変化 (2019年1月1日～2020年1月15日現在)

SD205～208は、地盤改良工事期間中は停止もしくは、稼働抑制をしていたが、工事完了後設定水位を低下させて、稼働を継続可能である。その結果、地盤改良内側のRW6,7以外の地下水位は、昨年よりも低下した状態で、更に低下傾向が確認されている。

- SD205,208（地盤改良外側）では、H-3濃度の上昇は見られるものの、集水タンクのH-3濃度は安定しており、運用できている。
- また、周辺の地下水位も昨年よりも概ね低位な状態で推移している。
- 現時点で、早急な（来年度）追加対策(地盤改良)に関して実施する予定は無いと考えている。
- 今後もSD205, 206, 207, 208は水質分析は継続していく。

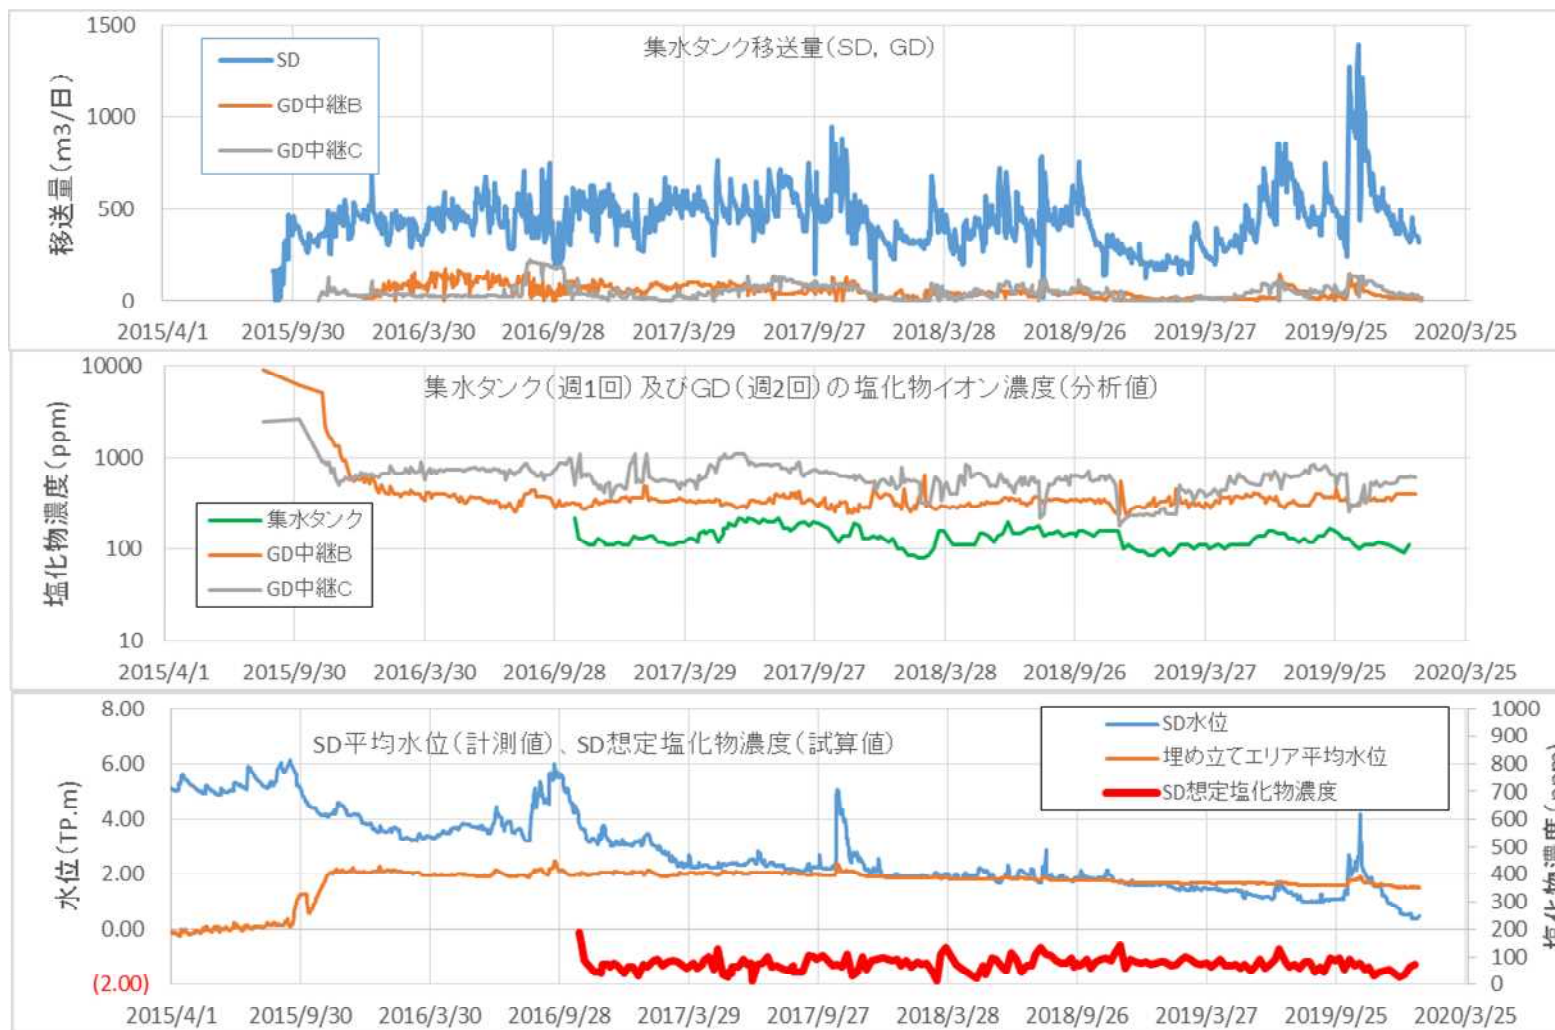
SD、GD汲み上げ量と集水タンク等塩化物濃度からのSD想定塩化物濃度の試算結果

- 集水タンクに汲み上げているSD及びGDの汲み上げ量と、集水タンク及びGDの中継タンクごとの塩化物濃度の結果からSDの全体的な塩化物濃度を試算した結果を示す。
SDの水位は低下しているが、現時点で、SD及びGDの塩化物濃度の上昇は確認されていないが今後も監視を継続する。
