# 1号機 燃料デブリ冷却状況の確認試験の結果について

2020年1月28日

東京電力ホールディングス株式会社

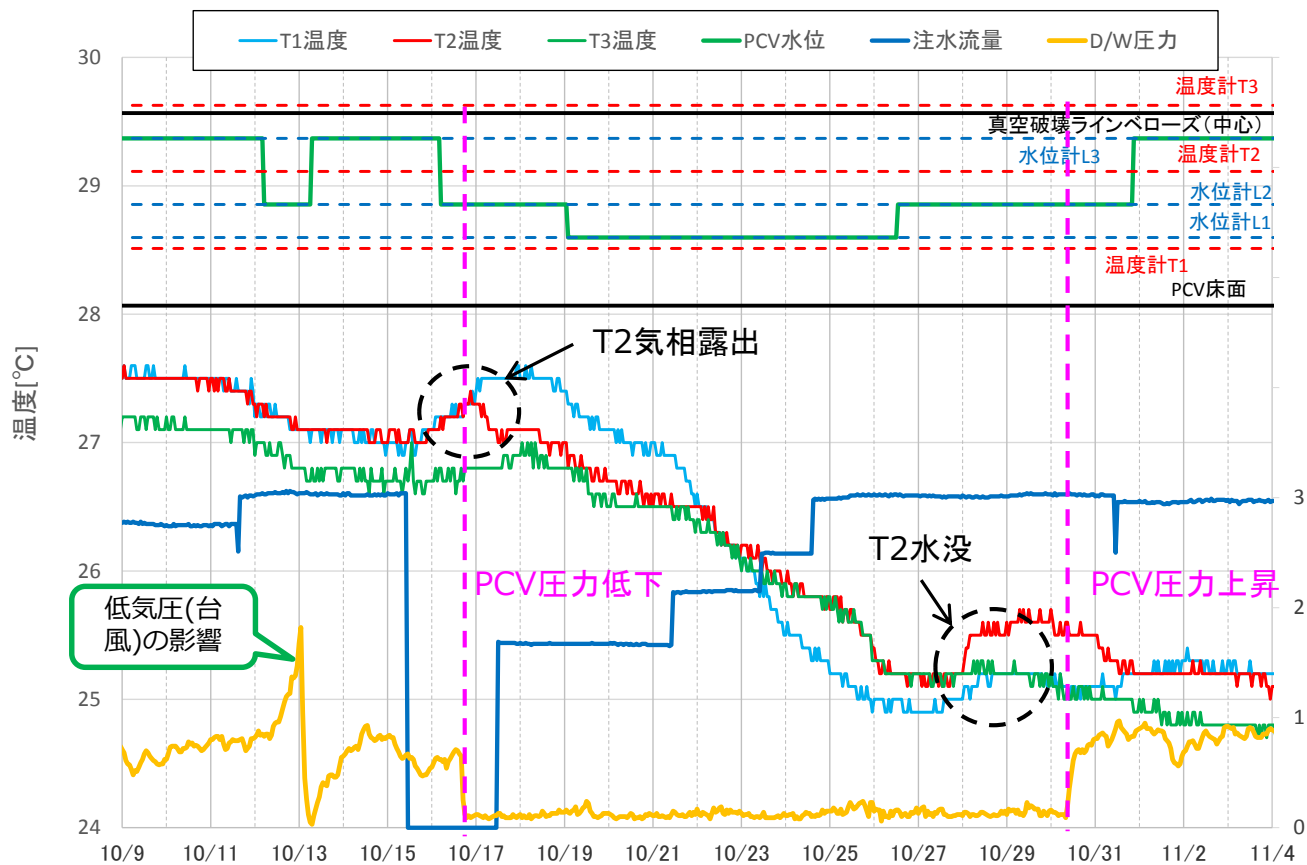
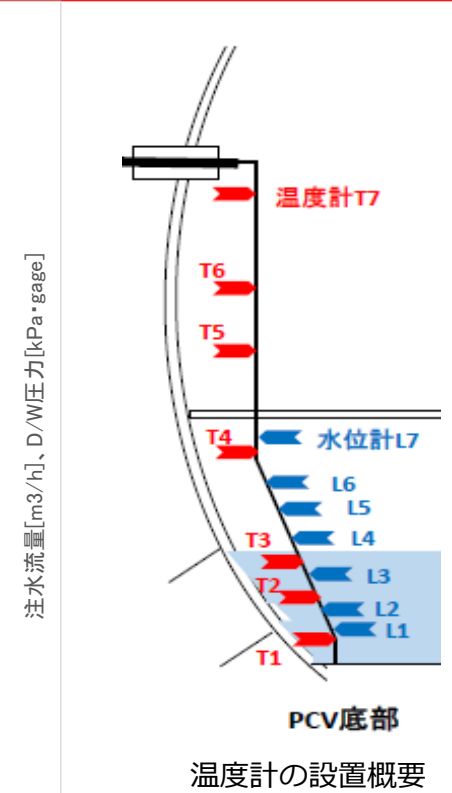
温度計の設置概要

- 10/16頃、PCV圧力が低下。その後、大気圧とほぼ同等の微正圧で推移し、注水再開後の10/30頃に、注水停止前の圧力と同程度まで復帰した。
- これは、注水停止によるPCV水位の低下に伴い、これまで水面下にあった漏洩箇所が気相に露出したためと推定。注水再開後、PCV水位の回復により、漏洩箇所が水没したため、PCV圧力が注水停止前と同程度まで上昇したと考えられる。
- PCV圧力が変動したタイミングは、温度計T2が気相露出および再水没したと考えられるタイミングの前後であることから、露出した漏洩箇所の高さは、温度計T2の設置高さ水位計接点L3の設置高さの間付近にある可能性が高い。
