伊方発電所第3号機
燃料集合体点検時の落下信号発信について

(概要版)

2020年2月〇〇日

四国電力株式会社

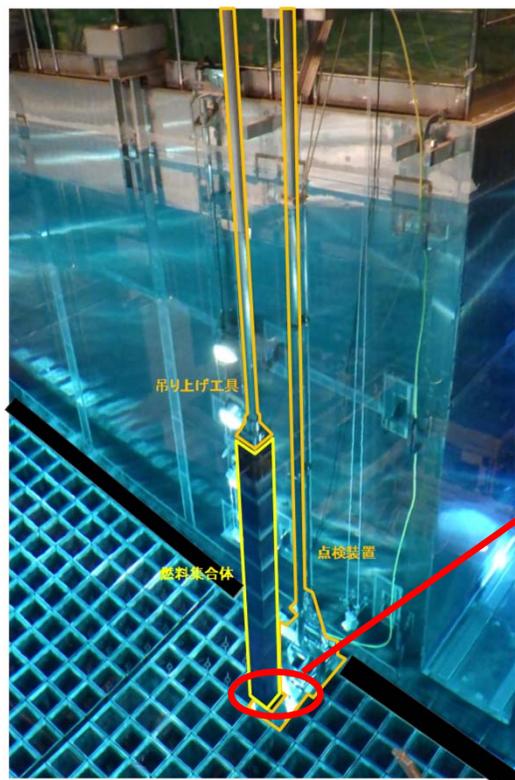
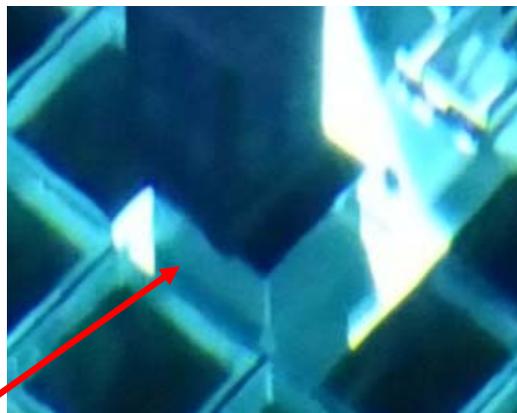
乗り上げ時断面図

状況を確認したところ、燃料集合体を点検装置ラックに挿入する際に、当該ラックの枠に乗り上げたことにより、使用済燃料ピットクレーンの吊り上げ荷重が減少したため、信号が発信したものであり、燃料集合体は落下していないことを確認した。
